CONSELHO ESTADUAL DO MEIO AMBIENTE
420º Reunião Ordinária do Plenário do CONSEMA
Atuação nos eventos chuvoso do Litoral Norte em
18,19/03/2023

Ações do IPA/Geociências na Resposta à Emergência e Recuperação.

Mapa síntese de risco residual - Vila do Sahy - 01/03/2023

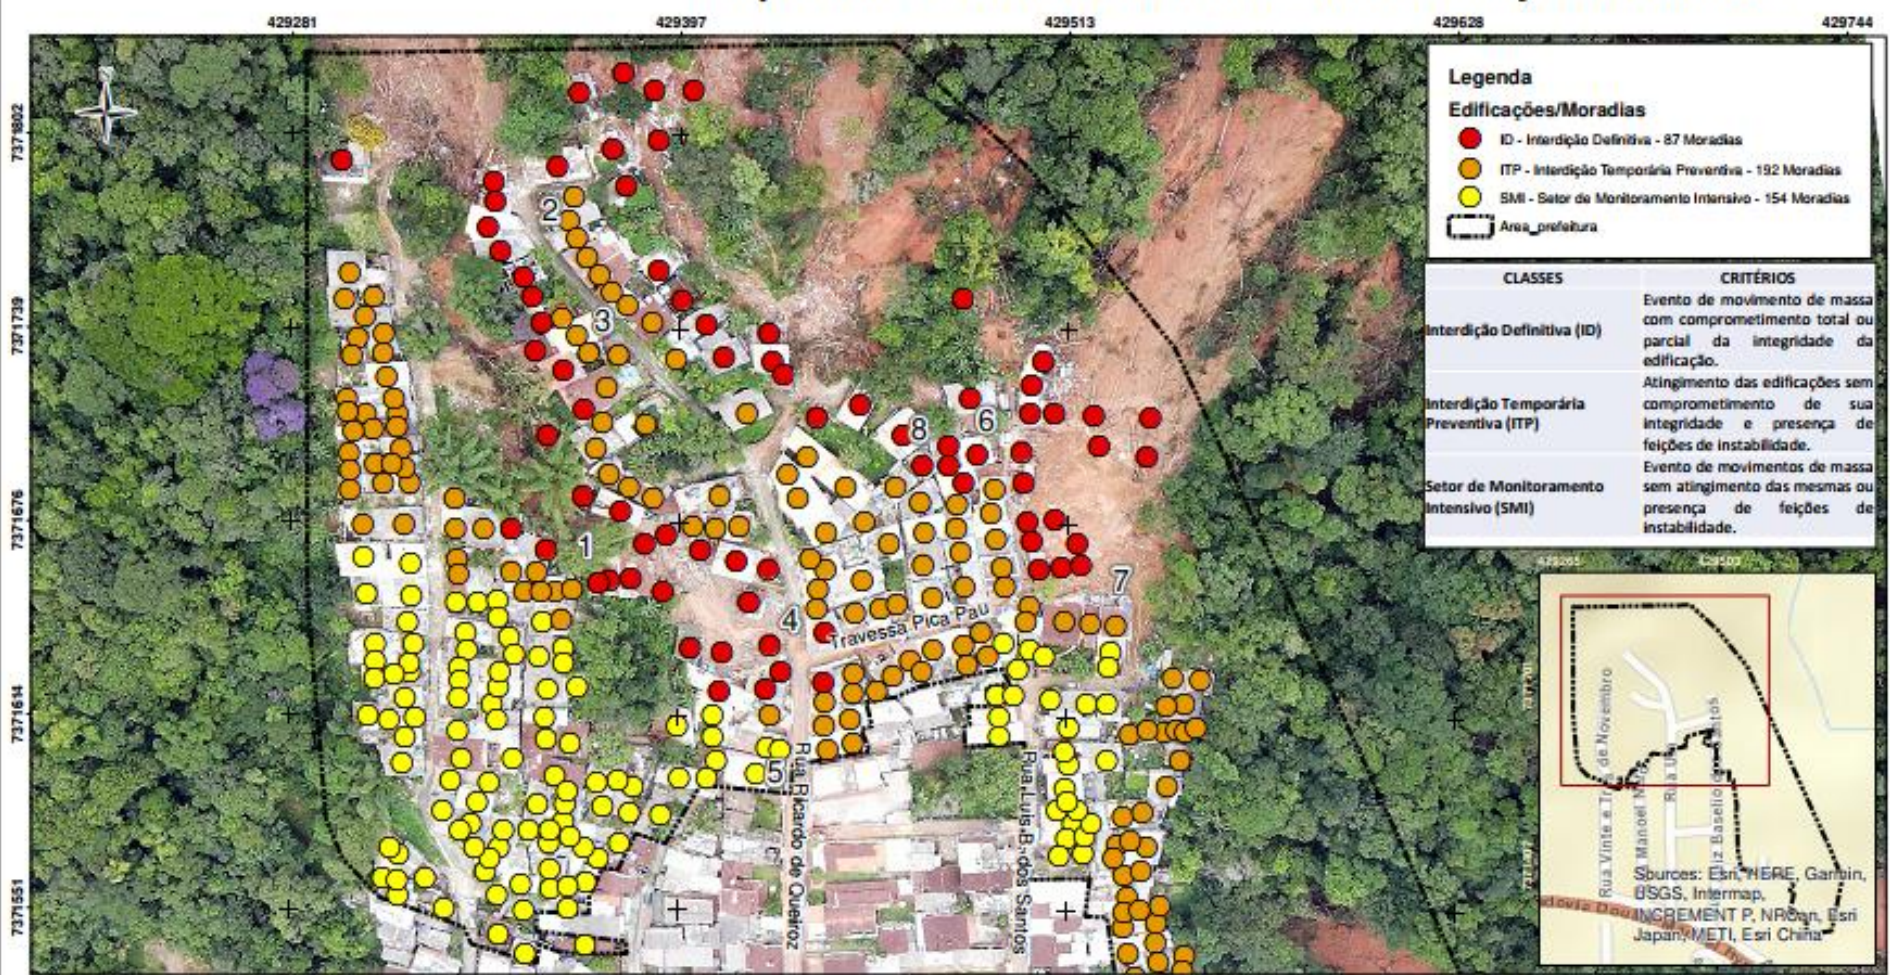
Vila do Sahy

Processo Associado: Escorregamentos de grande porte em talude natural ao longo da encosta. Na porção NW da área, o processo de escorregamento evoluiu para processo de corrida de solo/lama, ao longo do canal de drenagem.

Descrição: Na encosta situada na porção NW, a montante do topo da Rua 23 de Novembro, o escorregamento evoluiu para um processo de corrida de lama/solo. A massa foi mobilizada na linha de drenagem, atingindo moradias ao longo do canal e as moradias situadas na Rua Ricardo Queiroz. Os demais processos que atingiram as moradias estão situados na porção N, NE, E e SE do anfiteatro formado pela encosta, correspondendo, respectivamente, às porções a montante da Rua Ricardo Queiroz, Travessa Pica-Pau, Rua Luís Basílio dos Santos, Travessa São Jorge e Rua São José. A encosta tem amplitude variando entre 50 m (nas porções a SE e E) e 100 m, na porção situada a NE. A inclinação da encosta é superior a 30°, e seu substrato tem composição granítica, com granulometria variando entre argila e areia, com capeamento de solo delgado, por vezes apresentando espessura inferior a 3 m. São observadas as cicatrizes e depósitos dos escorregamentos pretéritos situados na meia encosta e na base da encosta.

MEDIDAS IMEDIATAS DURANTE O PERÍODO CHUVOSO:

- Manutenção das interdições definitivas e temporárias preventivas (ID e ITP, respectivamente) recomendadas, durante todo o período chuvoso, para as edificações indicadas;

- Monitoramento constante da evolução dos processos e feições de instabilidades geológicas-geotécnicas da encosta;
- Providenciar, de maneira emergencial, o manejo de águas superficiais, principalmente das surgências na massa inconsolidada e na encosta;

- Manutenção da limpeza dos bueiros e galerias, a fim de promover o escoamento das águas superficiais ao longo das vias;
- Remoção de árvores inclinadas presentes no entorno das cicatrizes por profissionais devidamente habilitados;

- Restringir o acesso de transeuntes nas áreas de edificações classificadas como Interdições Definitivas e Interdições Temporárias Preventivas;
- Evitar a remoção de material mobilizado na meia encosta e na base da encosta durante o período chuvoso, bem como a remoção das edificações afetadas.

- Promover a elaboração de projeto básico e/ou executivo para o adequado dimensionamento e a execução de obras civis destinadas à estabilização da encosta, remoção dos depósitos de materiais inconsolidados, e ao disciplinamento das águas superficiais subsuperficiais ao longo das vias, edificações e dos taludes;
 - Promover a reurbanização da área após a remoção das edificações cujas estruturas foram completamente destruídas ou indicadas como ID (Interdição Definitiva).
- *As recomendações completas estão no relatório técnico.

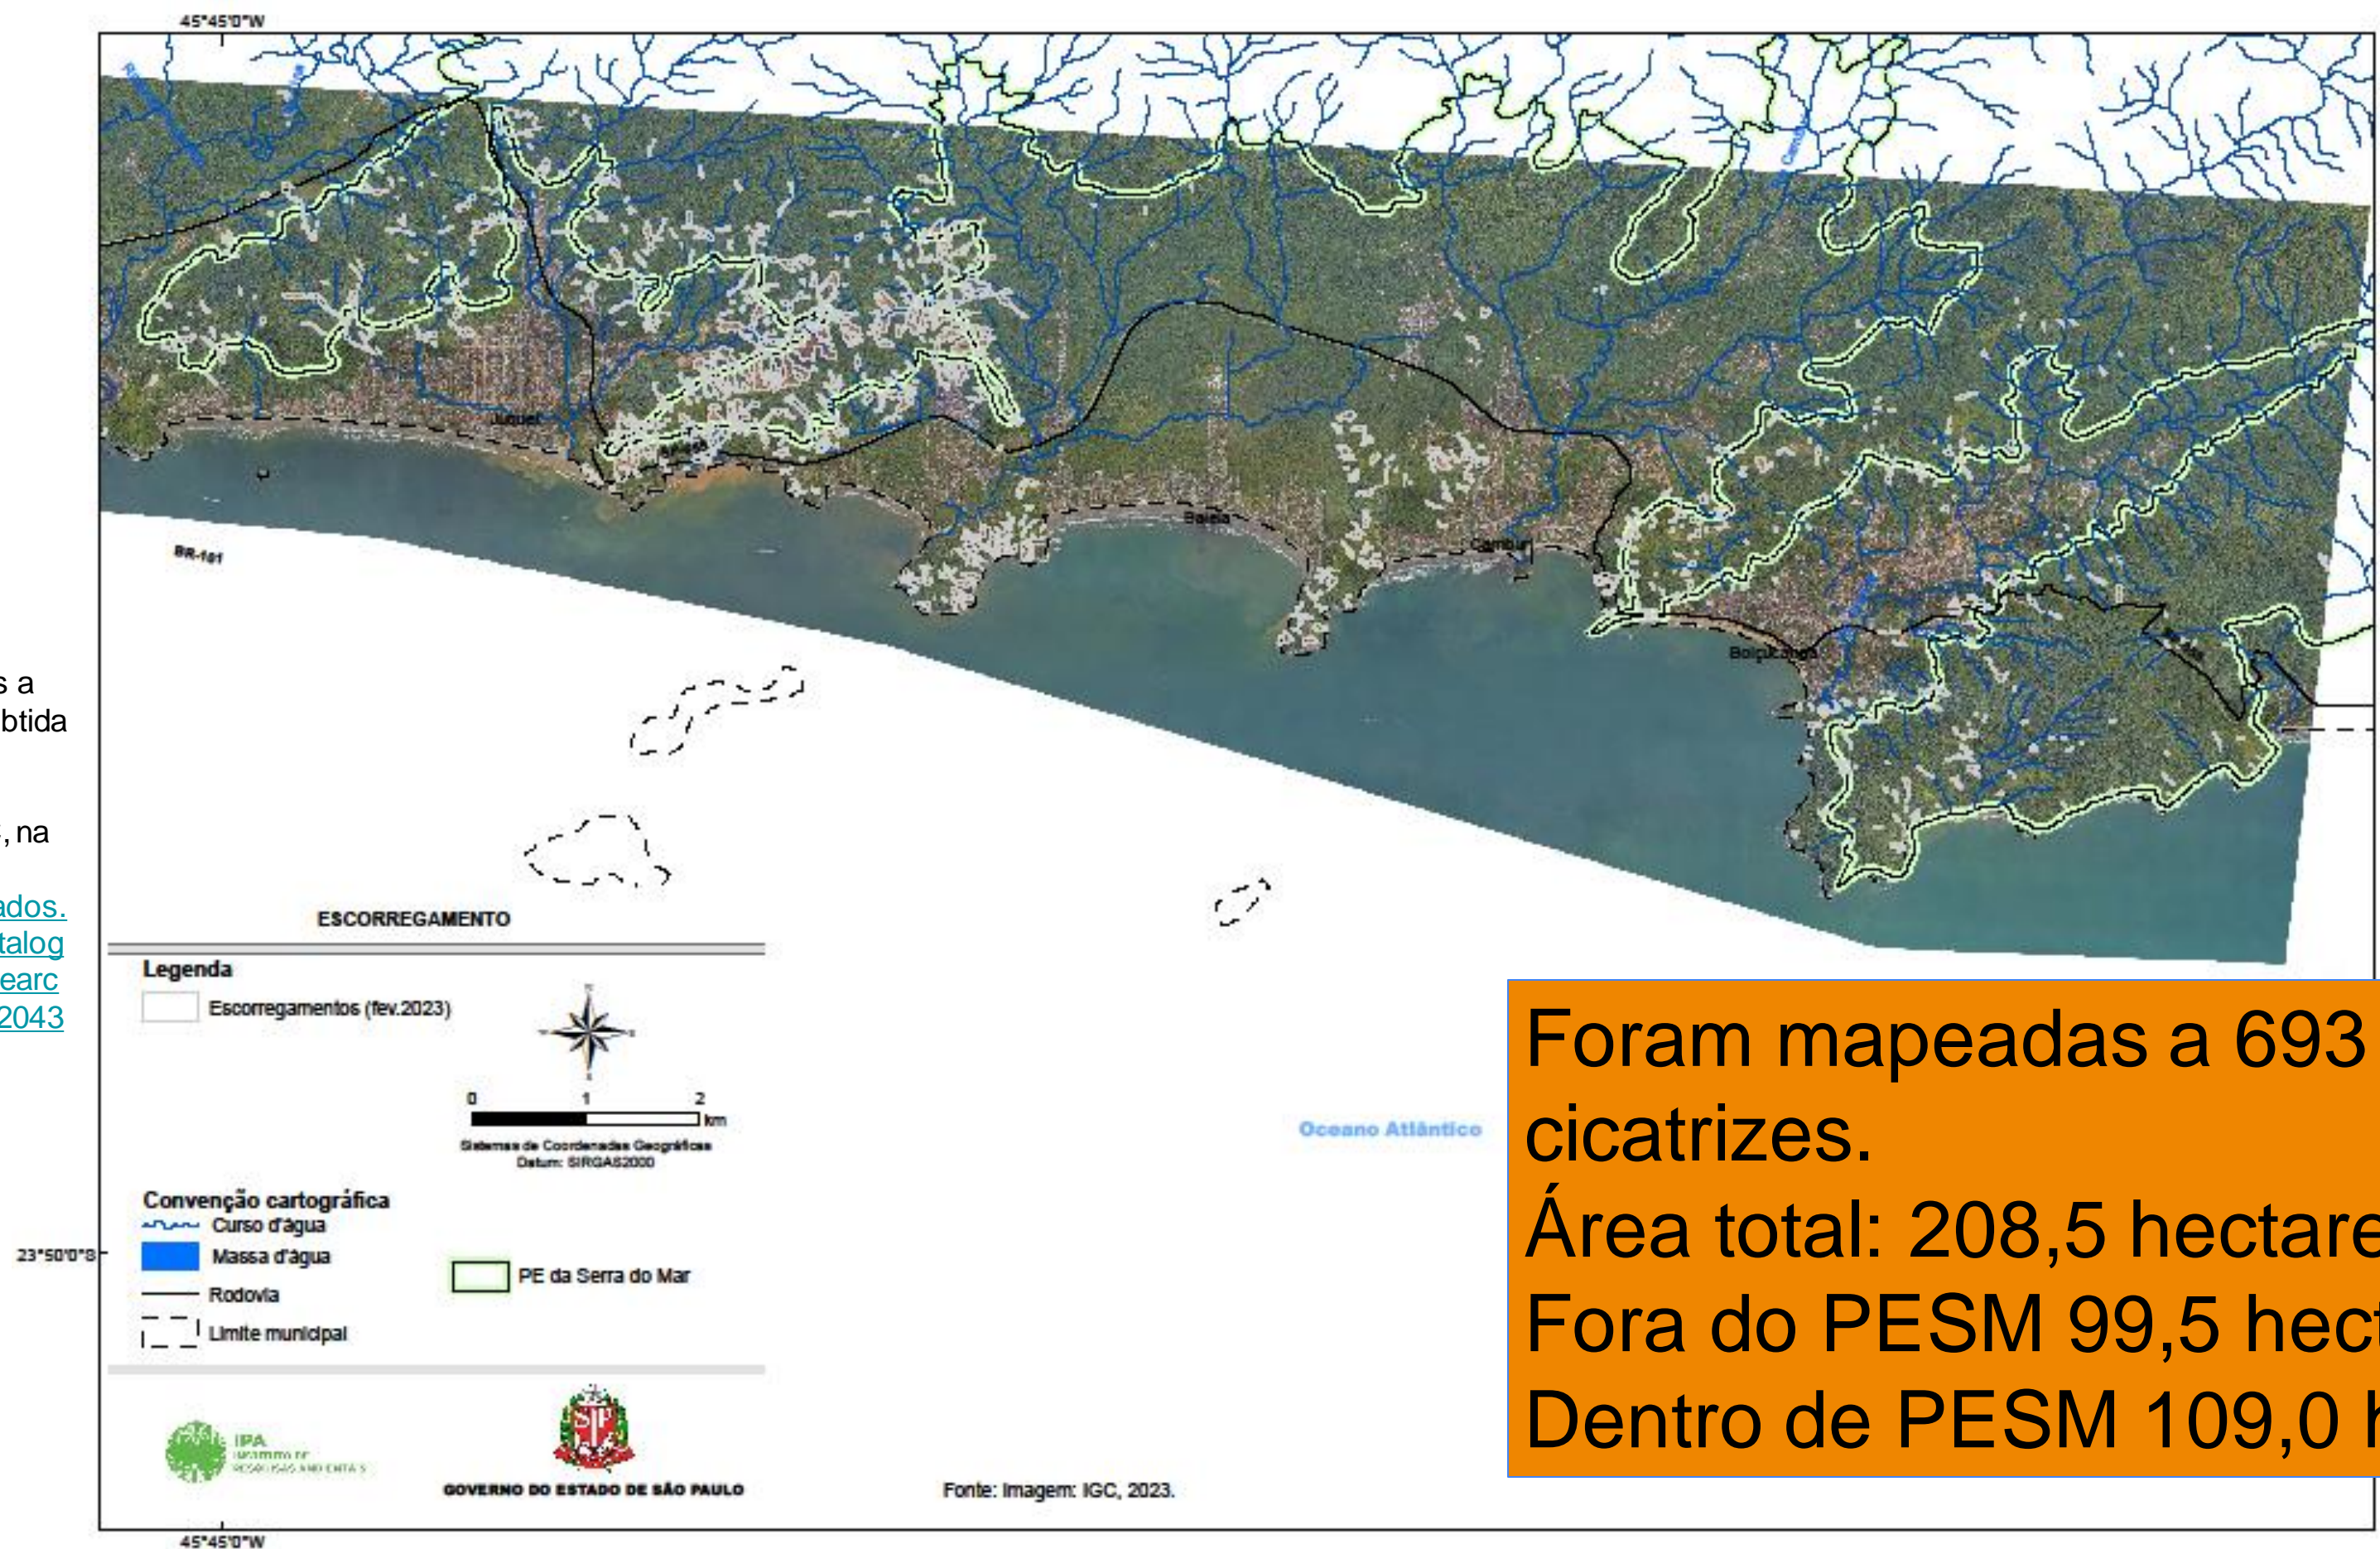
Mapeamento e caracterização das cicatrizes de movimento de massa.

Foram mapeadas a 693 cicatrizes.
Área total: 208,5 hectares.
Fora do PESM 99,5 hectares
Dentro de PESM 109,0 hectares
