**Processo SMA nº 6.507/2011**

**ASSUNTO: Vistoria técnica para avaliação de risco de escorregamento no Morro do Pinto, situado no município de Guarujá - SP.**

## **RELATÓRIO DE VISTORIA TÉCNICA**

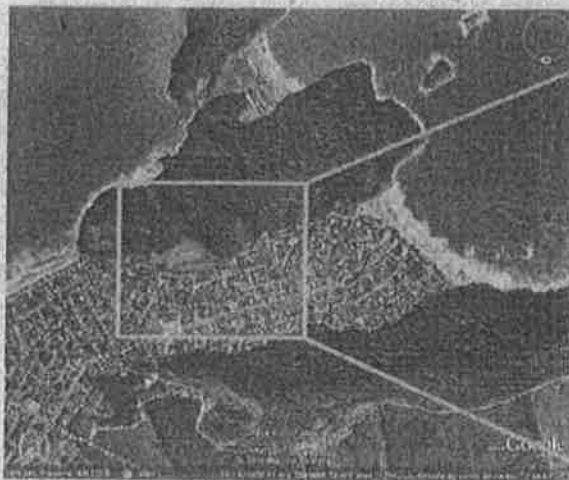
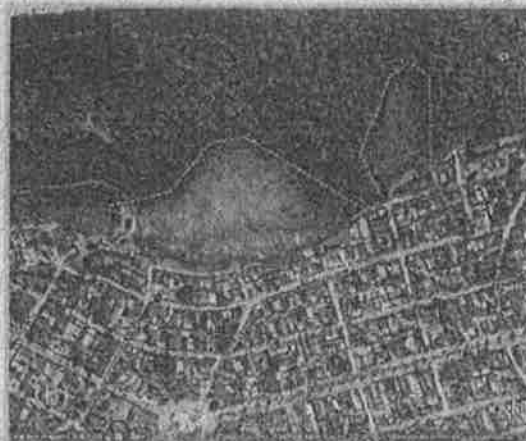
Figura 1 – (a) vista geral do Morro do Pinto - Guarujá (SP); (b) detalhe das áreas degradadas. (imagem Google Earth, 2009).

Conforme pode ser observado na Figura 1(b), existem dois pontos na encosta onde a degradação ocorreu de forma acentuada. Essa face da encosta do Morro do Pinto (face norte) tem como limite de base a Rua Horácio Guedes.

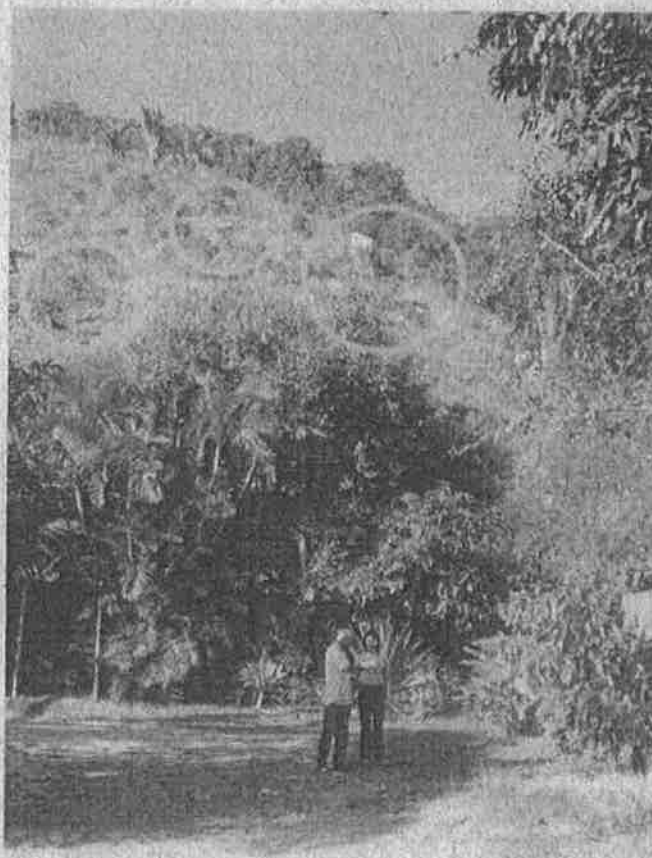
Trata-se de encosta com declividade acentuada, de altura aproximada de 130 metros. As porções superiores das áreas degradadas correspondem a cota aproximada de 75 metros. A encosta é constituída de solo de alteração e de rocha granítica-gnáissica, sendo comum a presença de matacões (blocos rochosos de dimensões métricas) distribuídos na matriz de solo areno-siltoso. (Figuras 2 e 3).

Figura 2 – Presença de blocos rochosos dispersos em solo, situados a meia encosta.

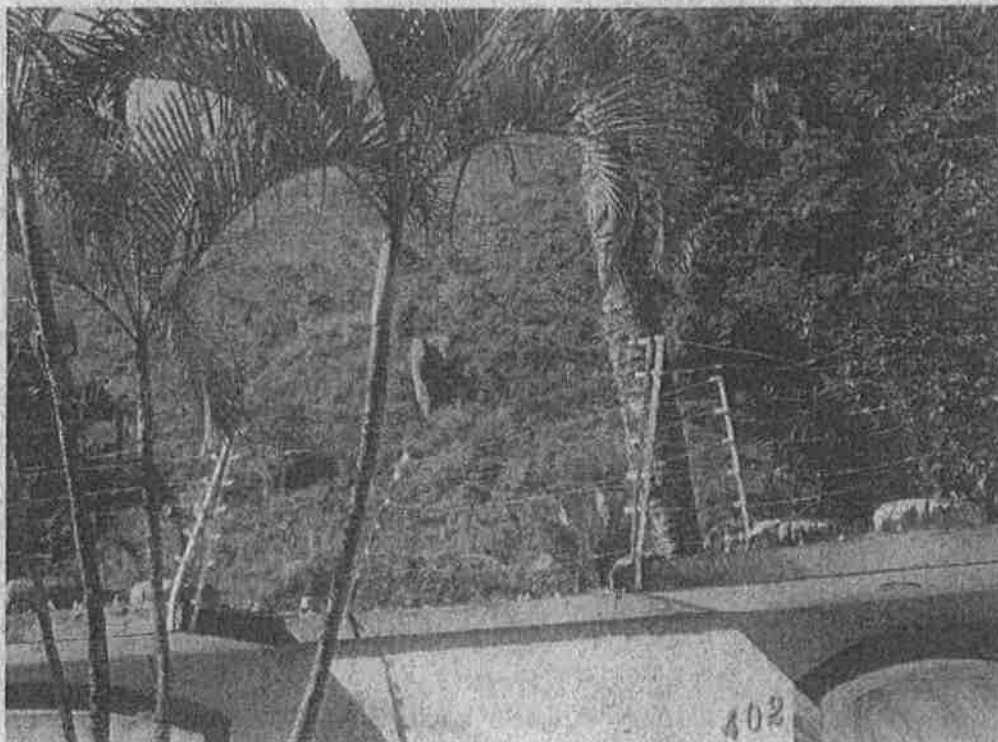
Figura 3 – Presença de blocos rochosos dispersos em solo, situados a meia encosta. Observar casas construídas próximas à base da encosta.

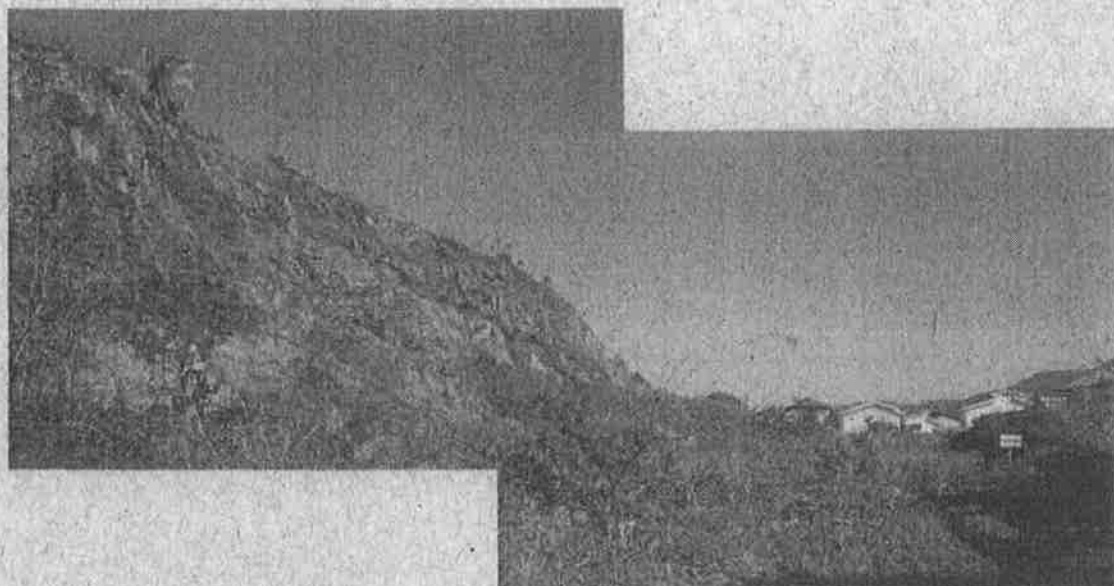
A degradação ocorreu devido ao desmatamento e posterior retirada de saibro e matacões. A extração e a movimentação de solo e blocos de rocha geram, como consequência, a instabilização dos materiais remanescentes e remobilizados, situados na base e na meia encosta (Figura 4).

Figura 4 – Material (solo e rocha) remobilizado e instável disposto na meia encosta e base.

Há necessidade de realização de obras de retaludamento, associadas às obras de drenagem superficial (escadas d'água, canaletas, caixas de passagem etc), com plantio de espécies gramíneas para recomposição da estabilidade da área.

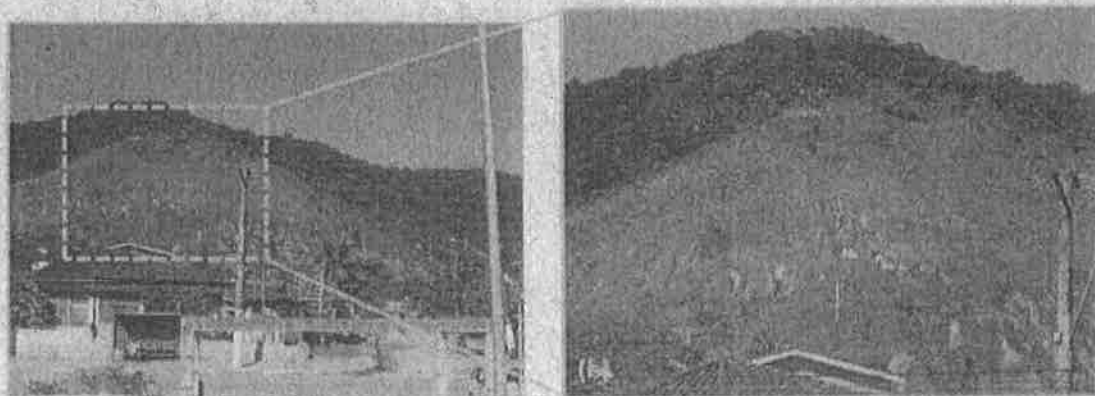
A composição e granulometria dos solos originados de rochas granito-gnaissicas, aliado a supressão da vegetação verificada na área, favoreceram o desenvolvimento de feições erosivas, tais como sulcos e ravinamentos (Figuras 5 e 6). Essas feições podem comprometer irremediavelmente a estabilidade da encosta, podendo evoluir para processos de escorregamentos caso não sejam tomadas medidas de recuperação emergenciais.

Figura 5 – Presença de feições erosivas na encosta. (a) vista geral; (b) detalhe das feições apresentando sulcos mais profundos (ravinamentos).

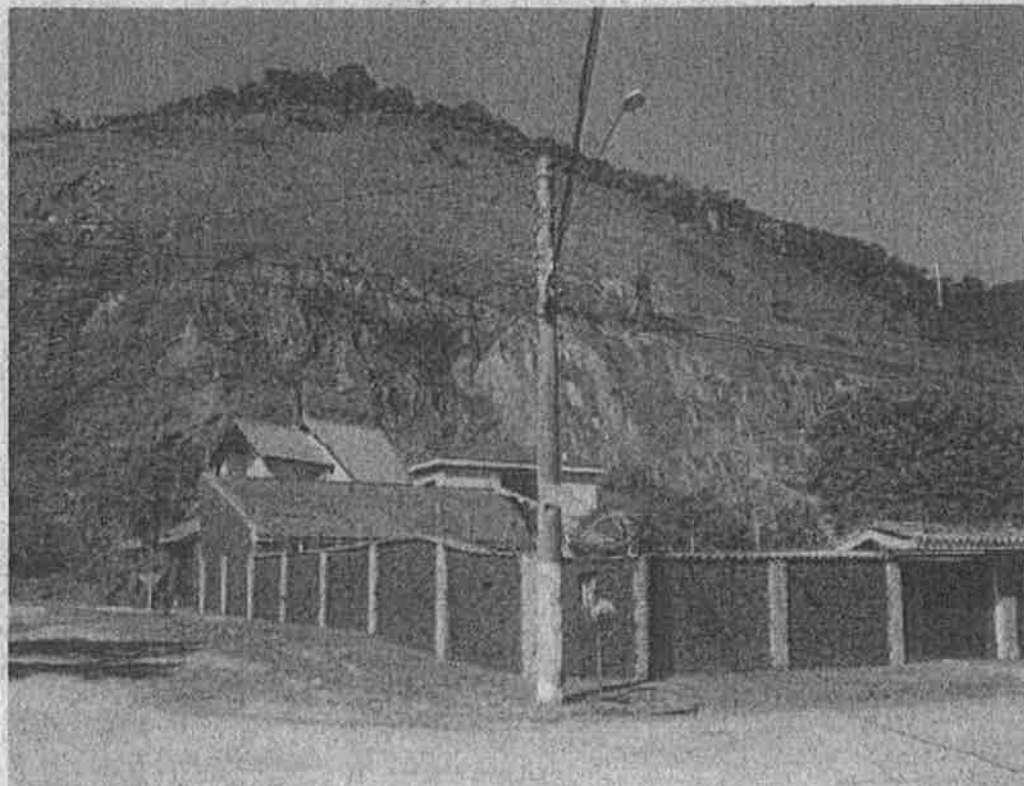
Figura 6 – Encosta com altura e declividade acentuadas, apresentando feições erosivas (sulcos e ravinamentos).

Na Figura 6, pode-se observar o padrão construtivo médio a alto das moradias situadas no Bairro Jardim Guaiuba.

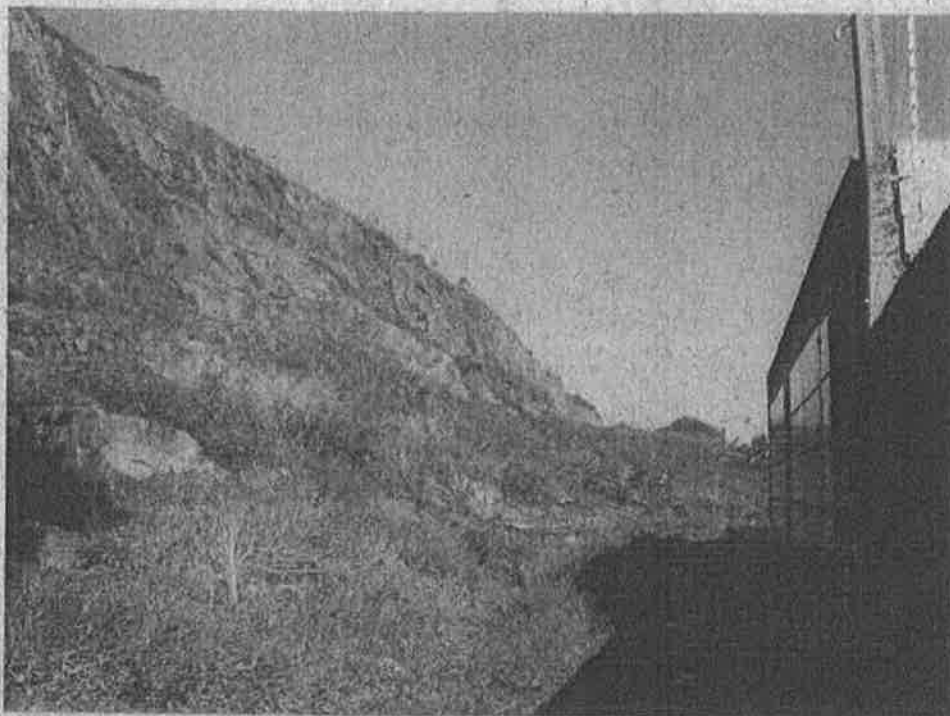
Na Figura 7, é possível observar a existência de uma casa construída muito próxima ao material remobilizado (aproximadamente 2,5 metros de distância), situado na base da encosta.

Figura 7 – Casa construída próxima ao material remobilizado, situado na base da encosta a uma distância mínima de 2,5 metros.

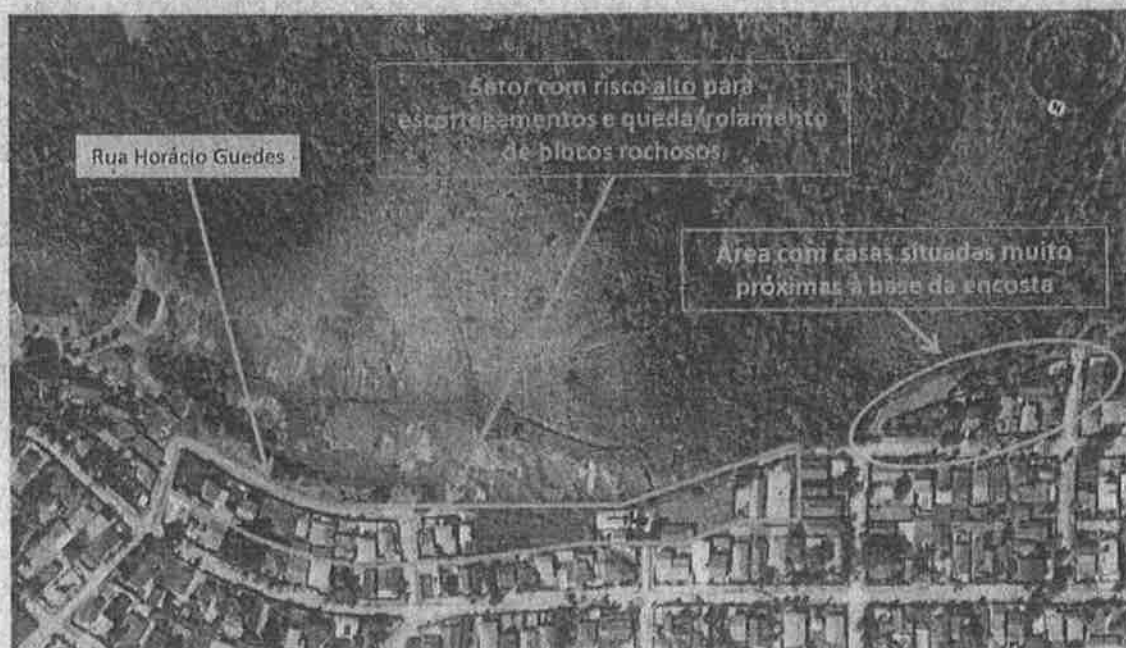
A Figura 8, apresenta o limite do setor de risco alto para os processos de escorregamentos e queda/rolamento de blocos rochosos. Este setor compreende 14 moradias com probabilidade alta de serem atingidas por esses processos.

Na mesma figura são destacadas, em amarelo, moradias que foram construídas muito próximas à base da encosta, mas que não foram objeto de análise uma vez que, na ocasião da vistoria, a encosta à montante não estava degradada.

Figura 8 - Delimitação do setor de risco alto para processos de escorregamentos e queda/rolamento de blocos rochosos. Em amarelo, destacam-se casas construídas muito próximas à base da encosta.

Enquanto as obras de contenção não forem realizadas, é necessário o monitoramento da área pela Defesa Civil Municipal, principalmente durante os períodos chuvosos.
