**Elaboração de Diretrizes para Consolidação de Área de Risco
localizada no Morro do Pinto, no Município do Guarujá, SP.**

CLIENTE:
SECRETARIA DE ESTADO DO MEIO AMBIENTE - SMA

UNIDADE RESPONSÁVEL:
Centro de Tecnologias Geoambientais - CTGeo
Seção de Investigações, Riscos e Desastres Naturais - Sirden

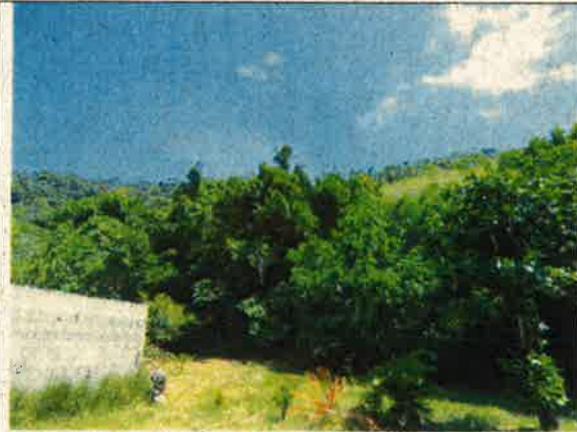
vegetação encontrada é basicamente formada por espécies forrageiras em condição precária de fornecer proteção vegetal superficial adequada. Em vários pontos deste trecho os solos estão expostos e sujeitos a processos erosivos. Junto do ponto P0 notou-se um acúmulo significativo de água no solo, que se apresentava bastante saturado. Na Rua Horácio Guedes Barreiro existe uma linha de árvores junto da base da encosta (Foto 1), que protegem visualmente e mecanicamente as edificações existentes no outro lado desta rua (Foto 2), quando da ocorrência de possíveis rupturas de solo superficiais.

Foto 1: Vista de trecho da encosta do Morro do Pinto, a partir do cruzamento da Rua Horácio Guedes Barreiro com a Rua Antonio dos Santos Coelho Junior. Neste local, o solo encontra-se encharcado, sendo um dos pontos de deságue das águas pluviais que incidem sobre essa encosta. Notar também que a base dessa encosta se encontra protegida por densa vegetação.

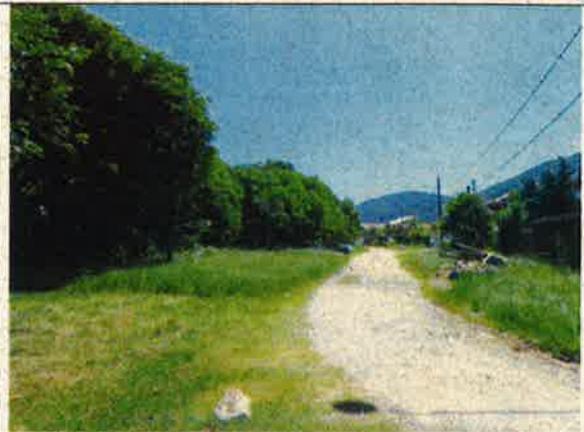
Foto 2: Vista de trecho da Rua Horácio Guedes Barreiro. Notar a distância existente entre a base da encosta, à esquerda na foto, e as moradias à direita. Nesse ponto existe uma série de espécies arbóreas, que protegem o solo de processos erosivos.

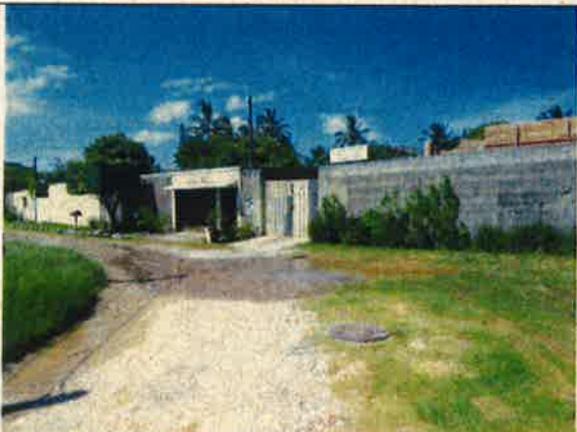
Foto 3: Vista de trecho do cruzamento mostrado na Foto 1. Notar fluxo de água proveniente da encosta. Observar também que o loteamento neste ponto apresenta pavimentação revestida por cascalho, contendo ainda rede de esgoto.

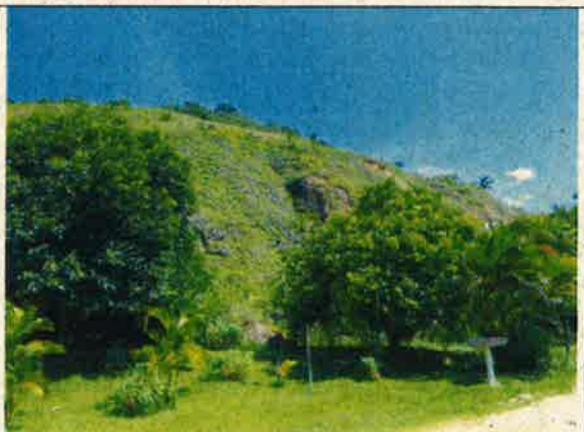
Este trecho de encosta avaliado apresenta nos taludes de cortes existentes, processos erosivos em desenvolvimento e pontos de concentração de águas de superfície, que se estendem desde o ponto P0 até o ponto P3. Existe um local entre os pontos P1 e P2, onde a valeta anteriormente mencionada se encontra rompida, permitindo que fluxos de água potencializem os processos erosivos instalados.

Foto 4: Detalhe de trecho da Rua Horácio Guedes Barreiro, onde já é possível observar, na encosta adjacente, no Morro do Pinto, feições erosivas. Notar que na base dessa encosta existem espécies vegetais arbóreas e nos taludes, pequenas porções revestidas por gramíneas.

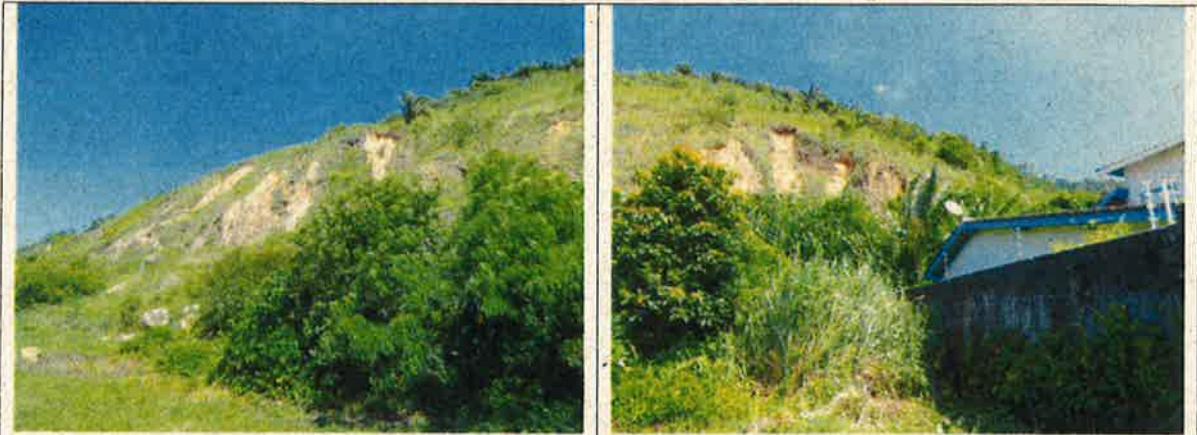
Entre os pontos P2 e P3, existem vários blocos de rocha, com dimensões métricas, posicionados na base da encosta, que podem ter sido rolados encosta abaixo. Próximo ao ponto P3, no trecho intermediário da encosta, ocorre uma série de afloramentos de blocos de rocha, sendo que alguns destes possuem potencial elevado para rolamento, podendo vir a atingir as edificações presentes, mais abaixo (Fotos 3 a 6).

Foto 5: Aspecto dos taludes existentes na encosta avaliada, que apresentam várias feições erosivas e blocos de rocha dispersamente espaçados. Trata-se de uma quadra localizada entre a Rua Horácio Guedes Barreiro e a Rua Tiago da Silva, onde não existem edificações muito próximas.

Foto 6: Detalhe de trecho de encosta, mostrado na Foto 5, que retrata, neste caso, a proximidade de edificação com a base de talude de corte, onde é possível se observar processo erosivo em desenvolvimento.

Os desmontes e contenções referem-se principalmente aos blocos e matacões de rocha e matacões existentes no local, para estes deverá ser realizada uma análise pormenorizada durante a execução das intervenções, bloco a bloco, no sentido de se estimar a viabilidade de seu desmonte controlado, rolamento controlado ou manutenção destes em suas mesmas posições, desde que devidamente ancorados, calçados ou envelopados por malhas metálicas.

Em relação à proteção superficial, indica-se a necessidade da implementação de dois tipos essenciais a serem dispostos no local. Proteção superficial por meio de telas metálicas, que se destinam a assegurar condições de segurança, nos trechos que existem blocos de rocha, que por ventura possam ser descalçados e virem a rolar encosta abaixo, causando uma série de prejuízos de quaisquer ordens. E proteção superficial, por meio de biomantas, que se destinam ao cobrimento de trechos que estão sujeitos a processos erosivos, onde o solo se mantém exposto às intempéries e a fluxos de água concentrados. O uso destas proteções superficiais não é excludente, ou seja, haverá condições onde trabalharão em conjunto, garantindo-se desta forma a melhor condição de proteção a que se destinam.

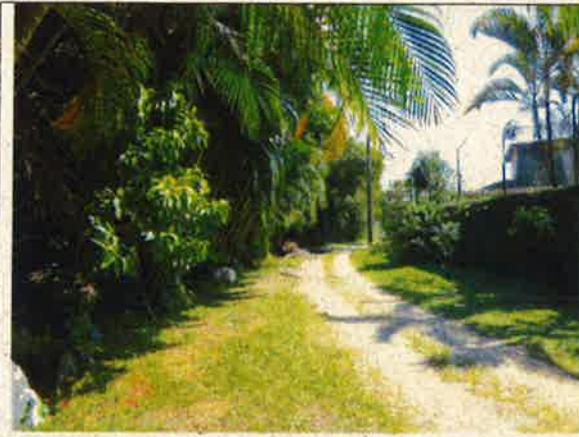
O intervalo entre os pontos P4 e P5, onde se delimita a base de uma cicatriz de escorregamento de solo superficial, anteriormente ocorrido, apresentava condições de estabilidade melhores que as observadas no ano de 2012. Neste local, sobre a cicatriz de escorregamento, desenvolveu-se o crescimento de vegetação do tipo forrageira (capim), além de outras espécies arbustivas e arbóreas, que conferiram um melhor aspecto de estabilidade a este trecho de encosta avaliado. Não foram observados sulcos erosivos, afloramentos de blocos de rocha e concentrações de águas de superfície ou surgências de água nos taludes existentes. Na base deste trecho da encosta existe vegetação arbórea densa e valetas de drenagem que conduzem fluxos de água que incidem sobre a área para locais adequados para deságue (Fotos 7 e 8).

Foto 7: Vista de trecho da Rua Paulo Henrique Romanese, onde, à esquerda na foto, se pode observar densa vegetação que se posiciona junto à base da encosta.

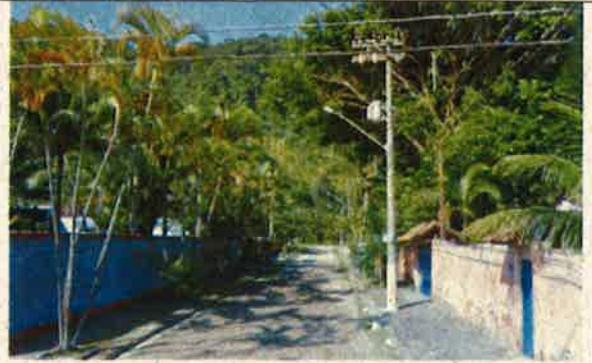
Foto 8: Detalhe do final da Rua Aurélio Sório, onde se pode observar a encosta vegetada, onde anteriormente existia uma cicatriz de ruptura, devido a escorregamentos de solo superficiais.

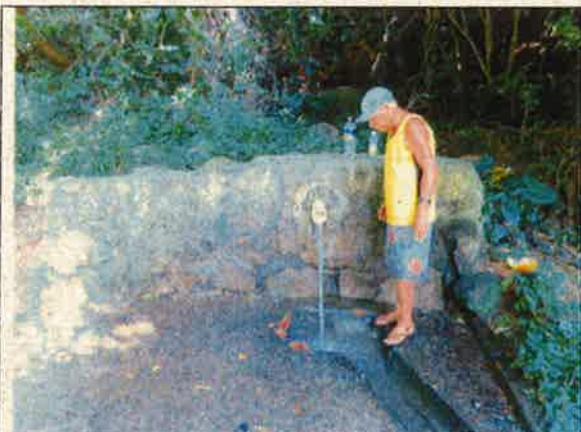
No ponto P5, no final da Rua Engenheiro Henrique Dória Vasconcelos, existe uma nascente de água com vazão estimada de 50 litros/minuto que abastece parte da população (Fotos 9 e 10). Este fluxo de água segue por canaletas até se encontrar com um sistema de condução de águas pluviais localizado próximo do ponto p6. Entre os pontos P5, P5A e P6 a encosta encontra-se com sua declividade natural, sem cortes significativos e com proteção superficial oferecida por espécies da mata atlântica. Entende-se que neste trecho não ocorreram alterações, de ordem antrópica, significativas.

Foto 9: Detalhe de local utilizado como “bica” pelos moradores dos arredores do Jardim Guaiúba. Notar que a vazão da água que sai pela tubulação instalada é elevada. Este ponto localiza-se no final da Rua Engenheiro Henrique Dória Vasconcelos.

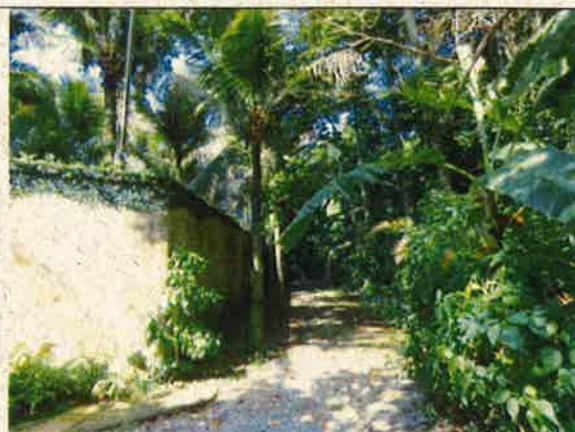
Foto 10: Vista de trecho de base da encosta, localizado no final da Rua Engenheiro Henrique Dória Vasconcelos. Notar que neste ponto existe vegetação bastante densa.

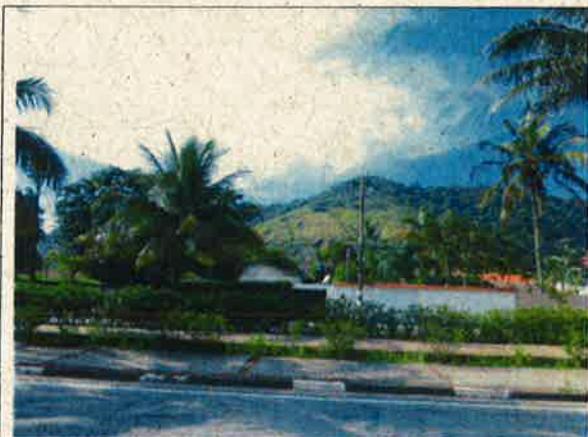
Foto 11: Vista de trecho da encosta localizada no Morro do Pinto, a partir da Avenida Humberto Pietro Peres. Observar os sulcos erosivos existentes:

As alterações de geometria no caso específico da área avaliada, são intervenções destinadas exclusivamente ao abatimento de porções de solo que se destacam no talude de corte existente, por apresentarem condições de estabilidade precária, onde as declividades destas porções chegam a condições negativas, ou seja, estão próximas da deflagração de rupturas. Além da execução destes cortes pontuais e utilizando-se deste material excedente, oriundo dos próprios cortes, recomenda-se o seu uso para o tamponamento de sulcos erosivos que existem no local.

Os sistemas de drenagem indicados para o local baseiam-se na execução de canaletas de drenagem, recomposição e revestimento de valetas existentes, caixas de transição, escadas d'água e caixas de dissipação, distribuídas convenientemente sobre a encosta, no sentido de captar e conduzir adequadamente águas pluviais que incidem sobre o local, evitando-se desta forma o avanço de processos erosivos em desenvolvimento e o início de novos.

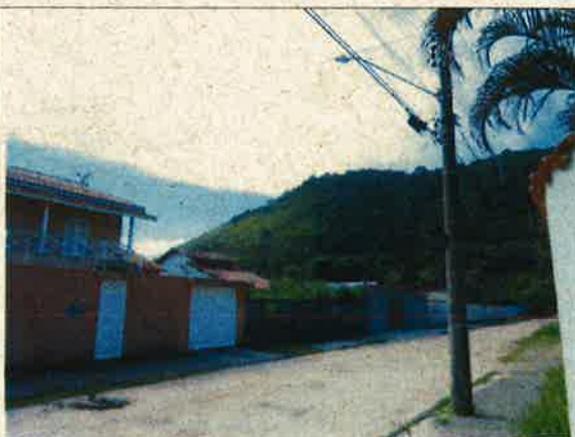
Foto 12: Detalhe lateral da encosta localizada no Morro do Pinto. Observar a elevada declividade existente.

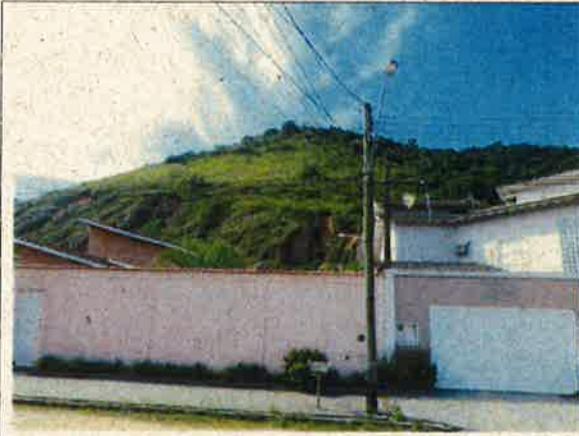
Foto 13: Detalhe dos sulcos erosivos apontados na Foto 11, a partir da Rua Gerônimo Lopes Agria. Notar que existe uma deflexão de inclinação na encosta devido à cortes no terreno executados anteriormente. Neste trecho de encosta existem diversos blocos de rocha dispersos nos taludes.

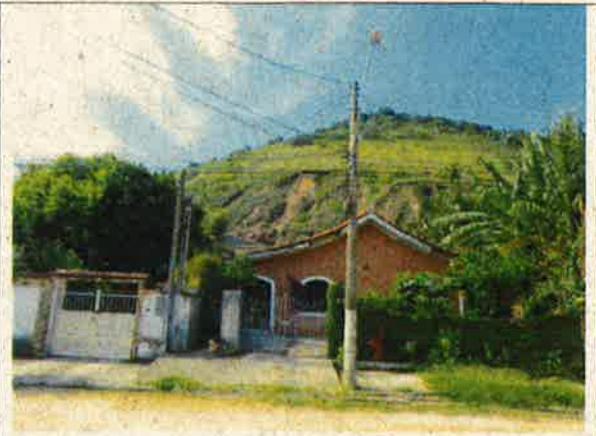
Foto 14: Vista dos taludes existentes em parte da encosta localizada no Morro do Pinto. Observar que a vegetação de recobrimento, neste trecho é composta por gramíneas. Notar também os processos erosivos em desenvolvimento.

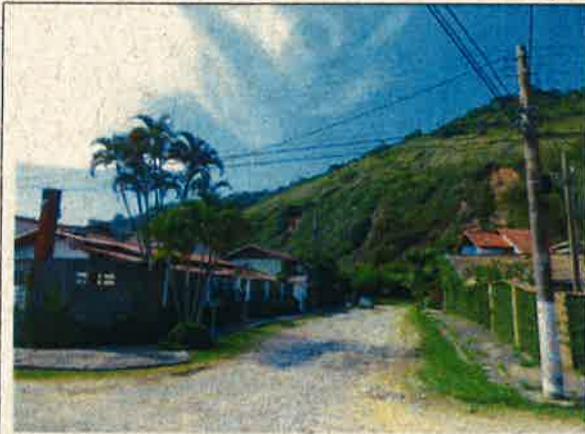
Foto 15: Vista de trecho da encosta a partir do cruzamento da Rua Gerônimo Lopes Agria e Rua Tiago da Silva. Observar os processos erosivos em desenvolvimento. Nestes pontos ocorrem concentração de águas pluviais que incidem sobre os taludes.

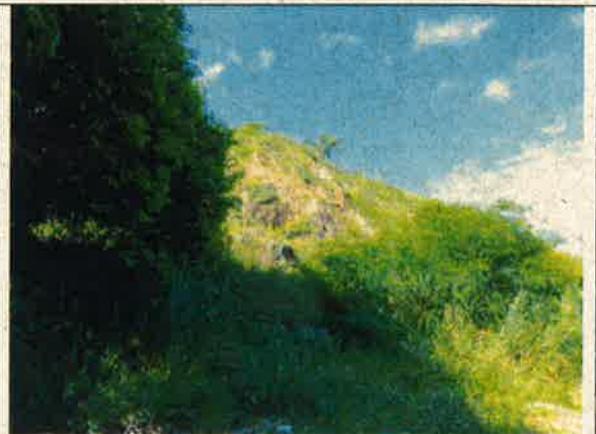
Foto 16: Detalhe de trecho localizado no final da Rua Tiago da Silva, onde se podem observar vários blocos de rocha dispersos nos taludes.

As imagens das fotos de números 16 e 17 mostram porções da encosta onde ocorrem afloramentos e disposição de blocos de rocha sobre os taludes existentes e respectivas bases. As imagens contidas nas fotos 18 e 19 mostram trechos do Morro

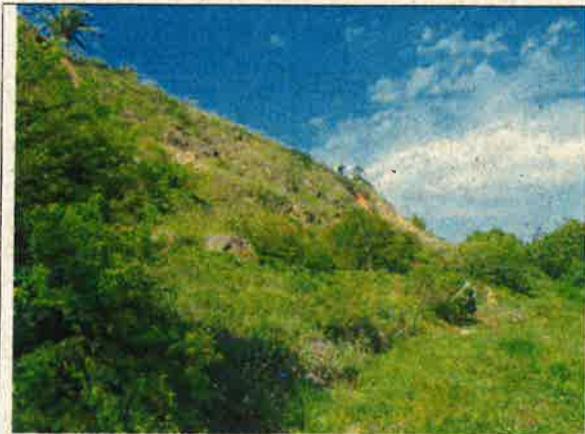
Foto 17: Vista de porção da encosta contendo blocos de rocha. Notar no perfil da encosta a mudança de declividade existente, devido a cortes executados nos taludes.

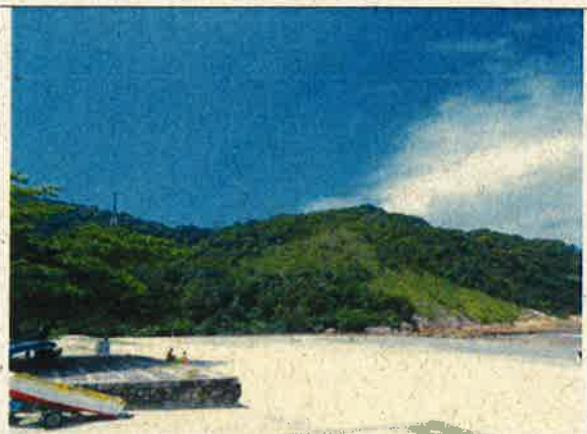
do Pinto junto das Praias do Guaiúba e do Tombo. No final do trecho do Morro do Pinto junto da Praia do Guaiúba, foi executado um canal de escoamento de águas pluviais que conduz fluxos provenientes do sistema viário do loteamento existente e das encostas desse morro. O deságue é feito na base da encosta, junto de costão existente, composto por paredões de rocha inclinados, onde os fluxos anteriormente conduzidos se espriam de forma adequada.

Foto 18: Vista de porção do Morro do Pinto junto da praia do Guaiúba. Ao centro da foto, existe um canal lateral à praia, que conduz fluxos de água provenientes da encosta.

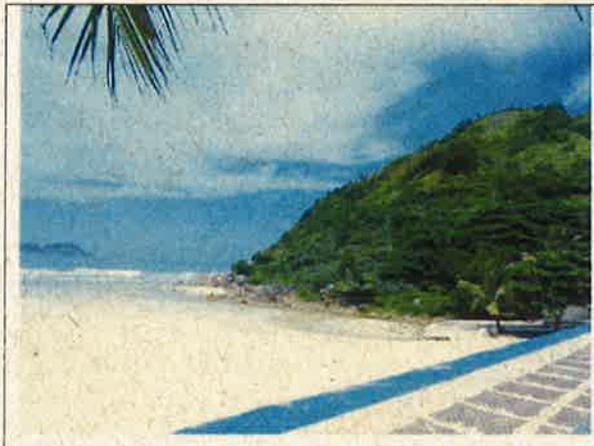
Na foto 19 apresenta-se trecho final do Morro do Pinto junto da Praia do Tombo. Neste ponto também existe deságue de nascentes e de águas pluviais provenientes da encosta, que são espreiadas na própria praia, sem causarem problemas de natureza erosiva.

Foto 19: Vista de trecho do Morro do Pinto junto da Praia do Tombo, onde se pode observar trechos da encosta com a vegetação variando entre mais e menos adensada, composta por gramíneas, arbustos e espécies arbóreas. Notar a alta declividade existente.
