## BASES

## **SÍNTESE DO DIAGNÓSTICO**

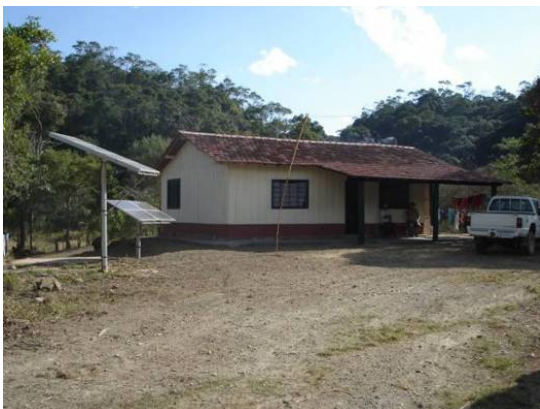
Nova casa da zeladoria

Possuía uma guarita e duas casas para zeladoria, ambas em madeira.

Devido às condições precárias que apresentavam, as casas foram demolidas. Posteriormente, uma das casas foi reconstruída para abrigar uma nova zeladoria.

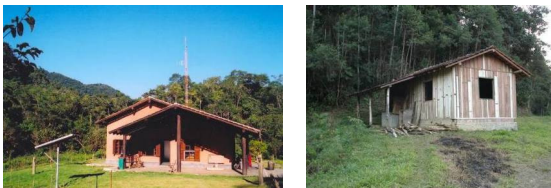
As duas edificações da base: a nova e a antiga

A antiga casa de madeira utilizada como apoio para a equipe de vigilância, foi desativada devido a sua precariedade.

A fim de melhorar a estrutura de trabalho da equipe de vigilância, em 2005 foi construída uma nova edificação com recursos do PPMA.

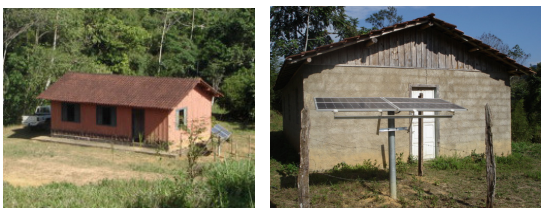
Casa da vigilância e antiga zeladoria

Antiga escola

Algumas casas foram demolidas, pois estavam vazias e sem manutenção.

Atualmente há três edificações: uma casa de madeira, utilizada pela vigilância, e outras duas desativadas: uma casa de alvenaria que foi da zeladoria e a edificação em madeira da antiga escola.

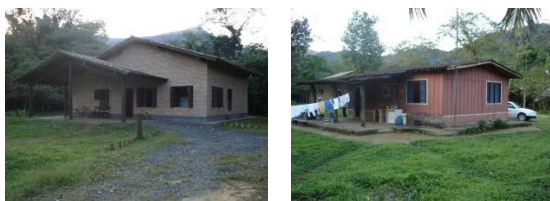
Casa de vigilância PPMA e casa zeladoria

Antiga zeladoria desativada

Era formada por duas edificações: uma em madeira, logo na entrada e outra em alvenaria, mais ao fundo. Essas casas eram utilizadas pela zeladoria e suas famílias. Em 2002, as famílias foram removidas e as casas foram desocupadas e depredadas.

Hoje a casa de alvenaria está em processo de deterioração e apenas a casa de madeira, que foi reformada, é utilizada pelo zelador.

Em 2005, com recursos do PPMA, foi construída uma casa de apoio para a vigilância que, por falta de funcionários, encontra-se subutilizada.

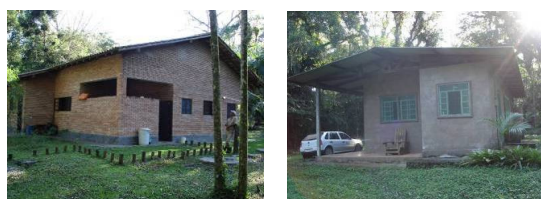
Casa de vigilância PPMA e casa zeladoria

Casa de pesquisa

- uma casa para pesquisa, com duas suítes, sala e cozinha, necessita ser reformada;
- uma edificação nova para vigilância, construída pelo PPMA cujas instalações elétricas precisam ser revisadas;
- uma antiga casa da vigilância que foi reformada para abrigar o zelador da base.

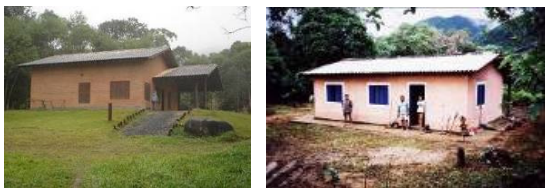
Casa de vigilância PPMA e casa da zeladoria reconstruída

O acesso à base é realizado através de estrada até o rio Etá. Havia uma ponte para pedestres que foi levada pela correnteza do rio em época de chuva.

Em 2002 as duas zeladorias existentes (uma em madeira e uma em alvenaria) foram depredadas e queimadas. Uma delas foi reconstruída em 2003.

Em 2005, com recursos do PPMA, foi construída uma nova casa de apoio para vigilância, mas a edificação está sendo subutilizada por falta de funcionários.

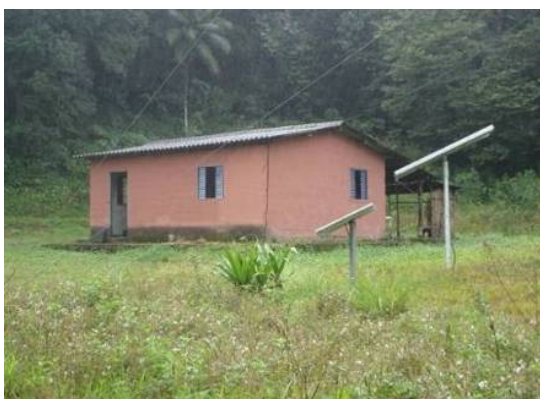
A edificação reformada

Devido aos conflitos na região, as casas foram depredadas e queimadas. Restou apenas uma casa da zeladoria, em alvenaria, que funcionou como base para a vigilância. Por apresentar ainda condições precárias, atualmente esta base encontra-se desativada.

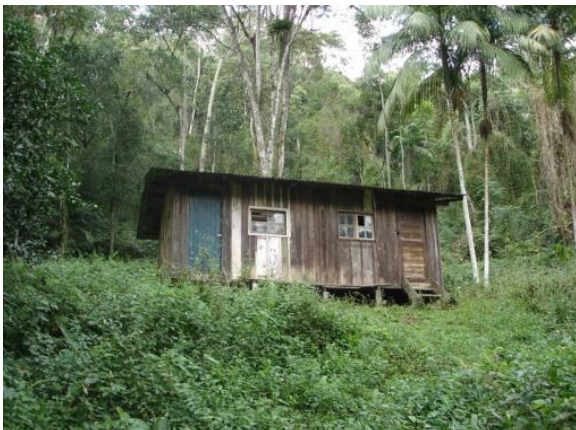
Casa de apoio à manutenção de estradas

Encontra-se em estado precário para o uso, necessita de reparos e limpeza interna e externa e melhorias no acesso a edificação.

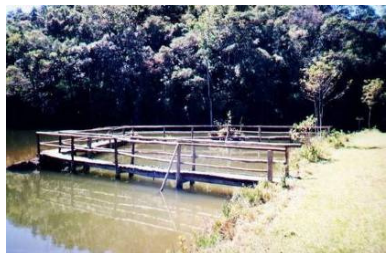
Antigo trapiche sobre o lago

Devido à falta de manutenção, a estrutura se danificou e no final da década de 1990 foi retirado do lago o que restou dela.

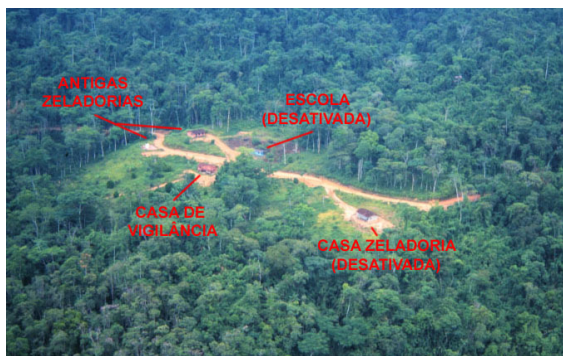
Duas casas de madeira foram demolidas (antigas zeladorias); a escola, em madeira, está se deteriorando e a zeladoria está desativada.

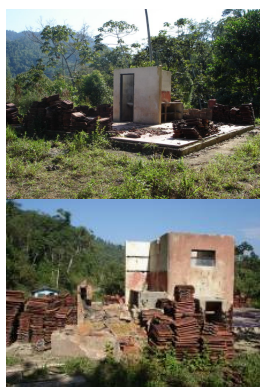
Antiga escola e demolição de antiga casa de zeladoria

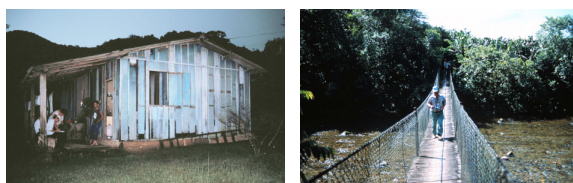
Contava com duas casas para zeladoria e uma para a equipe de vigilância. Em 2002, todas as edificações foram depredadas e queimadas.

Antigas casa da zeladoria e passarela

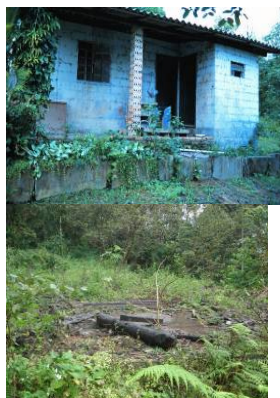
Antiga casa de zeladoria - 2002 e 2007

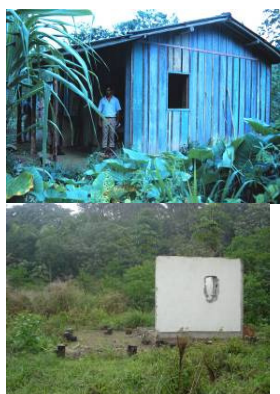
Antiga casa de zeladoria - 2002 e 2007

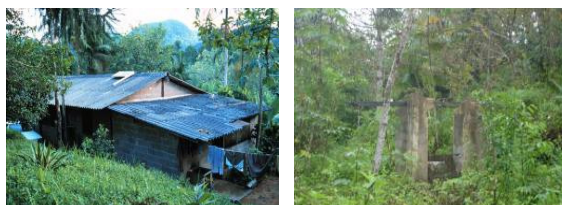
Antiga casa de vigilância - 2002 e 2007

Era composta por cinco edificações que foram depredadas e queimadas. Restou apenas uma casa da zeladoria na entrada da base.

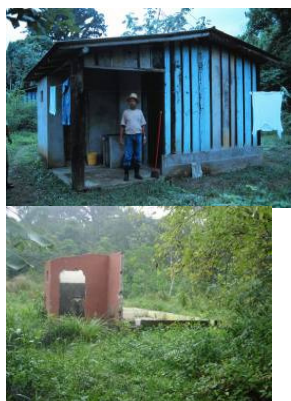
Antiga casa de zeladoria - 2002 e 2007
