# **ANEXO 16**

## **Inventário dos Bens Histórico- Culturais do PEC**

A maioria das construções hidráulicas encontradas ao longo da divisa do Parque Estadual da Cantareira, é de pequena dimensão, e foi construída para a captação, o armazenamento e a distribuição das águas dos ribeirões e dos mananciais da Serra.

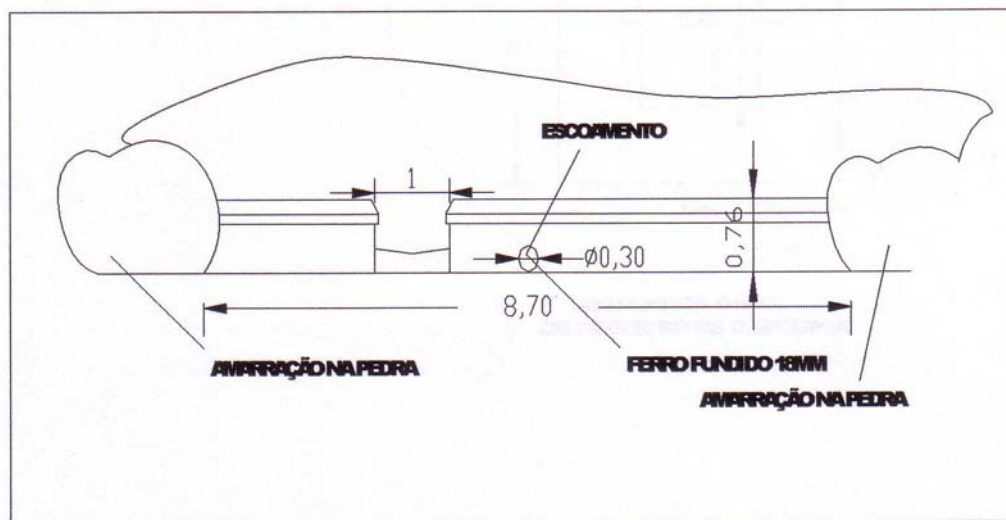
**RESERVATÓRIO DA CUCA  
VISTA**

**Deterioração:** Ação do tempo [X] Atos de vandalismo [X]

**Elementos que faltam:** Encanamento

**Conseqüência:** não tem mais ligação com a caixa de registro

Desassoreamento [X] limpeza da vegetação [X] Maior fiscalização [X] Restauro [X]

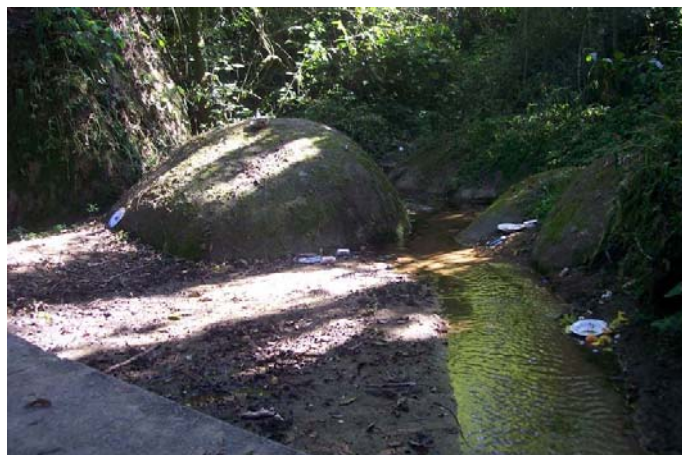
**Deterioração:** ação do tempo [ ] atos de vandalismo [X] manifestação religiosa [X]

**Material de manifestação afro-religiosa julho 2008**

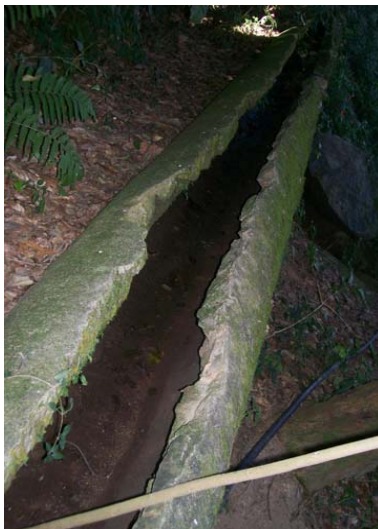
Aqueduto com diâmetro de 600 mm – Foi retirada parte da estrutura superior julho 2008

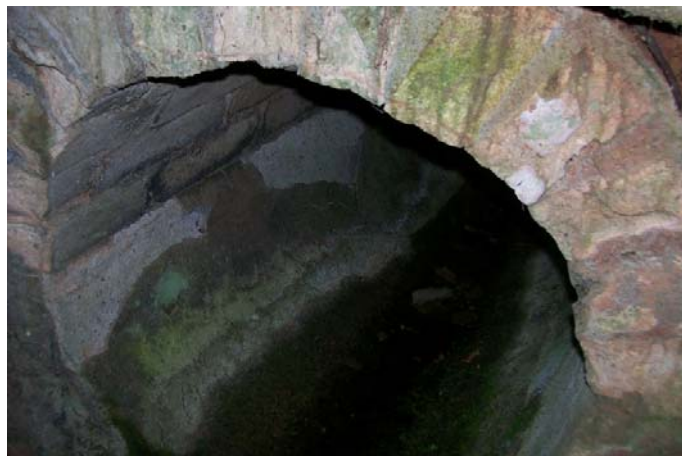
No detalhe: Parte inferior em radier e a superior em tijolos julho 2008

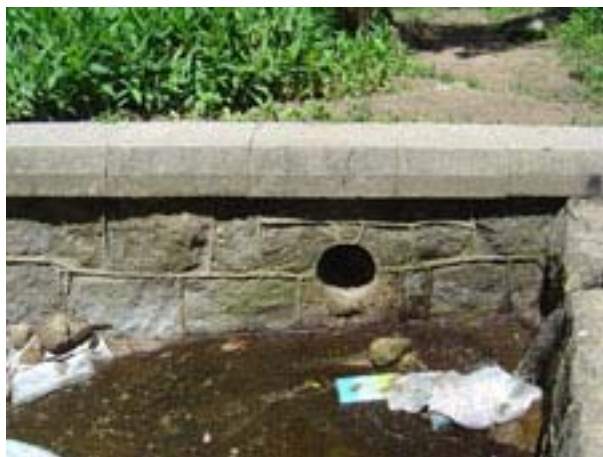
**Obs: Natureza da deterioração:** Assoreamento, destruição de aproximadamente 2,70m da barragem. Foi constatada a presença de lixo doméstico, e de criação de suíno, provocando um odor desagradável.

**Deterioração:** Ação do tempo (X) Atos de vandalismo (X)

**Elementos que faltam:** tijolos e parte do revestimento

Parte da represa com a saída do encanamento. Detalhe: presença de lixo doméstico julho 2008

desassoreamento [X] limpeza da vegetação [X] maior fiscalização [X] restauro [X]

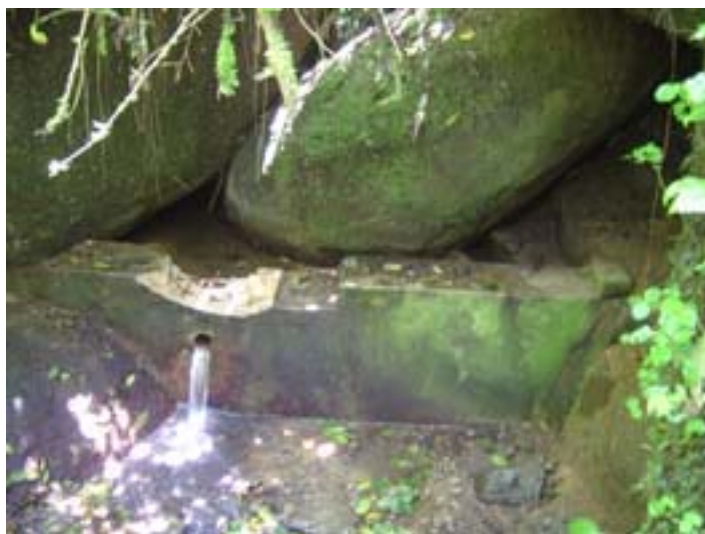
Represa do Depósito 2006

Parte superior destruída provavelmente na tentativa de retirar o registro de descarga do encanamento.

**Obs:** Natureza da deterioração: Atos de vandalismo

**Elementos que faltam:** Registro de descarga

**Medida de proteção que deve ser tomada:** Impedir o acesso, efetuar restauro e maior fiscalização

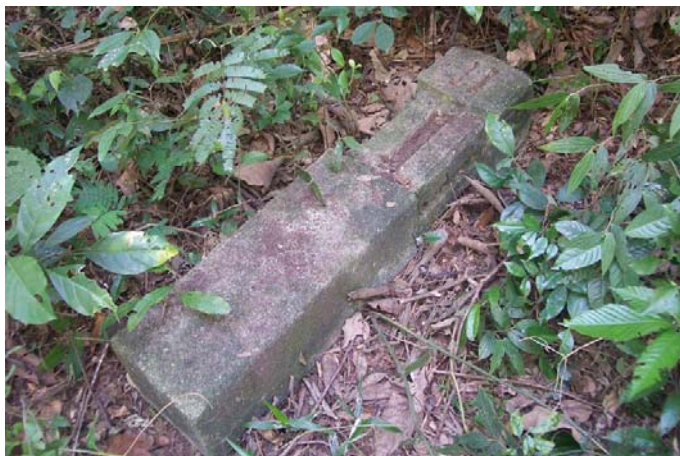
Foi encontrado apenas mais um marco, o de número 11, os outros provavelmente foram retirados do lugar de origem.

Marco da RAE no. 11, tombado e fora da posição original

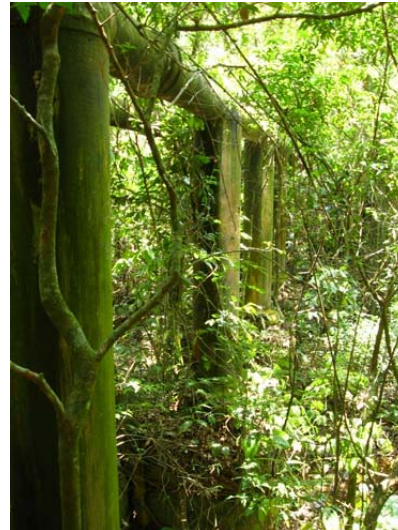
Foto 2007 - Aqueduto encoberto pela Vegetação

**Obs:** Com relação ao aqueduto, está parcialmente coberto pela vegetação e sofre ameaça constante, pois está em área de fácil acesso, e o seu material, ferro, pode ser vendido facilmente no mercado. Comparando as fotos recentes com as de 1893 e 1894 pode ser observado a presença de um novo aqueduto em paralelo, provavelmente construído na década de sessenta, não foi encontrado qualquer sinal do fabricante constando, a data de fabricação:1961. Em outra área do Cassununga o encanamento foi furtado, restando apenas, os pilares de sustentação.
