PROGRAMA  
**“RECUPERAÇÃO SOCIOAMBIENTAL DA SERRA DO MAR E  
MOSAICOS DA MATA ATLÂNTICA”**

**PROJETO EXECUTIVO DE REFORMA E ADEQUAÇÃO DO PÍER DE  
ATRACAÇÃO DO PARQUE ESTADUAL DA ILHA ANCHIETA,  
LOCALIZADO NO MUNICÍPIO DE UBATUBA / SP**

**EDITAL DE LICITAÇÃO NÚMERO 003/2012  
NÚMERO DO EMPRÉSTIMO 2376/OC-BR**

SÃO PAULO  
JANEIRO DE 2013

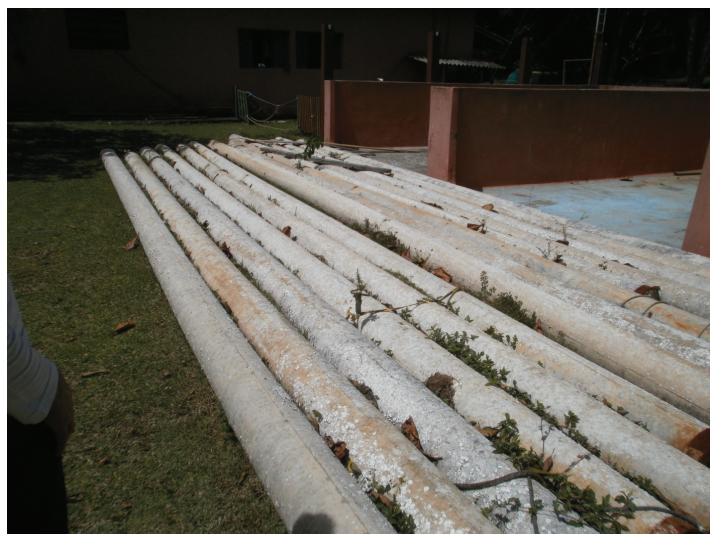
Em visita ao PEIA, foram observadas 20 (vinte) estacas pré-moldadas de concreto armado abandonadas junto a um edifício do PEIA (Figura 2.1).

Figura 2.1. Estacas abandonadas no PEIA.

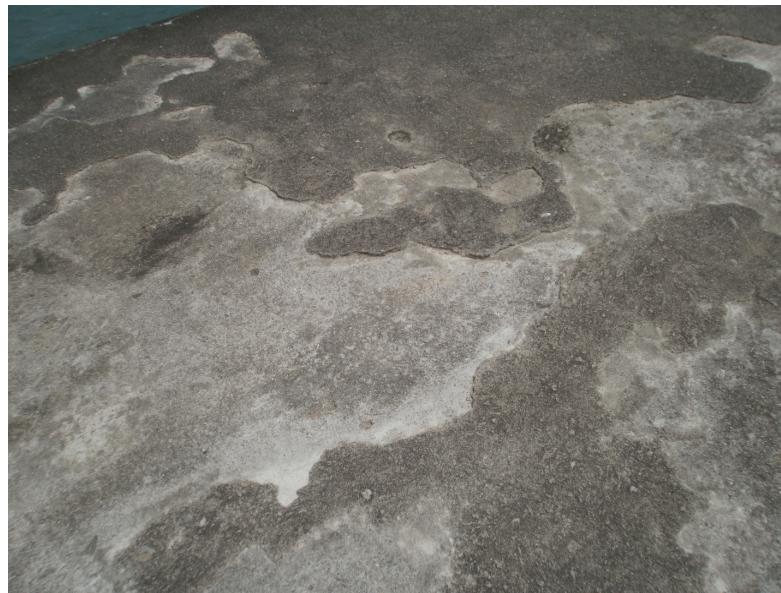
O ambiente marítimo com grandes variações de temperatura, elevada umidade relativa do ar e períodos longos de chuva contribuiu para o surgimento de algumas patologias, como as fissuras do piso da plataforma do píer, causadas por movimentações excessivas da laje de piso e má aderência da camada de revestimento do píer.

A *Figura 6.3* apresenta o detalhe do piso existente degradado da plataforma do píer.

Figura 6.3. Detalhe do piso existente da plataforma.

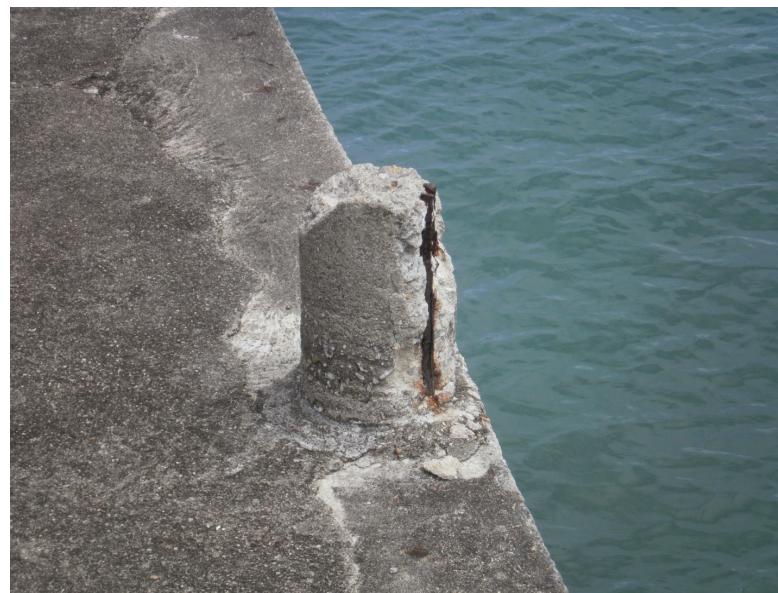
Na *Figura 6.5* é possível observar uma das poitas em processo de degradação já com perda de massa de concreto e aço.

Figura 6.5. Detalhe da poita em processo de degradação.

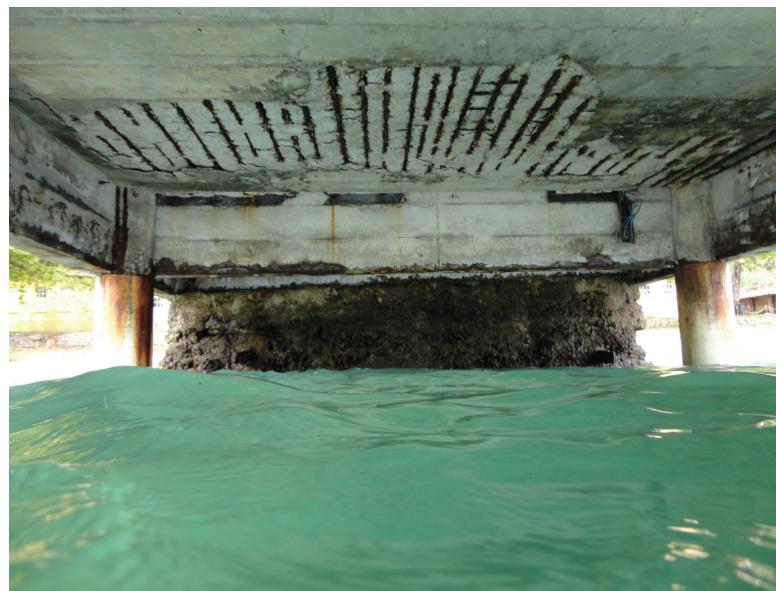
As *Figuras 6.11, 6.12, 6.13 e 6.14* mostram detalhes da face inferior da laje e face lateral das vigas de concreto em processo de degradação.

Figura 6.11. Detalhe da face inferior da laje e face lateral das vigas de concreto em processo de degradação.

ou à má qualidade do concreto deve-se remover cuidadosamente o concreto afetado e os produtos de corrosão, limpando bem as superfícies.

- f) Nos casos de início de corrosão sem comprometimento do concreto e das barras de aço, recuperar a componente estrutural, mantendo as dimensões originais, através de argamassa polimérica base cimento.
- g) Deve-se reconstituir a seção original da armadura no caso de perda de seção de aço deixando um traspasse mínimo de 20 cm, utilizando-se aço de mesma seção do existente.
- h) Eventualmente, aplicar argamassa em todas as superfícies para aumentar o cobrimento e proteger o componente estrutural, atingindo a espessura mínima de cobrimento preconizada pela NBR 6118, neste caso de 3,0 cm.

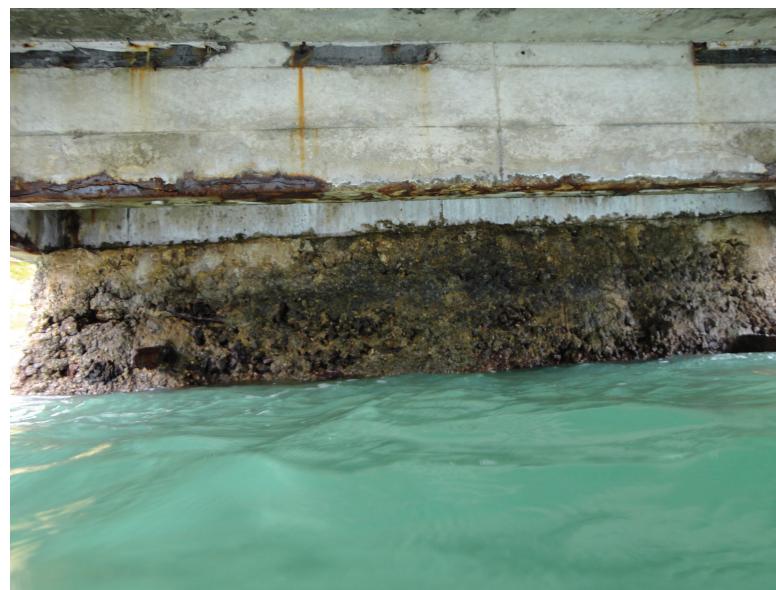
Figura 6.12. Detalhe de viga de concreto em processo de degradação.

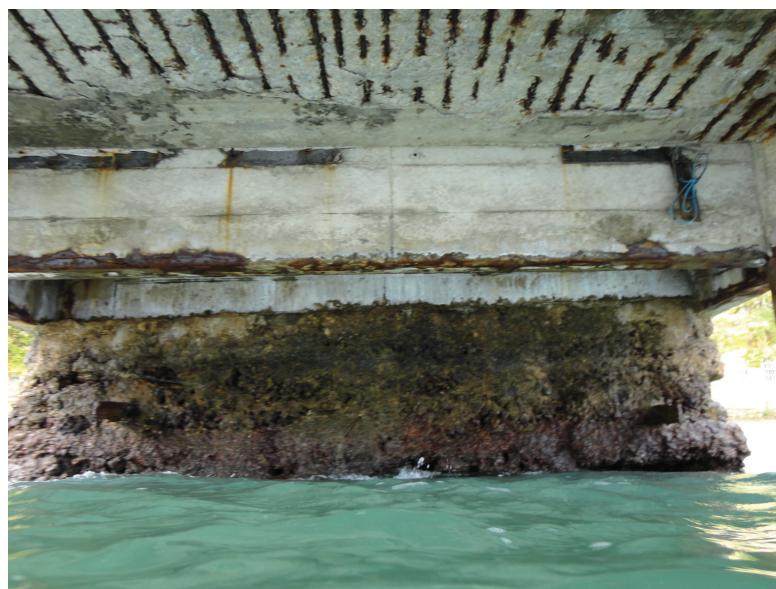
Figura 6.13. Detalhe da face inferior da laje e face lateral das vigas de concreto em processo de degradação.

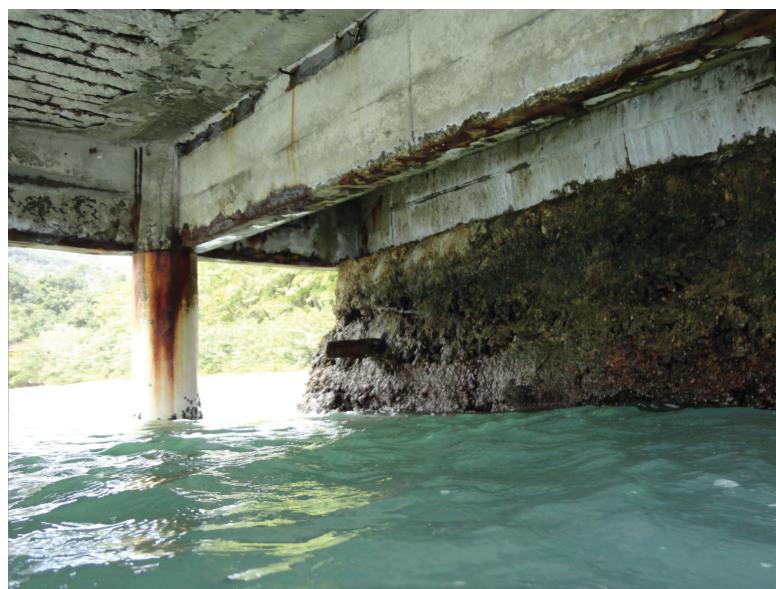
Figura 6.14. Desagregação do concreto e corrosão da armadura em vigas e lajes.

- Remover o concreto ao redor das barras deixando pelo menos 2,5 cm livres.
- Reconstituir a seção original da armadura deixando traspasse mínimo de 20 cm.
- Limpar as armaduras retirando eventuais produtos gerados pela corrosão, através da utilização de lixa-ferro ou escova de aço.
- Aplicar Primer Zn, na superfície da armadura e esperar a secagem por 30 minutos.
- Aplicar adesivo à base de resina acrílica na superfície do concreto (Cimento : Adesivo : Água => 3 : 1 : 1) formando assim uma ponte de aderência.
- Aplicar a argamassa polimérica específica adensando bem e garantindo um cobrimento mínimo de 3,0 cm para as armaduras em toda a extensão dos elementos.

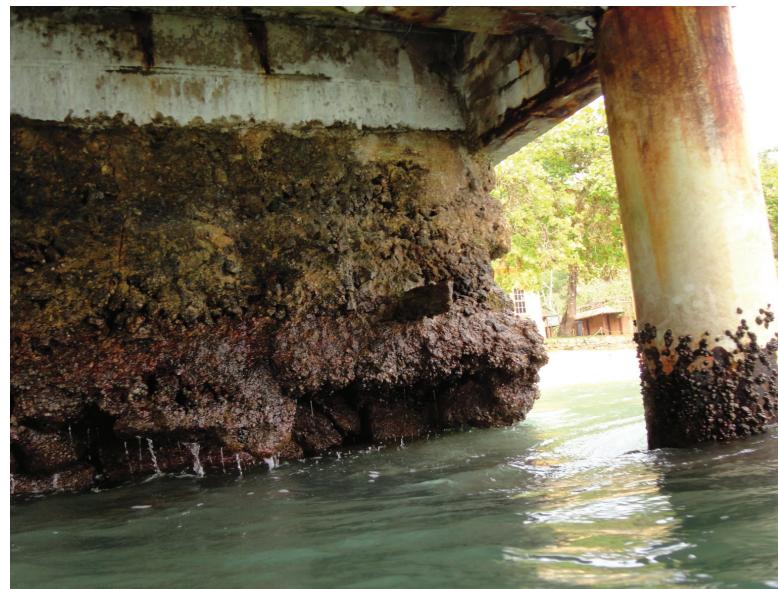
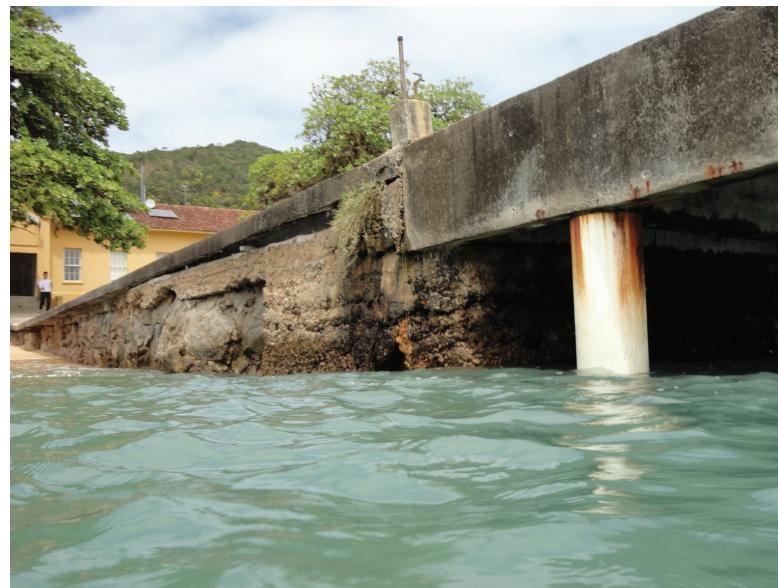
No concernente às manchas de corrosão da estrutura, foram decorrentes de proteção deficiente das armaduras e do concreto poroso, que facilitou a invasão do íon cloreto presente na água do mar, iniciando um processo de corrosão colaborado pelo ambiente agressivo e de elevadas variações de temperatura e umidade alta, além de períodos contínuos de secagem e molhagem do material.

As *Figuras 6.15 e 6.16* mostram as manchas causadas por corrosão de armadura das vigas.

Figura 6.15. Manchas de corrosão causadas por armadura de viga.

Figura 6.16. Manchas de corrosão causadas por armadura de viga.

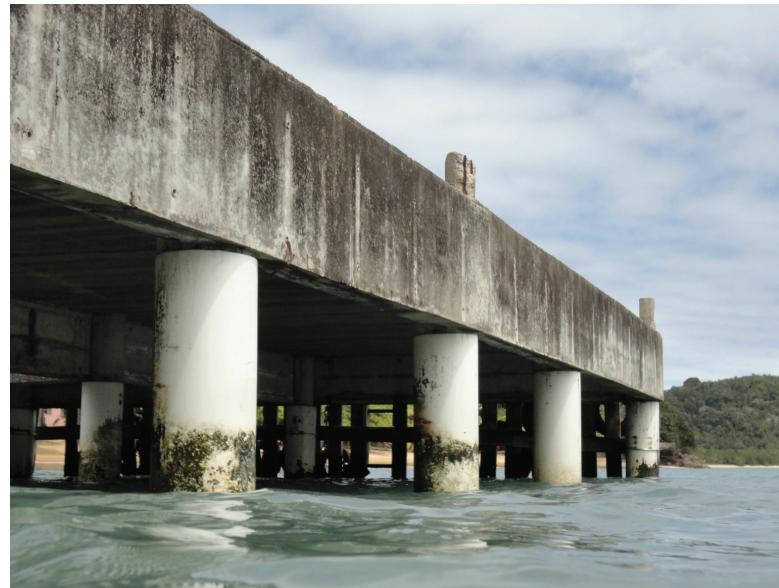
Na *Figura 6.17* observa-se corrosão em viga e poita com perda de material (concreto e aço).

Figura 6.17. Detalhe de corrosão em viga e poita com perda de material.

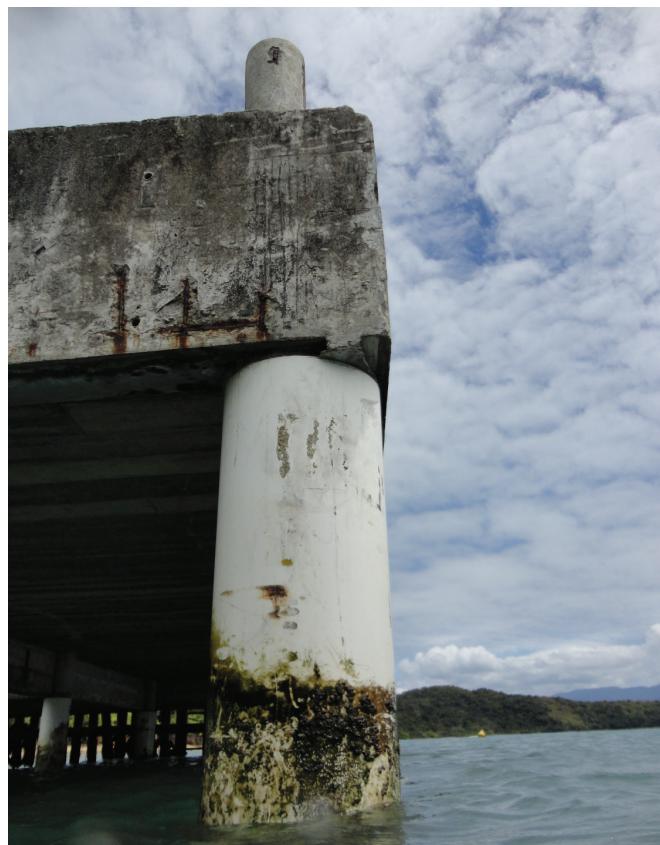
Na *Figura 6.18* é possível observar detalhe de corrosão em viga com perda de material.

Figura 6.18. Detalhe de corrosão em viga com perda de material.
