RELATÓRIO FOTOGRÁFICO FF/SEI N° 011/2016

ASSUNTO: CONTRATAÇÃO DE SERVIÇO PARA REPARO DA COBERTURA DO CASARÃO AFONSO SARDINHA

Reforma do Telhado - Casarão Afonso Sardinha

Levantamento Fotográfico realizado no Parque Estadual Jaraguá no dia 21/06/2016, para verificar problemas na estrutura de madeira do telhado do Casarão Afonso Sardinha.

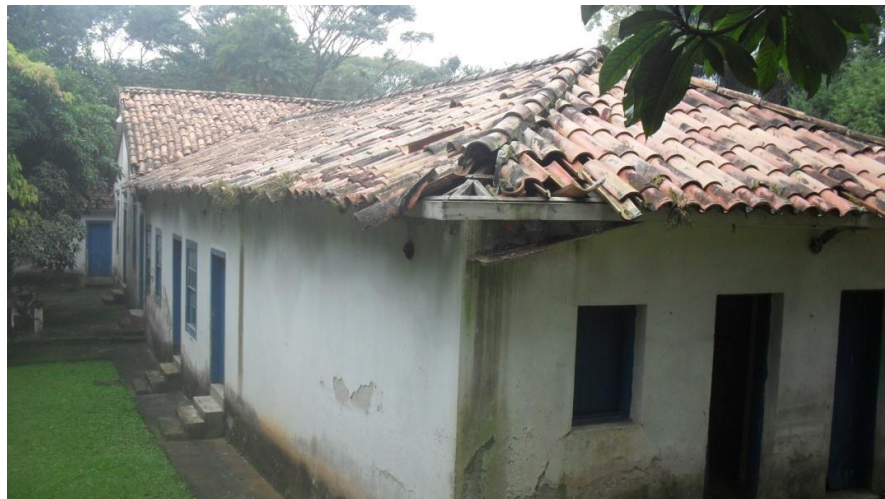
Imagem 03 – Vista do espigão, telhas quebradas e forro com risco de desabamento

Após a vistoria, foi constatada a necessidade de reforma em todo o telhado do Casarão Afonso Sardinha, substituição de todas as telhas, calhas, rufos e peças deterioradas com o objetivo de minimizar e prevenir que a edificação que está localizada dentro da área tombada pelo CONDEPHAAT sofra maiores danos estruturais, além de proteger seus frequentadores, pois a cobertura apresenta diversos pontos de fragilidade que possibilita a entrada de água das chuvas, causando o comprometimento do madeiramento da estrutura do telhado, do forro e do assoalho, ocasionando sérios danos estruturais à edificação.

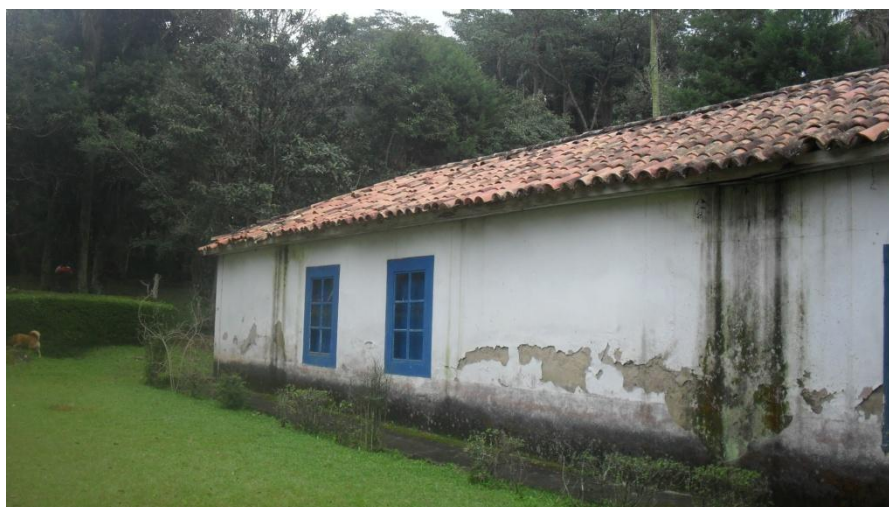
Imagem 04 – Parede lateral muito danificada

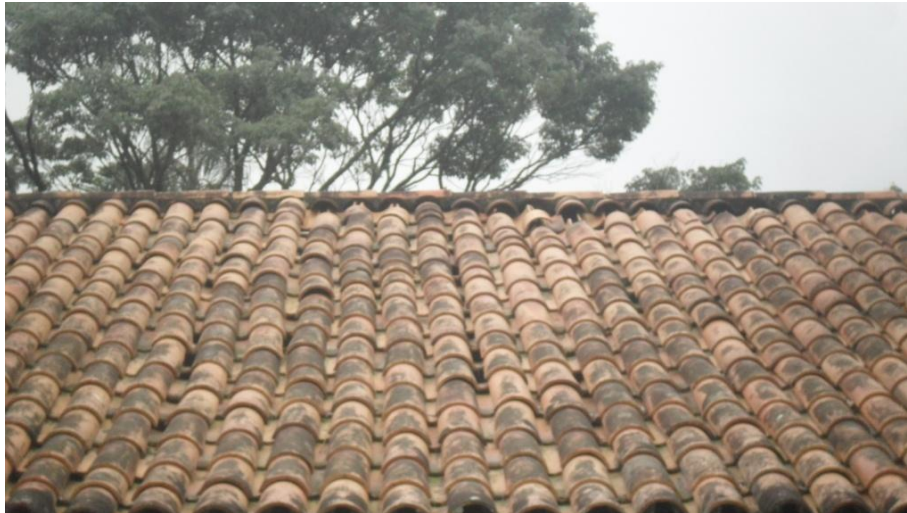
Imagem 05 – Telhas quebradas próximas à cumeeira, possibilitando a entrada de água no forro interno

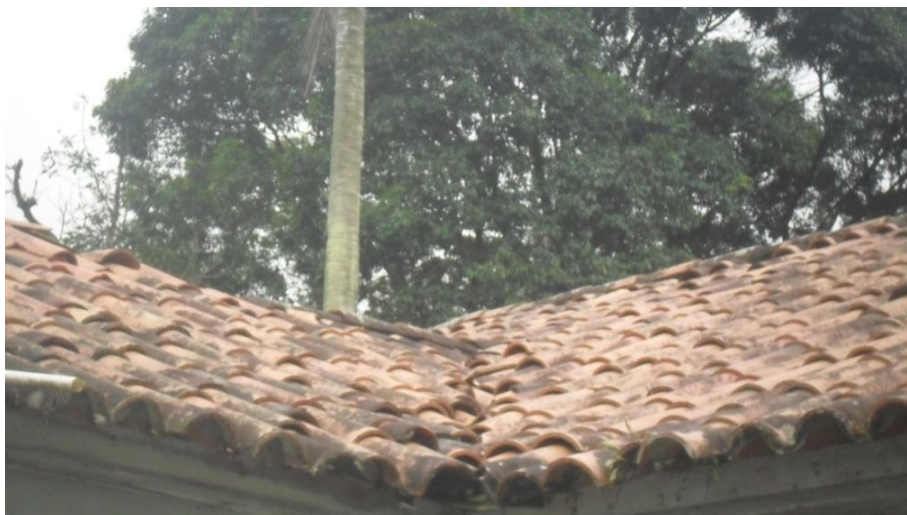
Imagem 06 – Ausência de água furçada e telhas desalinhasadas

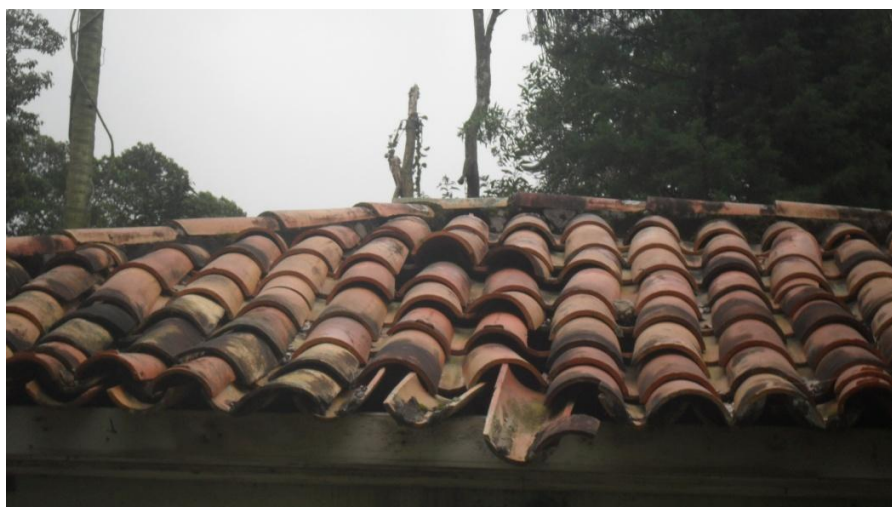
Imagem 07 – Telhas quebradas, desalinhasadas e desencaixadas

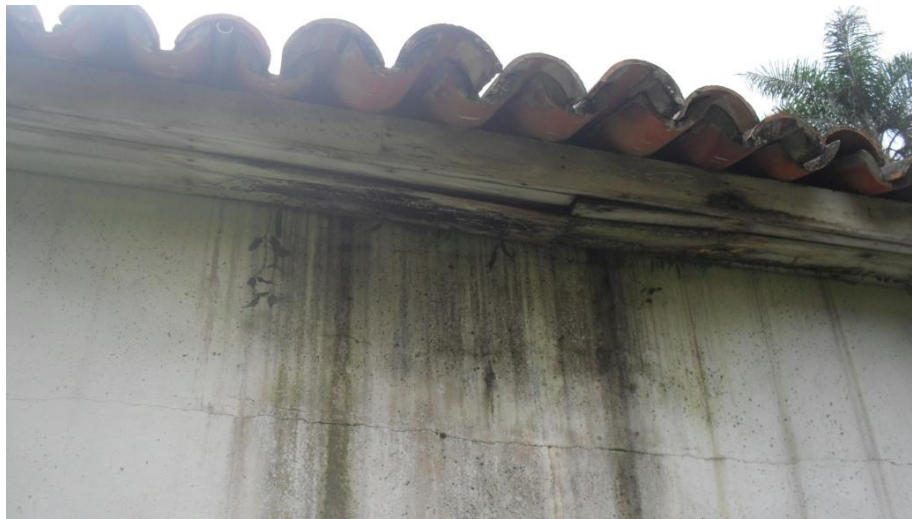
Imagem 08 – Infiltração de água na parede, forro e testeira deteriorados

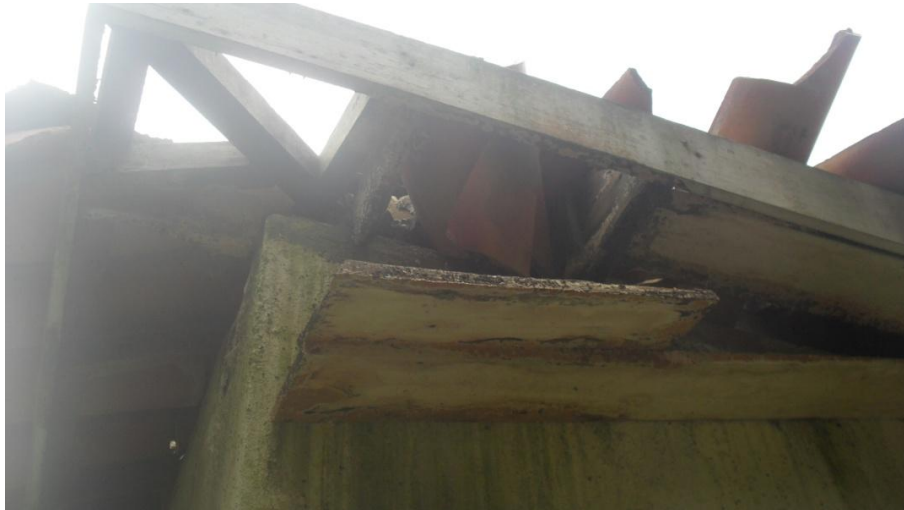
Imagem 09 – Forro totalmente deteriorado com riscos de desabamento, falta de telhas e testeira

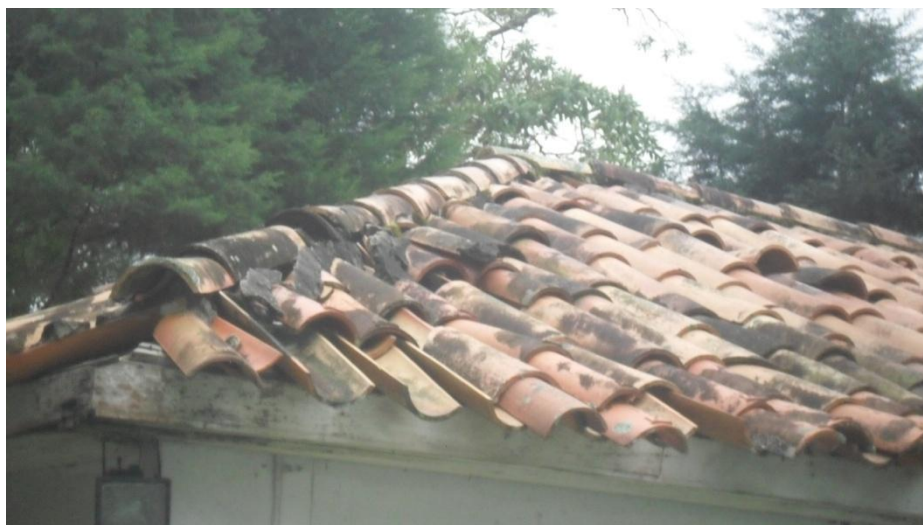
Imagem 10 – Espigão sem emboço, telhas quebradas e ausência de telhas

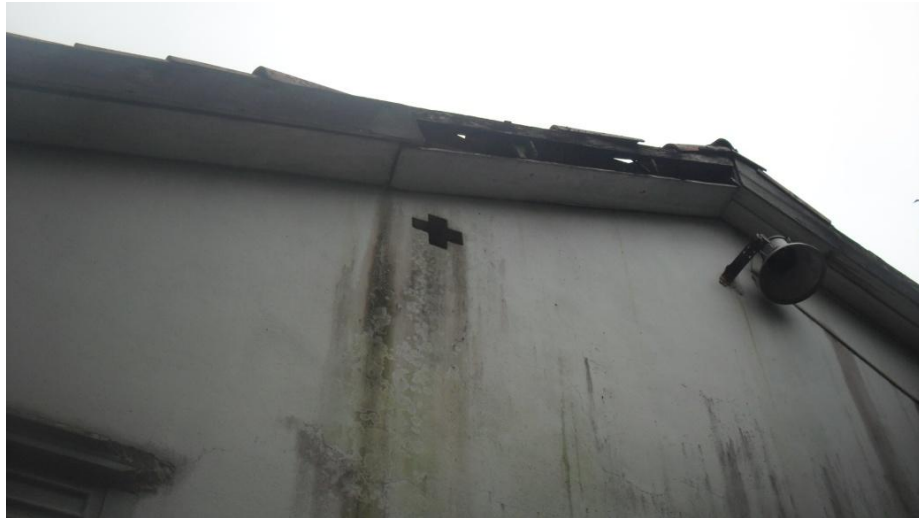
Imagem 11 – Falta de testeira e parede deteriorada pela infiltração de água

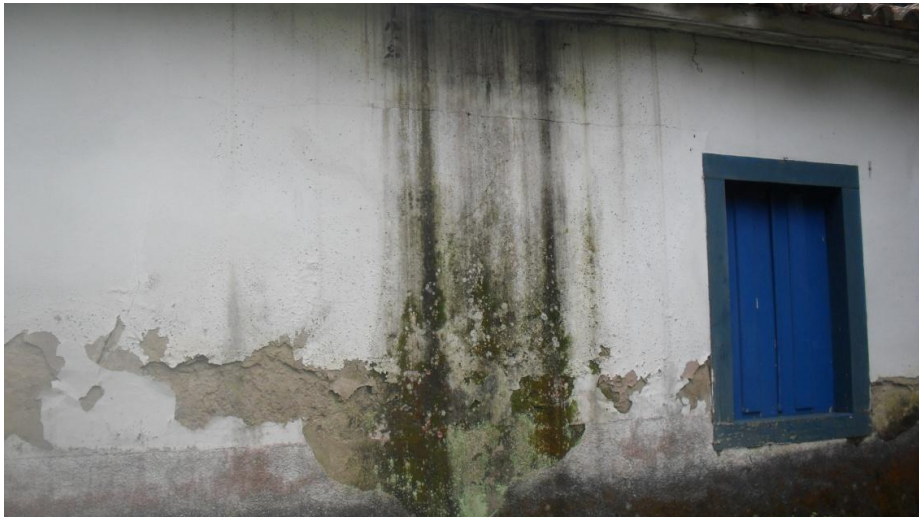
Imagem 12 – Parede muito danificada pela infiltração de água

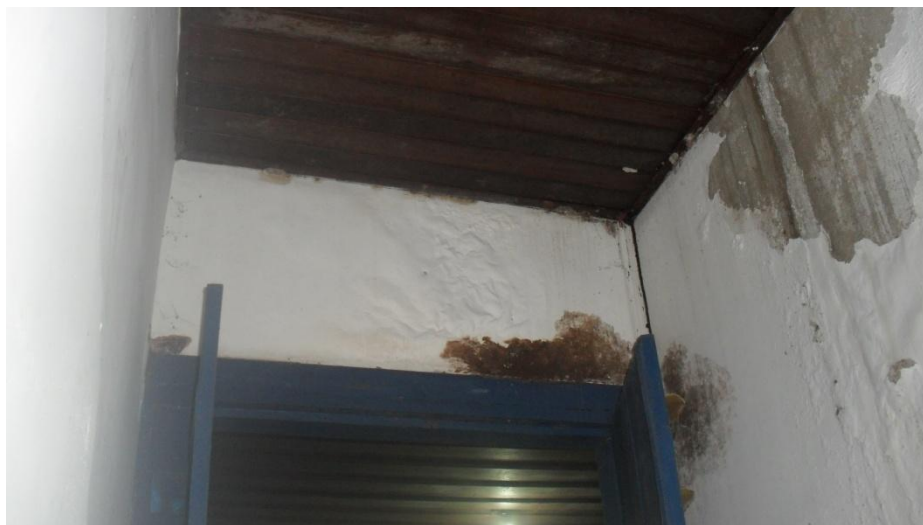
Imagem 14 – Forro e paredes internas danificadas pela entrada de água do telhado

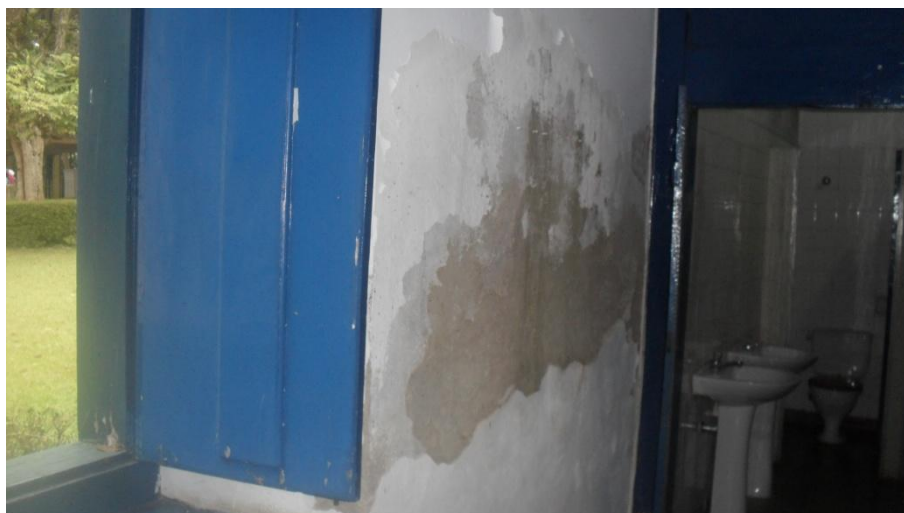
Imagem 15 – Parede interna danificada pela água

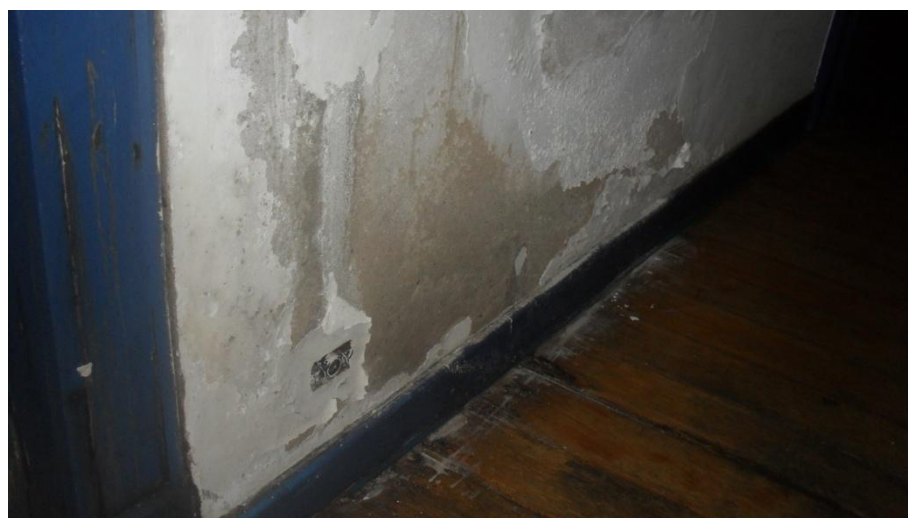
Imagem 16 – Parede interna e assoalho danificados pela água

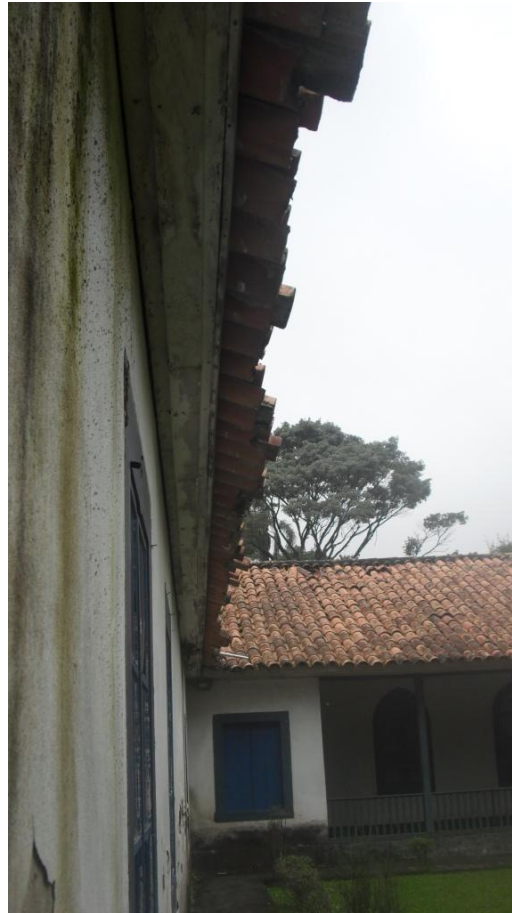
Imagem 17 – Telhas totalmente desalinhadas, desencaixadas e quebradas
