**MANUTENÇÃO PREDIAL E INFRAESTRUTURAS  
NECESSÁRIAS AO NÚCLEO PEREQUÊ  
LOCALIZADO NO MOSAICO DE UNIDADES DE  
CONSERVAÇÃO JURÉIA – ITATINS, NO  
MUNICÍPIO DE PERUÍBE**

MEMÓRIA JUSTIFICATIVA, CADERNO DE ESPECIFICAÇÕES DE MATERIAL E  
SERVIÇOS – LISTAS DE MATERIAIS

FUNDAÇÃO PARA A CONSERVAÇÃO E A PRODUÇÃO FLORESTAL DO  
ESTADO DE SÃO PAULO – FUNDAÇÃO FLORESTAL

## Núcleo Perequê

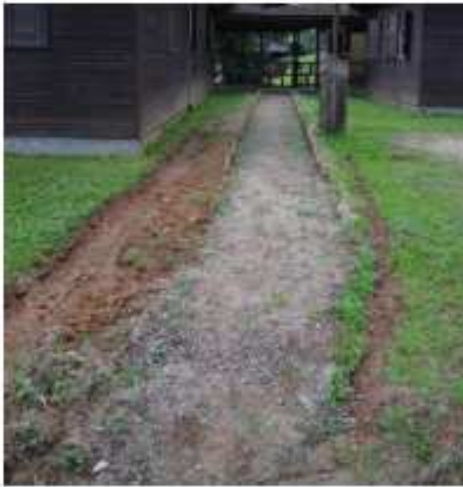
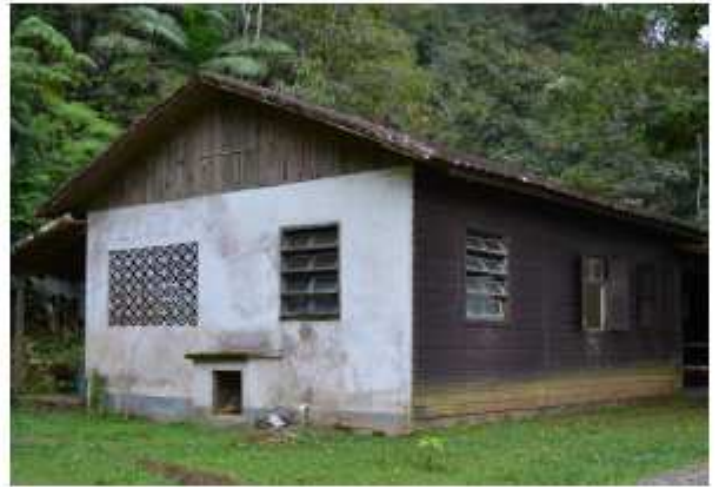
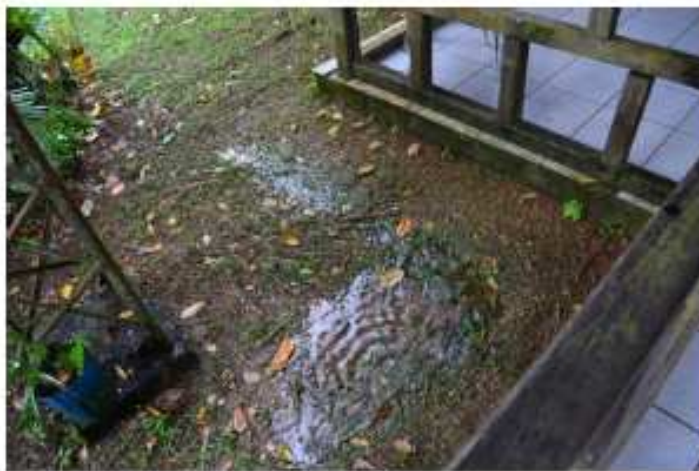
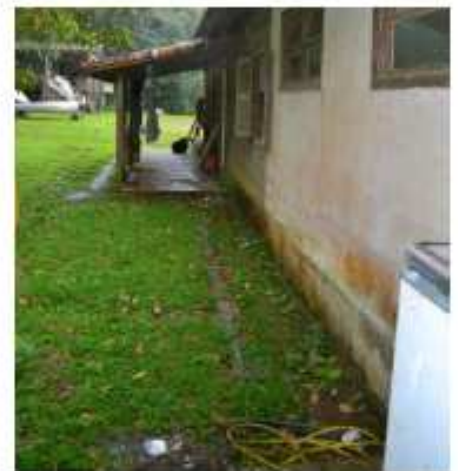
- A ausência de calhas de drenagem e calçadas sob os beirais provoca a formação de valas e área encharcadas ao redor das edificações, aumentando a umidade que proporciona o crescimento de vegetação, musgos e fungos, nos pisos e paredes externas;

- Construção de calçadas, com calhas de drenagem em concreto, sob os beirais;

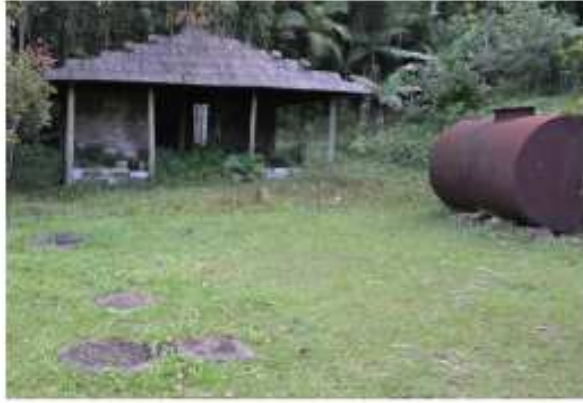
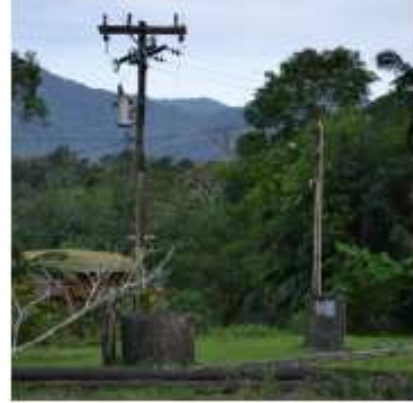
- Deve ser analisada as possíveis consequências de infraestruturas abandonadas, notadamente os depósitos de combustíveis subterrâneos - próximos ao quadro central de distribuição de energia elétrica;

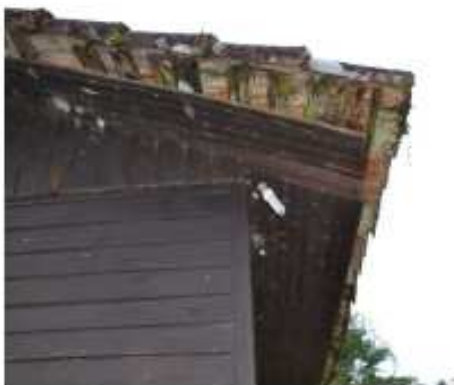
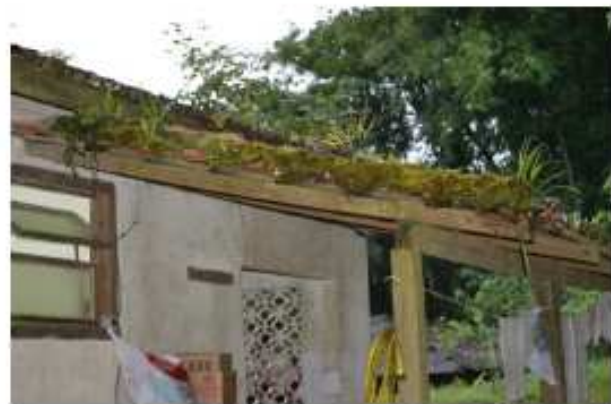
- Elevada proliferação de fungos e crescimento de vegetação nas telhas, interferindo no fluxo livre das águas;

- Substituição do madeiramento do telhado, notadamente caibros de beirais e ripamentos;
- Substituição das telhas por modelos de performance adequados as circunstâncias e baixa manutenção, com acabamento em esmalte, liso;
- Colocação de manta de impermeabilização sob as telhas;
- Prolongamento dos beirais;
- Instalação de rufos metálicos nas junções dos telhados das varandas com as paredes das edificações;

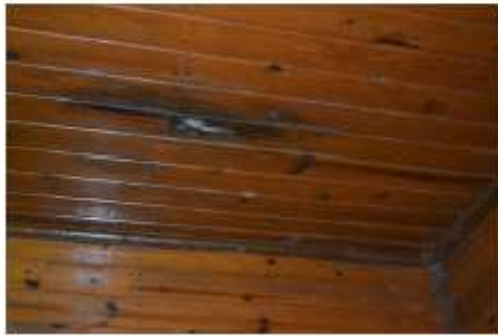
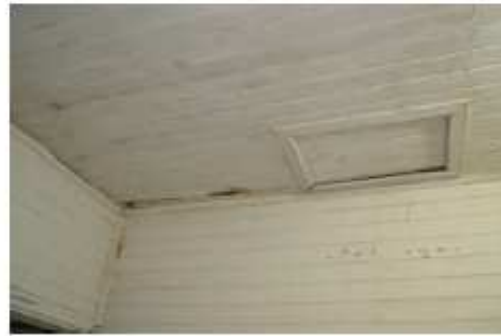
- Deslizamento de telhas, a declividade insuficiente e acabamentos de vedação danificados estão causando infiltrações nos forros;

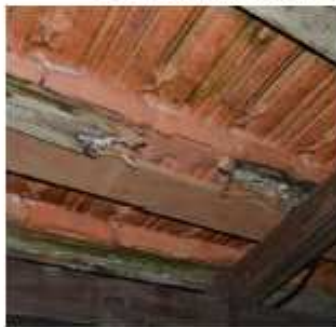
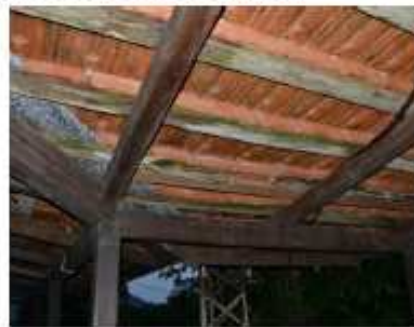
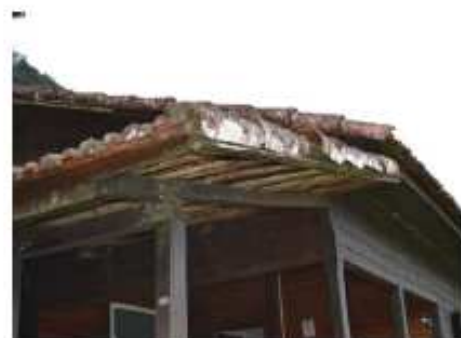
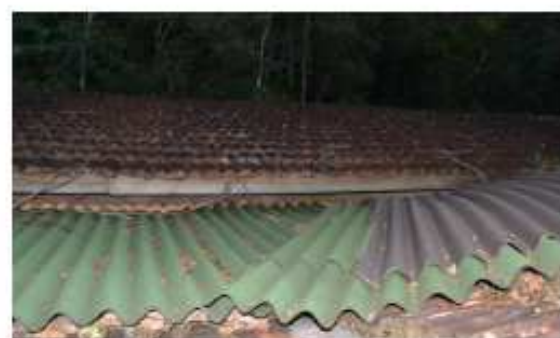
- Varanda é um ponto crítico de gotejamento e retorno de água, devido à sobrecarga sob chuvas intensas, no telhado de pouca inclinação;

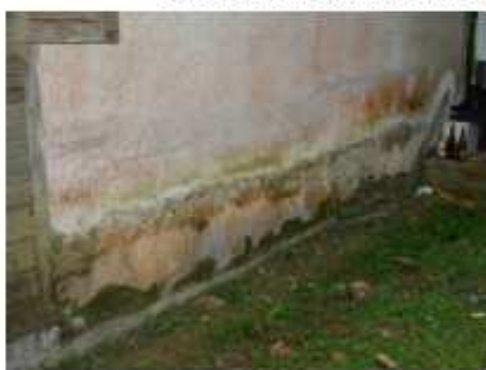
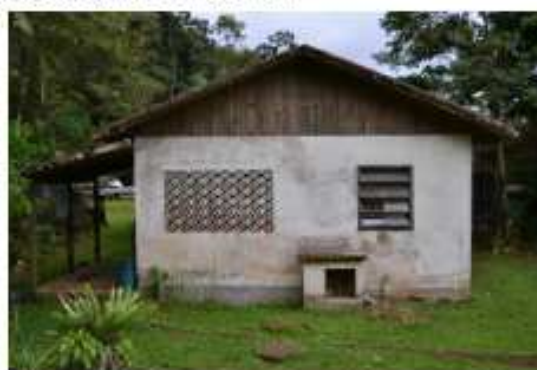
- Elevada umidade nas bases e faces externas e internas;

- Impermeabilização das bases;
- Revestimento das bases com soco impermeabilizado ou acabamento em concreto;
- Construção de calhas de drenagem, sob os beirais e ao longo do sopé, na parte posterior da edificação;
- Prolongamento dos beirais;
- Troca de todo o revestimento interno das áreas molhadas, e prolongamento das superfícies com revestimento impermeável até o forro, troca de pisos de internos;
- Troca das esquadrias, nas áreas molhadas, que permitam melhor ventilação e iluminação natural;

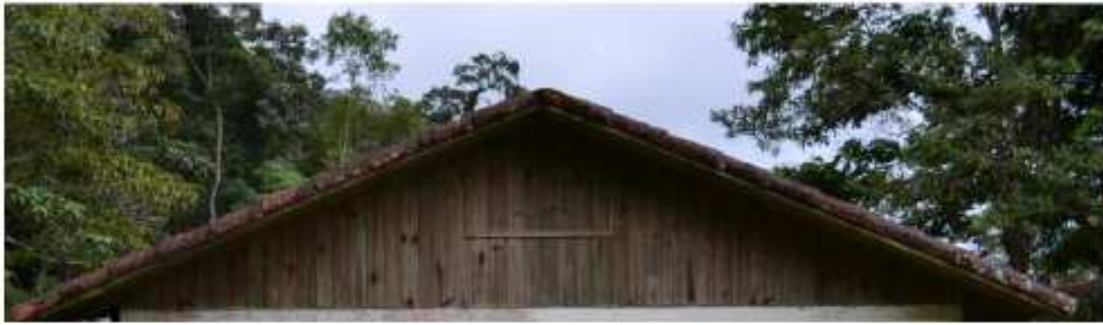
- Ressecamento nas faces externas, especialmente nas faces mais expostas ao sol;

- Pintura de todas as faces internas, com tinta antimoho, a ser estudada;
- Lixa e tratamento das faces externas com material impermeável e plástico, hidrofugante e antimoho;

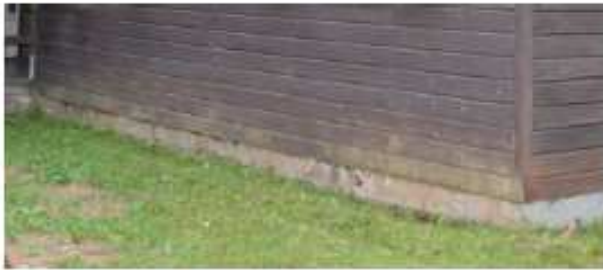
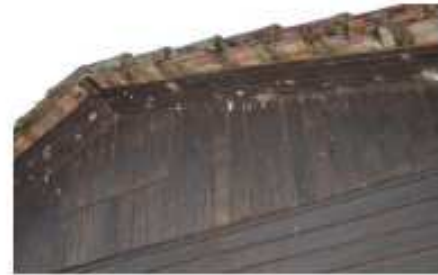
- Exposição, notadamente dos frontões e partes inferiores dos painéis, à chuva e umidade;

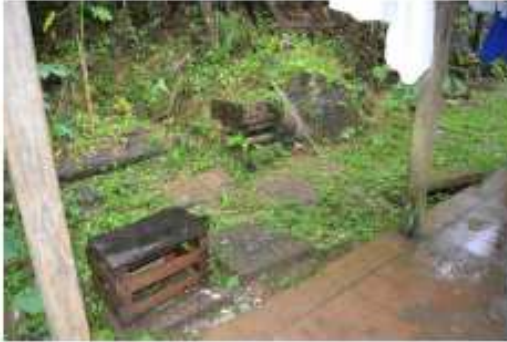
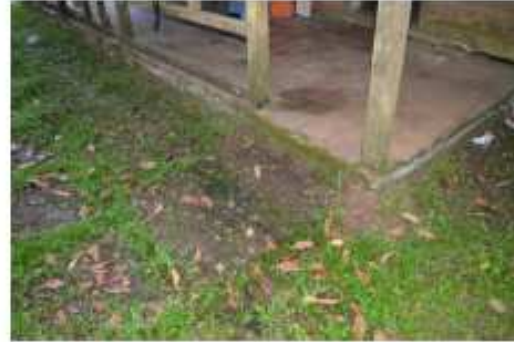
- Acúmulo de fungos e umidade;

- Limpeza com jato de água nos pisos em concreto existente;
- Construção de caminhos externos com o mesmo tratamento do existente, substituindo os seixos por brita I, certificada;
- Reconstrução das superfícies externas que recobrem as instalações de esgoto, em concreto ou pedra, com melhor vedação das tampas de inspeção, quando as mesmas se situarem nas calçadas ou pisos externos.

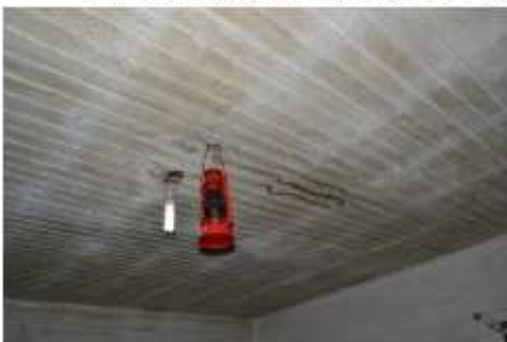
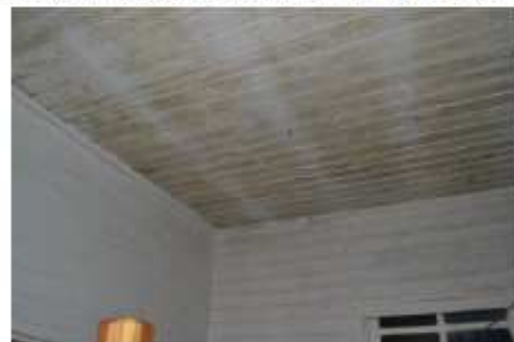
- Infiltrações gerais resultantes de retorno de água nos telhados com declividade baixa;

- Execução de reparos na cobertura, notadamente mantas de impermeabilização, ripas e telhas, minimizando a causa das infiltrações;
- Execução de novos forros, mantendo as partes sadias do existente, substituição por novo lambris, inclusive barroteamento;
- Pintura de todos os forros em lambris, com tinta fosca de boa performance, do tipo mantímofo;

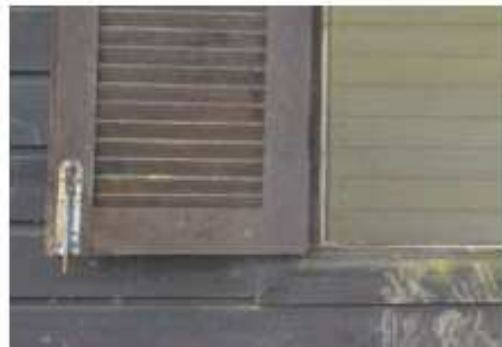
- Oxidação e corrosão pela ação da umidade;

- Substituição de todas as ferragens, inclusive pregos e parafusos por material não oxidante;
- Substituição dos vidros quebrados;
- Substituição das portas, e folhas das esquadrias danificadas;
- Execução de peitoris, e alisares em todas as esquadrias que não os possuem;

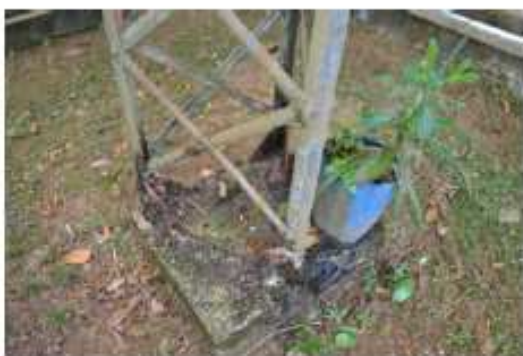
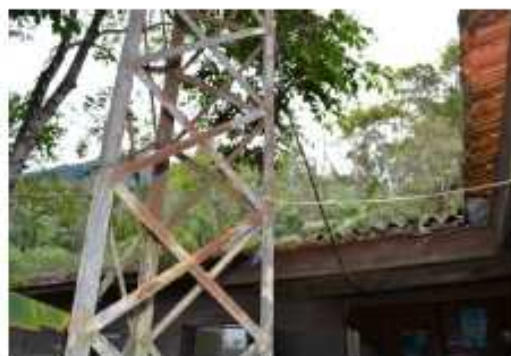
- Oxidação e corrosão pela ação da umidade na base da torre da antena de rádio;

- Remoção da torre da antena atual, e construção de nova em local apropriado;
- Reforma do Pannel Central de Distribuição de Energia Elétrica, fazendo a divisão em 04 circuitos - 01 para cada edificação (Base Operacional, Hospedaria, Alojamento para Pesquisadores e Galpão Oficina) - e instalação de quadro de distribuição em cada uma das unidades;

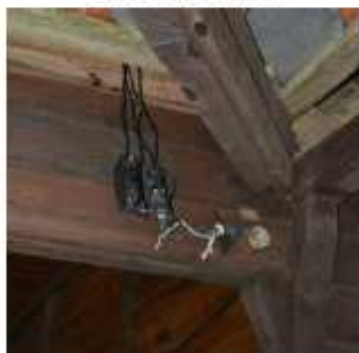
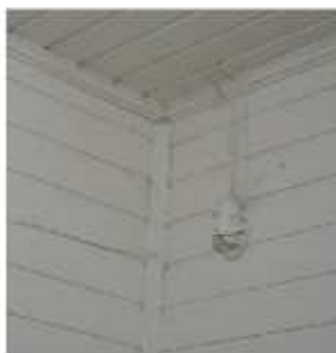
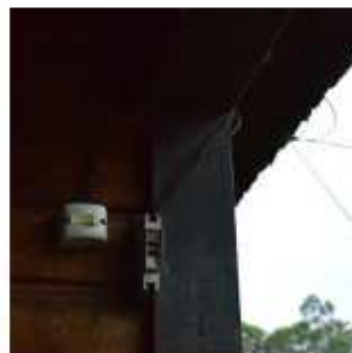
- A posição que se encontra a torre hoje, prejudica o funcionamento do rádio, por não haver recuo suficiente das edificações;
- Degradação e ressecamento das fiações elétricas, que correm sem isolantes, junto à materiais inflamáveis;
- Falta de racionalização dos sistemas - ausência de quadros de distribuição locais, para cada edificação;

- Substituição de toda a fiação, tubulação, comandos e tomadas, por fiação nova; conduites, caixas de passagem e comandos externos em aço galvanizado (não oxidante utilizando parafusos de fixação em latão);

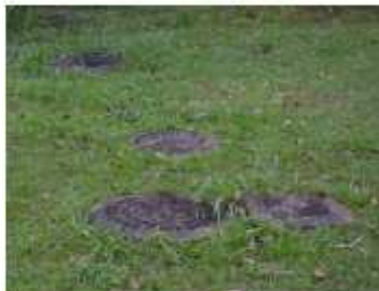
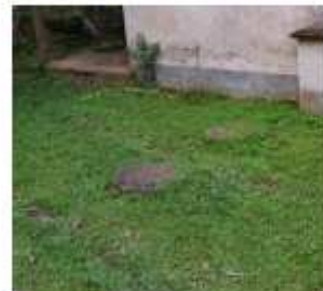
- O tanque fossa existente e as caixas de inspeção, permitem a visitação, tendo portanto funcionamento aeróbio, o que pode resultar na proliferação de mosquitos, baratas e outros vetores - conforme informações do Gestor Local;

- Revitalização do sistema existente, incluindo a implantação de filtro anaeróbio, adequando o sistema de dispersão do efluente;
- Remoção do clorador;

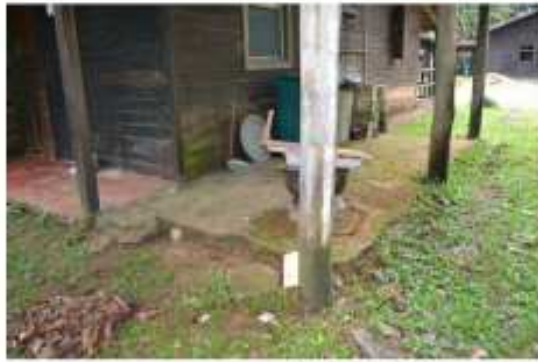
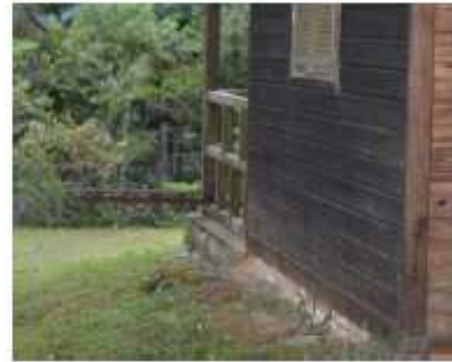
- A ausência de calhas sob os beirais provoca a formação de valas e área encharcadas ao redor das edificações, aumentando a umidade que proporciona o crescimento de vegetação, musgos e fungos nos pisos e paredes externos;

- Construção de calhas de piso, com valas em concreto cobertas por pedras, sob os beirais;

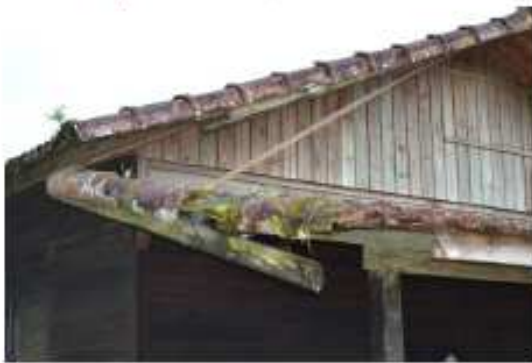
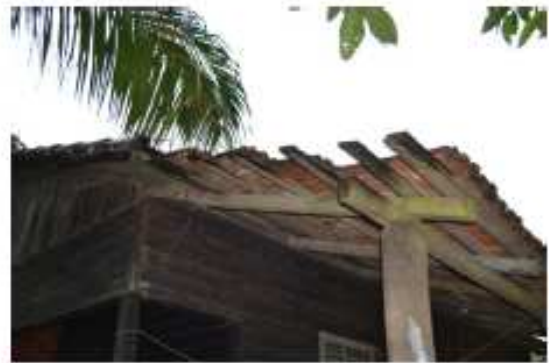
- A falta de tratamento nas superfícies mais expostas ao tempo causou ressecamento da madeira, queda dos cordões laterais, chapas testa e danificou parte do madeiramento - ripas e caibros;

- Substituição do madeiramento do telhado onde indicado;

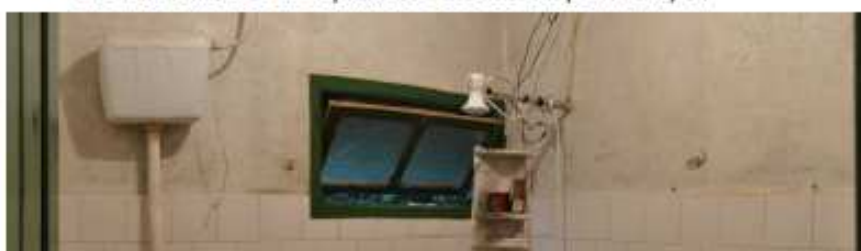
- Elevada umidade na superfícies descoberta por azulejos;

- Impermeabilização das bases;
- Revestimento das bases com pedra ou acabamento em concreto;
- Construção de calhas de piso, com valas em concreto cobertas por pedras, sob os beirais e na vala atrás da edificação;
- Prolongamento dos beirais;
- Troca de todo o revestimento interno das áreas molhadas, e prolongamento das superfícies azulejadas até o forro;

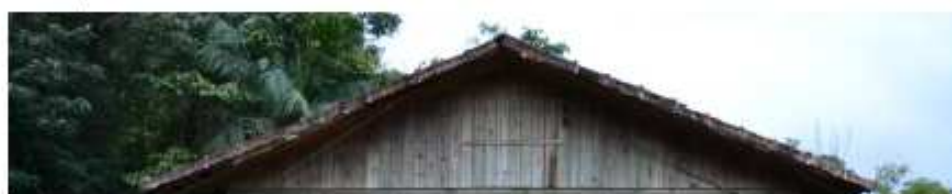
- Ressecamento nas faces externas, especialmente nas faces mais expostas ao sol;

- Pintura de todas as faces internas com tinta antimoho;
- Lixa e tratamento das faces externas com material impermeável e plástico;

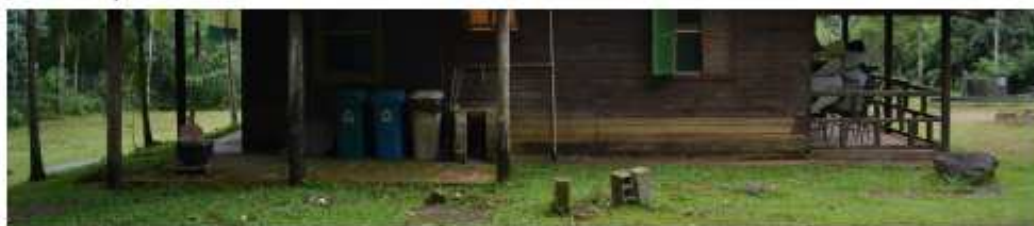
- Excesso de chuvas e umidade, notadamente nos fundos e bases dos tapamentos;

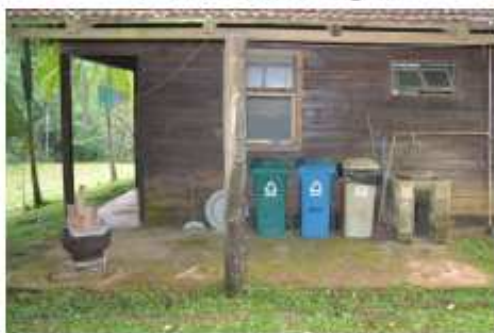
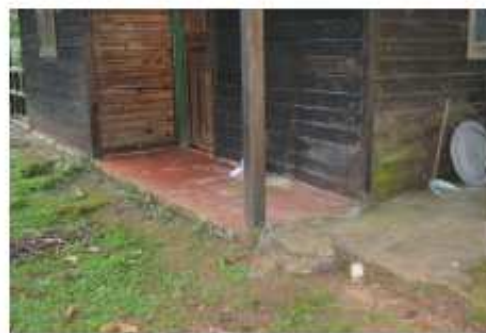
- Acúmulo de fungos;

- Construção de caminhos externos com placas de pedra ou cimento;
- Remoção dos pisos atuais, construção de lajes para os pisos externos de acabamento em concreto escovado;
- Reconstrução das superfícies externas que recobrem as instalações de esgoto, em concreto ou pedra, com melhor vedação das tampas de inspeção;

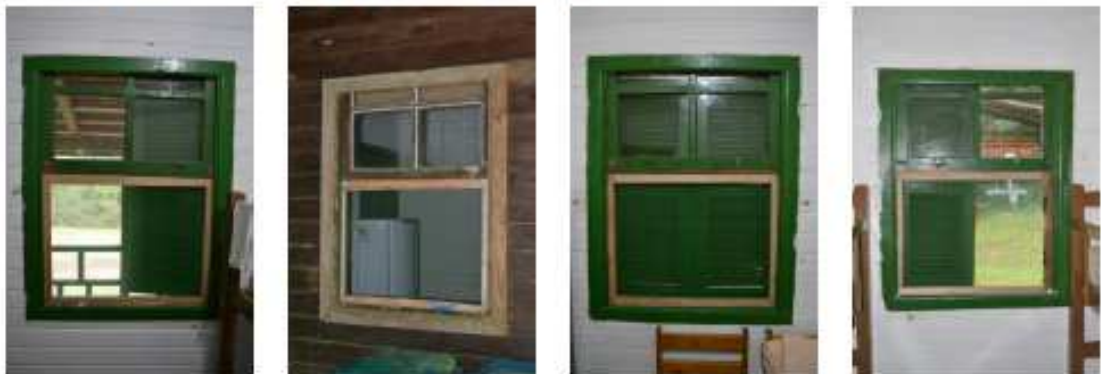
- Oxidação e corrosão pela ação da maresia;

- Substituição de todas as ferragens, inclusive pregos e parafusos por material não oxidante;
- Substituição dos vidros quebrados;

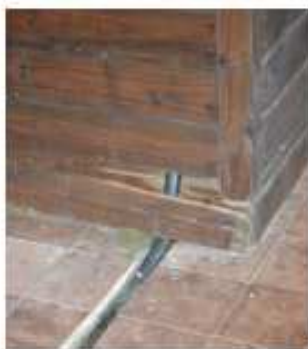
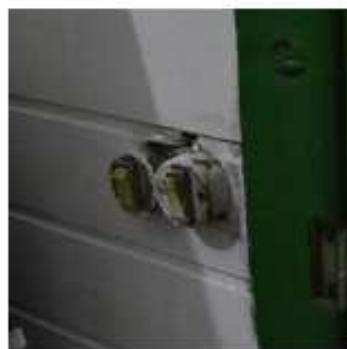
- Degradação e ressecamento das fiações elétricas, que correm sem isolantes, junto à materiais inflamáveis;

- Substituição de toda a fiação, tubulação, comandos e tomadas, por fiação nova; conduites, caixas de passagem e comandos externos em aço galvanizado (não oxidante utilizando parafusos de fixação em latão);
- Substituição de toda a iluminação, utilizando lâmpadas compactas fluorescentes mornas ou lâmpadas de LED, prevendo iluminação de no mínimo 25W/m<sup>2</sup>;
- Instalação de quadro de distribuição de energia e aumento do número de tomadas;
- Instalação de circuito de lógica Wireless - se disponível internet de concessionária;

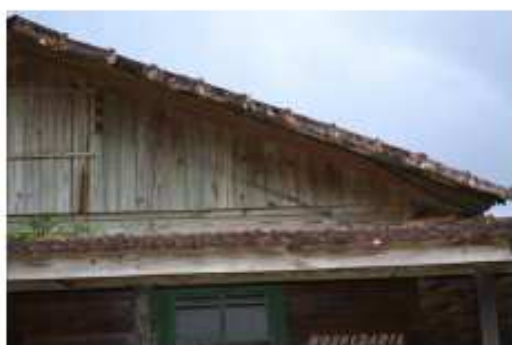
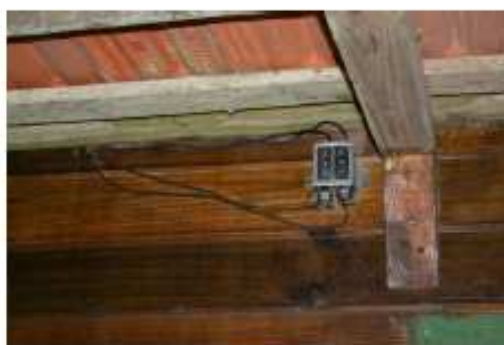
- Falta de racionalização dos sistemas - ausência de quadro de distribuição local, para cada edificação;
