MAPA DE DANOS

FUNDAÇÃO FLORESTAL	FUNDAÇÃO PARA CONSERVAÇÃO E A PRODUÇÃO FLORESTAL DO ESTADO DE SÃO PAULO SEI – Setor de Engenharia e Infraestrutura			
	<h2>ALOJAMENTO</h2>			
Projeto DANOS	Escala Sem Escala	Autor Est. Kathleen Tolentino	Folha 04/05	Data Febrero/2019

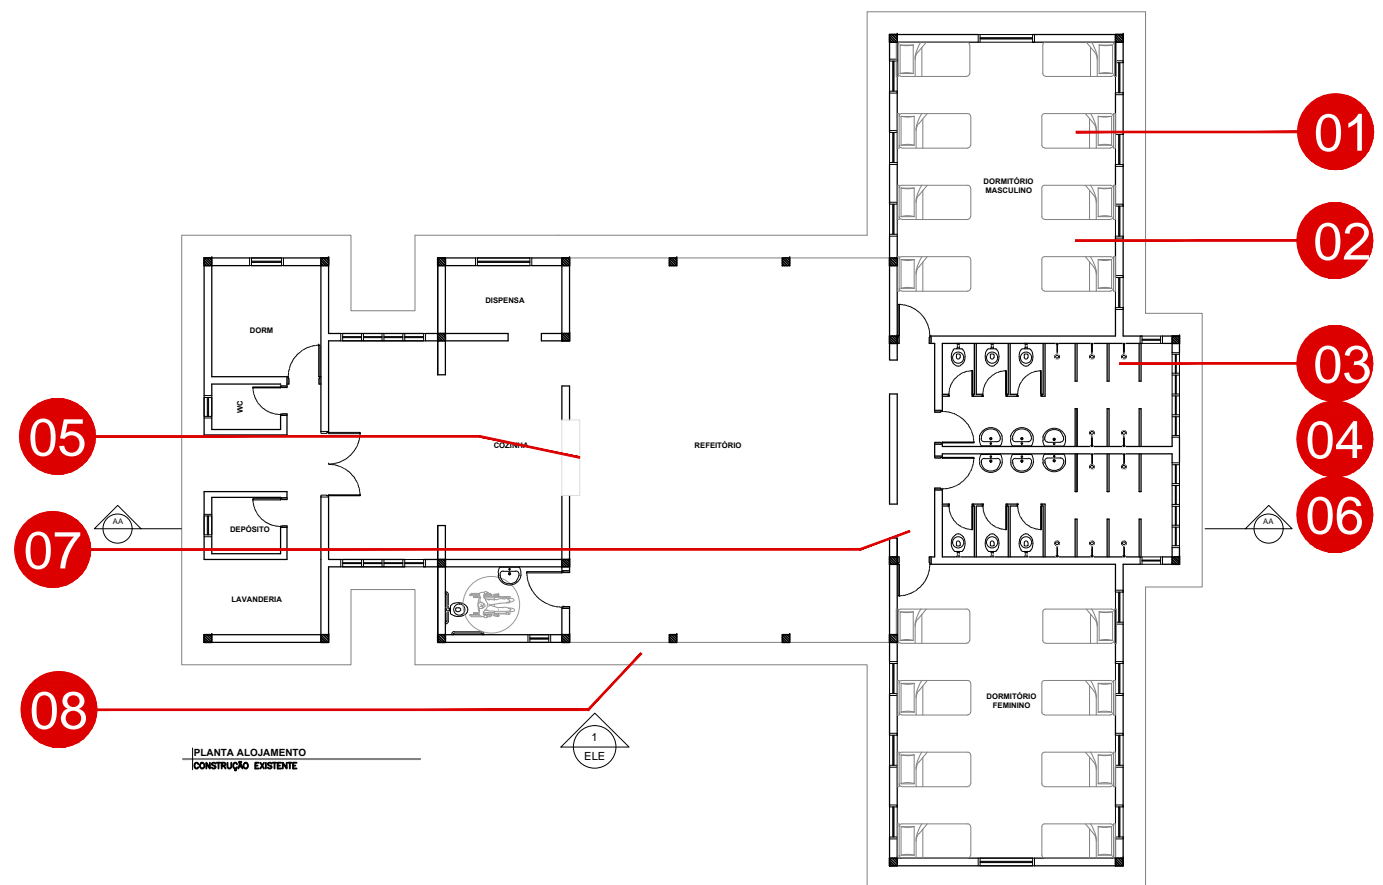
Esquadrias e portas com peças danificadas ou trincadas.

Toda superfície dos pisos com verniz da ardósia apresenta desgaste e sem coloração pelo tempo de uso e utilização de aditivos para limpeza.

Instalações elétricas aparentes e com alguns pontos dos revestimentos sem massa e pintura.

Acessórios sanitários quebrados causando inadequação e falta de uso.

Instalações e extensões elétricas expostas sem a devida instalação.

Divisórias de granilite apresentam manchas e desgaste conjunto dos encaixes de portas de madeira que apresentam apodrecimento devido a umidade do local.

Barrado de miracema descolado da superfície de tijolos aparentes que apresentam perfurações causados por animais e pela própria ação do tempo. Estruturas em madeira precisam de revisão e acabamentos impermeabilizantes.

Estrutura da edificação apresenta graves problemas ocasionados pelas intempéries e acarretando a infestação de fungos e bactérias e até animais tais como cupins que atacam a madeira.

A estrutura do telhado apresentando boloramento devido as intempéries e perda da camada protetora e imunizante além de peças do telhamento já apresentarem crescimento de espécies de vegetação ocasionando deslocamento das peças e infiltrações.
