MAPA DE DANOS

FUNDAÇÃO FLORESTAL	FUNDAÇÃO PARA CONSERVAÇÃO E A PRODUÇÃO FLORESTAL DO ESTADO DE SÃO PAULO SEI – Setor de Engenharia e Infraestrutura			
	<h2>BASE DE VIGILÂNCIA</h2>			
Projeto DANOS	Escala 1:100	Autor Arq. João Miguel Silva	Folha 11/12	Data Setembro/2018

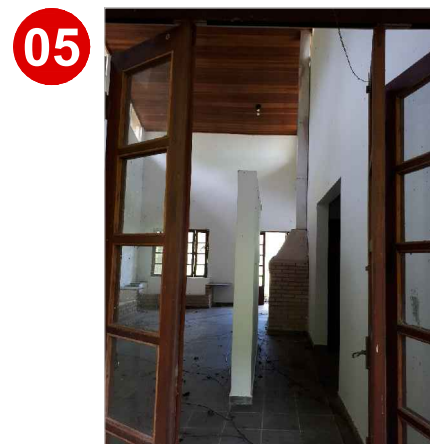
A caixilharia encontra-se com as ferragens e algumas peças de madeira quebradas necessitando de reparos gerais e regulagem.

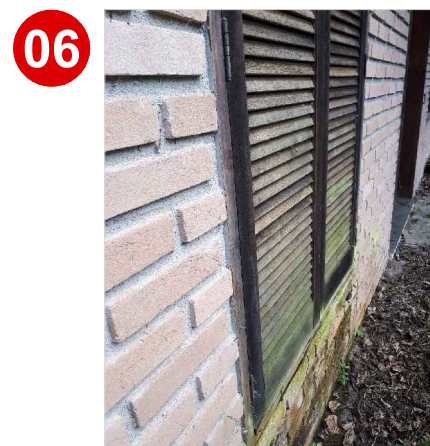
A madeira da caixilharia encontra-se sem verniz fungicida Stain.

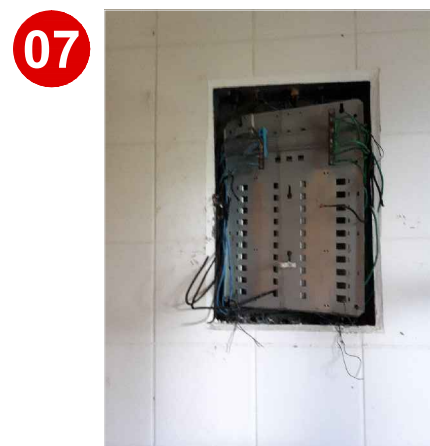
Todo sistema elétrico encontra-se comprometido.

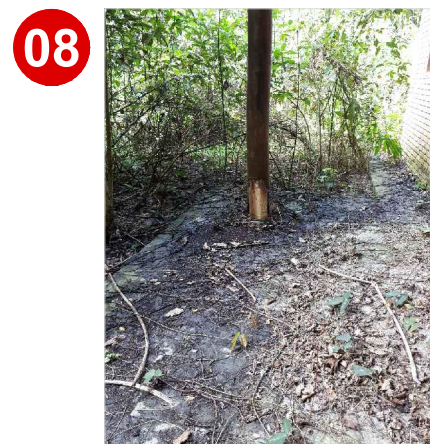
Com o crescimento da vegetação do entorno e a ausência de pintura fungicida Stain nos pilares, os pilares da varanda encontram-se podres e corroidos nas bases.
