MAPA DE DANOS

FUNDAÇÃO PARA CONSERVAÇÃO E A PRODUÇÃO FLORESTAL DO ESTADO DE SÃO PAULO
SEI – Setor de Engenharia e Infraestrutura

PE. ITUTINGA PILÕES - GUARITA

Projeto
DANOS

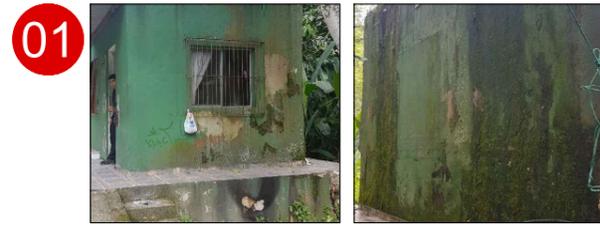
01 O revestimento externo encontra-se deteriorado com trechos onde já não há mais pintura sobre emboço, na face posterior a edificação nota-se muita umidade já com o crescimento de vegetação.

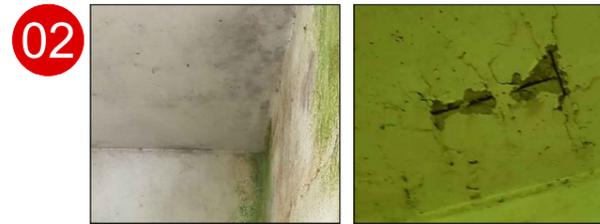
02 É possível verificar os vários pontos de infiltração demonstrando que a impermeabilização já não atende mais. Dentro do banheiro e na sala de vigia há pontos em que a armadura esta exposta onde pode se verificar que não houve recobrimento suficiente.

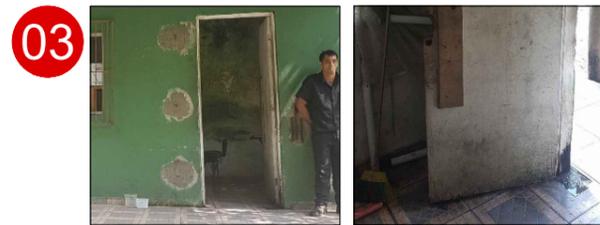
03 A porta de entrada já não exerce sua função estando a folha remendada com pedaços de tabua e com contramarco em sua base contendo sinais de apodrecimento devido a umidade

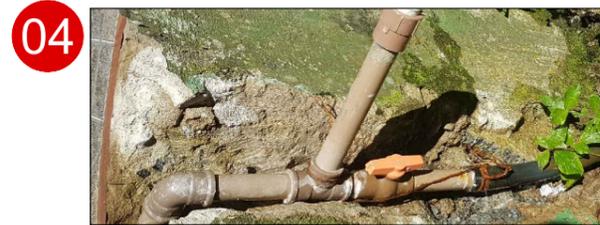
04 A edificação tem sua alimentação realizada de forma direta sem a existência de reservatório. Notou-se apenas a presença de vazamento junto à tubulação do chuveiro, não sendo presenciado ou relatado qualquer outro problema a essas instalações.

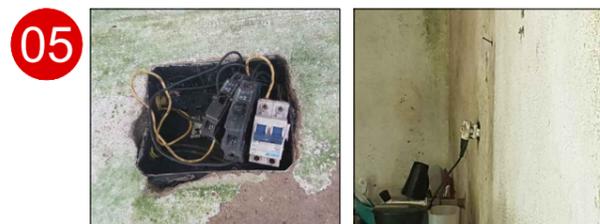
05 As instalações hoje existentes em parte são adaptações com o objetivo de tornar o local "habitável", os interruptores, tomadas e disjuntores apresentam elevado risco a saúde e segurança dos que ali trabalham, as peças não se apresentam em conformidade com as Normas e dispositivos que tratam sobre a matéria.

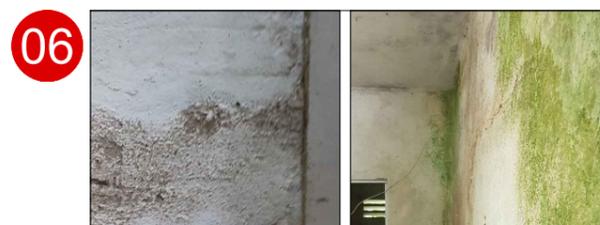
06 Devido ao ambiente e a cobertura, por já não mais atender sua função, o revestimento encontra-se altamente degradado com manchas de umidade presente em grandes panos.

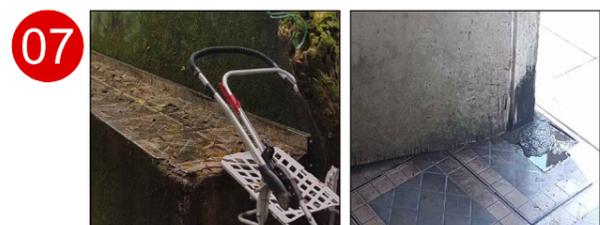
07 O revestimento de piso tanto interno quando externo possui peças faltantes resultante de intervenções posteriores ao seu assentamento e também peças trincadas provenientes ou por queda de objetos de elevado peso ou por existir ali espaço oco, não preenchido pela argamassa durante o assentamento da peça.
