Ruínas do Presídio Parque Estadual da Ilha Anchieta Ubatuba – SP

PROJETO EXECUTIVO
VOLUME II – PROJETO DE CONSERVAÇÃO E RESTAURO

NOVEMBRO 2019

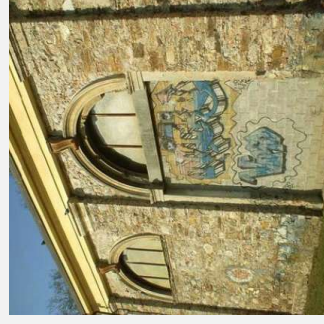
DEFINIÇÃO Grafitação e Colonização Biológica nas paredes, tijolos e rebocos.

CAUSA Devido à falta das coberturas, chuva, sol, maresia, as paredes acabaram agredidas da vários agentes patogênicos como mofo, líquens e musgos que com auxílio da umidade pluviométrica, desenvolveu colônias profundas e vastas penetrando abaixo do reboque, e, em certas situações até quebraram, pondo a estrutura (tijolos) exposta as intempéries. Esta exposição, ao longo do tempo, dilui os vários componentes (agregantes) como cal, carbonato de cálcio, hidróxido de ferro (componente da argila), acelerando a degradação dos mesmos. Acrescentando-se o desenvolvimento de vastas colônias de líquens e musgos, que penetrando nas superfícies permeáveis, encontraram nas frestas das paredes e reboco um ambiente quente/úmido, ideal para proliferação da colônia. Com o decorrer dos anos as colônias expandiram procriando novas colônias acima das velhas (identificáveis com as manchas pretas nas paredes e ladrilhos).

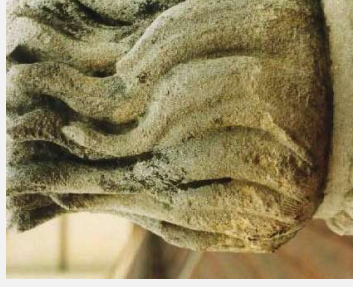
DEFINIÇÃO Desagregação.

CAUSA Nos tijolos a vista, devido à falta das coberturas, chuva, sol, maresia, acabaram agredidos por vários agentes patogênicos como mofos, líquens, e musgos que com auxílio da umidade pluviométrica, desenvolveu colônias profundas e vastas penetrando abaixo do reboque, e, em certas situações até quebraram, pondo a estrutura (tijolos) exposta as intempéries. Esta exposição, ao longo do tempo, dilui os vários componentes (agregantes) como cal, carbonato de cálcio, hidróxido de ferro (componente da argila), acelerando a degradação dos mesmos.

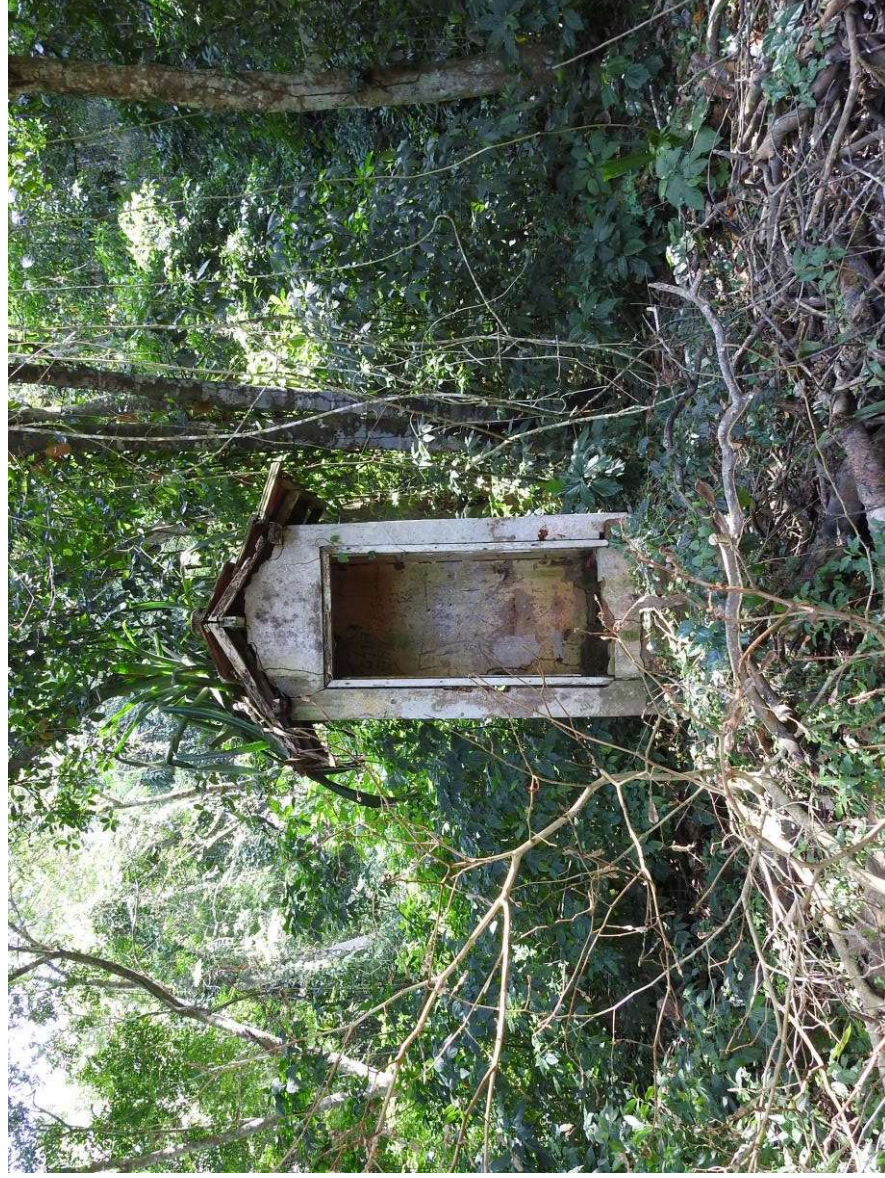
As intervenções realizadas serão aplicadas também na guarita, apresentada na imagem abaixo, que se encontra fora do complexo, sendo utilizadas as soluções que se aplicam a causa de deterioramento do local.

Figura 16 – Guarita - Ruínas do Presídio Parque Estadual da Ilha Anchieta, 2019.
Fonte: Corsi Arquitetura e Construções LTDA

tos existentes. Devido ao calor, chuva, dilatação, particularmente maresia, se obteve uma aceleração da degradação das construções. A intervenção, que é extremamente simples consta de uma pintura com os produtos já citados (Sandraca e Colofônia) aplicados com um simples rolo de lã baixa acima das paredes a proteger.

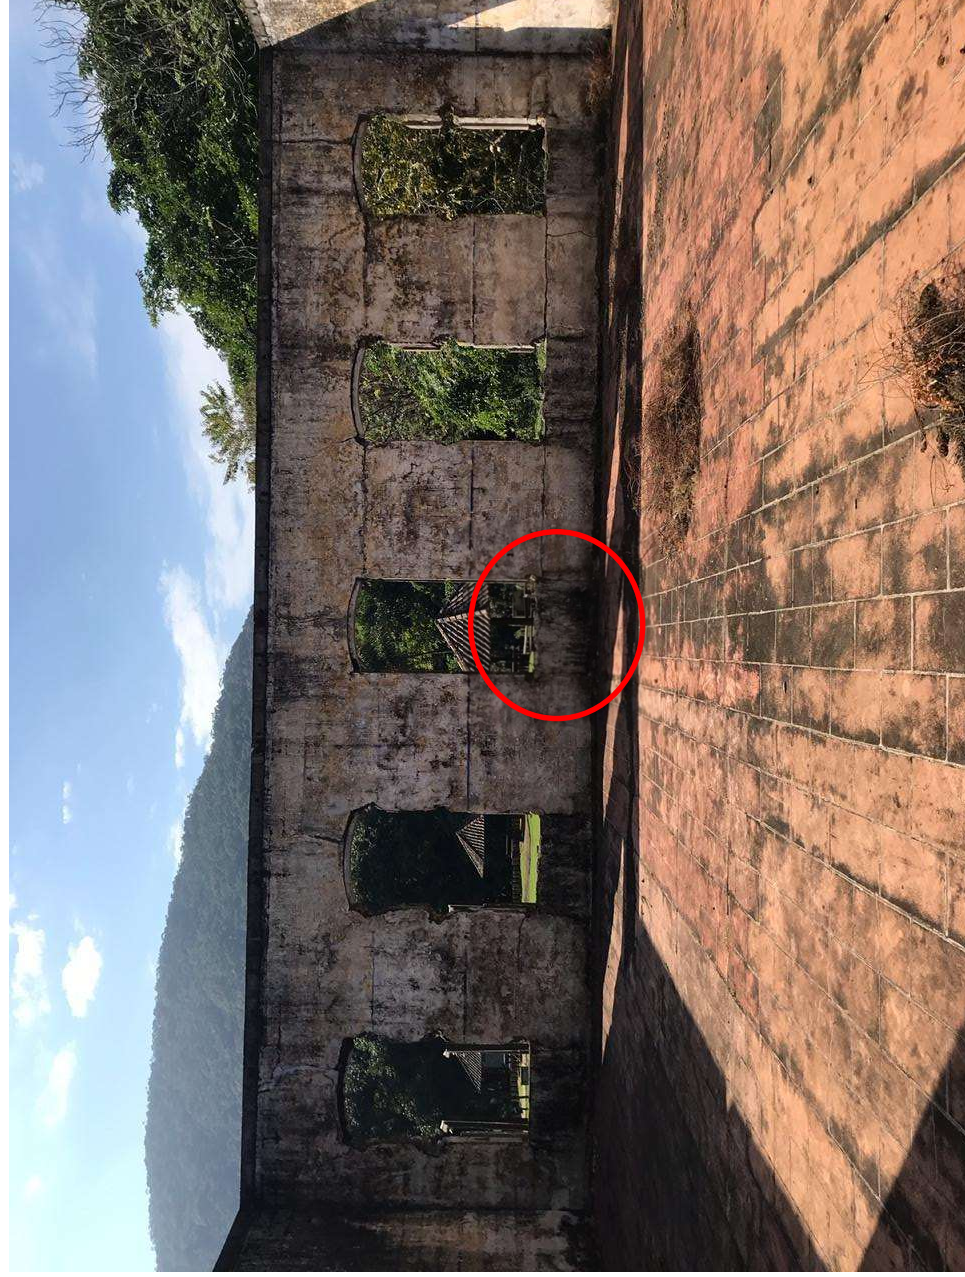
Figura 01. Parede com detalhe de ampliação de janela para construção de uma porta no complexo atendendo melhorias de circulação e acessibilidade.

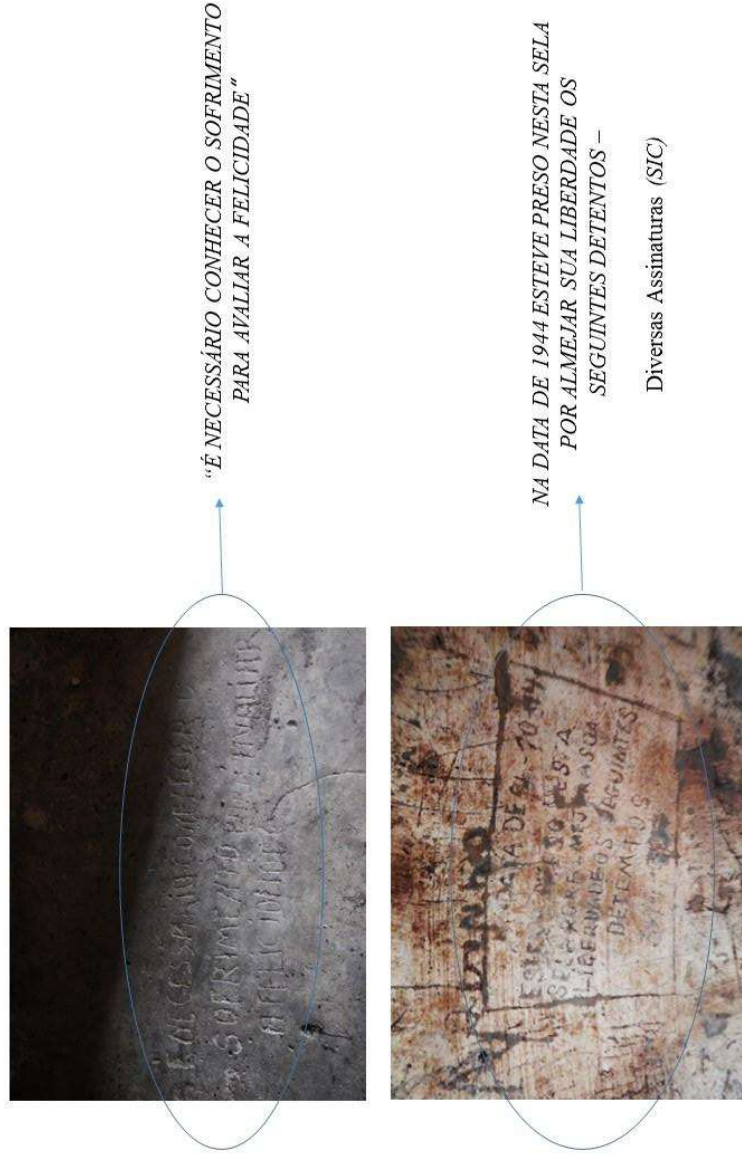
Figura 1: Graffitis presentes na solitária

Fonte: (Arquivo pessoal de HORTA 2013 / modificada pela pesquisadora - 2019). A primeira fotografia expõe grafismo (gravura) feita no chão da solitária, e a segunda fotografia feita na parede.
