Ruínas do Presídio Parque Estadual da Ilha Anchieta Ubatuba – SP

PROJETO EXECUTIVO
VOLUME I – PROJETO DE CONTENÇÃO

NOVEMBRO 2019

Projeto Executivo
Volume I - Projeto de Contenção

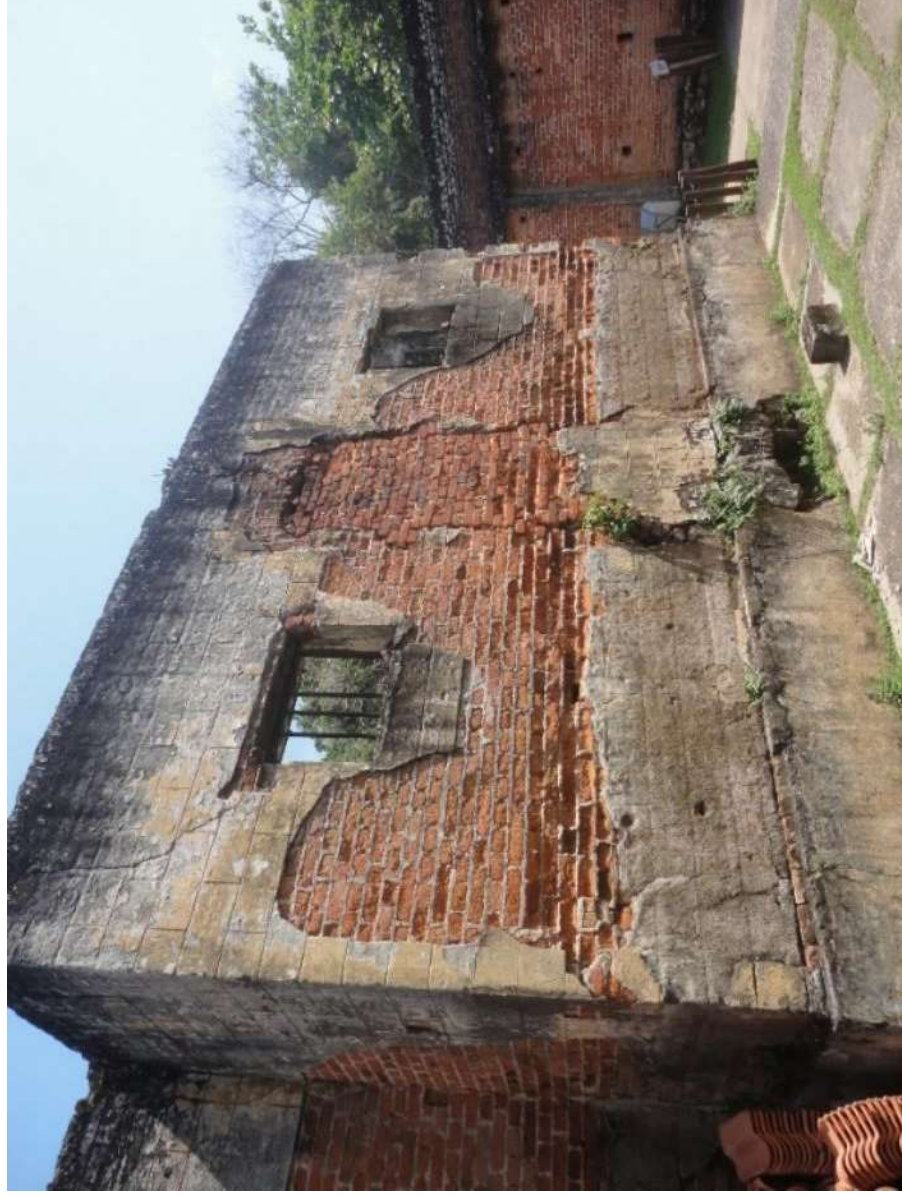
POSIÇÃO: Bloco II – Ambiente 1 – Vista 1

OBJETO DE ANÁLISE: Pareda externa.

PATOLOGIA A: O fechamento do vão de porta posterior em alvenaria, sujeito às variações térmicas, de umidade e dada a diferença de materiais ocasionou separação entre a parede original e a alvenaria posterior.

SOLUÇÃO POSSÍVEL: Inserir produto a base de epóxi nas fissuras de modo unificar das partes, posicionando o material aplicado apenas no interior da fissura, conforme especificado no caderno de recomendações.

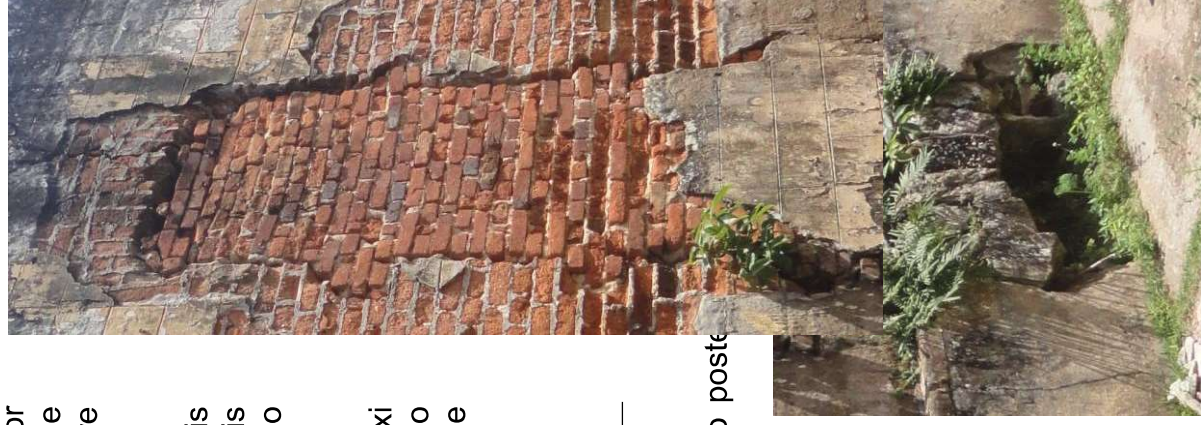
PATOLOGIA C: Trinca inclinada 45° a partir da abertu-
ra em toda a espessura da parede, sem ainda ter sepa-
rado completamente os painéis.

PROGNÓSTICO: A ação do tempo e intempéries leva-
rá ao desgaste dos tijolos e a separação total dos pai-
néis.

NÍVEL DE RISCO ATUAL: Baixo.

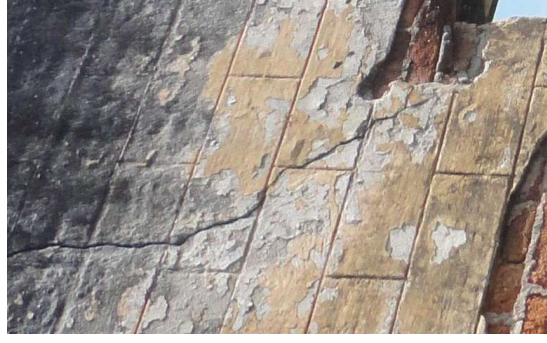
PATOLOGIA D: Respaldo da alvenaria lateral sem pro-
teção.

PROGNÓSTICO: A ação do tempo e intempéries leva-
rá à infiltração de água e ao desgaste dos tijolos.

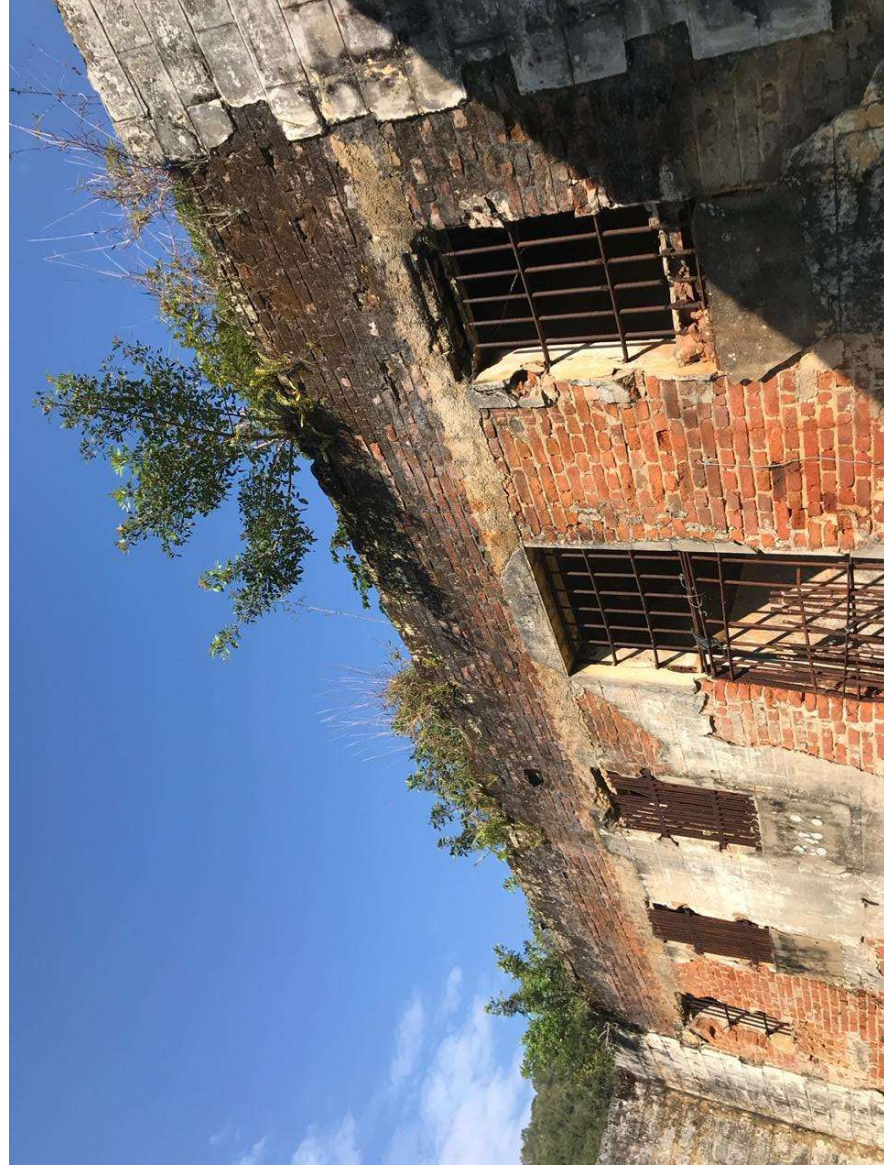
POSIÇÃO: Bloco II – Ambiente 7 – Vistas diversas

PROGNÓSTICO: A madeira do batente, com sinais de deterioração, poderá se romper levando a alvenaria ao colapso final.

NÍVEL DE RISCO ATUAL: Alto.

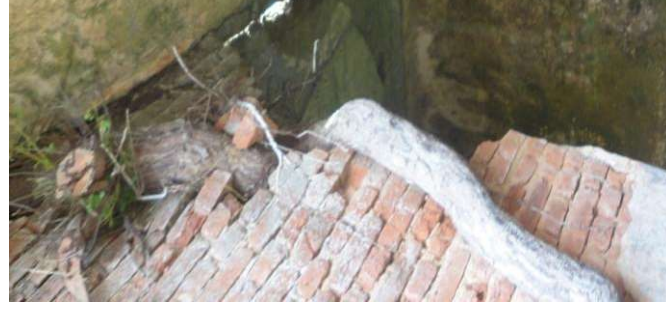
PATOLOGIA C: A laje de concreto exposta, sem impermeabilização, apresenta sinais de ruína e incapacidade de garantir a própria estabilidade.

PROGNÓSTICO: A se manter a situação, as armaduras, já em estado avançado de corrosão, perderão gradativamente área de resistência tornando a laje sem armação, podendo levar a estrutura ao colapso.

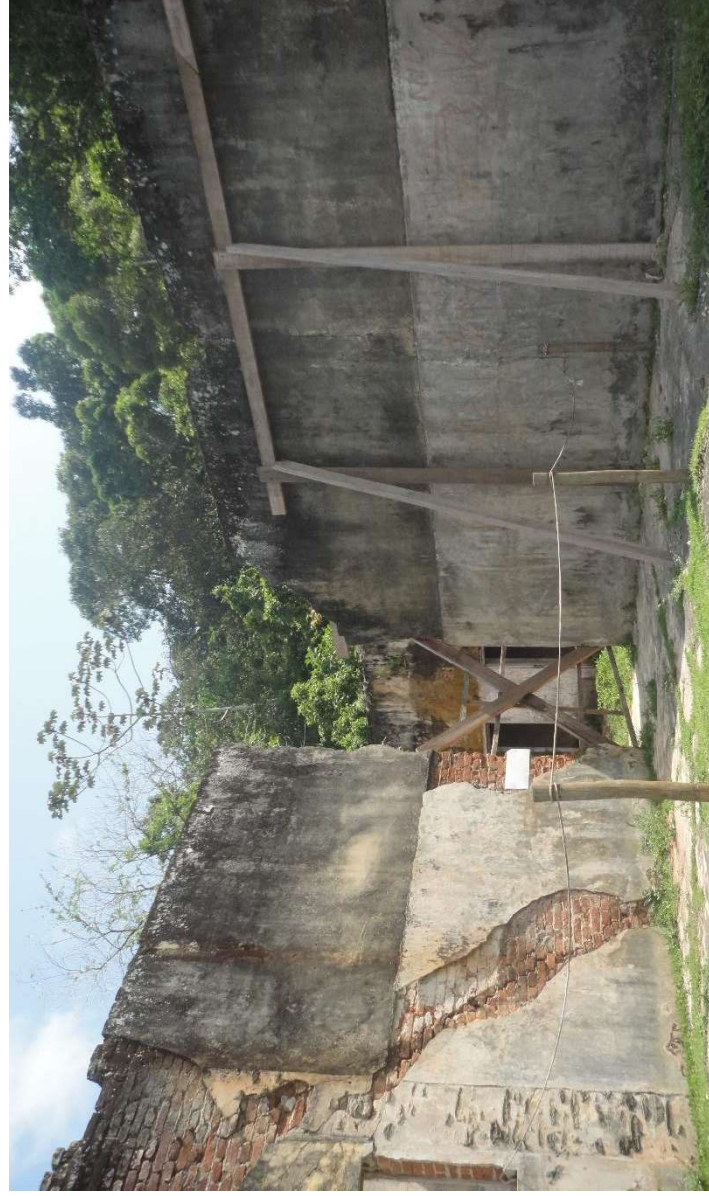
POSIÇÃO: Bloco II – Ambiente externo – Vistas 13 e 14.

PATOLOGIA A: A parede externa apresenta trincas e encontra-se fora de prumo, indicando que a sua capacidade de resistência e auto estruturação está comprometida, provavelmente ocasionado por movimentações na fundação direta executada sobre areia.

NIVEL DE RISCO ATUAL: Alto.

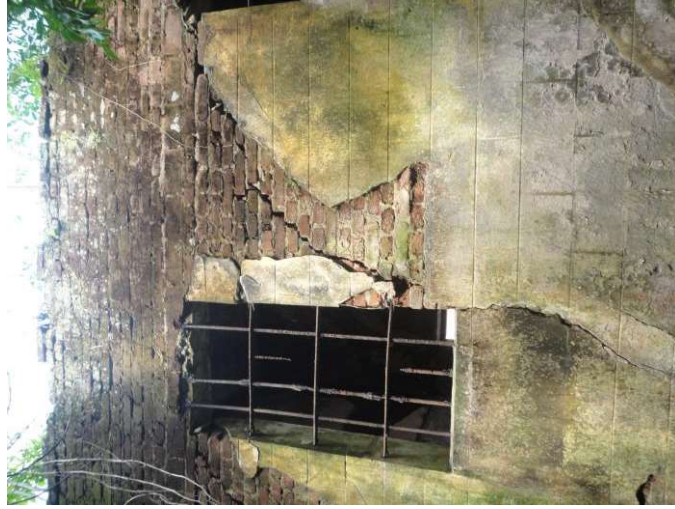
POSIÇÃO: Bloco II – Ambiente externo – Vistas 36 e 37.

PATOLOGIA A: A parede externa apresenta trincas típicas de recalque das fundações (di-retas sobre areia).

PROGNÓSTICO: Sem intervenções na fundação e na trinca, com o passar do tem o processo será continuado e a separação das paredes poderá se completar levando o conjunto ao colapso.

NÍVEL DE RISCO ATUAL: Baixo.

SOLUÇÃO POSSÍVEL: Identificar as partes soltas e recolocar com argamassa ou resina especial, bem como vedar as frestas entre a argamassa estável e as paredes, evitando a penetração de água que contribui para a seqüência do processo. Antes remover a vegetação infiltrada na estrutura.

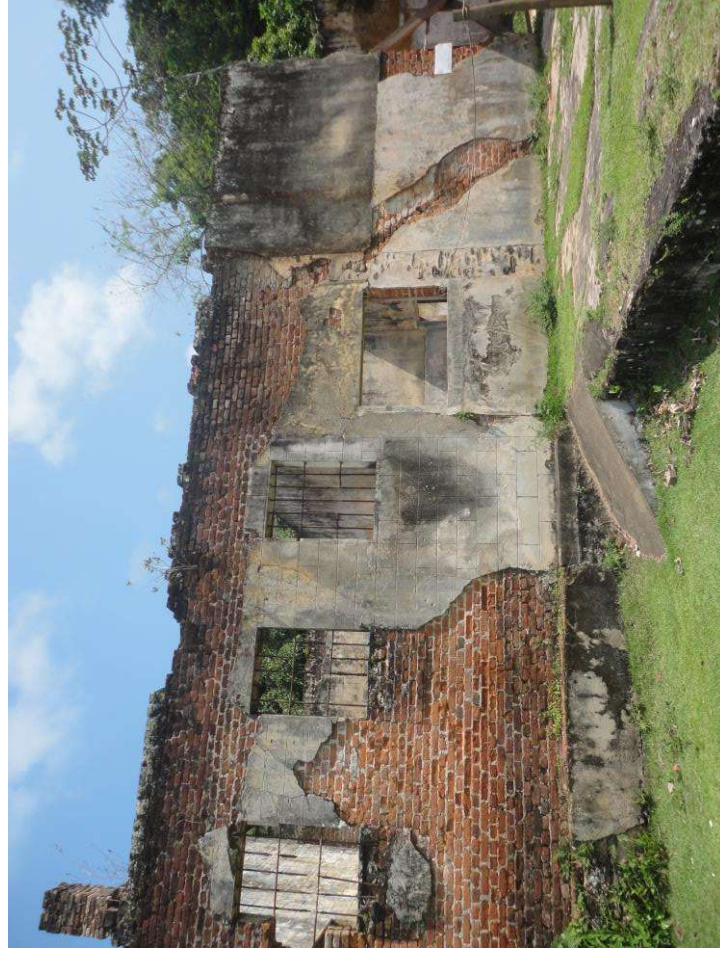
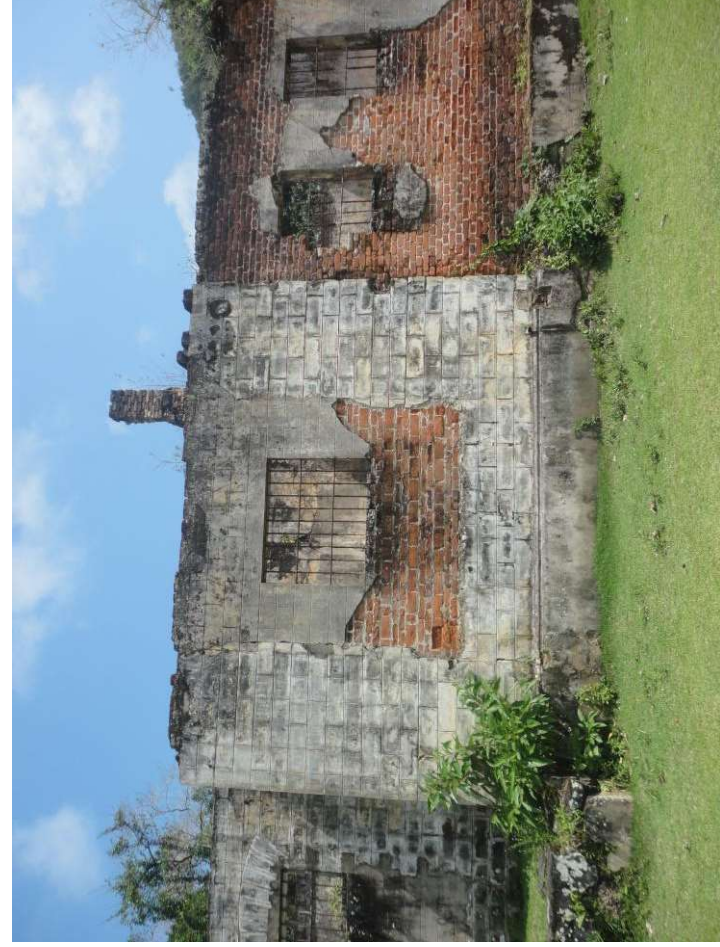
POSIÇÃO: Bloco Central – Ambiente externo – Vistas 14, 15 e 16.

OBJETO DE ANÁLISE: Paredes externas.

PROGNÓSTICO: A deterioração da argamassa de assentamento provocada pela intempérie pode comprometer a ligação entre os tijolos e levar a peça à ruína. Mesmo sendo um elemento de pequenas dimensões a sua queda poderia causar acidentes aos visitantes.

PATOLOGIA E: Observa-se na borda da alvenaria, à direita da imagem principal e no destaque, uma grande trinca separando partes da alvenaria. A parede ainda se encontra unida pelas partes intactas, entretanto a trinca caminha para promover a separação completa. A posição da trinca indica recalque das fundações.

PROGNÓSTICO: A manter-se como está, os recalques de fundação avançarão induzindo ao aumento da trinca e separação completa das paredes.

SOLUÇÃO POSSÍVEL: Inserir produto a base de epóxi nas fissuras no perímetro da argamassa, evitando a penetração de águas pluviais, conforme especificado no caderno de recomendações.

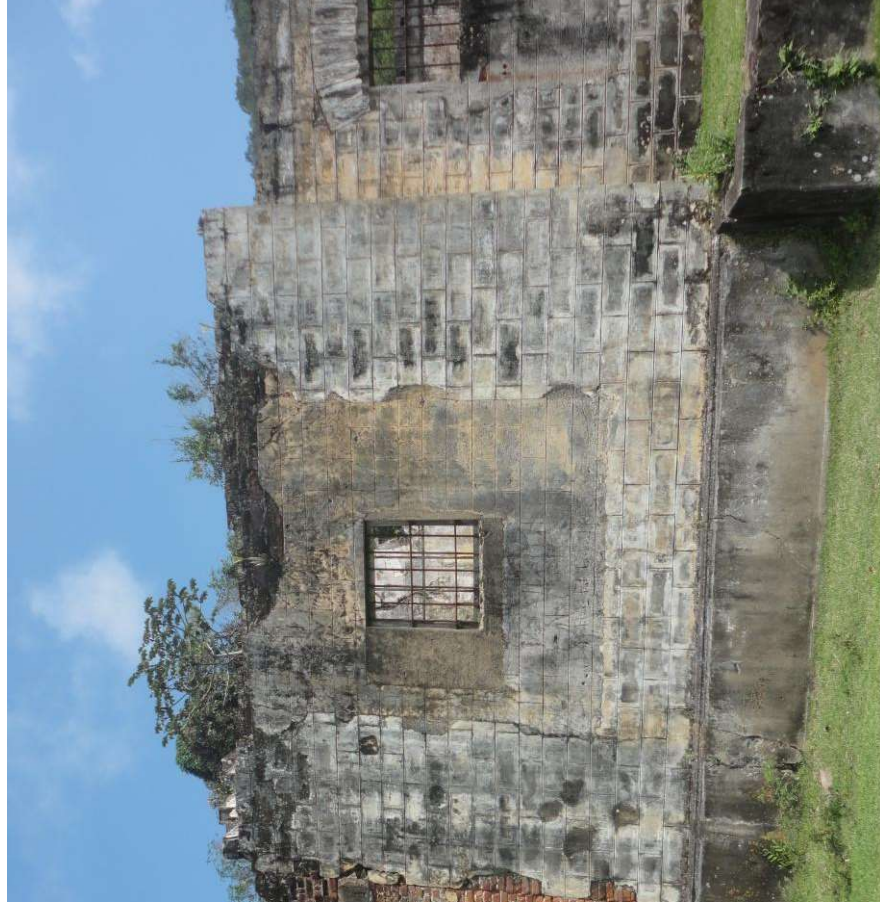
PATOLOGIA A: Fissuras na base da alvenaria (fundação).

PROGNÓSTICO: A causa das fissuras, provavelmente deslocamento da fundação permanece. Entretanto, a abertura da fissura não induz a supor grandes movimentos nas fundações. A penetração de água continuamente na fresta pode contribuir para a desestabilização do solo e aumento da separação.

PATOLOGIA C: Trinca inclinada na janela iniciando-se pelo canto e chegando até o respaldo separando a parede em duas partes.

PROGNÓSTICO: A tendência é que, recebendo águas pluviais e sob o efeito da dilatação térmica, as paredes separem-se cada vez mais corroendo as faces internas das fissuras.

SOLUÇÃO POSSÍVEL: Vedação da fissura utilizando material apropriado de forma a impedir a entrada de água e realizar a ligação das partes da parede.

SOLUÇÃO POSSÍVEL: Inserção de barras de aço nas juntas e aplicação de resinas ou argamassas especiais na colagem e vedação da trinca.

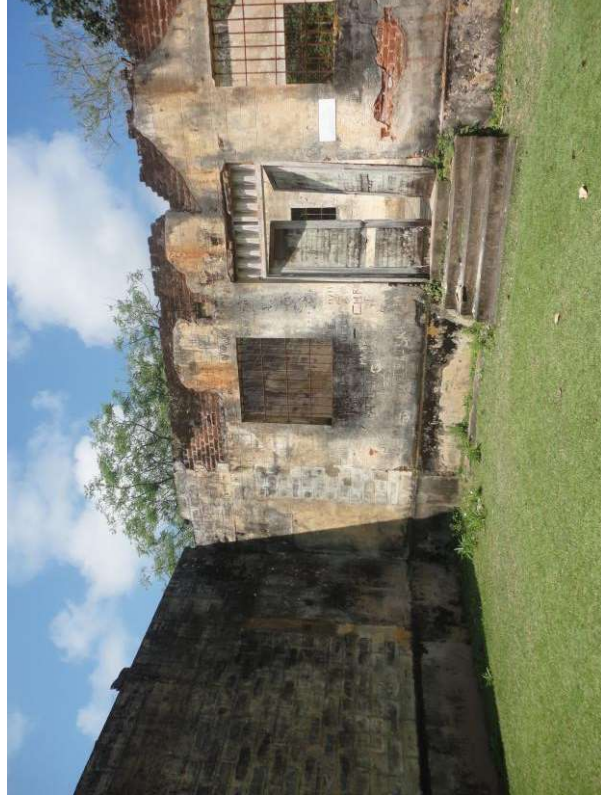
PATOLOGIA A: Fissuras na base da alvenaria (fundação).

PROGNÓSTICO: A causa das fissuras, provavelmente deslocamento da fundação permanece. Entretanto, a abertura das fissuras não induz a suport grandes movimentos nas fundações. A penetração de água continuamente na fresta pode contribuir para a desestabilização do solo e aumento da separação.

SOLUÇÃO POSSÍVEL: Vedação da fissura utilizando material apropriado de forma a impedir a entrada de água e realizar a ligação das partes da parede.

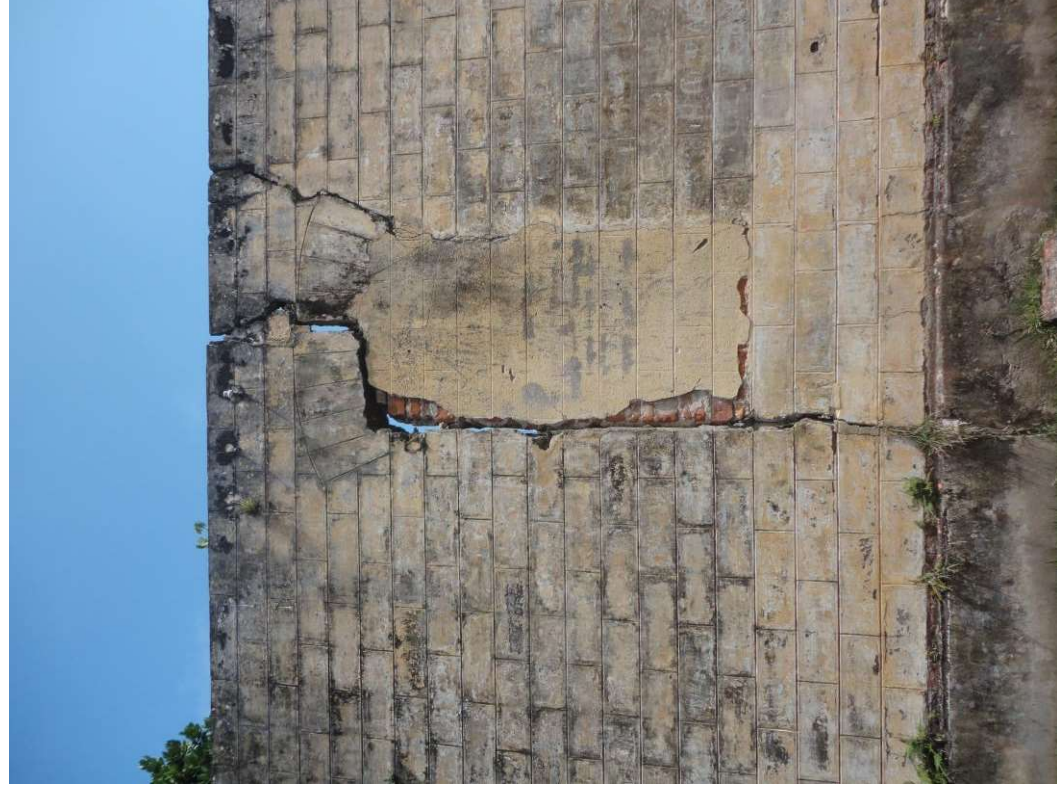
PATOLOGIA C: Na posição do fechamento da janela existente anteriormente observa-se uma trinca que se inicia nas fundações, abaixo do piso, e se estende até o respaldo fazendo com que a parede fique completamente separada em duas partes, apresentando o conjunto sinais de instabilidade. O vão entre as partes indica que a movimentação e a separação entre elas continuam ocorrendo, ocasionado ela movimentação das fundações, visto que não se pode identificar qualquer ação realizada para a sua estabilização.

PROGNÓSTICO: A trinca deverá continuar até que não haja qualquer contato entre as partes e podendo pela ação do vento ou qualquer força aplicada sobre o plano perpendicularmente ir ao colapso.

SOLUÇÃO POSSÍVEL: Inserir produto a base de epóxi nas fissuras no perímetro da argamassa, evitando a penetração de águas pluviais, conforme especificado no caderno de recomendações.
