Relatório Técnico e Fotográfico: Ruínas do Presídio do Parque Estadual Ilha Anchieta

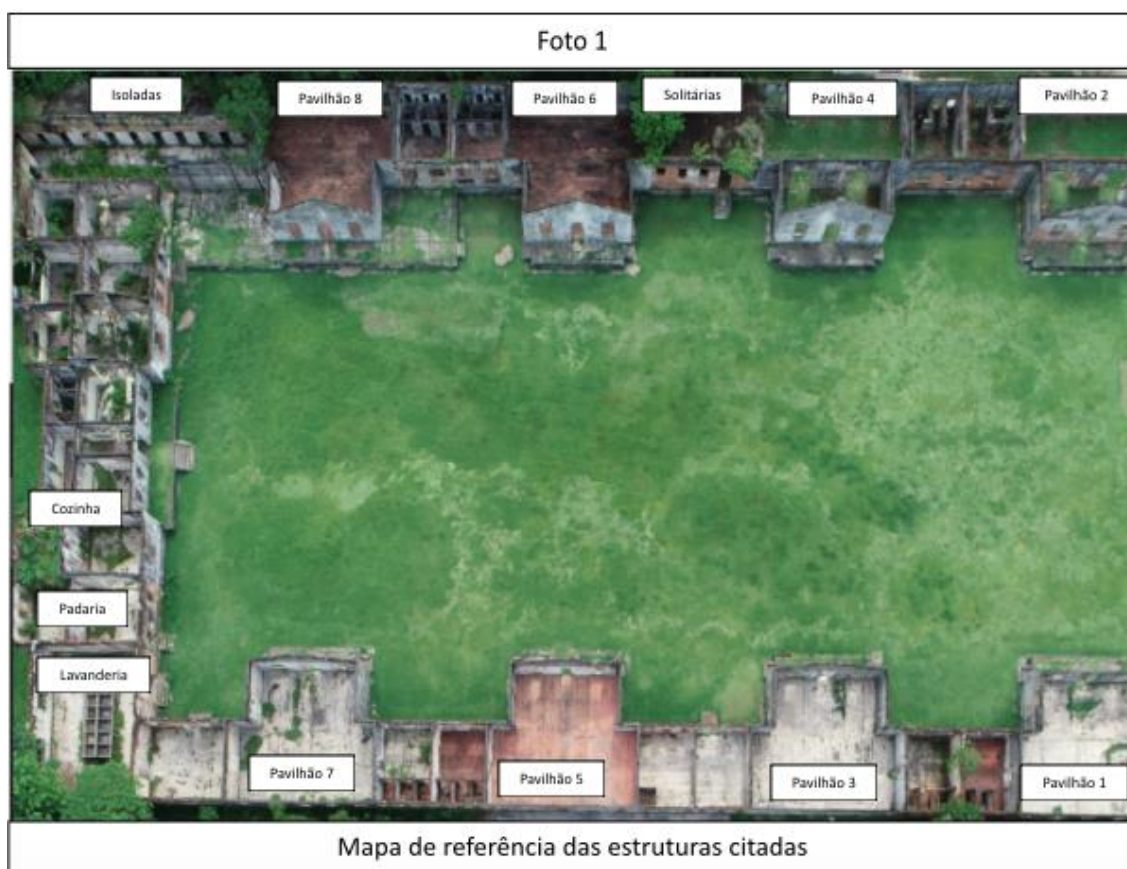
Em diversos pontos das ruínas, devido às variações climáticas, a ação do tempo e intempéries, vem ocorrendo deslocamentos e desgastes dos materiais que se não tomada uma medida de contenção poderá haver uma separação mais significativa e tornar a estrutura instável.

Considerando o exposto acima e a parte externa das estruturas da ruína, algumas patologias observadas podem ser classificadas como de nível alto e médio, uma vez que a ausência de ações de mitigação, os tijolos continuarão se soltando, aumentará a eficiência da penetração de água que conjuntamente com outras ações de intempéries poderão gerar trincas

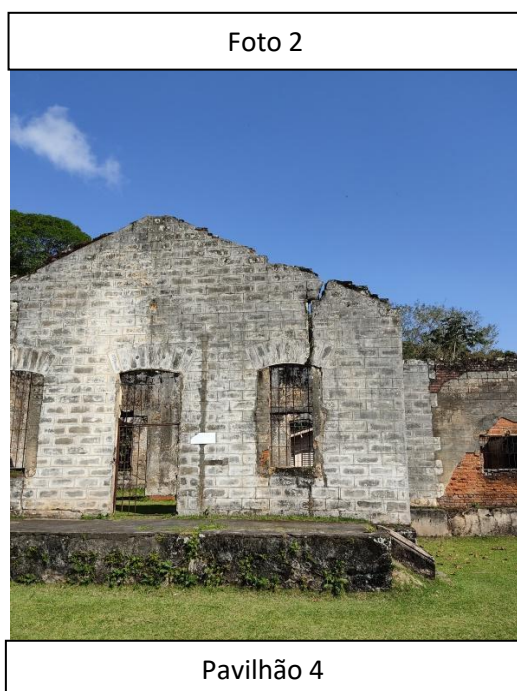
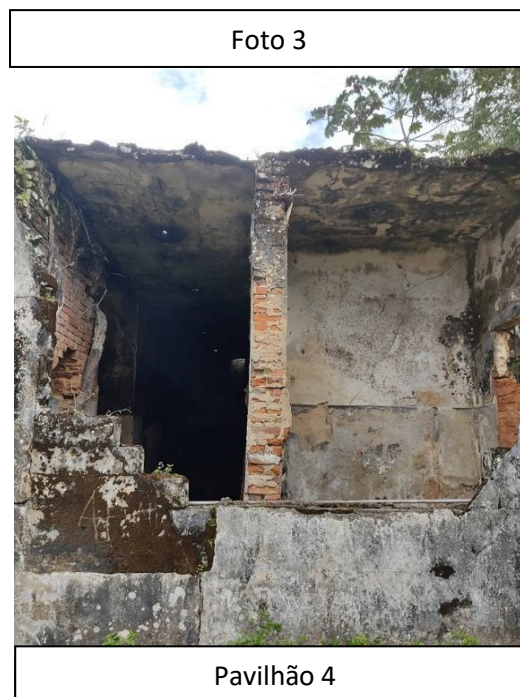
maiores e até mesmo levar a separação completa das paredes. Além disso, poderá continuar a movimentação das fundações podendo levar o conjunto ao colapso (Fotos 2 e 3).

Nas fotos 2 e 3, referentes ao pavilhão 4, é possível verificar acima da janela a trinca, que atravessa a parede. De acordo com o levantamento apresentado no projeto executivo há um desaprumo de 8 cm entre a ponta do oitão e sua base, o que gera esforços não previstos na alvenaria. Pode-se ver uma trinca que se inicia no piso, passa pela lateral da janela e abre completamente na parte superior da alvenaria. Pela análise geométrica conclui-se que a parede perpendicular esteja desaprumada na mesma medida da separação. Ainda na parede lateral é possível ver a perda de alvenaria, que expõe o interior das celas solitárias, as quais possuem grafismos contemporâneos realizados pelos presos que ali estiveram e que nos permite complementar a história através de outros olhares. Os grafittis presentes nas celas Solitárias e isoladas são objeto da tese da Doutoranda Rosivânia de Castro Aquino, que atualmente elabora a pesquisa intitulada 'Um corpo que Aprisiona: Arqueologia das Corporalidades no Mundo Prisional da Ilha Anchieta (1942 - 1960), através do Museu de Arqueologia e Etnologia da Universidade de São Paulo.

Além disso, o oitão foi construído em blocos de concreto, diferentemente da parte inferior da alvenaria que utilizou tijolos de barro maciços (fotos 2, 3, 4 e 6). Portanto a ligação entre essas alvenarias pode ser considerada um ponto fraco em todo o conjunto, sendo necessária medidas urgentes de contenção, restauro e conservação.

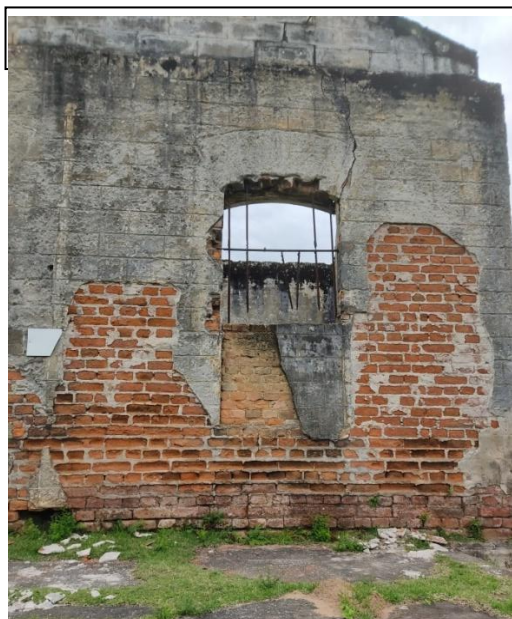
Pavilhão 2 - 21/08/2022

Já em outros pontos, as patologias observadas são classificadas como de nível baixo, essas podem ser observadas nas fotos 4 e 5 (abaixo), referentes ao pavilhão 2, é possível verificar desgaste na fundação, trinca inclinada 45° a partir da abertura em toda a espessura da parede, separação entre a parede original e a alvenaria posterior e o aumento na degradação das ruínas em relação a perda do reboco, expondo a alvenaria dos pavilhões.

O reboco que imita blocos de cimentos, refere-se a reforma do presídio, sendo um elemento visual significativo. Também é observado que os tijolos expostos sem a presença do reboco, tendem a apresentar uma degradação acelerada.

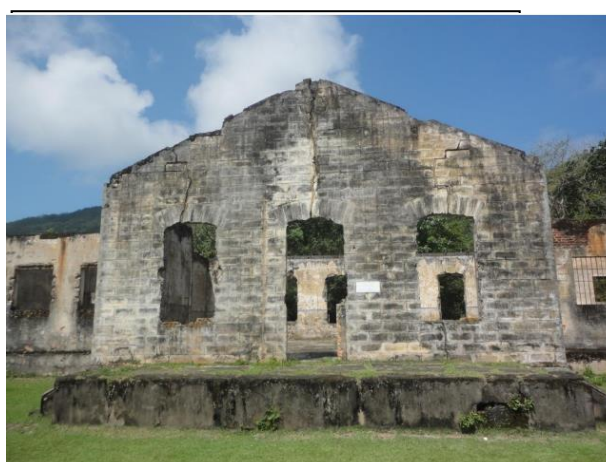
Quando observado a área externa, é perceptível que algumas patologias se repetem nas diversas estruturas que compõem as ruínas. São elas: a falta de travamento interno, a diferença de materiais e a situação da parede do oitão, devido às reformas históricas do presídio, sofrendo os mesmos efeitos ao longo do tempo podem sofrer as patologias como as trincas maiores e a separação completa das paredes, ou até mesmo podem levar o conjunto ao colapso. Esta patologia está representada pela foto 6.

As últimas fiadas da alvenaria de respaldo estão se soltando devido às ações de sol e chuva. Os blocos assentados nos oitões são furados, permitindo a entrada e acúmulo de água no interior da alvenaria. Ao permanecer esta situação, as ações citadas sendo acumuladas ao longo do tempo certamente agravarão o problema soltando os demais tijolos, bem como prejudicando a parte inferior da parede através da penetração de água.

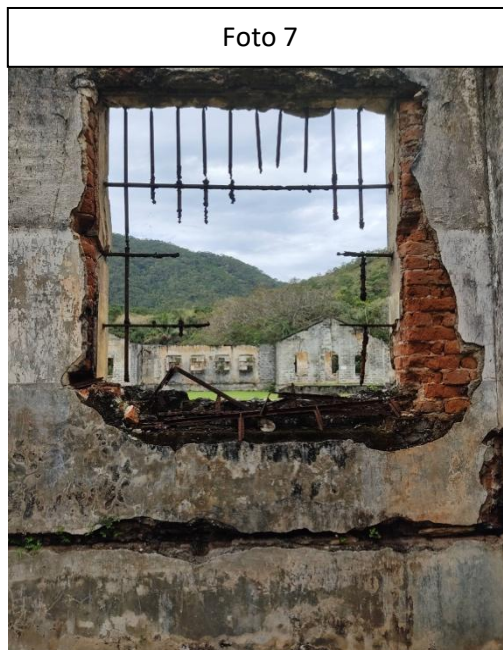
Em todos os pavilhões, e demais estruturas da ruína, é possível observar pontos de oxidação do aço das grades, essa patologia fará o diâmetro das barras expandir, podendo chegar a cinco vezes o original, o que levará a esforços na argamassa de chumbamento e na alvenaria do entorno. (Foto 7)

Assim como observado em todos os pavilhões, no pavilhão 6 é possível verificar o aumento na degradação das ruínas em relação a perda do reboco, expondo a alvenaria dos pavilhões, principalmente em volta da porta e janela (fotos 7).

Devido à ação da maresia nas barras de aço que estão aparentes, é possível identificar a oxidação deste material, que causa a redução das áreas de resistência enfraquecendo a estrutura e colocando em risco os visitantes, devido à possibilidade de desabamento da bandeira das passagens, o que confere nível de risco médio a essa patologia. (foto 7)

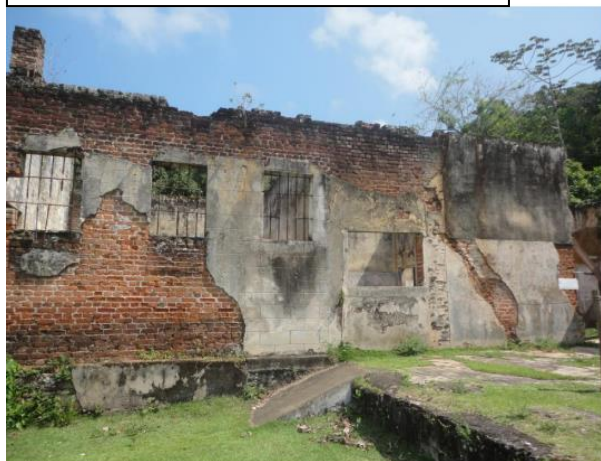
Foto 8

Também são identificadas fissuras diversas na parede com sinais de que passaram por remendos. São fissuras que no momento não comprometem a estabilidade da parede, mas que devem ser tratadas (foto 8).

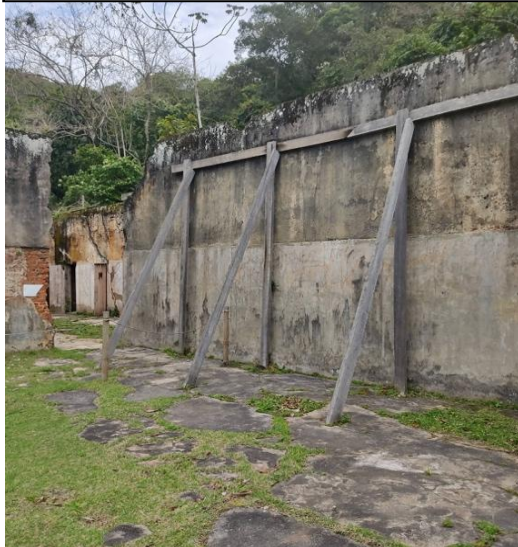
Foto 9

Há locais das ruínas que sofrem alto risco de vir a colapso, como é o caso da parede lateral das isoladas (foto 9). Na imagem é possível verificar uma contenção feita pela equipe do parque para que a mesma não venha a ceder. Esta parede apresenta trincas e encontra-se fora de prumo, o que indica que a sua capacidade de resistência e auto estruturação está comprometida, provavelmente ocasionado por movimentações na fundação direta executada sobre areia. Destaca-se que não sendo contida, os novos movimentos de fundação, as variações térmicas e ventos de velocidade média poderão levar a parede ao colapso.

Ainda nesse local, sem intervenções na fundação e na trinca, com o passar do tempo o processo será continuado e a separação das paredes poderá se completar levando o conjunto ao colapso. Por fim, a argamassa de revestimento encontra-se em processo de deslocamento, a qual sem intervenções a movimentação contínua das paredes aliada às condições climáticas manterão o processo de deslocamento continuado. Ambas são patologias de nível médio.

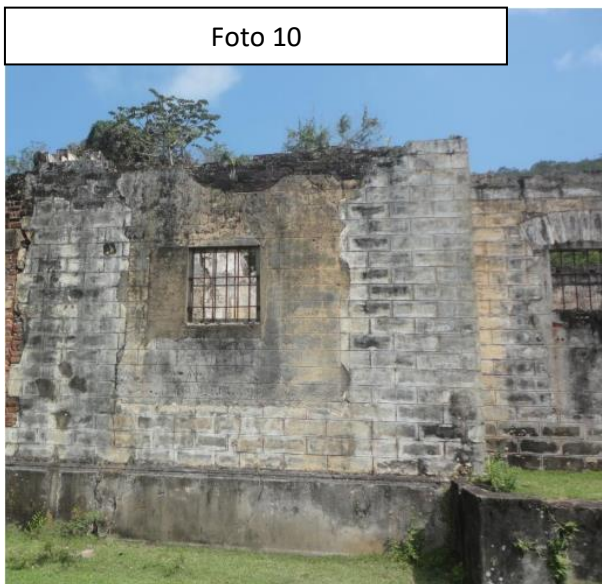
Foto 10

Observa-se fissuras na base da alvenaria (fundação), a causa das fissuras, provavelmente deslocamento da fundação permanece. Entretanto, a abertura da fissura não induz a suport grandes movimentos nas fundações. A penetração de água continuamente na fresta pode contribuir para a desestabilização do solo e aumento da separação. (Foto 10).

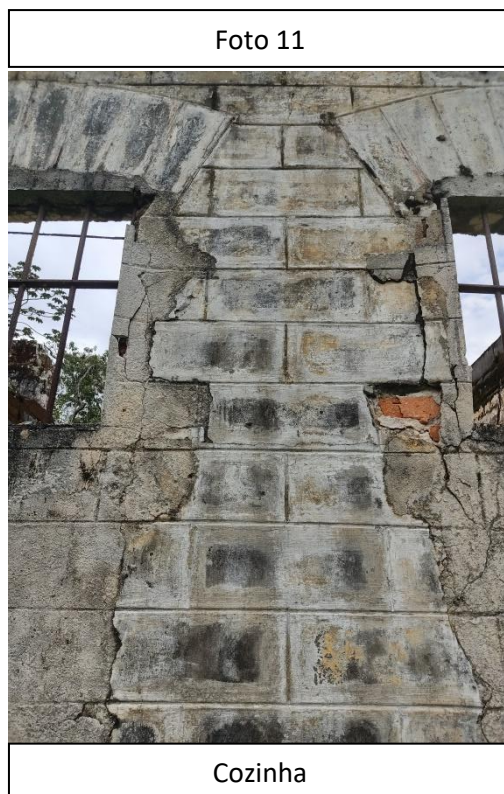
Também na cozinha há trinca inclinada na janela iniciando-se pelo canto e chegando até o respaldo separando a parede em duas partes. A tendência é que, recebendo águas pluviais e

sob o efeito da dilatação térmica, as paredes separem-se cada vez mais, corroendo as faces internas das fissuras (Foto 11).

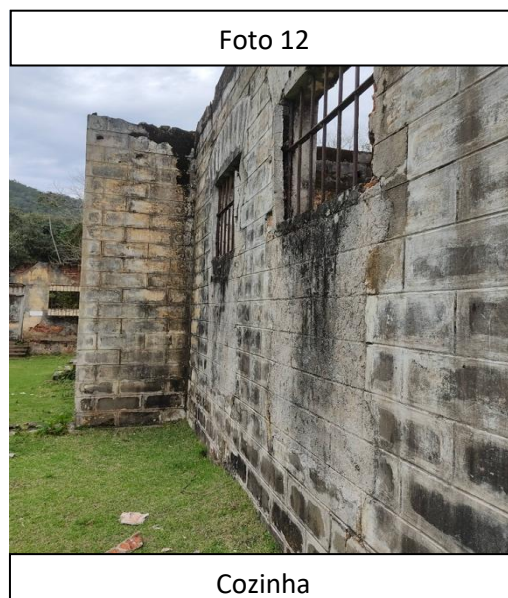
Na foto 12, referentes à cozinha, é possível verificar a queda do reboco da parede em diversos pontos.

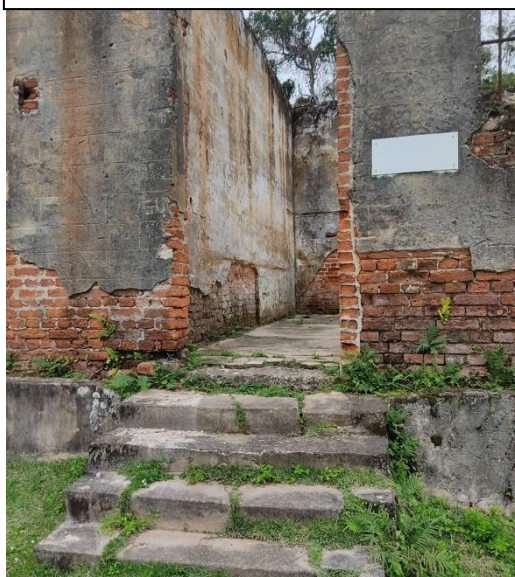
Foto 13

As imagens a seguir são referentes à área da lavanderia do antigo presídio da Ilha Anchieta, na foto 13, observa-se a queda do reboco e tijolos da parede em diversos pontos.

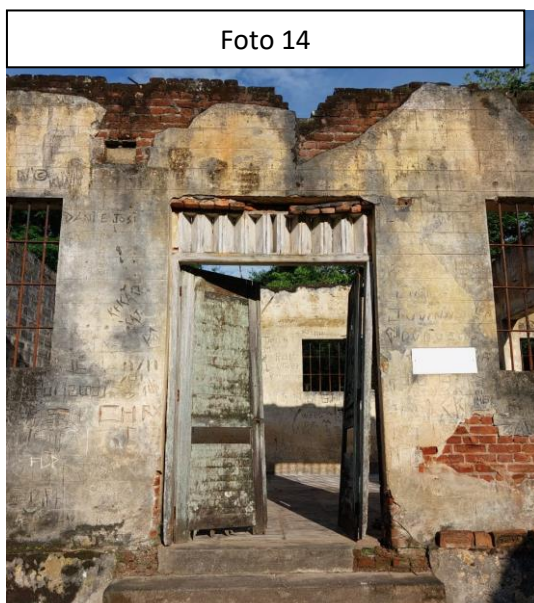
Foto 14

Observa-se deslocamento do revestimento em reboco na bandeira da porta de madeira e portas soltas. É alto o risco das placas já soltas cair sobre os visitantes que passarem sobre a porta. (Foto 14)

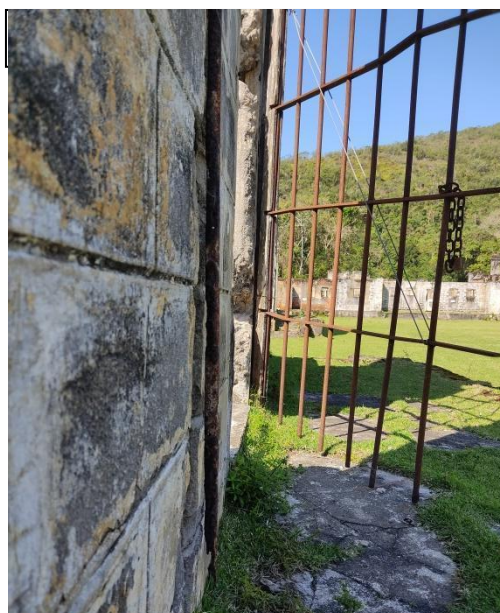
Pavilhão 1

Na foto 15, referente aos pavilhões 1 é possível observar a estrutura de metal se soltando da alvenaria.

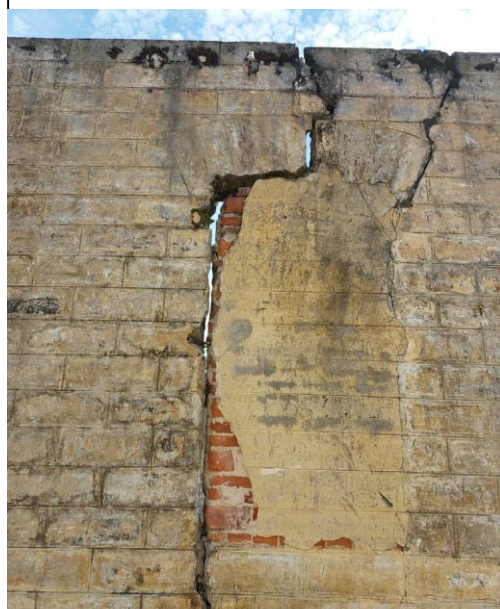
Foto 16

Na posição do fechamento da janela existente anteriormente observa-se uma trinca que se inicia nas fundações, abaixo do piso, e se estende até o respaldo fazendo com que a parede fique completamente separada em duas partes, apresentando o conjunto sinais de alta instabilidade. O vão entre as partes indica que a movimentação e a separação entre elas continuam ocorrendo, ocasionando nela movimentação das fundações, visto que não se pode identificar qualquer ação realizada para a sua estabilização. (Foto 16)

Destaca-se que a trinca, se não realizadas ações de contenção, deverá continuar até que não haja qualquer contato entre as partes e podendo pela ação do vento ou qualquer força aplicada sobre o plano perpendicularmente ir ao colapso.

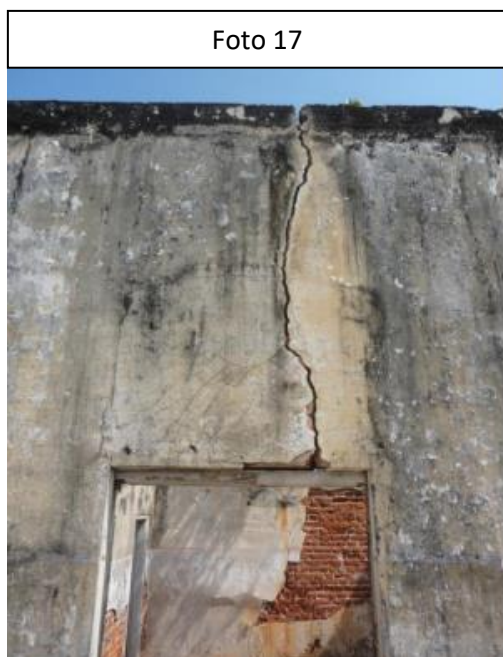
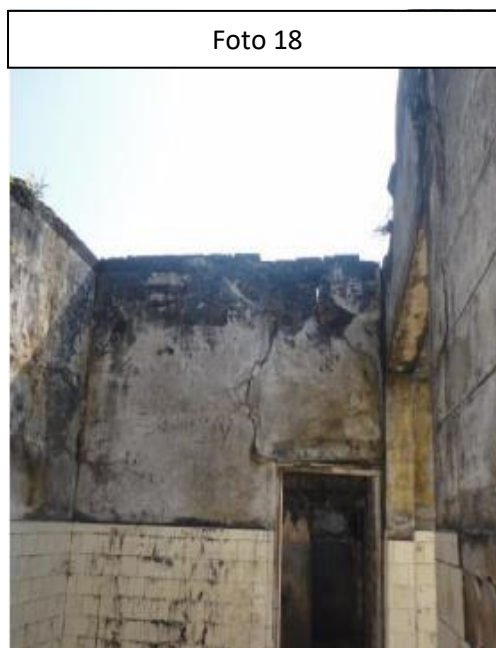
Nas portas das ruínas é possível encontrar duas patologias comuns nas diversas estruturas das ruínas que podem ser observados nas fotos 17 e 18, os trincos e/ou fissuras nas bandeiras de portas, apresentando risco médio e tendência ao aumento dos vãos e indução ao deslocamento, podendo colocar em risco os visitantes que transitam sob esses vãos. A outra patologia comum nas portas são os batentes fragilizados que atualmente estão soltando partes, apresenta risco médio, pois a madeira exposta a intempéries e maresia tende a apodrecer, colocando em risco aqueles que transitam nas ruínas.

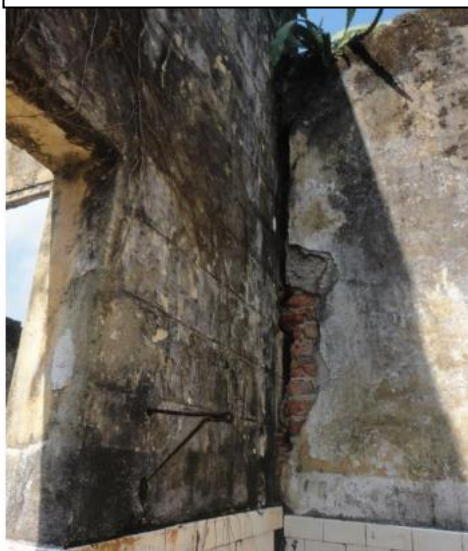
Foto 19

Como já descrito no ambiente externo, no ambiente interno também é possível identificar que algumas paredes se apresentam completamente soltas das amarrações com as demais, situação ilustrada nas fotos 19 e 20, provavelmente devido a movimentação das fundações diretas executadas sobre solo arenoso. Apresentando nível de risco médio devido estarem soltas, o que possibilita deslocamentos e faz com que a parede perca um importante vínculo de fixação, podendo ir a colapso conforme o tipo de carga a que estiver sujeita (ventos, variação de temperatura, etc...)

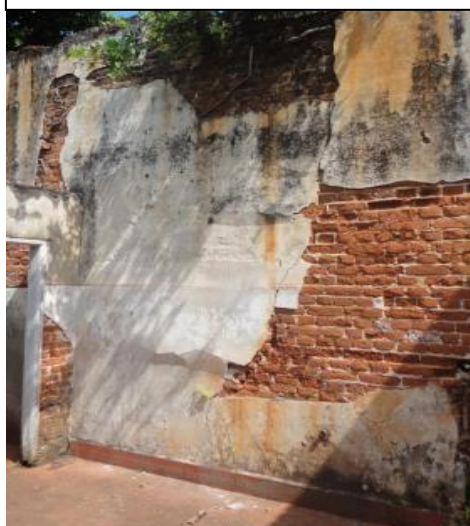
Foto 21

Considerando as patologias expostas acima, é possível visualizar na foto (21 e 22), o deslocamento do revestimento, que pode ser agravado devido a penetração das águas pluviais, aumentando a área deslocada ou estufando a camada de reboco, com um nível de risco baixo.

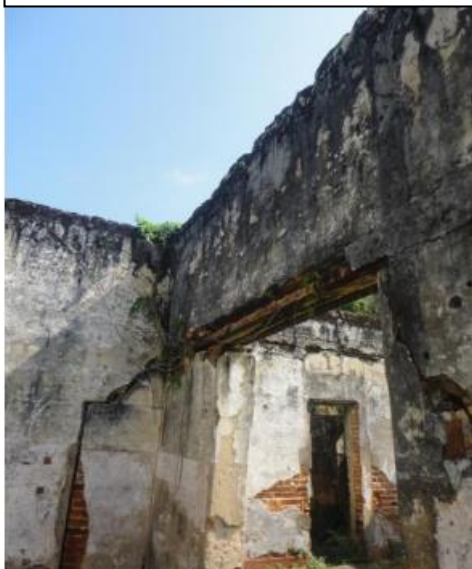
Foto 23

As trincas presentes no entorno das vergas na região de apoio nas paredes laterais possuem nível de risco baixo, apresentando a tendência de aumento até fragilizar o apoio de canto das vergas e a estabilidade da estrutura ser colocada em risco, conforme as fotos 23 e 24.

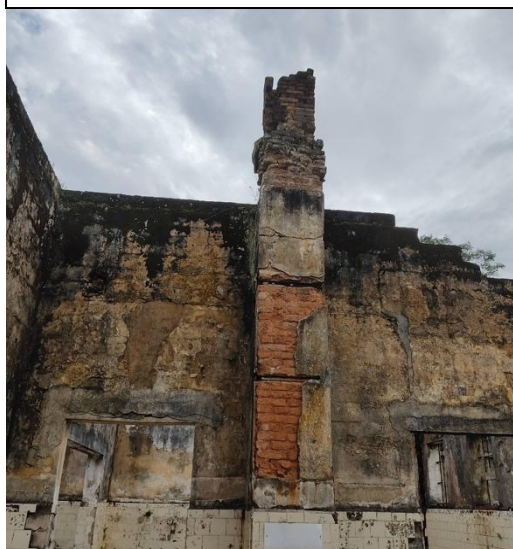
Foto 25

Nas fotos 25 e 26, referentes à chaminé da cozinha, é possível verificar que a mesma apresenta alta degradação, podendo ser observado várias trincas e ausência de tijolos e reboco. A instabilidade da estrutura da chaminé pode significar um risco à visita das ruínas da cozinha.

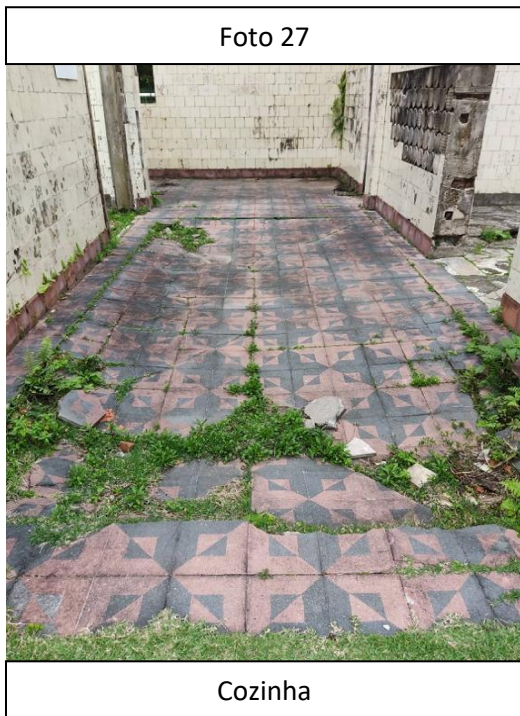
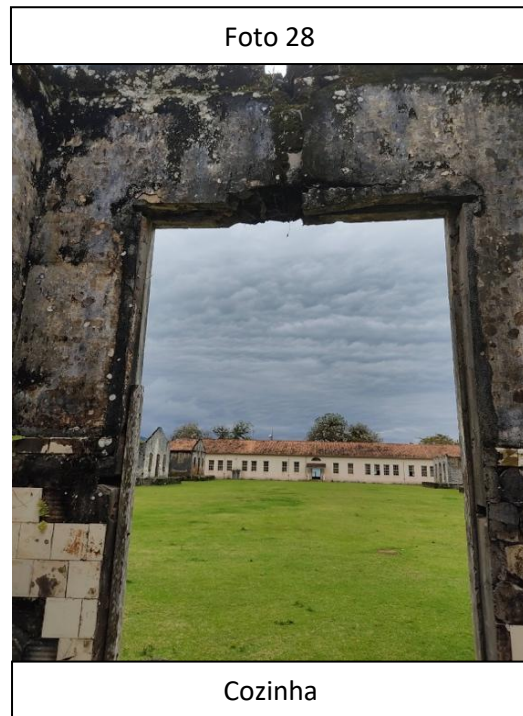
Nas fotos 27 e 28, referentes ao piso da cozinha, é possível verificar que o mesmo está cedendo em diversos pontos.

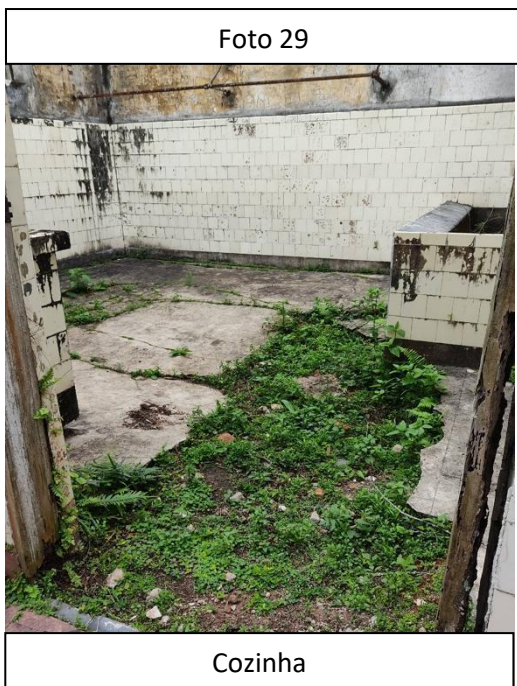
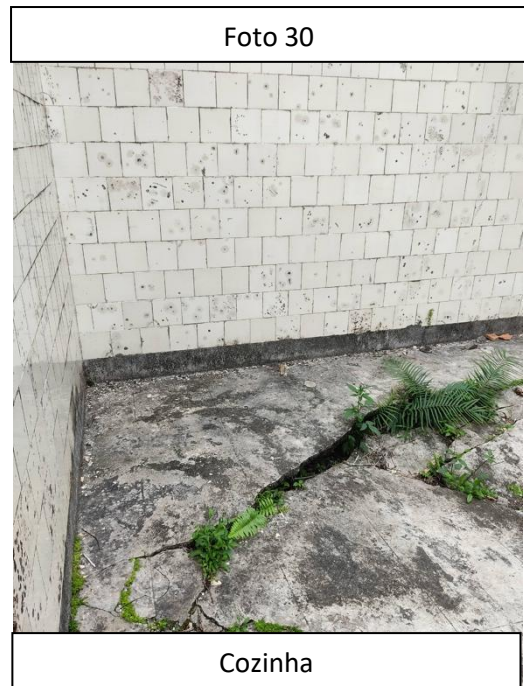
Nas figuras 29 e 30, referentes à cozinha, é possível verificar o chão cedendo, bem como a presença de rachaduras e queda do reboco acima da porta.

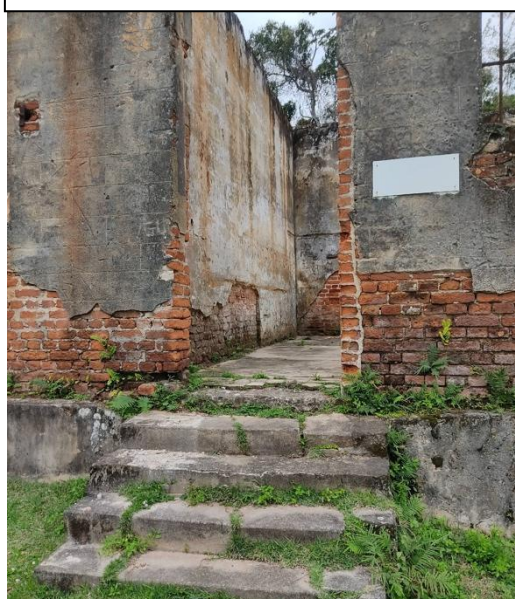
Foto 32

Assim como relatado na área da cozinha, a lavanderia também apresenta fissuras na base da alvenaria e apresenta o mesmo prognóstico relatado. (Foto 32)

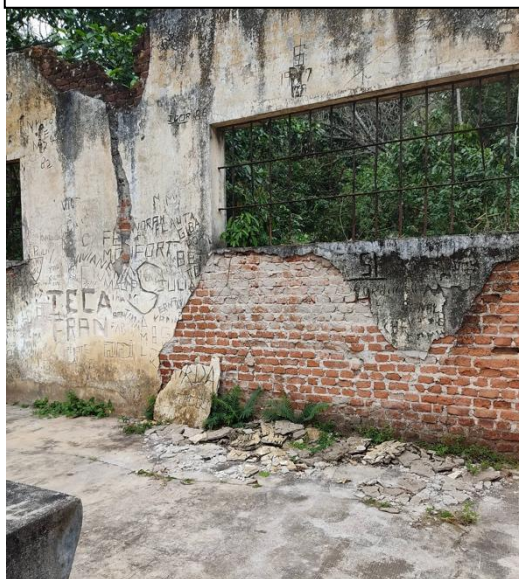
Foto 33

Na lavanderia (foto 33) é possível observar um desgaste dos tijolos expostos e os mesmo se soltando.

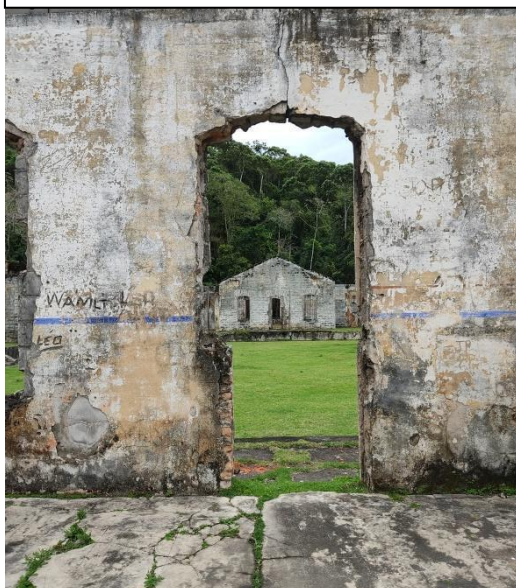
Foto 34

Nas fotos 34, 35, 36 e 37 referentes aos pavilhões 3, 5, e 7, é possível verificar a queda do reboco e tijolos da parede em torno da porta.

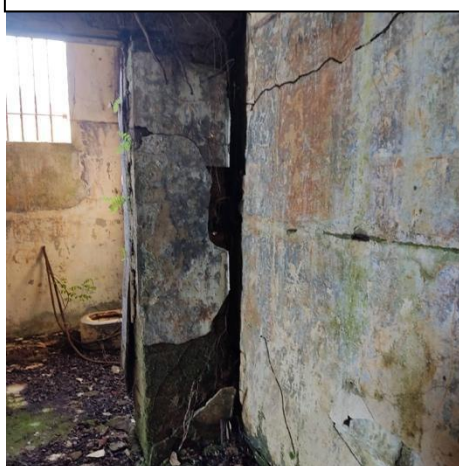
Foto 38

É possível observar nas fotos 38 e 39, que a parte da bandeira de alvenaria, que se posiciona sobre a porta está completamente solta e apoiada na madeira do batente, está madeira encontra-se com sinais de deterioração o que poderá levar a alvenaria ao colapso final, possuindo um nível alto de risco.

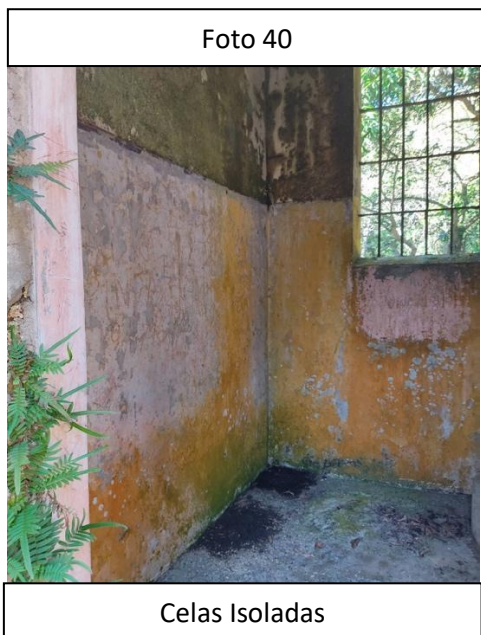
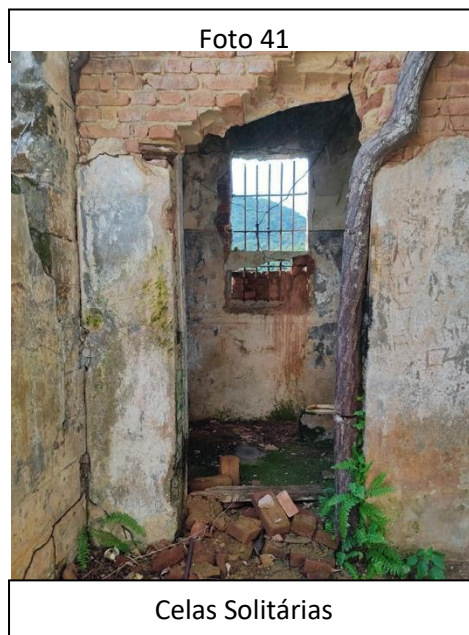
O crescimento da vegetação nas ruínas possui um alto risco atual, pois poderá ocasionar um colapso das estruturas, e ocasionar um comprometimento completo dos trechos de alvenaria atingidos.

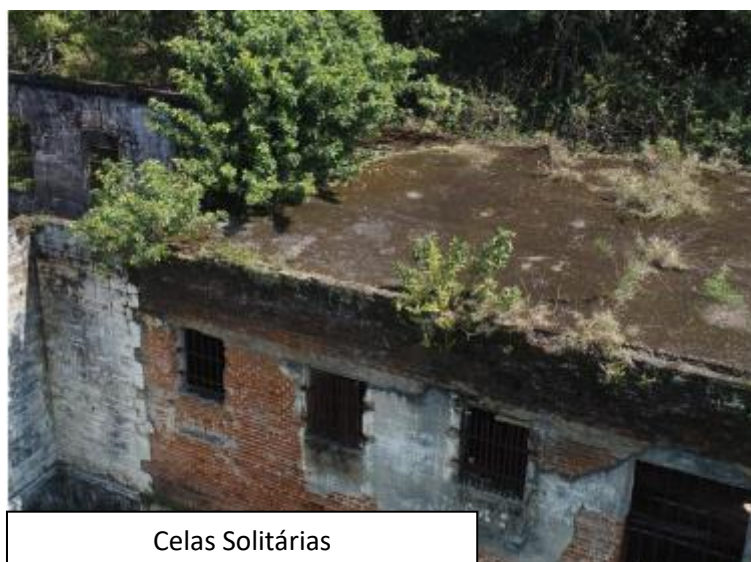
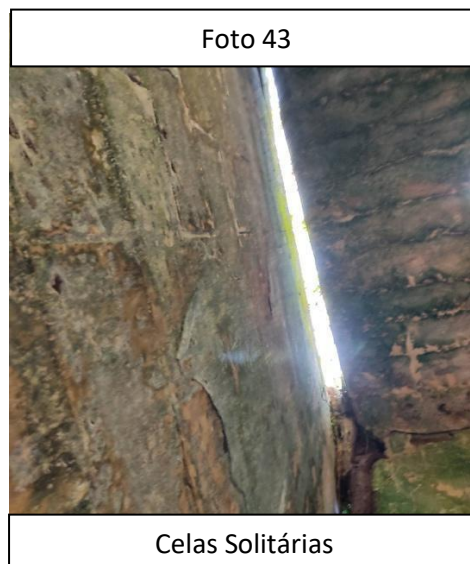
Nas fotos 42 e 43 ilustram a laje de concreto exposta sem impermeabilização, apresentando sinais de ruína e a incapacidade de garantir a própria estabilidade esse fator apresenta nível de risco atual alto, pois caso se mantenha a situação atual as armaduras que já se encontram em estado avançado de corrosão, poderão gradativamente perder a resistência tornando a laje sem armação, o que poderá levar a estrutura ao colapso.

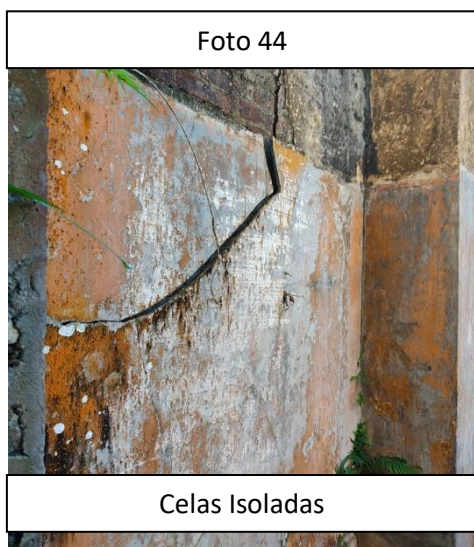
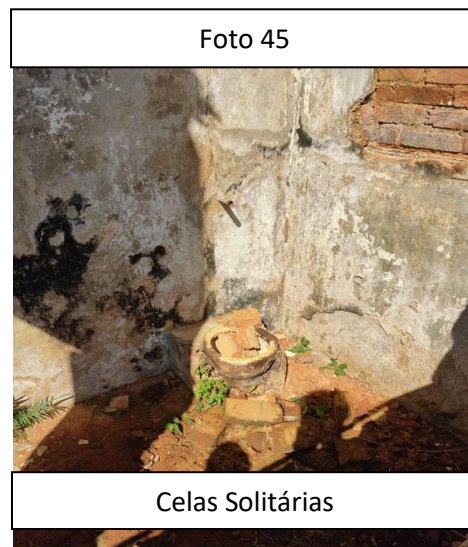
Os tijolos aplicados no respaldo da alvenaria nas fotos 44 e 45, devido à exposição no tempo e movimentação da laje, possuem sinais de estarem despregados e soltos, ou fixados insuficientemente, sendo classificados como risco atual médio. A tendência é que com o passar do tempo, caso não haja alguma intervenção, os tijolos se soltem do respaldo, oferecendo risco a aqueles que entram na estrutura. A vegetação presente, se não removida, induzirá as fiadas de respaldo a esforços que também contribuirão para o descolamento dos tijolos.

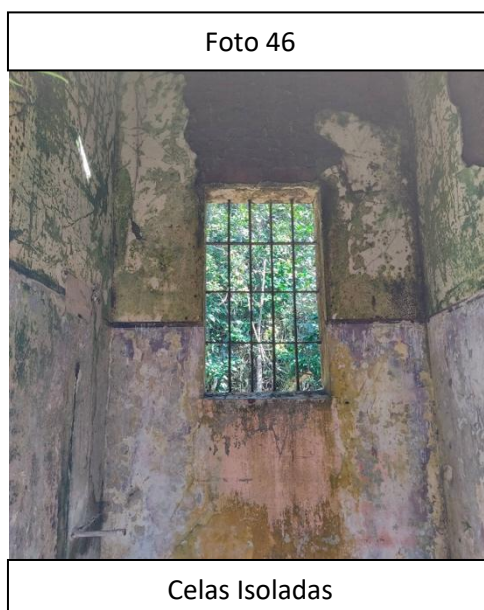
O aço presente nas grades, encontra-se oxidado, fazendo expandir o diâmetro das barras, que poderá chegar a cinco vezes o diâmetro original, esse processo poderá levar a esforços na argamassa de chumbamento e na alvenaria do entorno. Caso a expansão das barras de aço não seja contida, levará ao rompimento da argamassa de chumbamento, e consequentemente os tijolos das faces externas irão se soltar, sendo considerada como nível de risco atual baixo (foto 46).

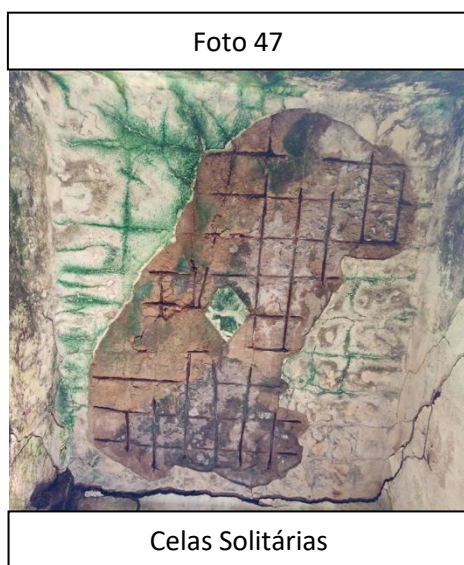
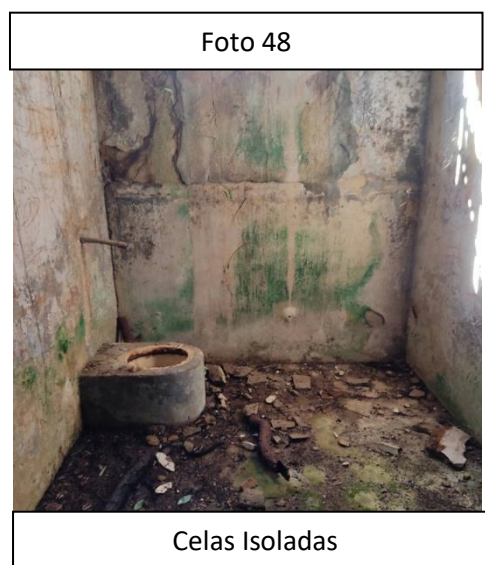
As lajes expostas ao tempo (foto 47) encontram-se rachadas e com as armaduras corroídas. Observa-se, onde se pode ver, que as telas utilizaram barras de espessura superior àquela que seria necessária estruturalmente. Provavelmente por questões de segurança prisional, na foto 48 é possível ver partes da laje que caíram.
