MAPA DE DANOS - 01 Casa da Farinha

FUNDAÇÃO FLORESTAL	FUNDAÇÃO PARA CONSERVAÇÃO E A PRODUÇÃO FLORESTAL DO ESTADO DE SÃO PAULO SEI – Setor de Engenharia e Infraestrutura			
	PESM PICINGUABA			
Projeto Basico	Escala 1:200	Autor Arq. João Miguel Silva	Folha 05/12	Data Julho/2020

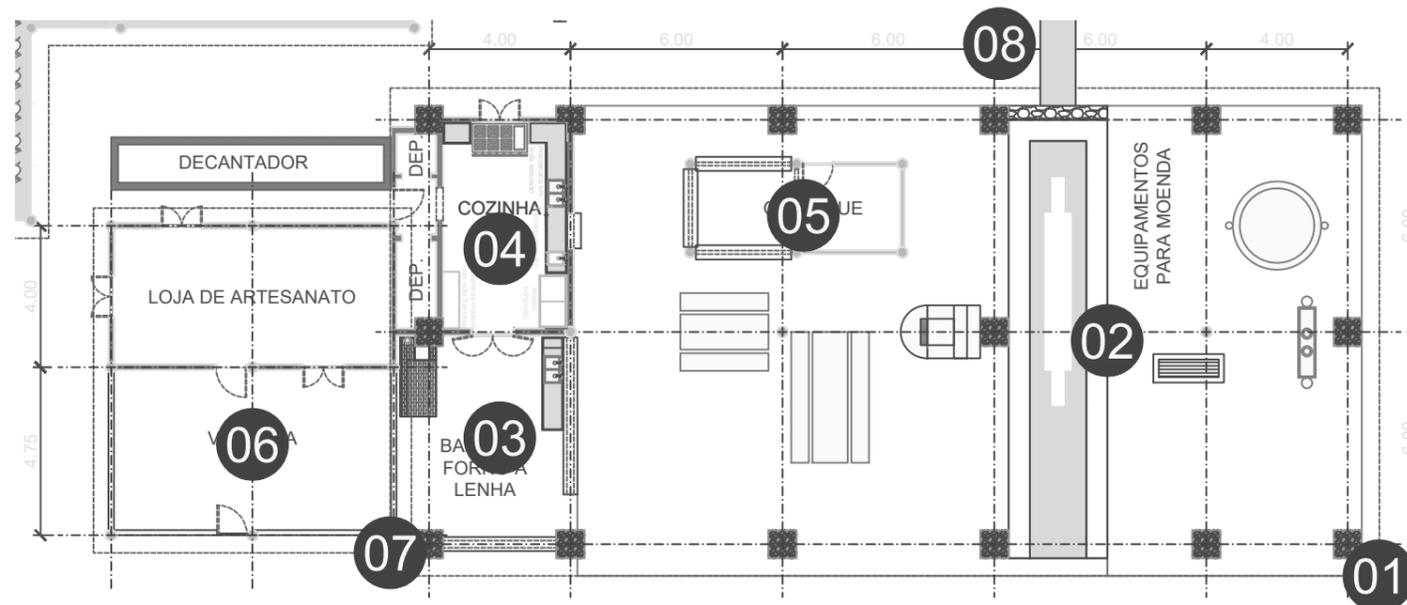
01 COBERTURA E ELEMENTOS ESTRUTURAIS: Os elementos que compõe a cobertura da Casa da Farinha certamente são um dos principais elementos estéticos e patrimônio histórico da edificação . AS telhas de barro são elementos que denotam a época de sua execução. No entanto pela irregularidade da fabricação da época, elas acabam se movimentando e apresentando pontos de infiltração. Já nos elementos estruturais que compõe a cobertura, como : treliças, terças, ripas - esses encontram-se parcialmente comprometidos. Devido a isso, deverá ser substituído na íntegra a cobertura com seus respectivos elementos.

02 MOBILIÁRIO HISTÓRICO: Estes mobiliários encontram-se em pleno uso. Apresentam algumas sujidades e recuperação de poucos elementos estruturais.

03 BALCÃO E FORNO: Deverá ser revisado todo o balcão. O Forno deverá ser substituído por novo.

04 COZINHA : Foi informado pela comunidade local que a cozinha necessita de reparos nos pisos e forros. Os efluentes da cozinha precisam ser devidamente tratados. Não foi constatado sistema de esgotamento. Os acabamentos gerais precisam ser refeitos.

05 QUIOSQUE: O quiosque localizado dentro do edifício da Casa da Farinha, desempenha a função de comercialização de bebidas e Alimentos, assim como possui placas informativas a respeito da história do local. Esta construção de madeira e pau-a-pique demonstra características e sistemas construtivos que denotam a época da casa que o abriga. No entanto são necessárias melhoras de alguns acabamentos, em especial ao tratamento do pau-a-pique a fim de evitar insetos que possam causar doenças aos usuários do entorno

06 LOJA: A Loja de Artesanato construída adjacente a Casa da Farinha, pode ser entendida como um elemento que faz parte da volumetria da casa como um todo, comportando-se como ambiente da mesma. Esta estrutura foi construída em meados de 2018 segundo a comunidade local. O telhamento da cobertura encontra-se em bom estado, necessitando apenas de reposicionamento e substituição de poucas peças. A estrutura de madeira encontra-se em bom estado necessitando apenas de Stain preservativo. A loja não possui infraestrutura de energia elétrica dentro das normativas. O pau-a-pique feito para vedações, foi evidentemente feito por auto-construção, seria essencial o tratamento correto a fim de conservar as paredes ali instaladas, e evitar a presença de insetos que possam transmitir doenças aos usuários da edificação.

07 INFRA DE ELÉTRICA : O padrão de alimentação de energia situado a frente da loja que alimenta o conjunto de edificações integralmente está totalmente fora das normativas e desorganizado.

08 INFRA DE CAPTAÇÃO DE ÁGUA: Encontra-se encoberta por vegetação e seus tubos ressecados ou necessitando de reparos
