FUNDAÇÃO PARA CONSERVAÇÃO E A PRODUÇÃO FLORESTAL DO ESTADO DE SÃO PAULO
SEI – Setor de Engenharia e Infraestrutura

IMPLANTAÇÃO INTERVENÇÕES FEENA

ALOJAMENTO - FEENA

MAPA DE DANOS

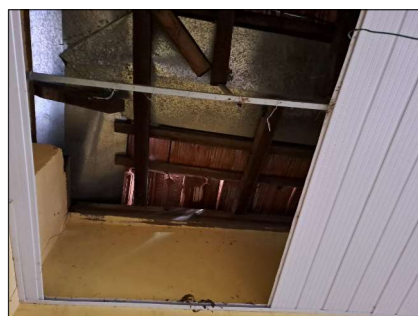
01

A cobertura possui diversas patologias em decorrência da idade avançada e falta de manutenções. Há ausências de peças de madeira da trama, encontros equivocados com os elementos de calhas, telhas quebradas e omissas, gerando infiltrações em diversos ambientes.

- 02** Manutenção e reparo da estrutura do telhado e forros, com troca total das telhas e trama, com impermeabilização com manta refletiva.
- 03** Fechamento de ambientes com elevações de alvenaria para criação do layout proposto, com novos sanitários.

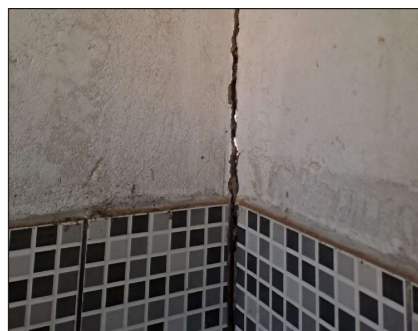
02

A edificação apresenta pontos de abertura entre encontros de alvenarias em 90°, indicando ausência de amarrações adequadas na época da execução.

- 12** Recuperação de aberturas entre alvenaria utilizando-se barras de aço dobradas e graute.
- 13** Pintura de todos os elementos internos e externos de alvenaria em cores a serem demonstradas com amostras no local e aprovadas pela fiscalização.

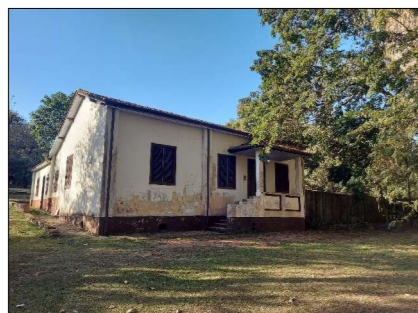
03

Os elementos externos de acabamentos estão muito desgastados e conferindo aspecto negativo à edificação, além de tornar menos protegidos os materiais, os quais passam a demandar ações mais severas como a substituição por falta de camadas protetivas.

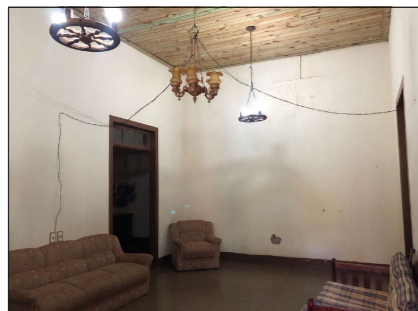
04

A distribuição elétrica interna da edificação não atende a demanda atual de atividades e recursos de equipamentos utilizados como rotina, tendo sido feitos ajustes sem a segurança e qualidades compatíveis com passagens de fiações sem proteção e sem dimensionamento correto.

- 14** Execução de abrigo de gás com distribuição para aquecedor de passagem para os sanitários e cozinha bem como alimentação dos fogões.
- 15** Refazimento de toda infraestrutura elétrica, desde o novo padrão a ser instalado, com novo quadro de distribuição e infraestrutura interna com condutores metálicos.

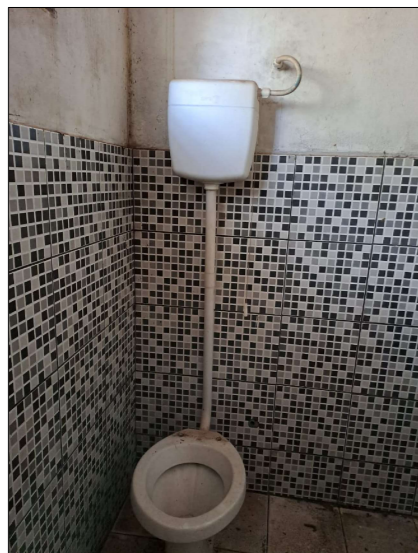
05

Há algumas intervenções feitas em data mais recente mas que não foram concluídas, deixando partes de infraestruturas instaladas mas que não desempenham como deveriam e requerem finalização.

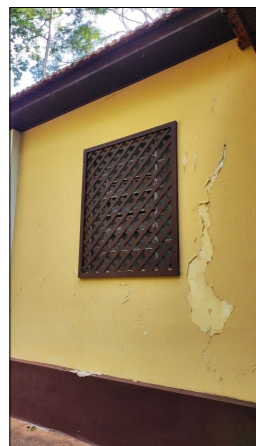
01

Destacamento de pontos de pinturas externas e desgastes em alguns pontos de elementos de madeira externos.

- 01** Remoção de toda a pintura externa com reaplicação de masseamento onde houver necessidade, primer e 3 demãos de nova pintura em cor análoga à existente.

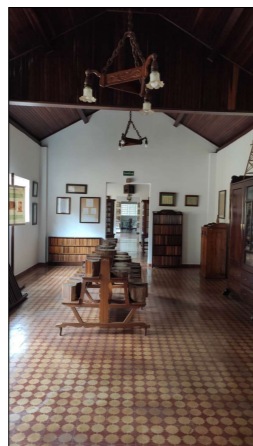
02

Danos em alguns pontos do forro de madeira que tiveram contato com umidade em razão de infiltrações do telhado.

- 02** Recuperação de forros danificados com troca pontual das peças comprometidas e posterior lixamento de toda a área para reaplicação de verniz protetivo, com coloração análoga à existente.

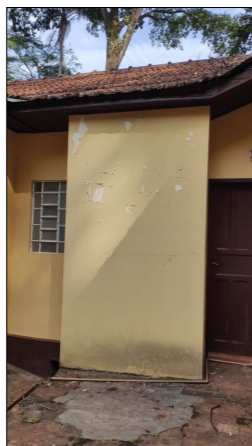
03

Danos em alguns pontos dos pisos de entornos da edificação do museu.

- 03** Recuperação de pisos externos danificados com reposição de peças bem como regularização de fissuras e deslocamentos.
- 04** Revisão geral da cobertura com recolocação de peças e substituição de peças danificadas por modelo análogo ao existente, do tipo telha francesa que possua mesma galga. Todas as telhas serão amarradas com fios de cobre, por baixo das peças, sem impactar esteticamente mas permitindo a estabilização.

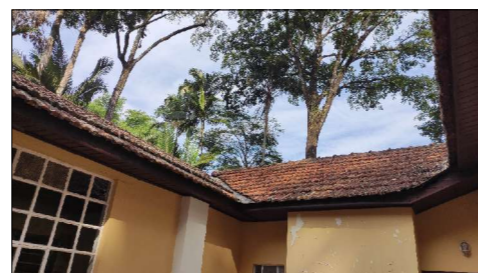
04

Danos causados na cobertura em razão de movimentações das peças com vento, contatos de animais e quedas de galhos, ocasionando pontos de infiltração na edificação.

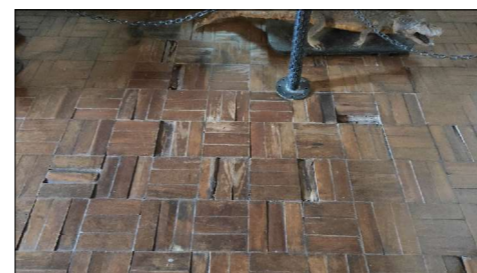
05

Pontos de danos nos pisos de tacos de madeira, com peças comprometidas e/ou omissas, além da perda natural de verniz protetivo em razão de atrito constante do uso da edificação.

- 05** Recuperação dos pontos danificados nos pisos de tacos com substituição de peças comprometidas com posterior raspagem e calafetação de toda a área existente e aplicação de verniz protetivo a fim de uniformizar e revitalizar os acabamentos.

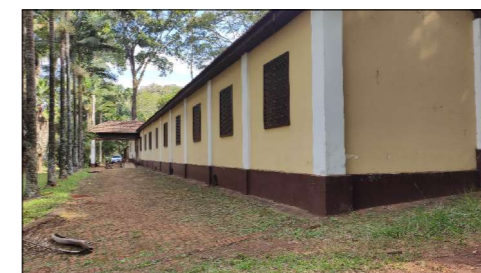
06

Crescimento de vegetação nos pisos externos causando algumas movimentações dos materiais.

- 06** Realização de limpeza de todo entorno da edificação, com remoção de vegetação e posterior recuperação da forração vegetal com grama nos locais que foram mexidos devido à movimentação de obra, permitindo o acabamento correto do emolduramento do Museu.

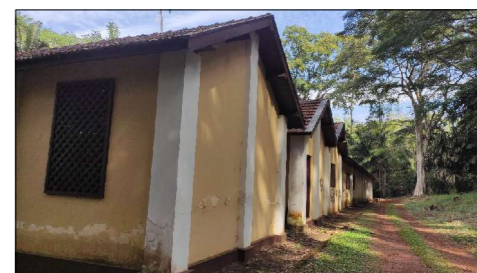
07

Outros pontos de danos na pintura externa somados aos detacamentos que são as sujidades ocasionadas pelo beiral curto que permite o retorno das águas pluviais no barrado da edificação.

- 07** Será feita limpeza com hidrojateamento em todo o perímetro de barrado com sujidades em razão de respingos de águas pluviais, com posterior execução dos serviços de repintura elencados.

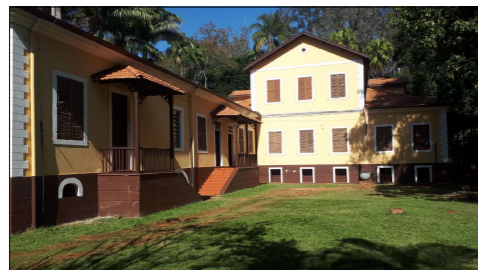
05

A condição geral das pinturas externas do solar é boa, em razão de serviços relativamente recentes de aplicação de tinta; contudo, nota-se já trechos de destacamento, desgaste natural devido à incidência solar bem como o retorno da água pluvial escorrida dos beirais.

A pintura total da edificação, externa e interna será refeita, precedida de lixamento com limpeza da área, posterior aplicação de primer e 3 demãos de tinta de primeira qualidade mantendo-se as cores existentes.
