SECRETARIA DE ESTADO DE INFRAESTRUTURA E MEIO AMBIENTE

ANEXO XII – CADERNO DE ENGENHARIA

1. Estado de conservação atual das edificações existentes

FICHA ESTADO DE CONSERVAÇÃO - ZOOLOGICO

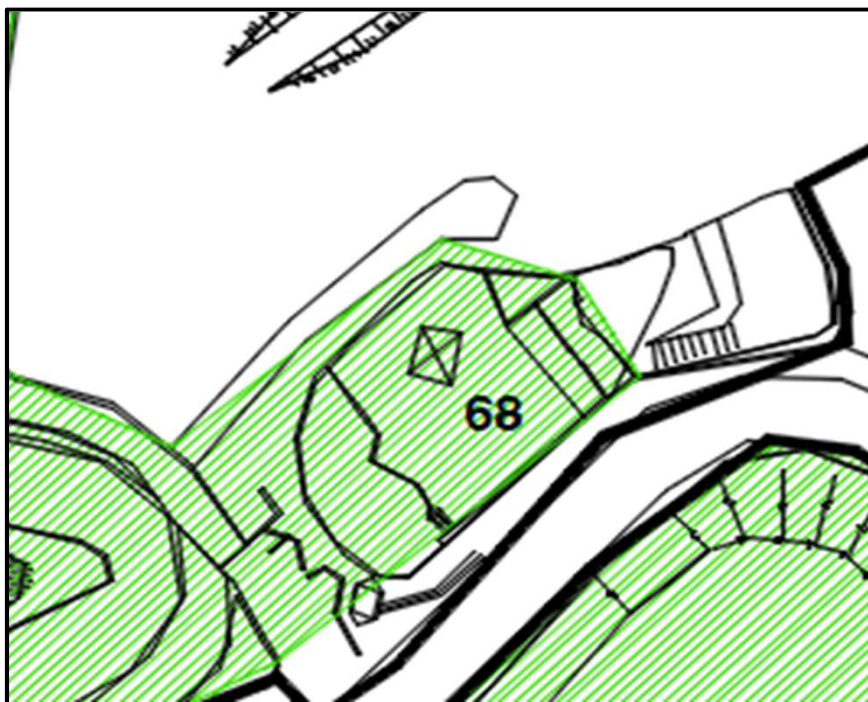
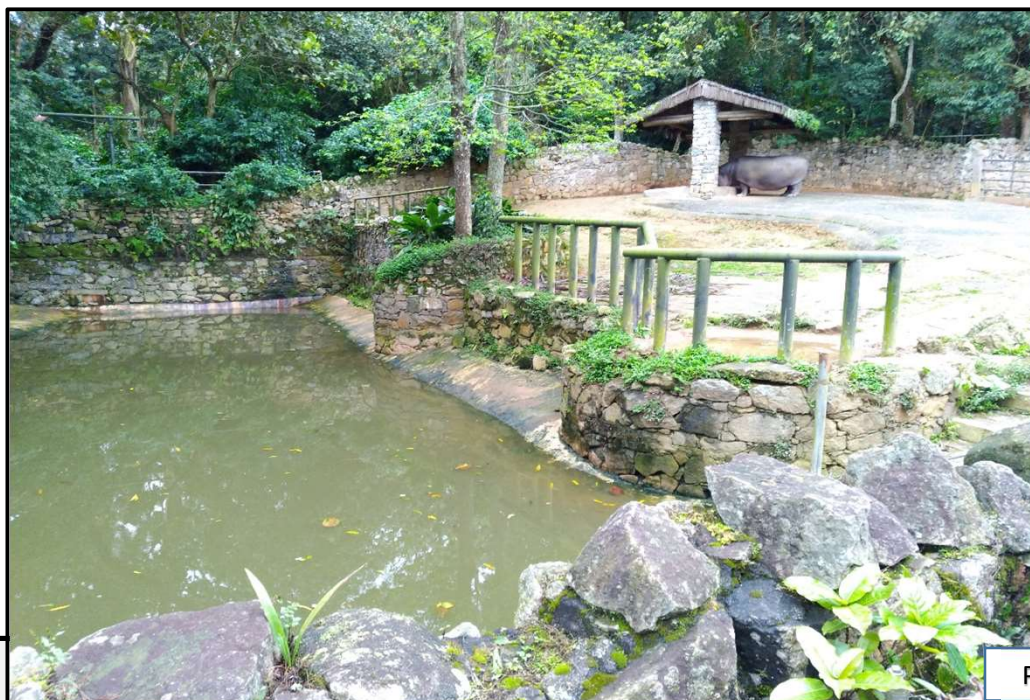
Escala:	Edificação
Zona:	Cambiamento - Zoológico
Nome:	68 - Hipopotamo
Uso/ local:	Zoológico

68 - Hipopótamo	Não	Não	-	Não (Tanque trincado)	Sim	Sim	Inexistente	Reformar tanque e pintar.
69 - Aves Diversas Espécies	Sim	Sim	Sim	Sim	Sim	Sim	Sim	Recinto em bom estado.
70 - (Lago) Aves Diversas Espécies	Sim	Sim	Sim	Sim	Sim	Sim	Sim	Recinto em bom estado.
71 - (Ilha) Macaco Aranha Cara Vermelha	Sim	Sim	Sim	Sim	Sim	Sim	Sim	Recinto em bom estado.
72 - (Ilha) Macaco Aranha Testa Branca	Sim	Sim	Sim	Sim	Sim	Sim	Sim	Recinto em bom estado.
73 - (Ilha) Macaco Aranha Cara Preta	Sim	Sim	Sim	Sim	Sim	Sim	Sim	Recinto em bom estado.
74 - (Ilha) Macaco Aranha Testa Branca	Sim	Sim	Sim	Sim	Sim	Sim	Sim	Recinto em bom estado.
75 - (Ilha) Macaco Caiarara Preto	Sim	Sim	Sim	Sim	Sim	Sim	Sim	Recinto em bom estado.
76 - (Ilha) Macaco Preto de Peito Amarelo	Sim	Sim	Sim	Sim	Sim	Sim	Sim	Recinto em bom estado.
77a - Tartaruga Mordedora	Sim	Sim	Sim	Sim	Sim	Sim	Sim	Recinto em bom estado.
77b - Ganso Australiano	Sim	Sim	Sim	Sim	Sim	Sim	Sim	Recinto em bom estado.

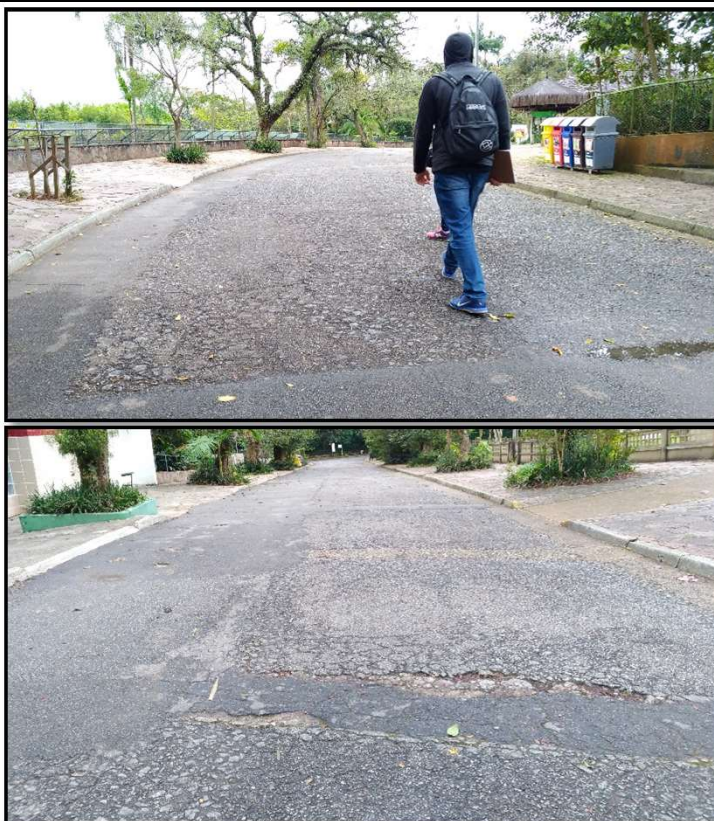
Rua 03

Inexistente	Precário	Razoável	Bom	Satisfatório
Asfalto			X		
Concreto	X				
Madeira	X				
Drenagem				X	
Acessibilidade			X		
Status	Razoável, necessário recape.

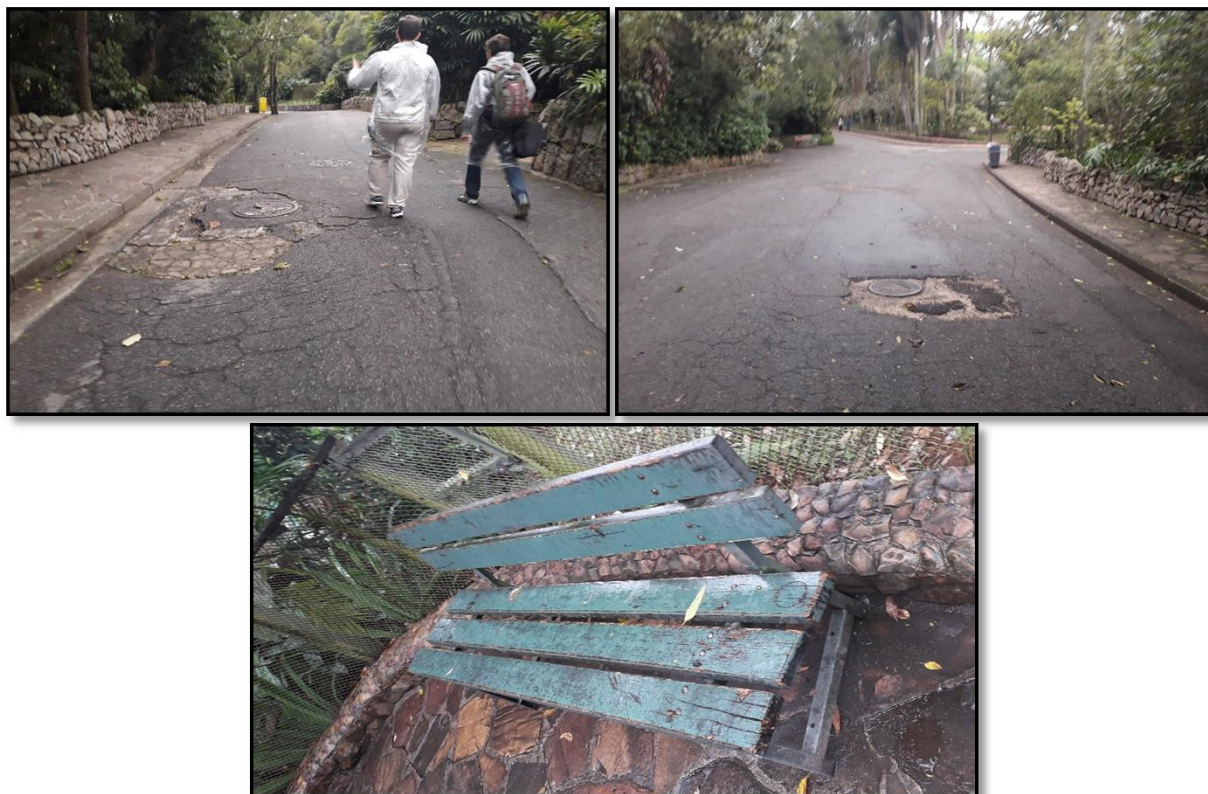
Rua 05

Inexistente	Precário	Razoável	Bom	Satisfatório
Asfalto		X			
Concreto	X				
Madeira	X				
Drenagem				X	
Acessibilidade		X			
Status	Asfalto precário, necessário recape, e reforma da rede de esgoto.

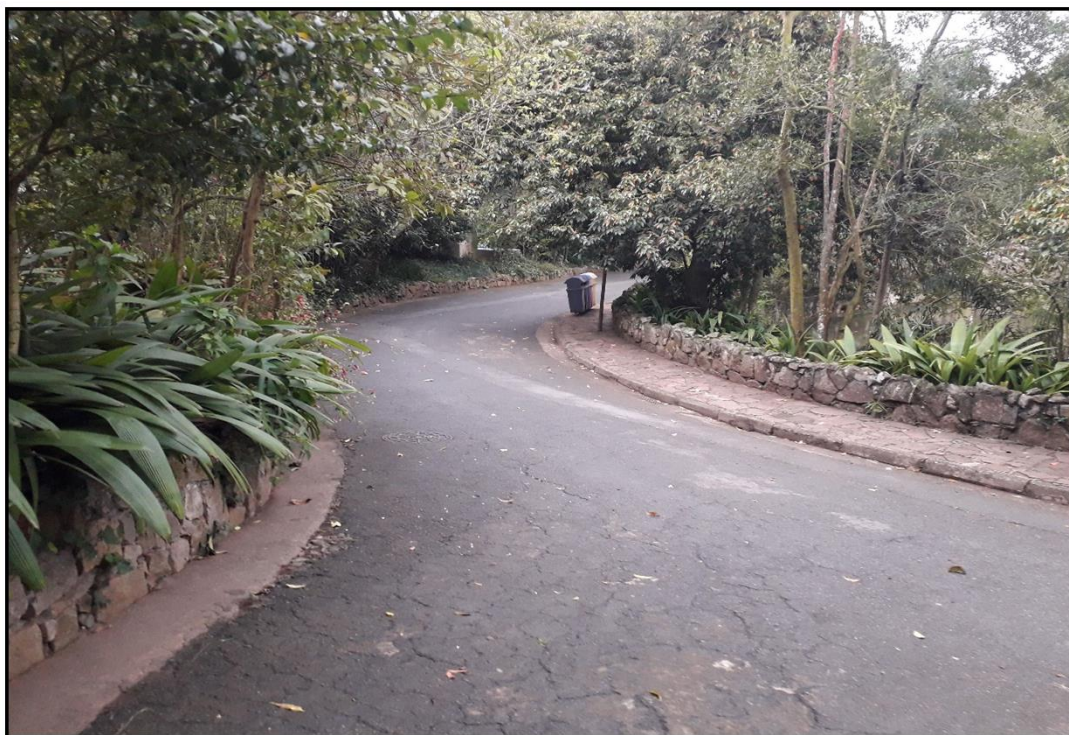
Rua 06

Inexistente	Precário	Razoável	Bom	Satisfatório
Asfalto				X	
Concreto	X				
Madeira	X				
Drenagem				X	
Acessibilidade		X			
Status	Reforma da rede de esgoto.

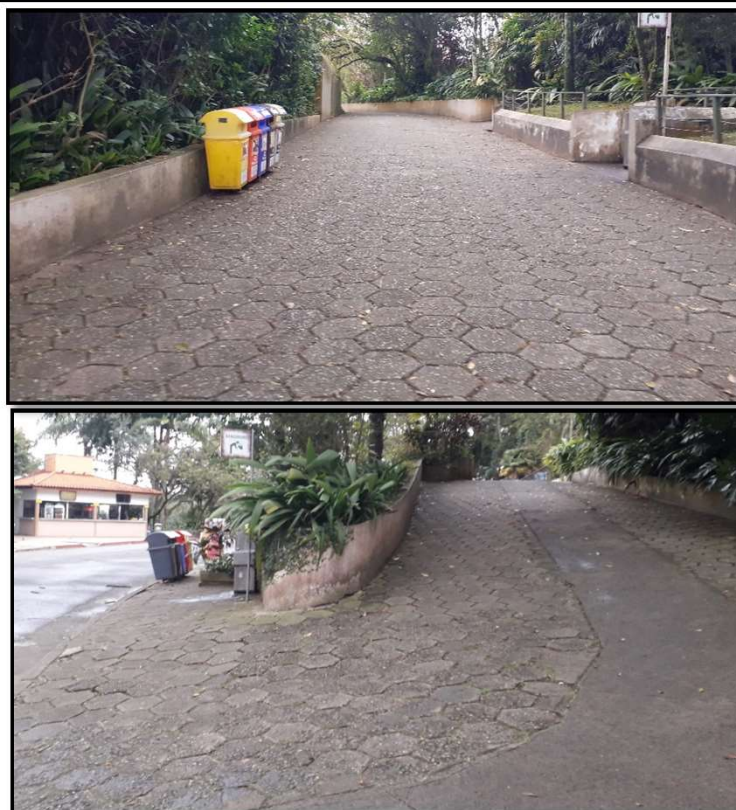
Rua 13

Inexistente	Precário	Razoável	Bom	Satisfatório
Asfalto	X				
Concreto			X		
Madeira	X				
Drenagem	X		X (poucas grelhas)		
Acessibilidade		X			
Status	Razoável, previsto troca de bloquetes e implantação.

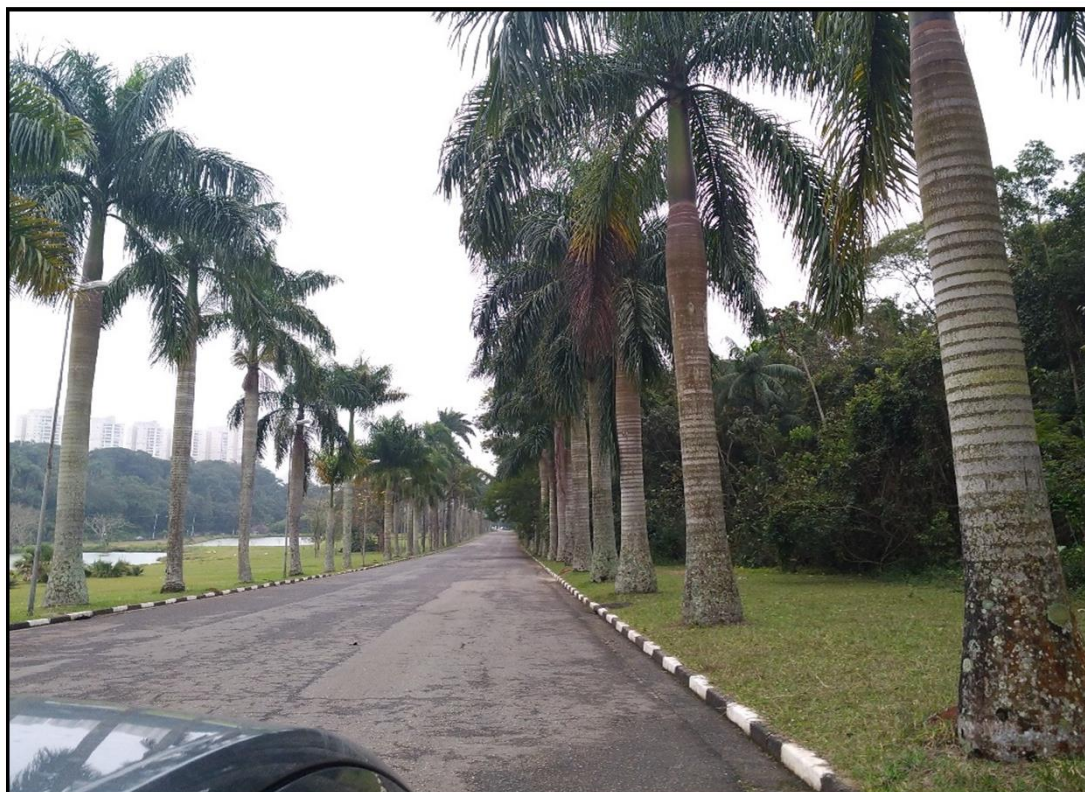
Rua A2

Inexistente	Precário	Razoável	Bom	Satisfatório
Asfalto				X	
Concreto	X				
Madeira	X				
Drenagem				X	
Acessibilidade		X			
Status	Bom

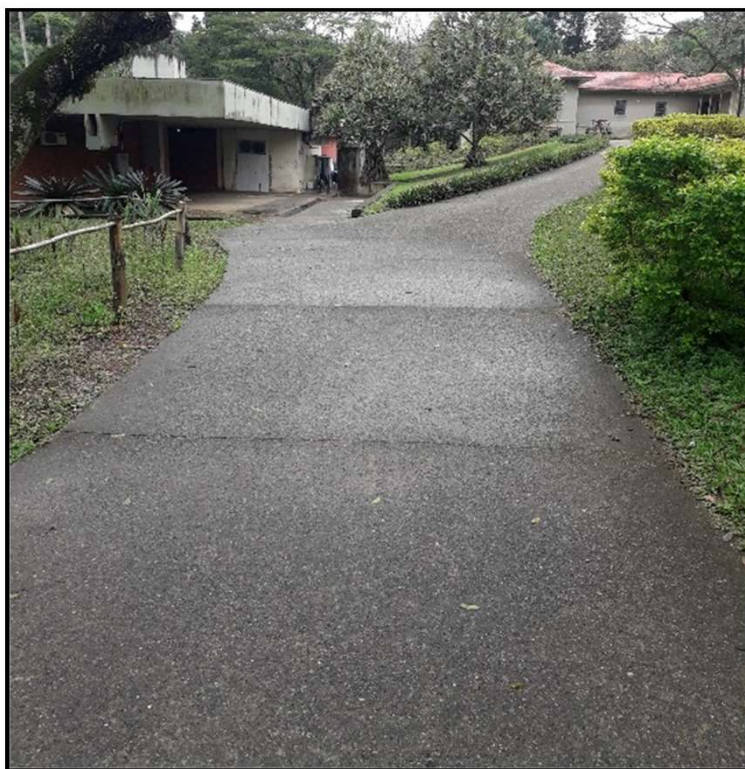
Rua C3

Inexistente	Precário	Razoável	Bom	Satisfatório
Asfalto / Concreto				X	
Bocas de lobo/ Grelhas	X				
Drenagem Superficial			X		
Acessibilidade				X	
Status	Bom, necessário reforma nas grelhas.

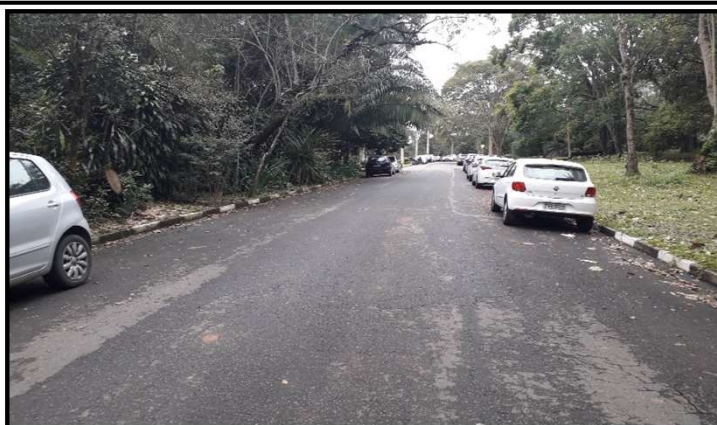
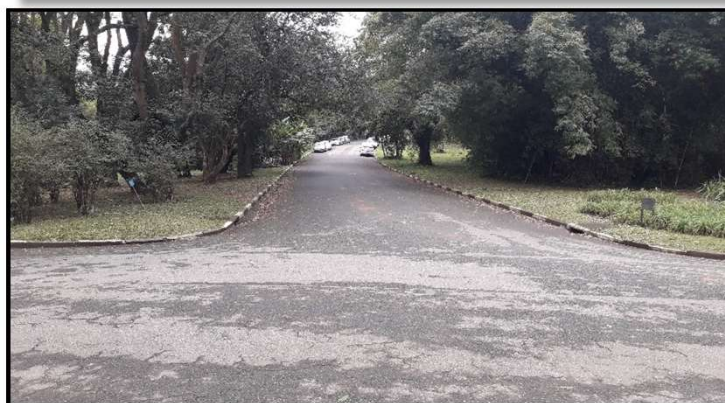
Rua F3

Inexistente	Precário	Razoável	Bom	Satisfatório
Asfalto				X	
Concreto	X				
Madeira	X				
Drenagem			X		
Acessibilidade			X		
Status	Bom, asfalto com algumas fissuras somente. Necessário reforma de bancos.

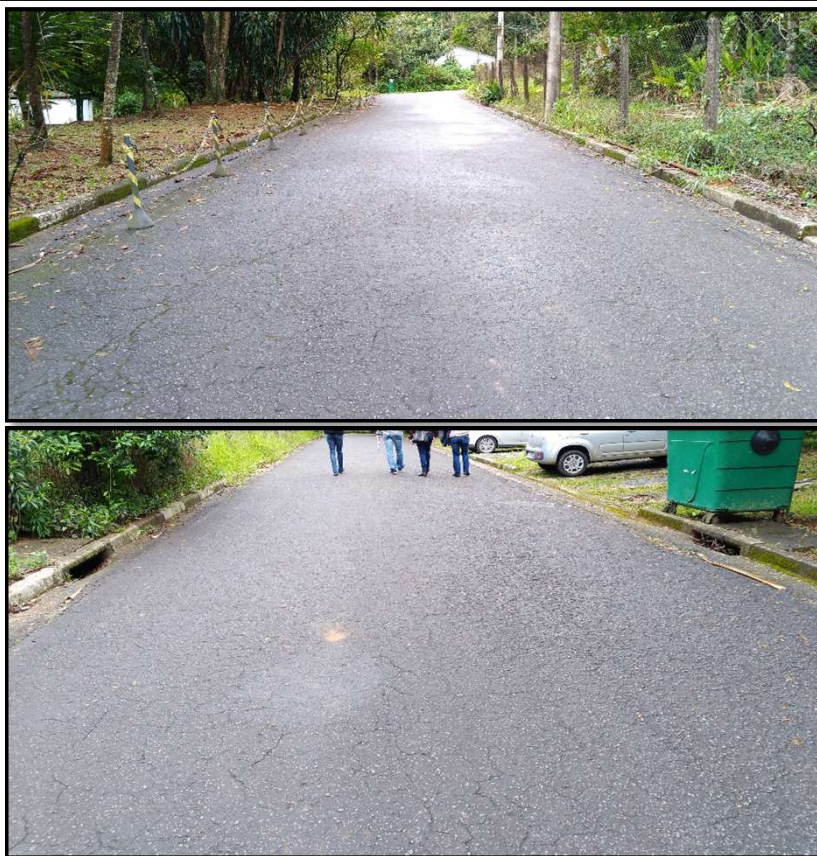
Rua A4

Inexistente	Precário	Razoável	Bom	Satisfatório
Asfalto					X
Concreto	X				
Madeira	X				X
Drenagem					X
Acessibilidade		X			
Status	Satisfatório
