# **PLANO DIRETOR DE SANEAMENTO BÁSICO DO MUNICÍPIO DE URUPÊS-SP**

**Contrato FEHIDRO 025/2015**

**MAIO, 2017**

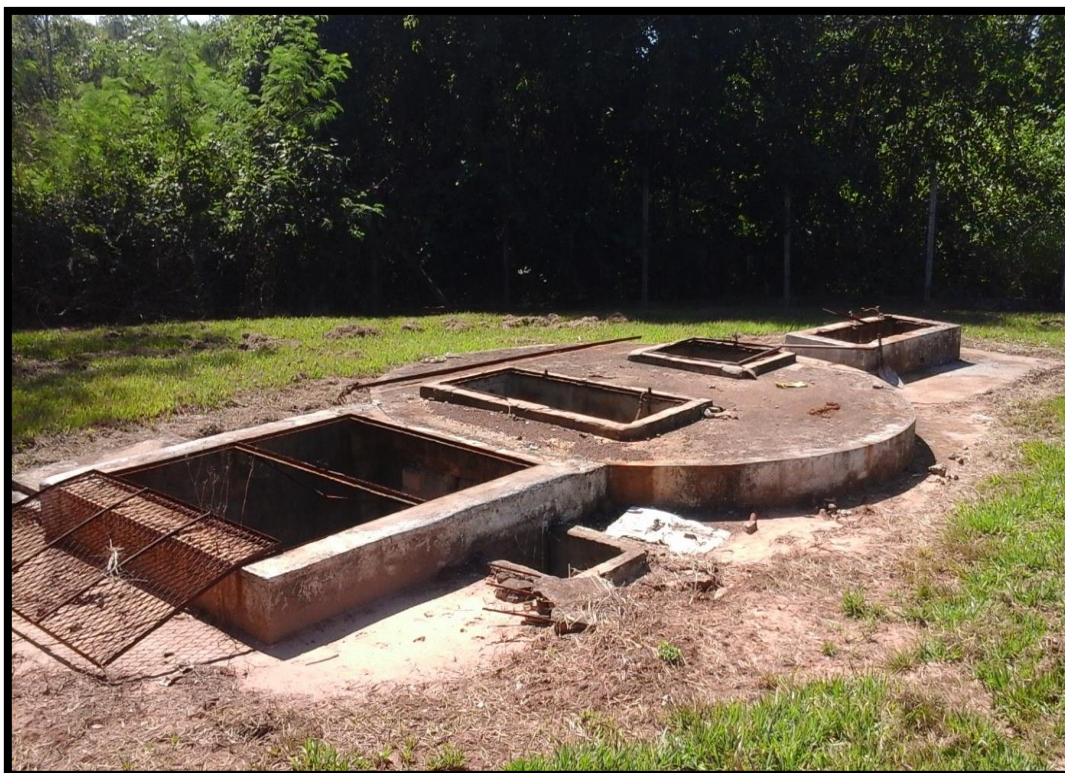
Imagem 29 – Estação Elevatória de Esgoto

A EEE do município possui dois conjuntos de motor bomba com duas bombas cada, modelo CP 3152-181-MT, rotor 263 mm, vazão de 59,4 L/s, altura manométrica de 16,2 m e potência de 20 cv cada. Além disso existe um terceiro conjunto motor bomba com potência de 20 cv, de reserva no almoxarifado da prefeitura municipal.

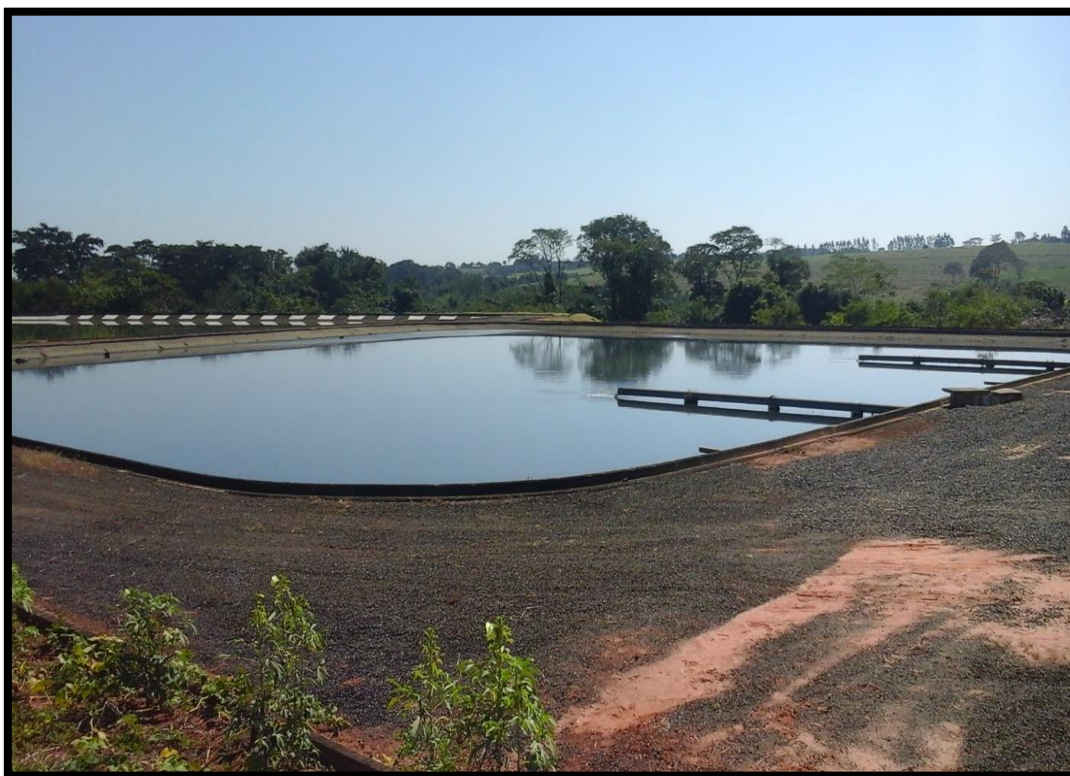
Imagem 32 – Lagoa Anaeróbia

Posteriormente, o efluente é lançado na lagoa anaeróbia que se caracteriza por pequena área superficial e maior profundidade, através dessas características é possível reduzir a absorção de oxigênio através do contato com a atmosfera e reduzir a incidência de raios solares diminuindo a fotossíntese de algas, esses fatores permitem que o ambiente tenha características anaeróbias, fundamental para a sobrevivência dos organismos anaeróbios responsáveis pela degradação da matéria orgânica na lagoa.

**Sendo assim, torna-se necessário o desassoreamento das lagoas além da manutenção do sistema preliminar de tratamento da ETE visando melhorar a eficiência do sistema de esgotamento sanitário de Urupês. Além disso, outro problema encontrado é o emissário do município que é antigo e precário, favorecendo o surgimento de vazamentos pontuais ao longo de sua extensão.**

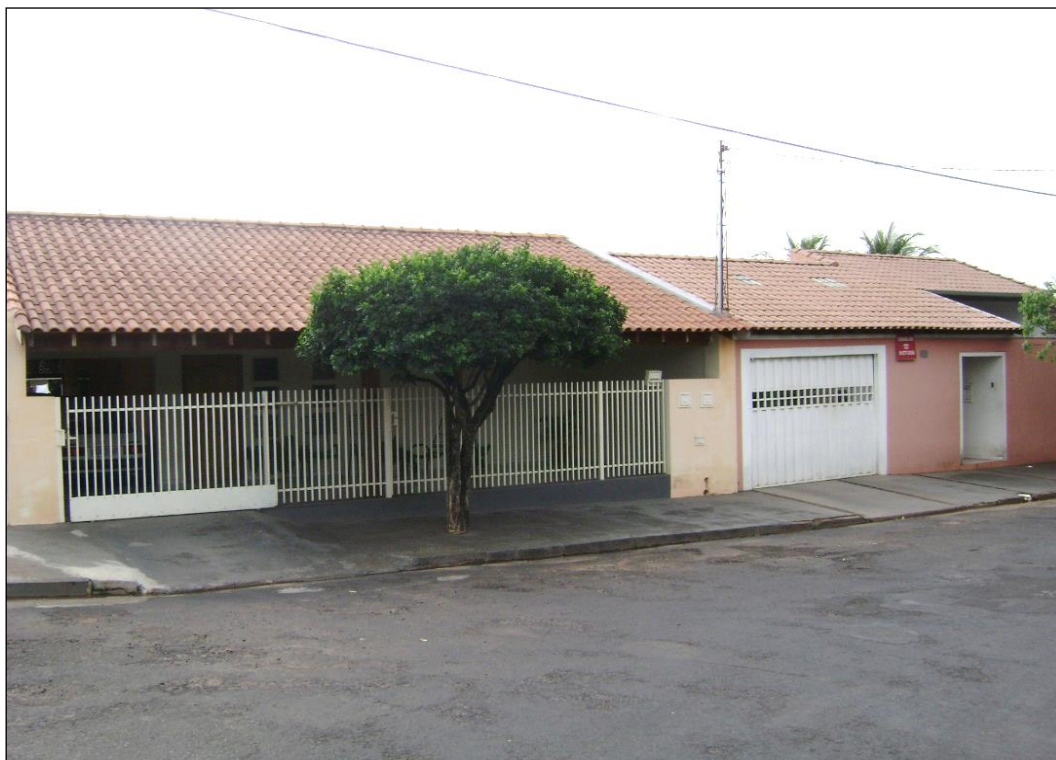
Pelos diâmetros empregados na sua execução já se conclui pelo sub dimensionamento das mesmas, motivo pelo quais as águas se movimentam em grande velocidade e de forma superficial, pois as galerias existentes ficam saturadas logo no início das chuvas.

Imagem 34 – Vista frontal da residência que sofre inundação na Rua Adolpho Quirino de Moraes

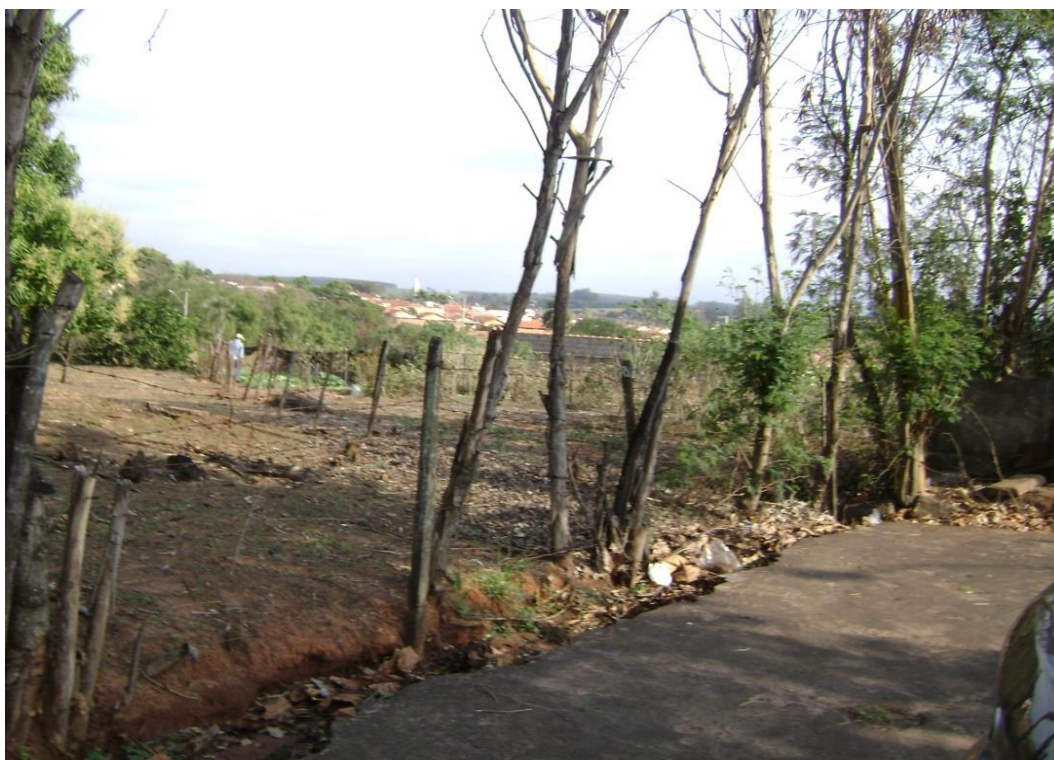
Na área não existe sistemas de galerias de águas pluviais, o que provoca um volume superficial muito intenso que desce pela Avenida Roberto Mário Perosa até o córrego Água Sumida.

**Imagem 38 – Detalhe do final sudeste da Rua José Truffa, sem saída possível para galerias**

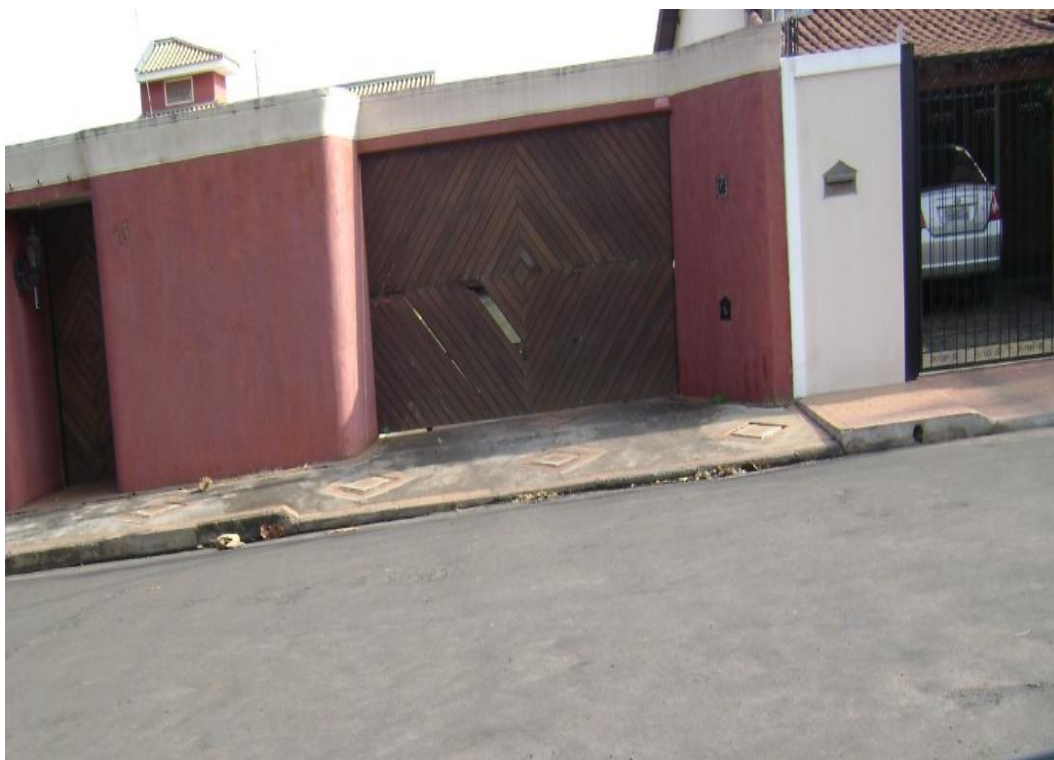
**Imagem 39 – Vista frontal da residência que sofre inundação na Rua José Truffa**

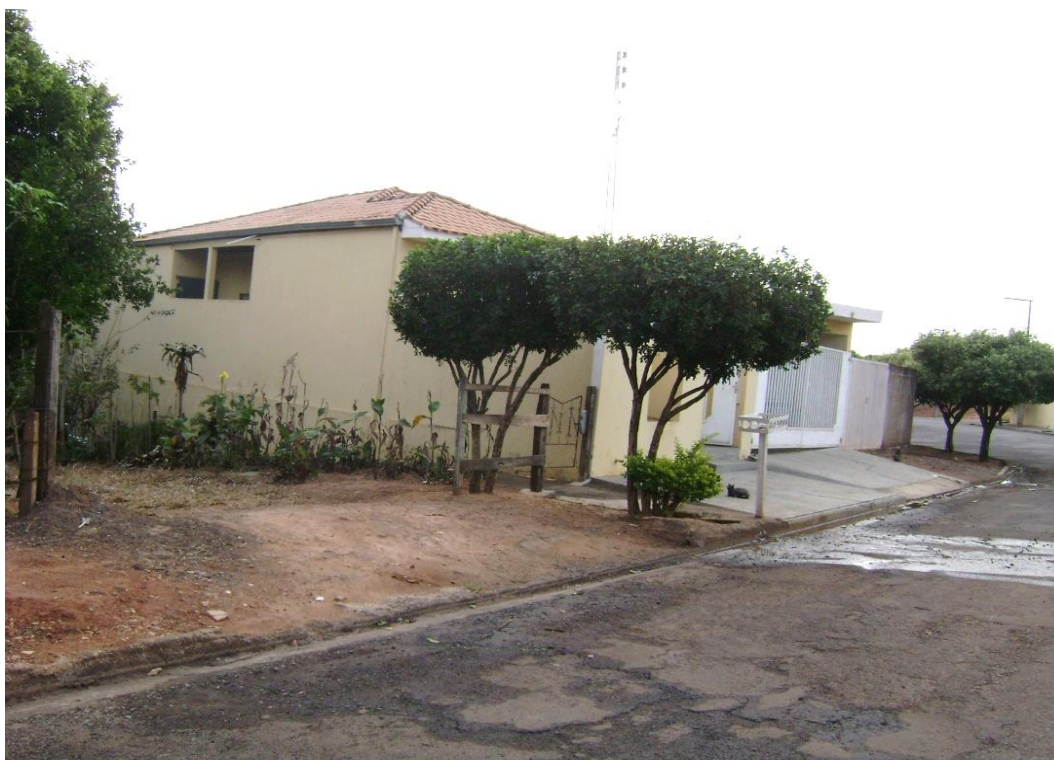
Para maior agravamento da situação, a rua ainda recebe água da Rua Mário Marchioni e Rua Silvio de Alécio.

**Imagem 43 – Ponto de inundação na Rua Joaquim Matheus Neves**

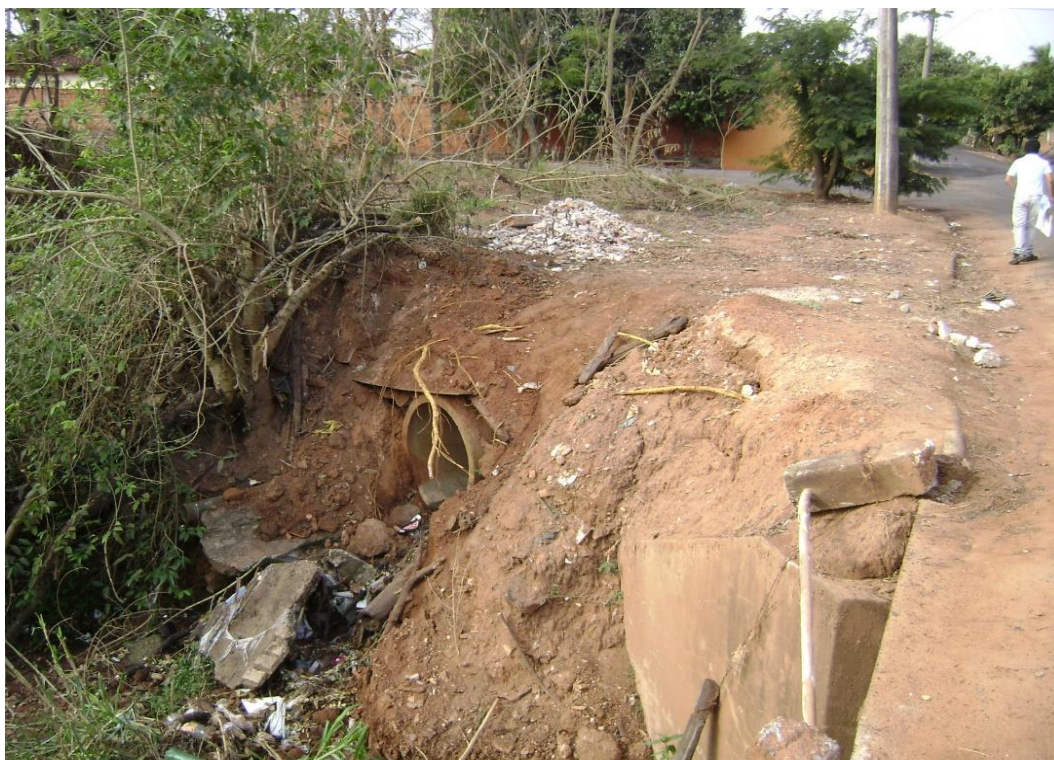
Existem alguns pequenos sistemas de galerias de águas pluviais que atendem a Rua Floriano Peixoto, Rua Olivia Carlos Gada e Rua Luiz Carlos Mazoco; entretanto, comparando os diâmetros dos tubos existentes com as vazões calculadas observa-se uma enorme insuficiência, o que certamente provoca o extravasamento das águas nas ruas, provocando, as vezes, a destruição do pavimento.

Imagem 47 – Ponto de lançamento da galeria de diâmetro 0,80 metros da Rua Maria de Souza, no córrego Água Sumida

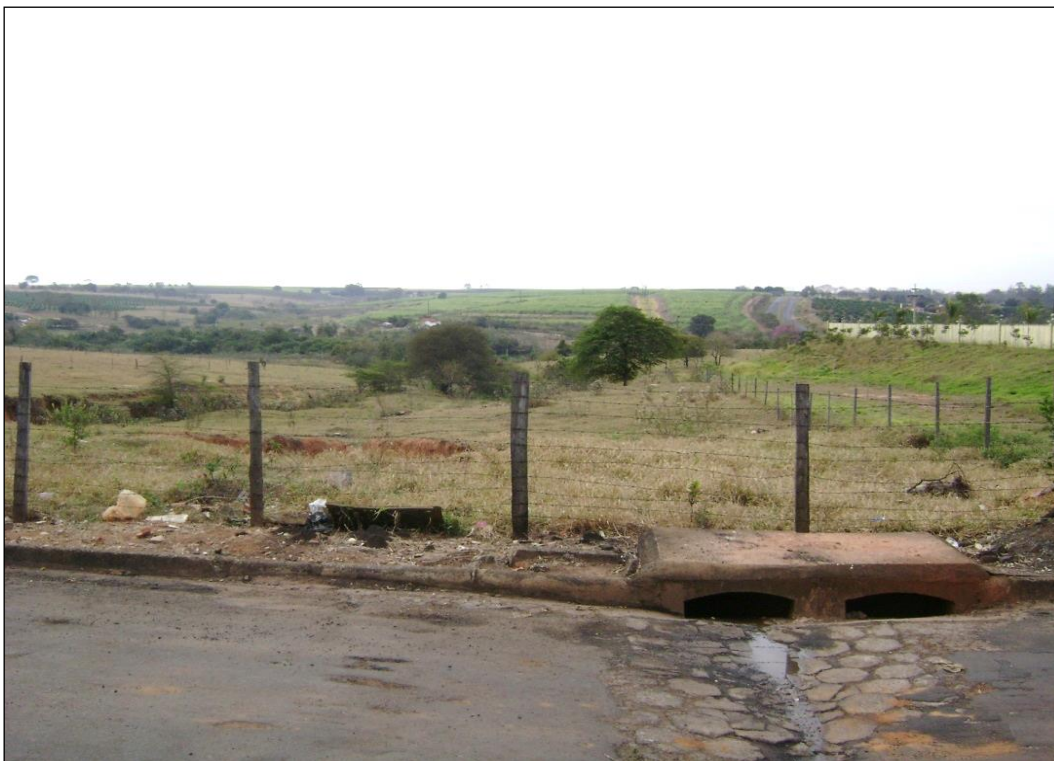
Na região de estudo foi encontrado somente um sistema de galerias de águas pluviais na Rua Antônio Rocca que inicia no cruzamento com a Avenida Saudade até o lançamento na Rua Francisco Moreira da Silva. Entretanto, pelas altas vazões obtidas concluiu-se pela total insuficiência do sistema em função dos baixos diâmetros ali utilizados.

**Imagem 50 – Vista do ponto de lançamento e início da erosão**

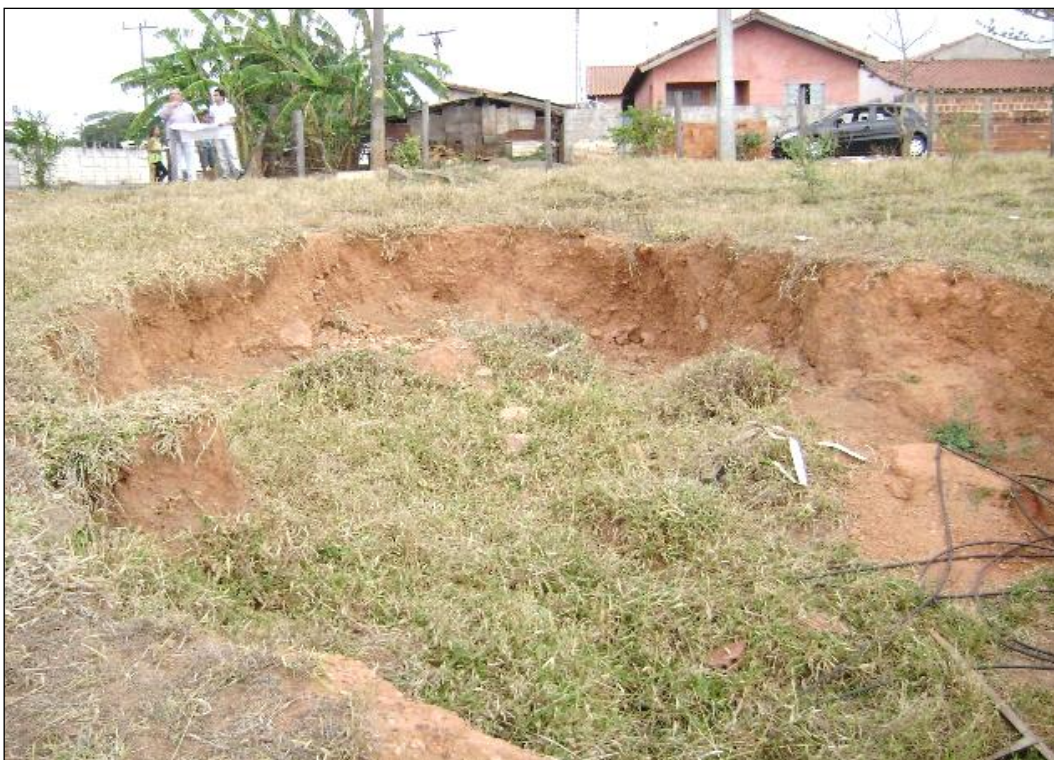
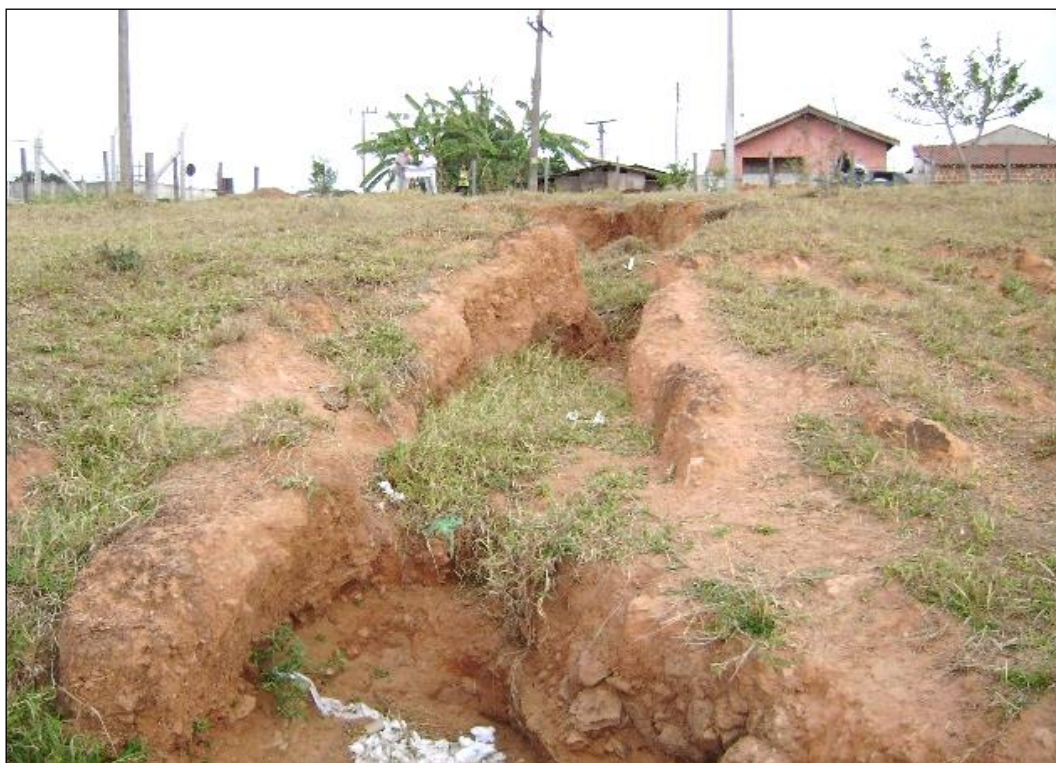
**Imagem 51 – Vista do início da erosão**

Imagem 52 – Vista da erosão

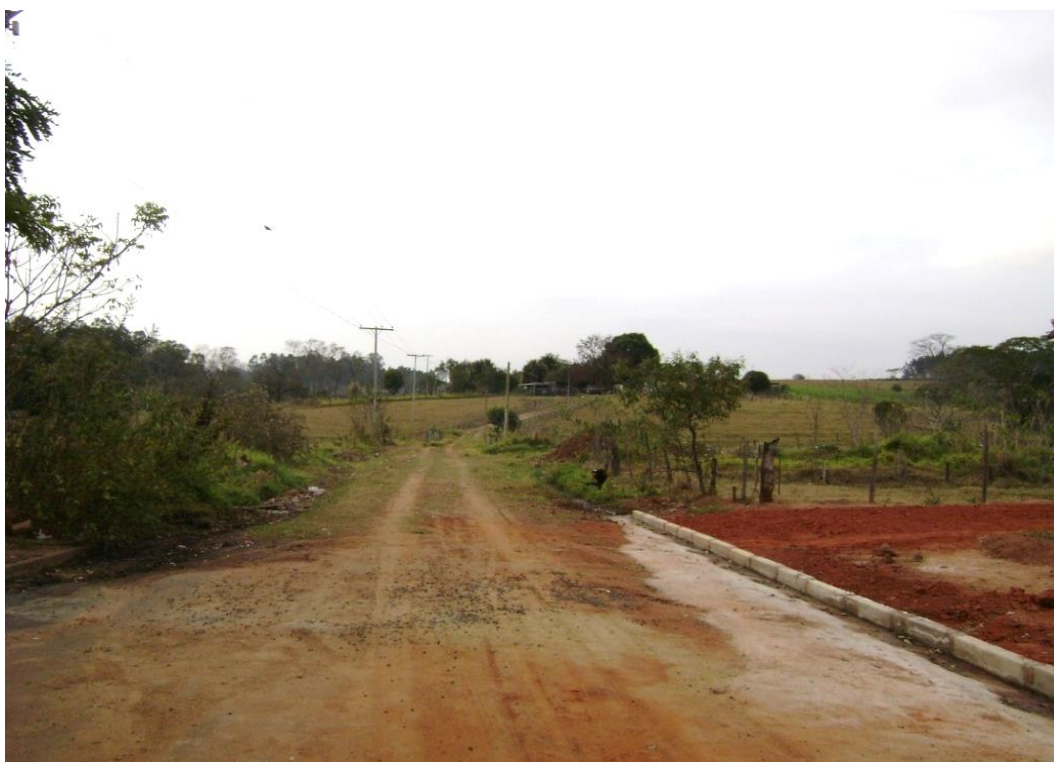
A Rua Vereador José Carlos do A. Isique recebe volume considerável de água nos dias de chuvas intensas que, por conta de sua declividade acentuada provoca altas velocidades no fluxo prejudicando o revestimento de asfalto nas partes existentes, conforme mostra o relatório fotográfico.

**Imagem 54 – Vista da Rua Vereador José Carlos Isique, no ponto de lançamento**

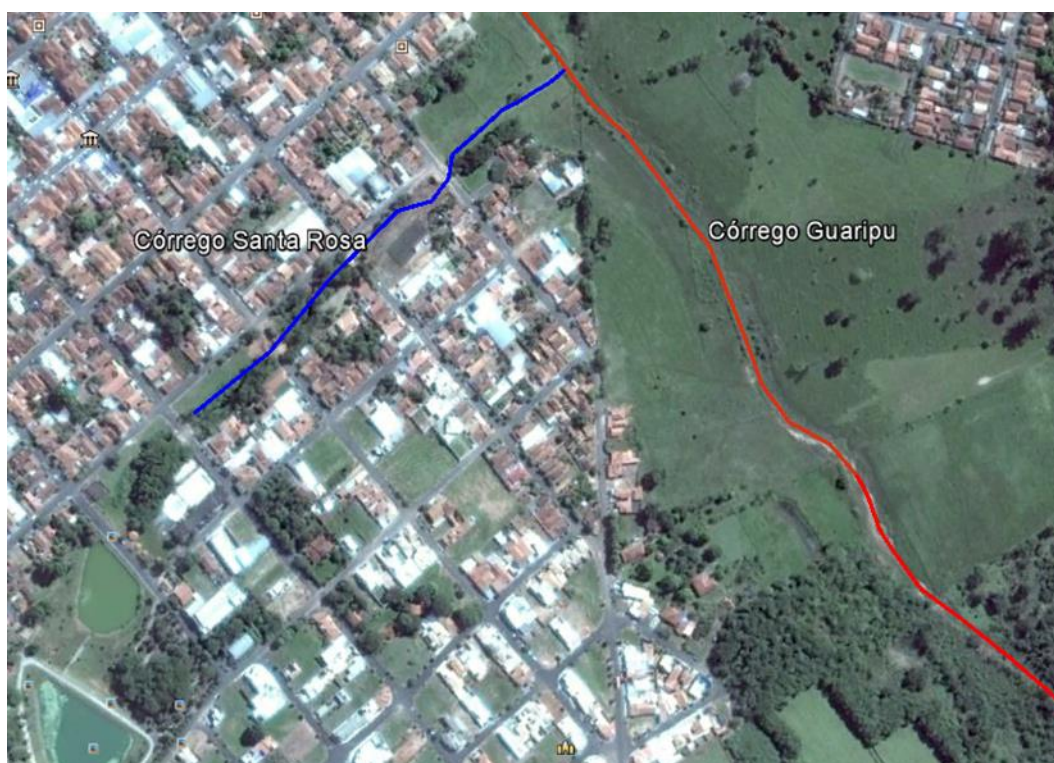
Segundo o Plano de Macrodrenagem Urbana do município, para o dimensionamento do canal em tela foram utilizadas técnicas consagradas, empregadas usualmente nos projetos de drenagem urbana, mantendo o enfoque de analisar casos simples como forma de apresentar os conceitos básicos de hidráulica de canais.

Imagem 55 – Trecho do Córrego Santa Rosa a ser canalizado até a sua desembocadura no Córrego Guaripu

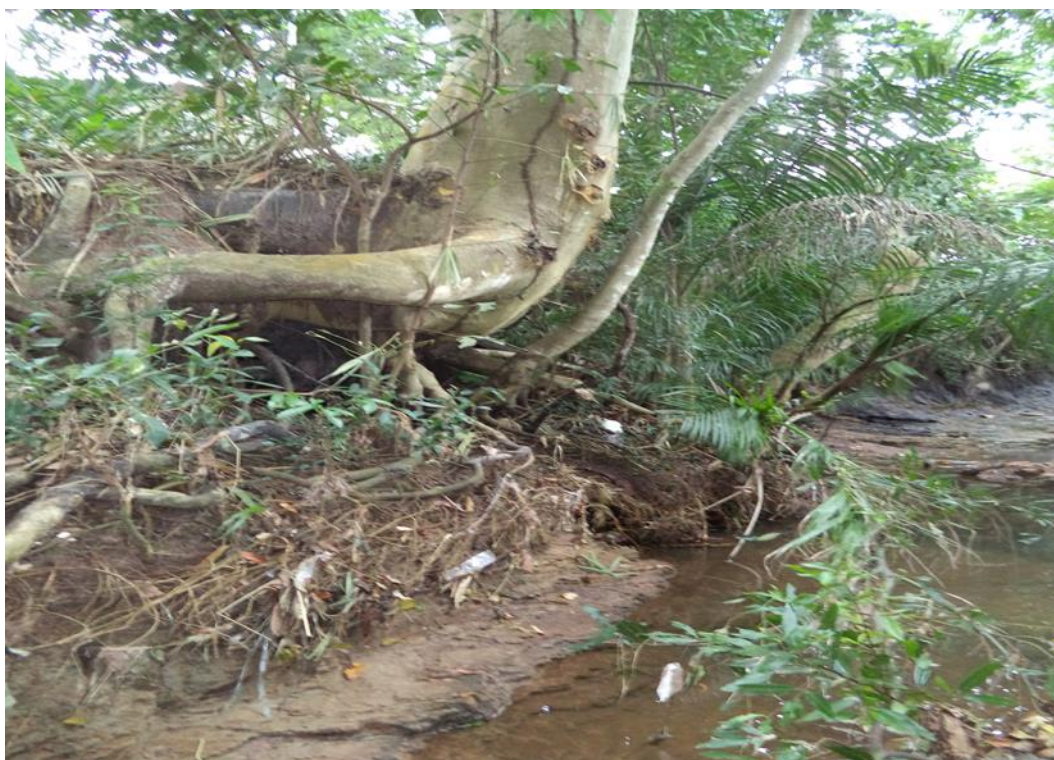
Outros problemas identificados pela instabilidade das margens do córrego por conta dessas erosões são árvores que estão cedendo e construções mais antigas localizadas à margem do córrego que estão sob risco de ruírem. Ressalta-se que a revegetação nessa área foi descartada pela prefeitura por haver um emissário nas proximidades do córrego, o qual pode ser danificado pelas raízes dessa vegetação.

**Imagem 57 – Raízes expostas de árvores que estão cedendo à erosão**

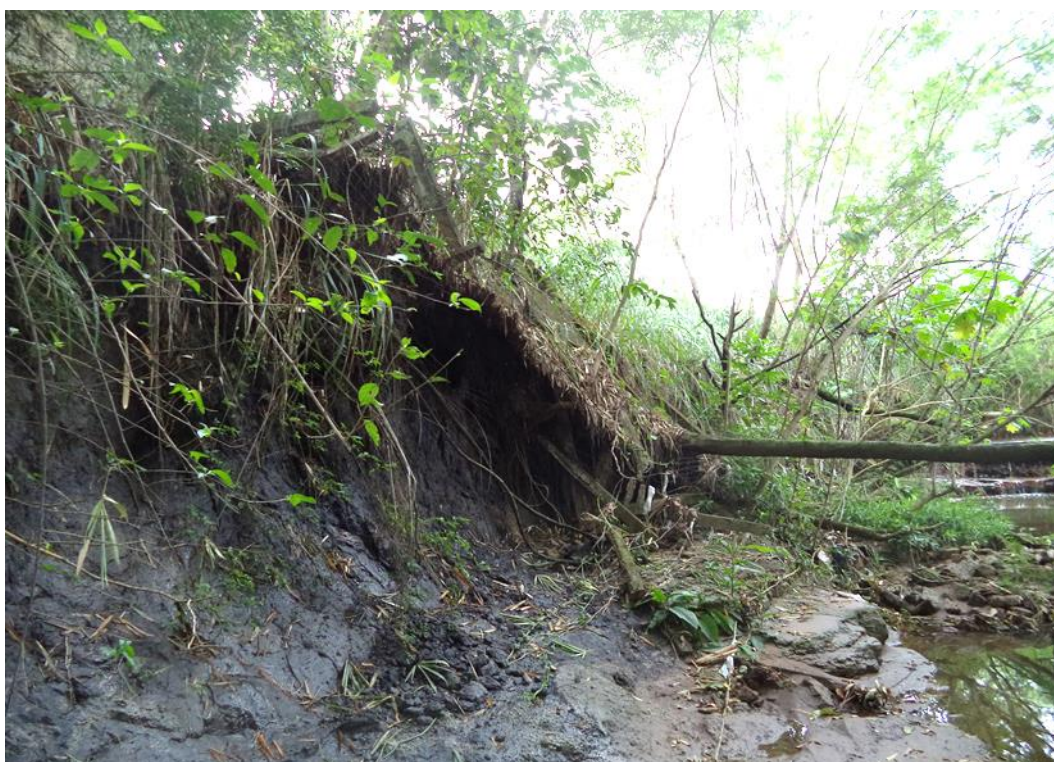
**Imagem 58 – Margem desestabilizada do Córrego Santa Rosa causando o desmoronamento de árvores**

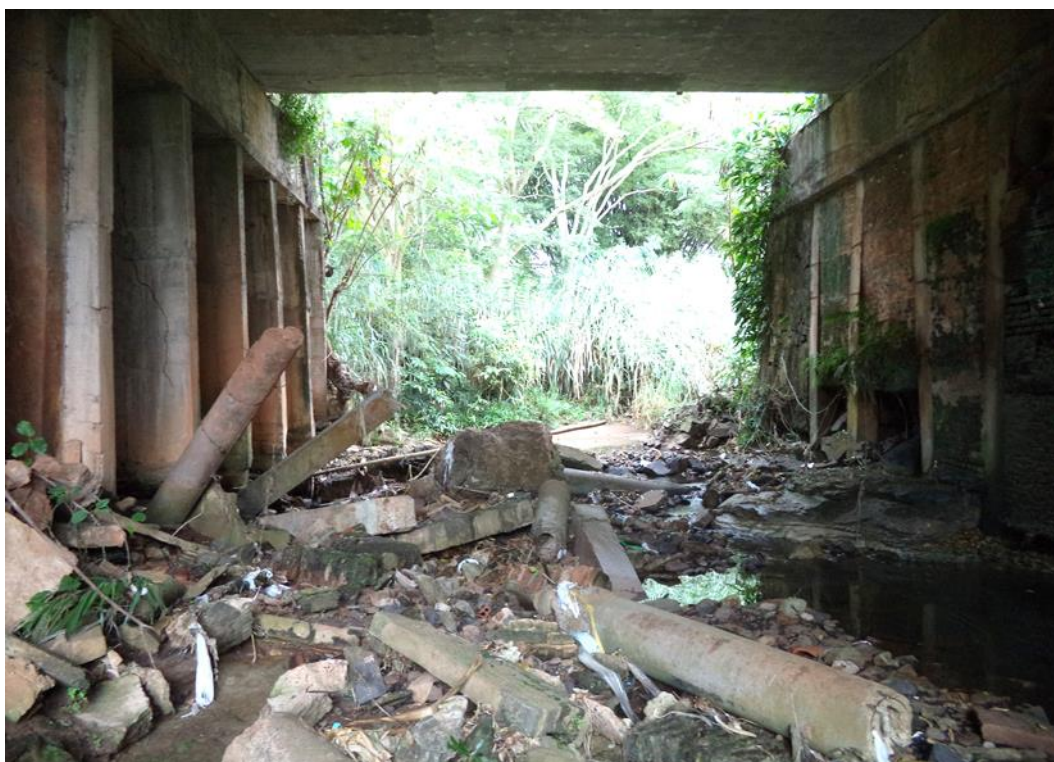
Imagem 59 – Presença de entulhos no Córrego Santa Rosa

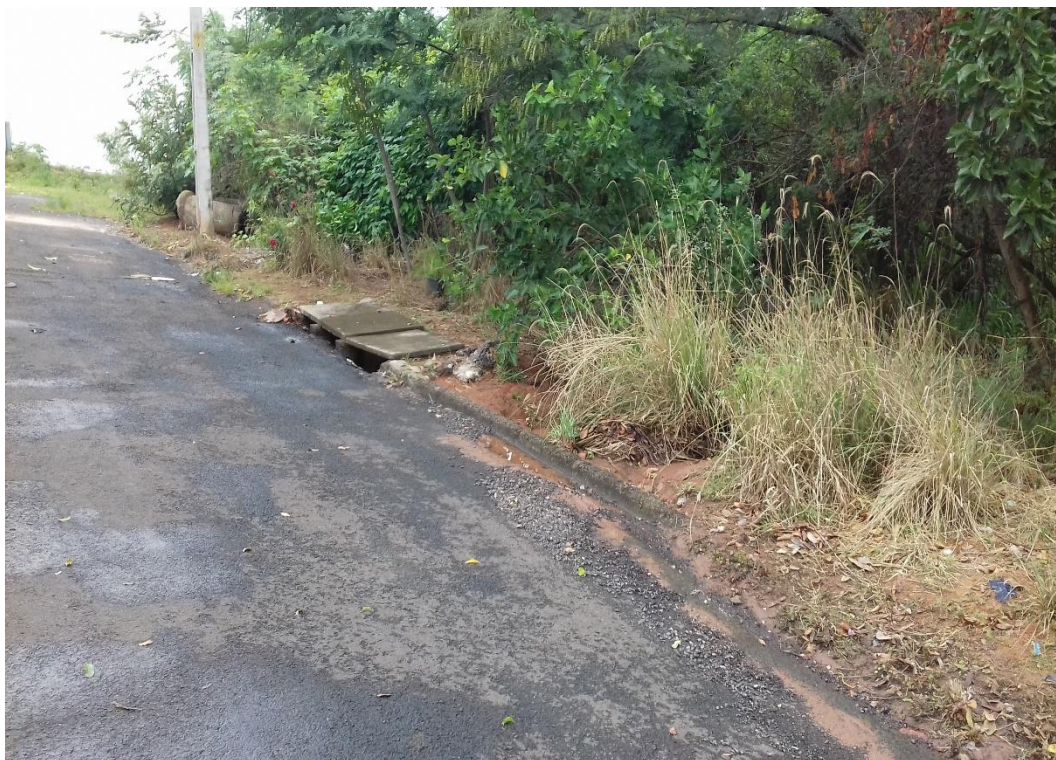
Segundo informações da prefeitura a boca de lobo existente na Rua Maria Jordano não vem sendo suficiente para escoar toda a água que chega ao local em dias de chuvas intensas, provocando alagamentos na área.

Imagem 66 – Boca de lobo existente na Rua Maria Jordano

Para a resolução do ponto crítico 12 sugere-se a elaboração de um projeto executivo que realize o redimensionamento do sistema de microdrenagem da Rua Maria Jordano, fornecendo instruções detalhadas para a execução das obras constatadas como necessárias.

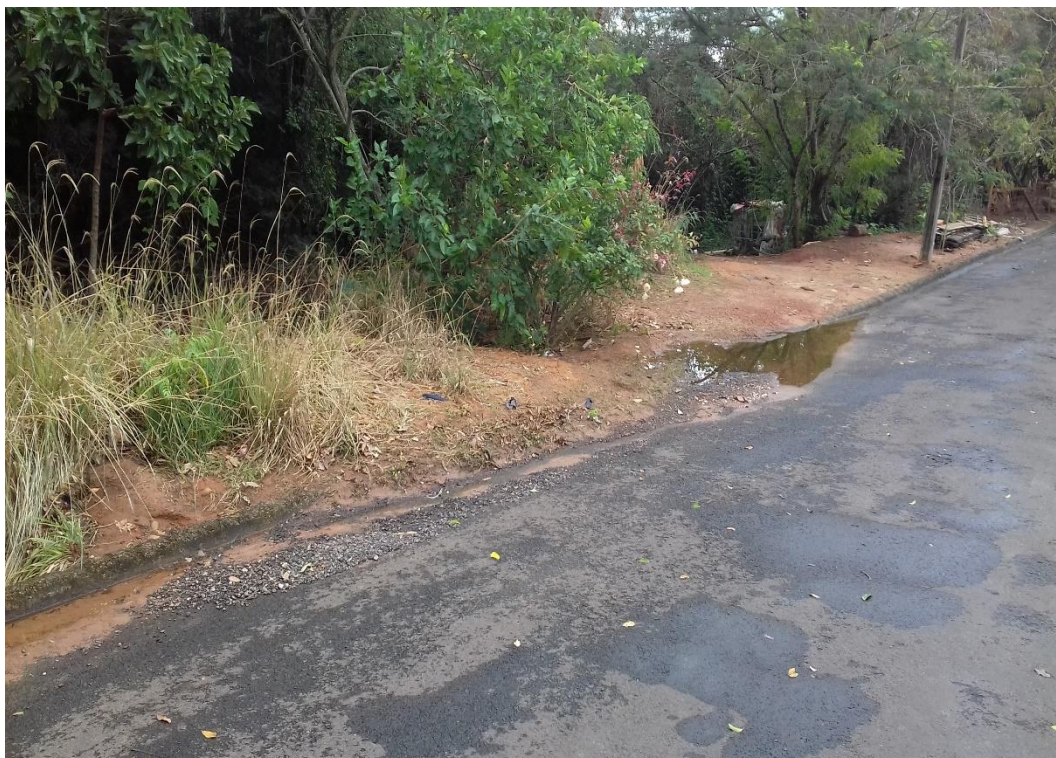
Imagem 67 – Local de alagamento na Rua Maria Jordano
