INSTITUTO
CONSERVAÇÃO
COSTEIRA

CONSEMA - 29 de Março de 2023

Relação dos estudos realizados pelo ICC com a finalidade de fomentar o poder público com informações relevantes em relação aos riscos geológicos que o município de São Sebastião está exposto.

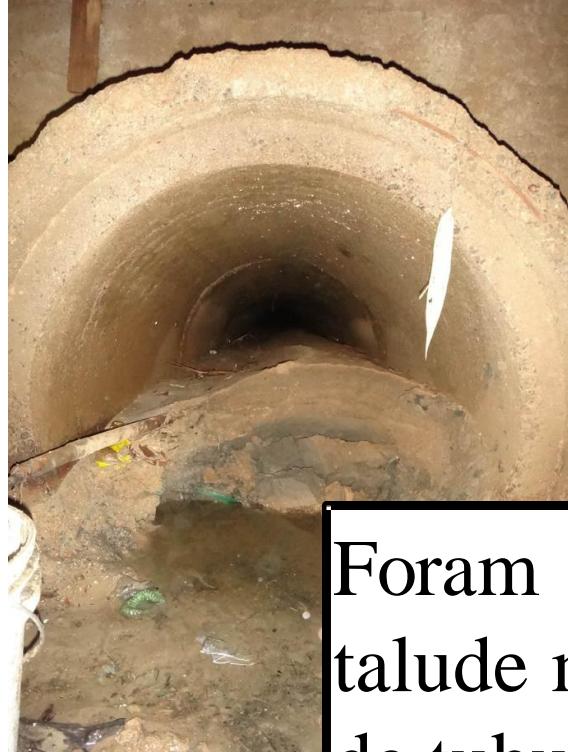
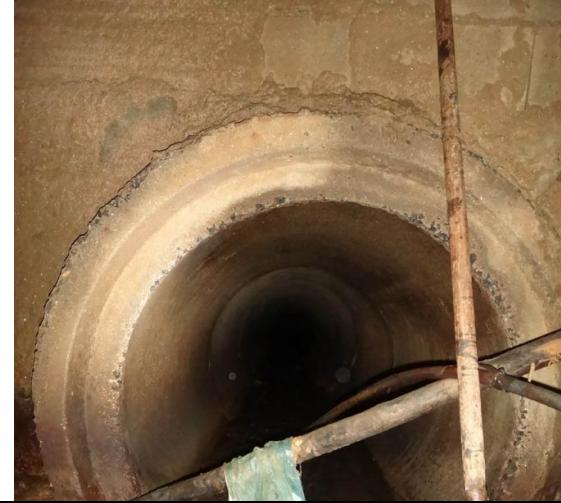
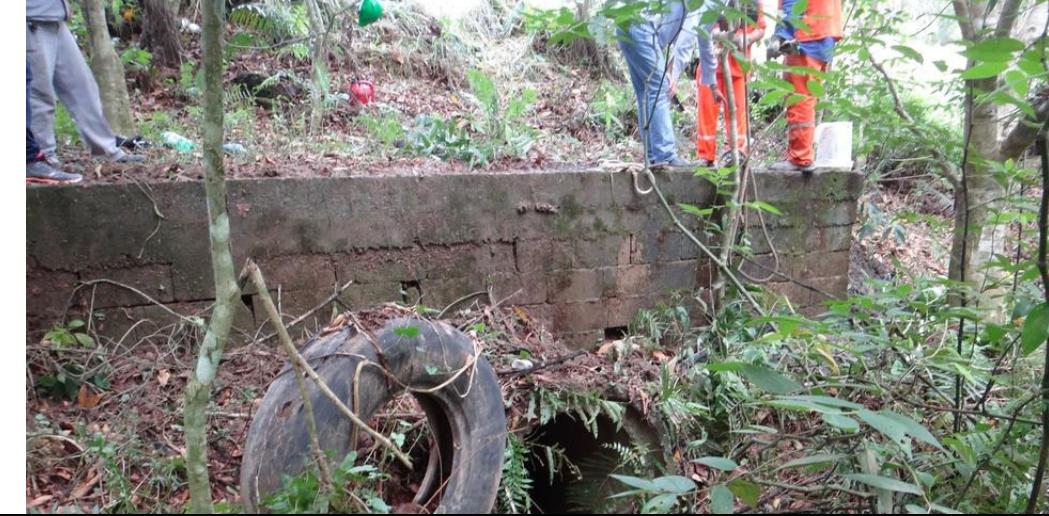
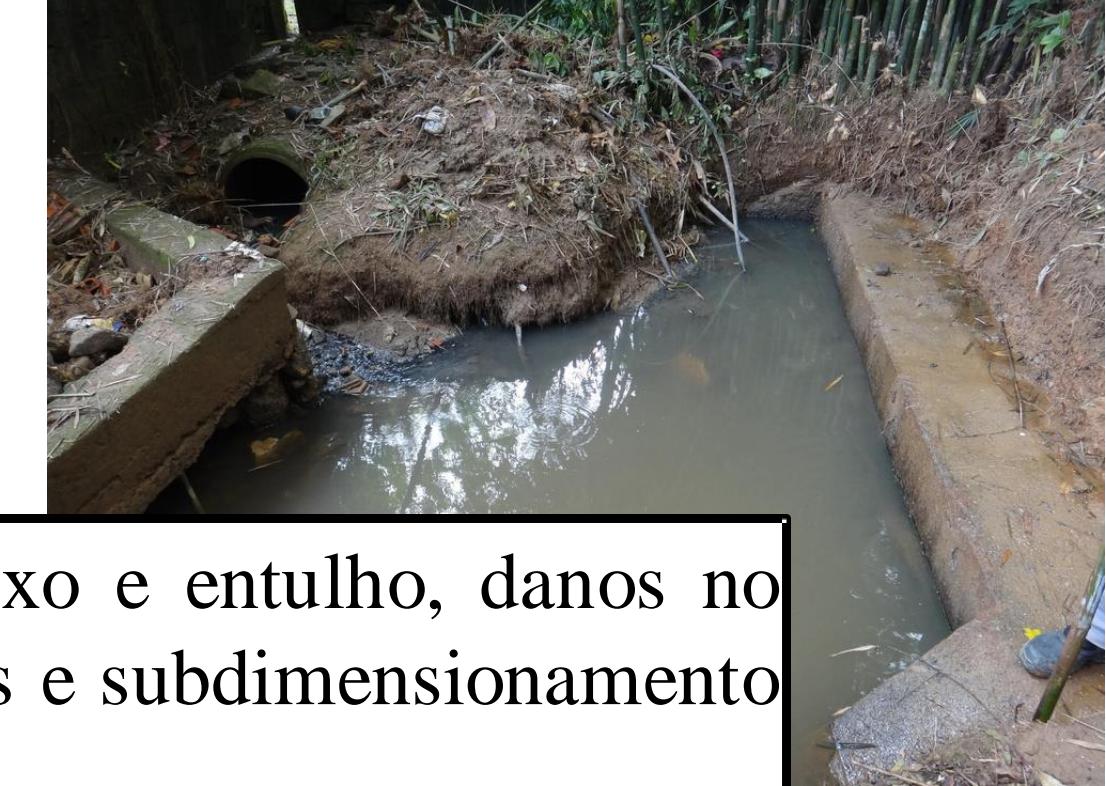
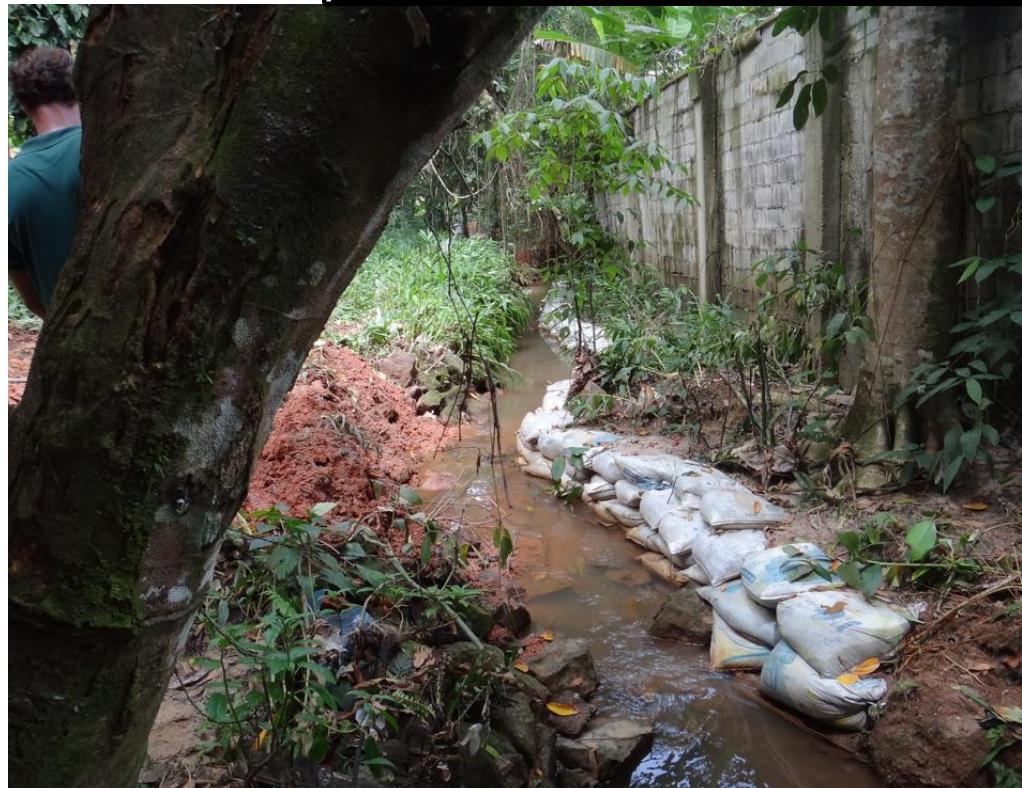
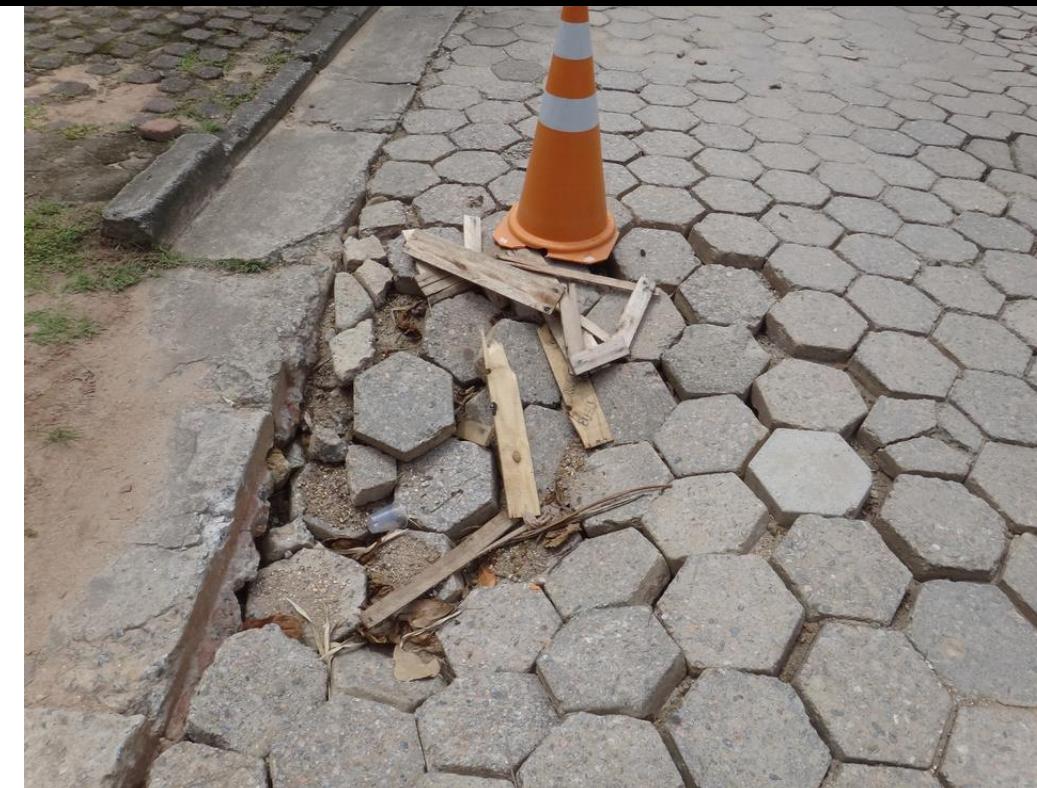
- Vistoria de canalização existente sob a rodovia Rio-Santos devido a eventos de alagamento ocorridos na Barra do Sahy e na Vila Sahy (2016)

Foram identificados canalizações assoreadas com presença de lixo e entulho, danos no talude marginal e na via devido ao fluxo intenso de águas pluviais e subdimensionamento de tubulações.

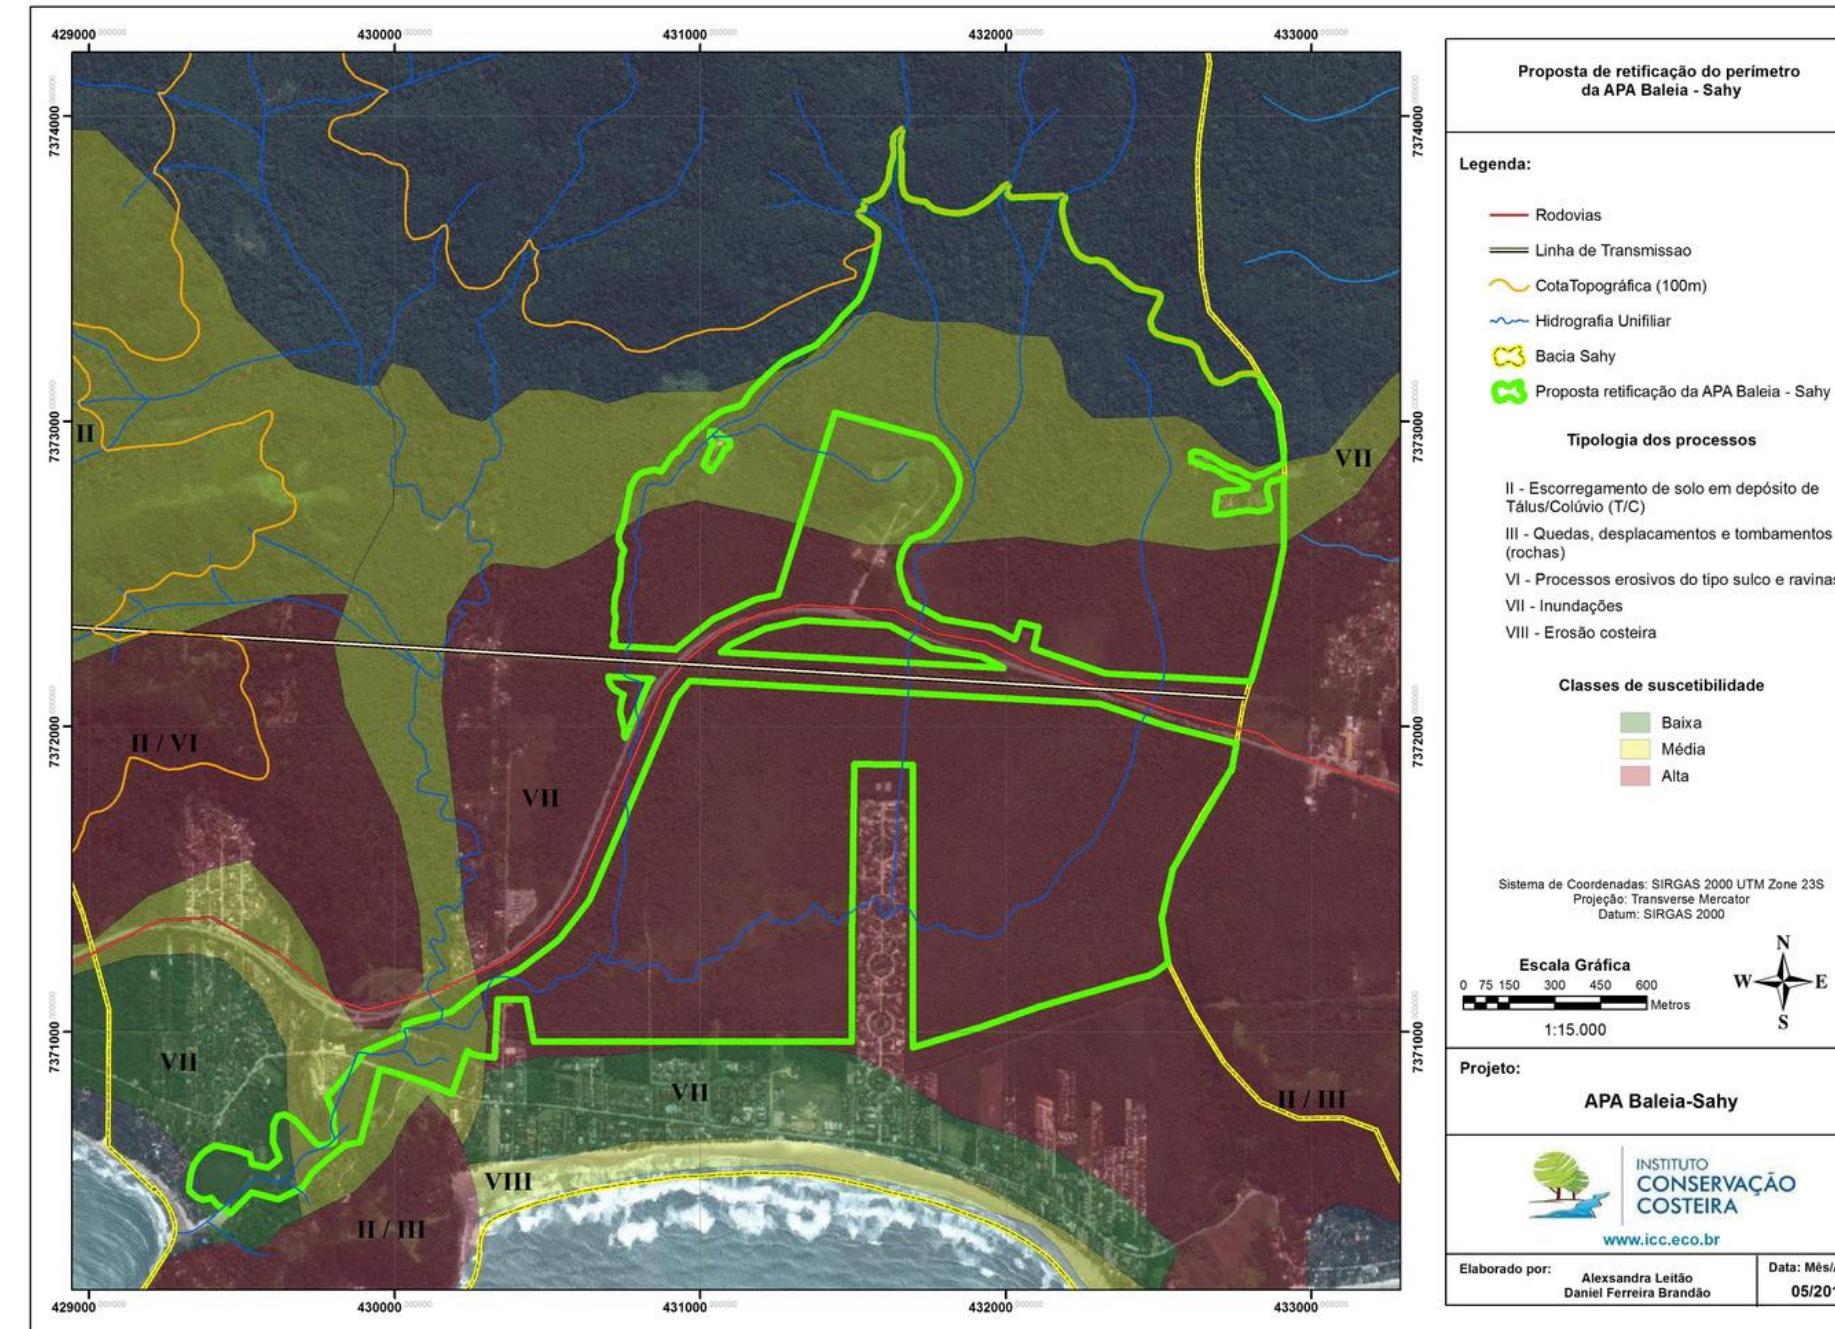
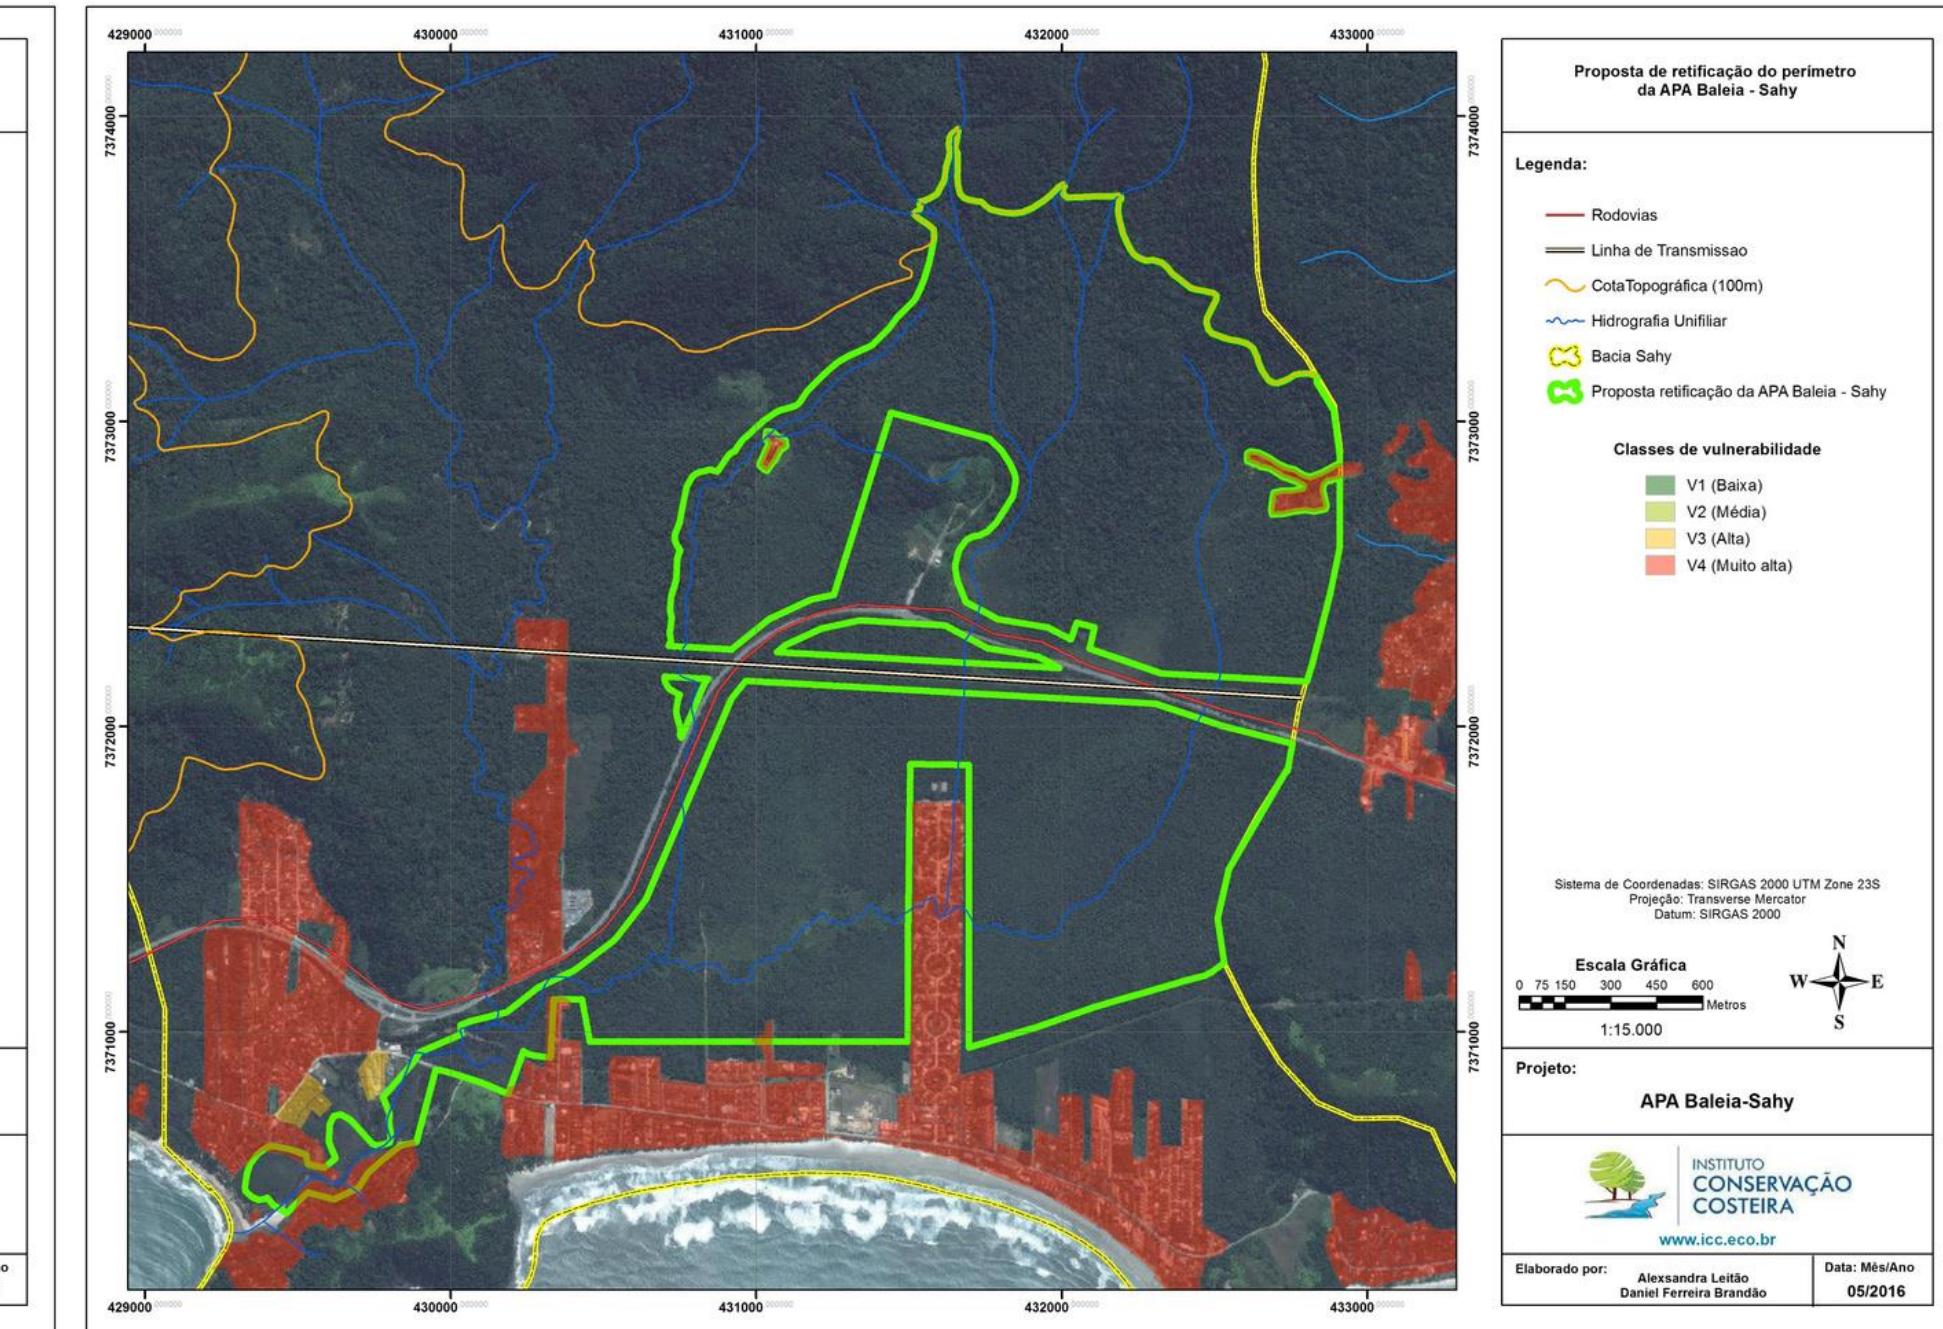
2. Estudos técnicos para ampliação da APA Baleia-Sahy (2016)

Bacia hidrográfica instalada em ampla área de declividade muito baixa e de planície de inundação (várzea) com vegetação nativa presente, sendo suscetível a eventos de inundação. Sua ocupação poderá trazer riscos e perigos associados a estes processos naturais.

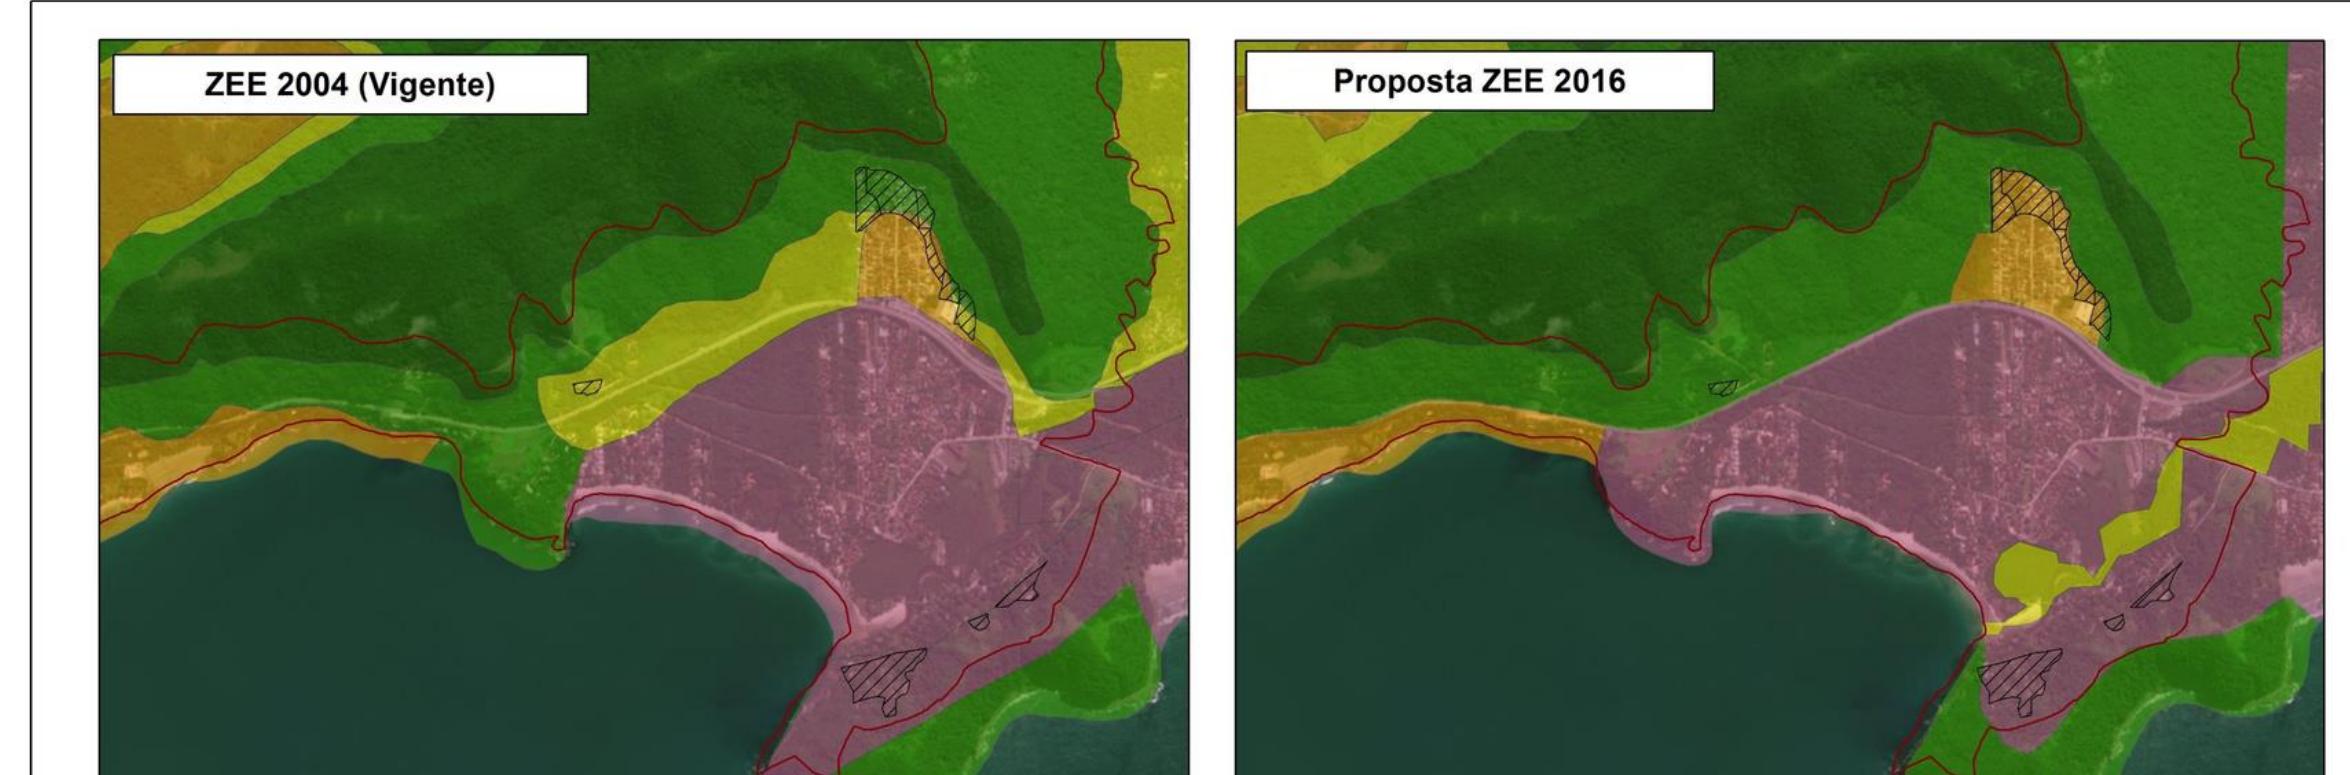
3. Estudo Comparativo entre ZEE 2004 (Vigente) e proposta ZEE 2016 (2016)

Alteração do zoneamento para Z2 de áreas inseridas em terrenos constituídos por depósitos de paleolagunas e/ou depósitos fluviais holocênicos a atuais mapeados por Souza (2006, 2007) e dentro de áreas de risco muito alto a alto à inundações definido por IG (1996) e por escorregamento (IG, 2014), principalmente, nos bairros de Juquehy, Barra do Sahy, Boiçucanga, Olaria, Itatinga e Morro do abrigo.

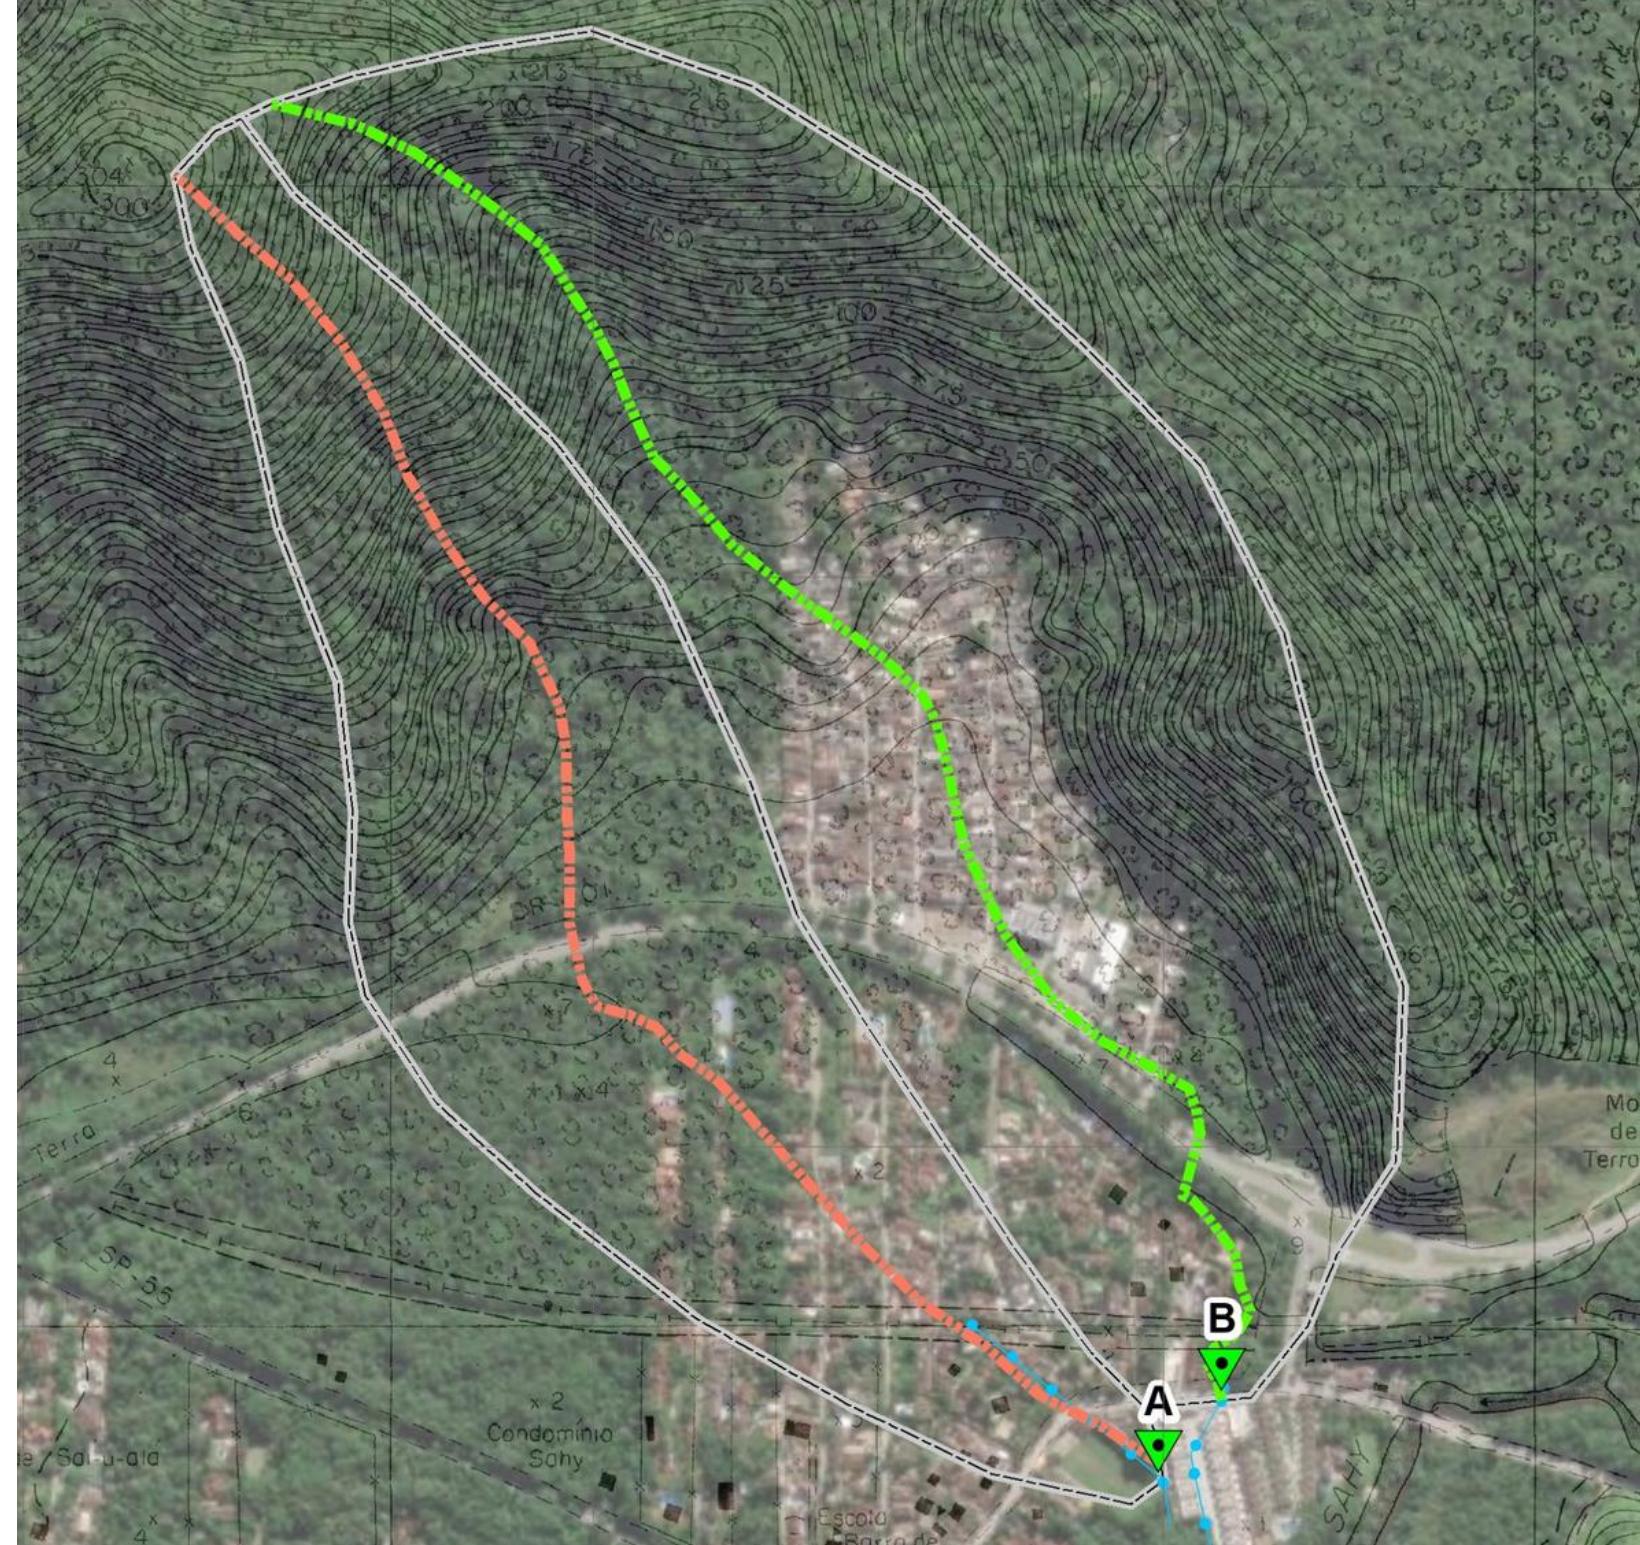
4. Estudos hidrológicos para o Córrego do Saí e seu Afluente (2017)

- Realização de manutenção imediata nas caixas de passagem da canalização Córrego do Sahy, com limpeza e desassoreamento das mesmas, assim como recomposição de sua estrutura física;
- Readequação das canalizações com aumento de suas vazões de modo a respeitar a vazão máxima de cheia calculada para cada drenagem;
- Prolongamento das canalizações até o Rio Sahy, de preferência em canalização aberta, com intuito de aumentar a vazão de água durante os períodos de cheia;
- Realizar inspeções e manutenções periódicas nas caixas de passagem e tubulações das canalizações em questão, com maior intensidade em períodos chuvosos.

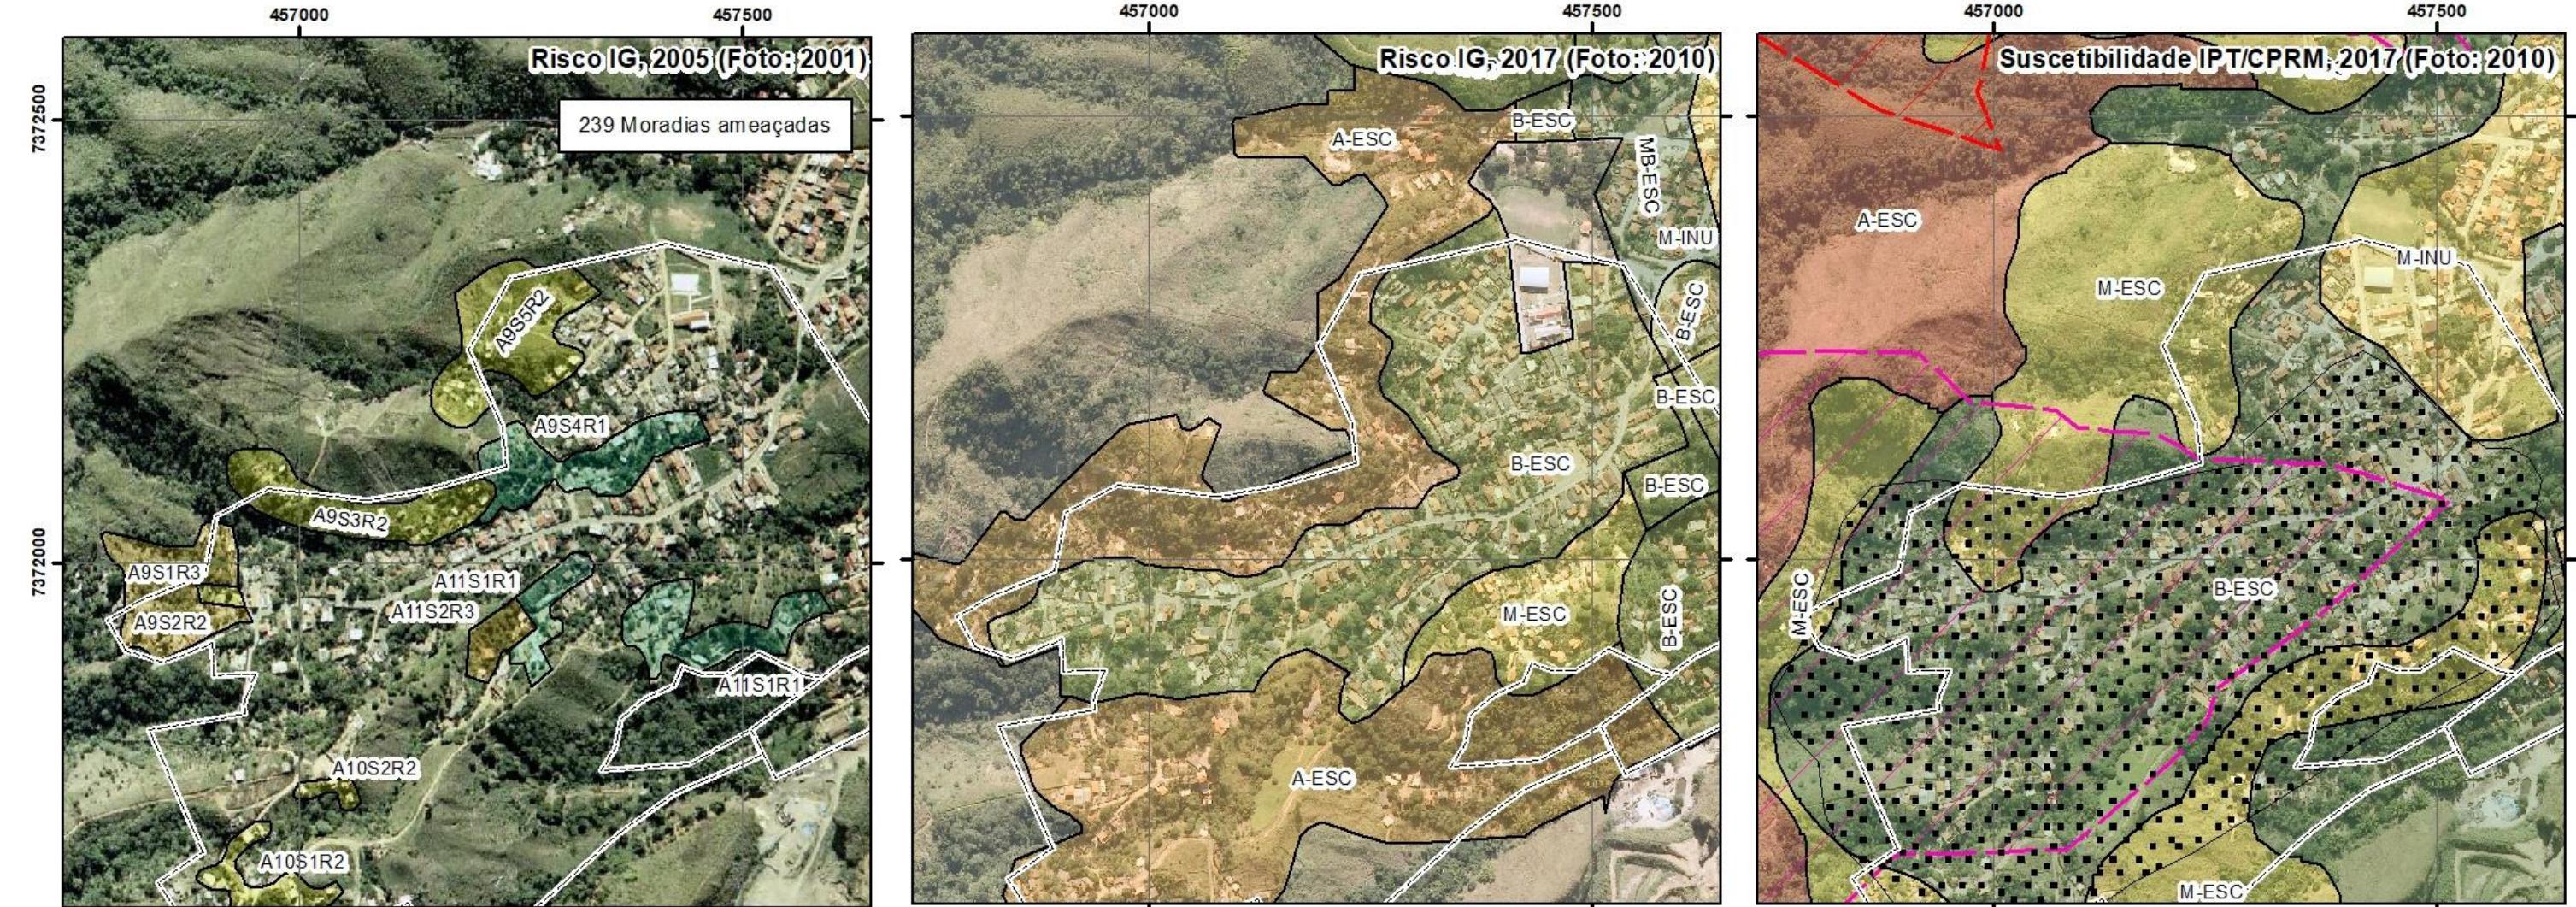
5. Estudos técnicos para revisão do Plano Diretor do Município de São Sebastião (2018)

Alagado/área úmida

Depósito de acumulação de pé de encosta (tálus e/ou colúvio) suscetível à movimentação lenta (rastejo) ou rápida (deslizamento)

Paredão/lajeado/costão rochoso suscetível a quedas ou desplacamento

Bacia de drenagem com alta suscetibilidade à geração de enxurrada, que pode atingir trechos planos e distantes situados a jusante, induzindo, ainda, solapamento de talude marginal

Bacia de drenagem com alta suscetibilidade à geração de corridas de massa e enxurradas, que podem atingir trechos planos e distantes situados a jusante, induzindo, ainda, solapamento de talude marginal

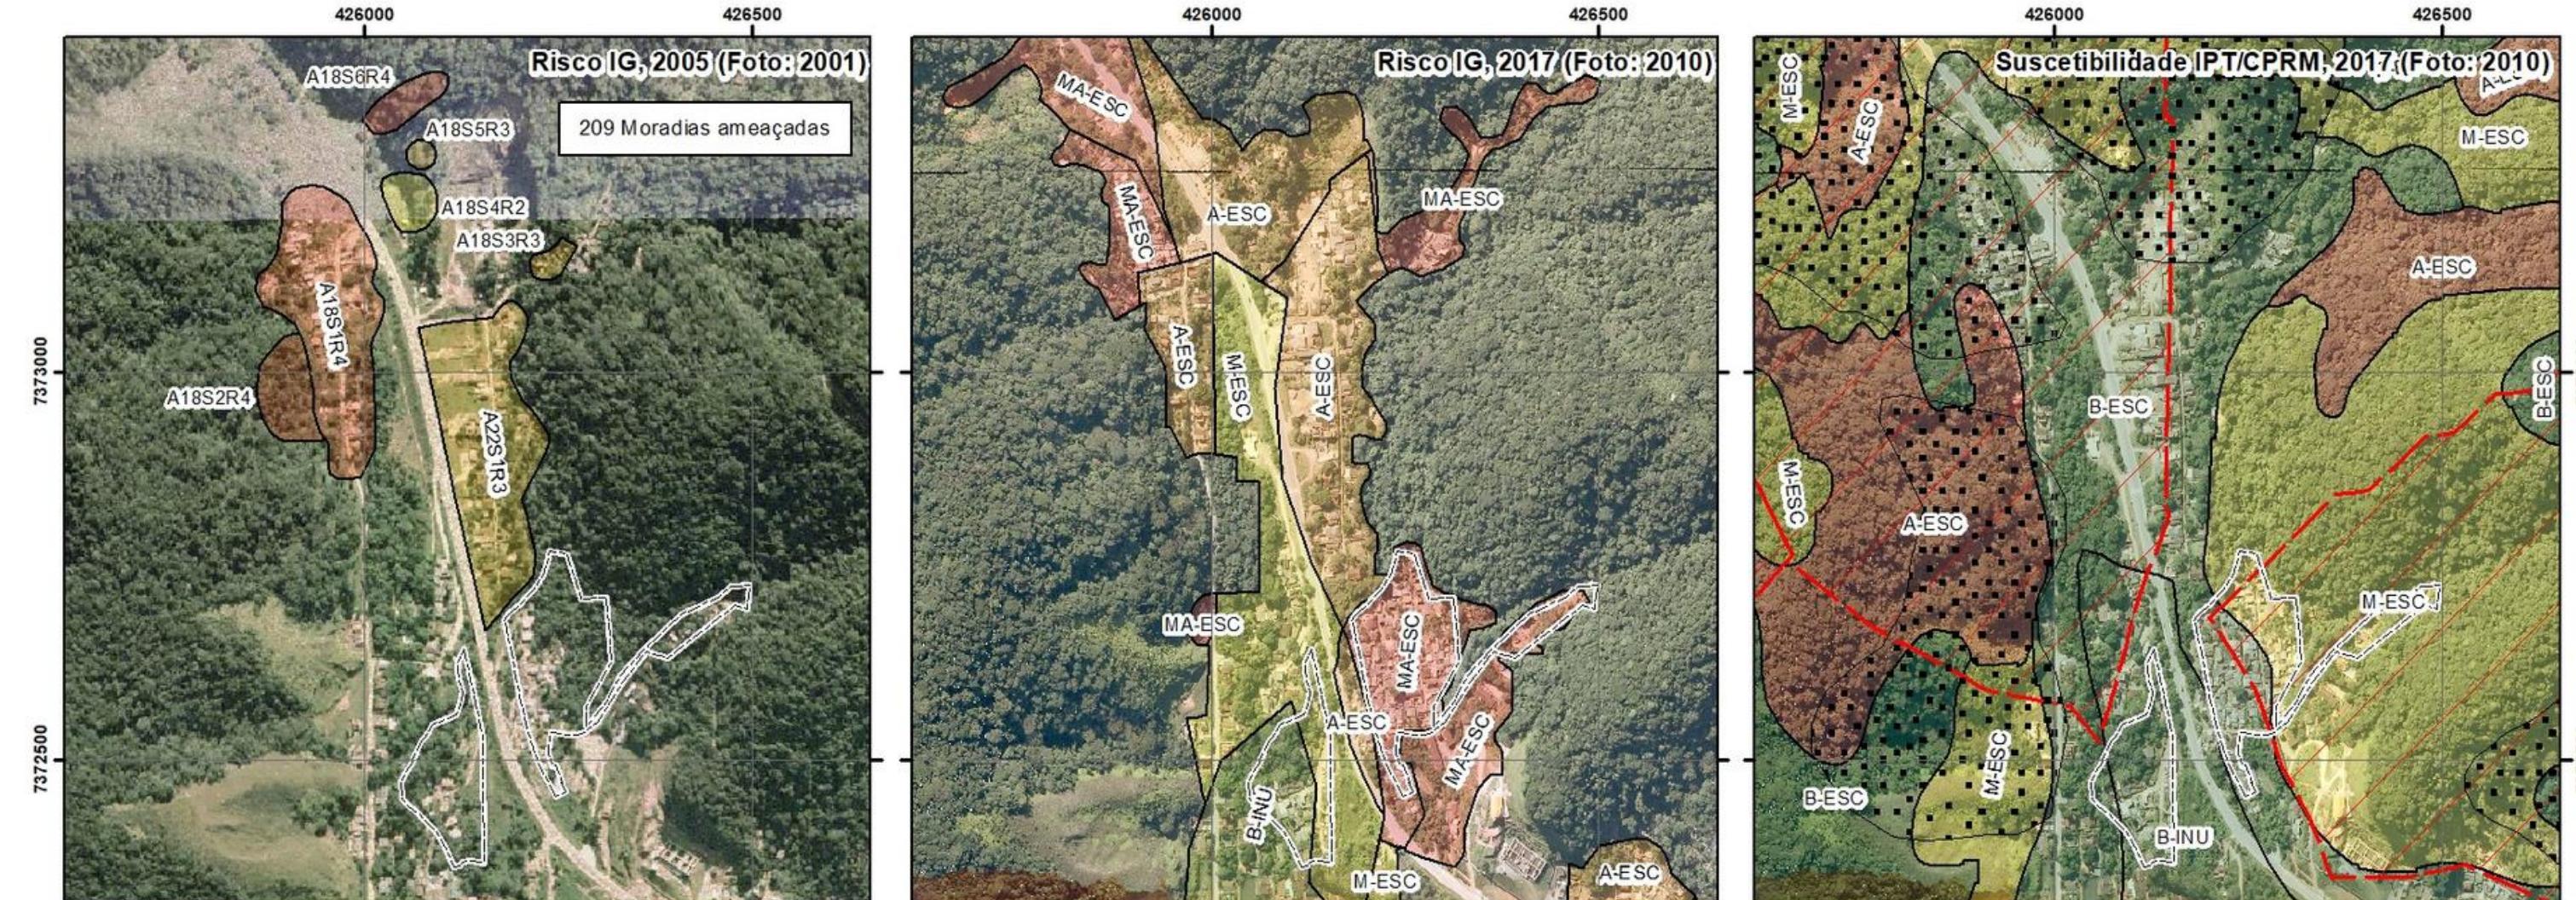
5. Estudos técnicos para revisão do Plano Diretor do Município de São Sebastião (2018)

Alagado/área úmida

Depósito de acumulação de pé de encosta (tálus e/ou coluvio) suscetível à movimentação lenta (rastejo) ou rápida (deslizamento)

Paredão/lajeado/costão rochoso suscetível a quedas ou desplacamento

Bacia de drenagem com alta suscetibilidade à geração de enxurrada, que pode atingir trechos planos e distantes situados a jusante, induzindo, ainda, solapamento de talude marginal

Bacia de drenagem com alta suscetibilidade à geração de corridas de massa e enxurradas, que podem atingir trechos planos e distantes situados a jusante, induzindo, ainda, solapamento de talude marginal

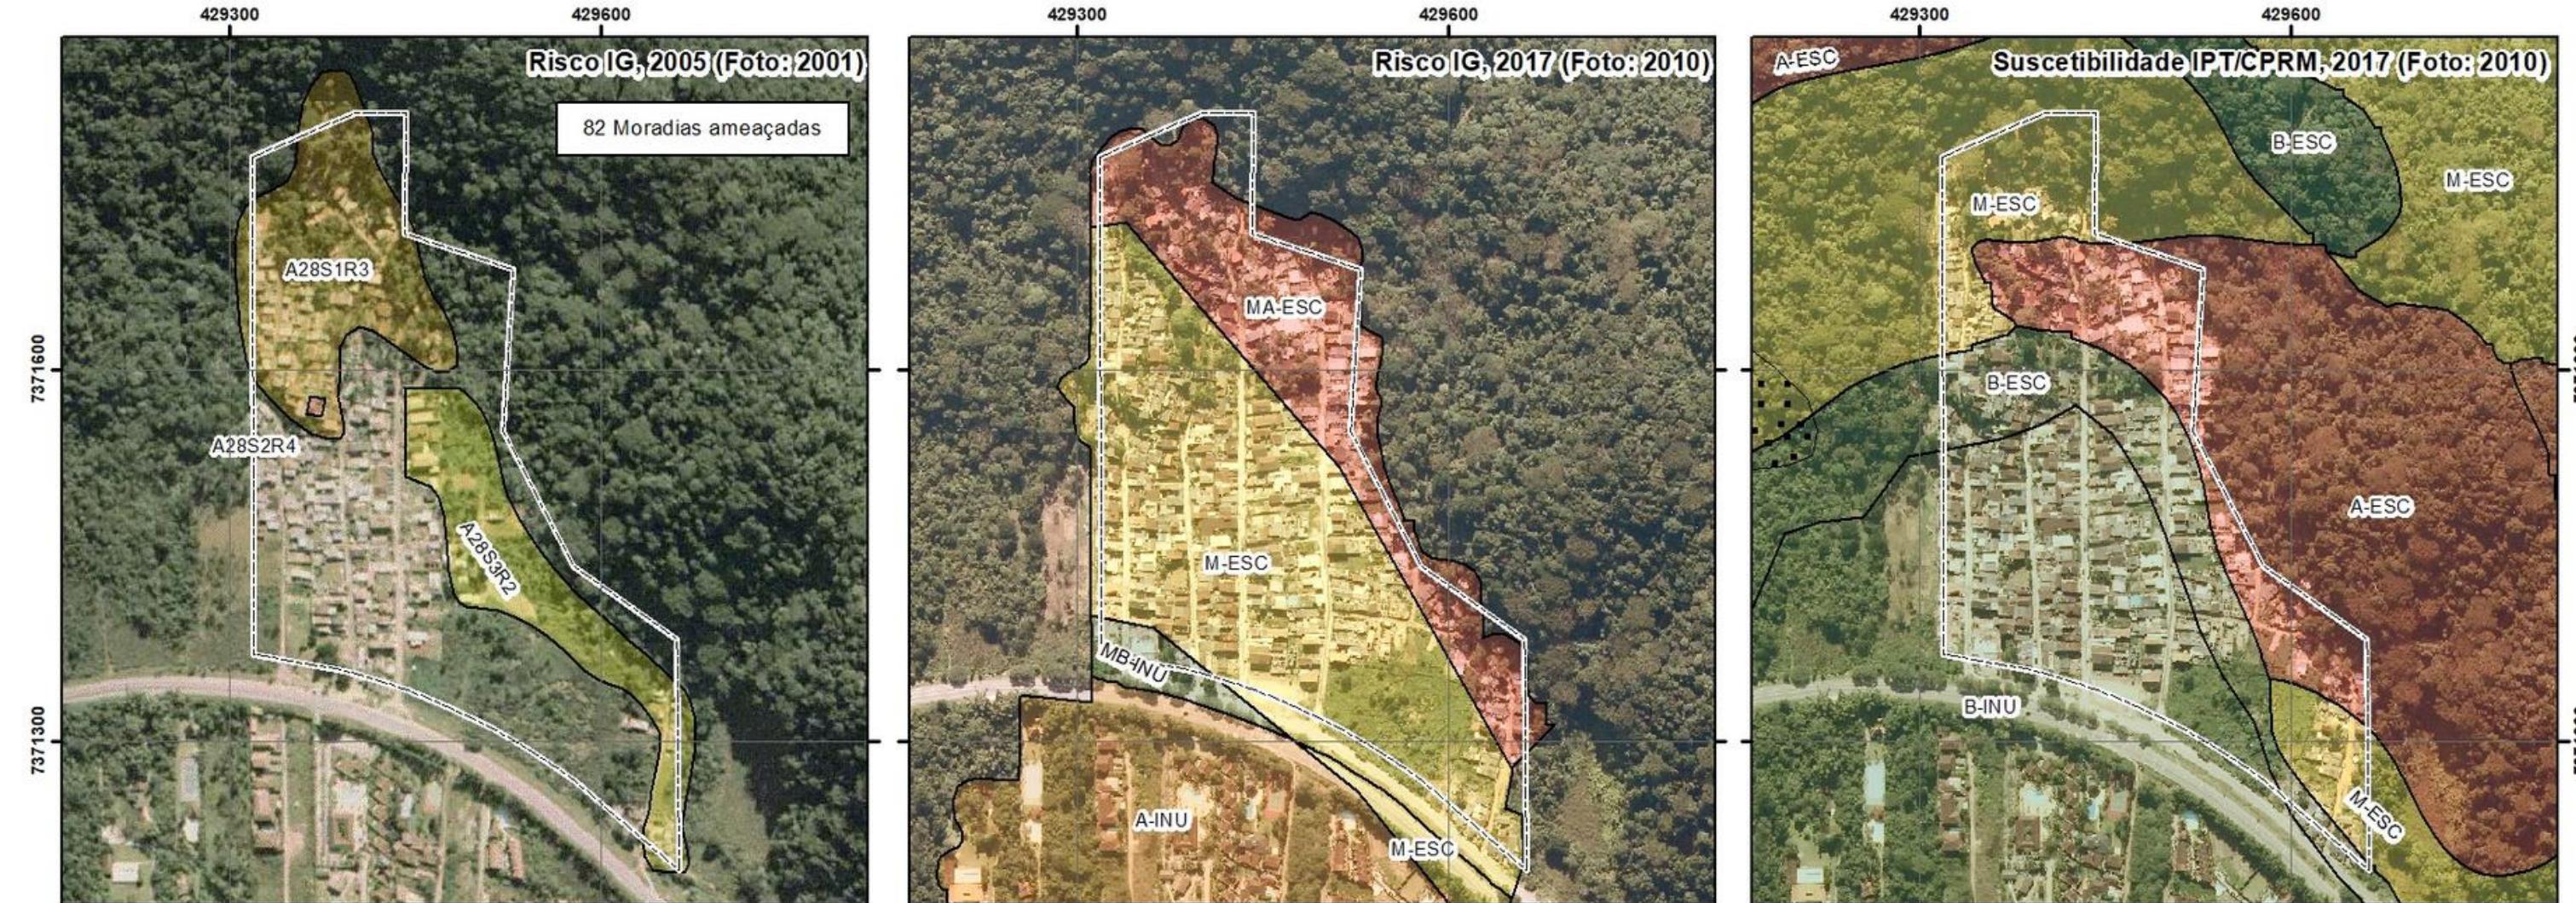
5. Estudos técnicos para revisão do Plano Diretor do Município de São Sebastião (2018)

Alagado/área úmida

Depósito de acumulação de pé de encosta (tálus e/ou colúvio) suscetível à movimentação lenta (rastejo) ou rápida (deslizamento)

Paredão/lajeado/costão rochoso suscetível a quedas ou desplacamento

Bacia de drenagem com alta suscetibilidade à geração de enxurrada, que pode atingir trechos planos e distantes situados a jusante, induzindo, ainda, solapamento de talude marginal

Bacia de drenagem com alta suscetibilidade à geração de corridas de massa e enxurradas, que podem atingir trechos planos e distantes situados a jusante, induzindo, ainda, solapamento de talude marginal
