INSTITUTO
CONSERVAÇÃO
COSTEIRA

CONSEMA - 29 de Março de 2023

Relação dos estudos realizados pelo ICC com a finalidade de fomentar o poder público com informações relevantes em relação aos riscos geológicos que o município de São Sebastião está exposto.

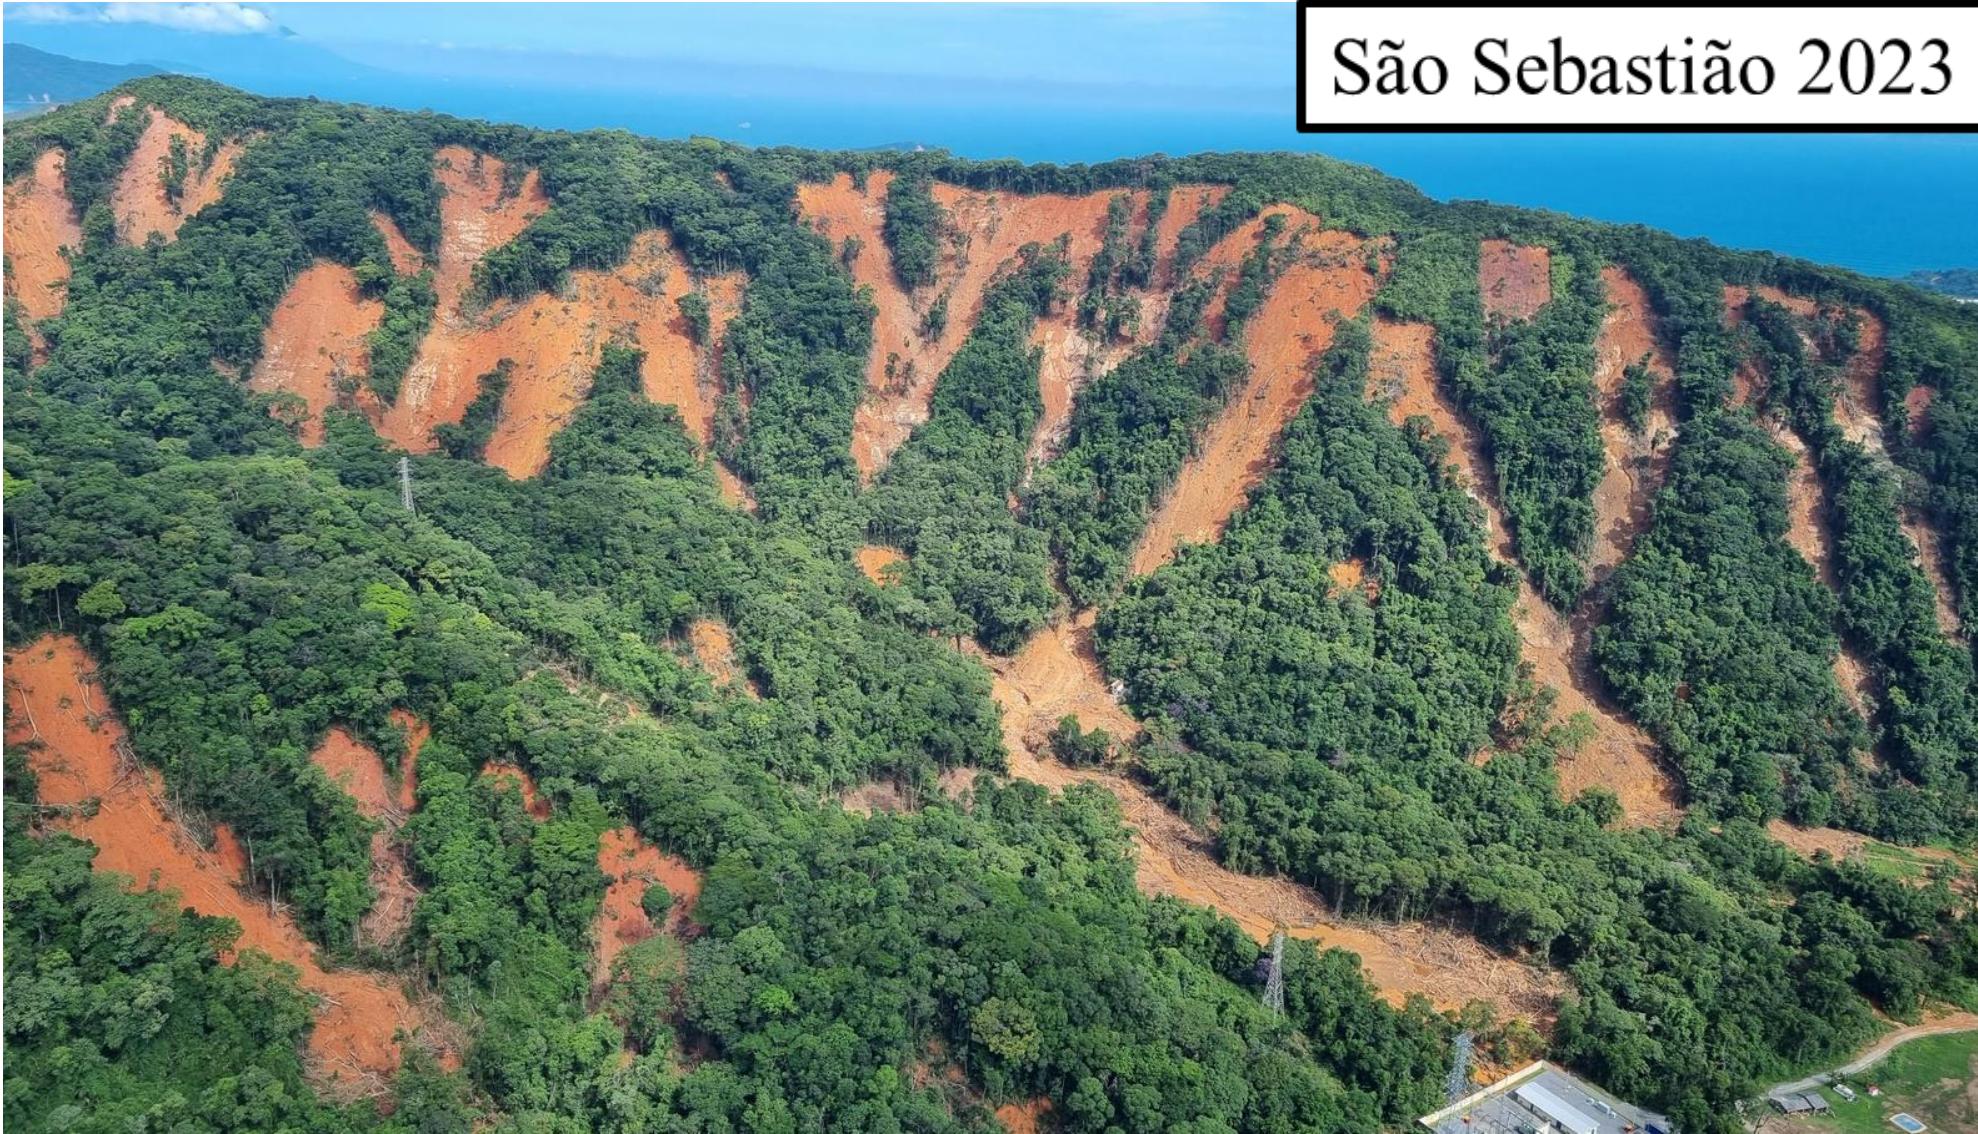
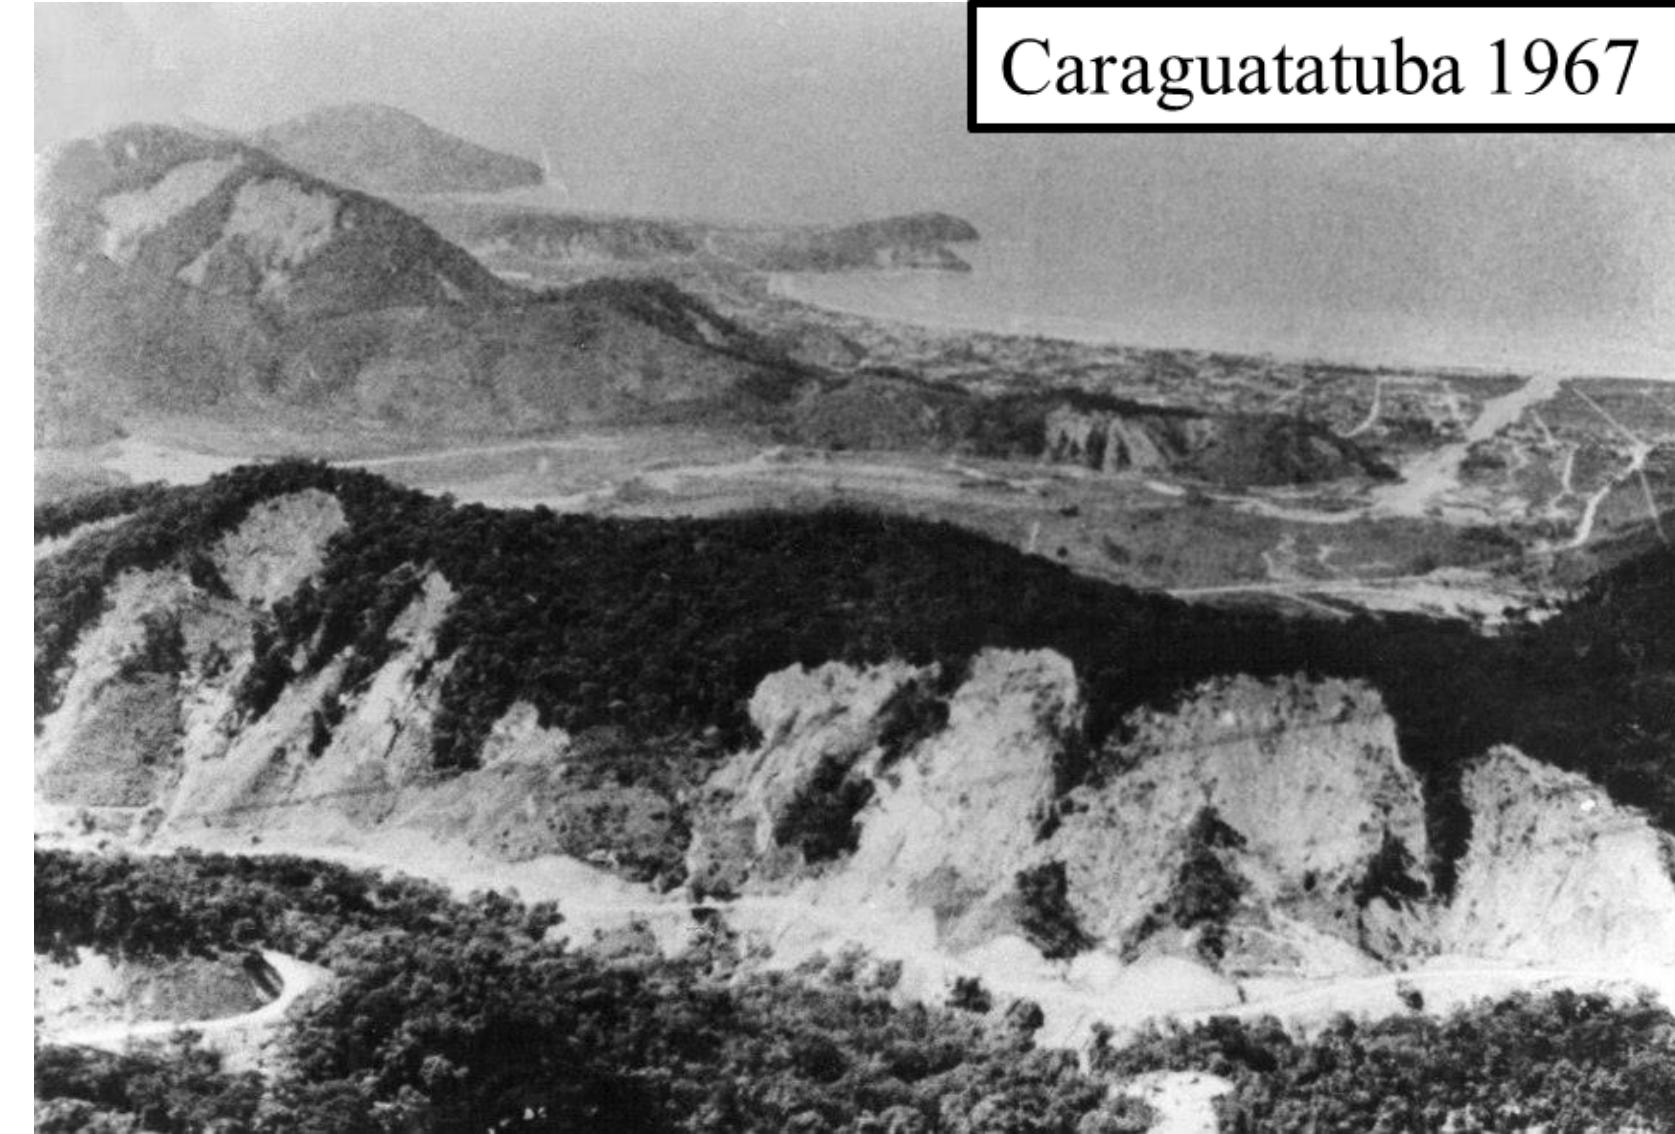
São Sebastião 2023

Caraguatatuba 1967

Evento de chuva extrema ocorrido dia 19 de fevereiro de 2023, é considerado na literatura técnica um evento de recorrência baixa, ou seja, seus registros são muito espaçados em comparação com chuva menos volumosas. Registros oficiais nas últimas décadas indicam que estes eventos estão se tornando mais recorrentes.

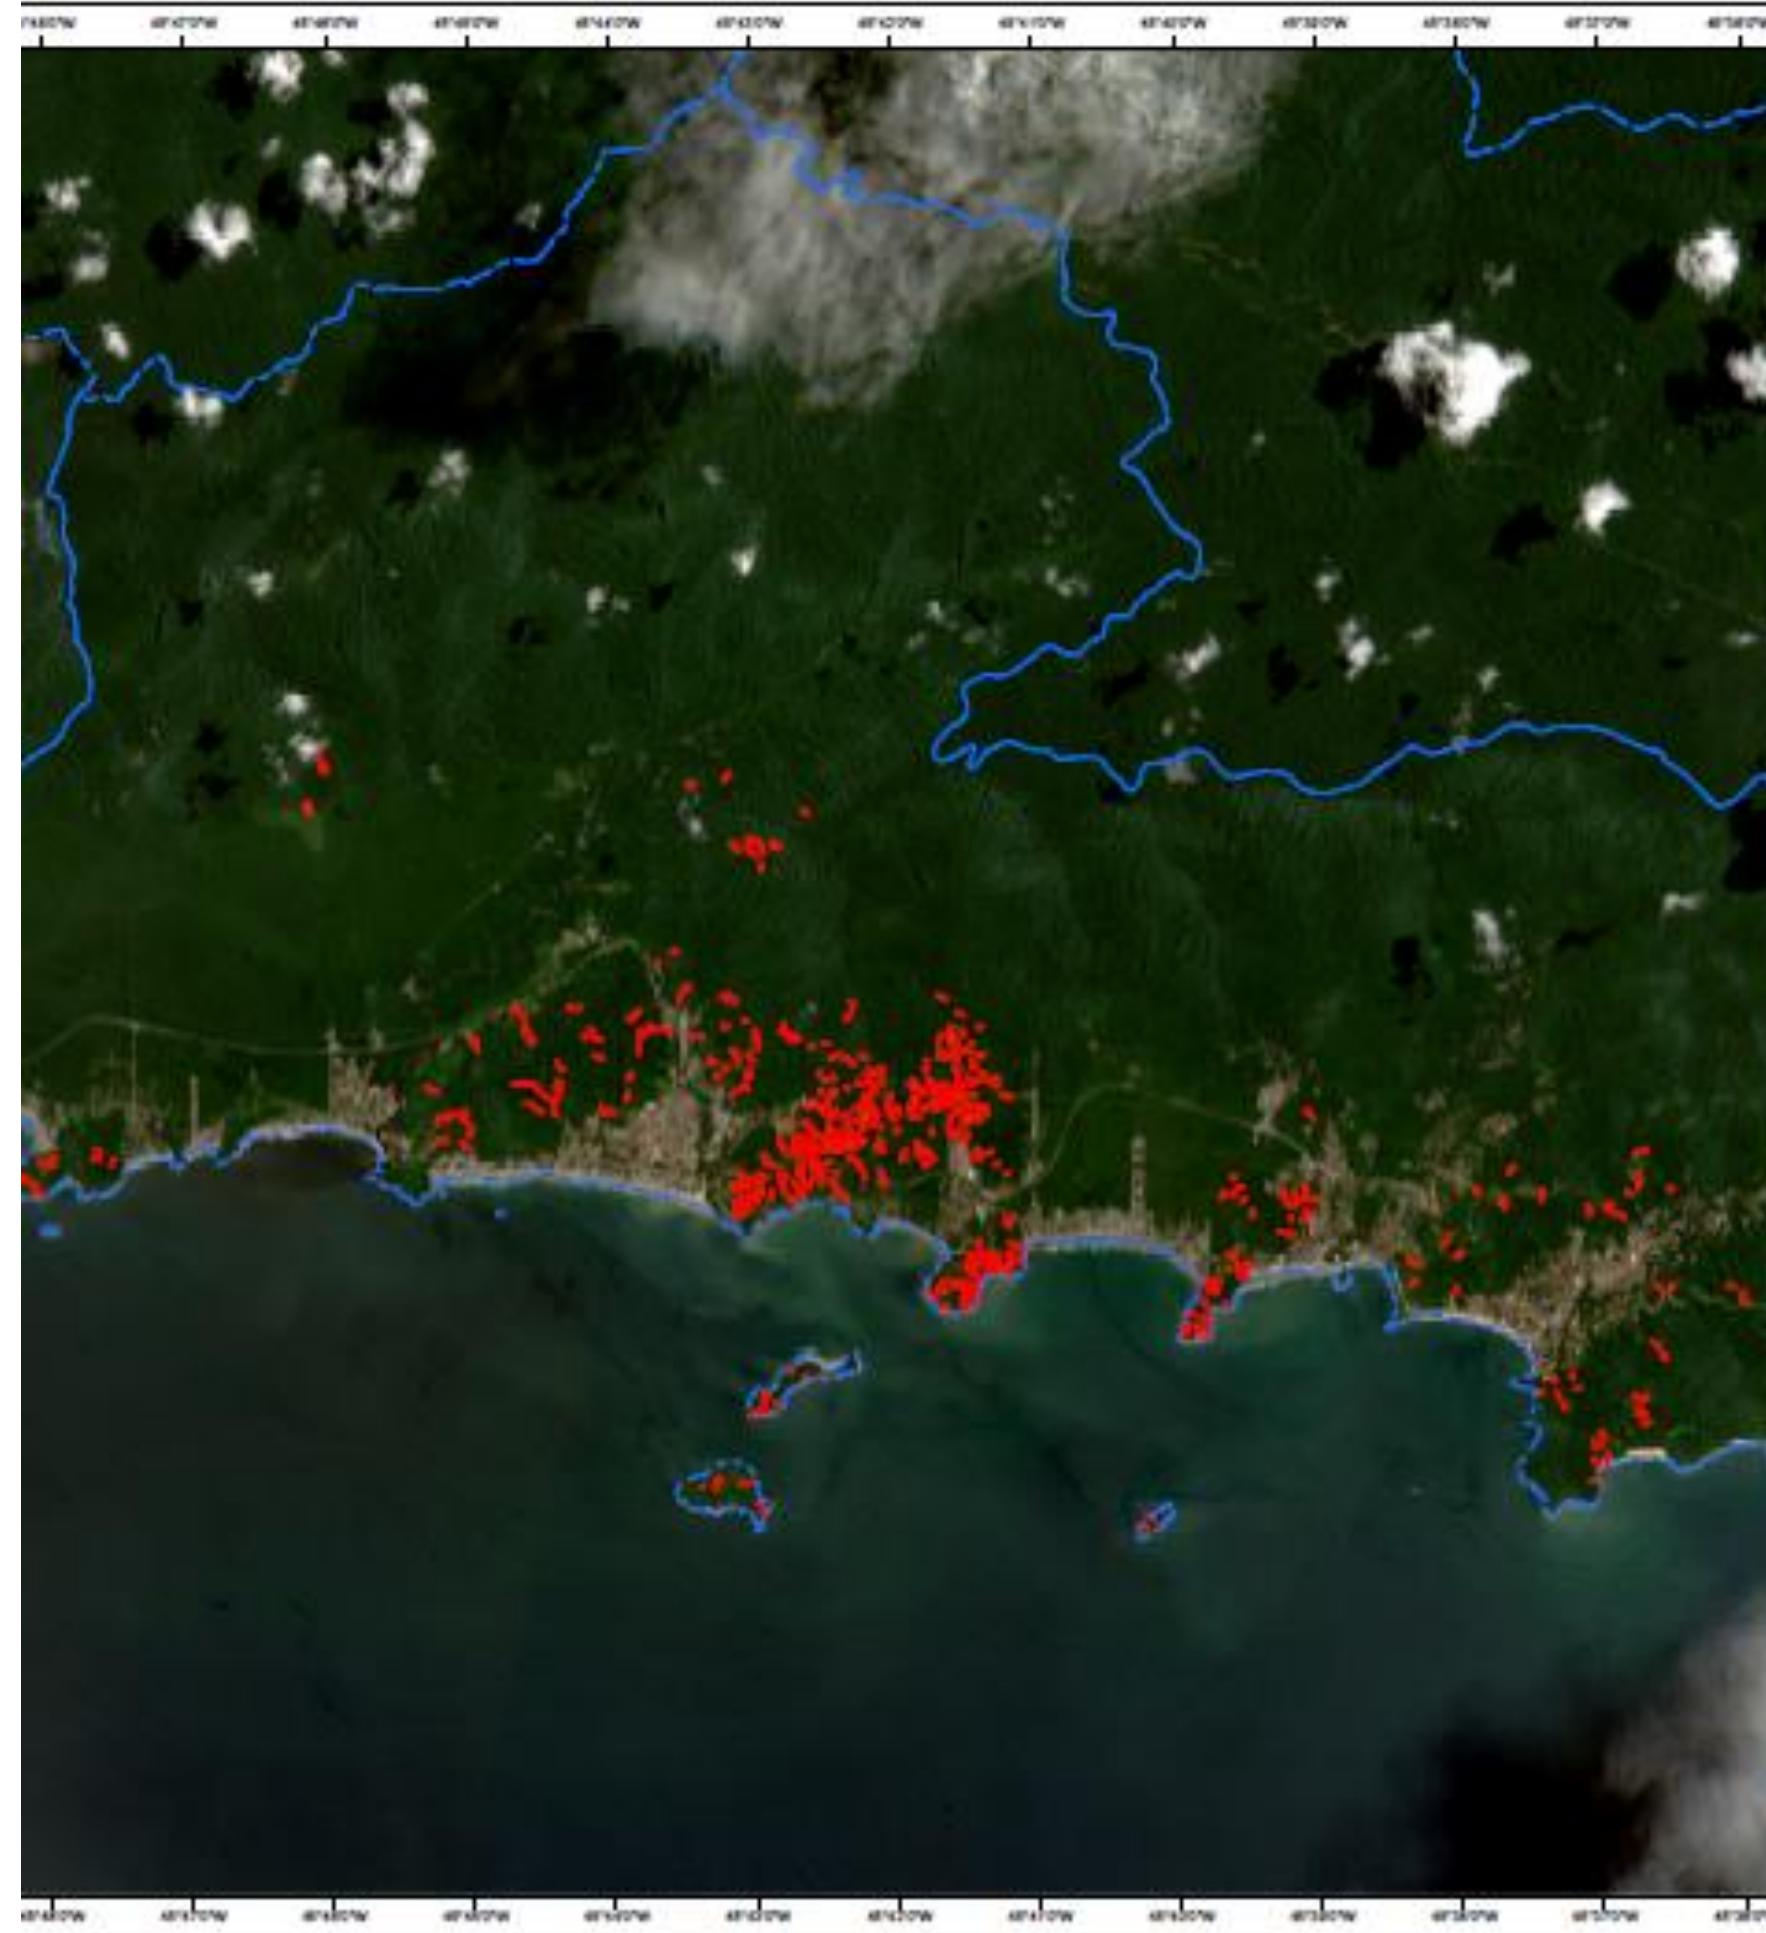
Mapeamento das áreas para restauração ambiental no município de São Sebastião - SP

Área total do Município	Área total para Restaura
40.239 (ha)	134.02 (ha)

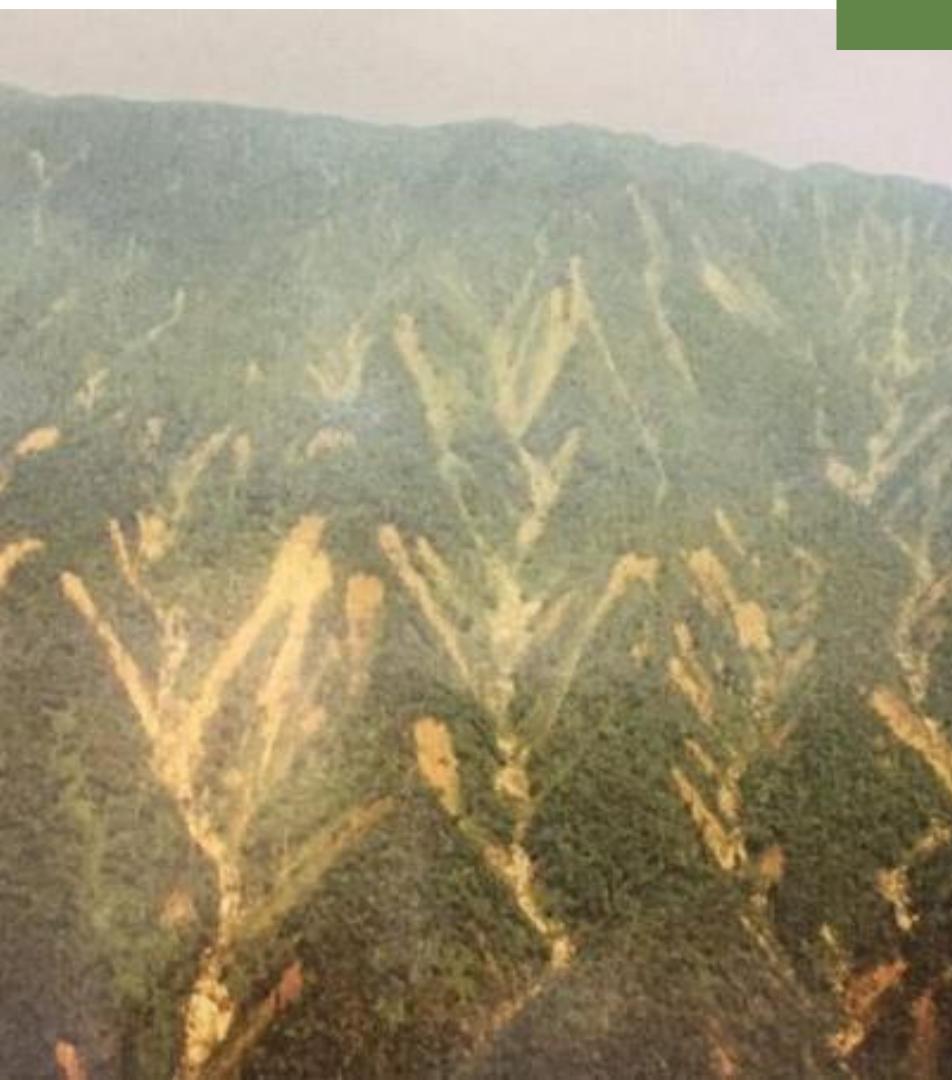
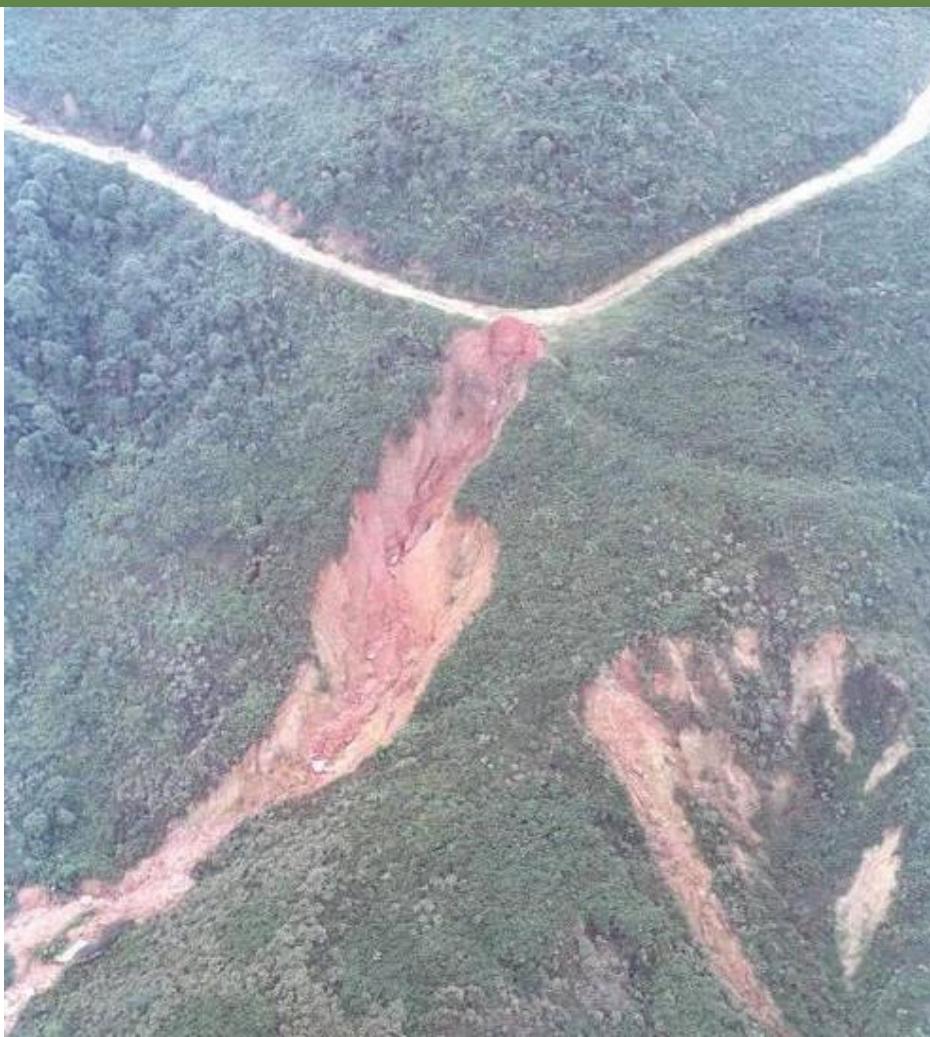
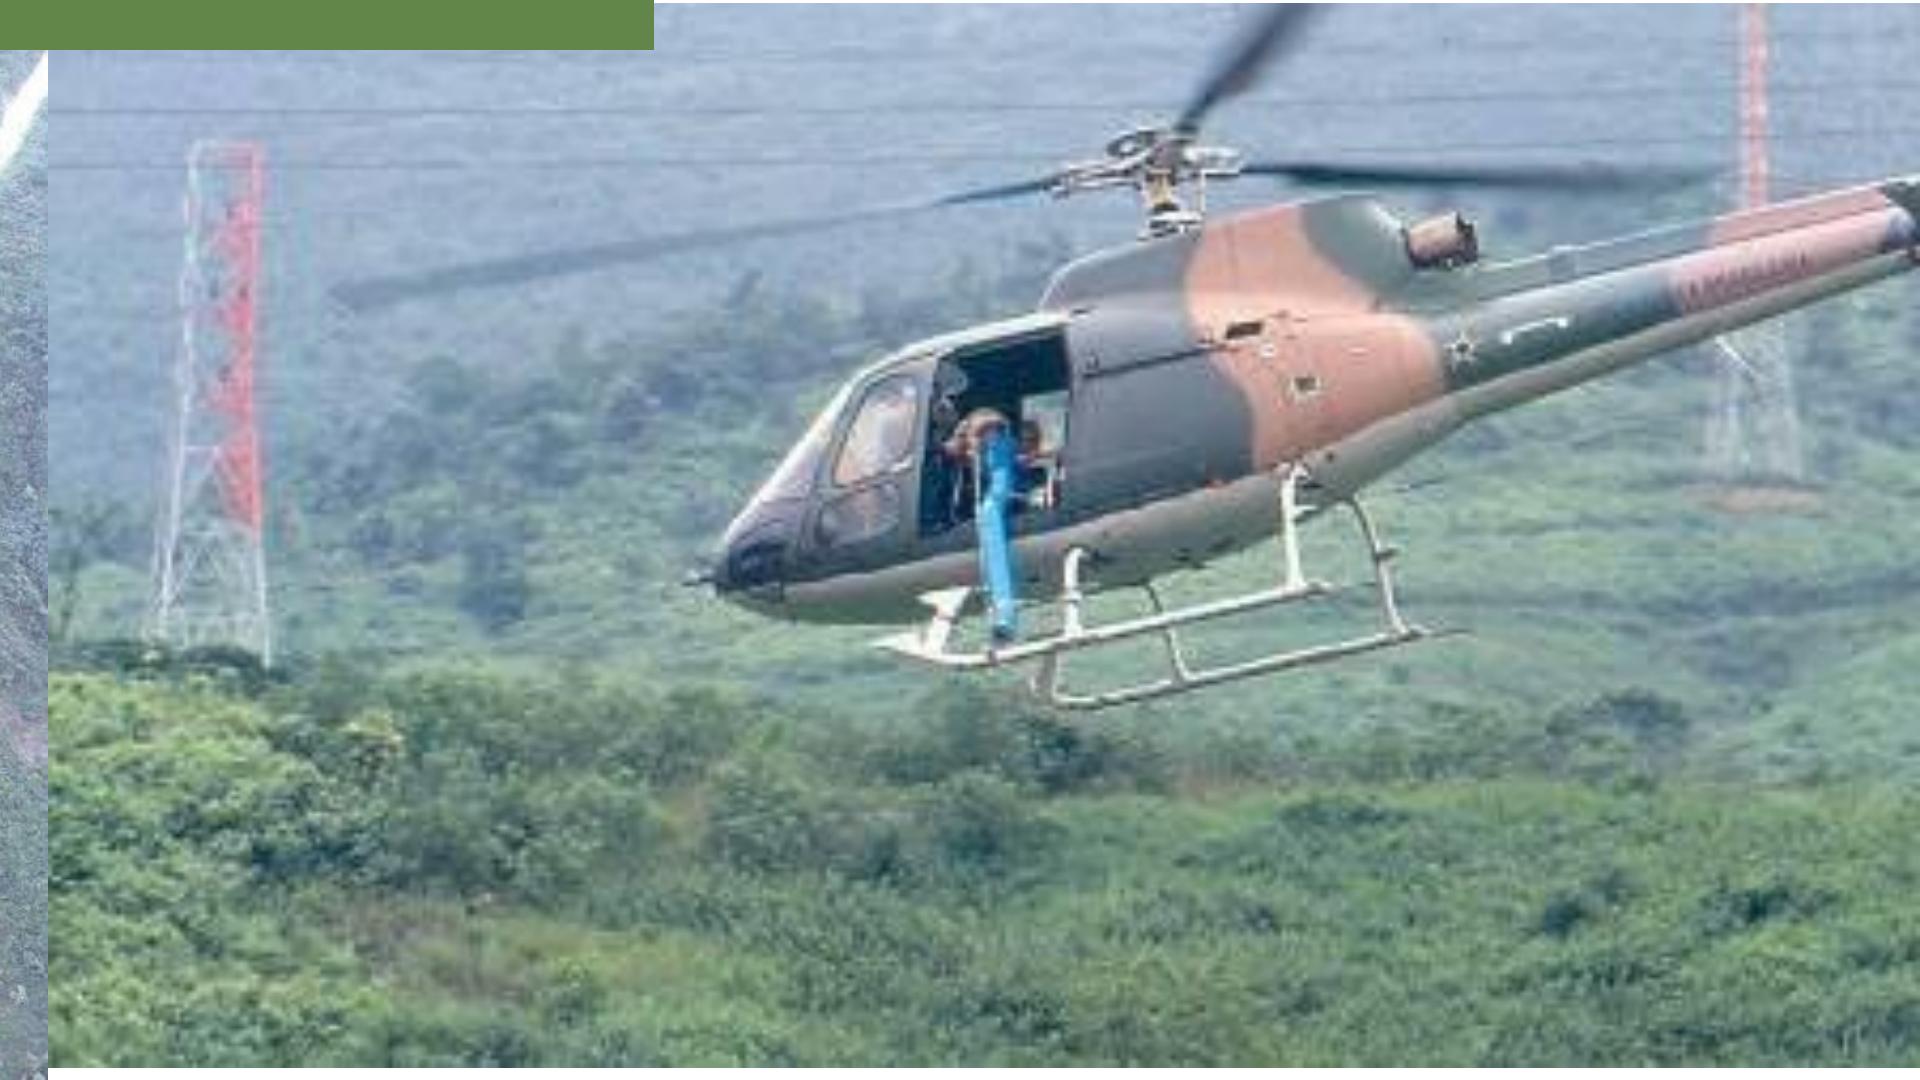
CASO CUBATÃO - DÉCADA DE 1980

- Poluição intensa causada pelas atividades industriais sobre as encostas da Serra do Mar;
- Desaparecimento de uma parte da cobertura vegetal,
- Ocorrência de deslizamentos - 1985

MEDIDAS ADOTADAS: Levantamento das espécies pioneiras, coleta e beneficiamento das sementes, preparação das cápsulas em gel, semeadura por helicóptero e avião dos trechos inacessíveis e monitoramento mensal de parcelas amostrais.

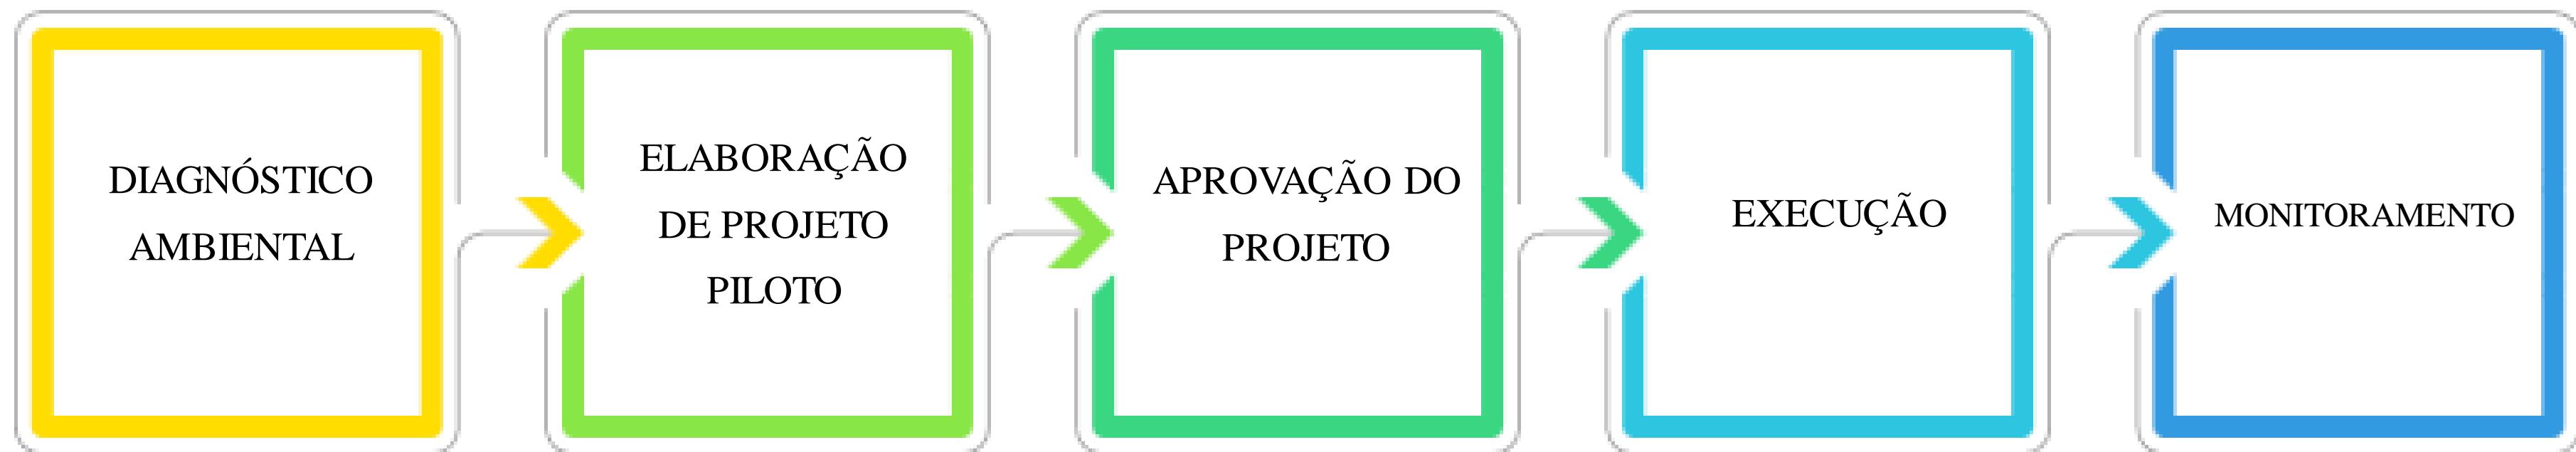
FLUXOGRAMA DO PROJETO - RESTAURAÇÃO SOCIOAMBIENTAL SÃO SEBASTIÃO

- Definir e estimar as áreas a serem restauradas,
- Aspecto do solo e das áreas de influência,
- Levantamento das espécies ocorrentes com potencial de utilização e demais considerações necessárias.
- Levantamento prévio: 134 ha de áreas degradadas
- PESM: 71,35 ha / APA Marinha: 5,27 ha / Fora de UCs: 57,4 ha
- Áreas com entorno antropizado não serão manejadas na 1ª fase.

- Através do diagnóstico será elaborado um projeto piloto, que prevê a utilização de drones e bio cápsulas para despejo de sementes de espécies nativas e pioneiras.

- Após a realização da semeadura, será realizado periodicamente vistoria com utilização de drones, observando como parâmetro principal o incremento da cobertura de copa das plantas em relação à área afetada.
