ANEXO I A - PARQUE VILLA-LOBOS

RELATÓRIO FOTOGRÁFICO DO ESTADO DE CONSERVAÇÃO DAS PISTAS DE CAMINHADA E CICLOVIA | JUNHO 2021

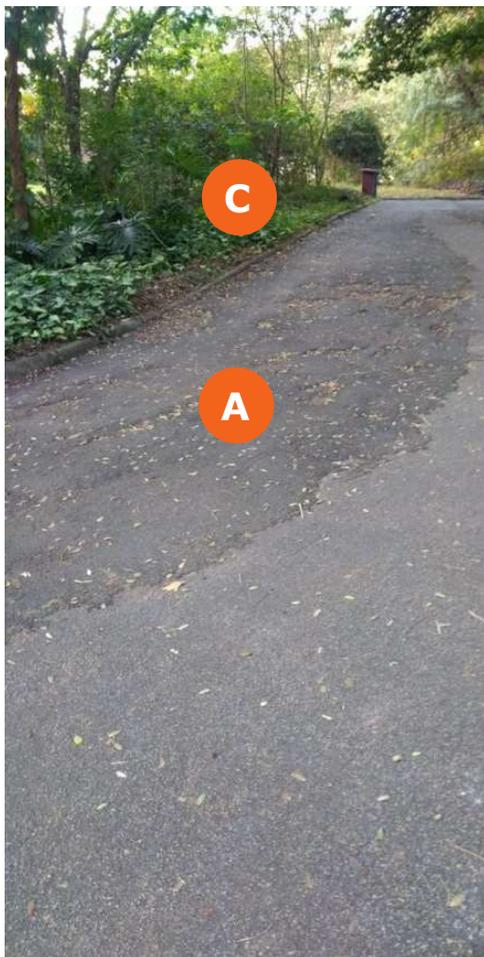
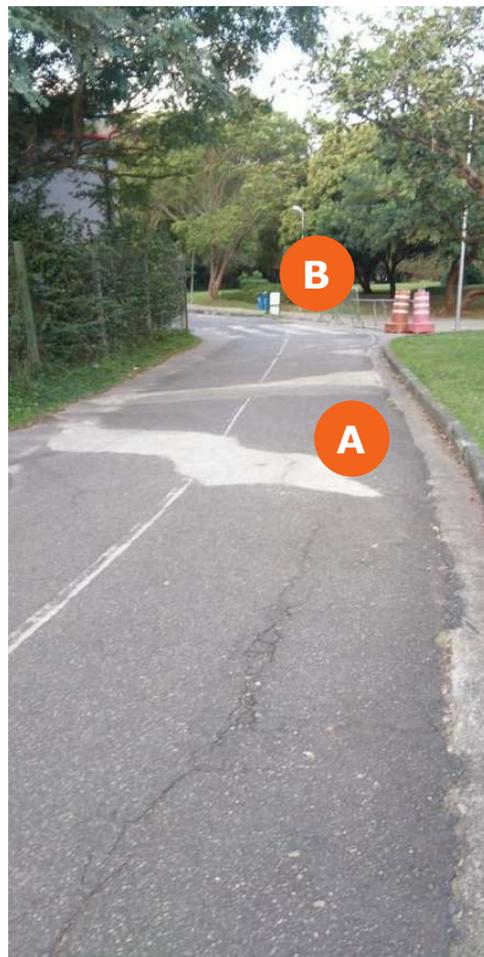
Imagens 1 e 2 – Pontos da ciclovia com irregularidades.

Local: Ciclovia

A: Asfalto irregular, necessidade de regularização do pavimento;

B: Necessidade de pintura da faixa de pedestre;

C: Necessidade de instalação de sinalização;

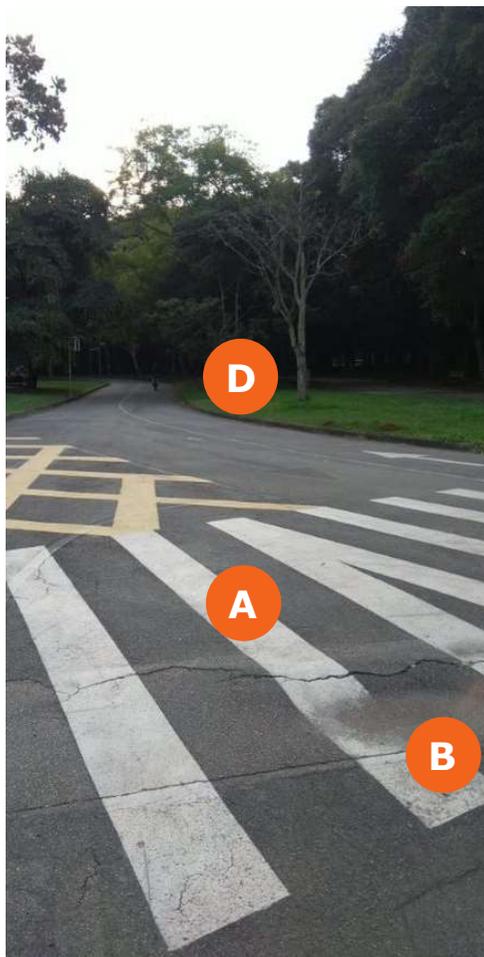
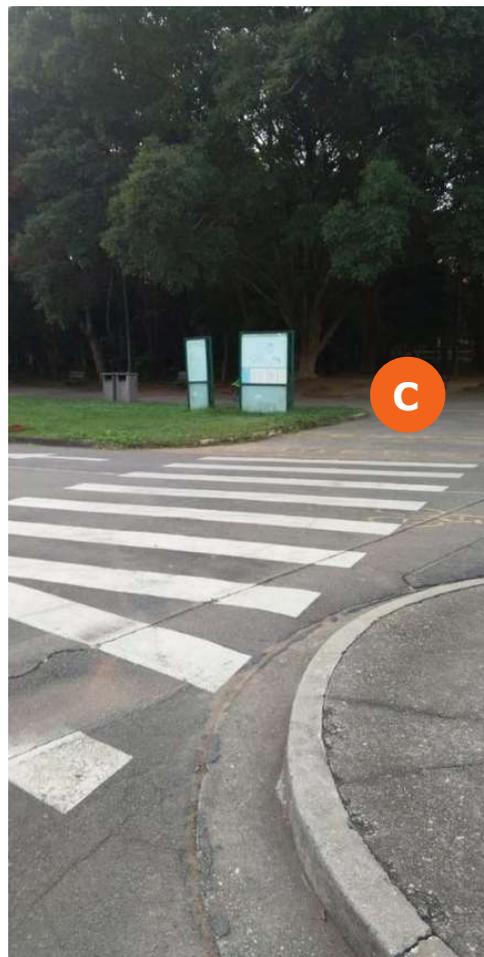
Imagens 3 e 4 – Pontos da ciclovia com irregularidades.

Local: Ciclovia

A: Asfalto irregular, necessidade de regularização do pavimento;

B: Necessidade de pintura da faixa de pedestre;

C: Necessidade de pintura do piso de alerta na travessia da faixa de pedestre;

D: Necessidade de instalação de sinalização;

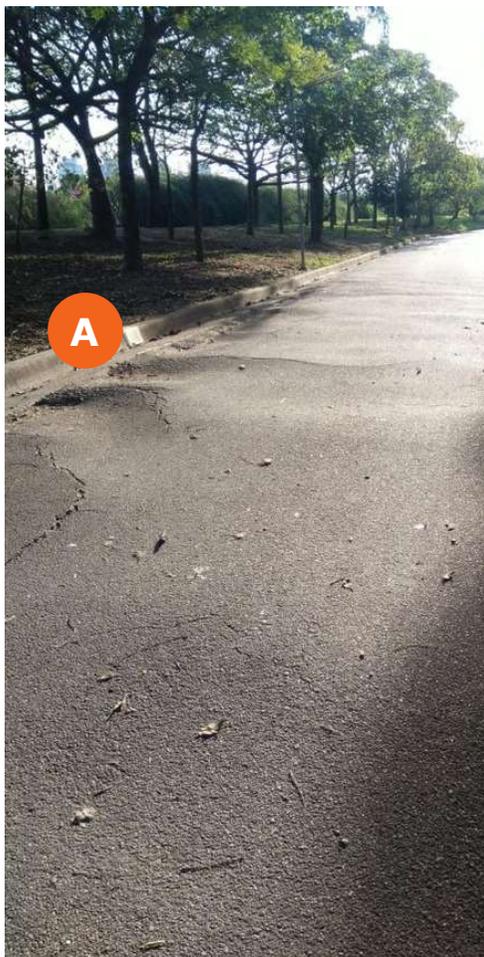
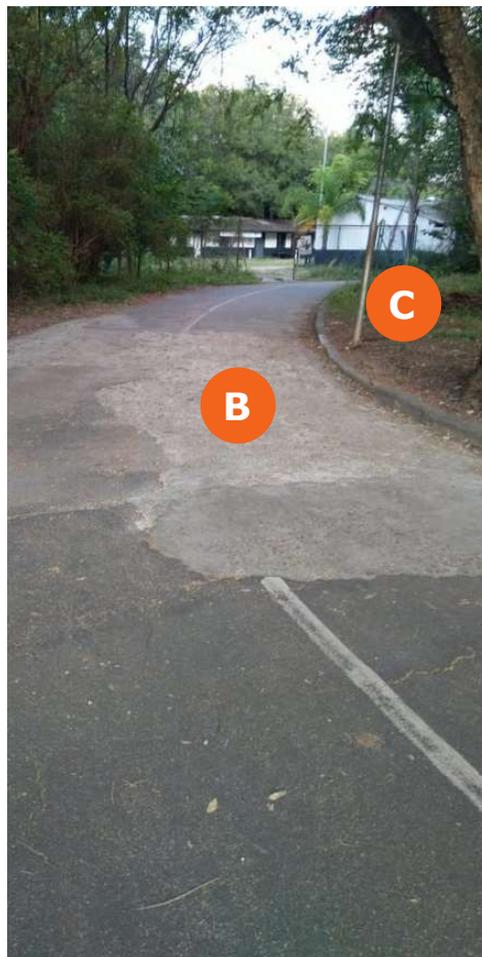
Imagens 5 e 6 – Pontos da ciclovia com irregularidades.

Local: Ciclovia

A: Necessidade de remoção das ondulações e recuperação do pavimento;

B: Asfalto irregular, necessidade de regularização do pavimento;

C: Necessidade de instalação de sinalização;

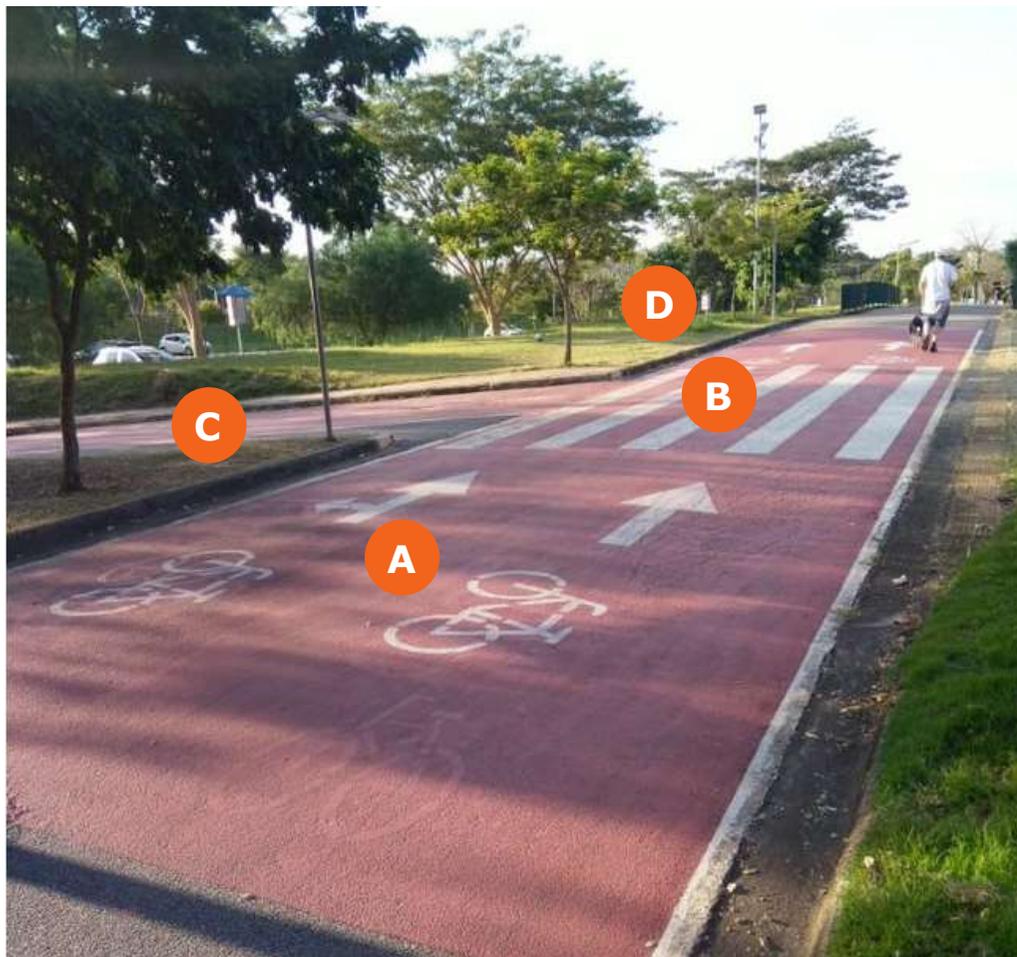
Imagem 7 – Identificação de elementos ausentes.

Local: Ciclovia

A: Necessidade de sinalização da distância;

B: Necessidade de pintura da faixa de pedestre;

C: Necessidade de instalação de sinalização;

D: Necessidade de instalação de coletores de resíduos;

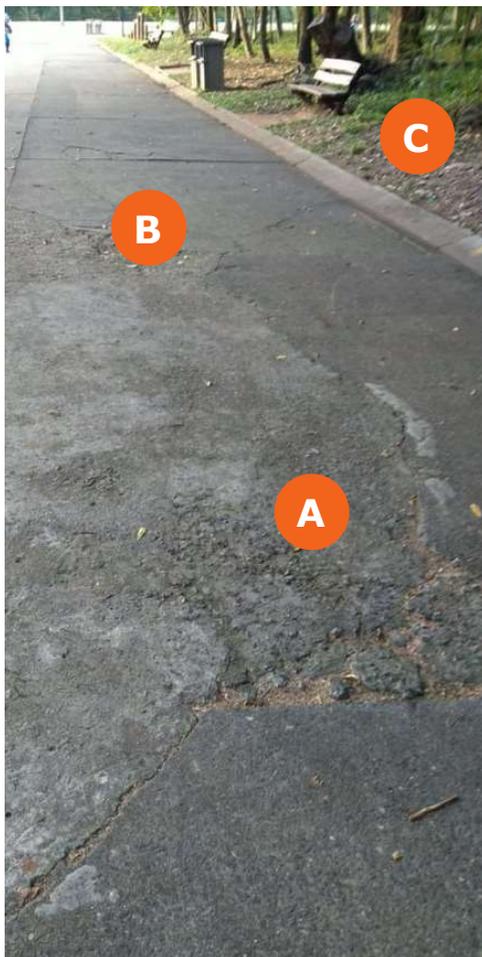
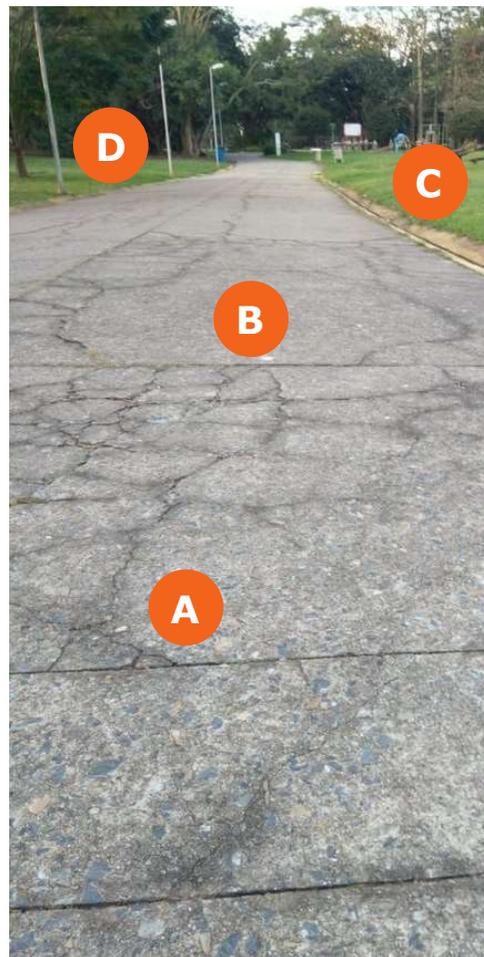
Imagens 8 e 9 - Pontos da pista de caminhada com irregularidades.

Local: Pista de caminhada

A: Piso de concreto moldado in loco necessita serviços de regularização;

B: Necessidade de instalação de sinalização de piso;

C: Necessidade de instalação de sinalização vertical;

D: Necessidade de instalação de coletores de resíduos;

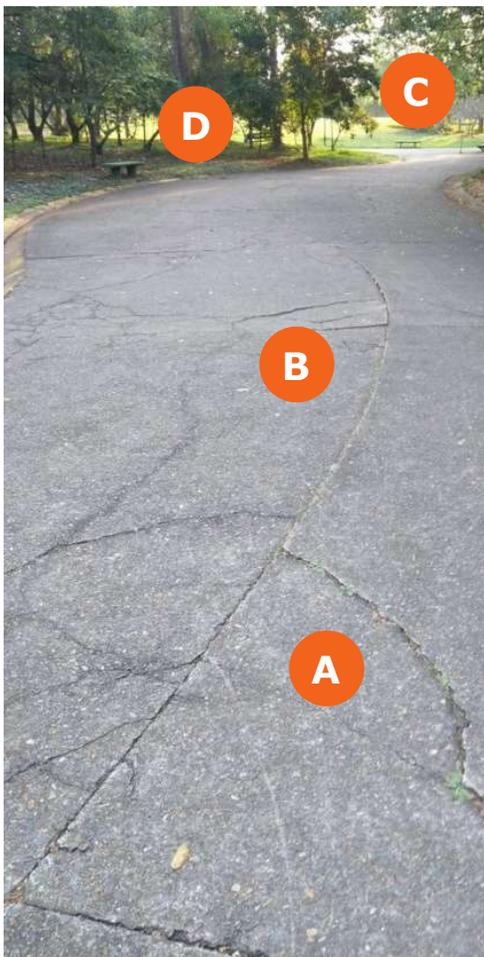
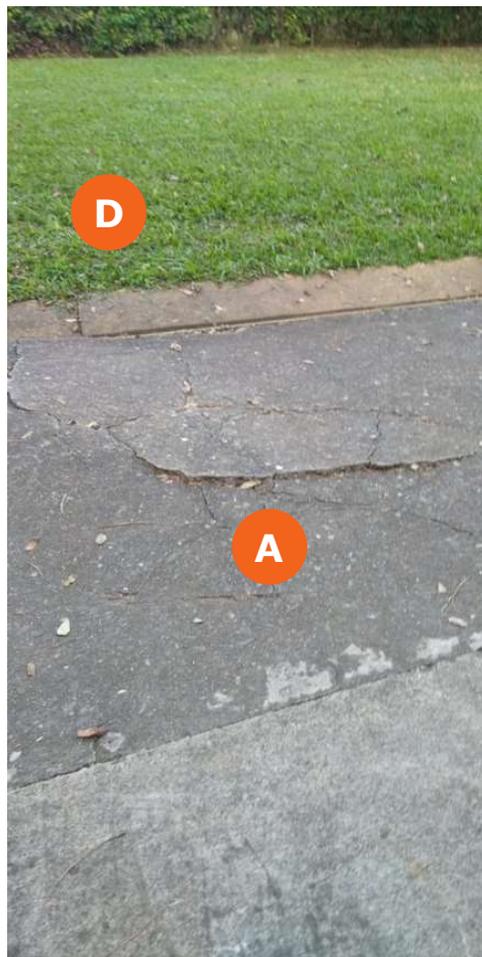
Imagens 10 e 11 - Pontos da pista de caminhada com irregularidades.

Local: Pista de caminhada

A: Piso de concreto moldado in loco necessita serviços de regularização;

B: Necessidade de instalação de sinalização de piso;

C: Necessidade de instalação de sinalização vertical;

D: Necessidade de instalação de coletores de resíduos;

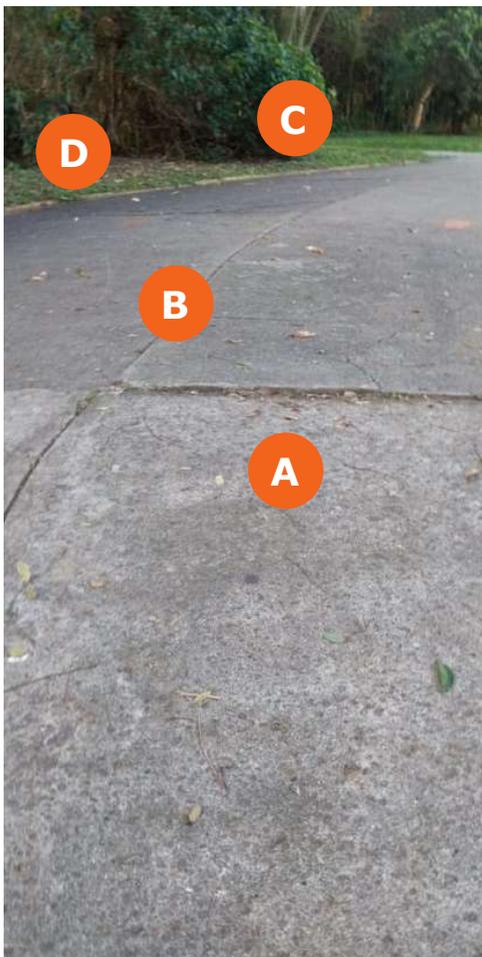
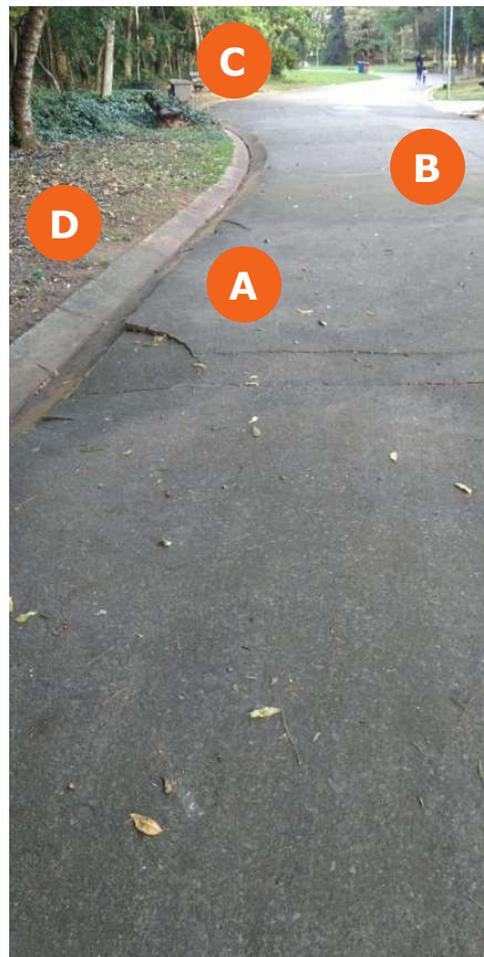
Imagens 12 e 13 - Pontos da pista de caminhada com irregularidades.

Local: Pista de caminhada

A: Piso de concreto moldado in loco necessita serviços de regularização;

B: Necessidade de instalação de sinalização de piso;

C: Necessidade de instalação de sinalização vertical;

D: Necessidade de instalação de coletores de resíduos;

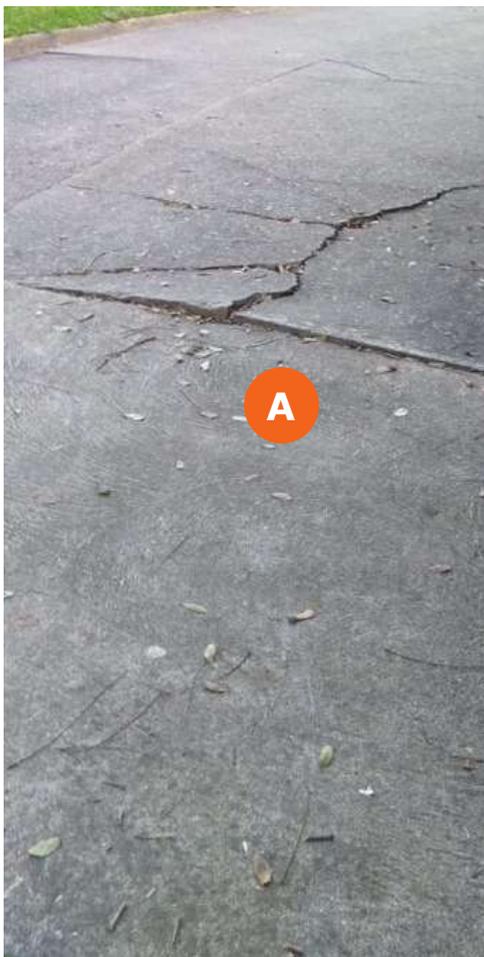
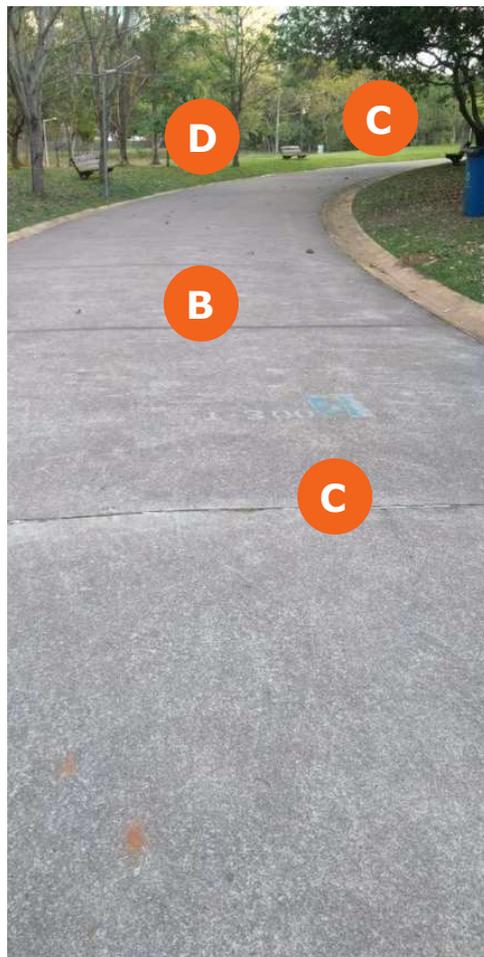
Imagens 14 e 15 - Pontos da pista de caminhada com irregularidades.

Local: Pista de caminhada

A: Piso de concreto moldado in loco necessita serviços de regularização;

B: Sinalização anteriormente executada que desgastou com o tempo, necessidade de sinalizar a distância das pistas de caminhada;

C: Necessidade de instalação de sinalização vertical;

D: Necessidade de instalação de coletores de resíduos;
