6.1.4.5. DESENVOLVIMENTO DA INFRA-ESTRUTURA (SUBPROGRAMA)

DIAGNÓSTICO

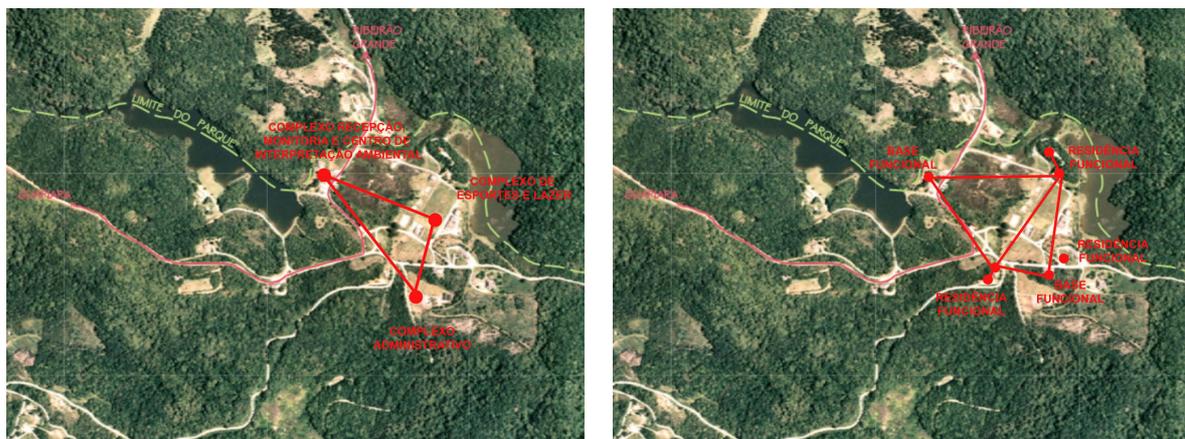
Figura 4. Triangulação dos complexos, bases e residências funcionais

A mudança mais profunda do Plano de Revitalização formatado em 2004 relaciona-se à criação de três “complexos” concentrando em áreas específicas os diferentes usos da Sede: **Complexo Recepção, Monitoria e Centro de Interpretação Ambiental** em área próxima à portaria principal; **Complexo de Esportes e Lazer** na área central onde se localizam o campo de futebol, a quadra poliesportiva, o clube e as oficinas, e para onde seria deslocado o restaurante; e criação do **Complexo Administrativo** abarcando todos os serviços administrativos e de manutenção em local próximo à área central, mas reservado em termos da visão e dos fluxos, beneficiando a movimentação dos funcionários, dos visitantes e hóspedes.

Considerando a necessidade da permanência de alguns funcionários na área da sede para apoio e segurança aos hóspedes, principalmente após o encerramento das atividades diárias, foi proposta também a vinculação das moradias, dispersas na área central, ao desempenho das funções de seus ocupantes, transformando moradias em bases e residências funcionais.

- aproveitamento racional das edificações existentes e das áreas destinadas à visitação pública;
- concentração das atividades de atendimento ao público, orientação e informação, recepção e monitoria em uma única edificação;
- concentração das edificações destinadas às atividades administrativas e de manutenção, facilitando o trabalho e fluxo dos serviços;
- uma área central voltada aos visitantes e funcionários propiciando o contato e a integração entre ambos. Como demonstrado por levantamentos e testemunhos, essa integração é importante e interessante para os dois lados (o contato do público com os monitores, prestigiados profissionais do PEI, ou o contato dos monitores com pesquisadores, por exemplo);
- triangulação espacial das moradias dos encarregados na área de visitação pública, para apoio e segurança dos hóspedes.

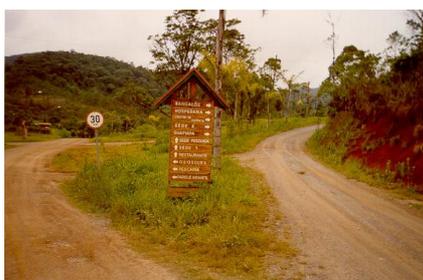
Essas placas possuem estrutura de madeira roliça e madeira aparelhada para os textos, impressos com pirógrafo e tinta. Embora executadas com simplicidade e artesanalmente, possuem linguagem e material comum a todas.

Sinalização em madeira executada pelos funcionários, Sede

Apesar de existirem diversos componentes de comunicação visual distribuídos pelo parque, eles se mostram deficientes, pois falta uma padronização do material, da linguagem e das informações na Sede, nas Bases, estradas e trilhas e também na sinalização das edificações.

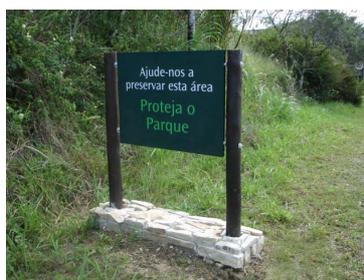
Outros elementos de comunicação foram implantados no parque pelo Projeto de Proteção da Mata Atlântica (PPMA), como totens e placas, utilizando o tronco roliço de madeira tratada, como estrutura e chapa de ferro com película plástica para o texto.

Sinalização em madeira com chapa metálica, Sede

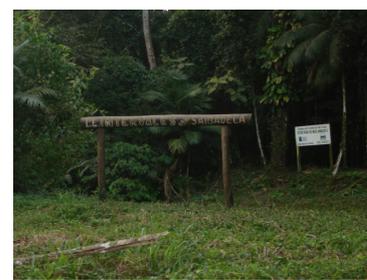
Sinalização em madeira e em chapa metálica, Saibadela

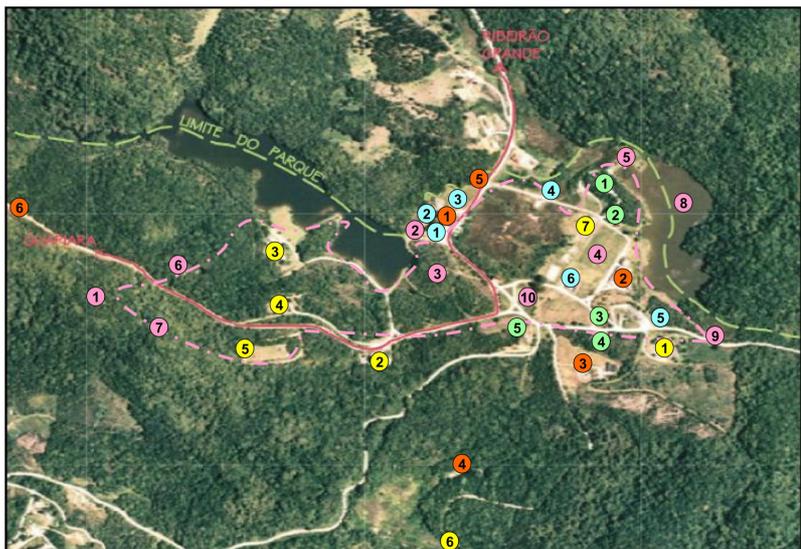
Figura 5. Localização das edificações na área da sede - Zoneamento Atual

As edificações (e outros equipamentos e estruturas) criadas e/ou adaptadas para o recebimento de visitantes e para a gestão do parque têm sua localização apresentada na Figura a seguir e suas características e usos descritos adiante.

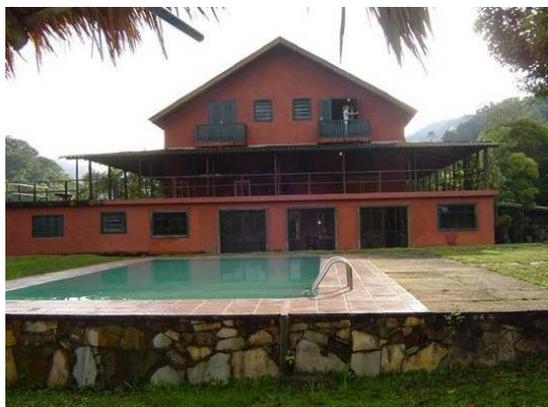
Pousada Pica-pau

Vista frontal

Área Pousada: 483 m²
Área externa: 237m²
Capacidade: 8 suítes - 25 leitos
Usuários: pequenos grupos (casais e famílias)

O prédio foi construído em alvenaria, possui dois andares e um subsolo e encontra-se em bom estado de conservação. No piso superior abriga quatro suítes e, no térreo, três suítes, sala de estar com lareira, sala de televisão e lavabo. No subsolo, localizam-se uma suíte, rouparia, copa e salão para jogos e convívio dos hóspedes.

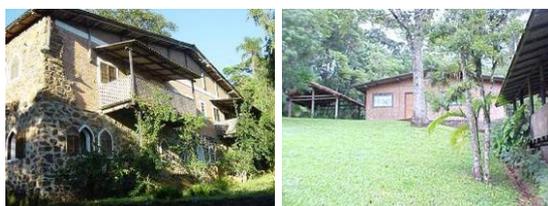
Pousada Onça-pintada

Vista frontal e lateral

Área Pousada: 275 m²
Área Centro de Convivência: 150 m²
Capacidade: 8 suítes - 43 leitos
Usuários: escolas e grandes grupos

O prédio, construído parte em tijolo aparente e parte em pedra da região, possui dois pavimentos e está em bom estado de conservação. No piso superior há um *hall* de acesso a quatro suítes e varanda; no piso térreo há mais quatro suítes.

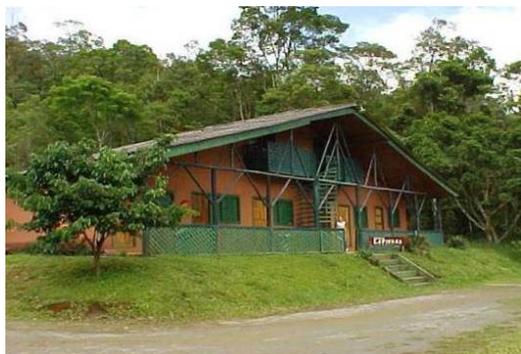
Pousada Capivara

Vista frontal da Pousada Capivara, antigo Bangalô Azul

Área Pousada: 270 m²
Capacidade: 5 suítes - 20 leitos
Usuários: escolas

Construído originalmente em madeira, com dois andares, o prédio foi reformado e adaptado, com mão de obra do parque, para hospedar visitantes. O piso inferior tem paredes em alvenaria e o piso superior tem paredes em madeira de reflorestamento com peças aparelhadas estruturadas por troncos roliços de madeira tratada. Conta com uma pequena sala de estar e varanda. A cobertura se encontra com sérios problemas estruturais. Por essa razão os dormitórios superiores foram desativados em 2002.

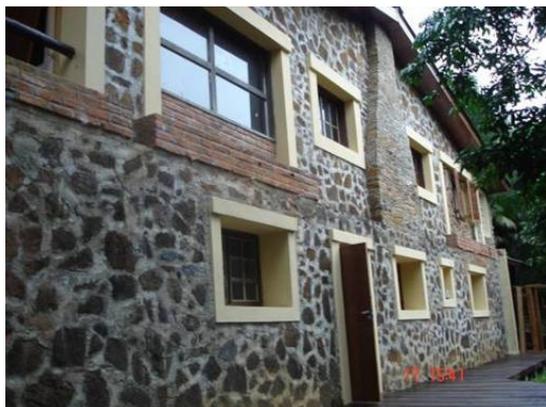
Pousada Esquilo

Vista lateral direita

Área Pousada: 300 m²
Capacidade: 6 suítes - 16 leitos
Usuários: casais e famílias

Construída em dois pavimentos, apresenta arquitetura em alvenaria de tijolos e pedra. No piso superior estão localizados cinco suítes, sala com lareira e varanda; no piso inferior há uma suíte, copa, sala de jogos e rouparia. Externamente há um quiosque e um deque. Está reformada, mas necessita readequação nas instalações elétricas de acordo com as normas atuais, assim como todas as outras edificações do parque.

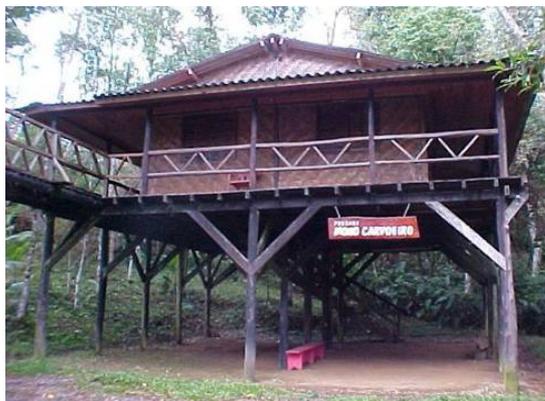
Pousada Mono-Carvoeiro

Vista frontal

Área: 150 m²
Desativada

A Pousada Mono-carvoeiro foi projetada na década de 1970 para funcionar como recepção do heliporto. Construída sobre pilotis de madeira roliça com fechamento em madeira, era composta de uma sala com dois sanitários, varanda em todo o entorno da edificação e uma passarela de ligação com o heliporto.

A edificação, com problemas estruturais, foi desativada há aproximadamente dois anos e está aguardando a execução do projeto já elaborado com recursos do BID.

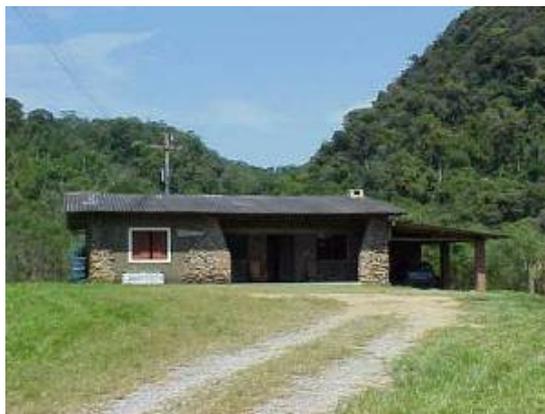
Sede de Pesquisa

Vista frontal

Edificação térrea construída em alvenaria de tijolos e pedra da região, conta com três dormitórios, dois sanitários, sala, cozinha, laboratório e garagem.

Encontra-se em bom estado de conservação, mas necessita de melhorias.

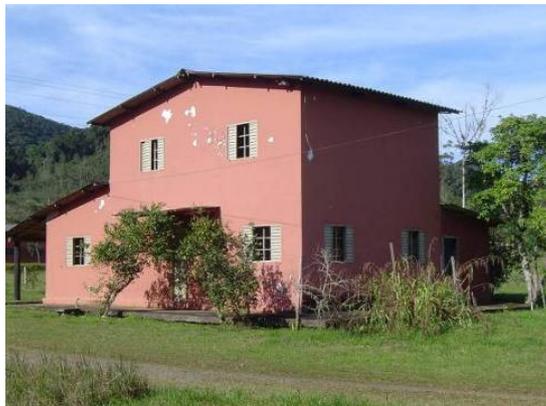
Casa Técnica

Vista frontal

A edificação, construída na década de 1970, em alvenaria, visava abrigar um bazar e a casa de um funcionário.

No piso superior possui três dormitórios e um sanitário. No piso inferior localiza-se a cozinha, sala de refeição e uma sala de estar (projetada inicialmente para abrigar o bazar).

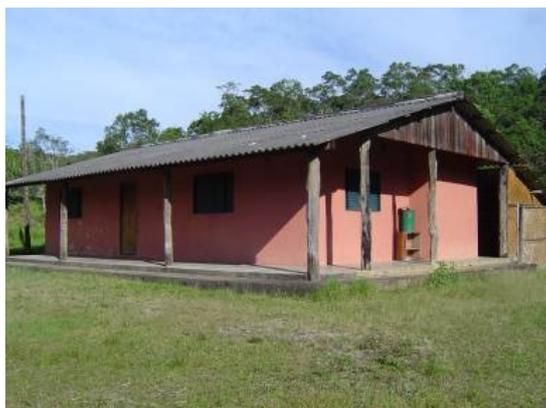
Casa da Vigilância

Vista frontal

Construída em alvenaria, possui três dormitórios, dois sanitários, sala, cozinha e varanda.

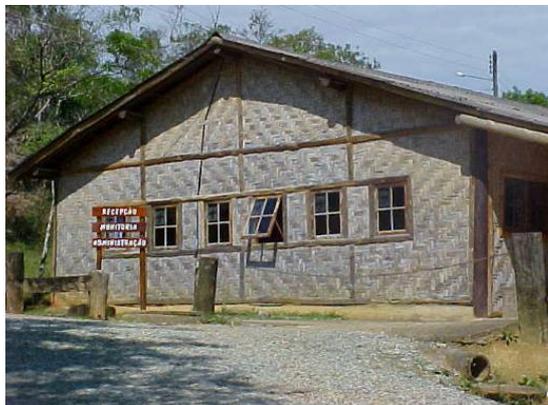
Recepção e Centro de Visitantes

Vista frontal

O prédio foi originalmente uma garagem, posteriormente reformada para abrigar um centro de visitantes com um pequeno museu e um auditório para 50 pessoas.

A reforma foi executada com mão de obra do parque e, no fechamento das paredes, foram utilizadas esteiras de taquarapoca, material característico da região.

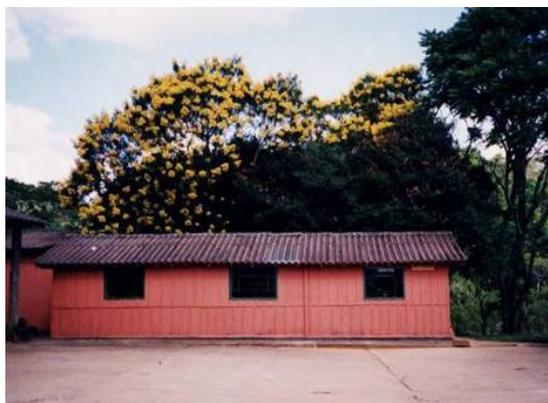
Vista frontal

A Monitoria é a base dos funcionários que exercem a função de monitores de campo. A edificação, construída em madeira aparelhada, possui três salas utilizadas como recepção e salas para guarda dos equipamentos.

As duas edificações, da Monitoria e dos sanitários, encontram-se em estado em estado precário de uso.

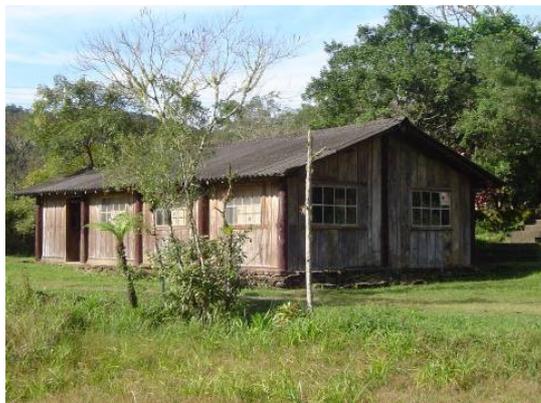
Antiga Recepção

Vista lateral e posterior

O prédio da antiga Recepção, após pequena reforma, é utilizado, esporadicamente, como espaço para cursos e eventos (exposição de artesanato da região, etc.).

Possui amplo salão estruturado com tronco roliço e fechamento em madeira aparelhada.

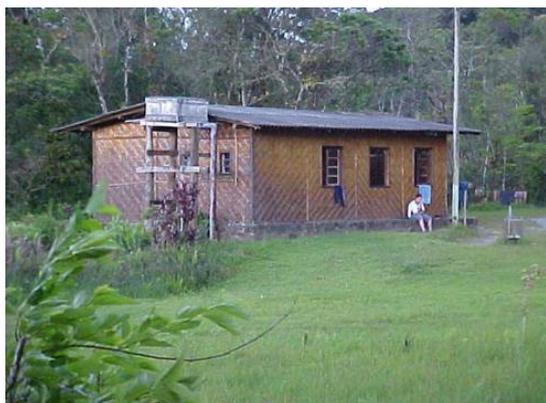
Vista lateral

A Casa do Visitante Regional é um galpão que já foi utilizado como escola.

A construção foi executada com mão de obra do parque e, no fechamento das paredes, foram utilizadas esteiras de taquarapoca.

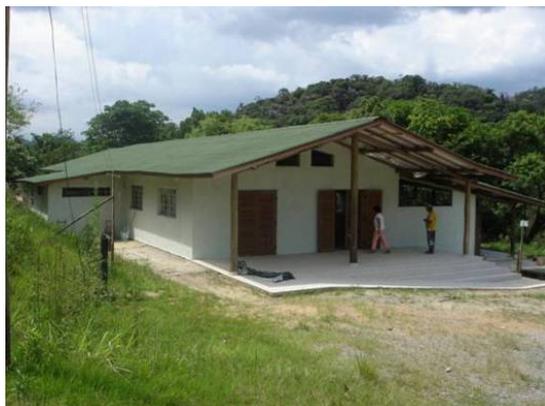
Restaurante

Vista frontal

Desde a sua construção, passou por duas reformas. Em 1993 houve reforma para ampliação e, em 2006 foi implantado sanitário e rampa de acesso para portadores de necessidades especiais.

Em janeiro de 2007, terminada a reforma, não foi possível o retorno do serviço, pois é necessário adequar as instalações elétricas às normas para viabilizar o uso da edificação.

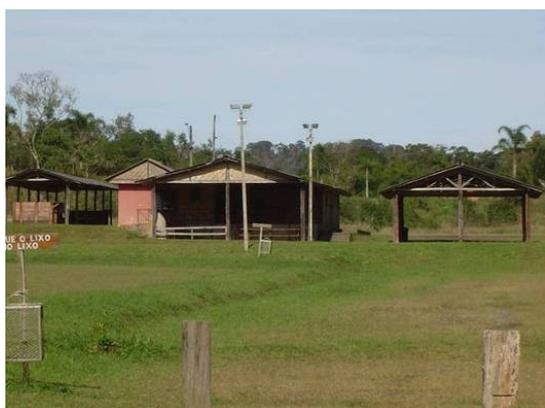
Clube

Vista dos fundos

Área (estimada): 180 m²
