PARQUE ESTADUAL DA CANTAREIRA

ANEXOS

SECRETARIA DO
MEIO AMBIENTE

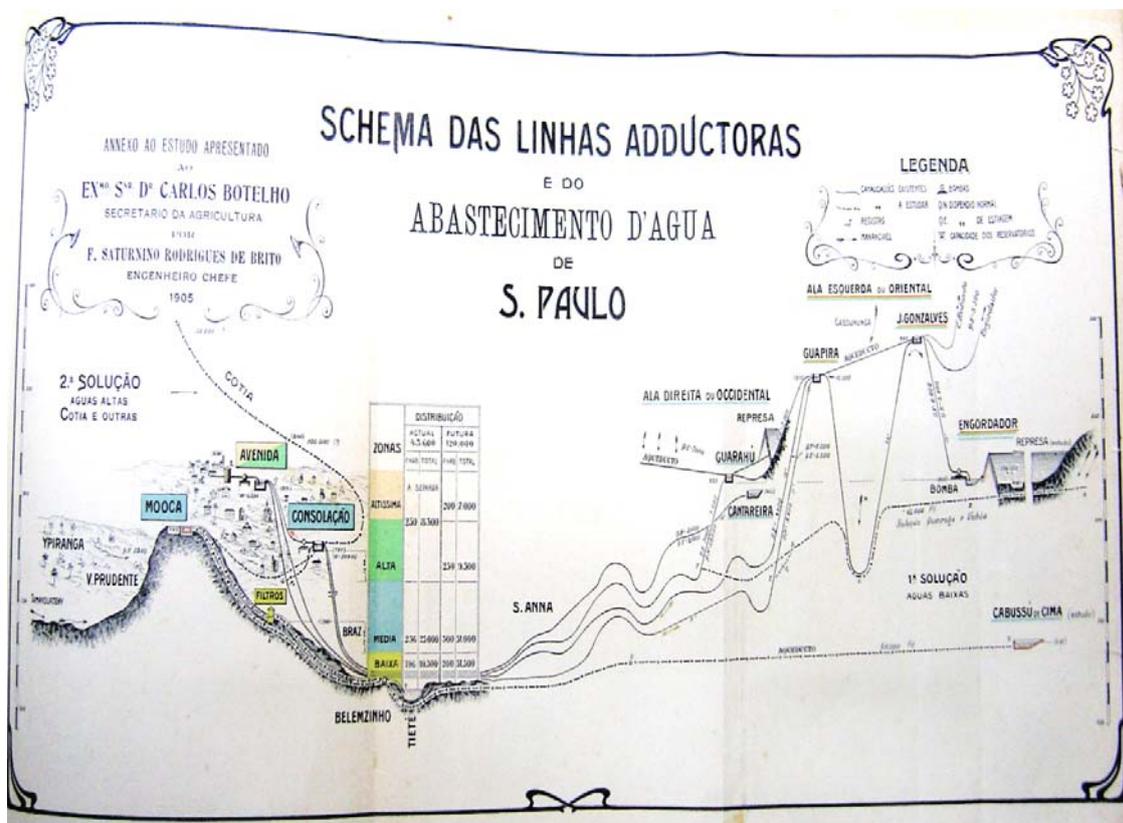
Figura 8 - Esquema das linhas adutoras

Nesse intuito, a primitiva divisão do abastecimento foi modificada, ficando a cidade dividida em quatro zonas, segundo as altitudes provenientes dos mananciais captados na Serra da Cantareira, e as de chegada aos reservatórios existentes e os que seriam construídos, e de acordo com a altura das zonas a serem servidas e abastecidas.

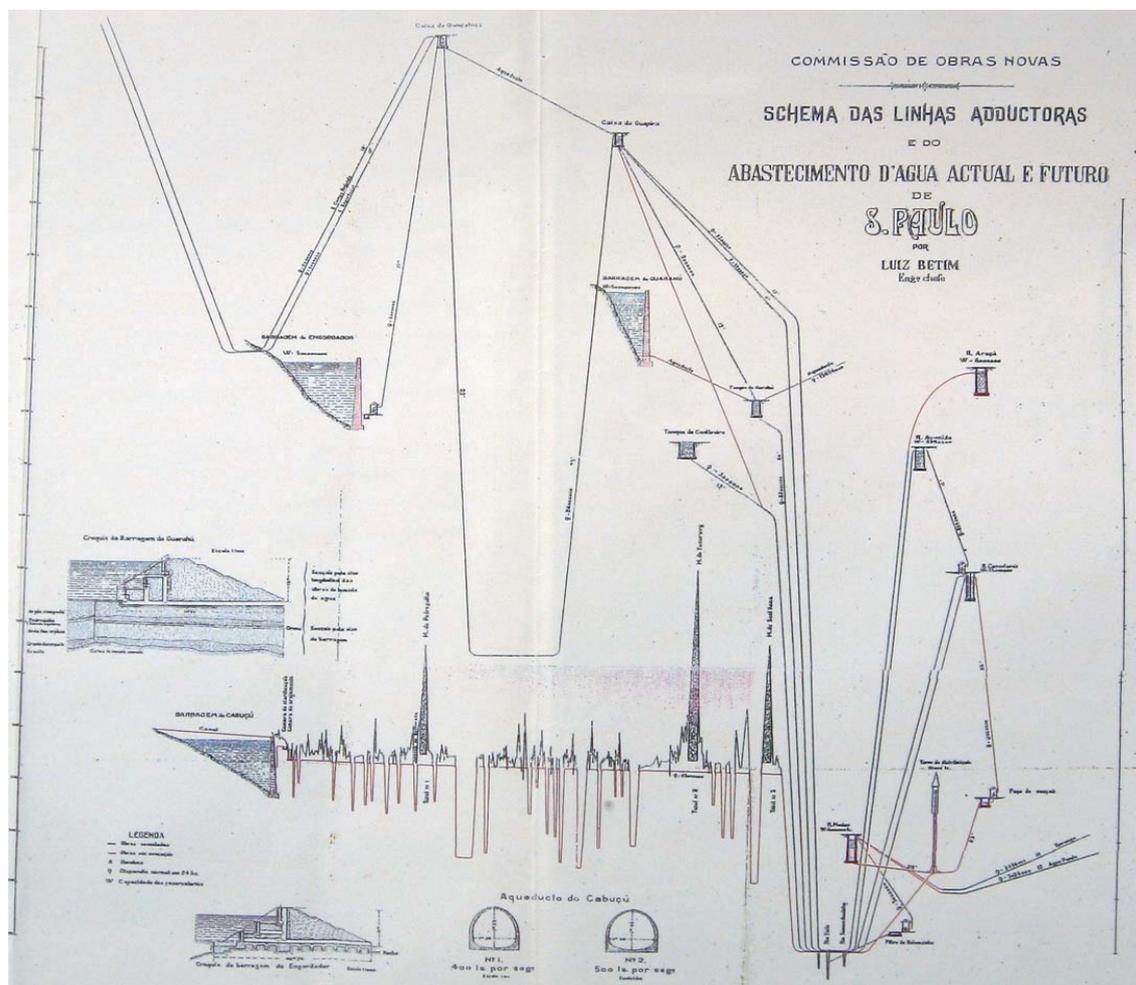
Figura 10 - Esquema das Linhas Adductoras da Comissão de Obras Novas e do Abastecimento D'Água Actual, e Futuro de São Paulo, por Luiz Betim Engº chefe.⁸²

Os técnicos da R.A.E. acreditavam que, com o aumento no volume de água que os dois reservatórios forneceriam, estaria resolvida a primeira etapa e, desta maneira, poderiam passar para a segunda fase, ou seja, direcionar os estudos para resolver de maneira definitiva o problema da água, fazendo cessar o justo clamor público pela sua falta, com o projeto de construção da terceira barragem, a do Cabuçu, com a adução das águas dos ribeirões Cabuçu e Barrocada.

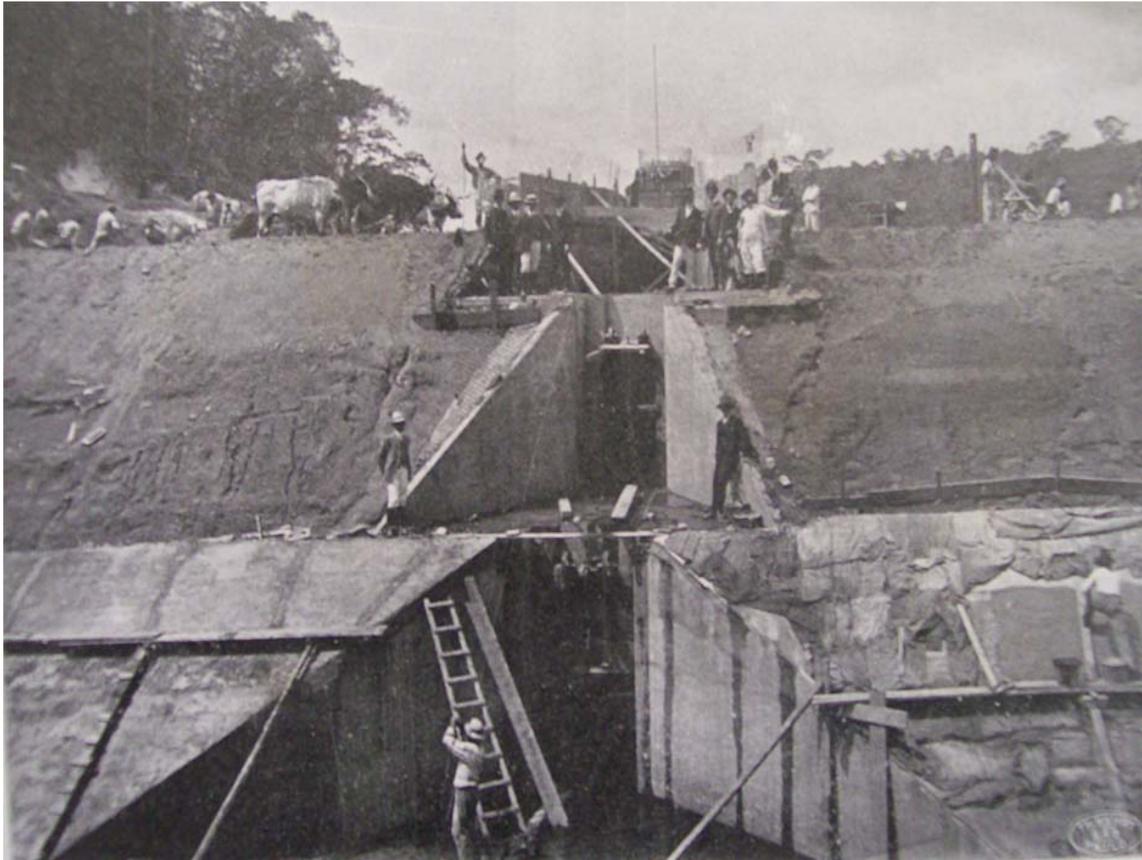
Figura 13 - Foto de 1906, construção da barragem do Engordador.

Para a nova obra foi adotado o sistema de barragem de terra, porque a altura do reservatório do Engordador de 11 m comportava perfeitamente essa solução construtiva, uma vez que, de acordo com o princípio mais aceito da homogeneidade dos materiais de construção, e segundo os relatórios da época, representava uma garantia contra os recalques desiguais, entre os materiais de compressibilidade diversa no maciço, que acabavam provocando trincas, ou fraturas, comprometendo a segurança da obra.

Baseando-se no grande número de barragens construídas na França, a Comissão de Obras Novas projetou a do Engordador, sobre a areia, levando até o terreno impermeável apenas uma parte da obra. O maciço que constituía a barragem foi executado com material homogêneo e impermeável. Nessa região, a grande quantidade de argila, areia e cal, fizeram com que a escolha recaísse sobre a construção inteiramente de “corroi”, sistema que consiste na mistura de argila e areia em parte iguais, e a adição de 15 litros de cal por metro cúbico, em pó ou líquido de acordo com o estado de umidade das terras, para posteriormente fazerem sua proteção, através de um revestimento de cimento armado, que fazia corpo com os tubos de tomada de água, que eram do mesmo material, procurando-se evitar, dessa maneira, os pontos críticos por onde às vezes, costumavam falhar obras similares.

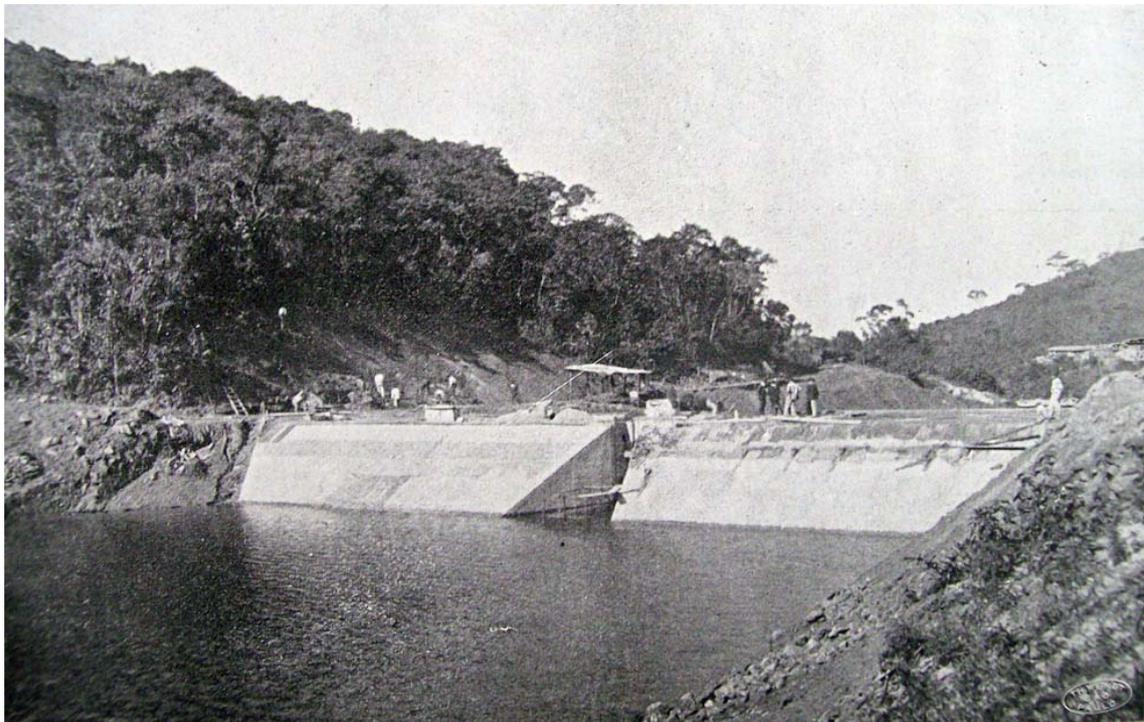
Figura 14 - Foto de 1907, da barragem do Engordador no momento da formação do lago artificial.

“A construção do tubo vertical de cimento armado dentro do corpo da barragem, substituindo a torre de tomada da água, era a solução que mais se coadunava com a orientação do projecto, pois, reduzimos assim ao mínimo possível a concentração das cargas. Além de tudo, a torre de tomada de água fóra do corpo da barragem é sempre uma obra consideravel, pede fundações extensas e grandes espessuras, pois, além de seu proprio peso, essas torres devem resistir á pressão do vento por ocasião de aguas baixas.”⁸⁹ (LEME, 1906)

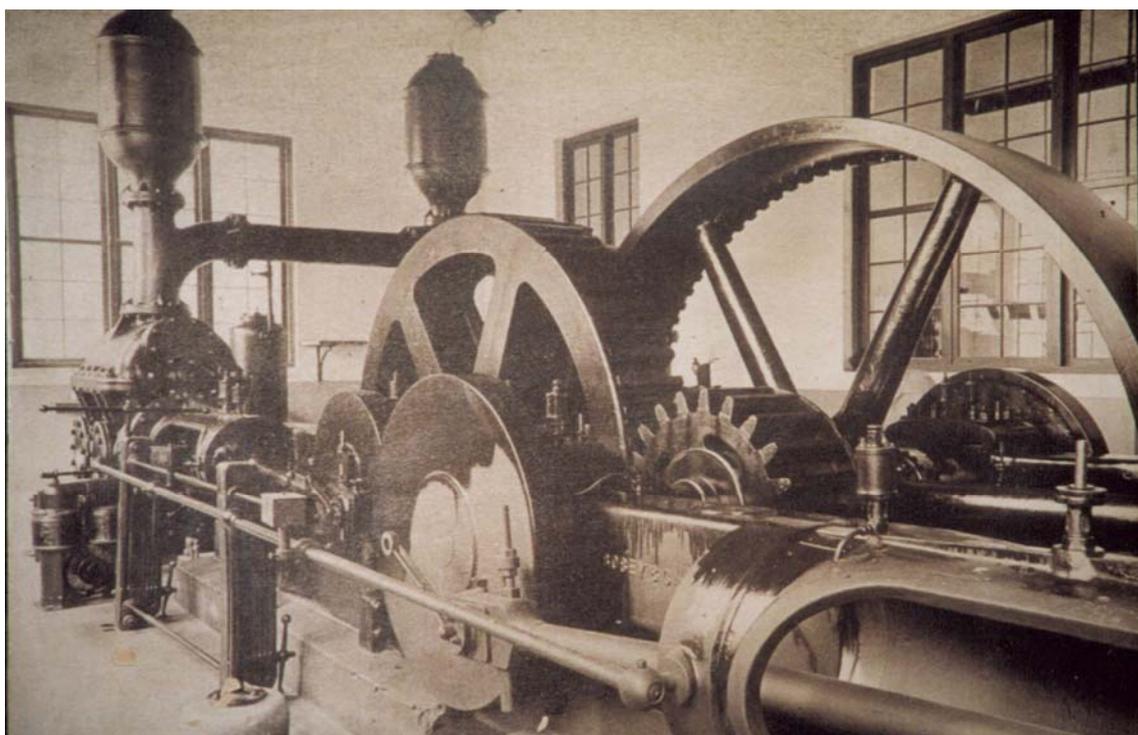
Figura 15 - Bomba a vapor do reservatório do Engordador. SABESP - 1980

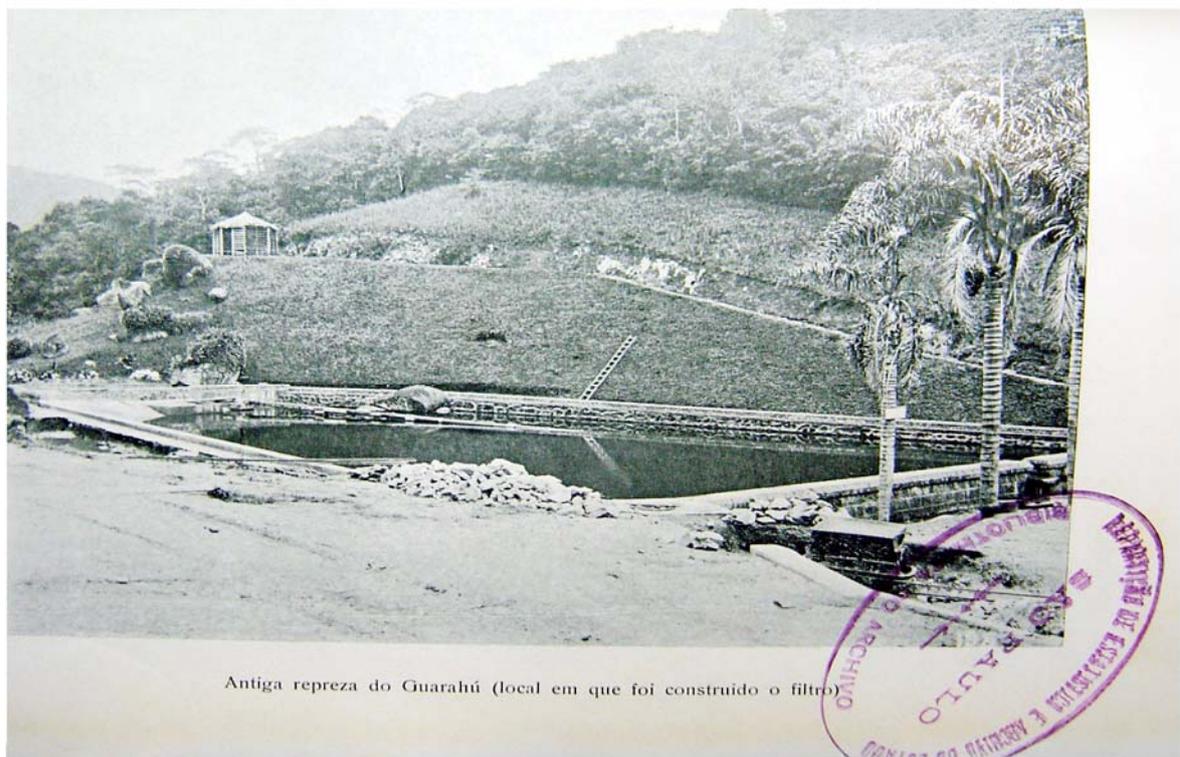
Figura 32 - Local da construção do filtro da represa do Guarajú. Foto do Relatório da Repartição de Águas e Esgotos de São Paulo⁹³

Do projeto do Guarajú faziam parte: um vertedouro de 4 m de largura, construído em um dos flancos do vale, destinado a dar escoamento às sobras da represa, além de outras obras de suporte tais como valas de proteção em torno das bacias, drenos estabelecidos na calçada do coroamento, que foi revestida de paralelepípedos, e em toda a extensão do talude de jusante: parapeitos, escadas de acesso e outros.

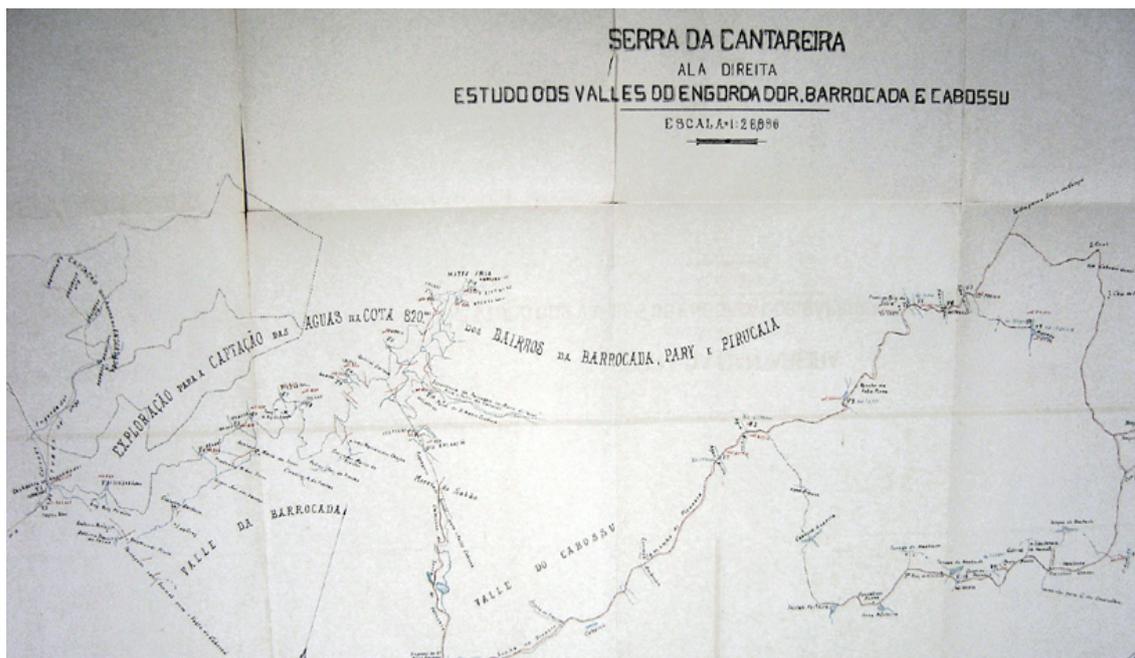
Figura 34 – 1º mapa do projeto de captação do Engordador, Barrocada e Cabuçu. Foto do relatório da Secretaria da Agricultura de 1896

“Na planta dos estudos vem figurada a linha passando do Valle da Barrocada ao de Cabuçu onde se encontram os vertedores números 1 e 12, medindo em 24 horas 10.966.476 litros. Esses vertedoeiros acham-se em cotas variáveis, não sendo, portanto, fácil determinar exactamente o volume de suas aguas, sem mais completos e detalhados estudos. Não obstante, parece que sem maiores dificuldades poderão ser trazidas ao reservatório do Cambucy, reunidas ás do Machado, com um volume de cerca de 8.000.000 de litros”⁹⁷

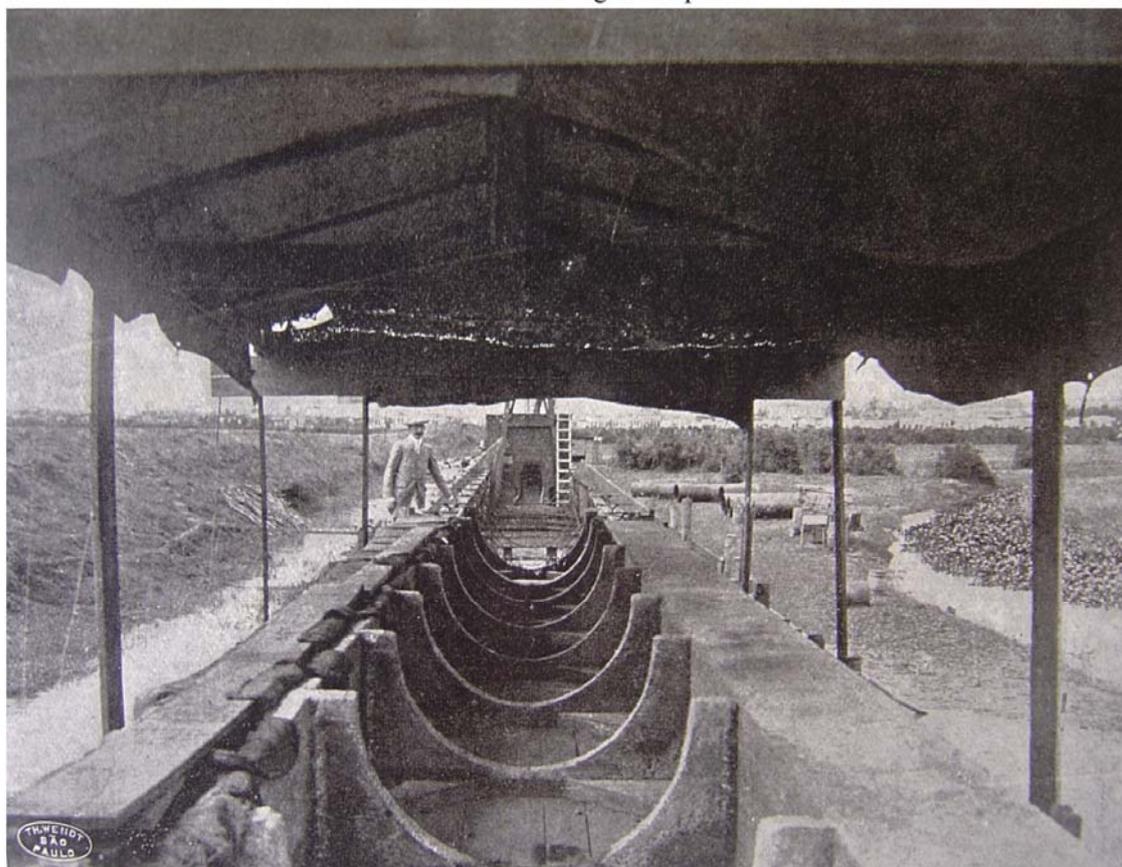
Parte superior da ponte de concreto armado sobre o Tietê para a passagem de tubos de 1m.

A adutora, com uma extensão de quase 17.000 m, e uma pressão que variava entre 5 a 40 m, foi construída em linha mista, composta por 28 aquedutos de concreto armado em forma de dupla elipse e 28 sifões, cujos tubos tinham um metro de diâmetro, e uma carga hidrostática de 27m.¹⁰⁴

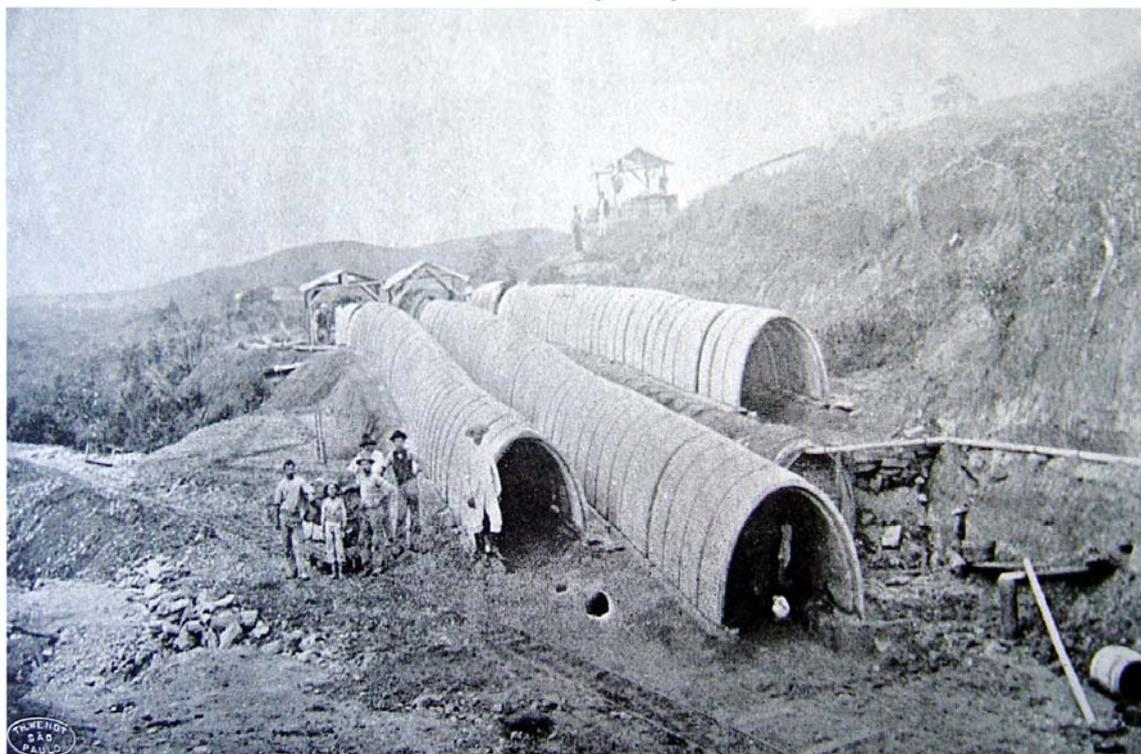
Abobadas de cimento armado para o aqueduto em tunel

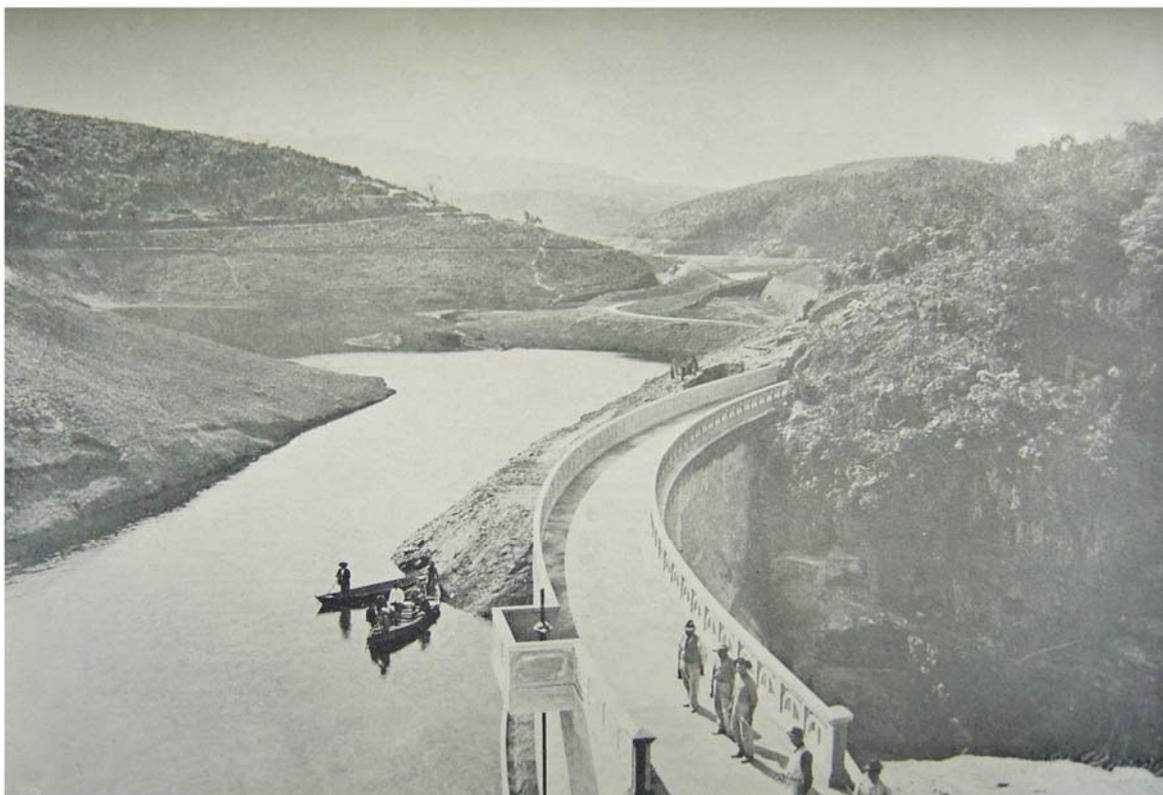
Figura 43 - Foto do perfil da barragem in Relatório da R.A.E., de 1906/1907. Acervo do Arquivo do Estado de São Paulo.

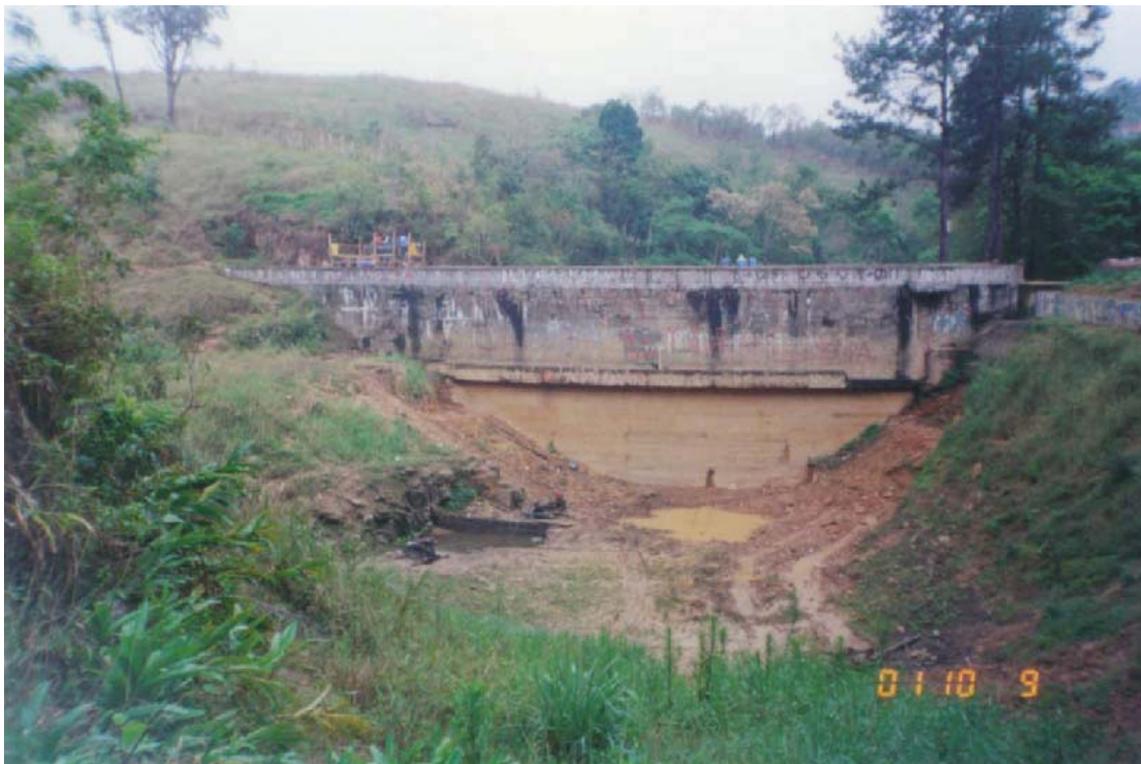
Figura 44 - Foto do estado de deterioração da barragem do Cabuçu, 2001. Acervo Hagaplan Engenharia

Neste relatório está descrito o resultado do trabalho de campo, dos especialistas dessa firma de engenharia, que fizeram o diagnóstico da barragem as condições de sua fundação, assentada em um maciço rochoso, constituído de filito¹¹⁴, sobre o qual estão alicerçadas suas bases, pouco alterado, quase são, porém, deteriorado na ombreira direita.

De acordo com os técnicos, as infiltrações de água ocorriam no corpo da barragem de concreto, na base de suas fundações, e em ambas as ombreiras. Foi detectado um aumento das vazões de infiltração, com o enchimento do reservatório, e observado, também, que as águas que emergiam no pé da barragem, eram límpidas, e isentas de quaisquer partículas que pudessem denunciar carreamento de materiais.

As infiltrações de água, descobertas na fundação rochosa da barragem, seguiam o modelo do meio descontínuo, havendo percolações através dos sistemas de fraturas, que se comunicavam entre si. As maiores vazões situavam-se na ombreira direita.

Na seqüência das fotos datadas de 2001, pode-se observar o estado de deterioração que a barragem se encontrava depois de quase três décadas de abandono. A firma de engenharia Hagaplan, foi a encarregada das obras de recuperação da barragem do Cabuçu, que foi precedida por um diagnóstico de suas condições, e a técnica que deveria ser adotada para superar seus problemas, conforme já foi visto.

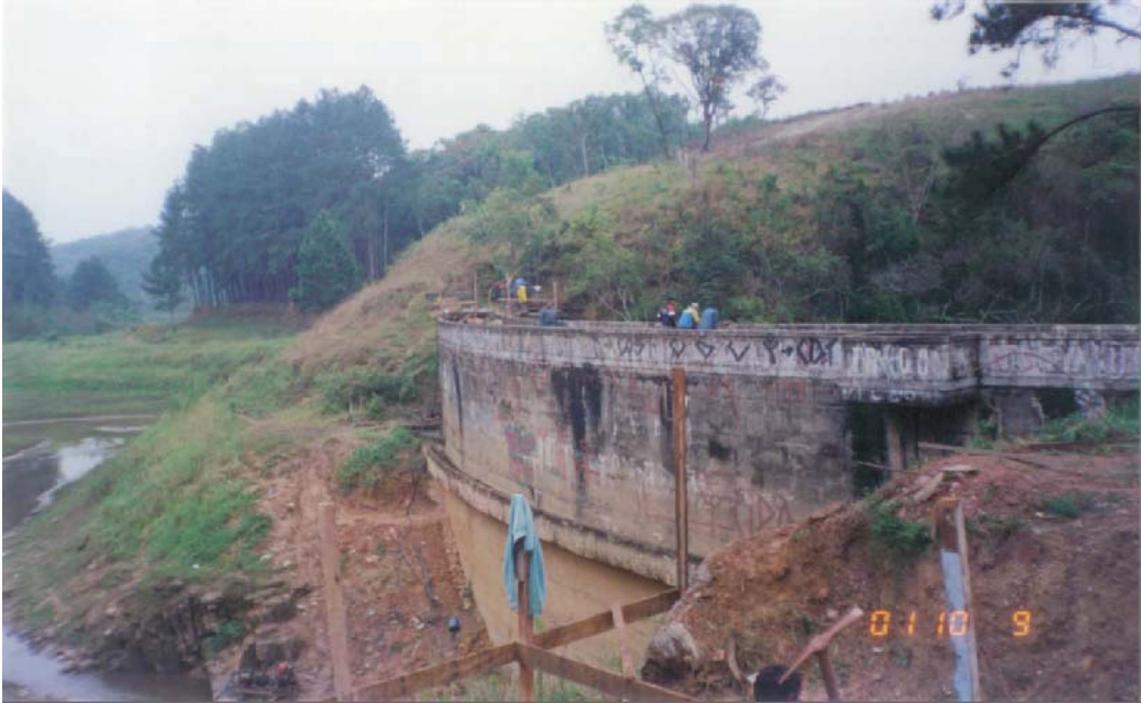
Figura 45 – Barragem deteriorada - perfil - Foto de 2001, acervo Hagaplan.

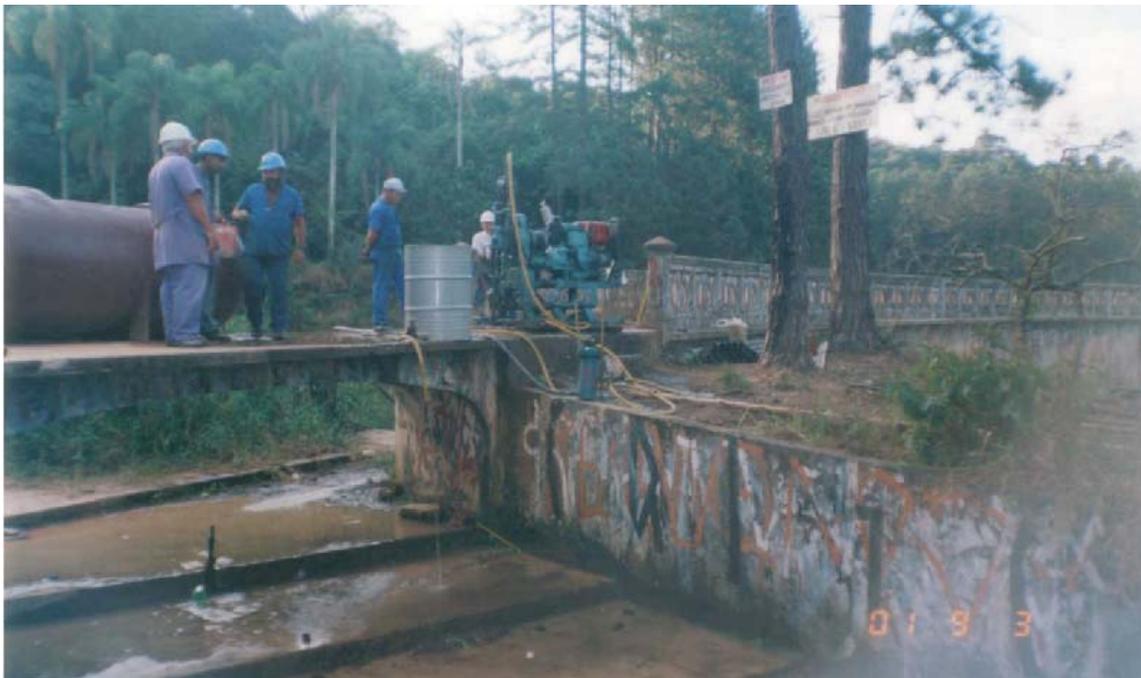
Figura 46 – Vertedouro da barragem do Cabuçu - Foto de 2001, acervo Hagaplan.

Detalhe das condições em que se encontrava o vertedouro da barragem semi-destruído, cujas obras de restauro estavam se iniciando.

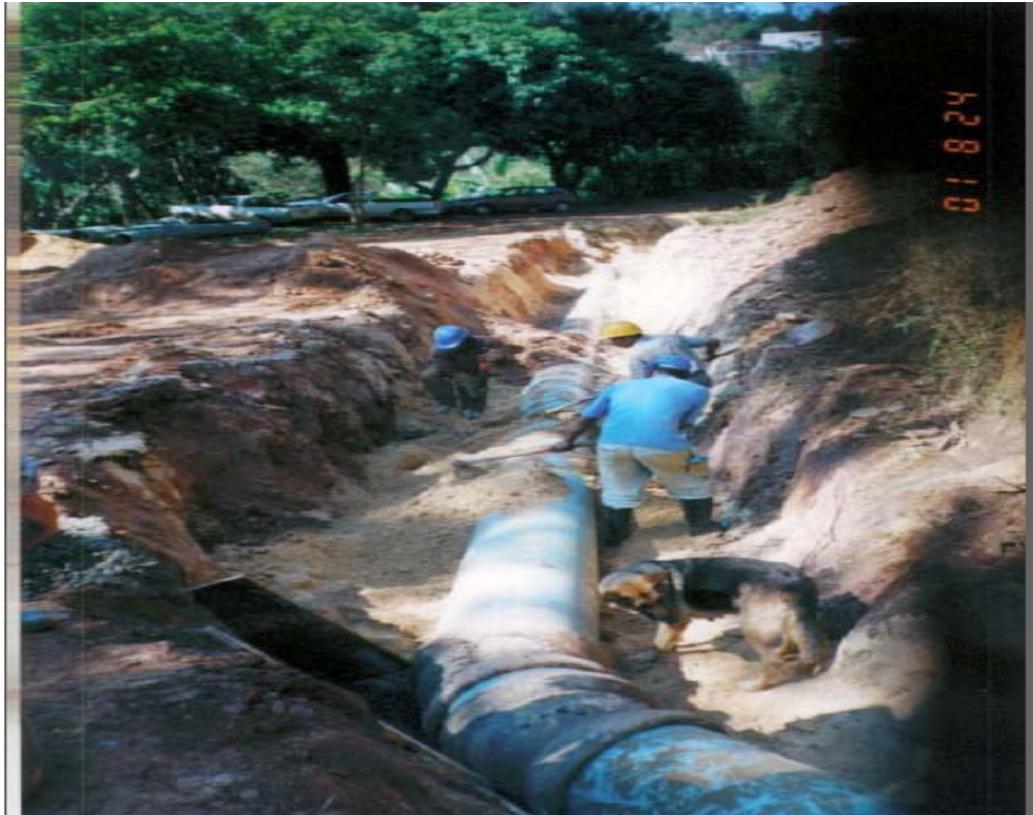
Figura 47 - Colocação da nova adutora - Foto de 2001, acervo Hagaplan Engenharia.

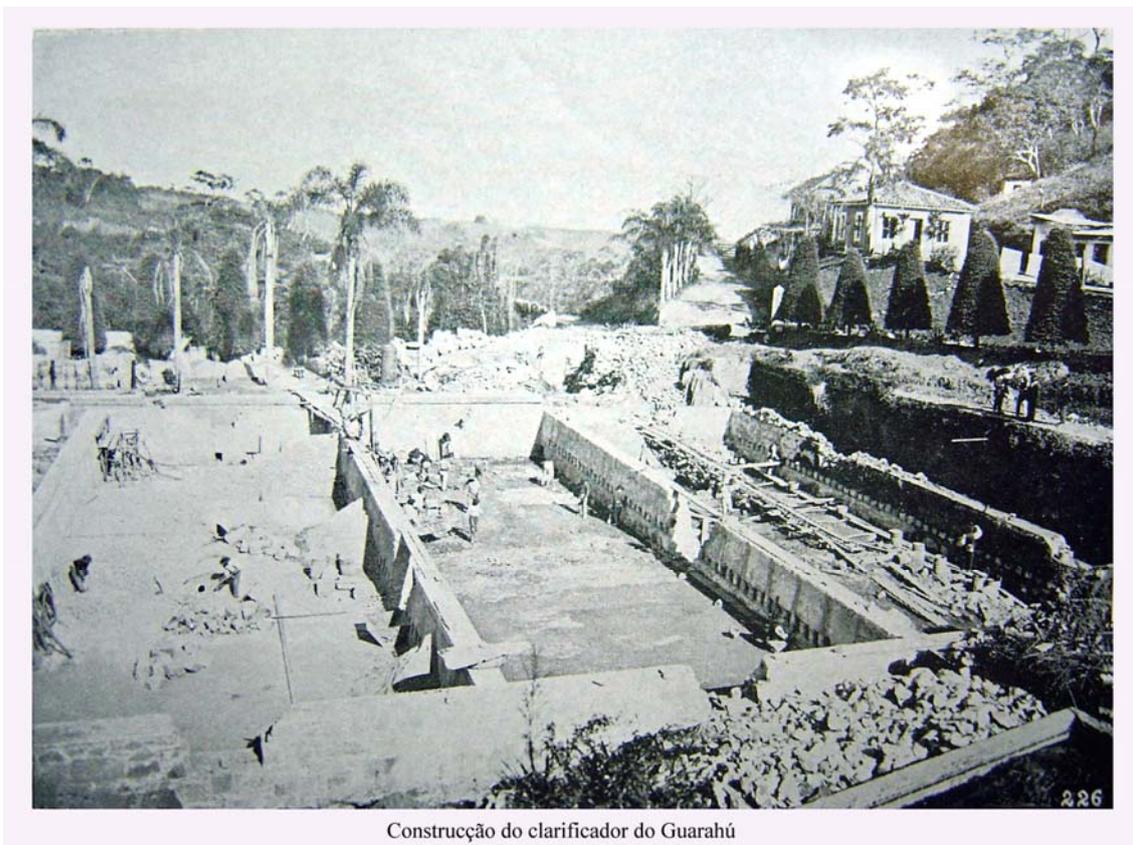
Figura 50 - Foto da construção do clarificador do Guarahú.¹³⁷

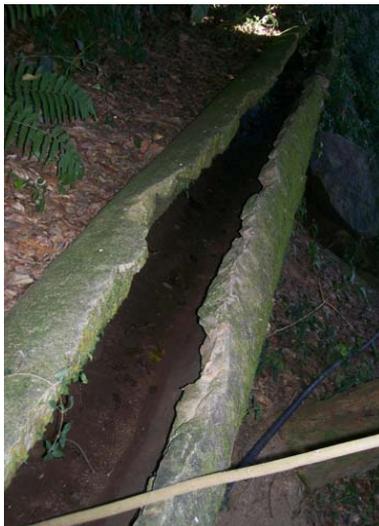
Aqueduto com diâmetro de 600 mm – Foi retirada parte da estrutura superior julho 2008

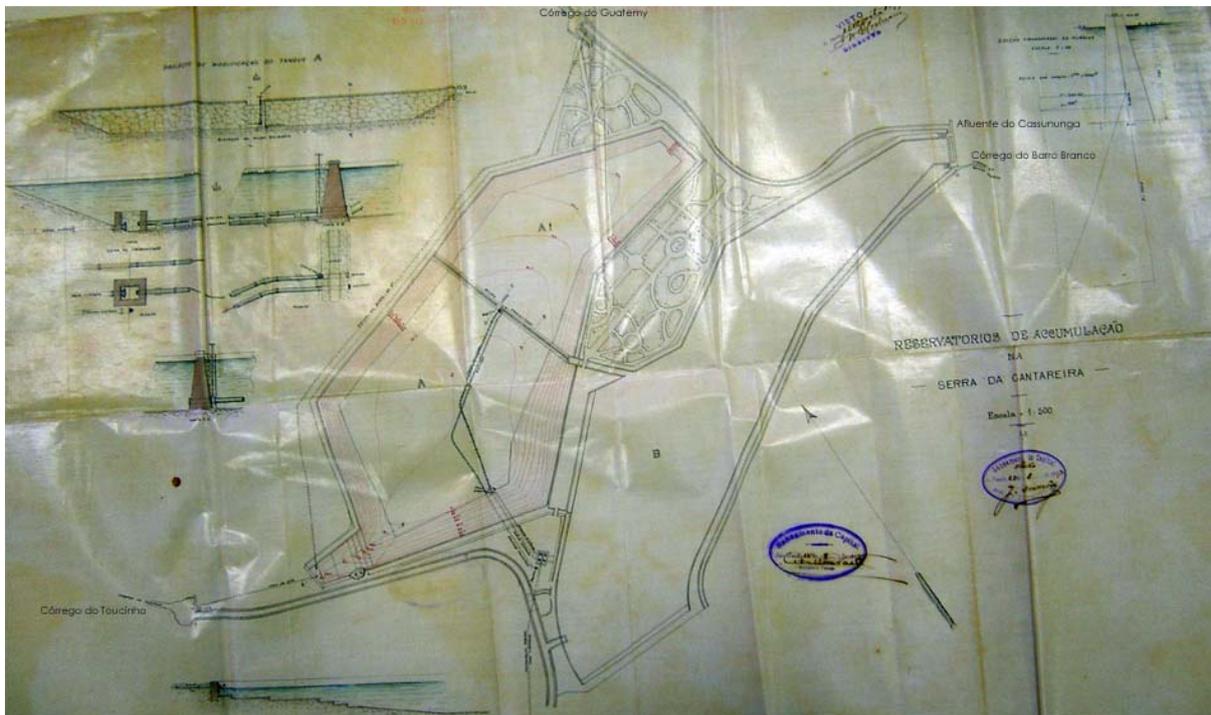
Planta dos Reservatórios de Accumulação Escala 1:500 RAE Acervo do Arquivo do Estado de São Paulo
