# PE Jaraguá

## Trilha do Pai Zé

Extensão da trilha: 1.800 metros e altitude de 800 a 1.060 metros acima do nível do mar.

Necessidades de Intervenção em geral:

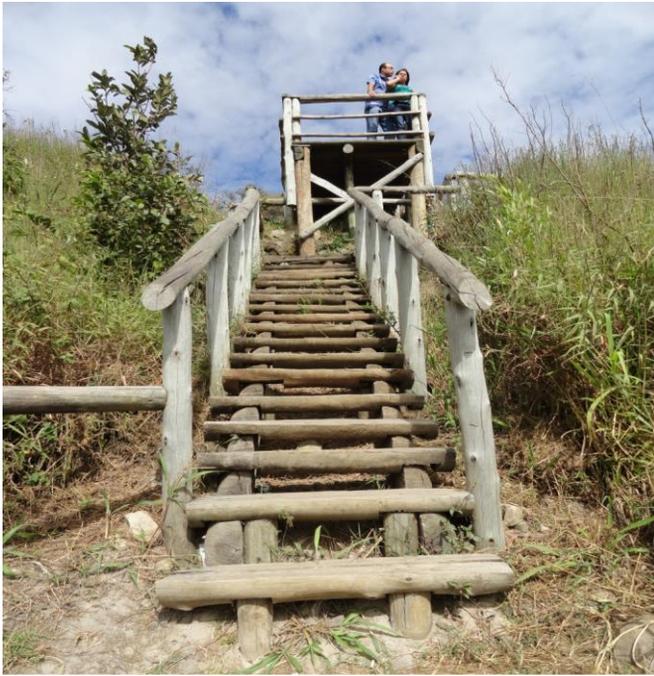
Ponto 040 – Fim da trilha, com Plataforma em Madeira. Prever reforma dos corrimãos, guarda-corpos, piso e degraus em mau estado. Prever pintura com verniz.

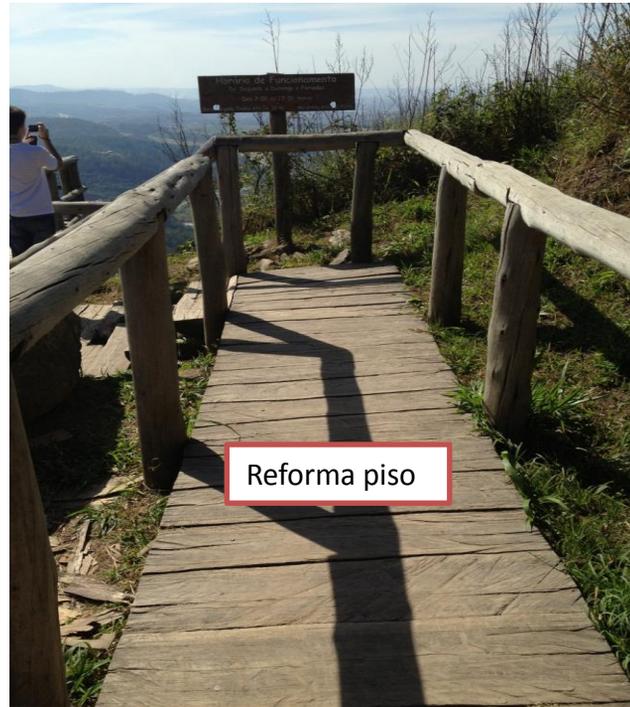
Reforma piso

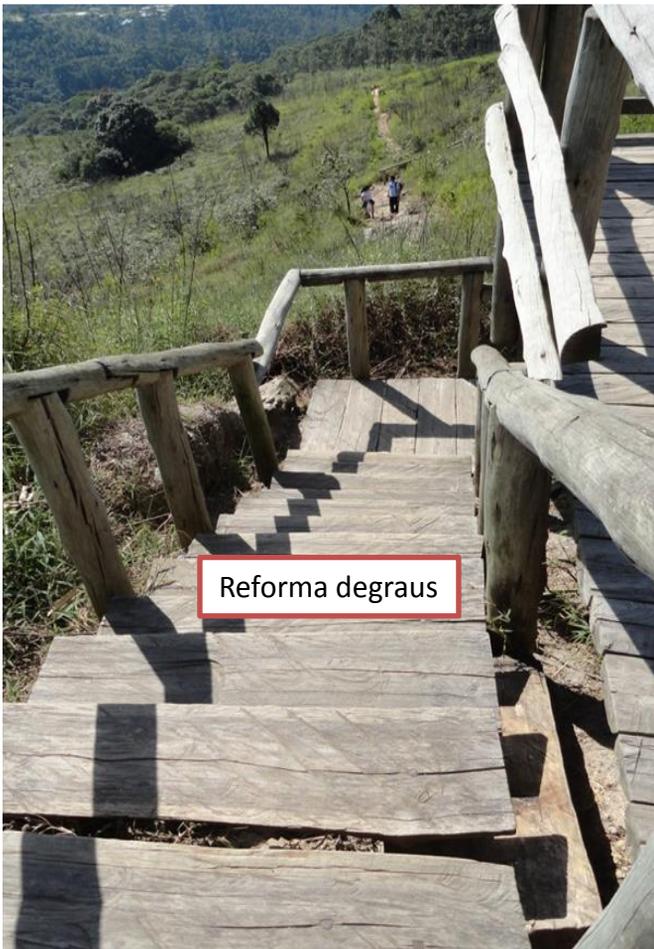
Reforma degraus

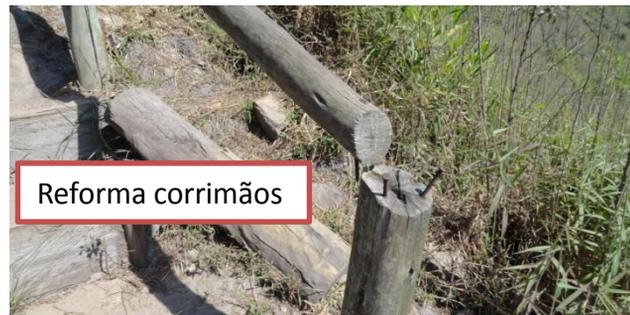
Reforma corrimãos

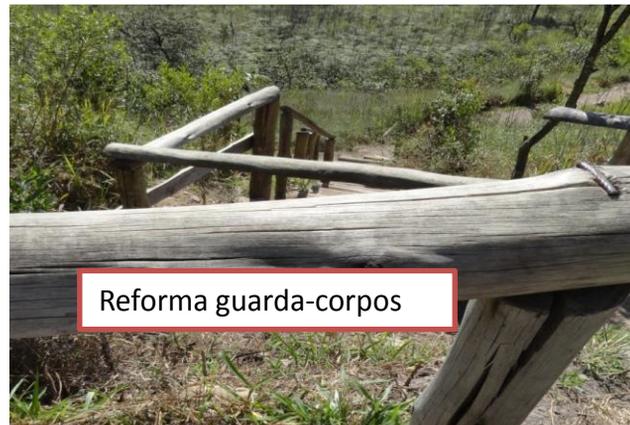
Reforma guarda-corpos

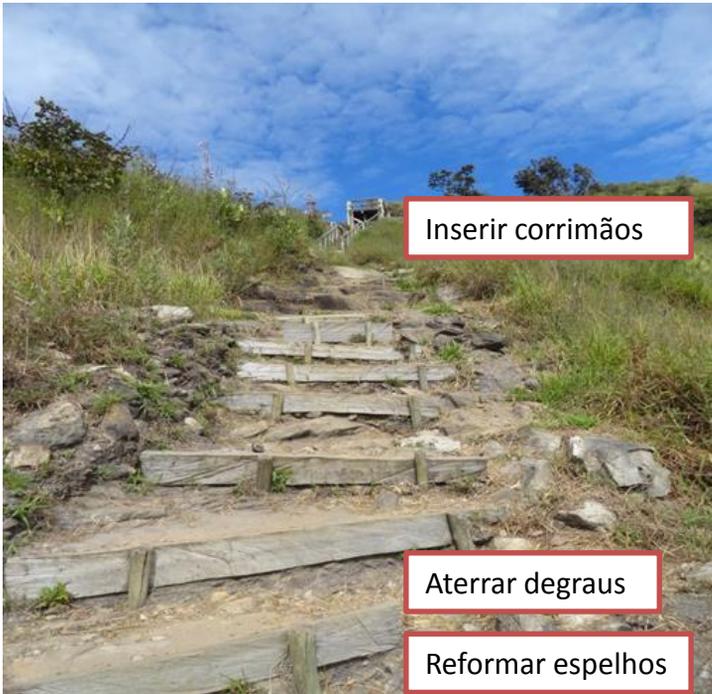
Ponto 041 – Início da descida, com cerca de 1,50m de largura. Chão de terra. Escadas com espelho em toras de meia cana e estacas precárias e piso em terra batida. . Prever preenchimento com terra no local em que os degraus estiverem erodidos e manutenção dos espelhos. Guarda-corpo precário a ser substituídos por completo. Área acidentada com muitas pedras sobressalentes e buracos causados pela erosão, prever construção “diagonais de drenagem”

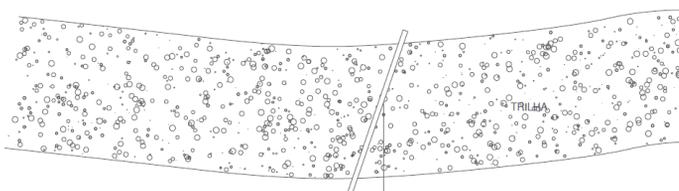
Diagonais de drenagem

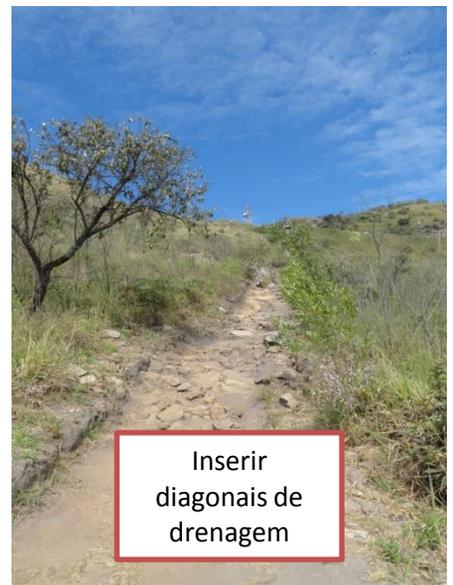
Inserir diagonais de drenagem

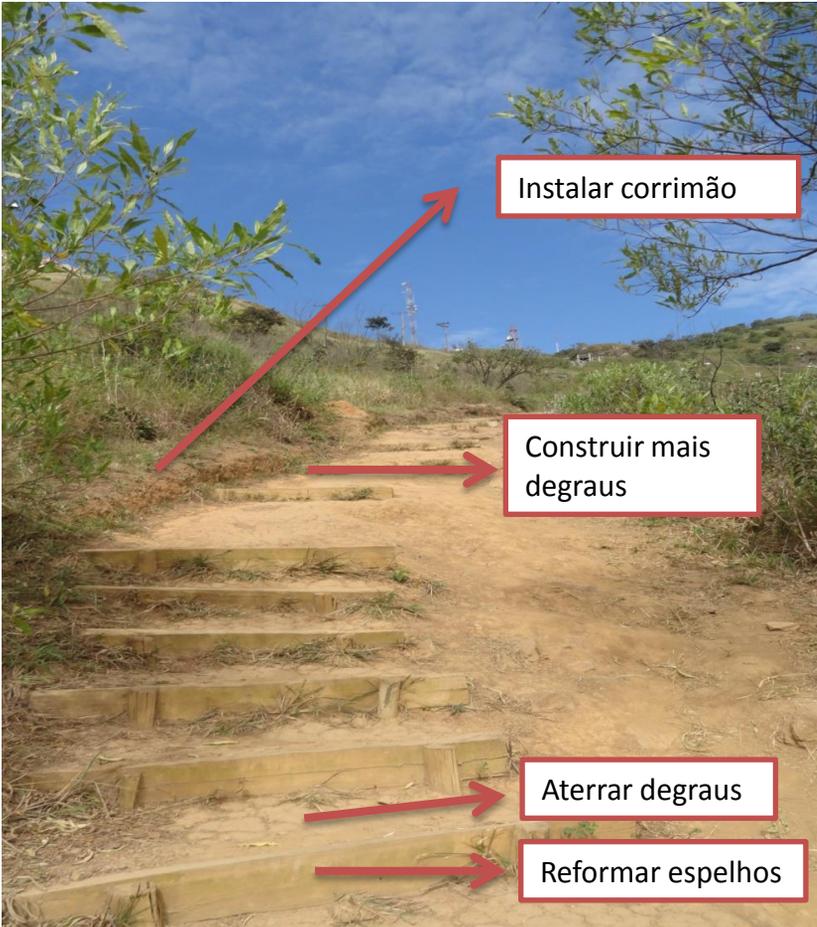
Ponto 044 – Degraus demasiado espaçados, com necessidade de criação de novos e existentes necessitando de manutenção. Necessidade de colocação de corrimãos na área da escada. Prever construção “diagonais de drenagem”.

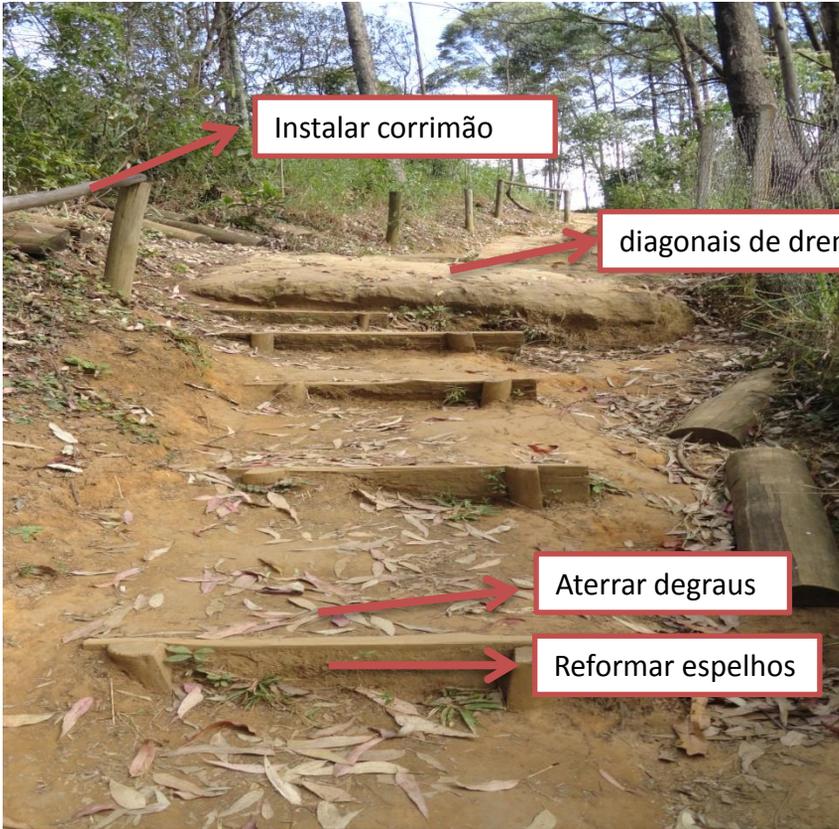
Ponto 045 – Escada precária, com madeira em estado de deterioração e com as estacas soltas. Prever execução de novos degraus, execução de “diagonais de drenagem” e instalação de corrimão.

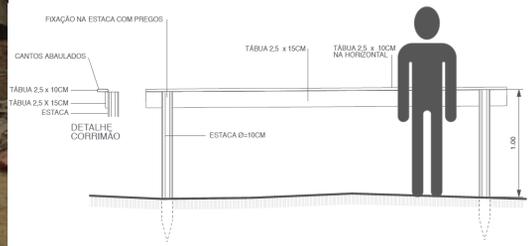
Guarda-corpo

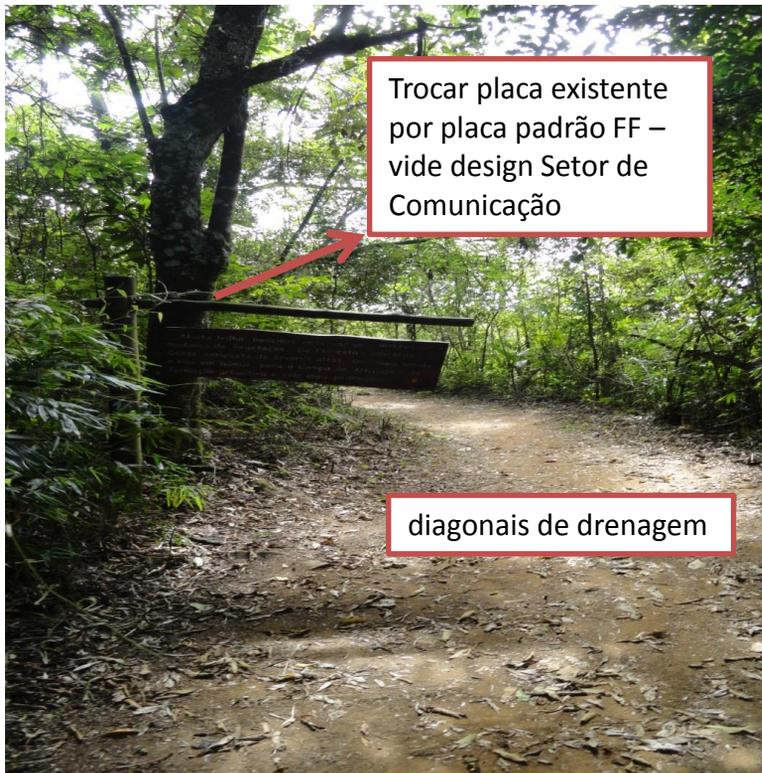
Trocar placa existente por placa padrão FF – vide design Setor de Comunicação

diagonais de drenagem

Ponto 054 – Placa informativa no fim do trecho íngreme da trilha, piso batido com baixa declividade e cerca de 2,00m de largura, em meio à vegetação. Prever descarte da placa existente e instalação de placa informativa “Mudança de Vegetação” no padrão da Fundação Florestal. Prever execução de “diagonais de drenagem”.

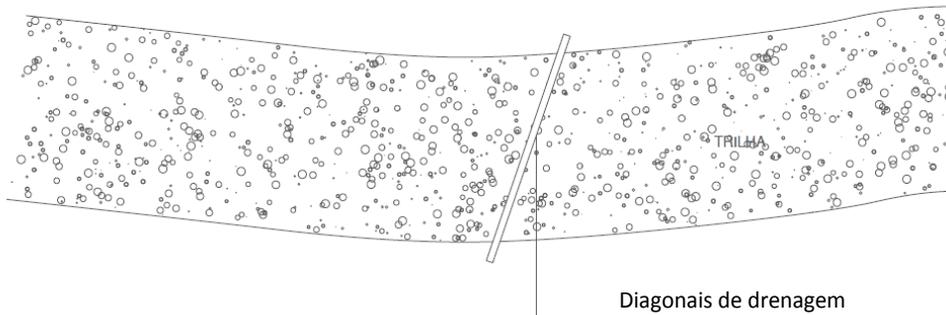
Diagonais de drenagem

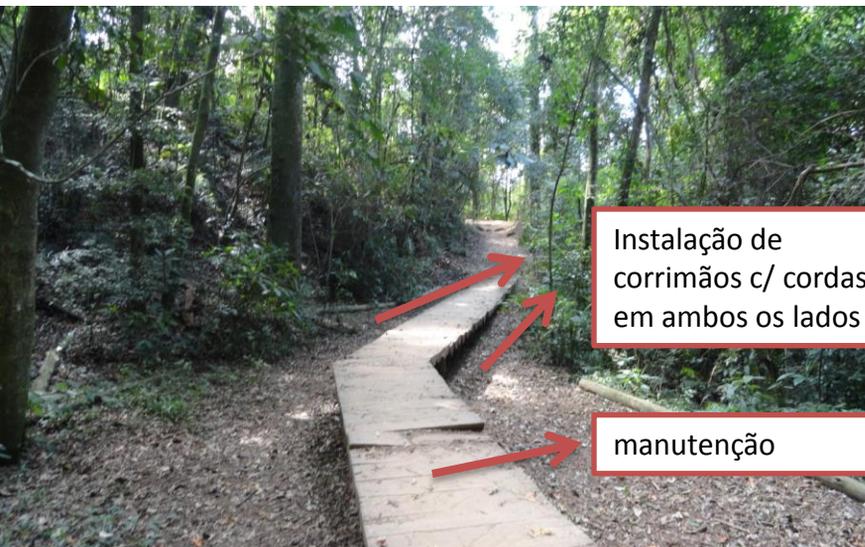
Ponto 055 – Pequena ponte sobre área alagável em períodos chuvosos. Prever instalação de corrimãos com cordas em ambos os lados e manutenção das toras deterioradas.

Instalação de corrimãos c/ cordas em ambos os lados

manutenção

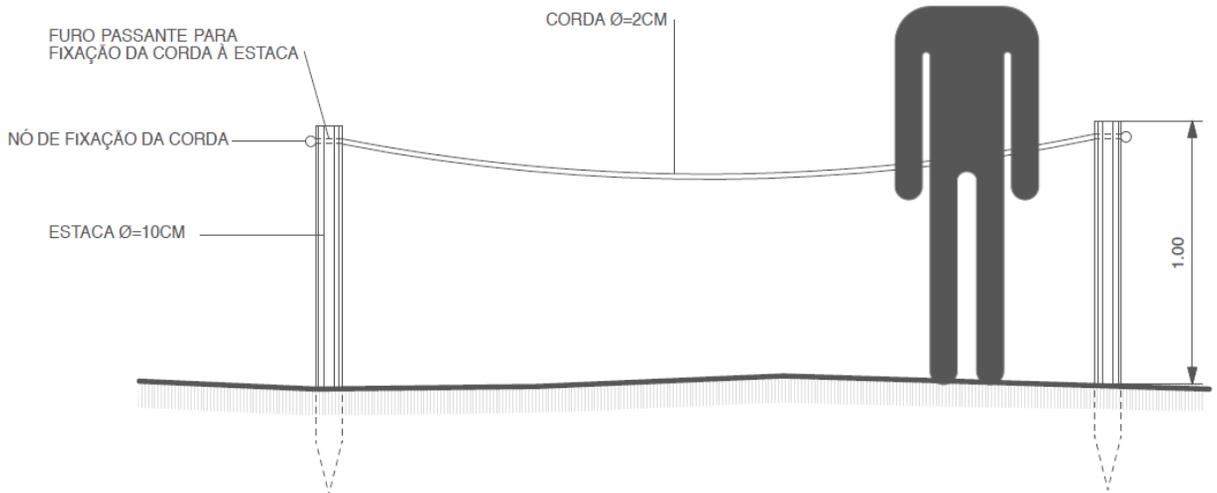
Guarda-corpo em madeira e corda

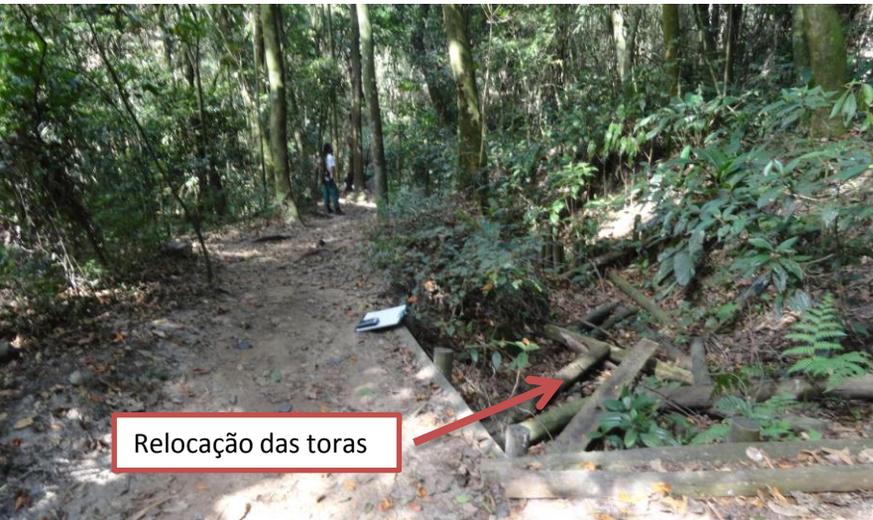
Relocação das toras

Ponto 057 - Diversas toras descartadas na lateral da trilha. Reaproveitar estas toras para a drenagem através de “diagonais de canalização”, nos diversos pontos da trilha aqui listados. Prever limpeza antes do reaproveitamento e corte ao meio da tora.

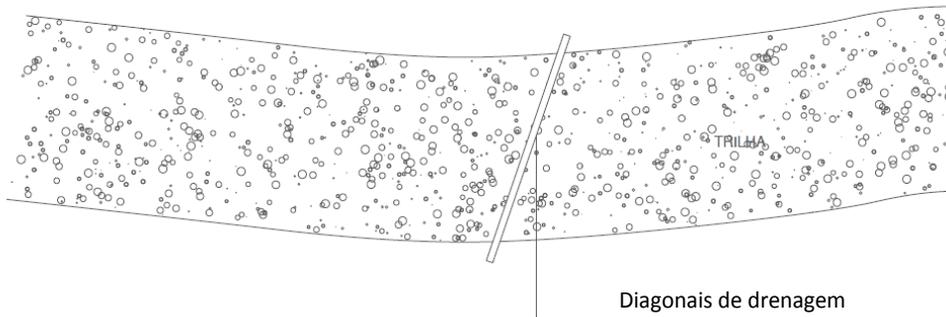
Diagonais de drenagem

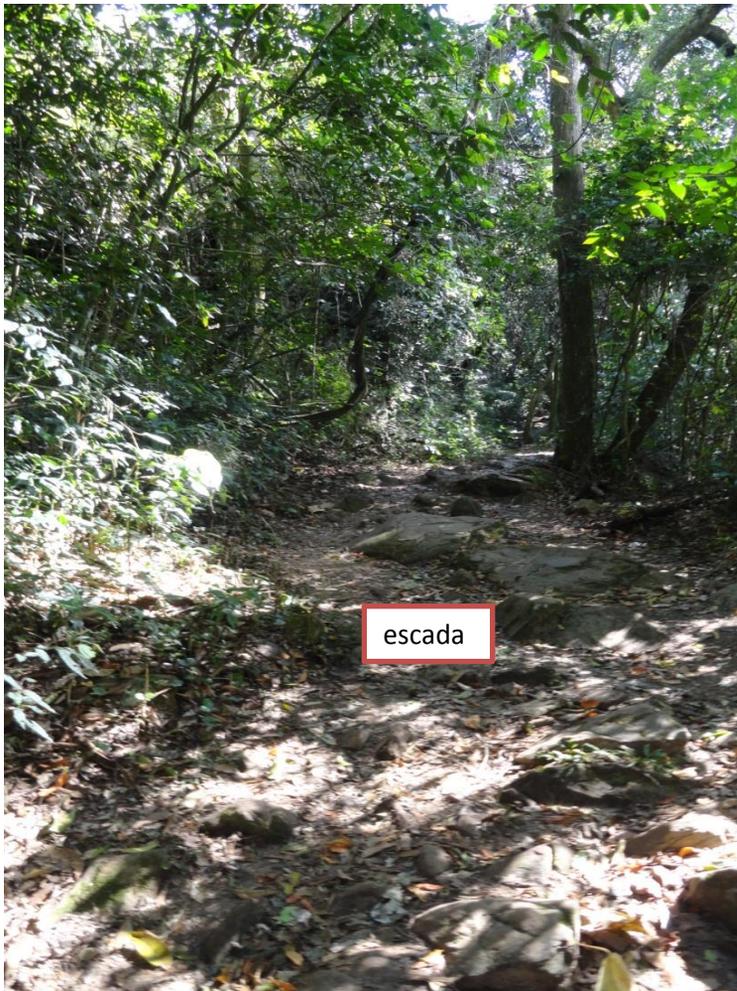
Ponto 058 - Trecho da trilha muito acidentado pela água e diversas pedras escorregadias. Prever escada e “diagonais de canalização”

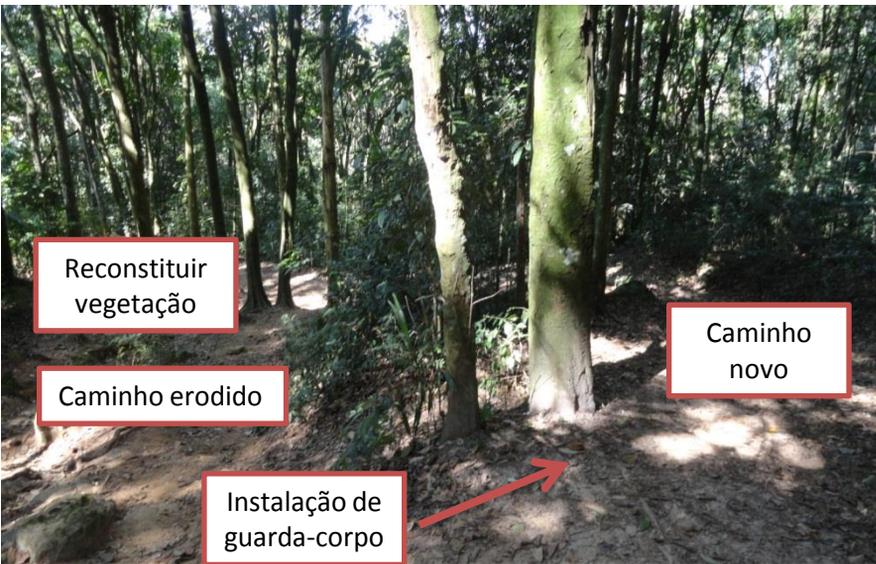
Ponto 060 - Trecho que bifurca em dois caminhos, um erodido pela água e um novo, recém-construído. Prever instalação de guarda-corpos, evitando-se, assim, a passagem pelo caminho erodido, visando a reconstituição da vegetação, indicando a passagem apenas pelo caminho novo

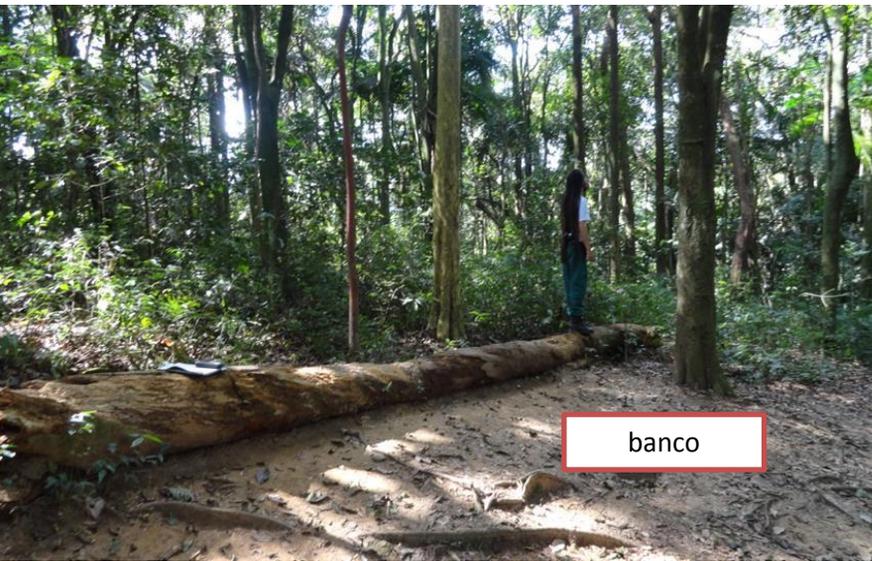
Ponto 062 – Ponto médio da trilha, área plana e clareada com cerca de 20m<sup>2</sup>, utilizada para descanso e “palestra” dos monitores. Prever dois bancos em eucalipto, de 10m cada e lixeiras no local. Prever paisagismo, com o plantio embutido no tronco de madeira existente

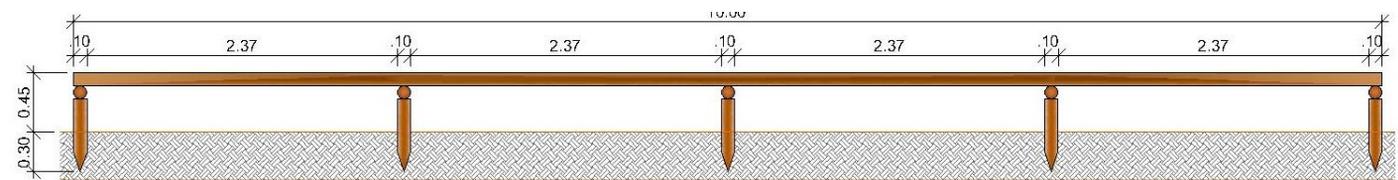
Banco – s/ escala

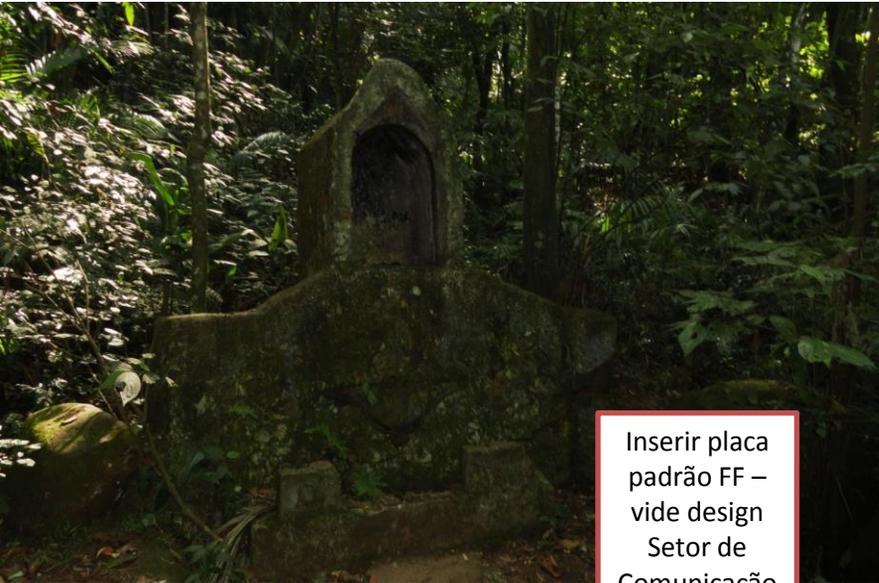
Ponto 066 – Pequena construção antiga de rituais religiosos. Prever placa “Ruina do Oratório”, no padrão da Fundação Florestal.

Inserir placa  
padrão FF –  
vide design  
Setor de  
Comunicação

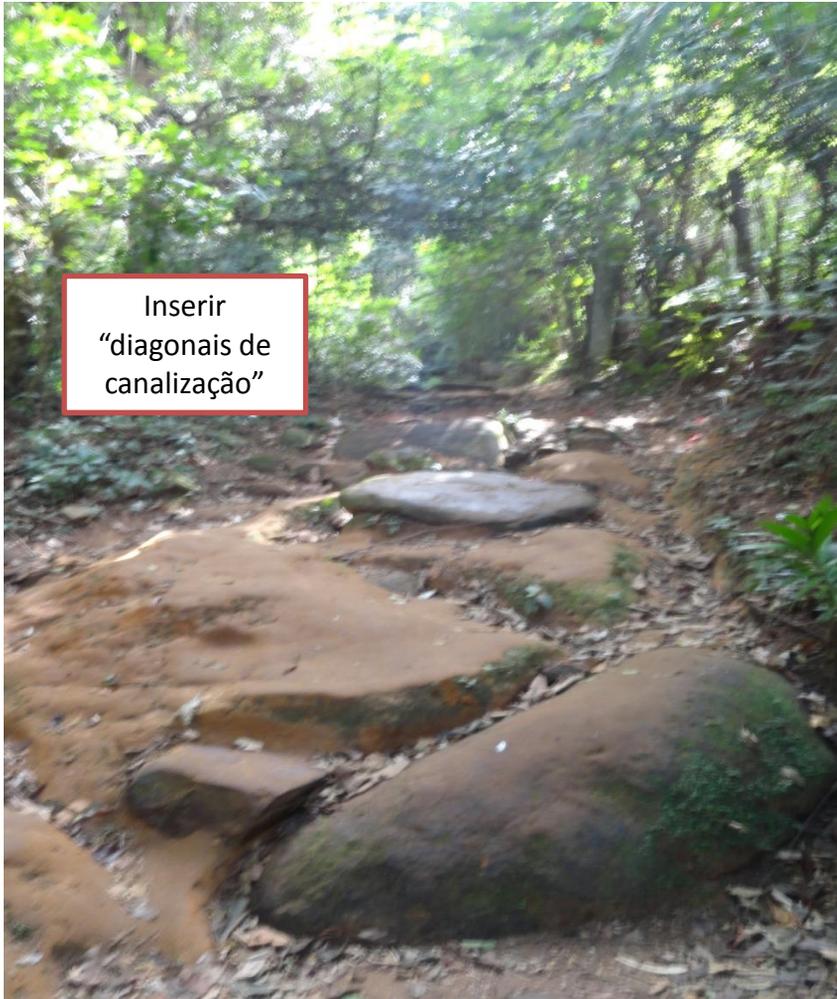
Inserir  
“diagonais de  
canalização”

Ponto 067 – Trecho acidentado por muitas pedras escorregadias. Prever “diagonais de canalização”.

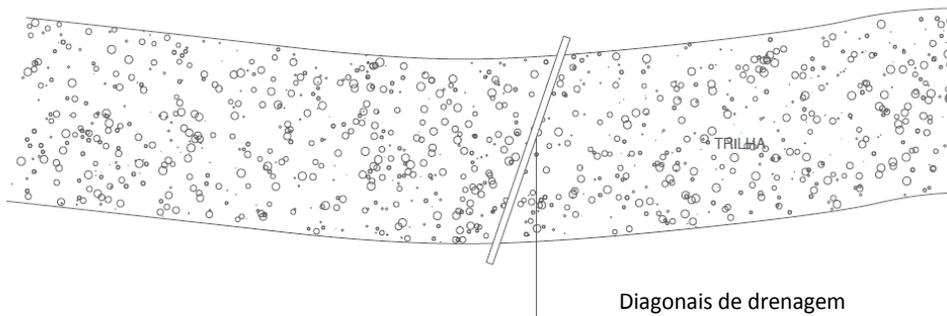
Diagonais de drenagem

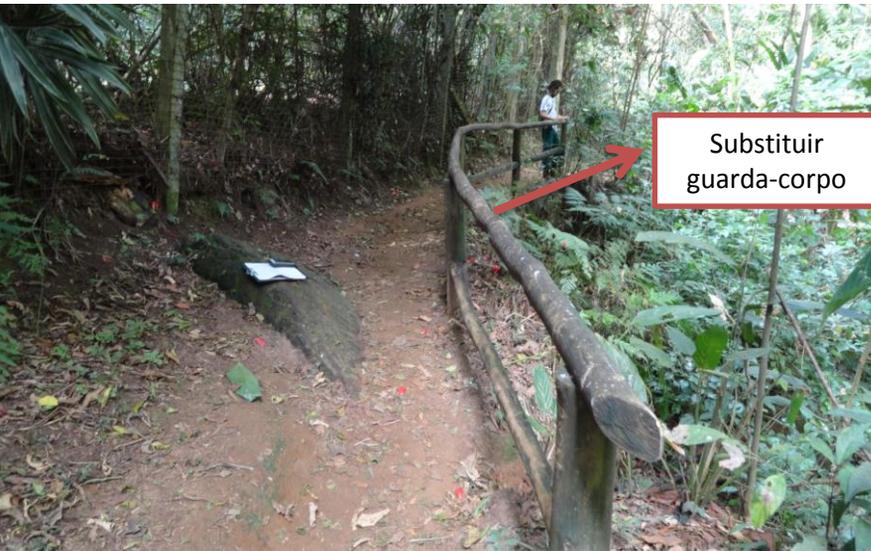
Ponto 068 – Trecho de passagem com cerca de 1,00m de largura ao lado de um vale pelo qual corre um riacho. Corrimão em estado precário, há risco de quedas. Prever retirada do guarda-corpo existente e instalação de um novo guarda-corpo.

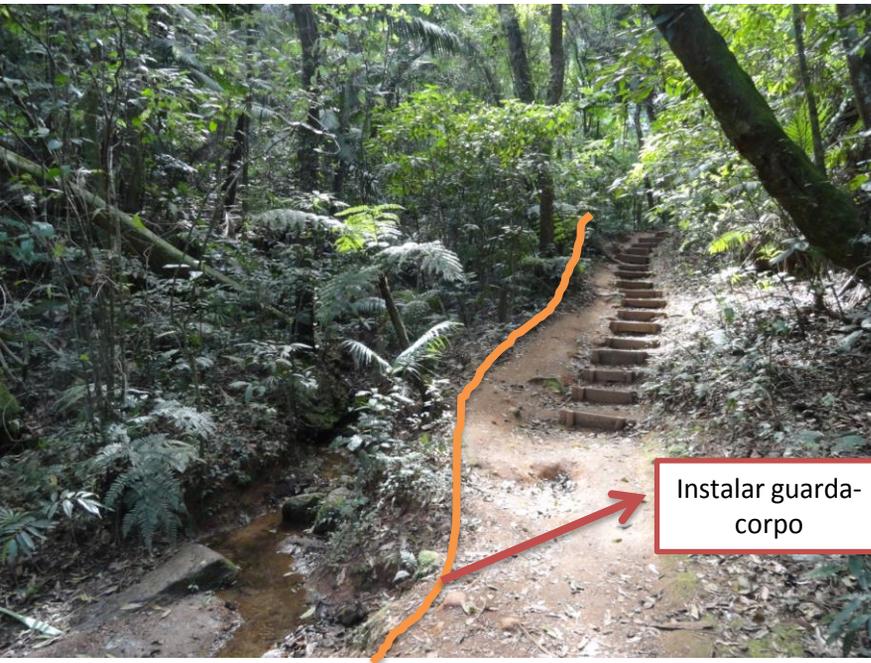
Ponto 071 – Trecho com entrada sutil para antiga e desativada trilha, que está em processo de reconstituição. Prever impedimento de entrada com guarda-corpos e criação de vegetação densa, visando camuflá-la.

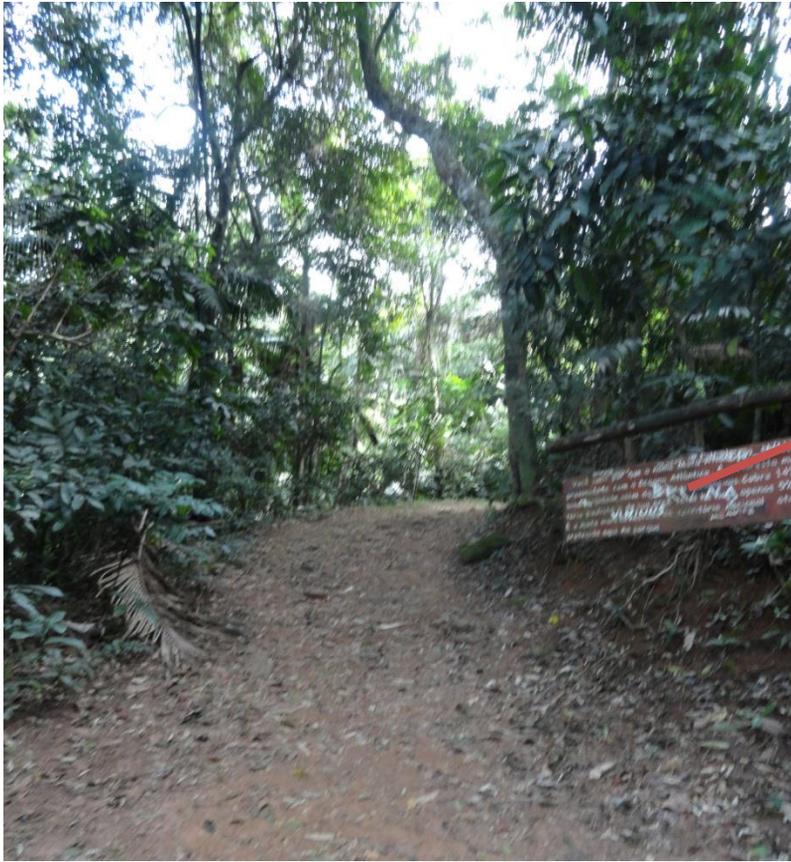
Ponto 072 – Fim do trecho de terra da trilha e início do piso em paralelepípedo. Prever descarte da placa existente e instalação de placa informativa no padrão da Fundação Florestal.

Trocar placa existente por placa padrão FF

Foto: vista no sentido da subida da trilha

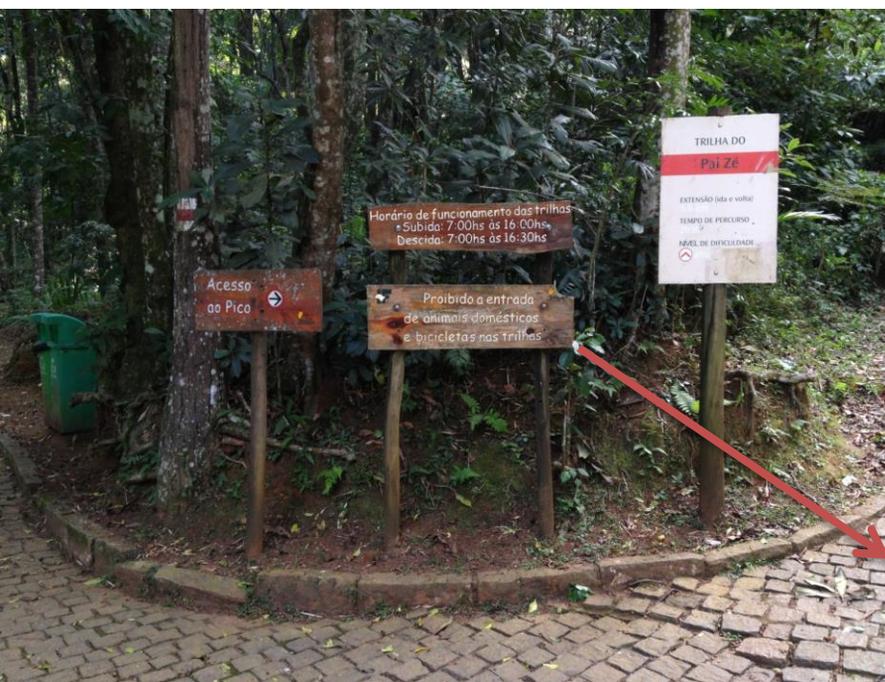
Ponto 073 – Final da Trilha.

Trocar placas existente por placa única no padrão FF
