PLANO DE MANEJO

ESTAÇÃO ECOLÓGICA DE SANTA MARIA

PLANO DE MANEJO DA ESTAÇÃO ECOLÓGICA DE SANTA MARIA

São Paulo, outubro de 2019.

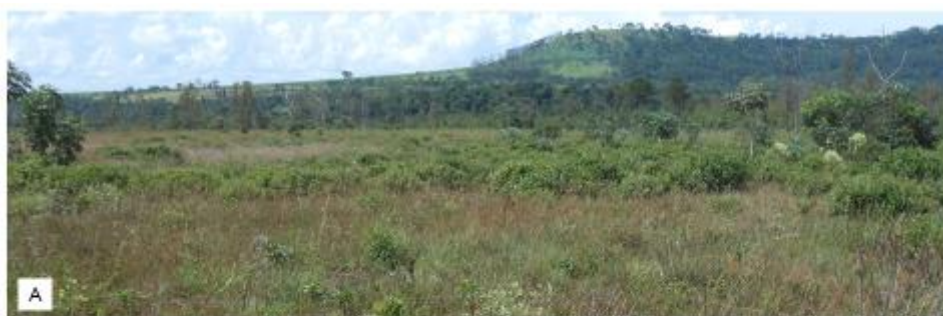
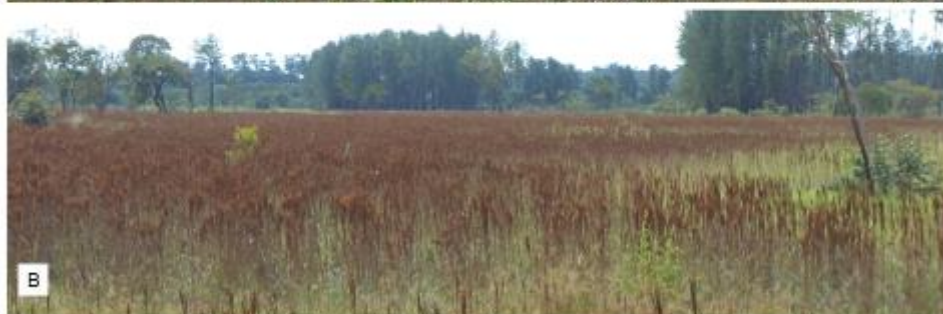
Vegetação secundária de Savana Gramíneo-Lenhosa (campo úmido) na Estação Ecológica de Santa Maria. A. Visão da área alterada por mineração. B. campo úmido ocupado por espécie nativa *Andropogon bicornis* (capim-rabo-de-burro).

Como grande parte da área de influência do rio Tamandú foi degradada por atividade mineradora, as florestas aluviais remanescentes apresentam elevada heterogeneidade ambiental, num mosaico de áreas de inundação temporária e permanente, associadas a trechos ocupados por savanas gramíneo-lenhosa (campos úmidos) e formações pioneiras.

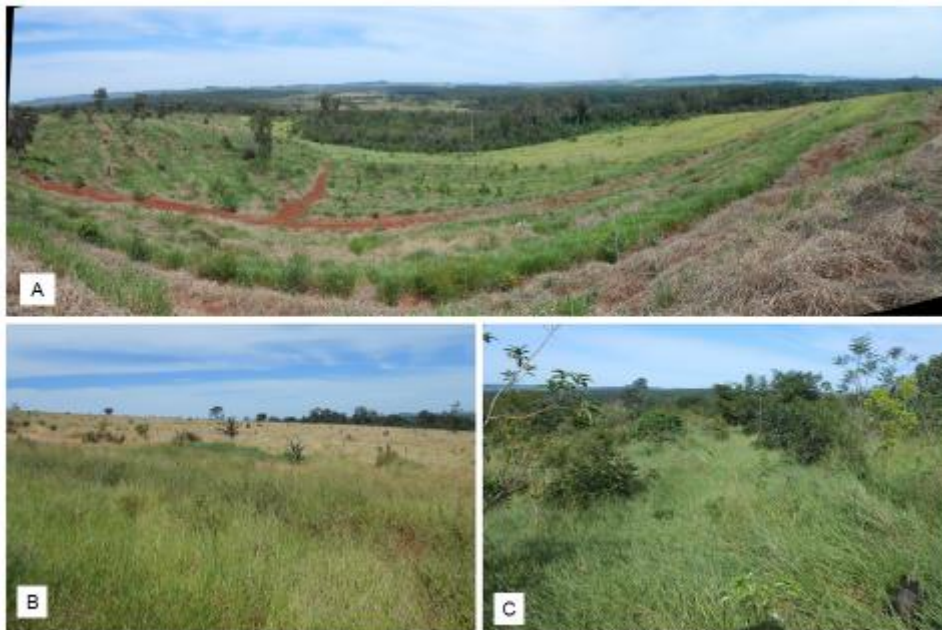
Área em recuperação onde foi aplicado herbicida para controle de graminhas invasoras e plantio de mudas de espécies exóticas, mas a regeneração natural indica tratar-se de vegetação de Savana Arborizada (cerrado típico). A. Visão geral; B. Gramíneas invasoras e controle com herbicida; C. Linhas de plantio com mudas de espécies inadequadas.

Projetos de recuperação das áreas degradadas da unidade precisam ser criteriosamente avaliados, pois o uso de herbicida dessecante em larga escala compromete a regeneração das espécies de ervas e subarbustos nativos. Também foi detectado o plantio inadequado de espécies florestais em áreas savânicas, inclusive de exóticas à unidade de conservação.

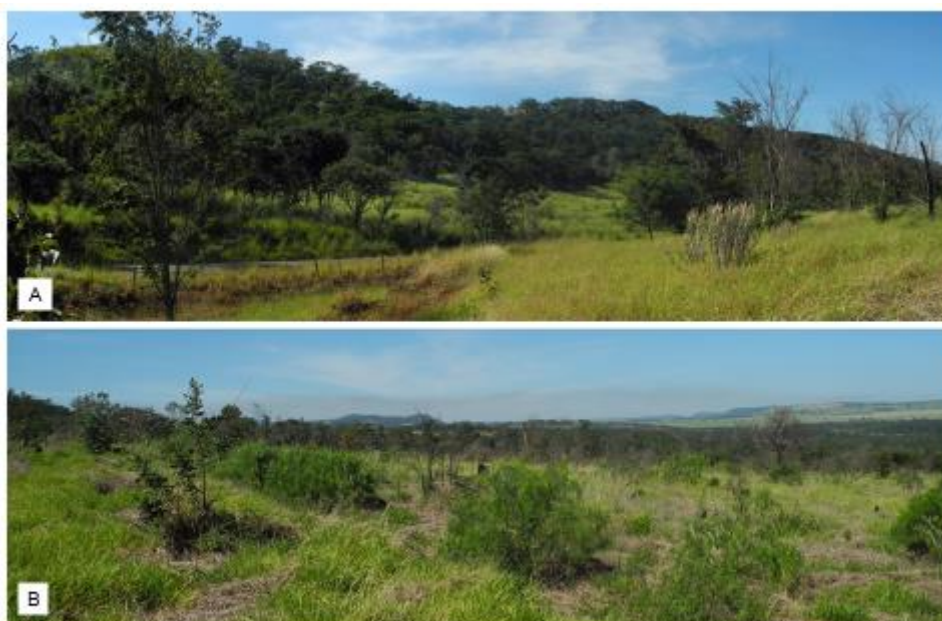
Ecótono entre Floresta Estacional Semidecidual e Savana Arborizada. A. Morro Bandeira ao fundo, sobre o qual ocorre Floresta Estacional Semidecidual Montana, em primeiro plano área onde predominam gramíneas invasoras e cuja regeneração natural é de Savana Arborizada (cerrado típico). B. Linhas de plantio com mudas de espécies inadequadas no mesmo trecho apresentado em A.

Situação mais favorável se aplica ao reflorestamento de áreas degradadas de Floresta Estacional Semidecidual. No topo do morro bandeira encontramos projeto promissor, pois já há um dossel estabelecido (Apêndice 2.2.1.B, Rn1). Além da escolha adequada de mudas e período de plantio, o controle de incêndios foi fundamental para o sucesso do empreendimento.

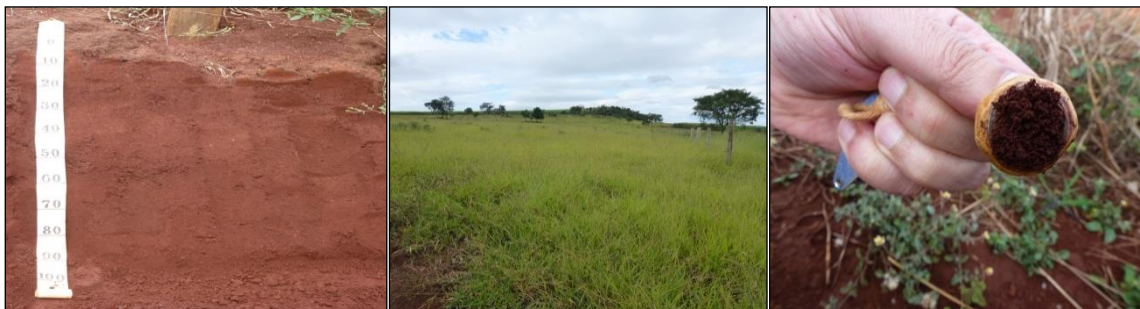
Apêndice 2.3.3E. (A) Corte de barranco expõe Latossolo Vermelho Férrico Típico. Encontrado no topo da mesa basáltica, em terreno de pasto com brachiária (B). (C) Detalhe de aferição do caráter férrico do solo com utilização de imã.

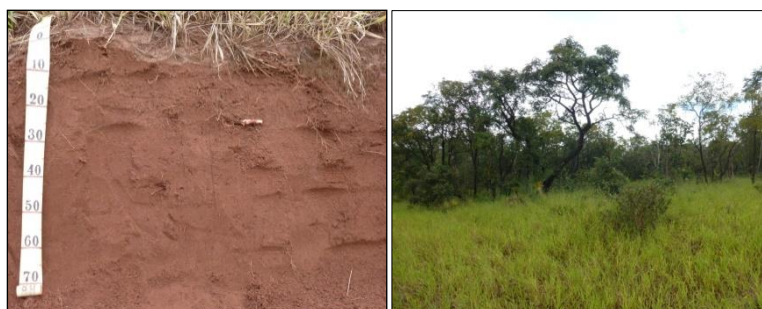
Apêndice 2.3.3F. (A) Corte de Latossolo Vermelho (LV) de textura média e cor 2,5YR 3/6. (B) Encontrado no terço superior da vertente em área de cerradão com Eucalipto e Pinus, desenvolvido de arenito.

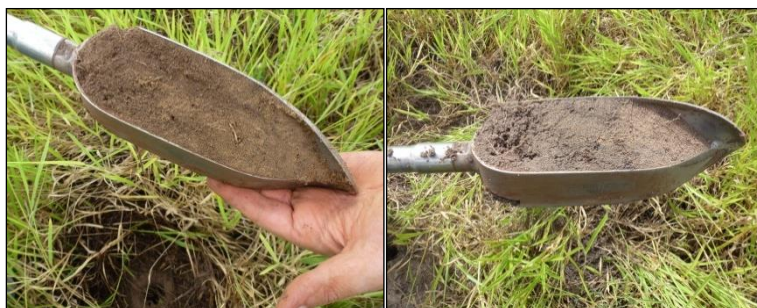
Apêndice 2.3.3G. (A) Argissolo Acinzentado de textura arenosa/média grosseira e cor 10YR 6/4 em profundidade de 100cm. (B) Na profundidade de 130cm verificou-se acúmulo de argila e textura média mais fina.

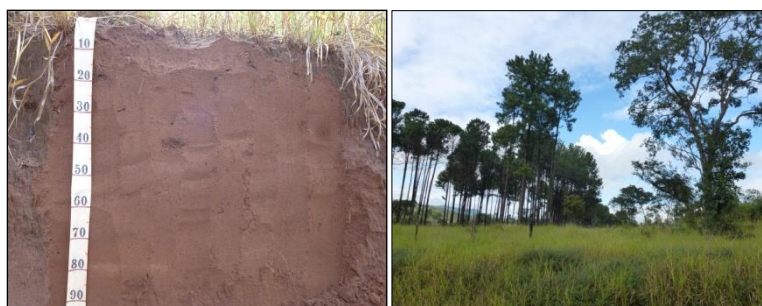
Apêndice 2.3.3H. (A) Perfil de Argissolo Vermelho-Amarelo (PVA) associado ao Neossolo Quartzarênico com textura média grosseira e cor 5YR 4/6. Percentual de argila variando entre 4% (em superfície) e 16% (em subsuperfície). (B) Paisagem de ocorrência do PVA, média vertente.

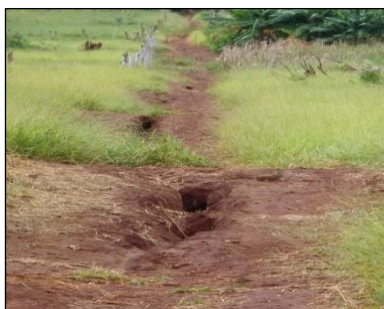
Apêndice 2.3.3J. Processo de erosão pluvial em Nitossolo Vermelho na média vertente.

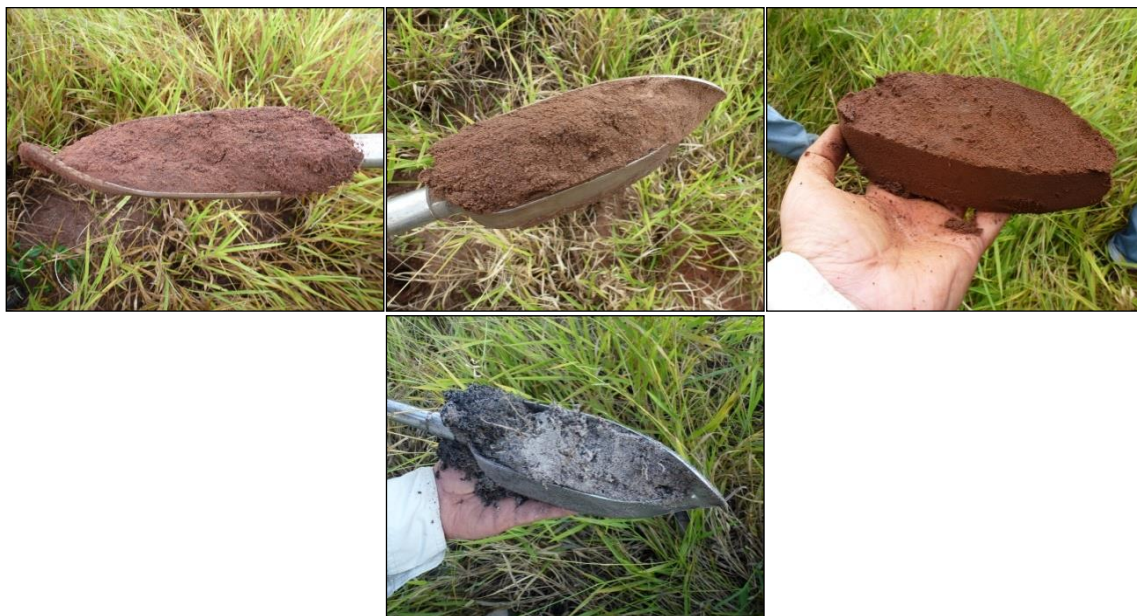
Apêndice 2.3.3K. Neossolo Quartzarênico. (A) Cor 5YR $\frac{3}{4}$ na profundidade 70cm, na baixa vertente. (B) Cor 7,5YR 4/3, profundidade 50cm, na baixa vertente. (C) Horizonte arenoso na profundidade de 70cm, terço médio a inferior de rampa. (D) Cor acinzentada do horizonte C, na baixa vertente.

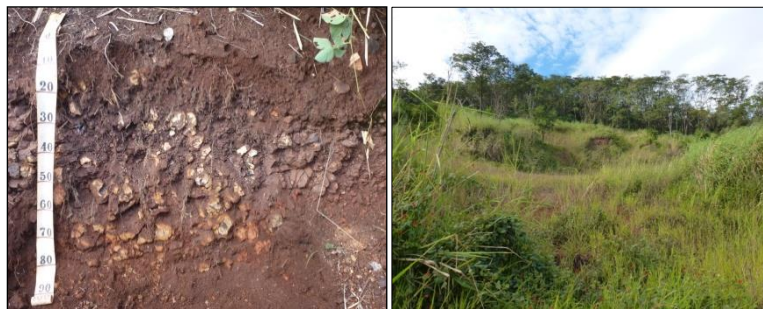
Apêndice 2.3.3L. (A) Perfil de Neossolo Litólico, (B) encontrado no terço superior, próximo à ruptura de declive das mesas basálticas. Vegetação de mata.

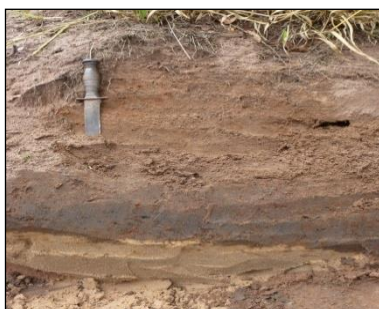
Apêndice 2.3.3M. Neossolo Flúvico. Ocorrência restrita à área de inundação do Córrego da Cruz, limite da Estação Experimental.

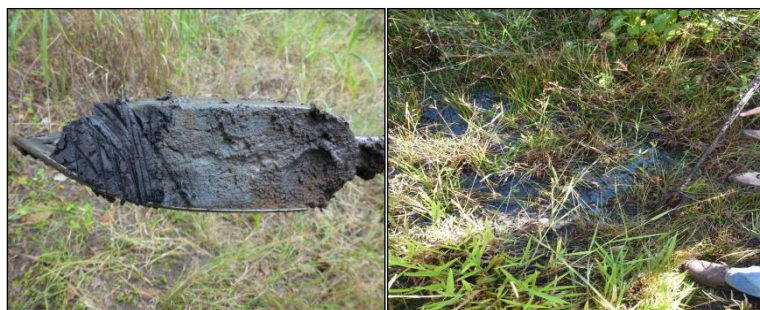
Apêndice 2.3.3N. (A) Gleissolo com camada de argila, cor N 2/0. (B) Planície de inundação do Ribeirão do Tamanduá, local de ocorrência deste tipo de solo.

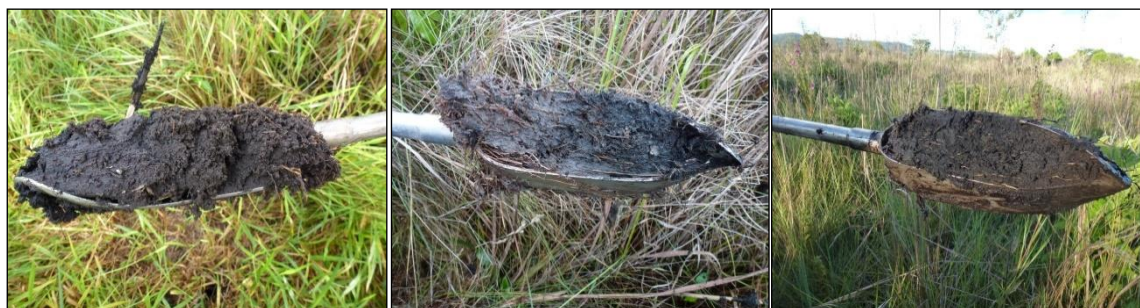
Apêndice 2.3.3O. Organossolos. (A) Profundidade de 70cm, NA (nível do lençol de água) em 40cm. (B) Profundidade de 70cm, NA em 30cm. (C) Profundidade 100cm e NA em 20cm.

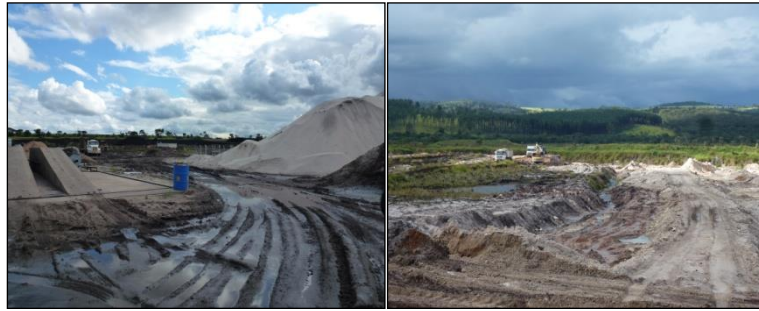
Apêndice 2.3.3P. Área de extração de areia, argila e turfa. Mineradora Darcy.

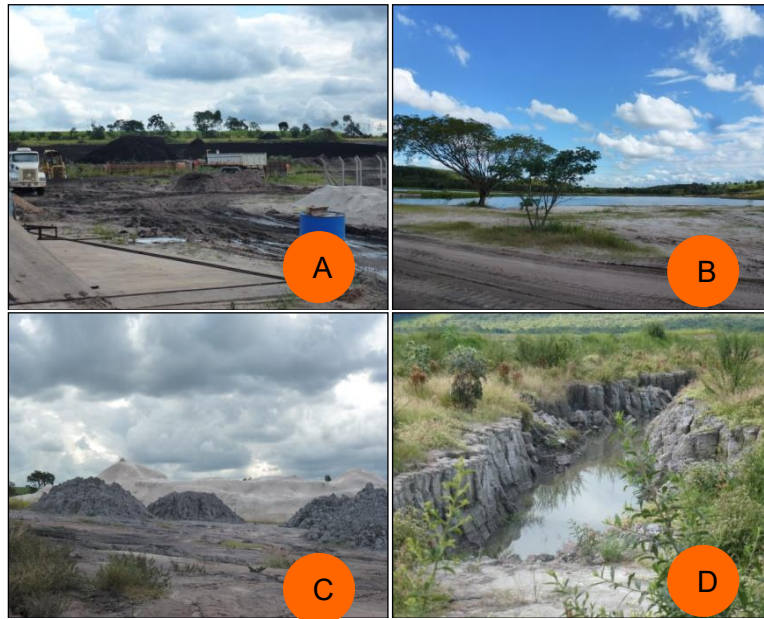
Apêndice 2.3.3S. Atividade mineradora encontra-se na planície do Ribeirão do Tamanduá a montante das unidades.

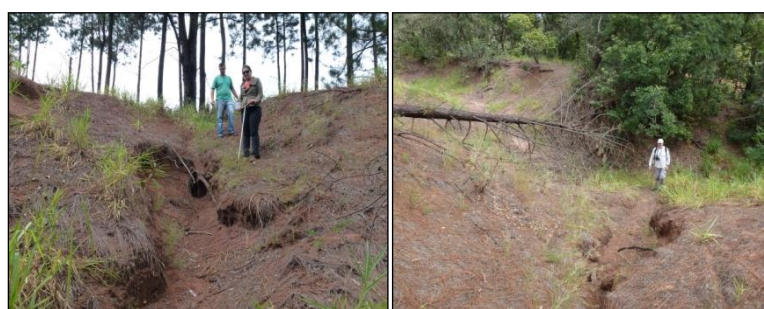
Apêndice 2.3.3U. Processo avançado de erosão pluvial dentro da Estação Experimental.

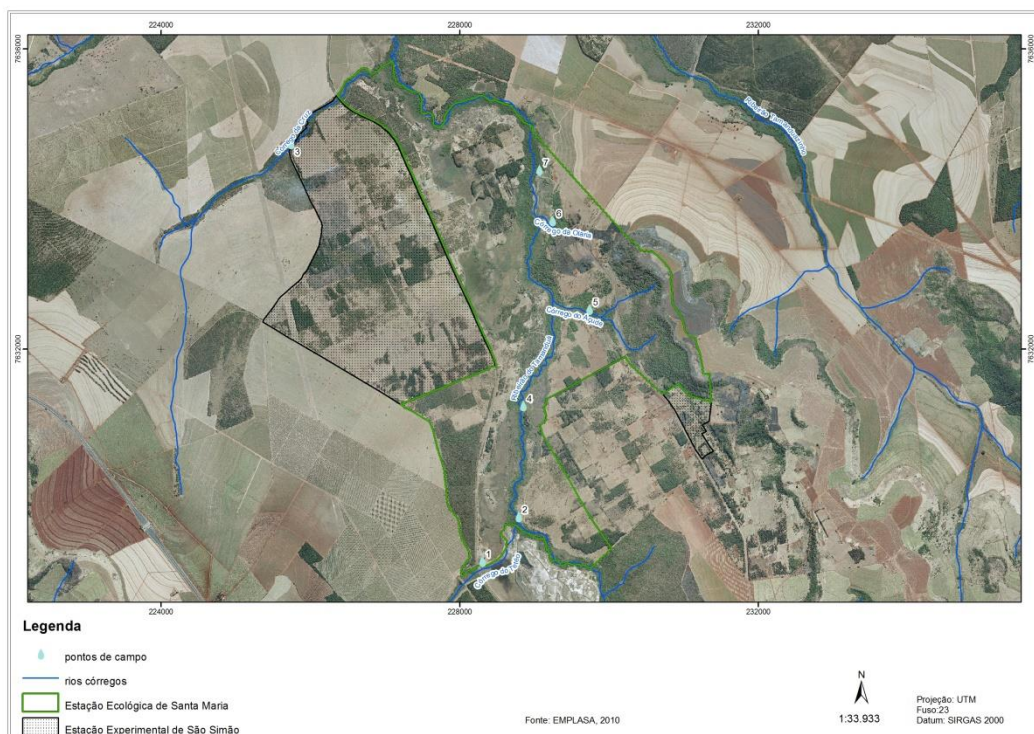
Apêndice 2.3.6.1H. Pontos de análise de água (em azul claro). As linhas em verde delimitam a Estação Ecológica de Santa Maria.

Com relação aos levantamentos de qualidade da água, foram feitas análises da turbidez (turbidímetro DM-TU, Digimed), condutividade específica (25°C) (condutímetro portátil DM-3P, Digimed) e do teor de oxigênio dissolvido e temperatura (oxímetro DM-4P, Digimed) pela equipe de hidrologia do Instituto Florestal - IF.

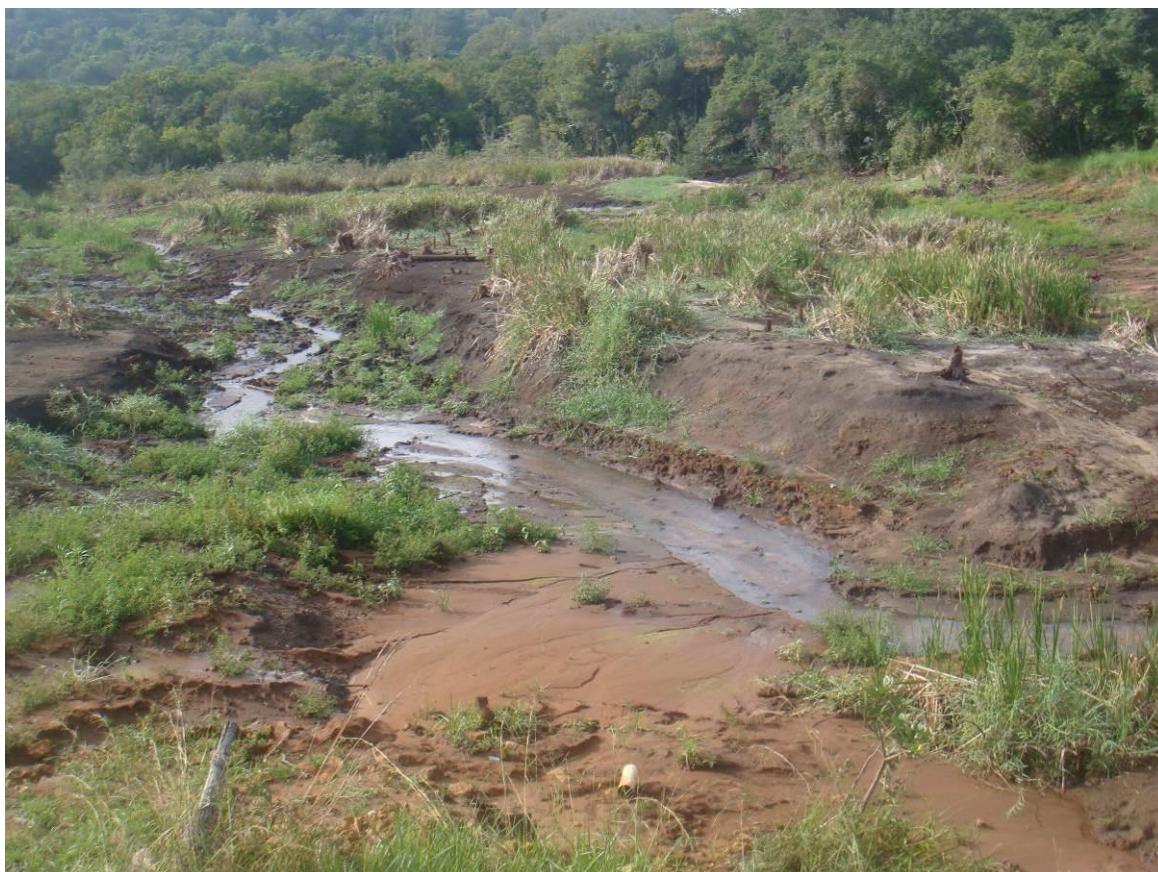
Apêndice 2.3.6.1M. Córrego do Açude (ponto 5), no local onde houve o rompimento da barragem.

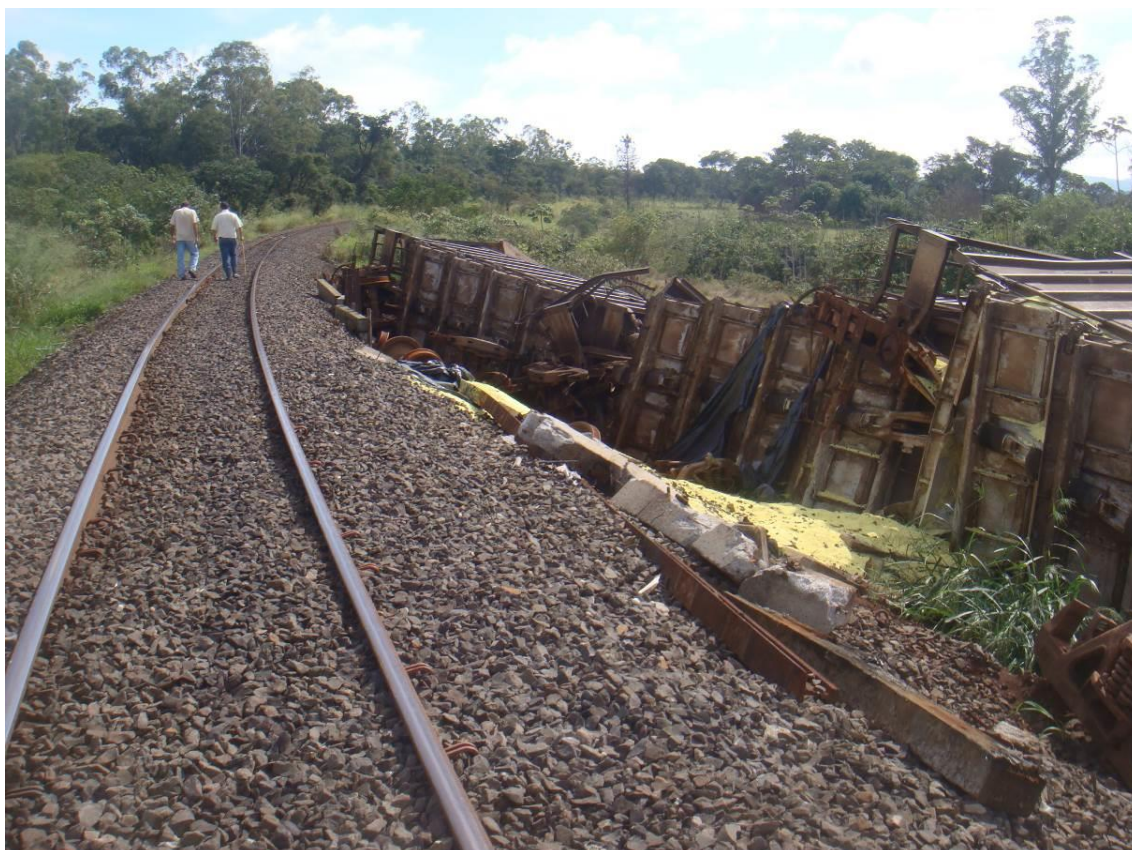
Apêndice 2.3.6.127. Acidente com composição ferroviária nas imediações da E. Ec. de Santa Maria, próximo ao córrego Tetéo (ponto 1).
