**ANEXO III – CADERNO DE ENGENHARIA**

### 1.1 PARQUE ESTADUAL DA CANTAREIRA

## 1.2 PARQUE ESTADUAL ALBERTO LÖFGREN

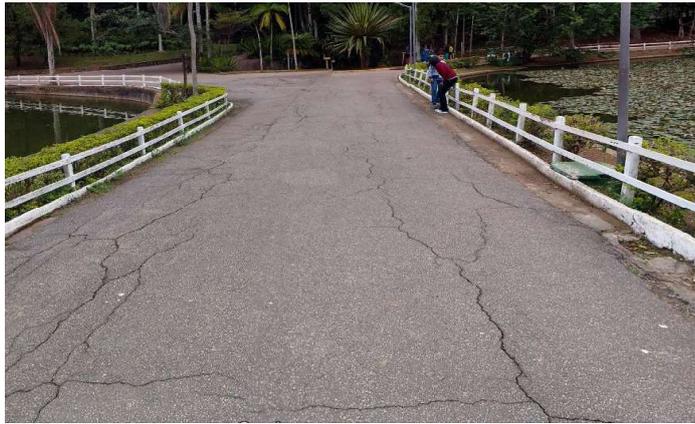
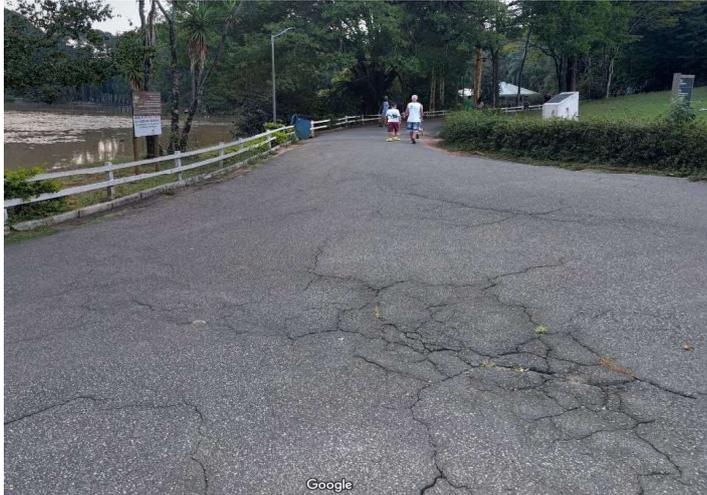
Elemento:	Área externa
Parque   Núcleo	Parque Estadual Alberto Löfgren   Horto Florestal
Nome:	<b>41 - Caminhos</b>
Uso atual:

Os caminhos do horto são em asfalto e apresentam trincas. É necessário realizar recape nas vias, para manutenção do asfalto. O ideal seria a substituição do piso para material mais sustentável e permeável.

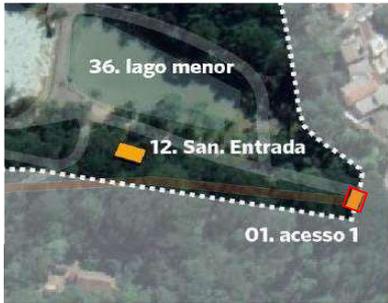
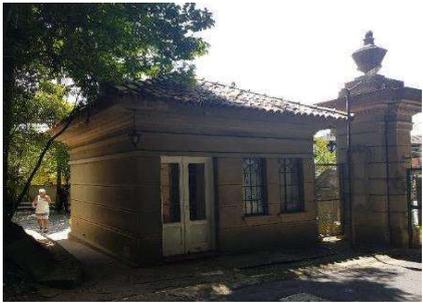
Elemento:	Edificação
Parque   Núcleo	Parque Estadual Alberto Löfgren   Núcleo Horto Florestal
Nome:	<b>01 - Acesso 1</b>
Uso atual:

**Estado de Conservação: Bom**

**Recomendações** No geral a edificação se encontra em bom estado de conservação, sendo necessário de reparos pontuais nos pisos e na pintura.

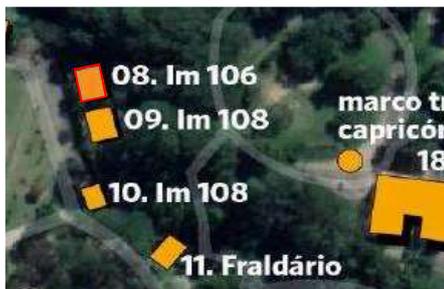
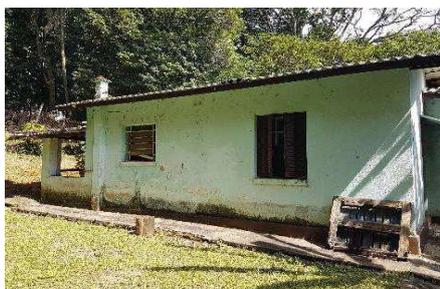
Elemento:	Edificação
Parque   Núcleo	Parque Estadual Alberto Löfgren   Núcleo Horto Florestal
Nome:	<b>08 - Imóvel 106</b>
Uso atual:	Apoio funcionários do Horto Florestal

Será necessário reformar toda parte elétrica, a mesma é muito antiga. Observou-se infiltrações no forro e paredes, devido a isso deverá realizar reparo no telhado. Deve-se pintar toda a edificação.

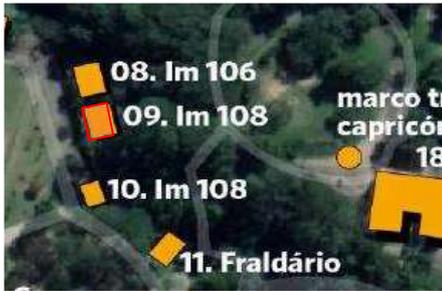
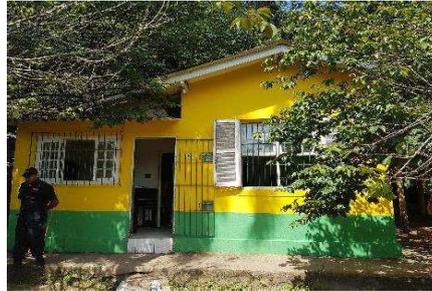
Elemento:	Edificação
Parque   Núcleo	Parque Estadual Alberto Löfgren   Núcleo Horto Florestal
Nome:	<b>09 - Imóvel 108</b>
Uso atual:	Apoio dos funcionários do Horto Florestal

Será necessário reformar toda parte elétrica, a mesma é muito antiga. Observou-se infiltrações no forro e paredes, devido a isso deverá realizar reparo no telhado. Deve-se pintar toda a edificação.

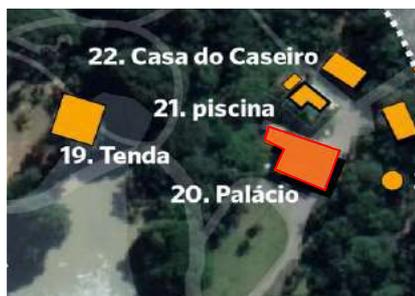
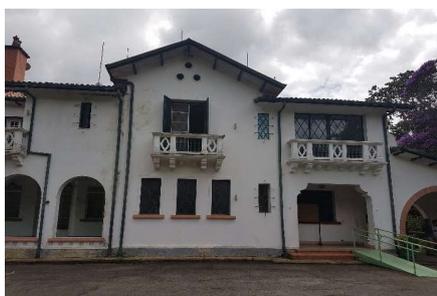
Elemento:	Edificação
Parque   Núcleo	Parque Estadual Alberto Löfgren   Núcleo Horto Florestal
Nome:	<b>20 - Palácio de Verão do Governador</b>
Uso atual:	Administração do parque

O palácio deverá ser todo reformado, observou-se in loco muitas infiltrações e pintura precária. O local deverá ser adequado a novos usos.

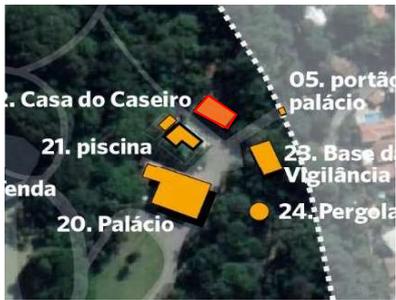
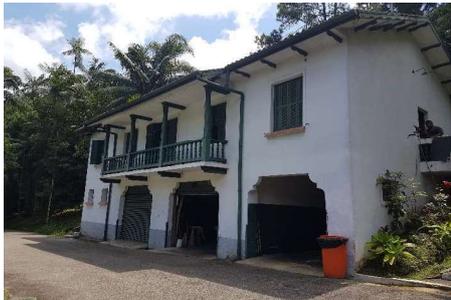
Elemento:	Edificação
Parque   Núcleo	Parque Estadual Alberto Löfgren   Núcleo Horto Florestal
Nome:	<b>22 - Casa do caseiro</b>
Uso atual:	Equipe de limpeza e almoxarifado

**Recomendações**      Necessita realizar uma reforma geral no edifício, observou-se muita sujidade nas paredes e infiltrações no forro

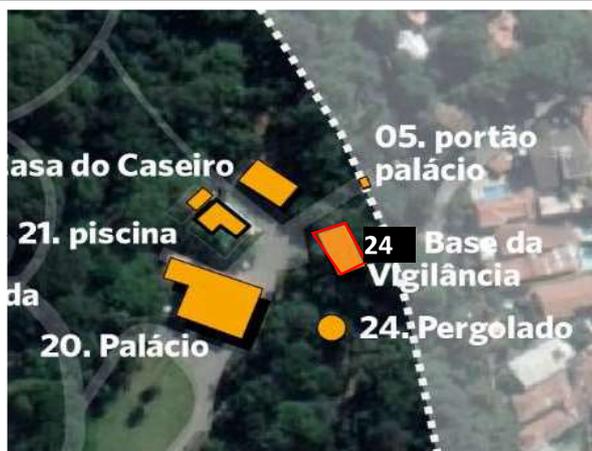
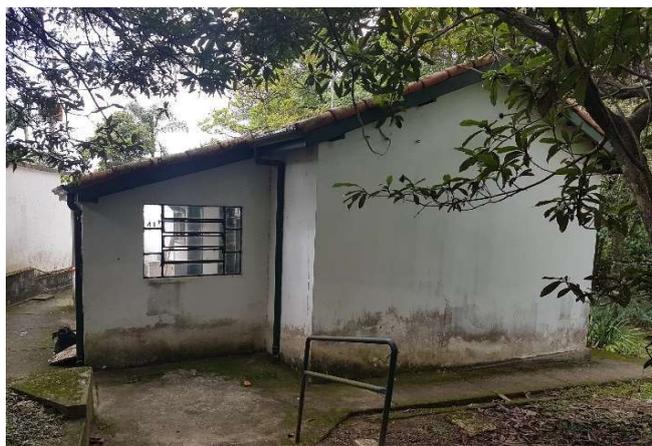
Elemento:	Edificação
Parque   Núcleo	Parque Estadual Alberto Löfgren   Núcleo Horto Florestal
Nome:	<b>24 - Base de vigilância</b>
Uso atual:

O local necessita de reformas pontuais, como na parte elétrica. Verificou-se muita infiltração nas paredes, portanto deverá refazer toda a pintura.

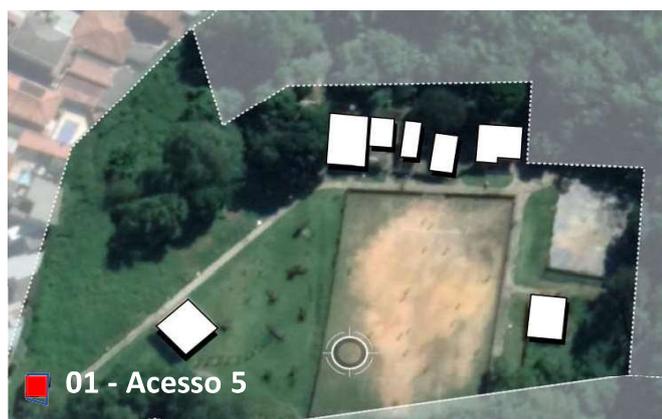
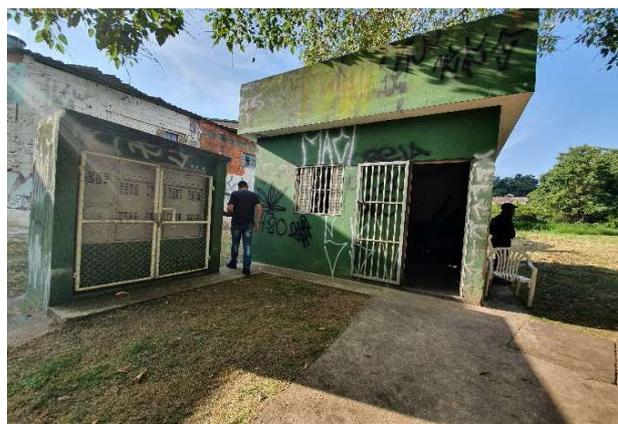
Elemento:	Edificação
Parque   Núcleo	Parque Estadual Alberto Lofgren   Olaria
Nome:	<b>01 - Acesso 5 (Guarita)</b>
Uso atual:

Área Construída:	22,00	m <sup>2</sup>
Nº Pavimentos:	Térreo

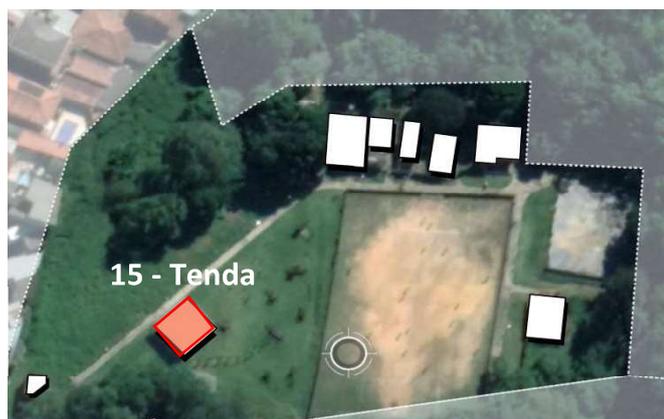
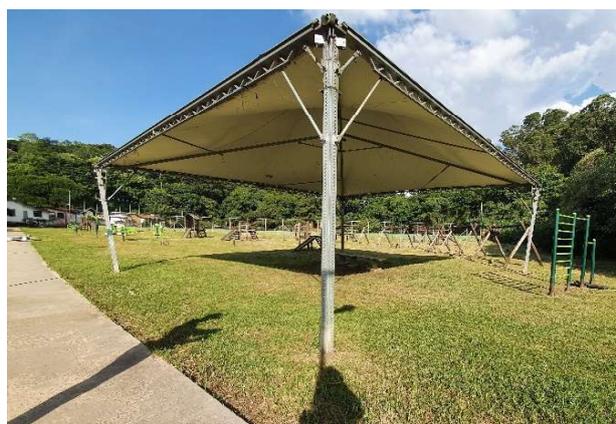
Elemento:	Edificação
Parque   Núcleo	Parque Estadual Alberto Lofgren   Olaria
Nome:	<b>02 - Tenda</b>
Uso atual:	Uso frequente pelos frequentadores do parque

Área Construída:	120,00	m <sup>2</sup>
Nº Pavimentos:

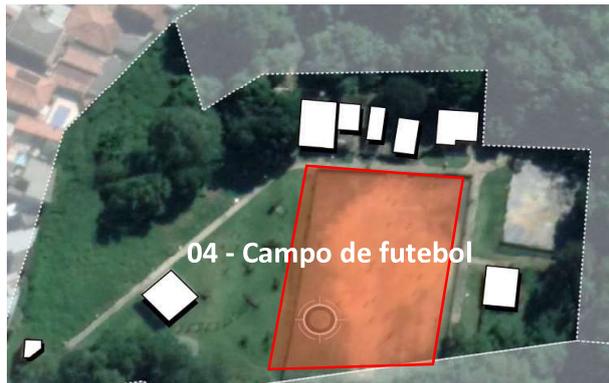
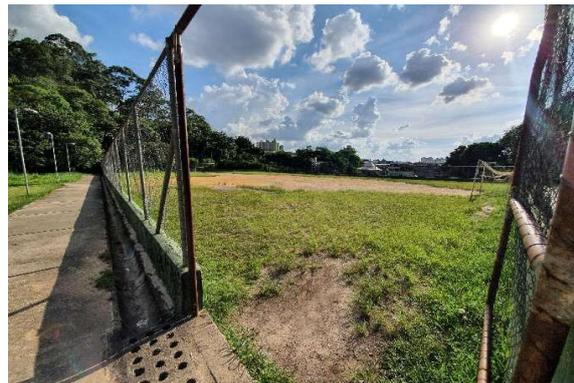
Elemento:	Edificação
Parque   Núcleo	Parque Estadual Alberto Lofgren   Olaria
Nome:	<b>04- Campo de Futebol</b>
Uso atual:

O campo de futebol da Olaria encontra-se em estado precário de conservação. Observa-se que as grades e telas, bem como os instrumentos de campo (trave e demais equipamentos) estão em estado avançado de corrosão. Além disso o gramado encontra-se bastante precário.

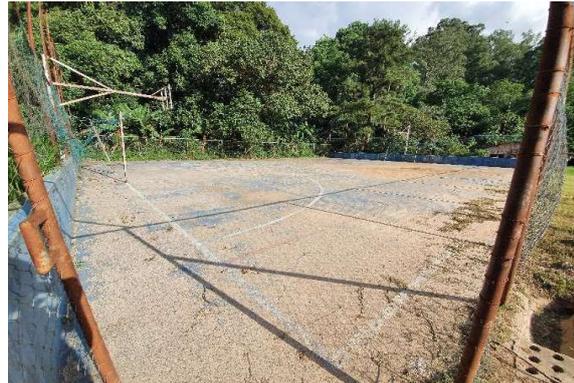
Elemento:	Edificação
Parque   Núcleo	Parque Estadual Alberto Lofgren   Olaria
Nome:	<b>05 - Quadra poliesportiva</b>
Uso atual:

Área Construída:	380,00	m <sup>2</sup>
Nº Pavimentos:

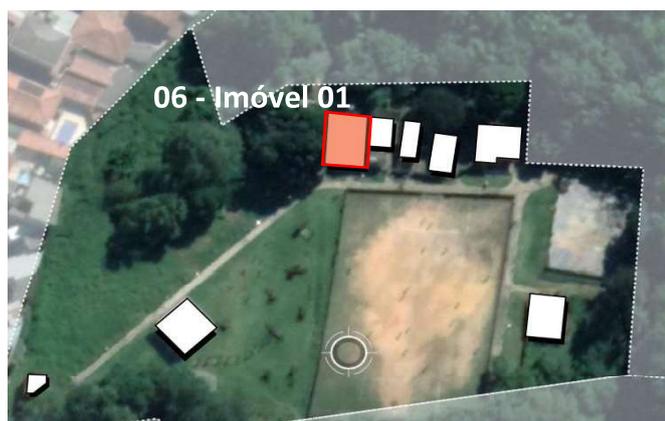
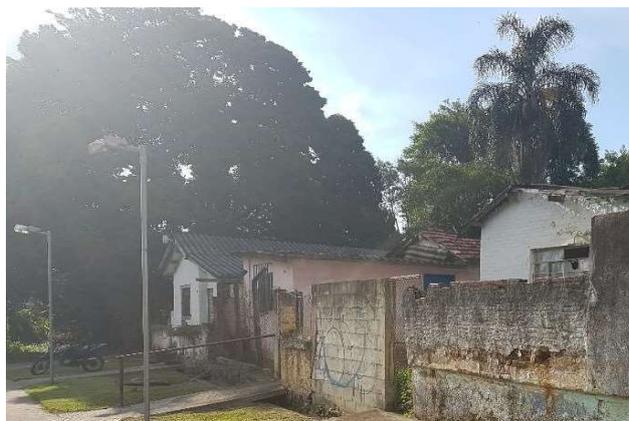
Elemento:	Edificação
Parque   Núcleo	Parque Estadual Alberto Lofgren   Olaria
Nome:	06 - Imóvel 01 (caseiro)
Uso atual:

Área Construída:	154,00	m <sup>2</sup>
Nº Pavimentos:	1

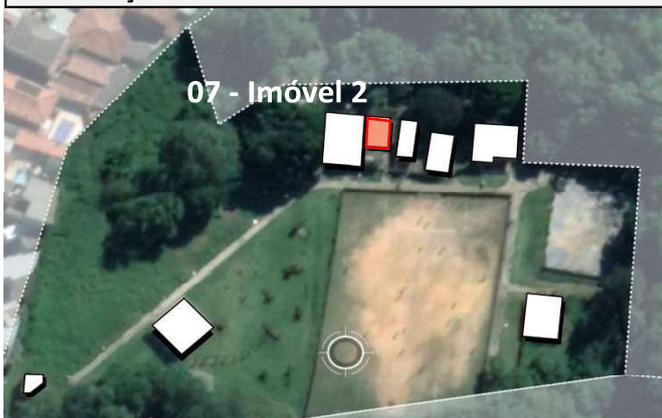
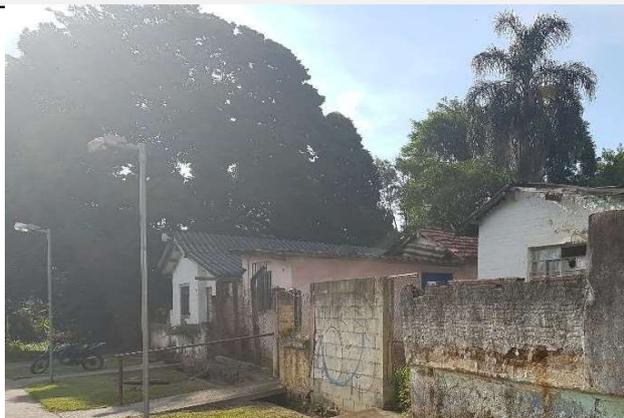
Elemento:	Edificação
Parque   Núcleo	Parque Estadual Alberto Lofgren   Olaria
Nome:	<b>07-Imóvel 2</b>
Uso atual:	Sem uso

Área Construída:	90,00	m <sup>2</sup>
Nº Pavimentos:	Térreo

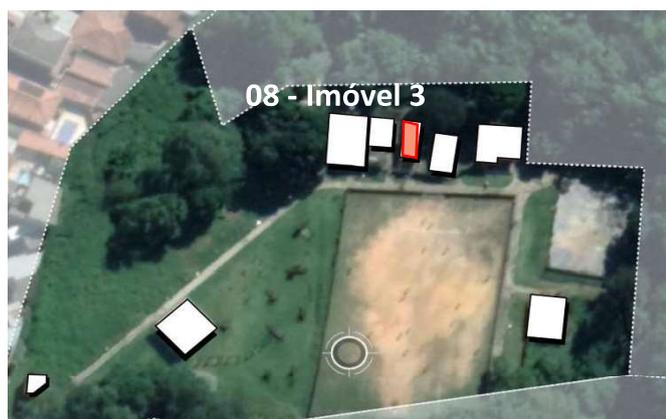
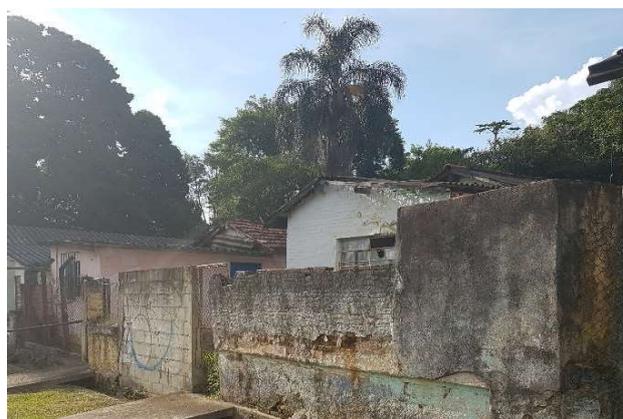
Elemento:	Edificação
Parque   Núcleo	Parque Estadual Alberto Lofgren   Olaria
Nome:	<b>08 - Imóvel 3</b>
Uso atual:	Sem uso

Área Construída:	94,00	m <sup>2</sup>
Nº Pavimentos:	Térreo

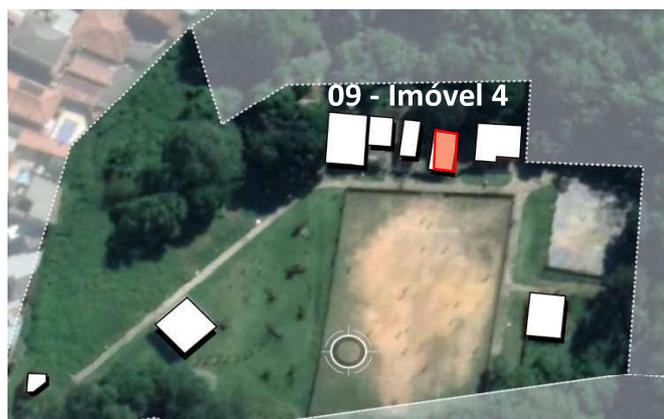
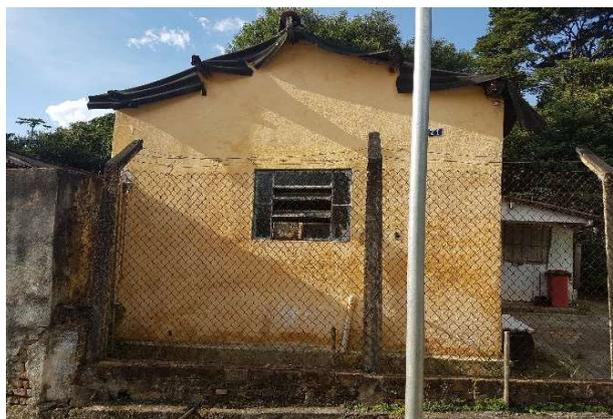
Elemento:	Edificação
Parque   Núcleo	Parque Estadual Alberto Lofgren   Olaria
Nome:	<b>09 - Imóvel 4</b>
Uso atual:	Sem uso

Área Construída:	84,00	m <sup>2</sup>
Nº Pavimentos:	Térreo

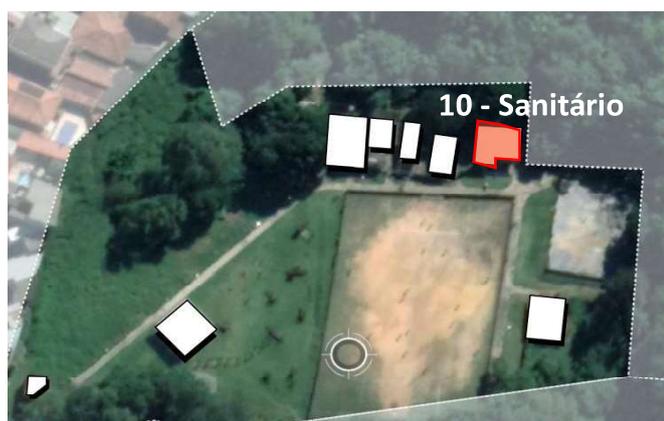
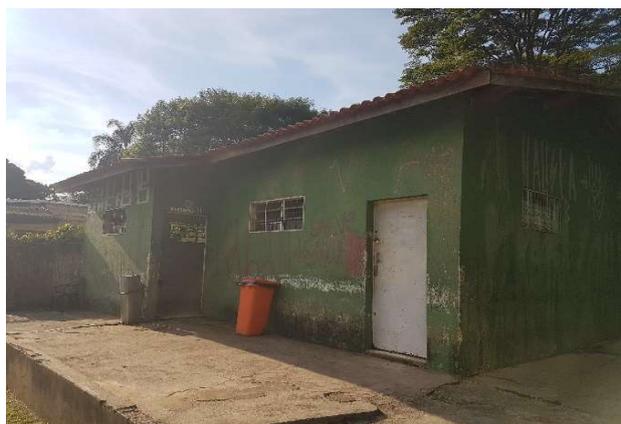
Elemento:	Edificação
Parque   Núcleo	Parque Estadual Alberto Lofgren   Olaria
Nome:	<b>10- Sanitários</b>
Uso atual:

Área Construída:	82,00	m <sup>2</sup>
Nº Pavimentos:	Térreo

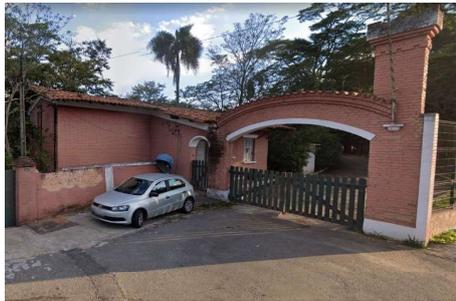
Elemento: Edificação  
Parque | Núcleo: Parque Estadual Alberto Lofgren | Polo Ecocultural  
Nome: **01 - Portaria Polo**  
Uso atual:

Área Construída: 110,00 m<sup>2</sup>  
Nº Pavimentos: Térreo

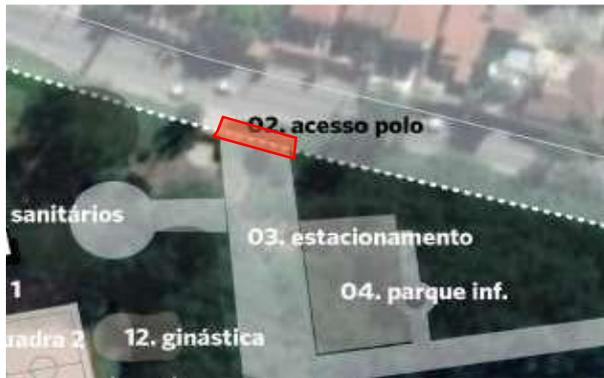
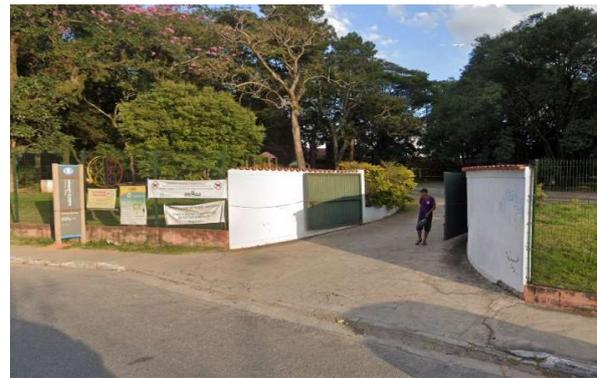
Elemento:	Área externa
Parque   Núcleo	Parque Estadual Alberto Lofgren   Polo Ecocultural
Nome:	<b>02 - Acesso Polo</b>
Uso atual:

Área Construída:	130,00	m <sup>2</sup>
Nº Pavimentos:	Térreo

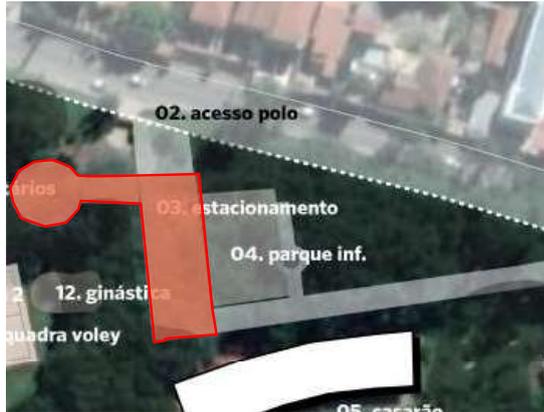
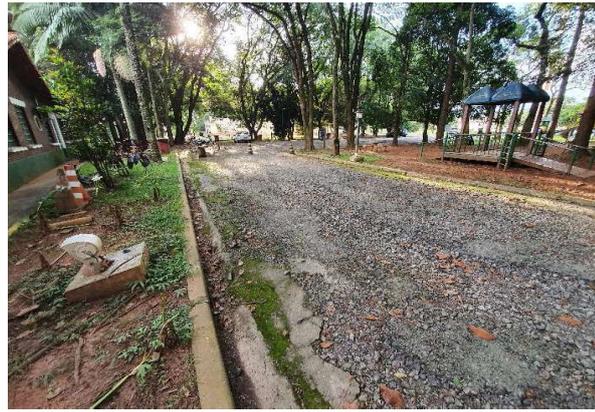
Elemento:	Área externa
Parque   Núcleo	Parque Estadual Alberto Lofgren   Polo Ecocultural
Nome:	<b>03 - Estacionamento</b>
Uso atual:	Ruínas

Área Construída:	1200,00	m <sup>2</sup>
Nº Pavimentos:

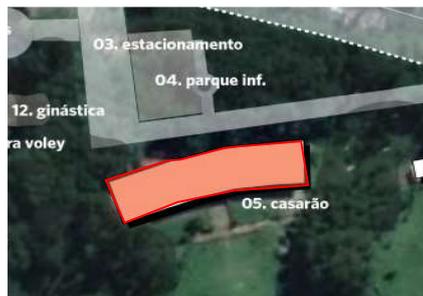
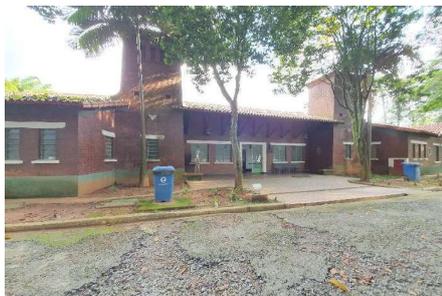
Elemento:	Edificação
Parque   Núcleo	Parque Estadual Alberto Lofgren   Polo Ecocultural
Nome:	<b>05 - Casarão</b>
Uso atual:	Administração - diversas atividades desenvolvidas por voluntários

Área Construída:	1110,00	m <sup>2</sup>
Nº Pavimentos:	Térreo

Nota-se que o Casarão apresenta problemas eminentes em relação a infiltração. É necessário melhorias no telhado. De maneira geral este local apresenta estado razoável de conservação.

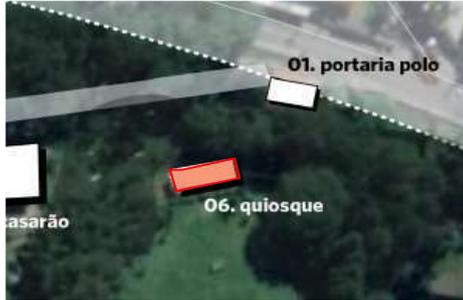
Elemento: Edificação  
Parque | Núcleo: Parque Estadual Alberto Lofgren | Polo Ecocultural  
Nome: **06 - Quiosque**  
Uso atual:

Área Construída: 83,70 m<sup>2</sup>  
Nº Pavimentos:

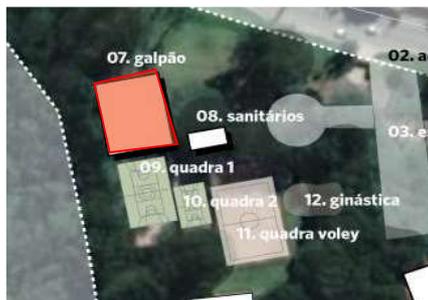
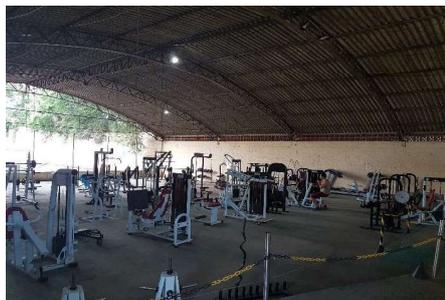
Elemento:	Edificação
Parque   Núcleo	Parque Estadual Alberto Lofgren   Polo Ecocultural
Nome:	<b>07 - Galpão e academia</b>
Uso atual:	Diversos aparelhos de academia. Uso controlado e bem frequentado.

Área Construída:	420,00	m <sup>2</sup>
Nº Pavimentos:

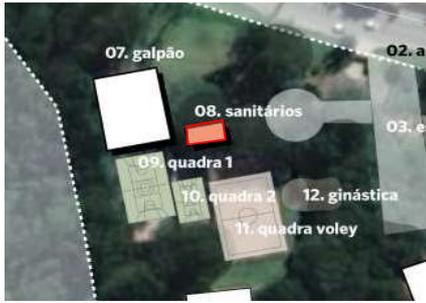
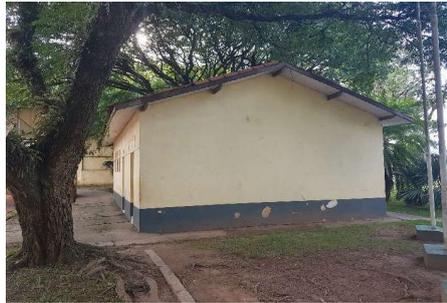
Elemento: Edificação  
Parque | Núcleo: Parque Estadual Alberto Lofgren | Polo Ecocultural  
Nome: **08 - Sanitário externo**  
Uso atual:

Área Construída: 72,00 m<sup>2</sup>  
Nº Pavimentos:

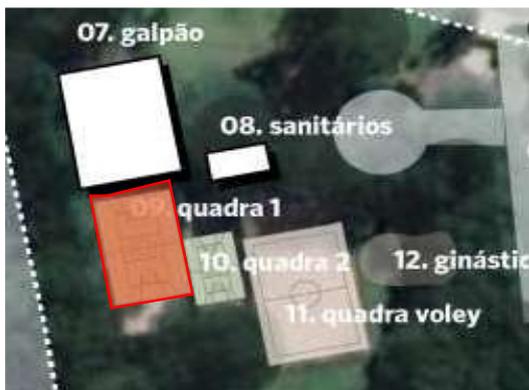
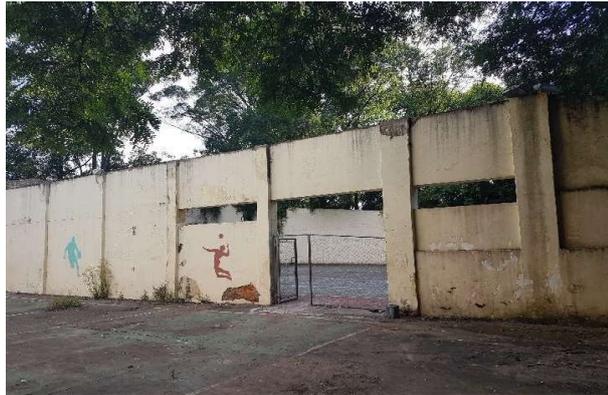
Elemento: Área externa  
Parque | Núcleo: Parque Estadual Alberto Lofgren | Polo Ecocultural  
Nome: **09 - Quadra poliesportiva 1**  
Uso atual:

Área Construída: 686,00 m<sup>2</sup>  
Nº Pavimentos:

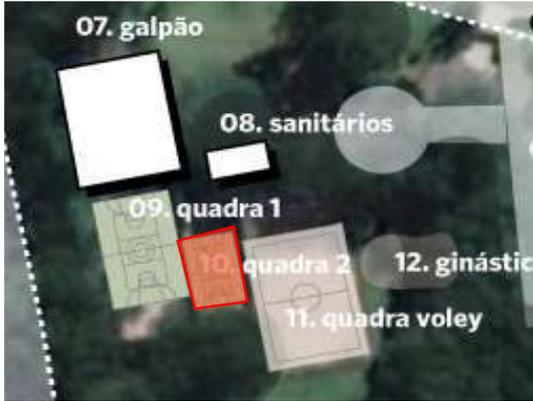
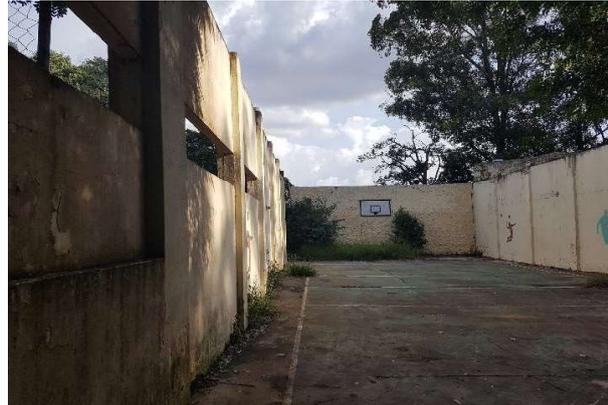
Elemento: Área externa  
Parque | Núcleo: Parque Estadual Alberto Lofgren | Polo Ecocultural  
Nome: **10- Quadra poliesportiva 2**  
Uso atual:

Área Construída: 270,00 m<sup>2</sup>  
Nº Pavimentos:

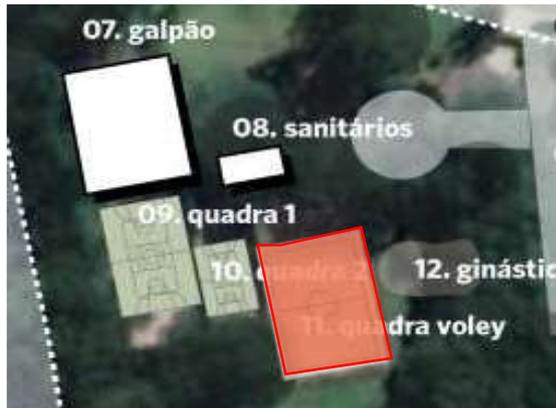
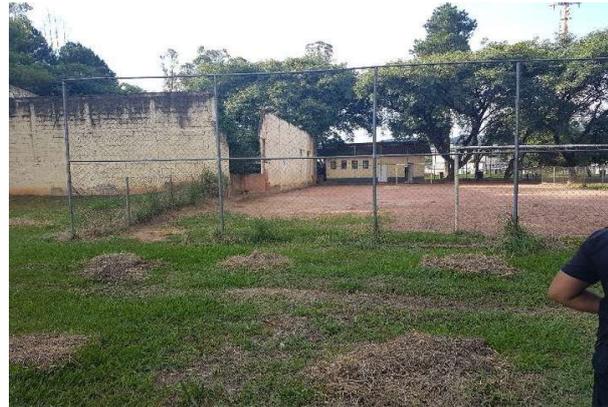
Elemento: Área externa  
Parque | Núcleo: Parque Estadual Alberto Lofgren | Polo Ecocultural  
Nome: **11- Quadra de Volei**  
Uso atual:

**Estado de Conservação: Precário**

A quadra de volei apresenta estado precário de conservação. Observa-se que o muro do local deverá ser refeito.

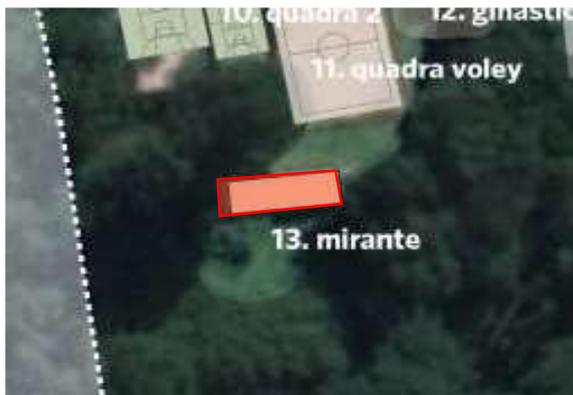
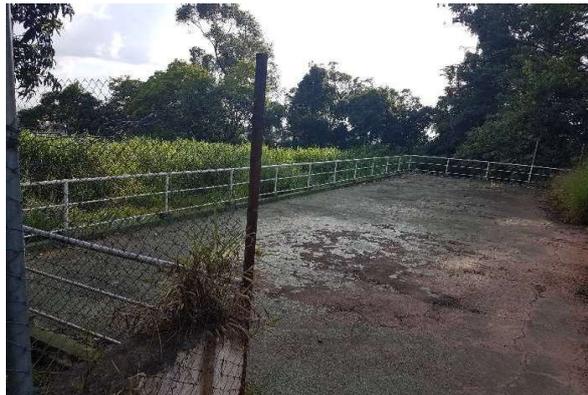
Elemento: Área externa  
Parque | Núcleo: Parque Estadual Alberto Lofgren | Polo Ecocultural  
Nome: **13 - Mirante**  
Uso atual:

O local necessita de uma reforma geral, observa-se que necessita de reparos no piso, o qual está trincado e descascando a pintura, na mureta, que está com trincas, e no guarda-corpo, que necessita de pintura.

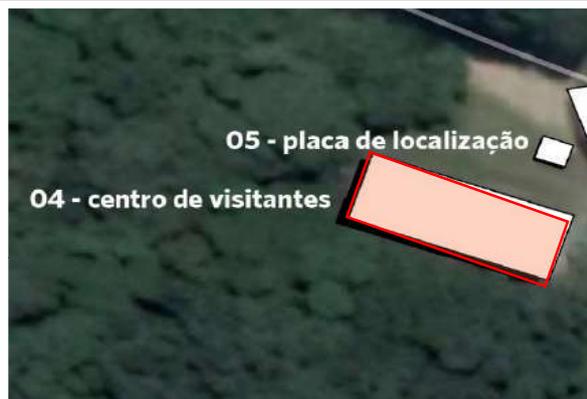
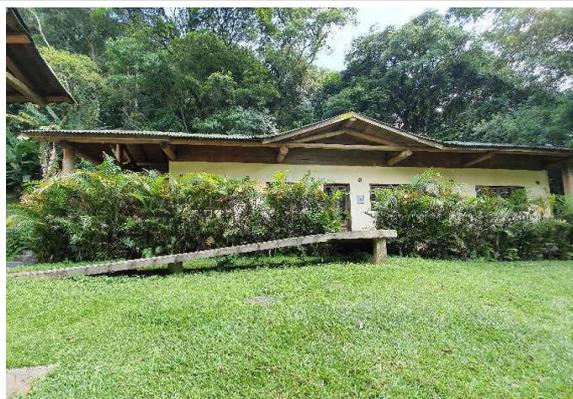
Elemento:	Edificação
Parque   Núcleo	Cantareira   Núcleo Águas Claras - Acesso
Nome:	<b>04 - Centro de Visitantes</b>
Uso atual:	Sem uso / Capacidade para pessoas / Sanitários

No local fomos informados que o telhado foi reformado recentemente, porém não houve troca do forro, o qual está com marcas de infiltrações, necessário reforma. A elétrica do local está em curto-circuito, deverá realizar a reforma geral. A acessibilidade ao prédio existe, porém não tem guarda-corpo.

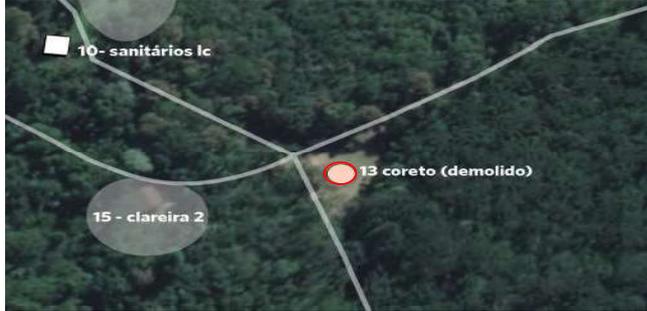
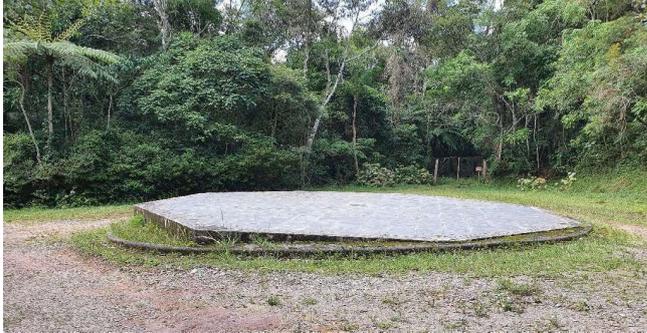
Elemento:	Área externa
Parque   Núcleo	Cantareira   Núcleo Águas Claras - Lago das Carpas
Nome:	<b>13 - Coreto demolido</b>
Uso atual:	Contrapiso em concreto

No local havia um coreto que foi demolido.

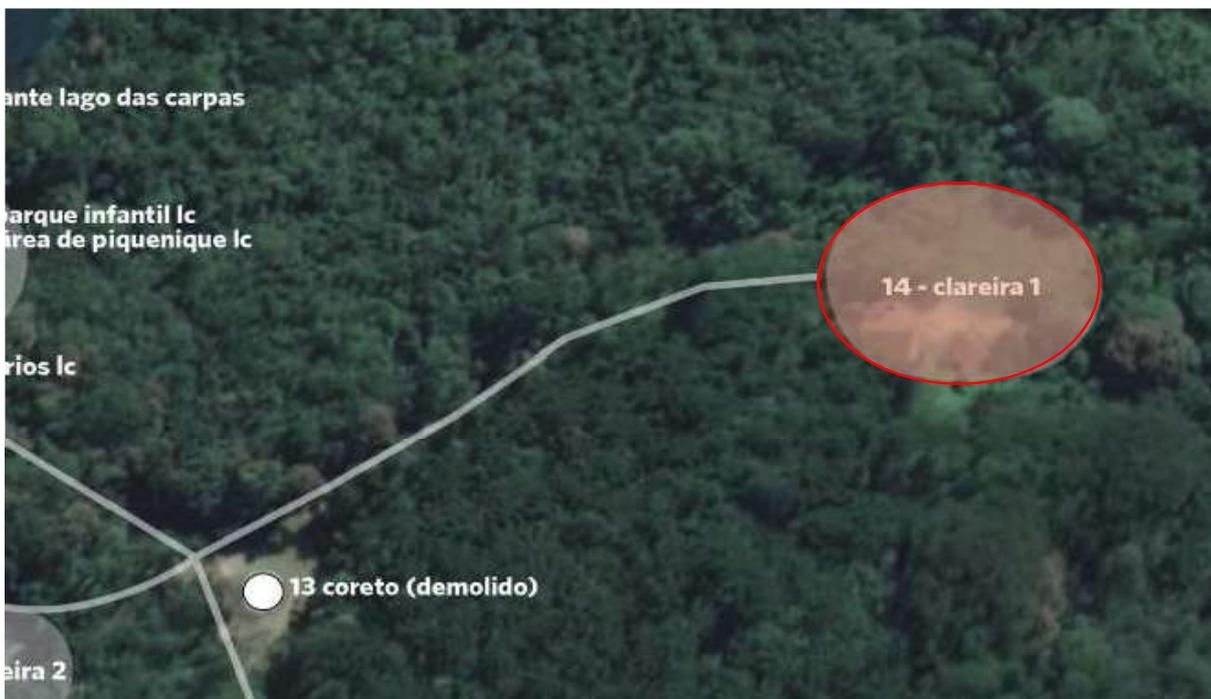
Nesta clareira havia antiga residência de funcionário que foi demolida a pouco tempo. Local não possui energia elétrica.

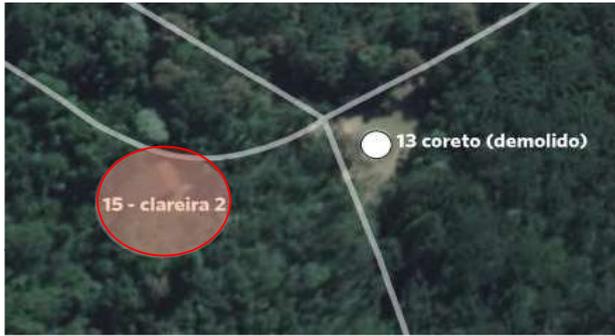
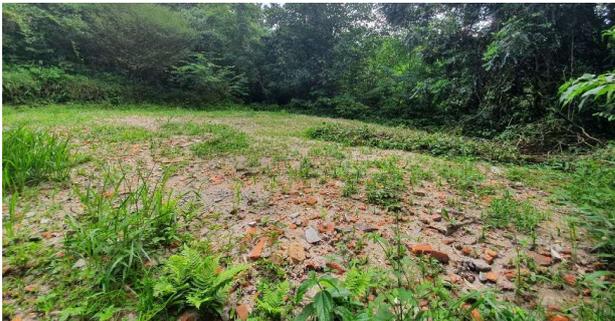
Elemento:	Área externa
Parque   Núcleo	Cantareira   Núcleo Águas Claras - Lago das Carpas
Nome:	<b>15 - Clareira 2</b>
Uso atual:	115,00 m <sup>2</sup>

Nesta clareira havia antiga residência de funcionário que foi demolida a pouco tempo. Local não possui energia elétrica.

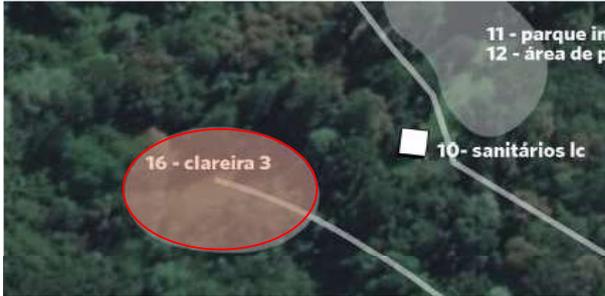
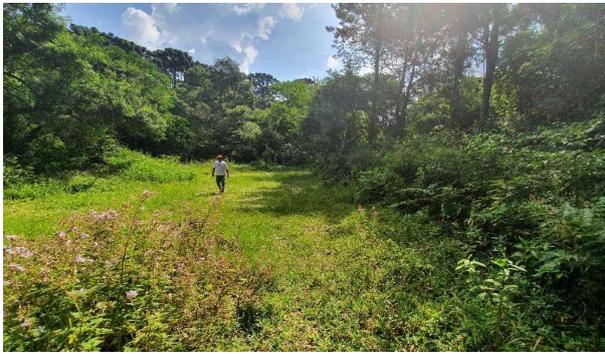
Elemento:	Área externa
Parque   Núcleo	Cantareira   Núcleo Águas Claras - Lago das Carpas
Nome:	<b>16 - Clareira 3</b>
Uso atual:

Nesta clareira havia antiga residência de funcionário que foi demolida a pouco tempo. Local não possui energia elétrica.

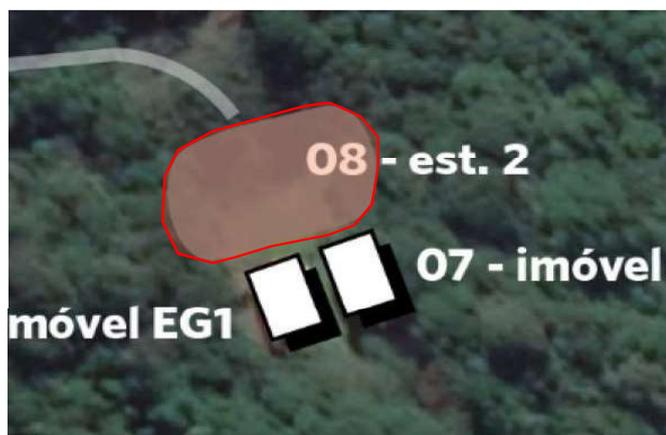
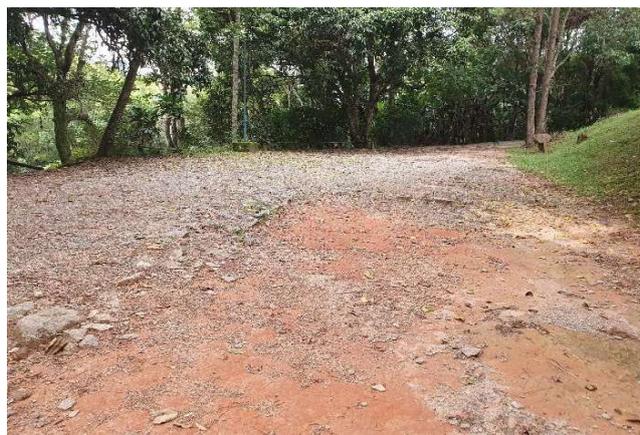
Elemento:	Área externa
Parque   Núcleo	Cantareira   Núcleo Engordador
Nome:	<b>08 - Estacionamento EG 2</b>
Uso atual:	65 vagas

**Estado de Conservação: Precário**

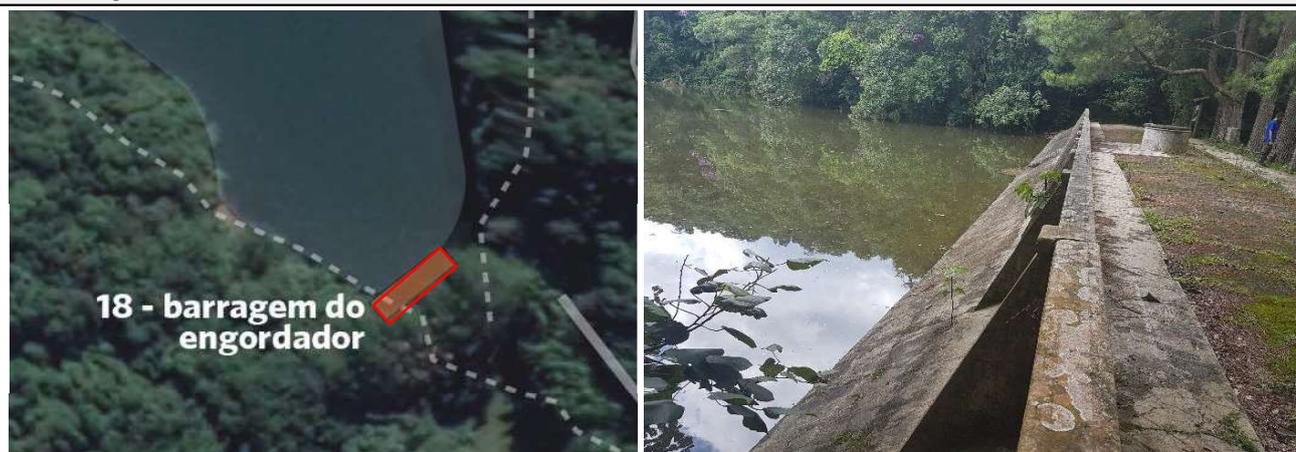
Elemento:	Área externa
Parque   Núcleo	Cantareira   Núcleo Engordador
Nome:	<b>18- Barragem do Engordador</b>
Uso atual:

A Barragem do Engordador, apresenta trincas no guarda-corpo e na crista. A manutenção da Barragem é de responsabilidade da SABESP, que deverá avaliar qual o nível de risco dessas trincas e da estrutura como um todo. Vale ressaltar, que a mesma é patrimônio-cultura para a conservação.

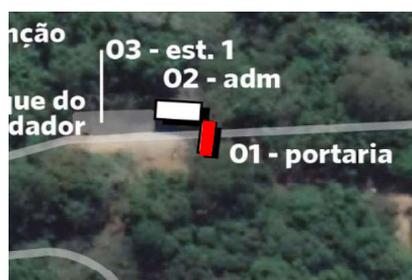
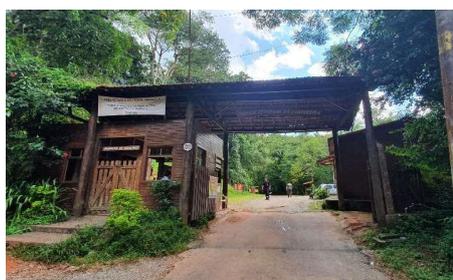
Elemento:	Edificação
Parque   Núcleo	Cantareira   Núcleo Engordador
Nome:	<b>01 - Portaria / Guarita EG</b>
Uso atual:	Portaria, Portal de entrada, Guarita, bilheteria, vestiário sem sanitário.

Será necessário reformar todo o telhado do edifício, devido as infiltrações nos forros. A parte elétrica necessita ser toda reformada. Pintar todo madeiramento com verniz.

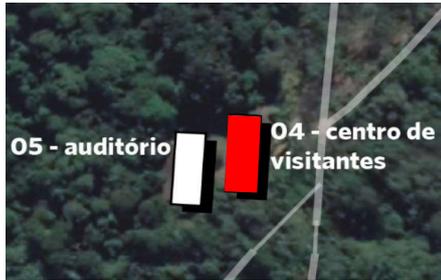
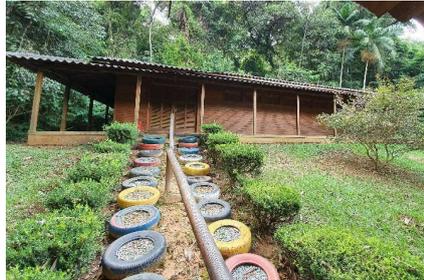
Elemento:	Edificação
Parque   Núcleo	Cantareira   Núcleo Engordador
Nome:	<b>05 - Auditório</b>
Uso atual:	Capacidade para até 100 pessoas

No local, verificou-se a necessidade de realizar reformas pontuais no telhado, devido a infiltrações. Constatou-se, a necessidade de uma reforma simples na parte elétrica e nas paredes externas, com verniz.

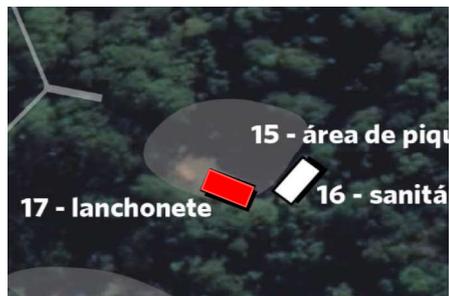
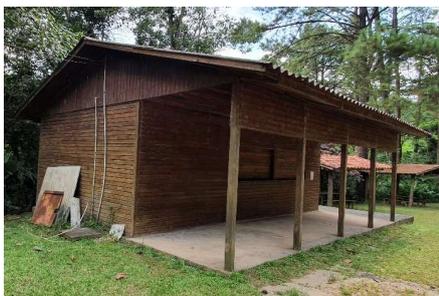
Elemento:	Edificação
Parque   Núcleo	Cantareira   Núcleo Engordador
Nome:	<b>17- Depósito (Lanchonete)</b>
Uso atual:	Depósito

Neste local foi verificado a necessidade de uma reforma geral. Infiltrações no forro foram observadas, portanto necessita de reparos no telhado. O piso interno e externo necessitam de reforma.

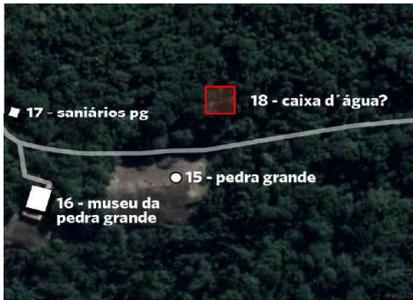
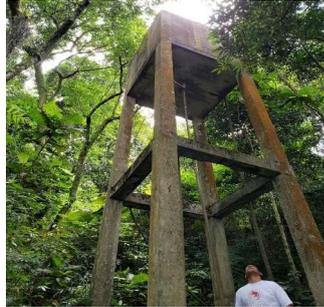
Elemento:	Área externa
Parque   Núcleo	Cantareira   Núcleo Pedra Grande - Pedra Grande
Nome:	<b>18 - Caixa d'água</b>
Uso atual:	Sem uso

**Recomendações** A caixa d'água está com muita umidade e vazamento. Deverá realizar manutenção na mesma. Local tem potencial para se transformar em torre para observação da paisagem.

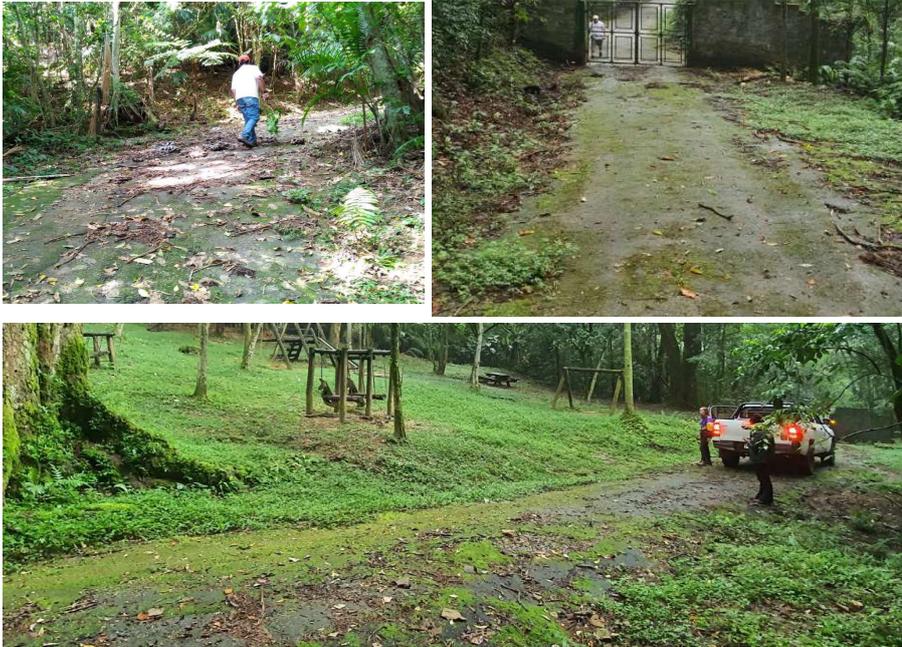
Necessário realizar a manutenção e limpeza, já que pavimentação está com musgo, dificultando passagem de veículos. Entrada do bosque com um certo grau de dificuldade para acessar. Deverá Implantar placas informativas e interpretativas.

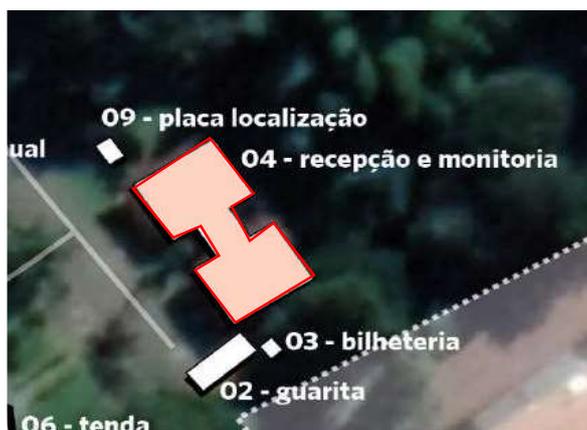
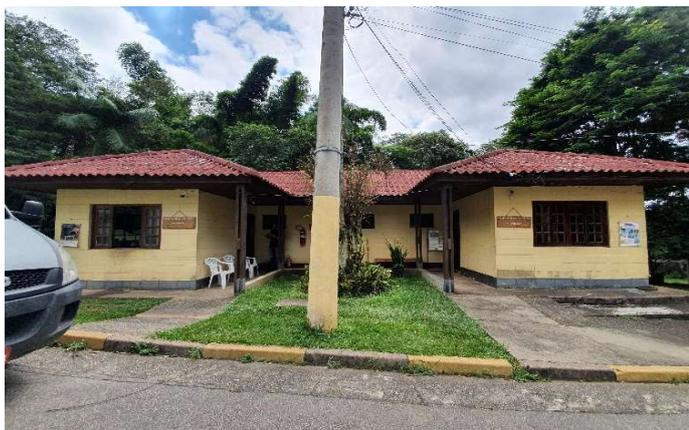
Elemento:	Edificação
Parque   Núcleo	Cantareira   Núcleo Pedra Grande
Nome:	<b>04 - Recepção e monitoria</b>
Uso atual:	Informações / Apoio

Verificou-se infiltrações nos forros, a pintura está precária e a parte elétrica com falhas e fiações expostas. Uma reforma geral deverá ser realizada na edificação.

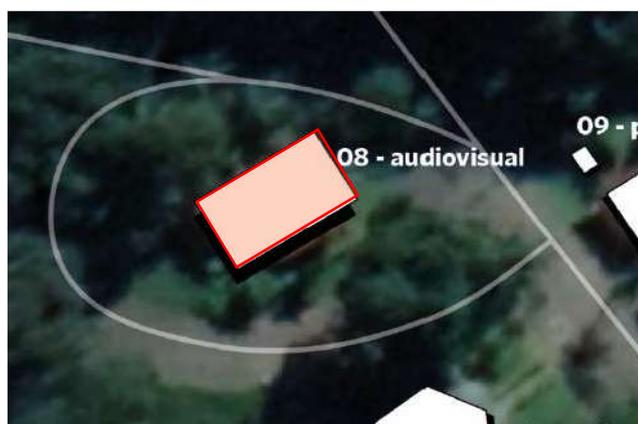
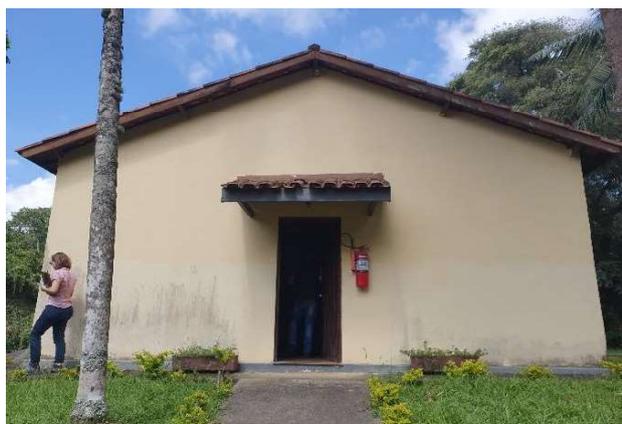
Elemento:	Edificação
Parque   Núcleo	Cantareira   Núcleo Pedra Grande
Nome:	<b>08 - Sala de audiovisual</b>
Uso atual:	Despensa

Para corrigir as infiltrações observadas no forro e umidade nas paredes, deverá realizar uma reforma geral na edificação. A pintura deverá ser refeita. O local atualmente é utilizado como despensa.

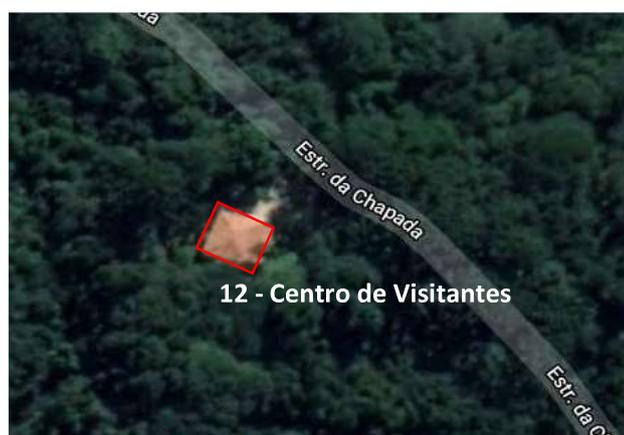
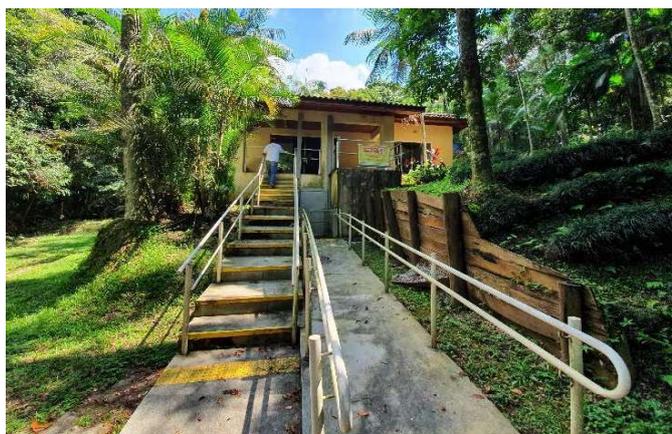
Elemento:	Edificação
Parque   Núcleo	Cantareira   Núcleo Pedra Grande
Nome:	<b>12- Centro de Visitantes</b>
Uso atual:	Recepção para atividades de educação ambiental.

Neste local foi verificado a necessidade de uma simples no telhado, devido a infiltrações pontuais no forro. A pintura externa precisa ser restaurada. A plataforma de acessibilidade está danificada, necessário manutenção.

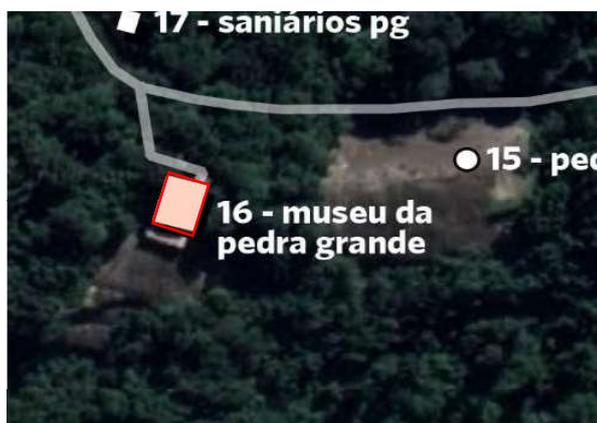
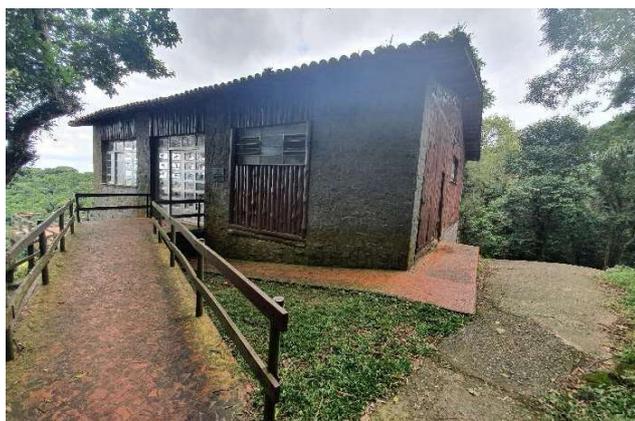
Elemento:	Edificação
Parque   Núcleo	Cantareira   Núcleo Pedra Grande
Nome:	<b>16 - Museu Pedra Grande</b>
Uso atual:	Sem uso

O edifício é misto de alvenaria e madeira. No local será necessário reformar o telhado, devido a infiltrações, o piso, interno e externo, pois está muito desgastado e com umidade, e o guarda-corpo do mirante. Ressalta-se que Museu não possui energia elétrica, instalar sistema para tal fato. A fossa séptica também está comprometida.
