**ipt**  
INSTITUTO DE  
PESQUISAS  
TECNOLÓGICAS

**RELATÓRIO TÉCNICO**  
**128 492-205**  
**26 de junho de 2012**  
**SDECT**

**LEVANTAMENTO DAS ÁREAS DE LAVRA ATIVAS E DESATIVADAS  
DECORRENTES DA ATIVIDADE MINERÁRIA PARA EXTRAÇÃO DE  
ARGILA DAS OLARIAS DO MUNICÍPIO DE BRAGANÇA PAULISTA –  
Relatório Final**

**Secretaria de Desenvolvimento Econômico, Ciência e  
Tecnologia do Estado de São Paulo – SDECT  
Prefeitura da Estância Climática de Bragança Paulista**

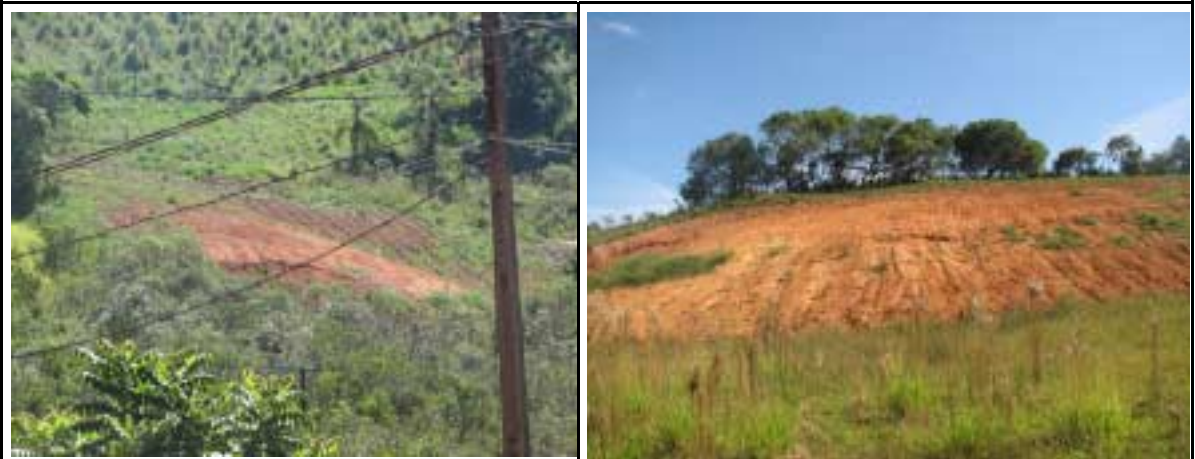
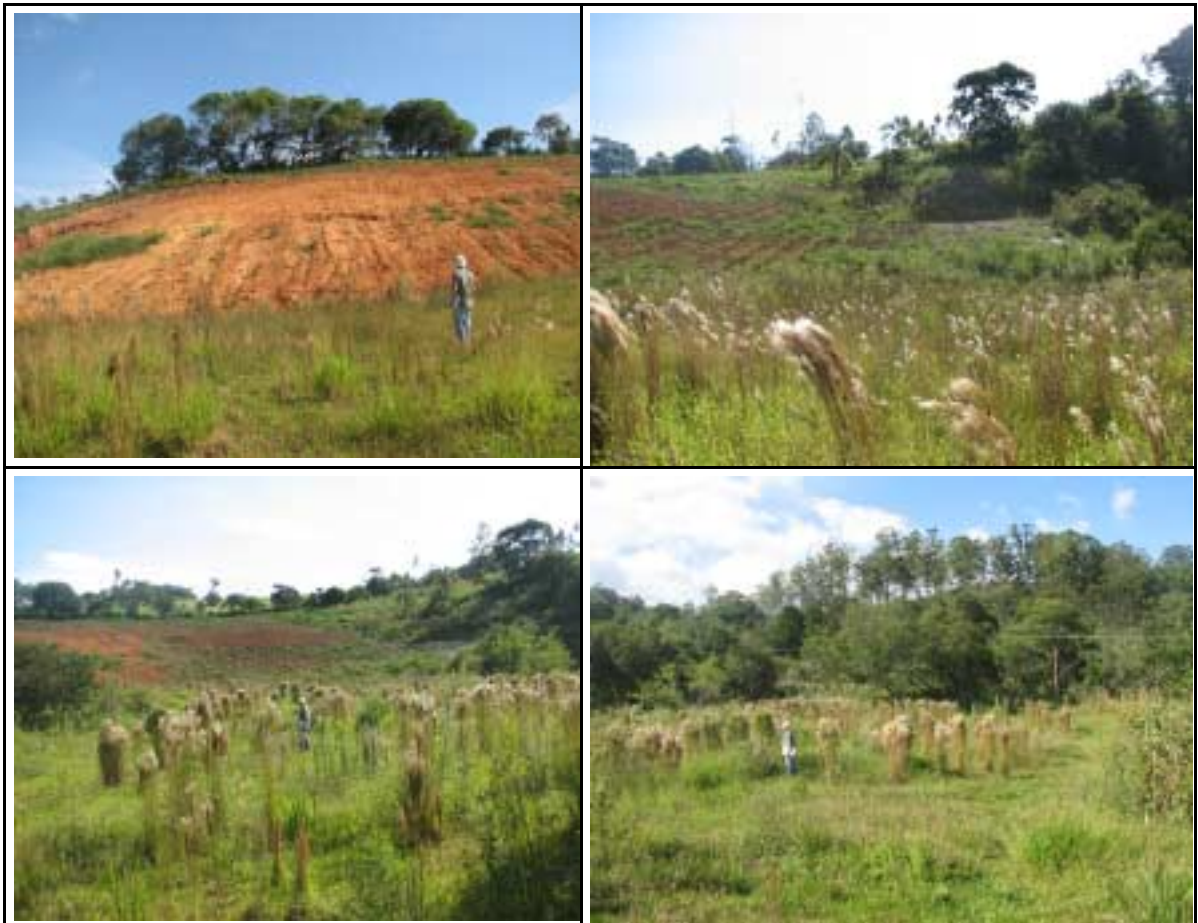
### Foto

Área recuperada com talude suave acompanhando o antigo relevo e plantação de eucalipto. As partes mais baixas encontram-se parcialmente recobertas de gramíneas e observa-se a formação de áreas alagadas com crescimento de taboa. Nos entornos notam-se áreas com pastagens e vegetação secundária.

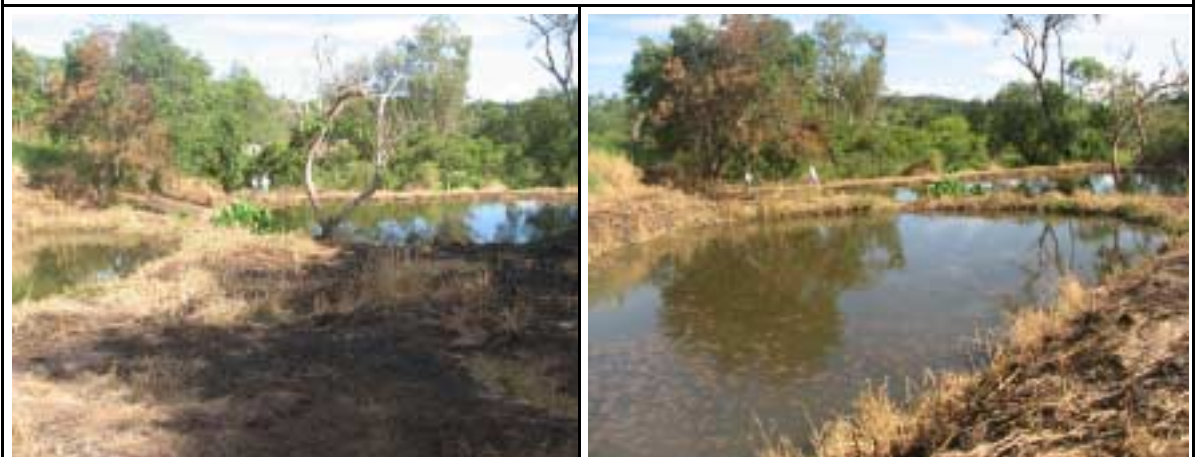
### Foto

Área parcialmente recuperada composta de dois pequenos lagos, tendo em seu entorno vegetação secundária e residências.

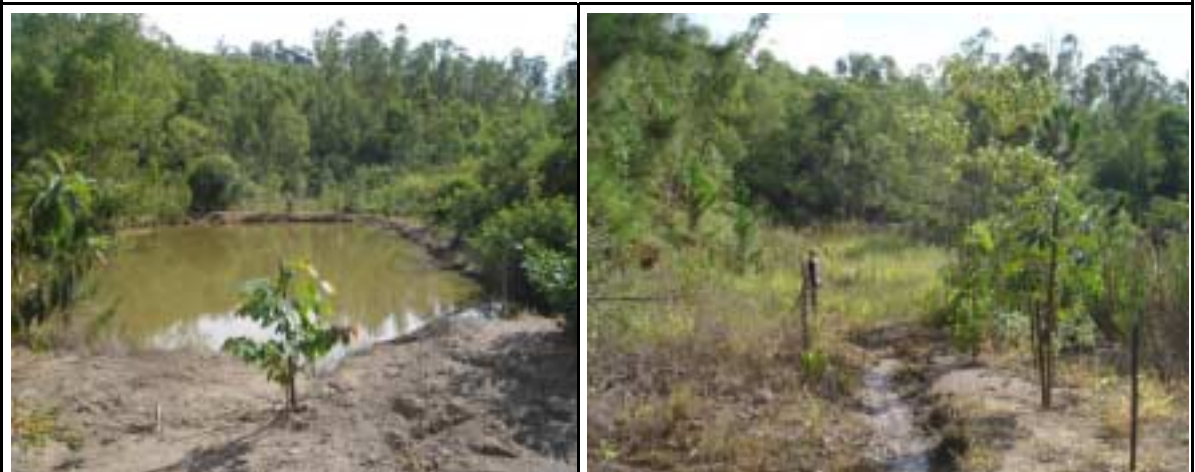
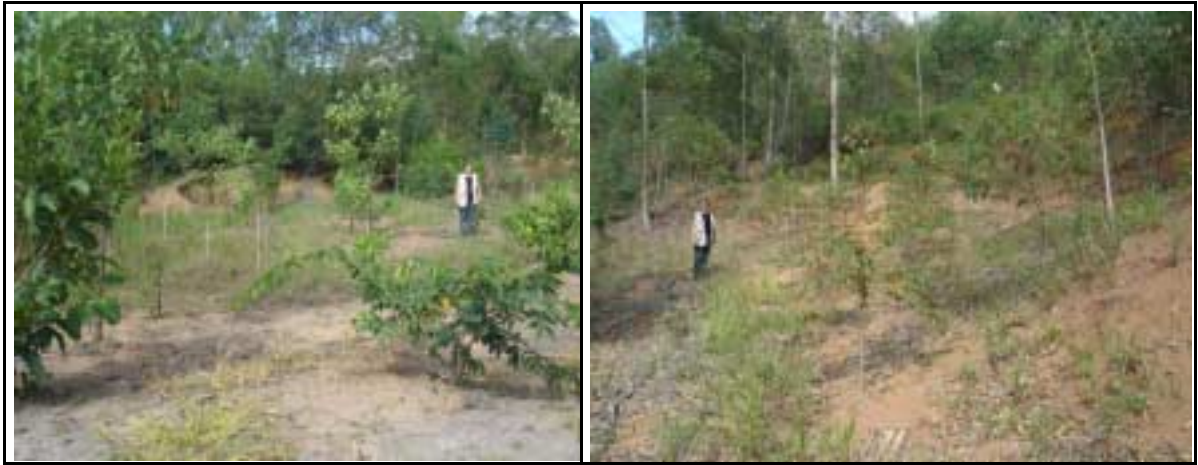
### Foto

Área com várias frentes de lavra de formas irregulares, envolvendo cabeceira de drenagem e barranco, com alguns taludes de cerca de 3 metros de altura. A área encontra-se em processo de recuperação por meio de reflorestamento com árvores nativas diversas e eucalipto, ainda em fase de desenvolvimento. No trecho relativo a cabeceira de drenagem tem-se a formação de um lago com presença de taboa.

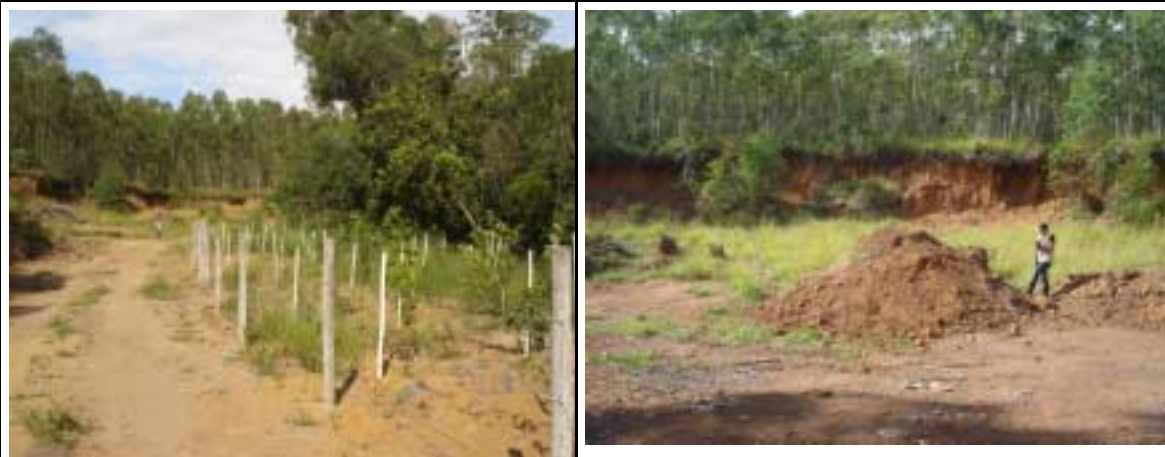
### Foto

Área com talude vertical com cerca de 3 metros de altura. Parte da área encontra-se reflorestada com árvores nativas. No entorno observam-se área de reflorestamento de eucalipto e pastagens. Esta área faz limite com a Área 2.

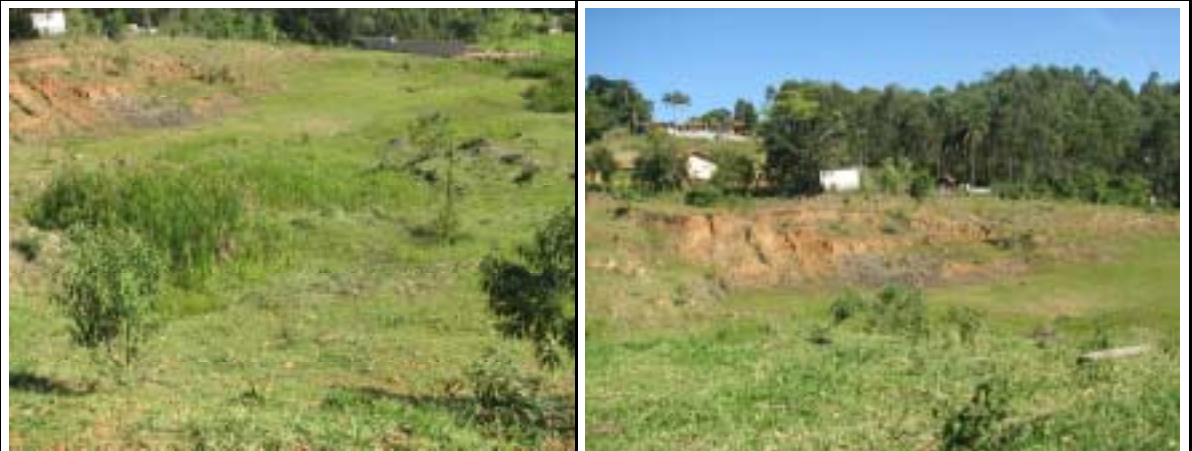
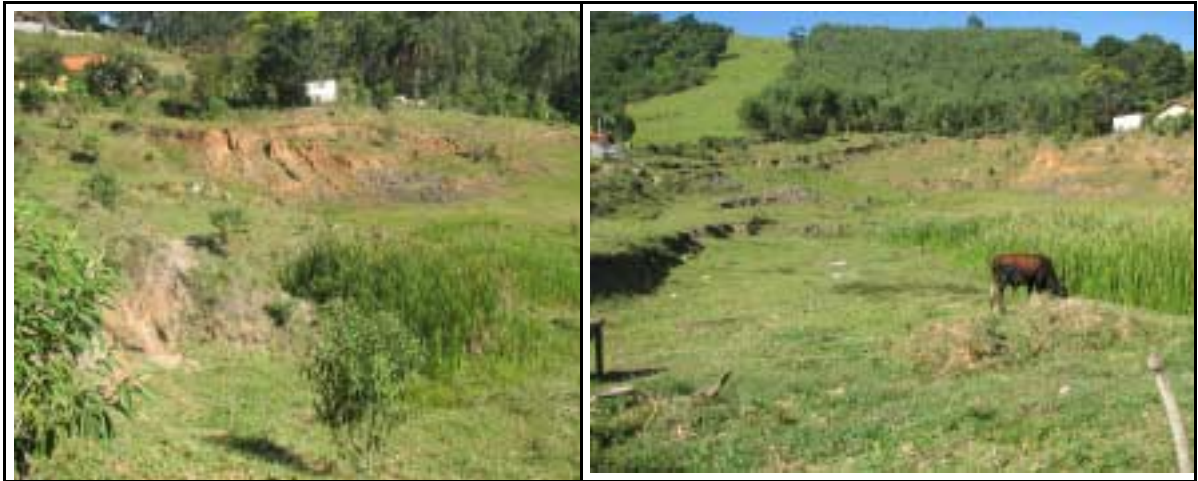
### Foto

Área situada em meia encosta com taludes de aproximadamente 4 metros de altura, em processo de erosão. Na porção mais plana observa-se a formação de área encharcada com presença de taboa. No entorno existe ocupação com várias casas, uma igreja e área de reflorestamento de eucalipto. Atualmente o local da cava é usado como pastagem.

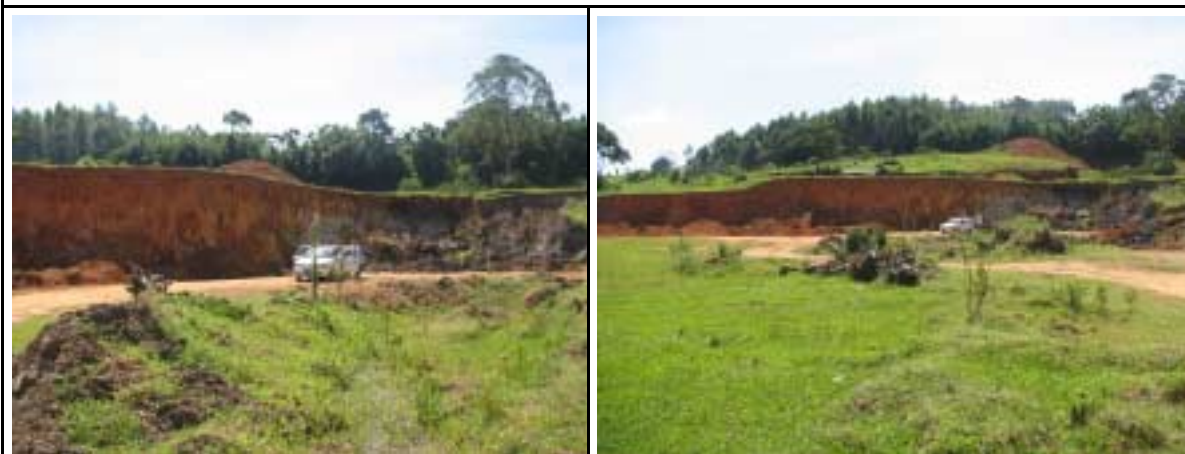
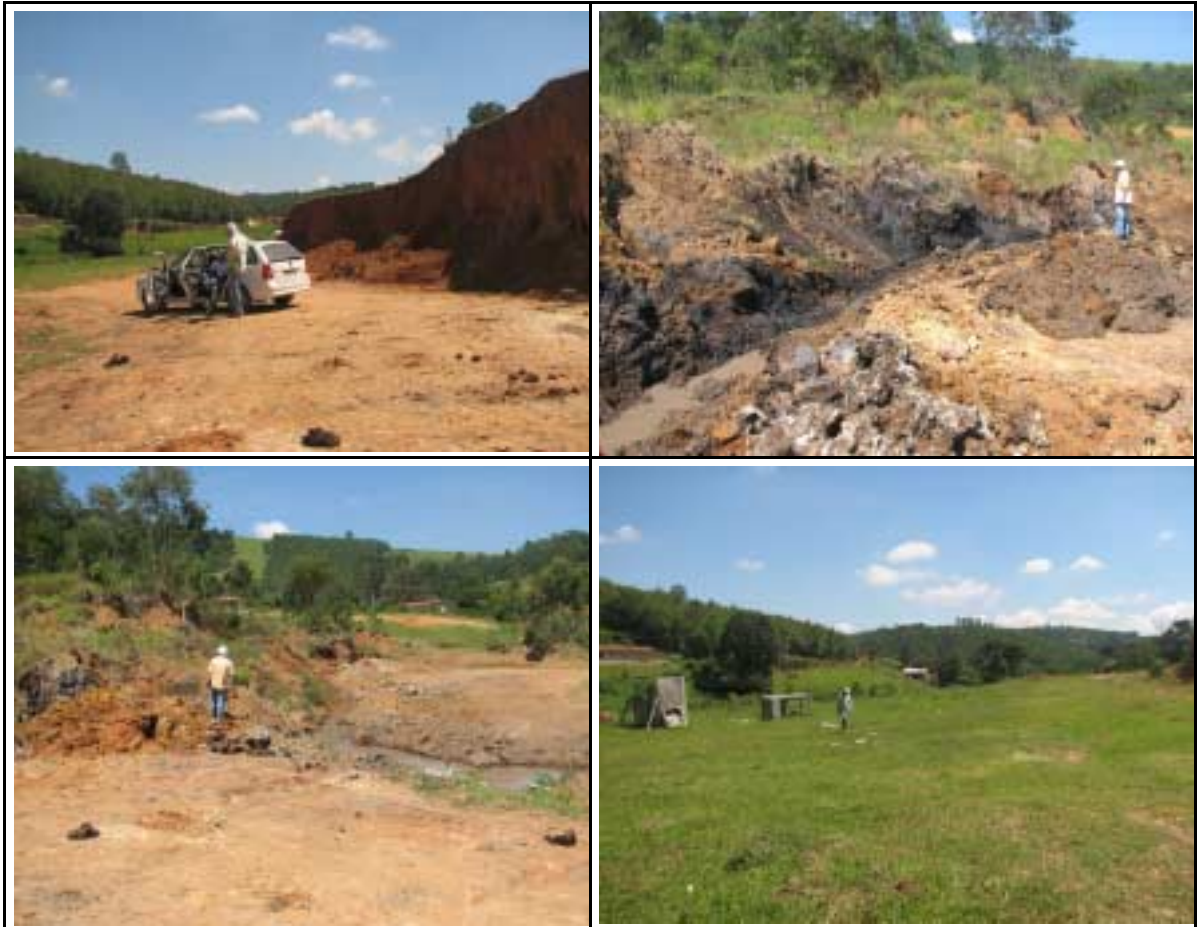
### Foto

Área composta de várias frentes de lavra com taludes de cerca de 4 metros de altura. Observa-se a presença de água correndo ao longo da cava em direção ao ribeirão localizado no limite da área. Nos entornos existem áreas de pastagens e algumas residências. Nota-se que há atividade extrativa no local.

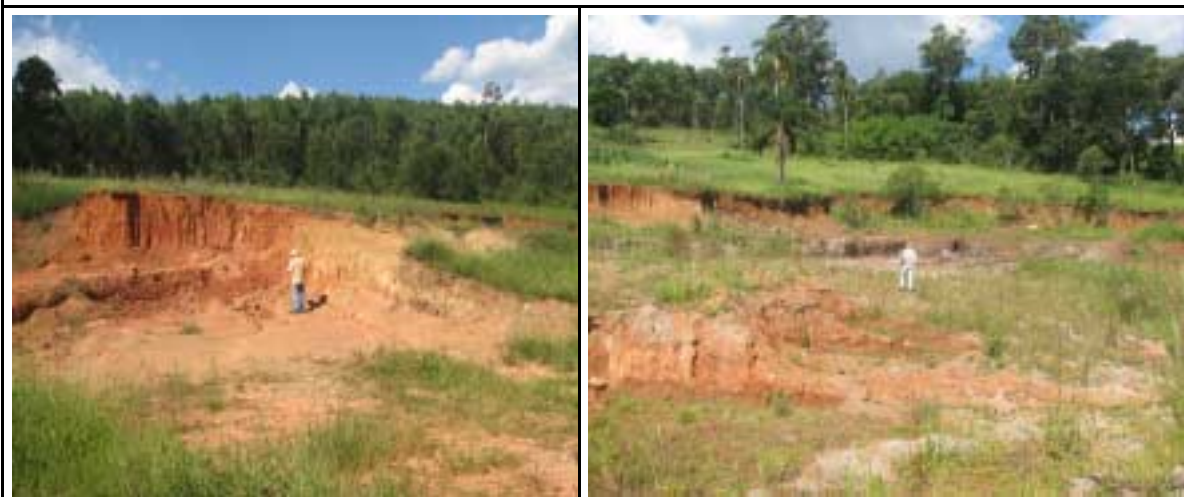
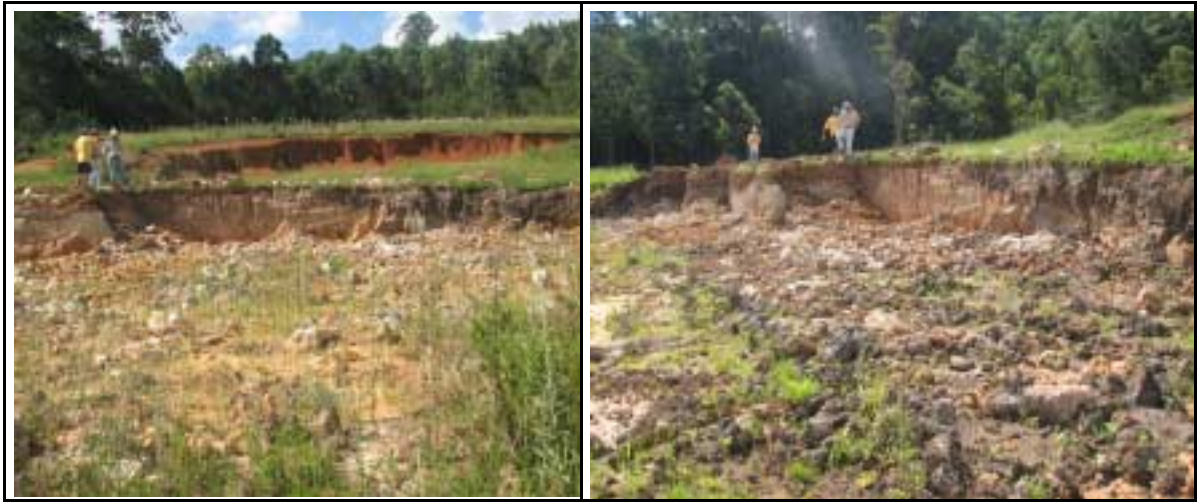
### Foto

Área composta por várias frentes de lavra em meia encosta e em cabeceira de drenagem, algumas já desativadas, extraindo argila preta, cinza e amarela. Os taludes não ultrapassam 2 metros de altura. Nos entornos observam-se pastagens, mata secundária, faixa de APP com vegetação nativa e área de reflorestamento de eucalipto.

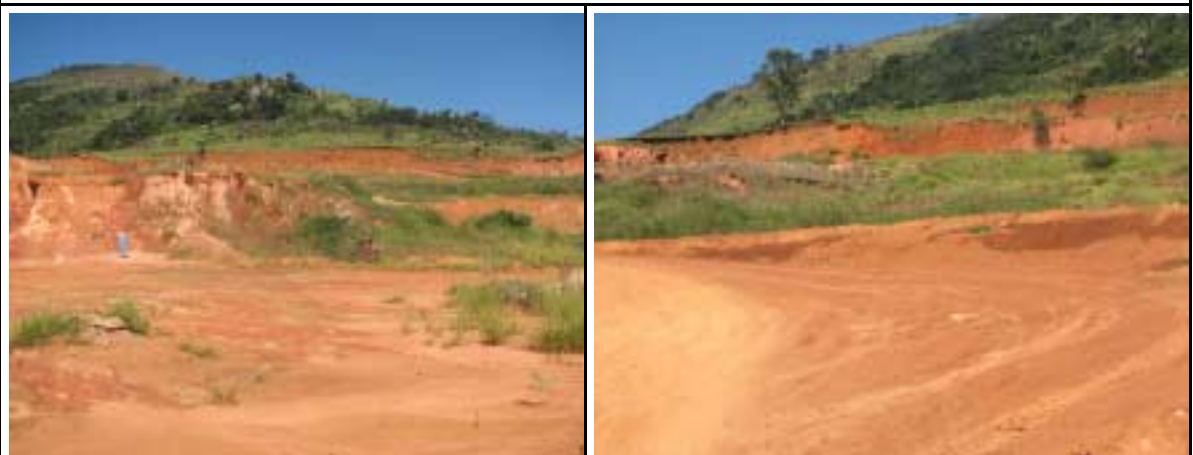
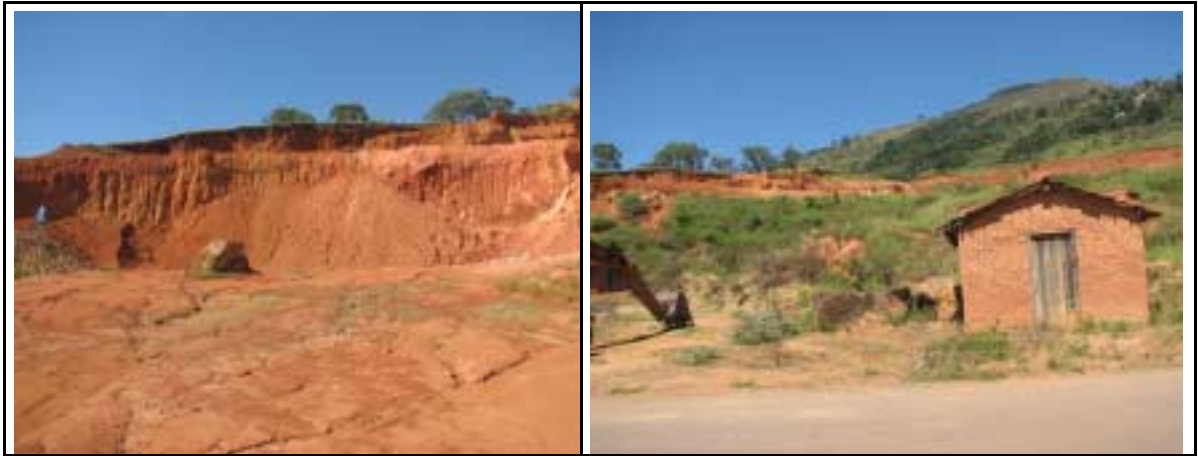
### Foto

Área situada em meia encosta constituída por várias frentes de lavra em talude com bancadas verticais irregulares, com altura variando de 5 a 7 metros. Observa-se a presença de mina d'água canalizada dentro da cava. Blocos de granito ocorrem em vários pontos da área de lavra e na parte superior da meia encosta. Nos entornos existem duas olarias e residências.

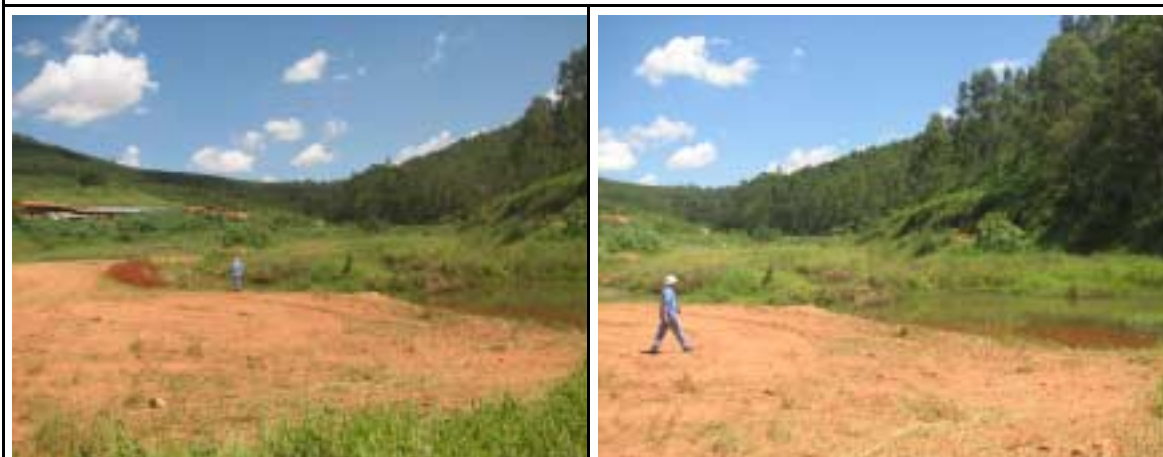
### Foto

Área de várzea com várias e pequenas cavas preenchidas por água. No entorno existem área de reflorestamento de eucalipto, instalações cerâmicas e várias residências. Essa área encontra-se demarcada com piquetes para início das atividades de lavra.

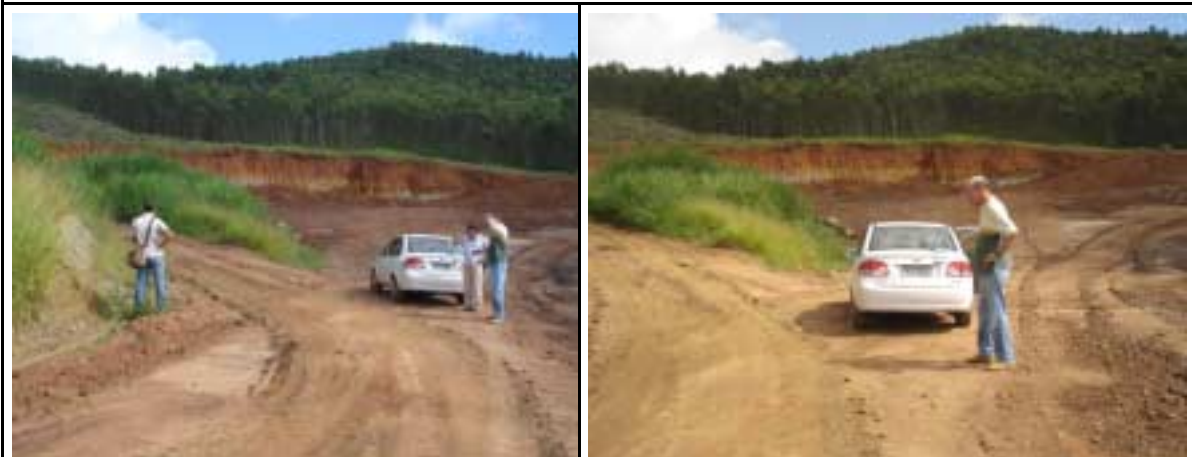
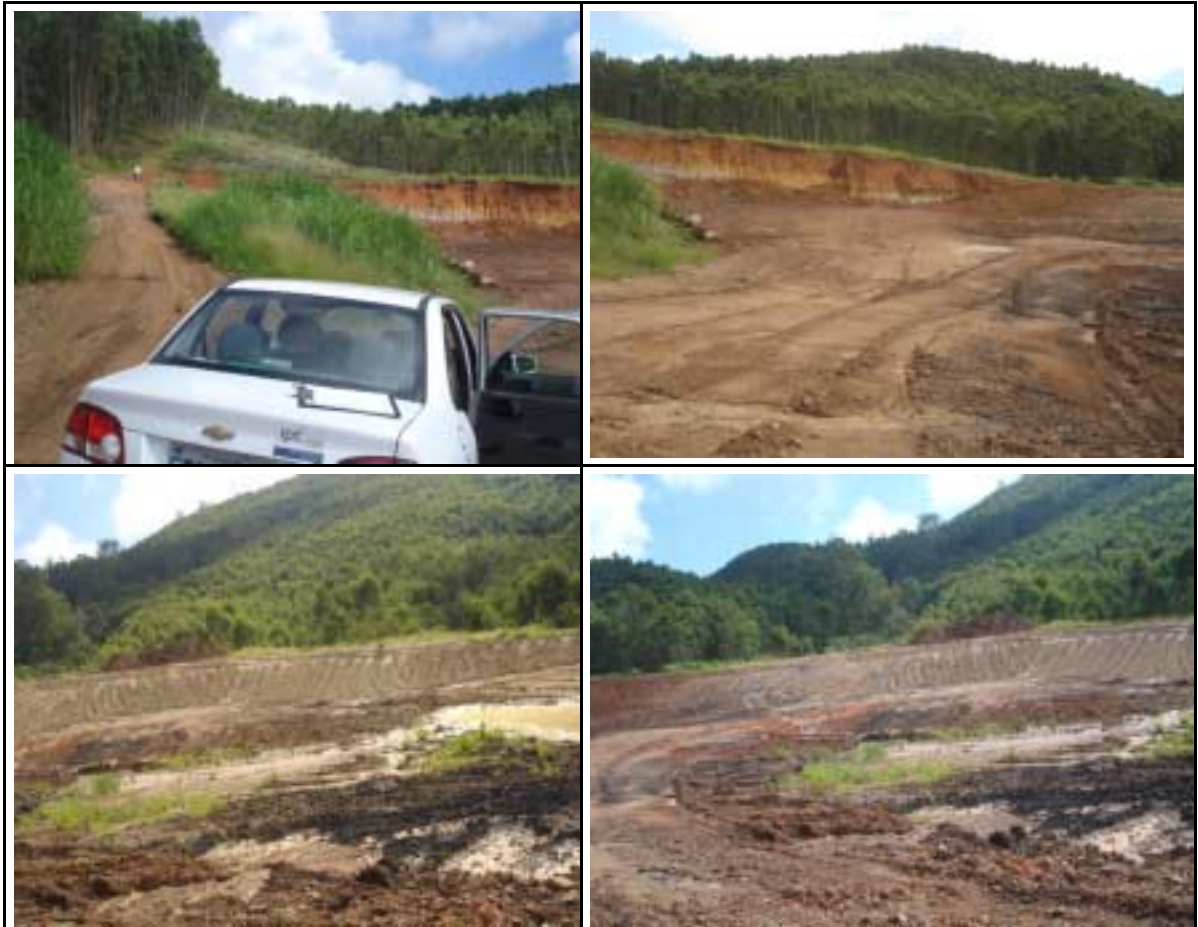
### Fotos

Frente de lavra em atividade com taludes variando de 3 a 4 metros de altura. Nos entornos observam-se área de reflorestamento de eucalipto, pátio de estocagem de argila e as instalações cerâmicas.

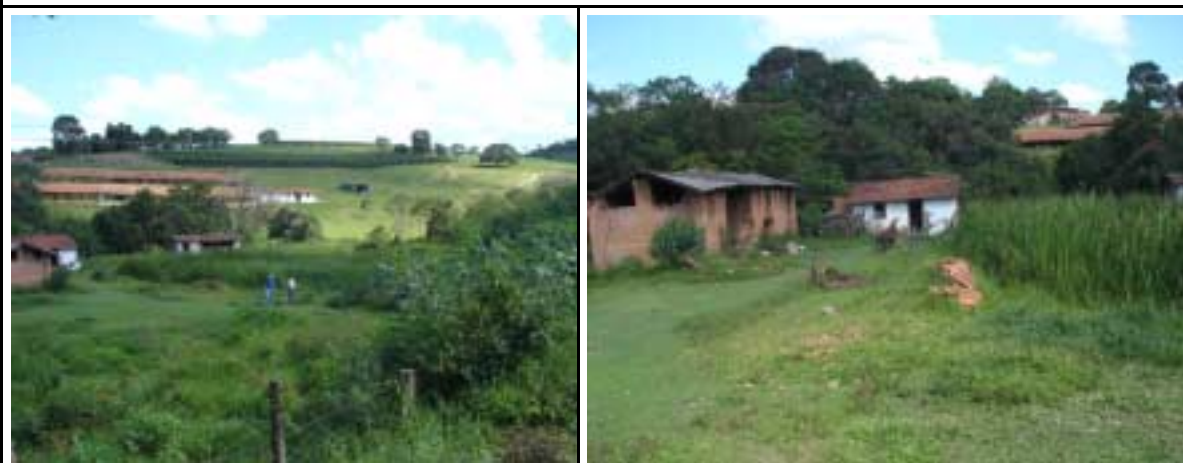
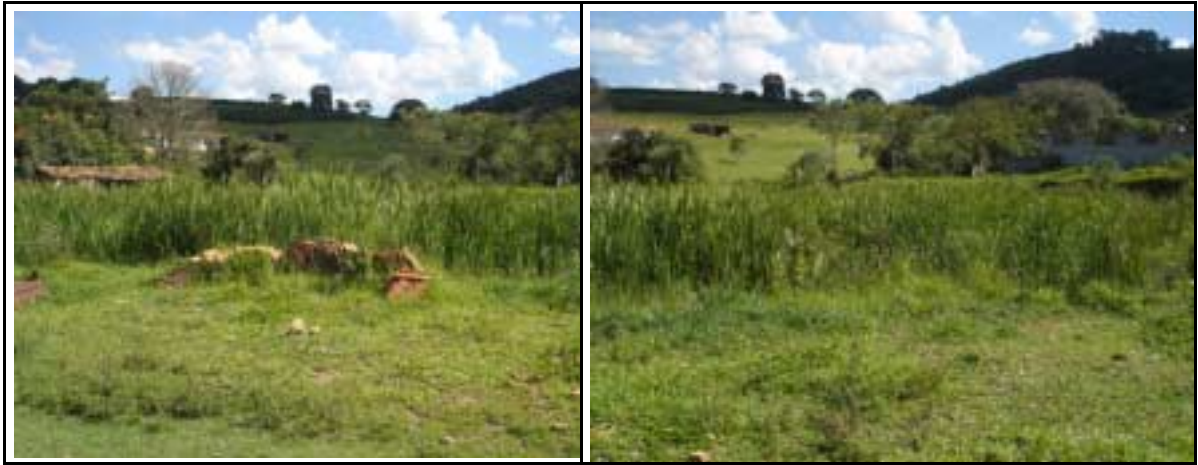
### Foto

Área parcialmente recoberta por gramíneas e arbustos e com locais alagados com crescimento de taboa.. Nos entornos observam-se mata secundária, pastagem, casas, forno desativado, uma granja e um córrego situado a aproximadamente 20 metros de distância.

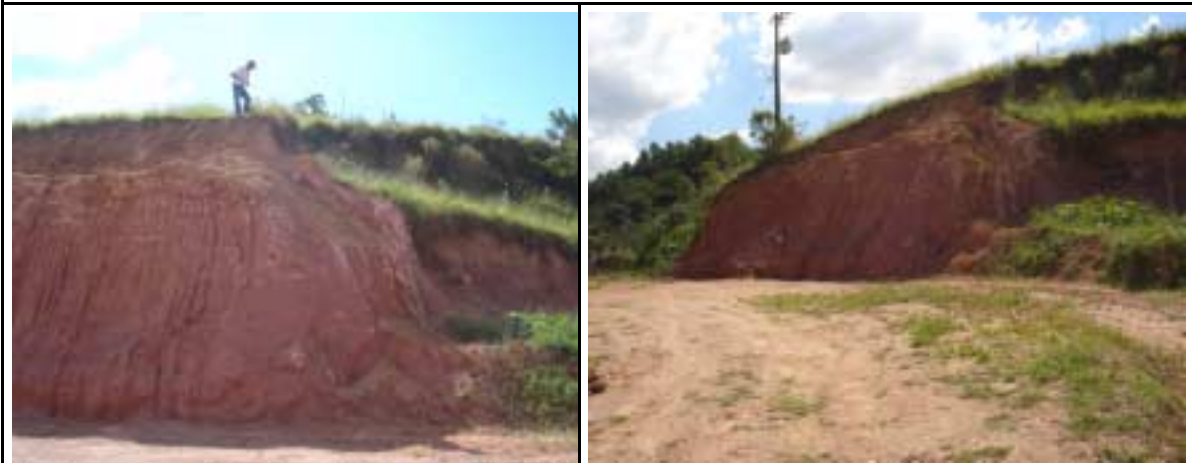
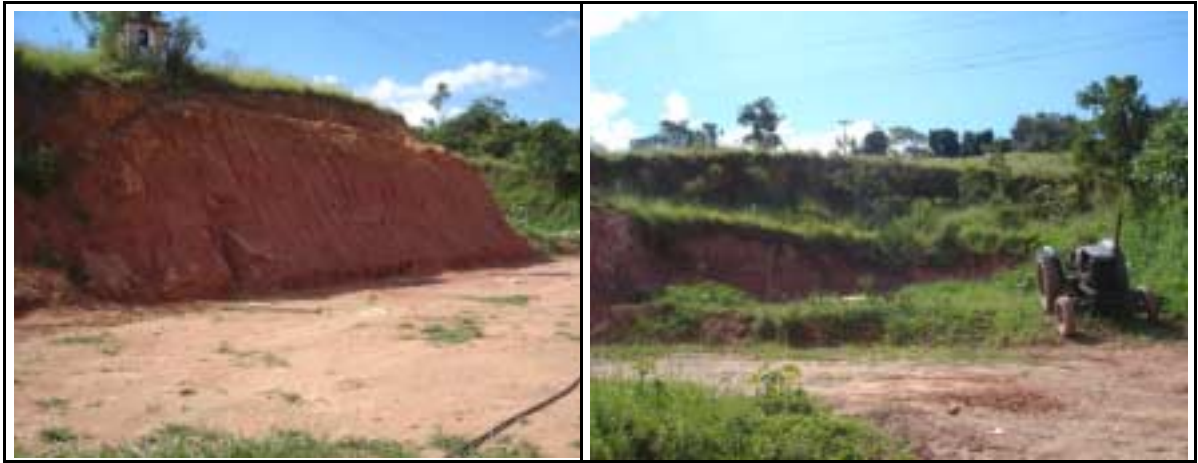
### Foto

Área com dois níveis de bancada, com taludes variando de 4 a 5 metros de altura. Nos entornos observam-se pastagem, mata secundária, cultura de café e instalações de granja.

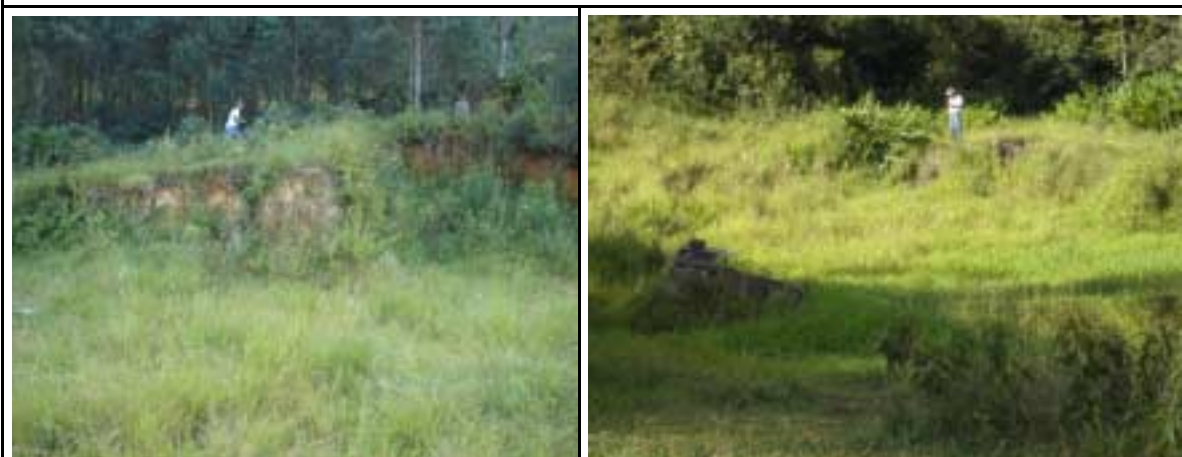
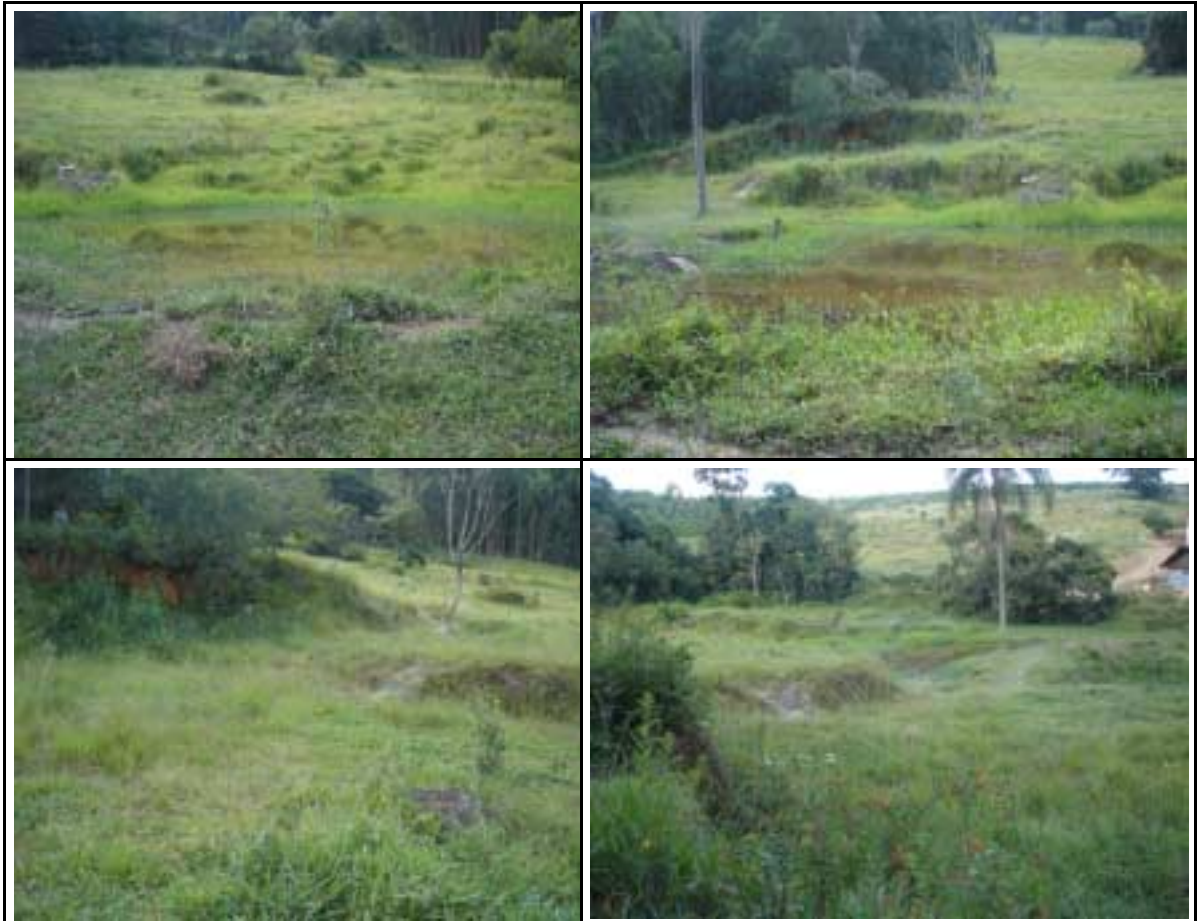
### Fotos

Área em recuperação espontânea recoberta por gramíneas e arbustos com talude de cerca de 2 metros de altura. Na porção inferior da área, próxima à uma cabeceira de drenagem ocorre a formação de um pequeno lago. No entorno observam-se áreas de pastagem, plantação de eucalipto e uma granja.

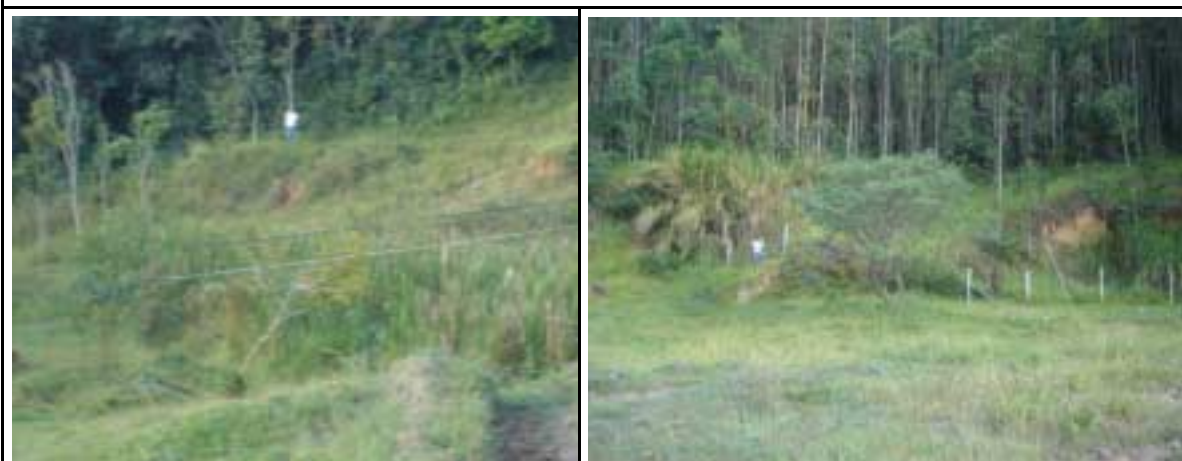
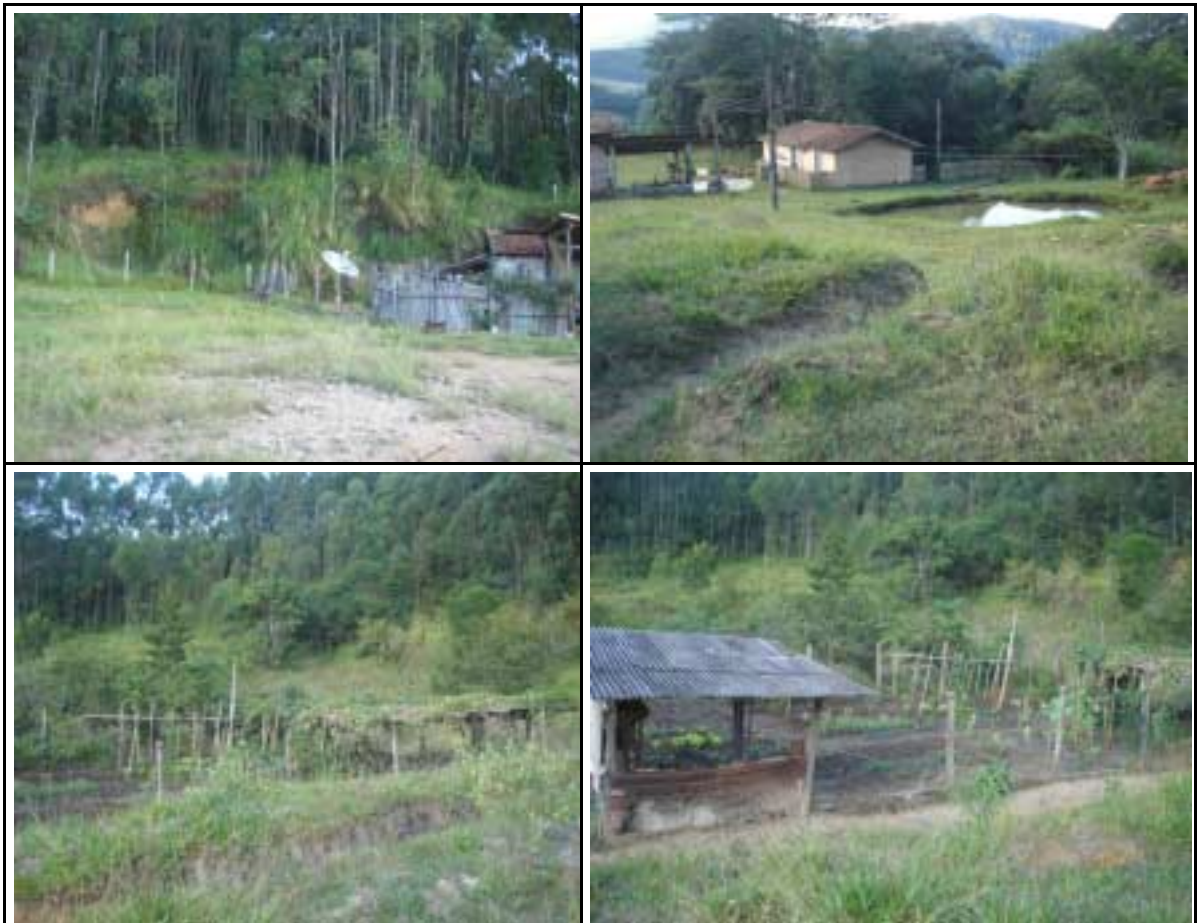
### Foto

Área localizada em meia encosta, em situação de recuperação espontânea, com talude de aproximadamente 3 metros de altura. Observa-se também um lago na porção de cota inferior da área. Os entornos são ocupados por casas e áreas de plantação de eucalipto.

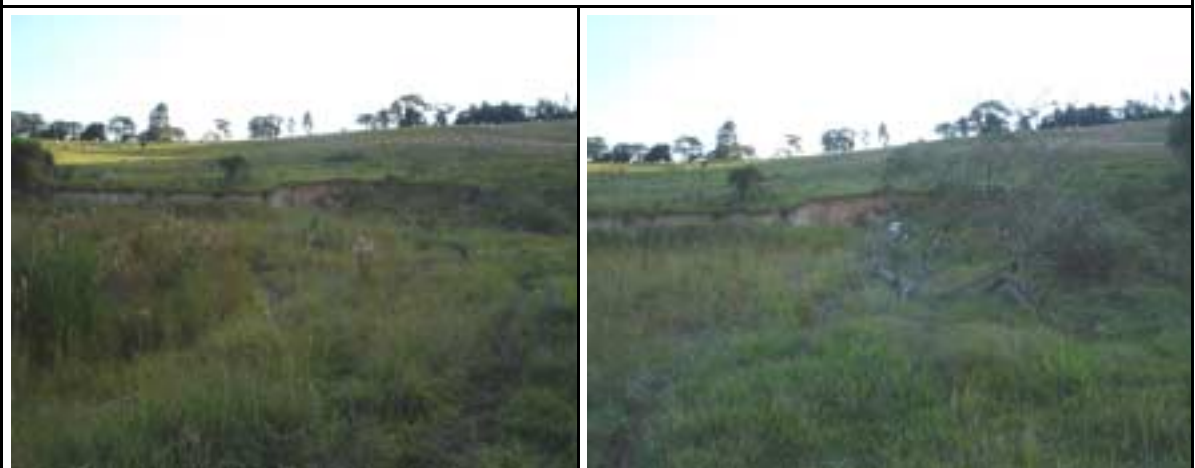
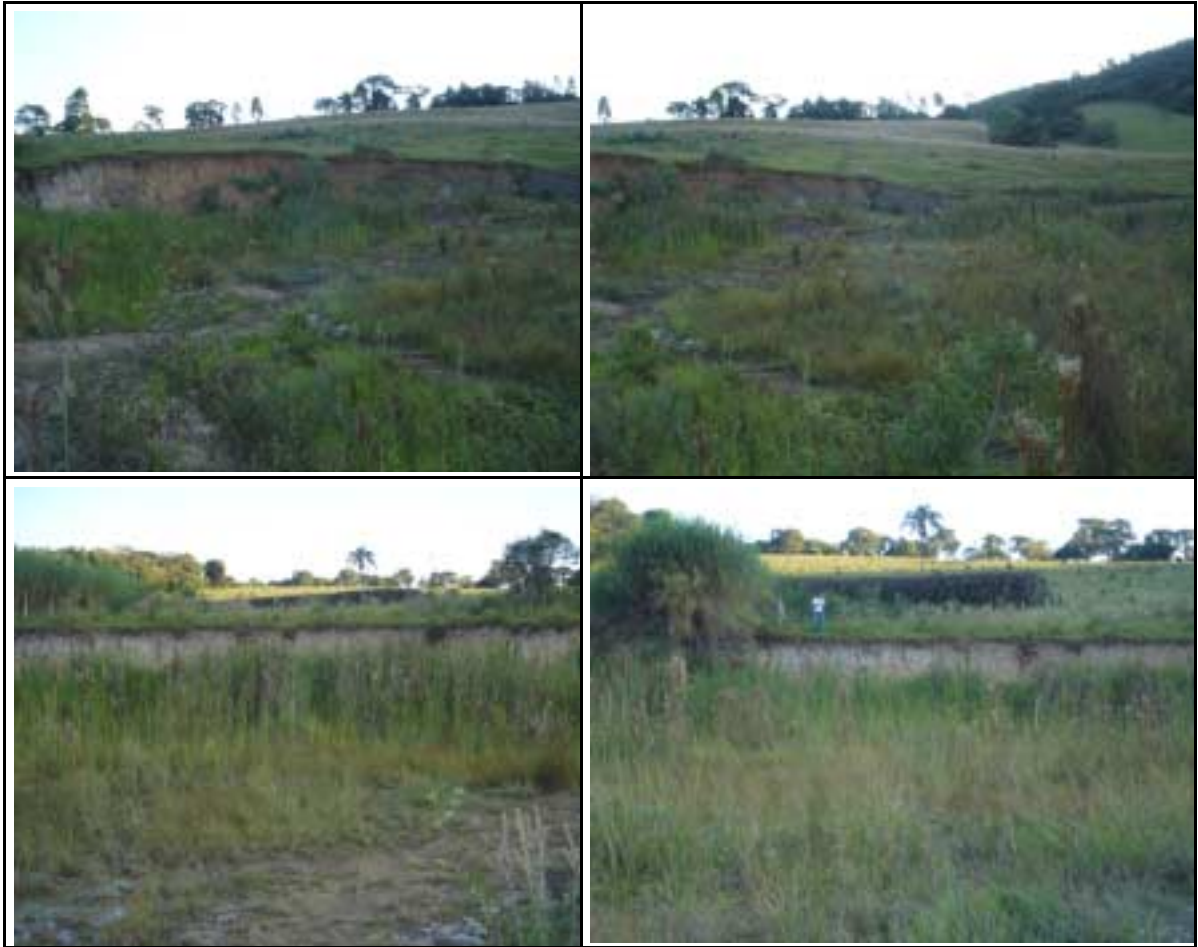
### Foto

Área em processo de recuperação espontânea recoberta parcialmente por gramíneas e herbáceas e com talude vertical de cerca de 3 metros de altura. Nas porções mais baixas da área ocorrem terrenos alagados com crescimento de taboa. Nos entornos observam-se áreas de pastagem com gado, mata secundária e plantio de capim "napier".

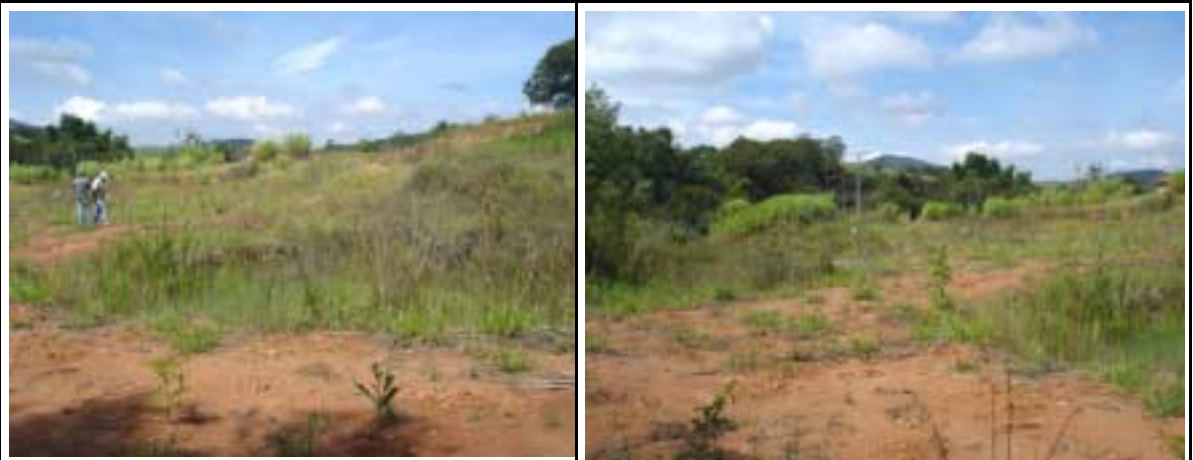
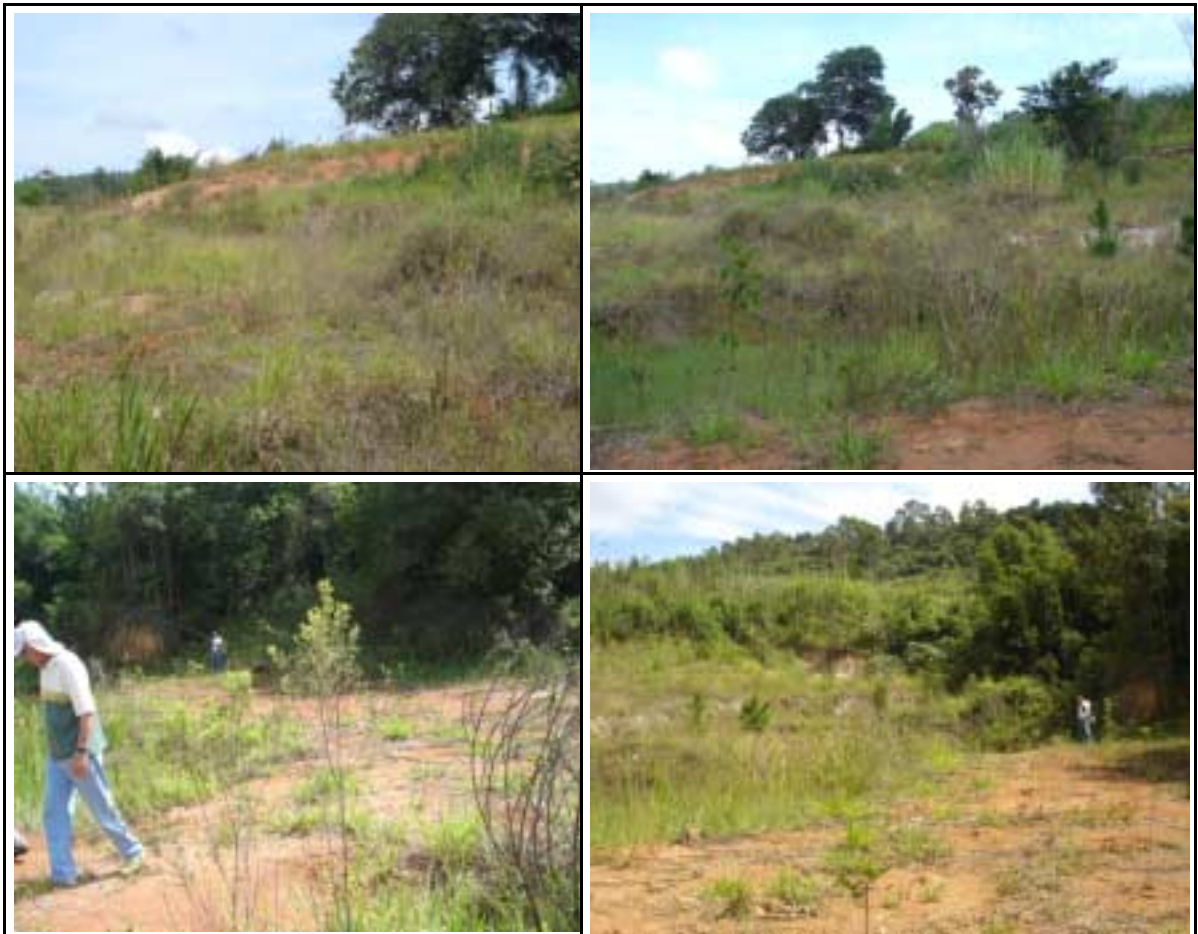
### Foto

Área em fase de recuperação coberta parcialmente por gramíneas e com trechos reflorestados por árvores diversas, ainda em desenvolvimento. Na porção correspondente às cotas superiores da área há um talude vertical com cerca de 5 metros de altura. Nas porções de cota inferior ocorre a formação de áreas alagadas com presença de taboa. Os entornos estão ocupados por pastagem, bambuzal, mata secundária e uma olaria

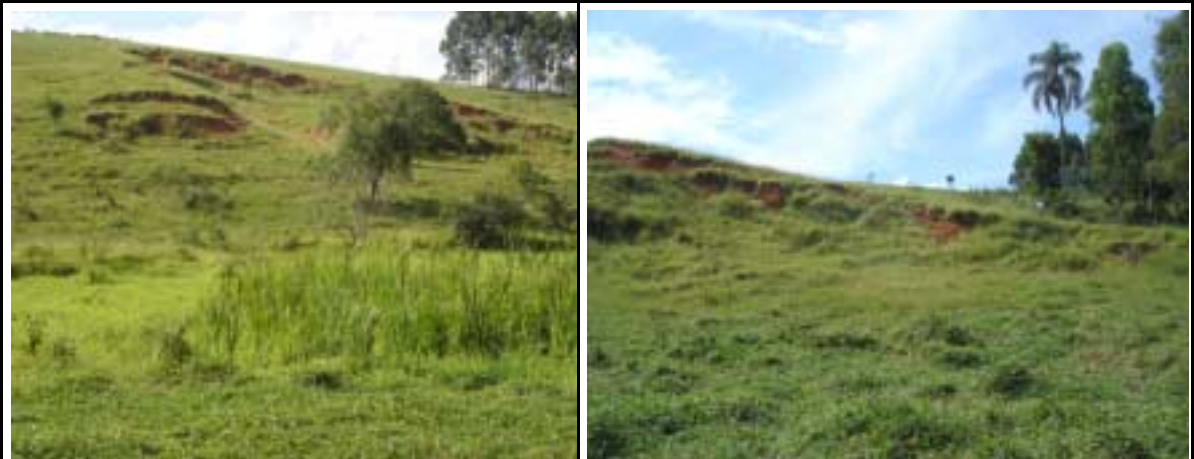
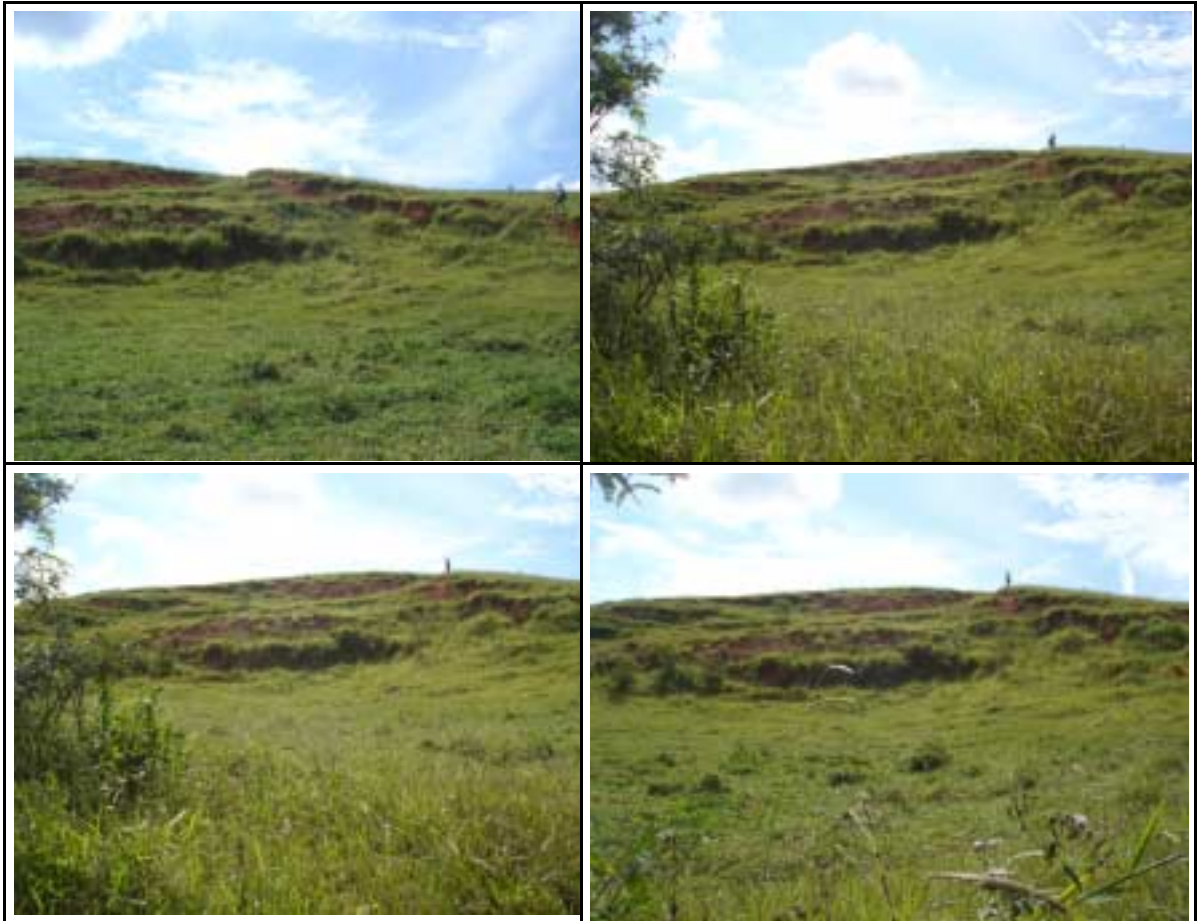
### Foto

Área situada em meia encosta recoberta por gramíneas com talude de aproximadamente 3 metros de altura, em processo de erosão. O entorno é ocupado por pastagem e plantação de eucalipto.
