**ipt**  
INSTITUTO DE  
PESQUISAS  
TECNOLÓGICAS

**RELATÓRIO TÉCNICO**  
**128 492-205**  
**26 de junho de 2012**  
**SDECT**

**LEVANTAMENTO DAS ÁREAS DE LAVRA ATIVAS E DESATIVADAS  
DECORRENTES DA ATIVIDADE MINERÁRIA PARA EXTRAÇÃO DE  
ARGILA DAS OLARIAS DO MUNICÍPIO DE BRAGANÇA PAULISTA –  
Relatório Final**

**Secretaria de Desenvolvimento Econômico, Ciência e  
Tecnologia do Estado de São Paulo – SDECT  
Prefeitura da Estância Climática de Bragança Paulista**

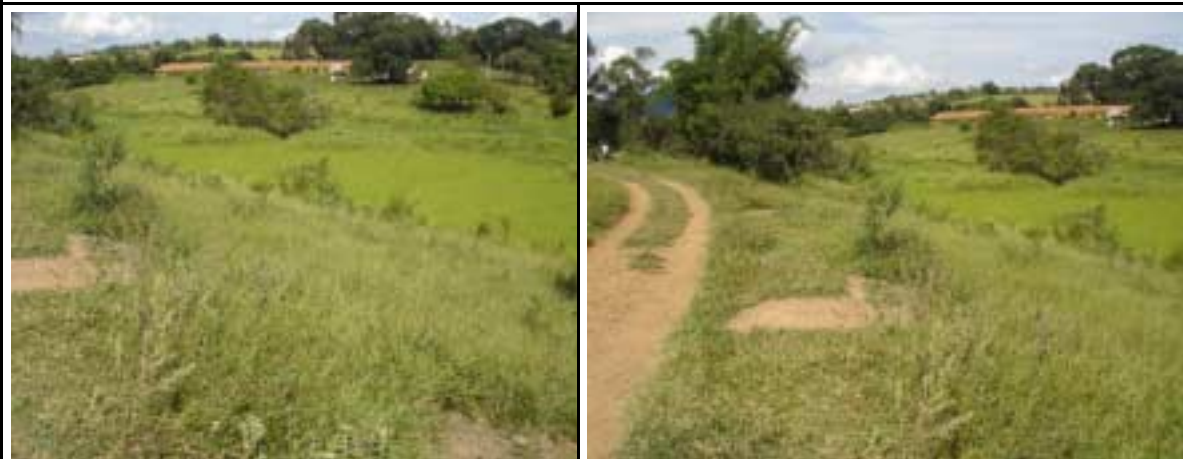
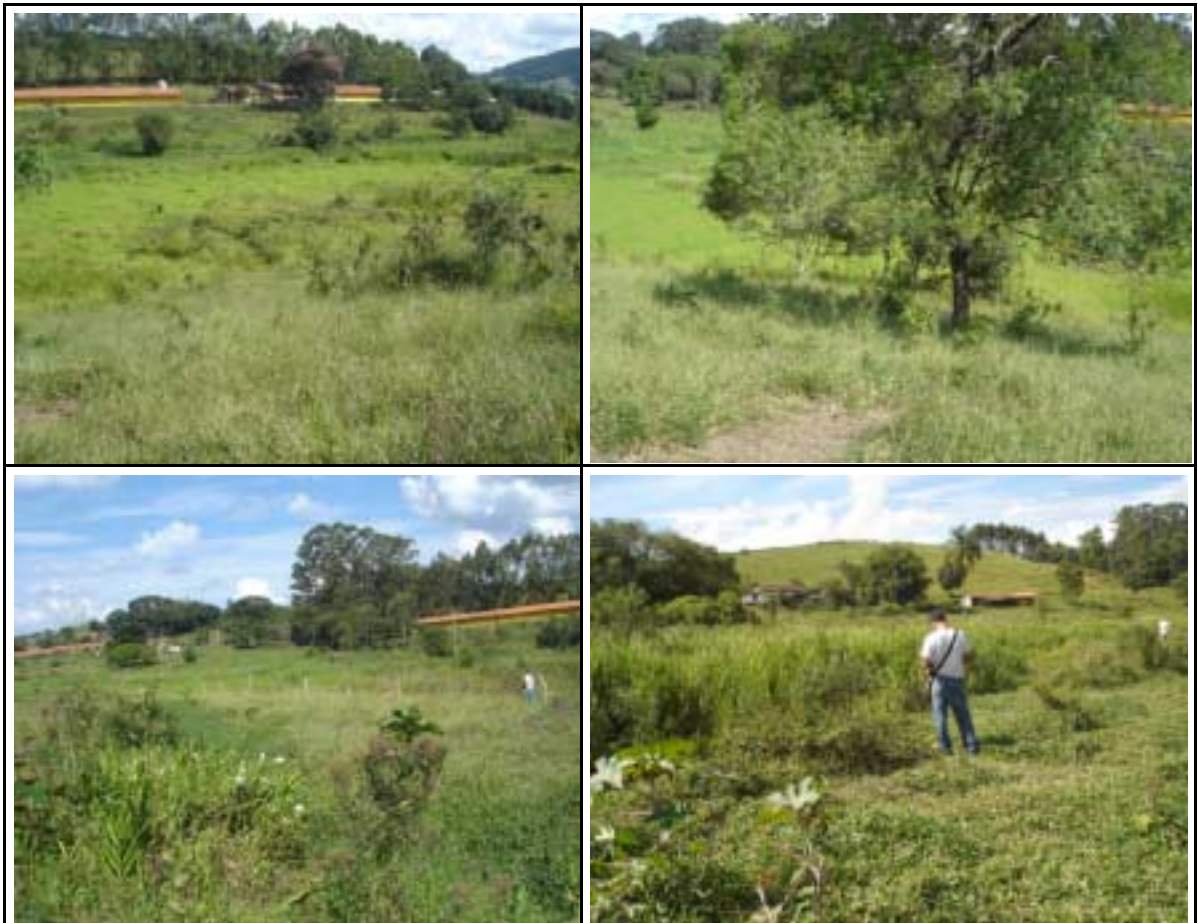
### Foto

Área em recuperação espontânea parcialmente recoberta por gramíneas e formação de faixa alagada com crescimento de taboa, próxima a um córrego. No entorno observam-se áreas de pastagem, mata secundária e granja.

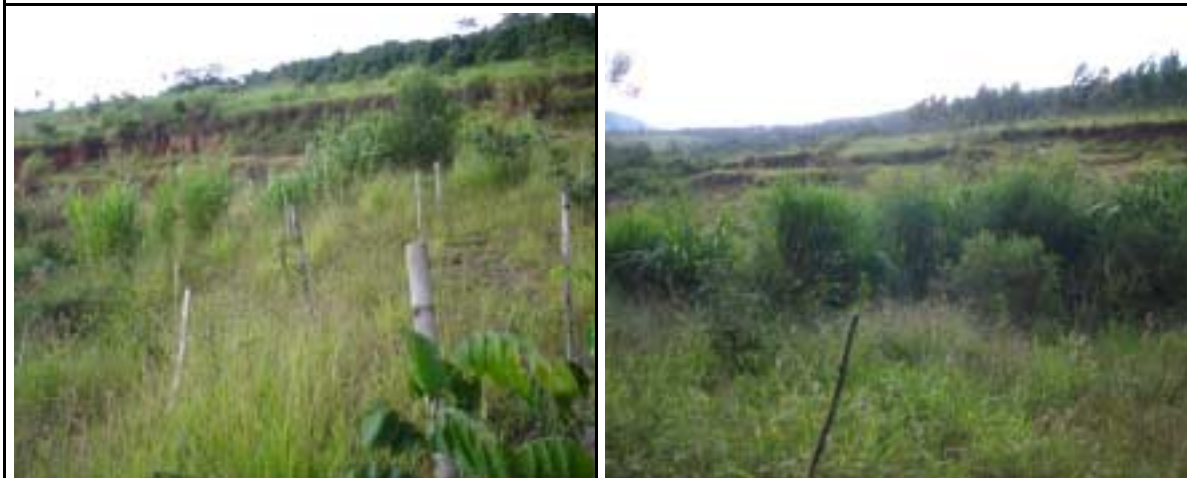
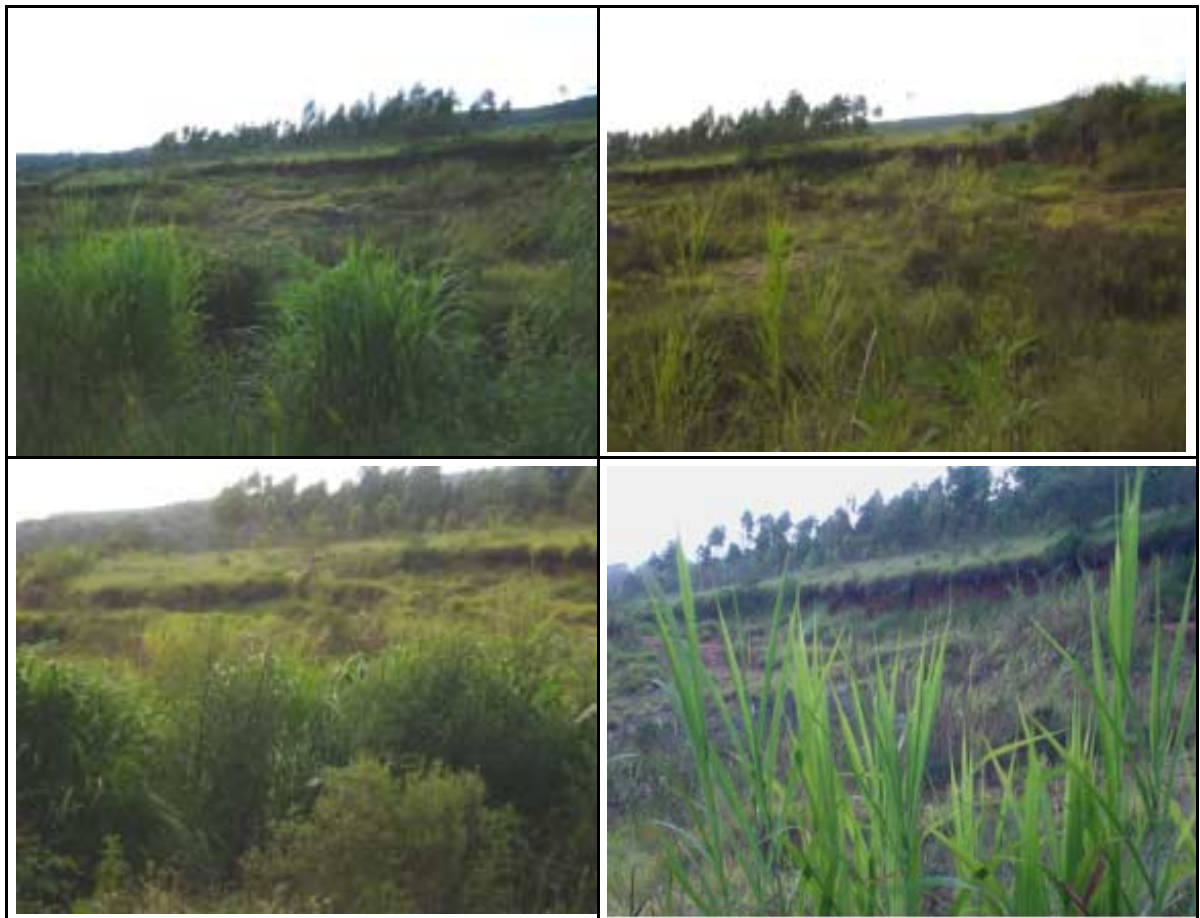
### Foto

Lavra paralisada exibindo talude de aproximadamente 3 metros de altura. Nos entornos observa a presença de mata secundária e área com plantação de árvores nativas. Projeto de compensação ambiental iniciado em 20/10/2010, aguardando licença da CETESB para extração. Área total do projeto 4.280 m<sup>2</sup> ou 0,428 ha.

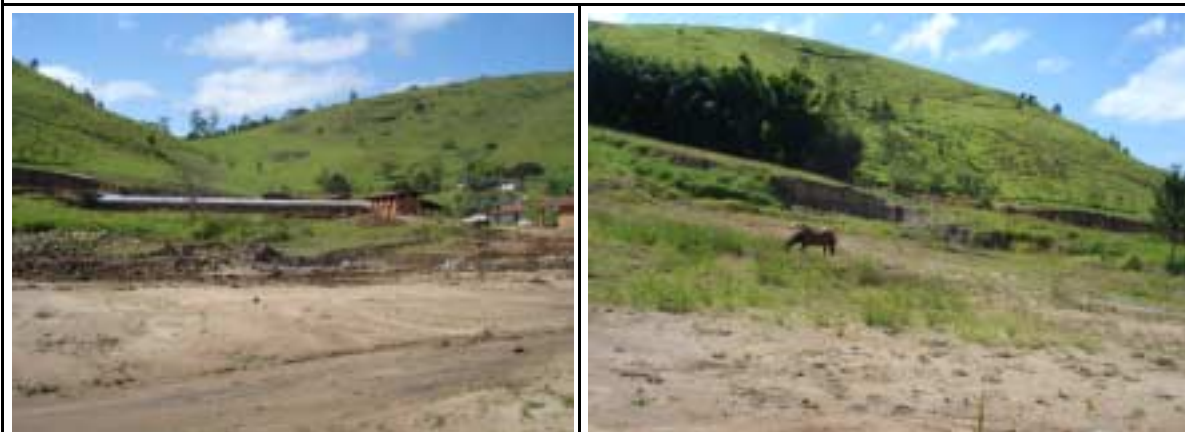
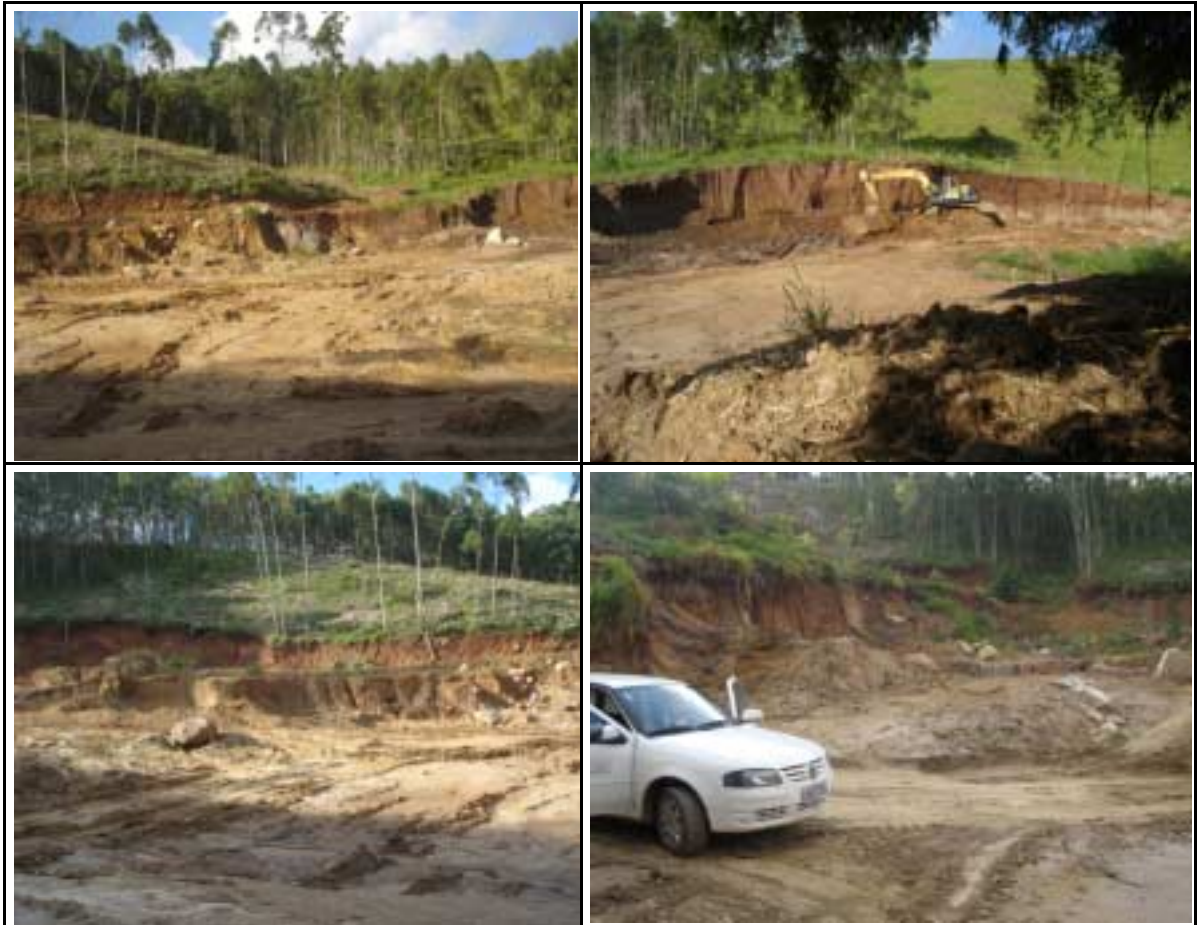
### Foto

Área constituída por duas frentes de lavra, uma desativada e outra em instalação. A área desativada exhibe nas cotas mais elevadas taludes variando de 1 a 3 metros de altura. A área com lavra em instalação situa-se em meia encosta exibindo taludes verticalizados de cerca de 3 metros de altura. Nesta área observam-se muitos blocos de granito. Nas porções de cota mais baixa das duas áreas ocorrem terrenos alagados e formação de taboa. Os entornos são ocupados por pastagem, bambuzal, plantação de eucalipto, mata secundária, olaria e residências. No limite das áreas observa um lago parcialmente assoreado.

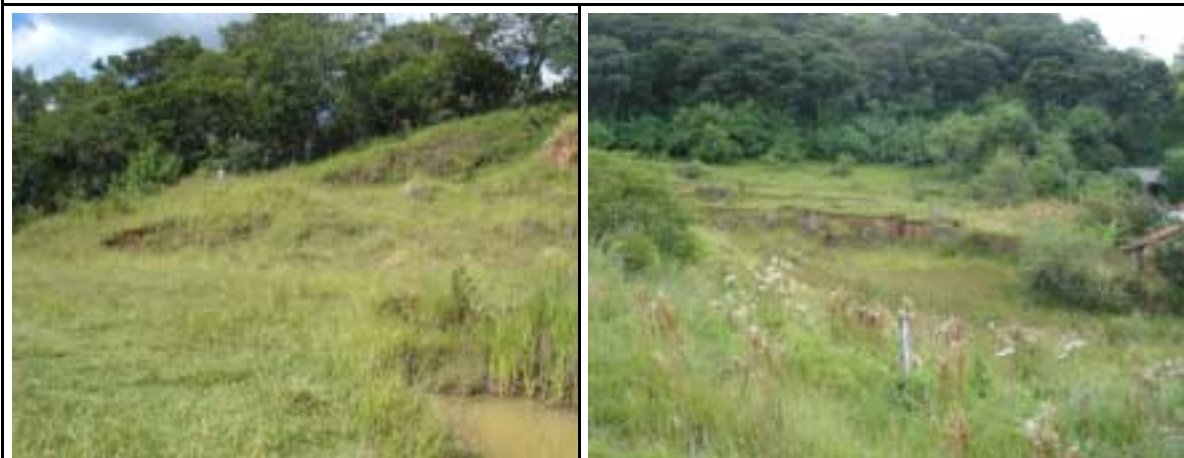
### Foto

Área com 3 níveis de bancada, com talude de aproximadamente 4 metros de altura, mostrando localmente a ação de processos erosivos. Na porção mais inferior ocorre a formação de lago com crescimento de taboa. Nos entornos observam-se pastagem, mata secundária, plantação de eucalipto e residências.

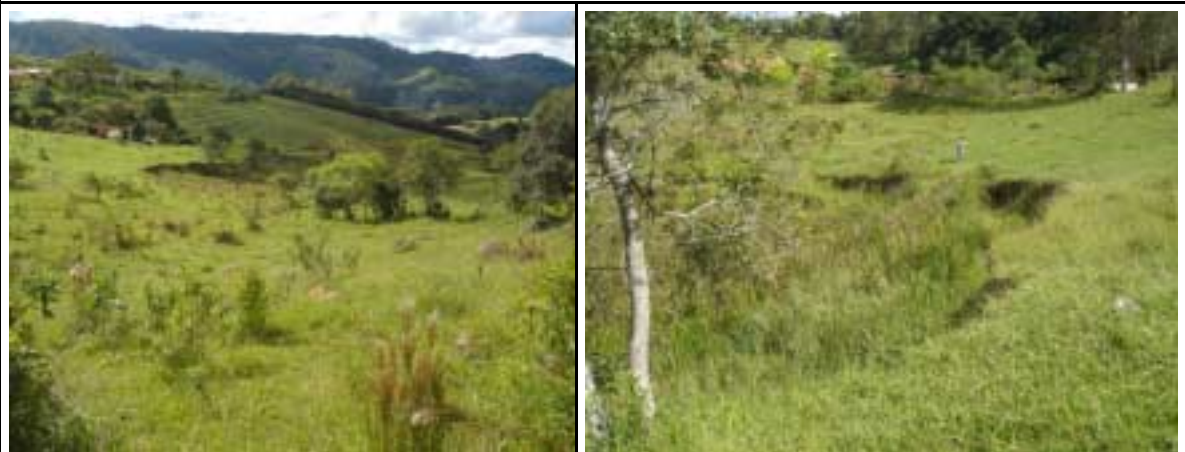
### Foto

Área em recuperação espontânea recoberta por gramíneas e arbustos com talude de aproximadamente 3 metros de altura. Na porção inferior ocorre a formação de faixas mais encharcadas com crescimento de taboa. O entorno é ocupado por pastagem, plantação de eucalipto e residência.

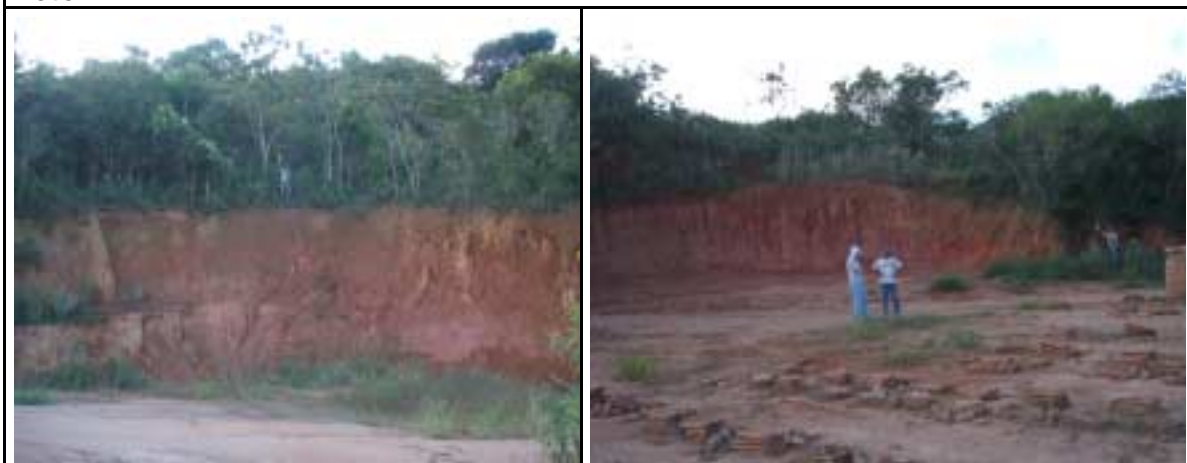
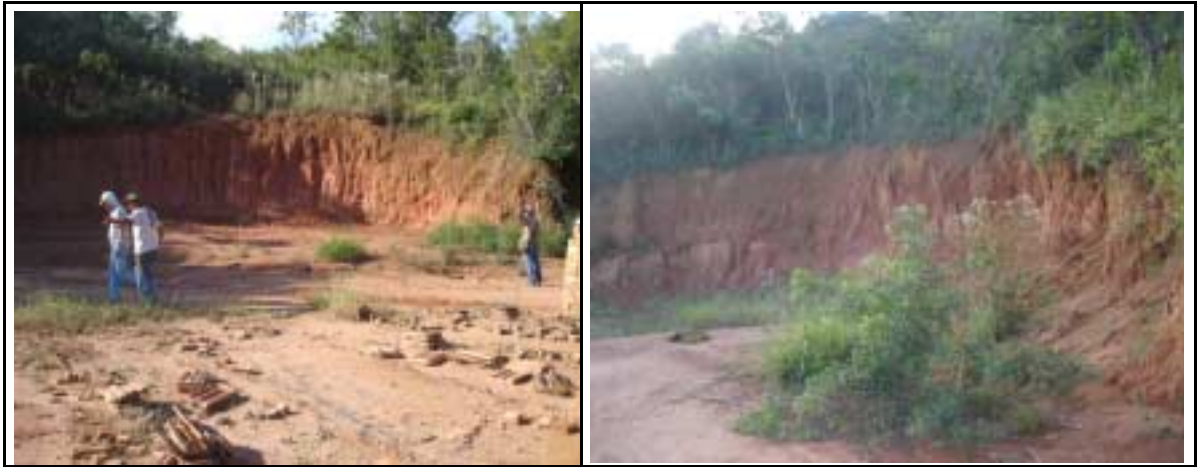
Área delimitada por talude com aproximadamente 4 metros de altura, mostrando sinais de processos erosivos. Observa-se, na parte superior da área (limite com o talude) a presença de mata secundária. Nas proximidades, estão localizadas a olaria e suas dependências.

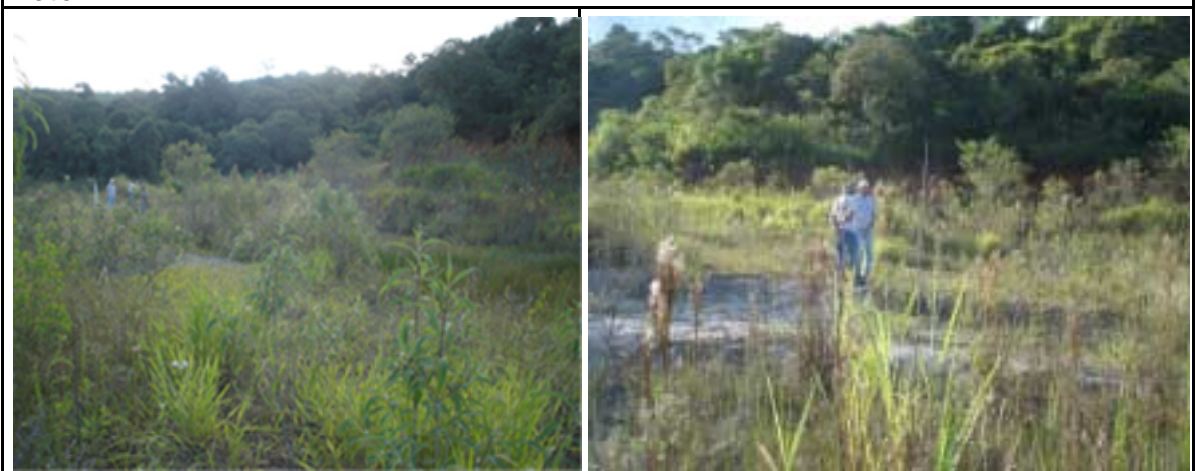
Área em processo de recuperação espontânea recoberta parcialmente por gramíneas e arbustos. Na cota superior da área há taludes variando de 2,5 a 3 metros de altura e na cota inferior ocorre área alagada com formação de lago e ocorrência de taboa. Os entornos são ocupados por mata secundária e plantação de eucalipto. Observa-se um córrego acerca de 50 metros de distância.

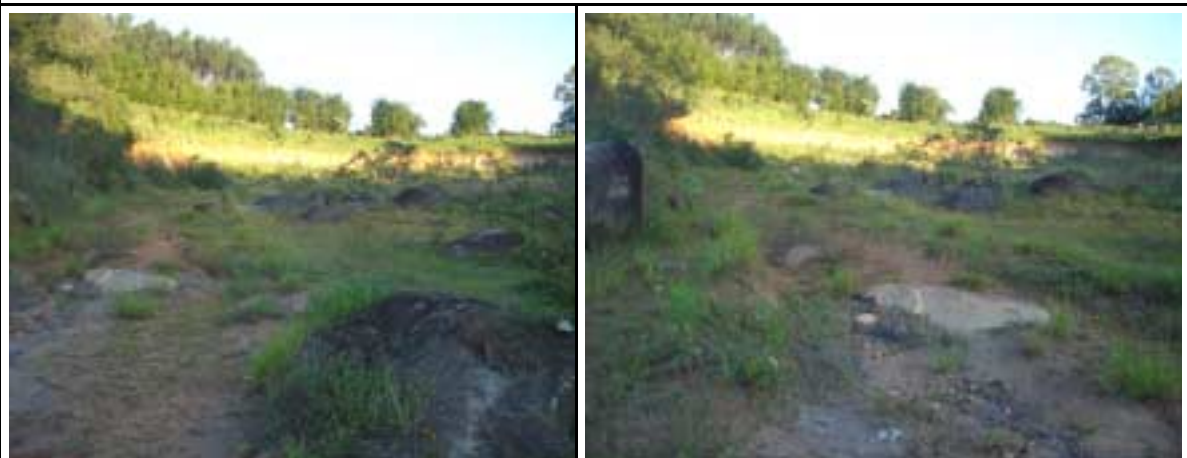
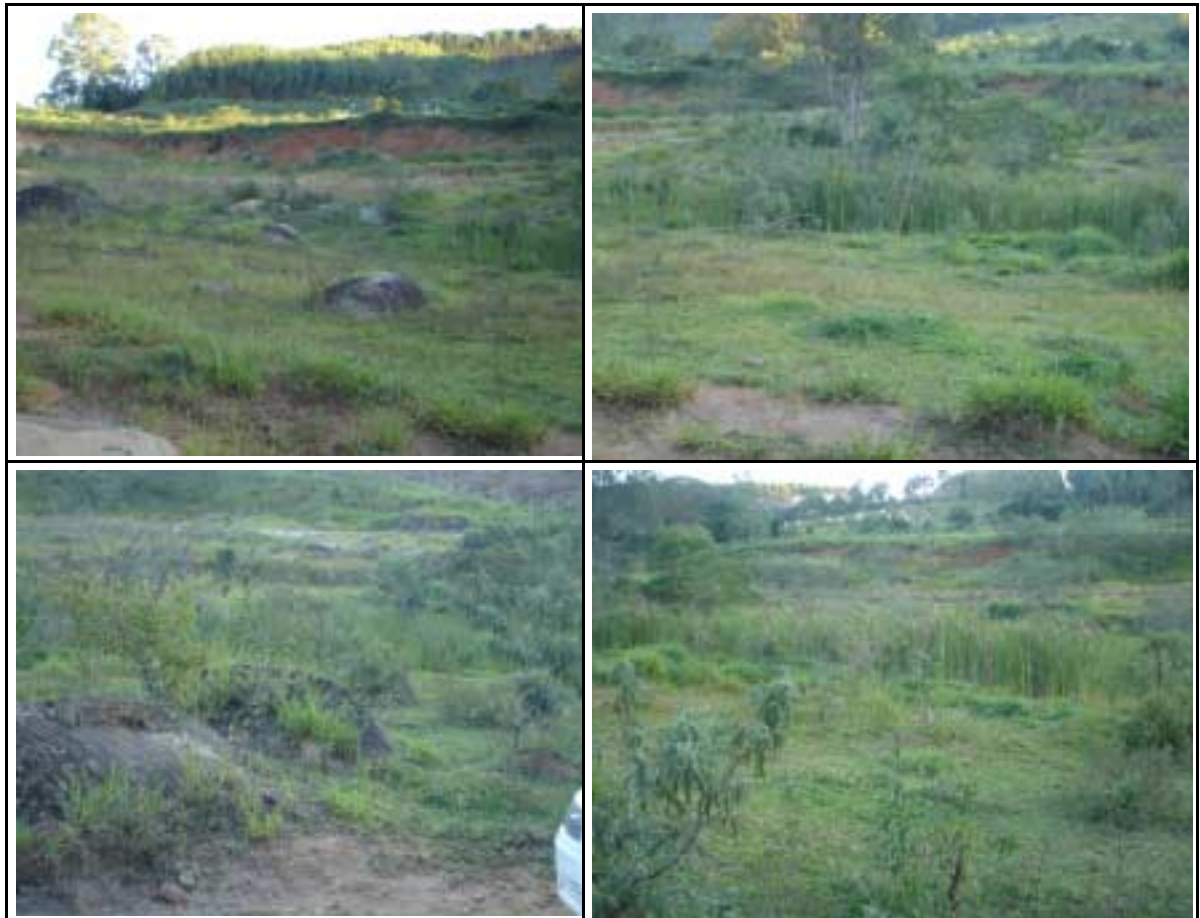
Área constituída por várias frentes de lavra parcialmente coberta por gramíneas, com taludes verticais irregulares de aproximadamente 5 metros de altura. Na porção inferior, observa-se trecho alagado com crescimento de taboa e presença de blocos de granito. No entorno notam-se pastagens, plantação de eucalipto e residências.

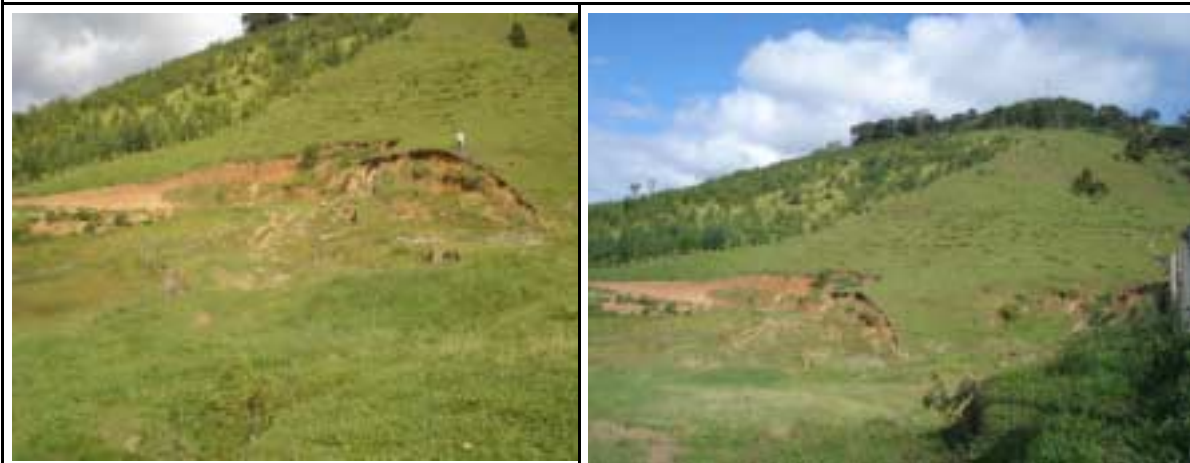
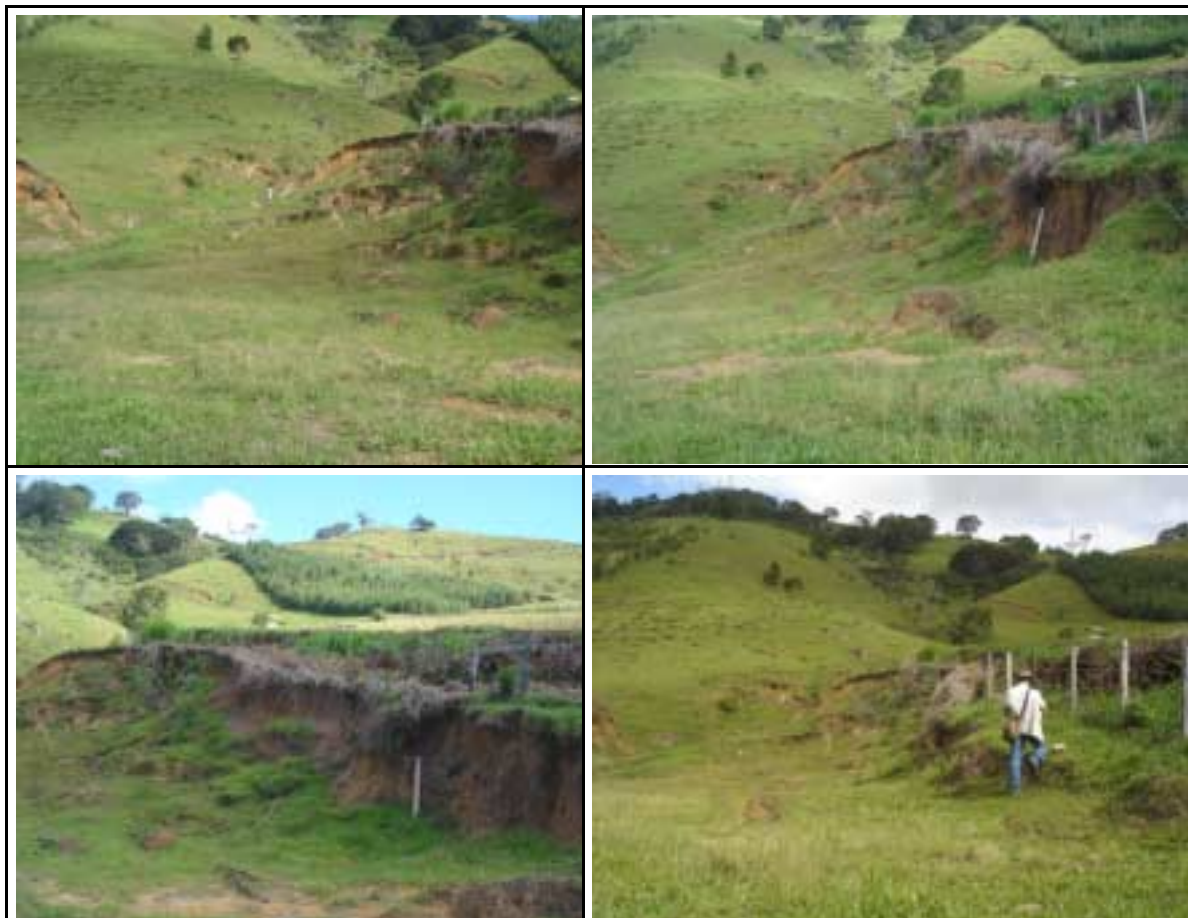
Área situada em meia encosta constituída por várias frentes de lavra com bancadas em 3 níveis exibindo taludes verticais variando de 2 a 4 metros de altura. Em alguns taludes observam-se sinais de processos erosivos, causando escorregamento de solo. As porções inferiores encontram-se recobertas por vegetação rasteira com trecho de áreas alagadas. No limite da cava encontra-se uma voçoroca por onde corre uma drenagem alimentando as áreas alagadas. O entorno é ocupado por pastagens, plantação de capim *napier* e eucalipto.

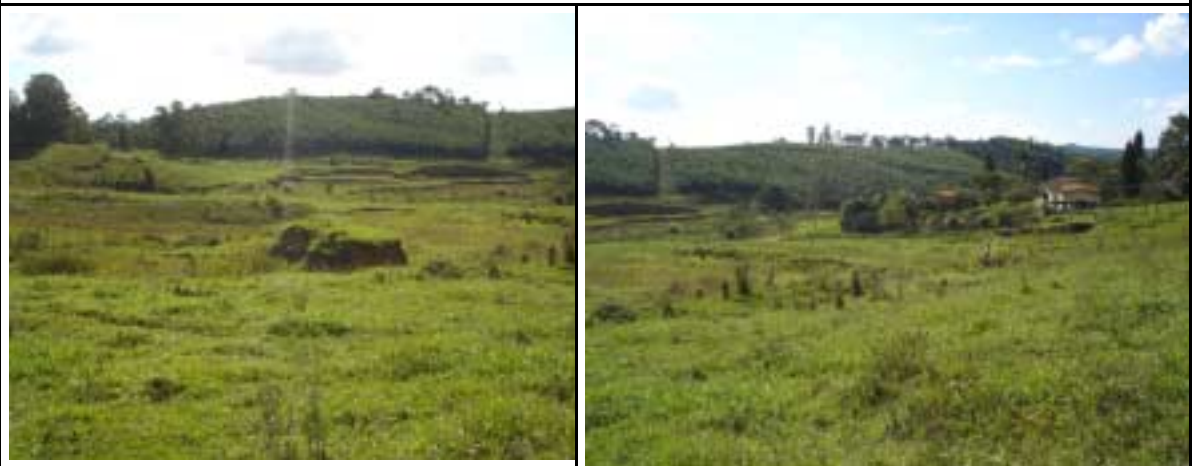
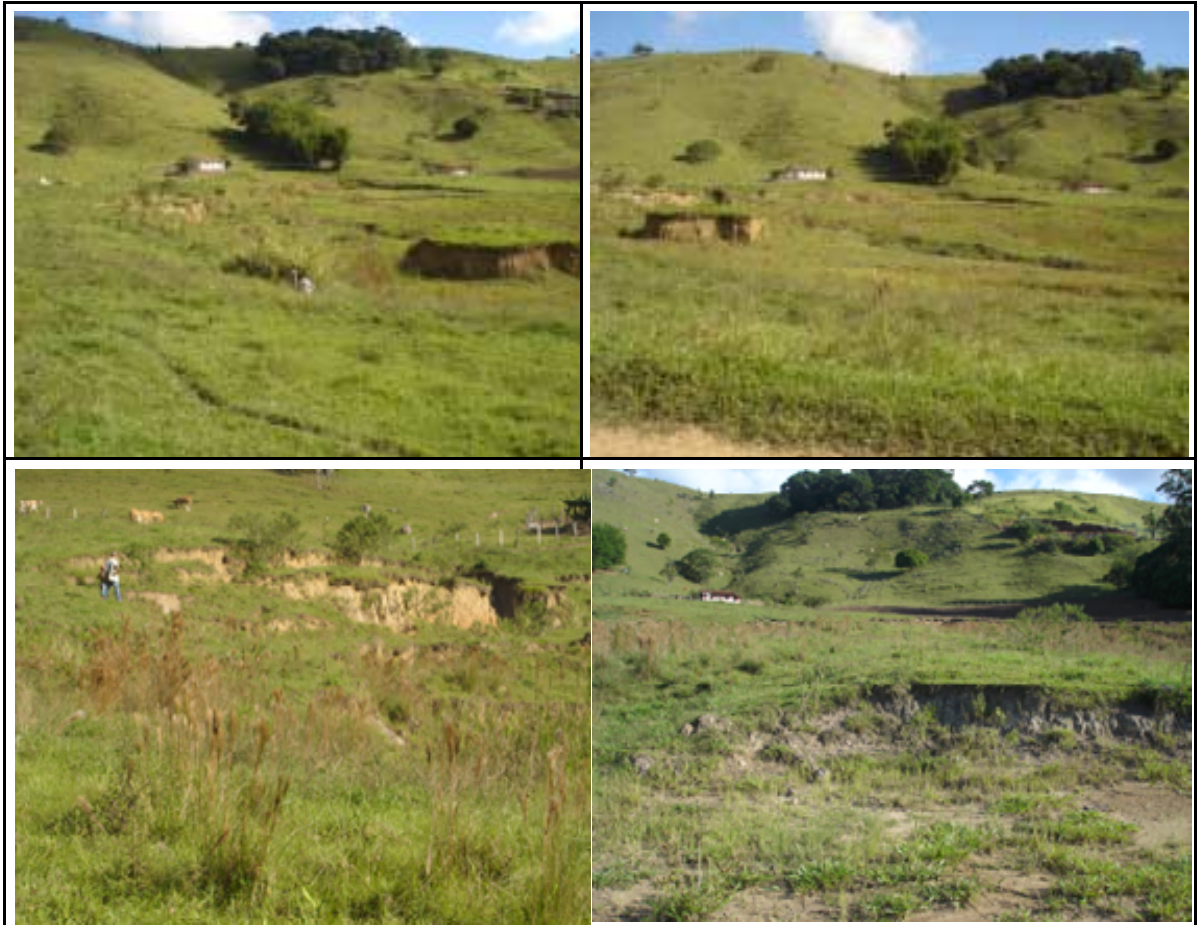
Área composta por várias frentes de lavra em vários níveis com talude vertical de até 4 metros de altura. As porções inferiores estão recobertas por gramíneas e observam-se vários locais alagados com taboa. Nota-se também, já fora da cava, uma voçoroca com percolação de água. No entorno observam-se pastagem, plantação de eucalipto, residências e antiga olaria.

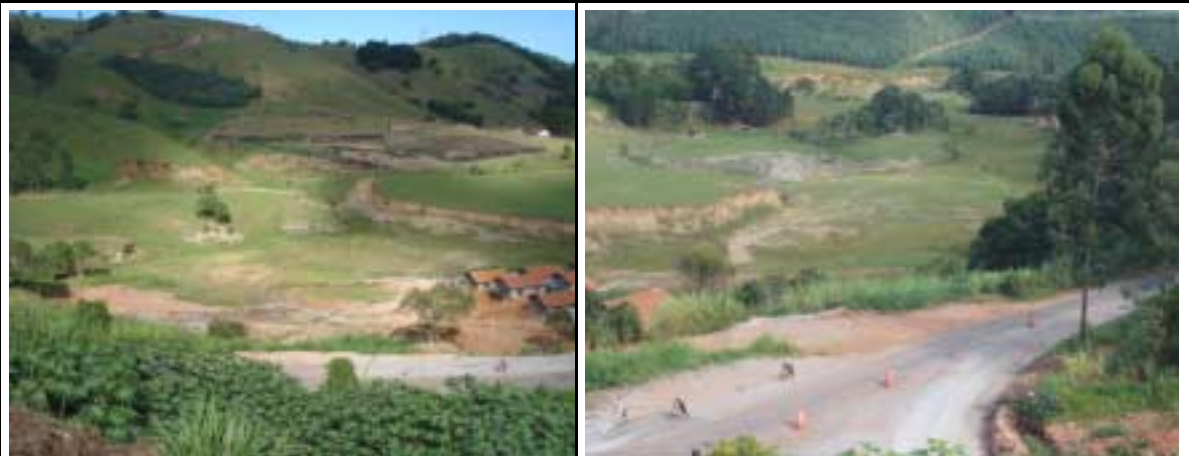
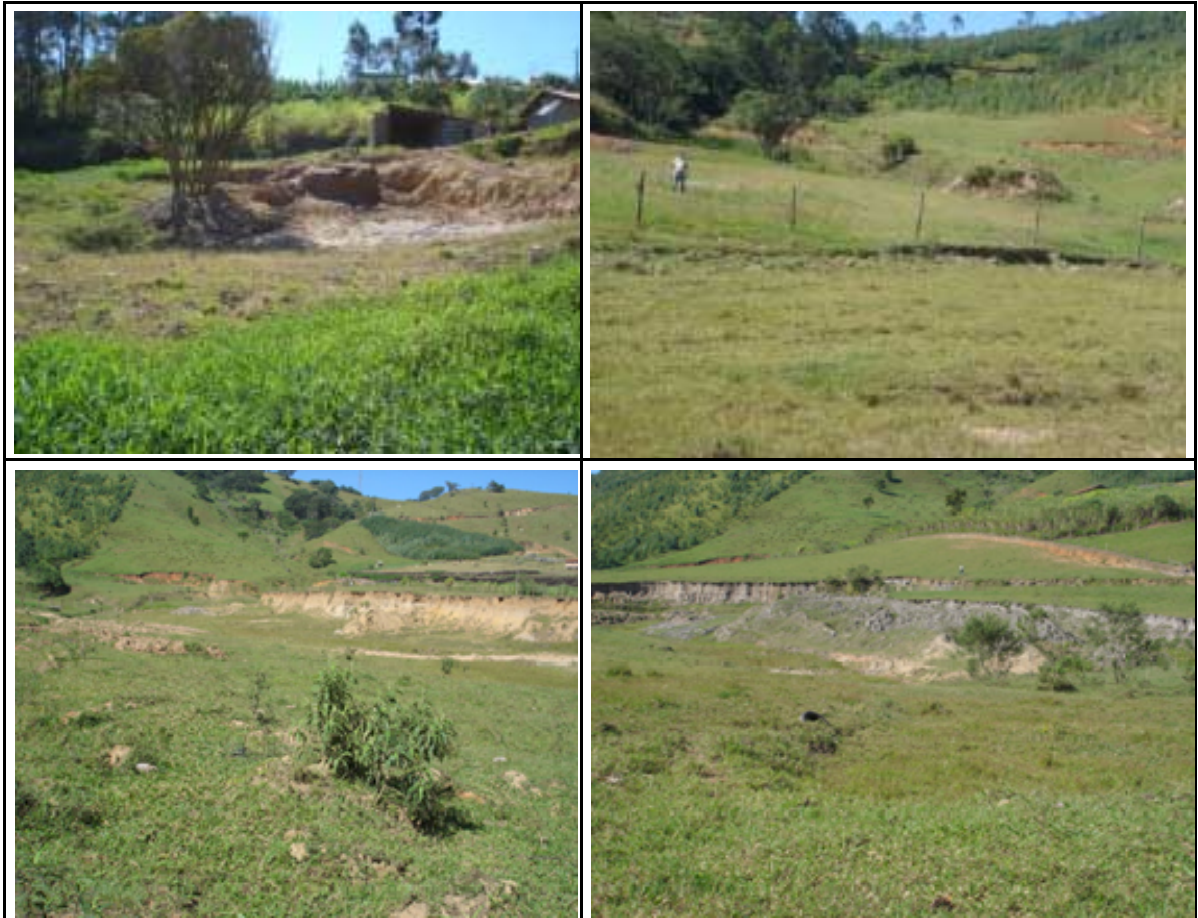
Área localizada em meia encosta constituída por várias frentes de lavra com taludes em diversos níveis e com altura de até 3 metros. As porções situadas nas cotas inferiores encontram-se recobertas por gramíneas e com terrenos alagados com crescimento de taboa. Os entornos são ocupados por pastagens, mata secundária, plantações de eucalipto e residências. A área é cortada por duas pequenas drenagens.

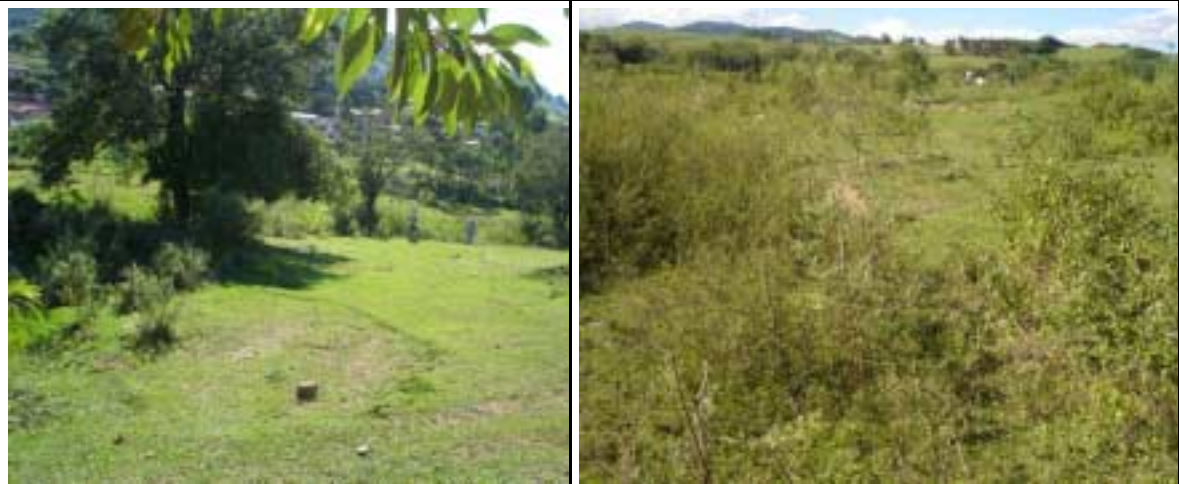
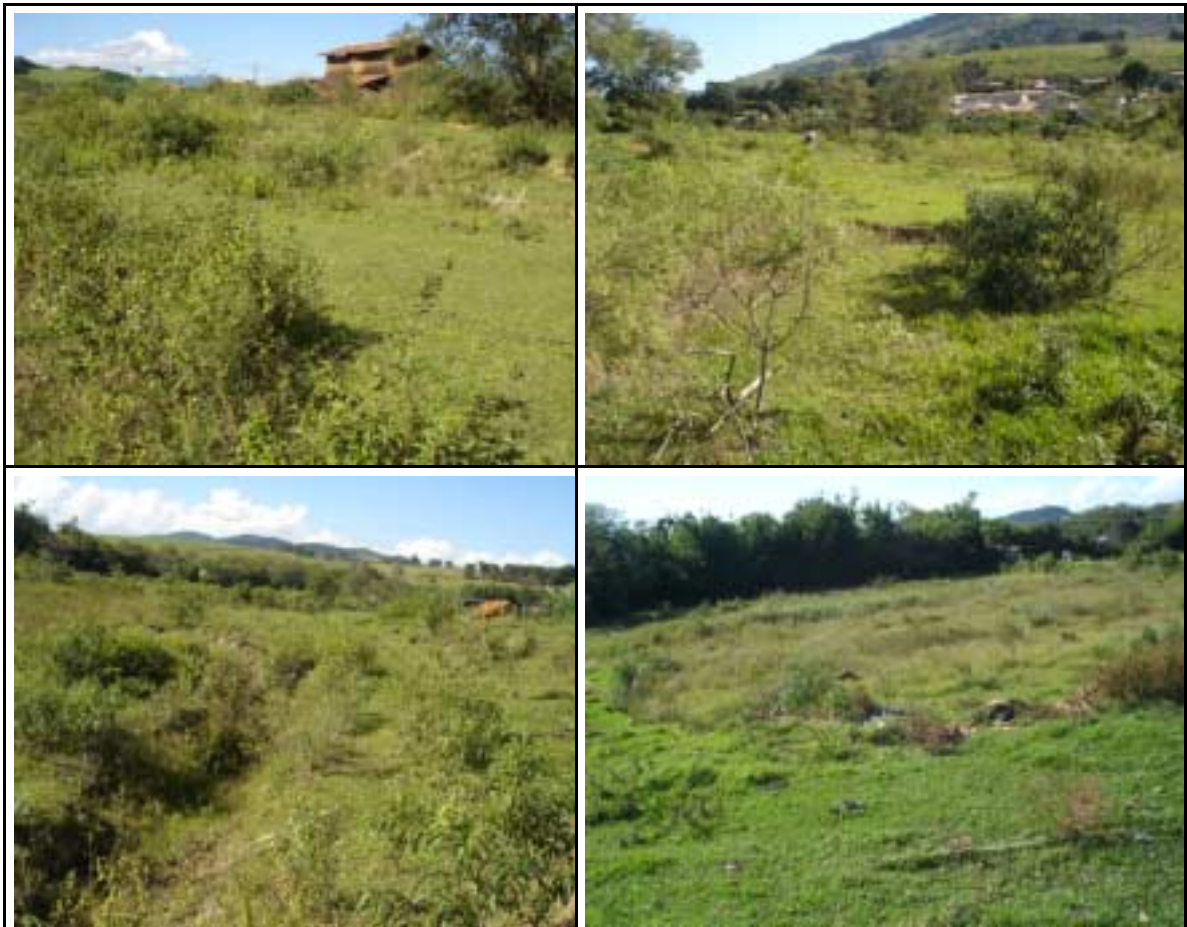
Área envolvendo várzea e barranco em estágio avançado de recuperação recoberta por gramíneas e arbustos. Os taludes encontram-se estabilizados com altura em torno 1,5 metro. As porções de cotas inferiores exibem terrenos alagados com crescimento de taboa. Observam-se nos entornos área com pastagens, mata secundária, residências e uma olaria em atividade.

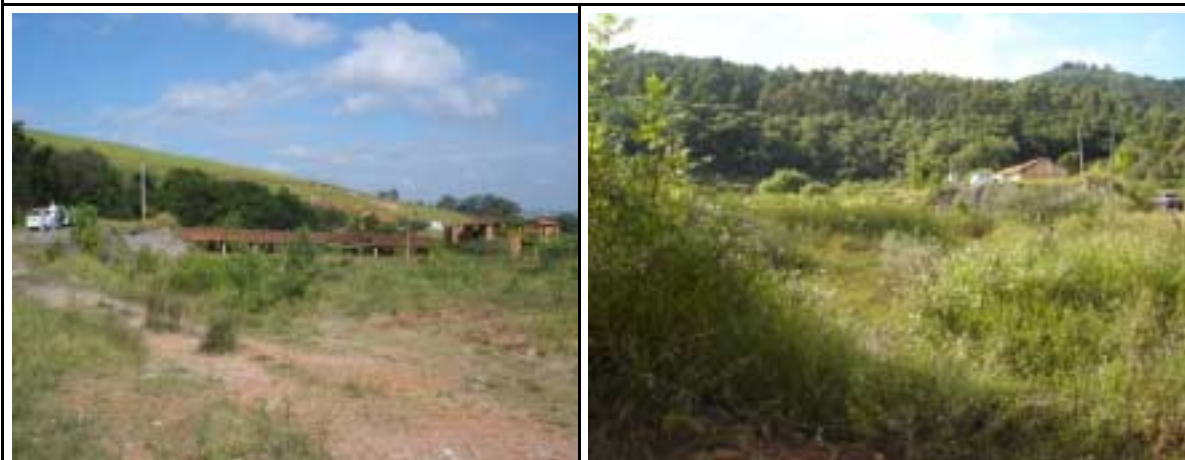
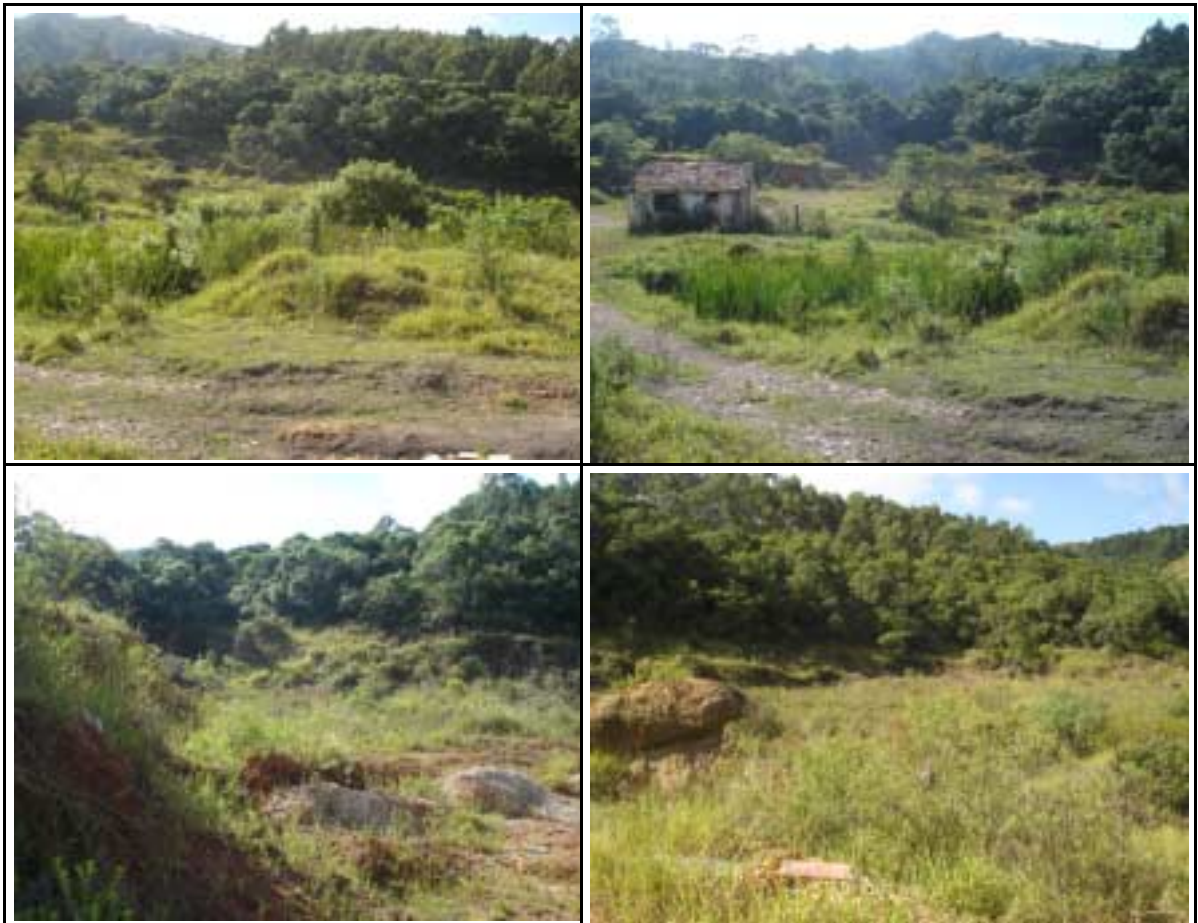
Área situada em meia encosta constituída por várias frentes de lavra com trechos mostrando taludes verticalizados, com altura em torno de 4 metros. Na parte mais plana observam-se áreas alagadas com taboa e blocos de granito. O entorno é ocupado por áreas de pastagens, olarias desativadas, casas em ruínas e porções de mata secundária.

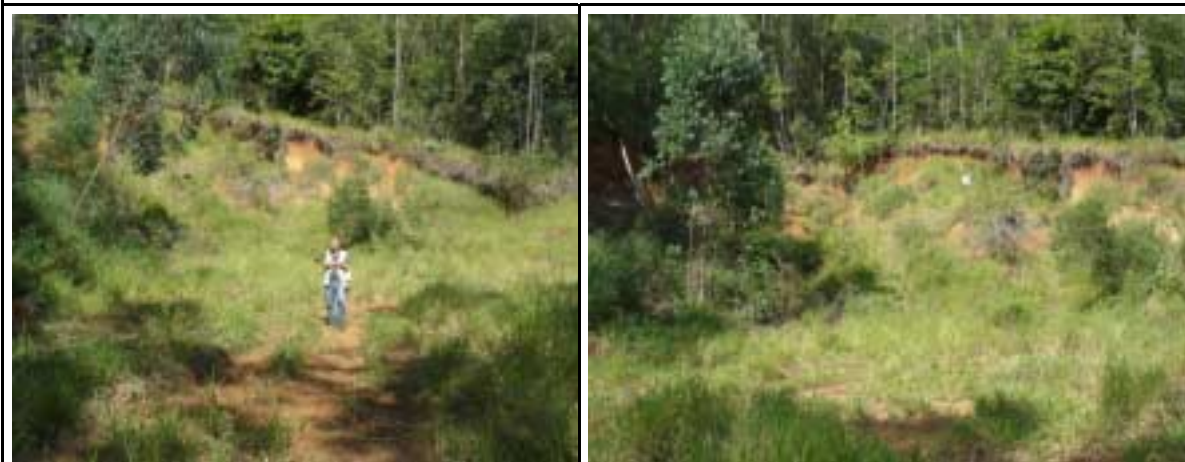
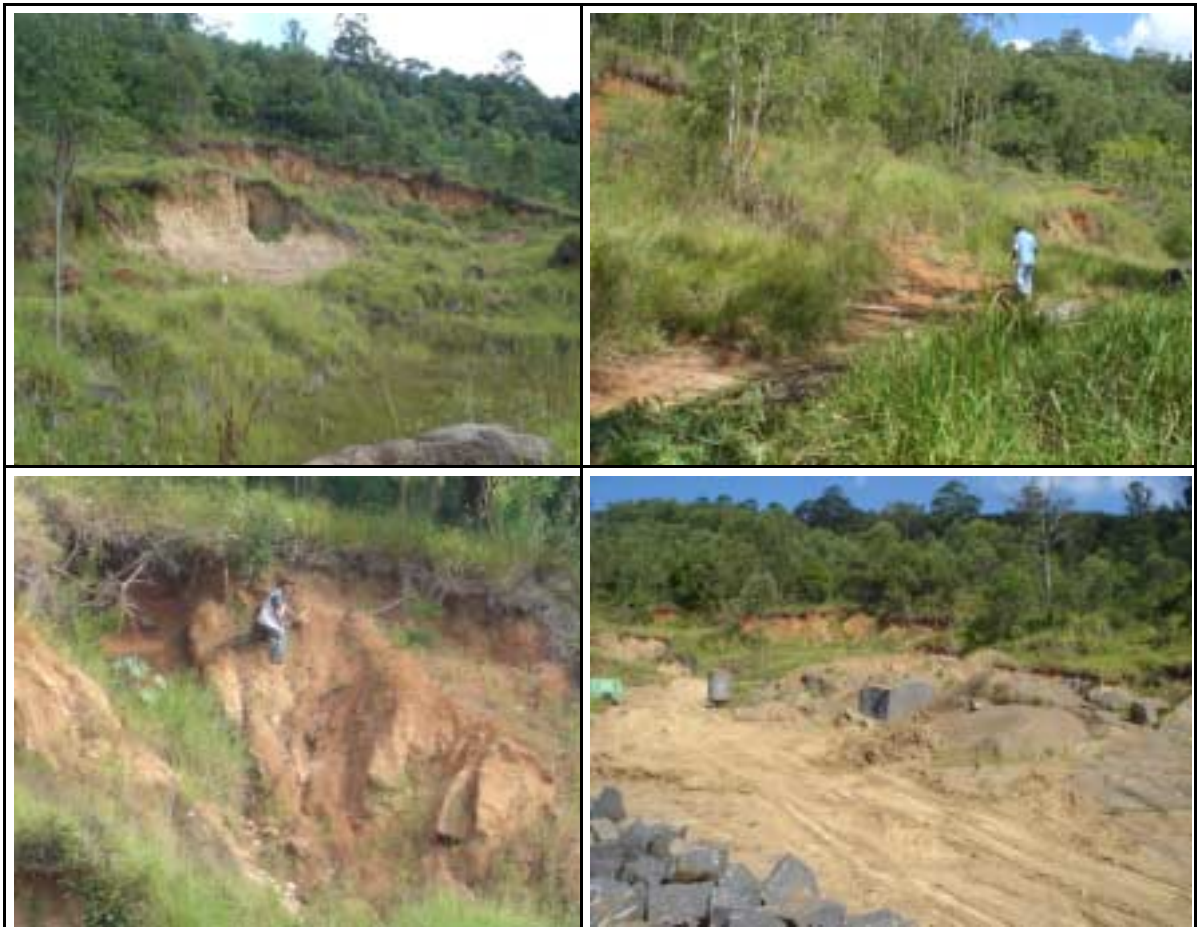
Área situada em meia encosta compreendendo várias frentes de lavra com taludes verticais com altura variando de 2 a 4 metros, alguns mostrando sinais de erosão. A área encontra-se parcialmente recoberta por gramíneas e por terrenos alagados com taboa. Observam-se ao longo da cava grandes blocos de rocha granítica, que é explorado para cantaria. O entorno é ocupado por mata secundária, plantação de eucalipto, residências e uma olaria em atividade.

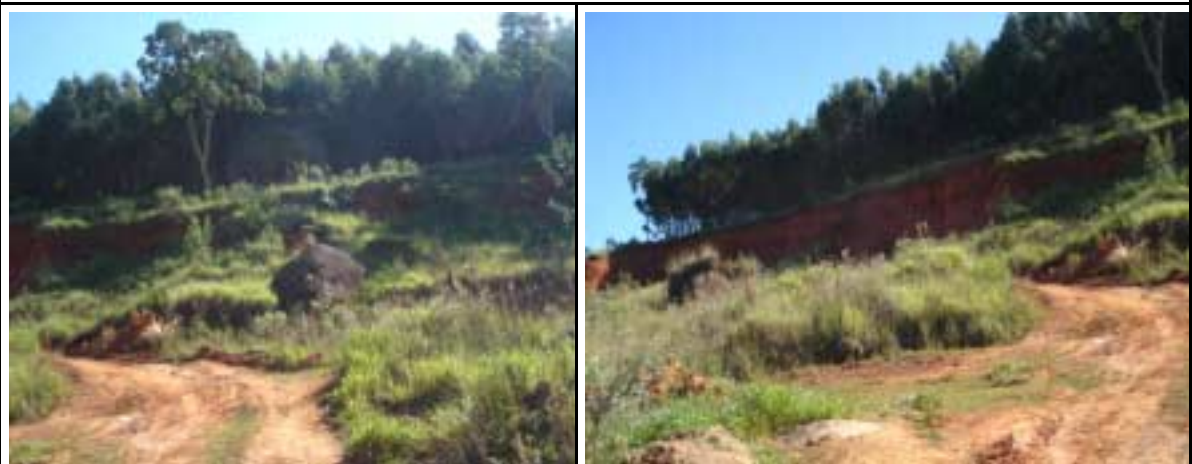
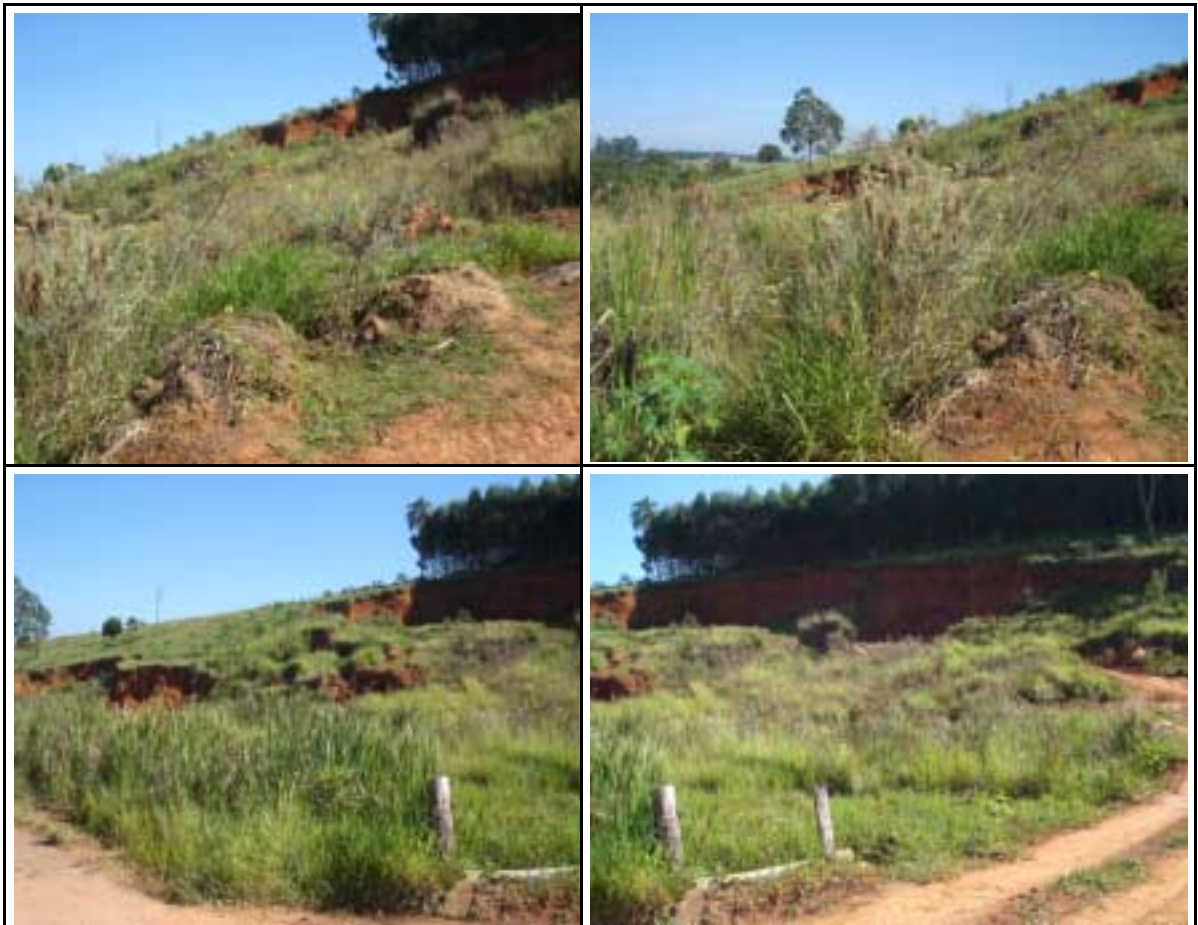
Área de lavra ativa localizada em meia encosta com taludes verticalizados de 4 metros de altura. Nas porções de cota inferior ocorre o afloramento do lençol freático e a formação de áreas alagadas. É comum a presença de grandes blocos de rocha granítica. No entorno observam-se plantações de eucaliptos, mata secundária, residências e uma olaria em atividade.
