**ipt**  
INSTITUTO DE  
PESQUISAS  
TECNOLÓGICAS

**RELATÓRIO TÉCNICO**  
**128 492-205**  
**26 de junho de 2012**  
**SDECT**

**LEVANTAMENTO DAS ÁREAS DE LAVRA ATIVAS E DESATIVADAS  
DECORRENTES DA ATIVIDADE MINERÁRIA PARA EXTRAÇÃO DE  
ARGILA DAS OLARIAS DO MUNICÍPIO DE BRAGANÇA PAULISTA –  
Relatório Final**

**Secretaria de Desenvolvimento Econômico, Ciência e  
Tecnologia do Estado de São Paulo – SDECT  
Prefeitura da Estância Climática de Bragança Paulista**

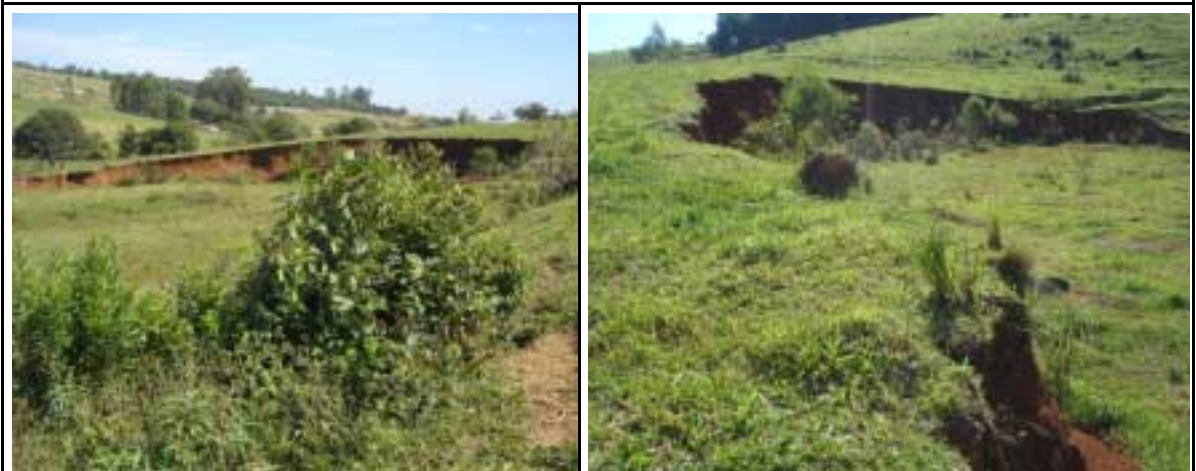
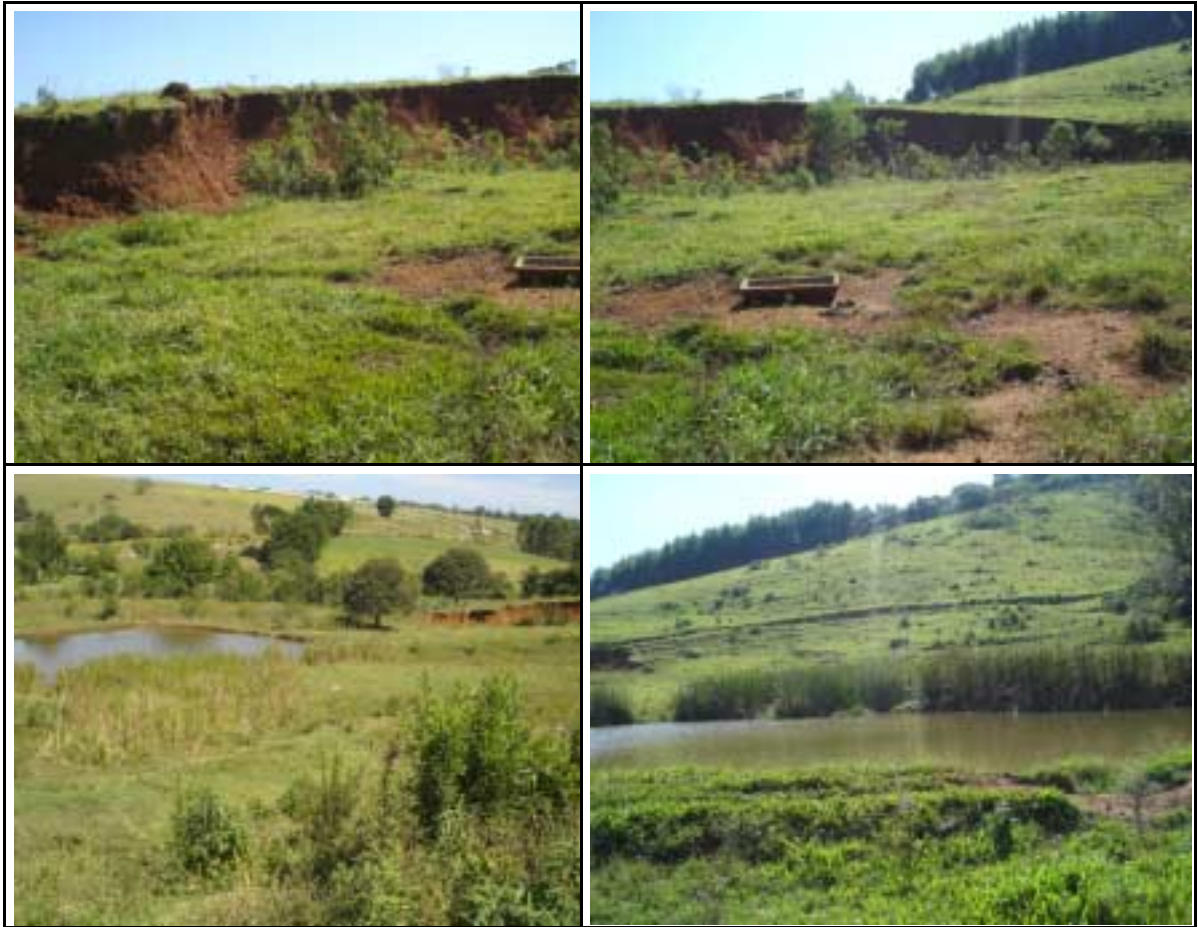
Área situada em meia encosta com alguns taludes verticais com altura em torno de 3 metros. Observa-se na porção de cota inferior, no limite da área, um lago com taboa e uma nascente de água. Os entornos são ocupados por pastagens e residências.

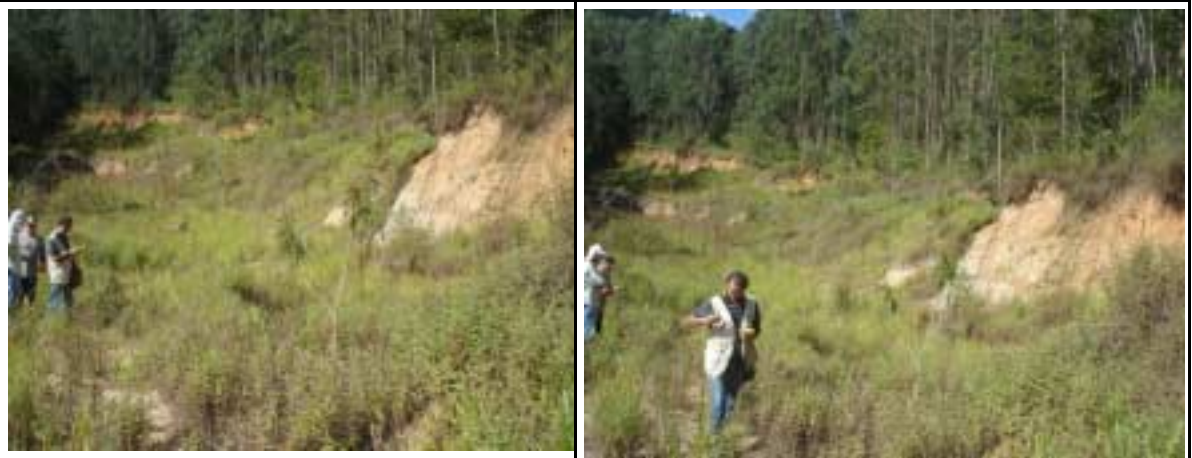
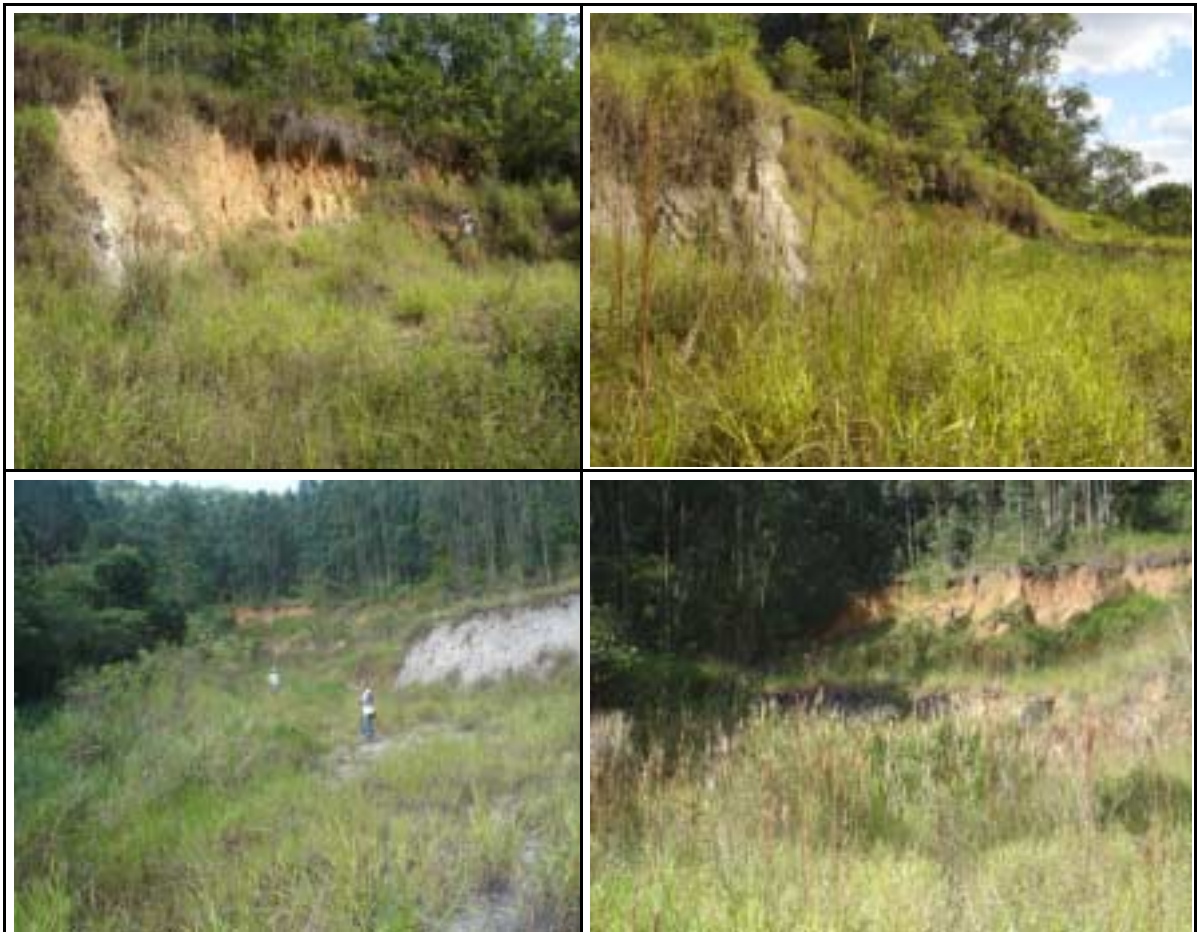
Área situada em meia encosta com taludes verticalizados com altura de cerca de 5 metros, mostrando localmente feições de escorregamento. Na porção de cota inferior observam-se trechos cobertos por gramíneas e áreas alagadas com taboa. Nos entornos notam-se áreas com mata secundária, plantação de eucalipto e um córrego no limite da cava.

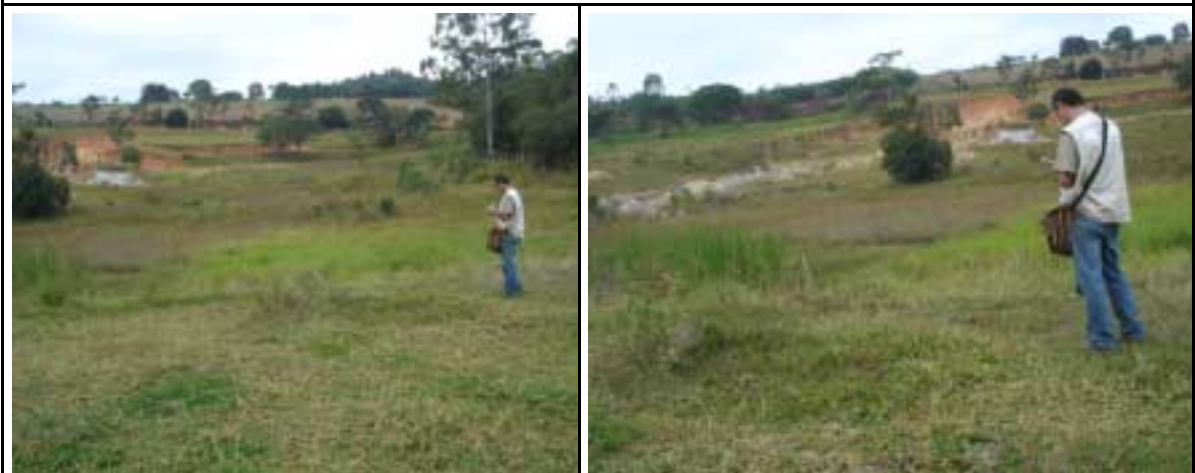
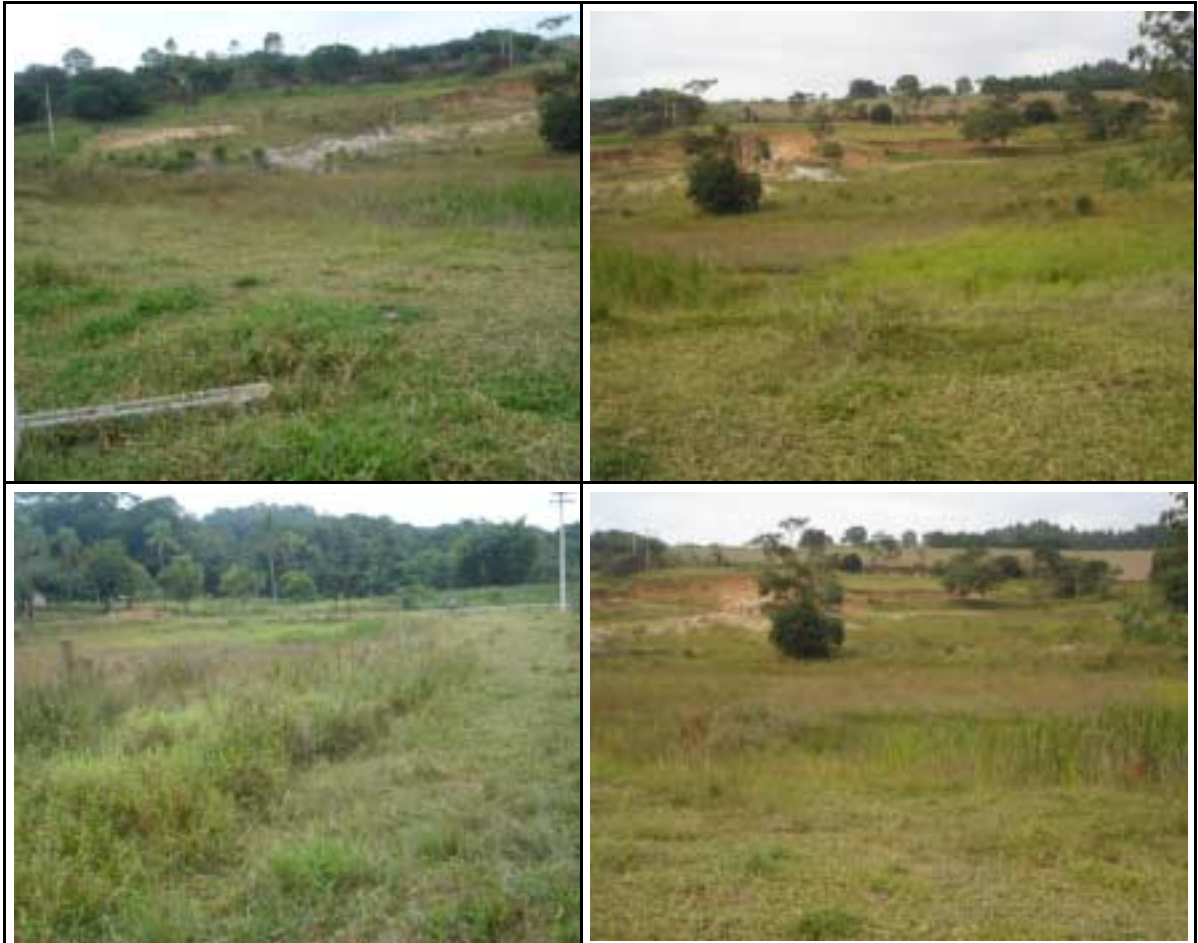
<b>Identificação</b>					nº 28
<b>Lavra Ativa</b>		<b>Lavra Desativada</b>	X		
<b>Local</b>	Bairro Grande da Boa Vista				
<b>UTM E</b>	353 085				
<b>UTM N</b>	7 453 930				
<b>Tipo de Depósito</b>	várzea		barranco	X	
<b>Área Lavrada (m<sup>2</sup>)</b>	Em torno 20.613 m <sup>2</sup>

Área em processo de recuperação espontânea recoberta principalmente por gramíneas com alguns taludes verticalizados, situados nas cotas mais elevadas, variando até 4 metros. Na porção de cota mais baixa encontram-se áreas alagadas com taboa. Nos entornos observam-se áreas de pastagens, residências e um córrego.

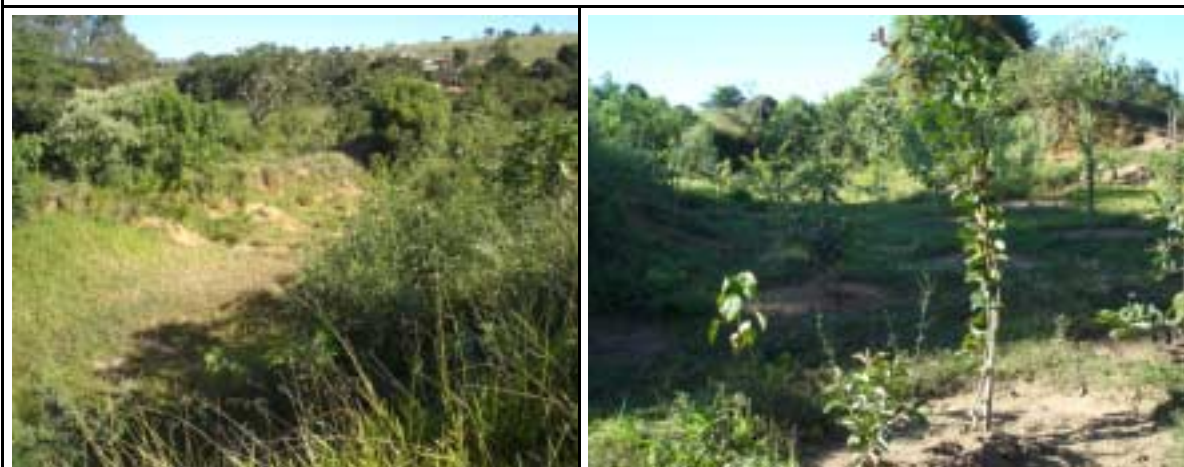
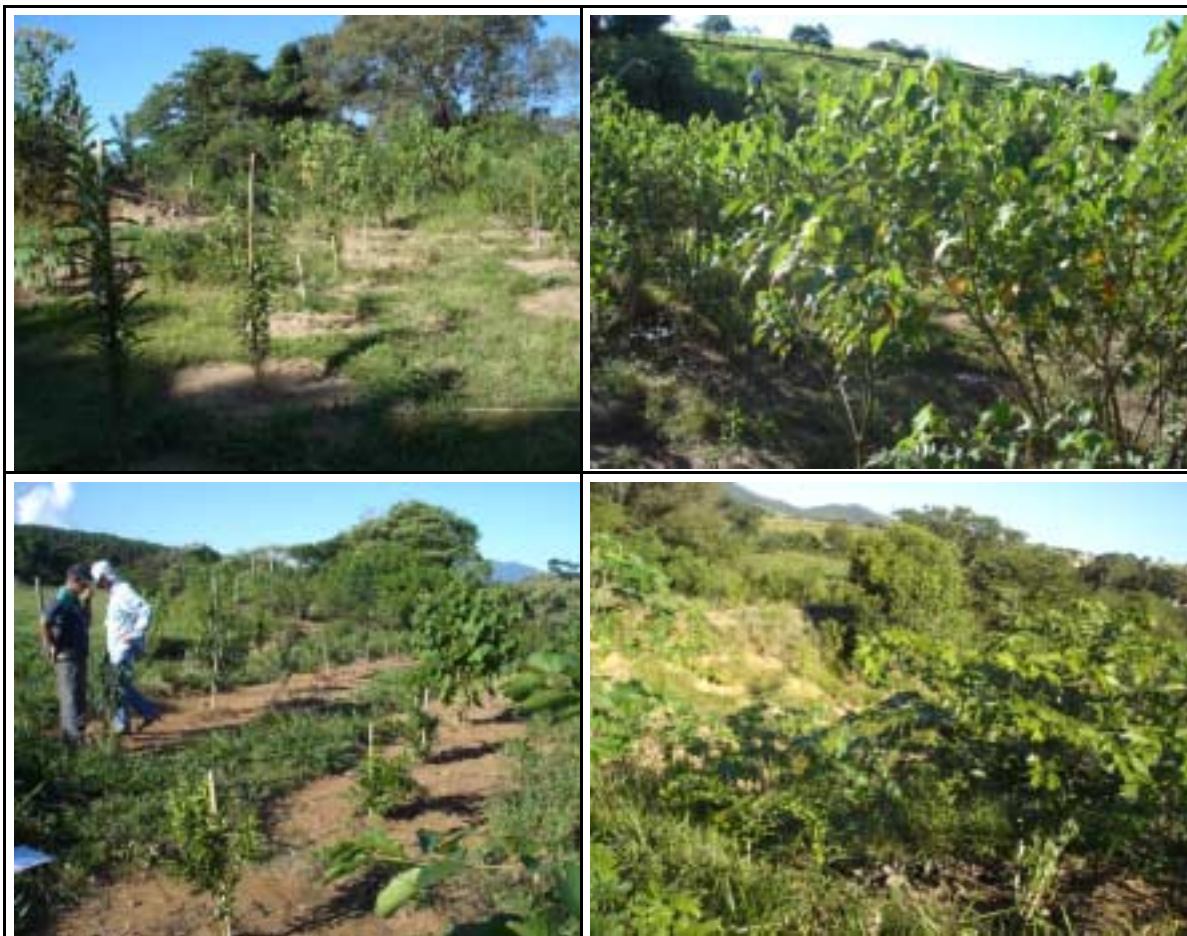
Área em estado adiantado de recuperação com revegetação de 4.000 espécies de árvores nativas, estando algumas em estágio avançado de desenvolvimento. Nas porções referentes às cotas superiores, observam-se taludes com altura de até 2 metros. Os entornos são ocupados por mata secundária, pastagem e um lago resultante de extração de areia, próximo ao rio Jaguari.

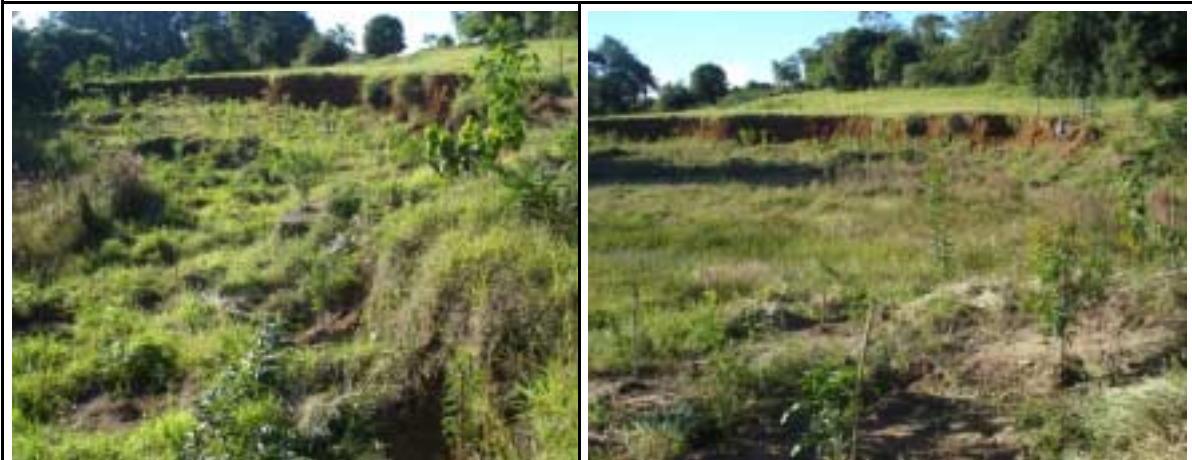
Área em recuperação com revegetação de espécies nativas diversas e com talude de cerca de 3 metros de altura nas porções de cota mais elevada. Os entornos são ocupados por mata secundária, pastagem e um lago resultante de extração de areia, próximo ao rio Jaguari.

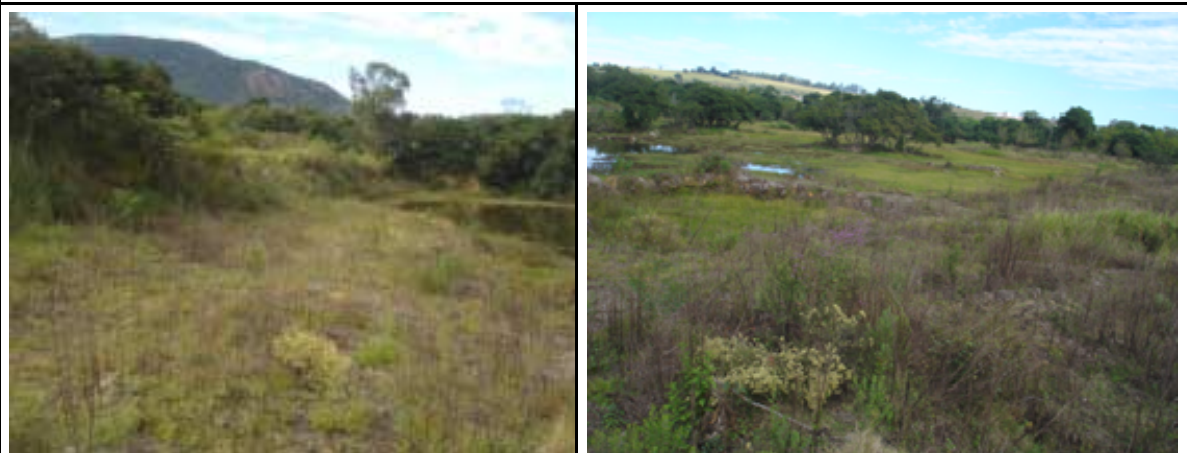
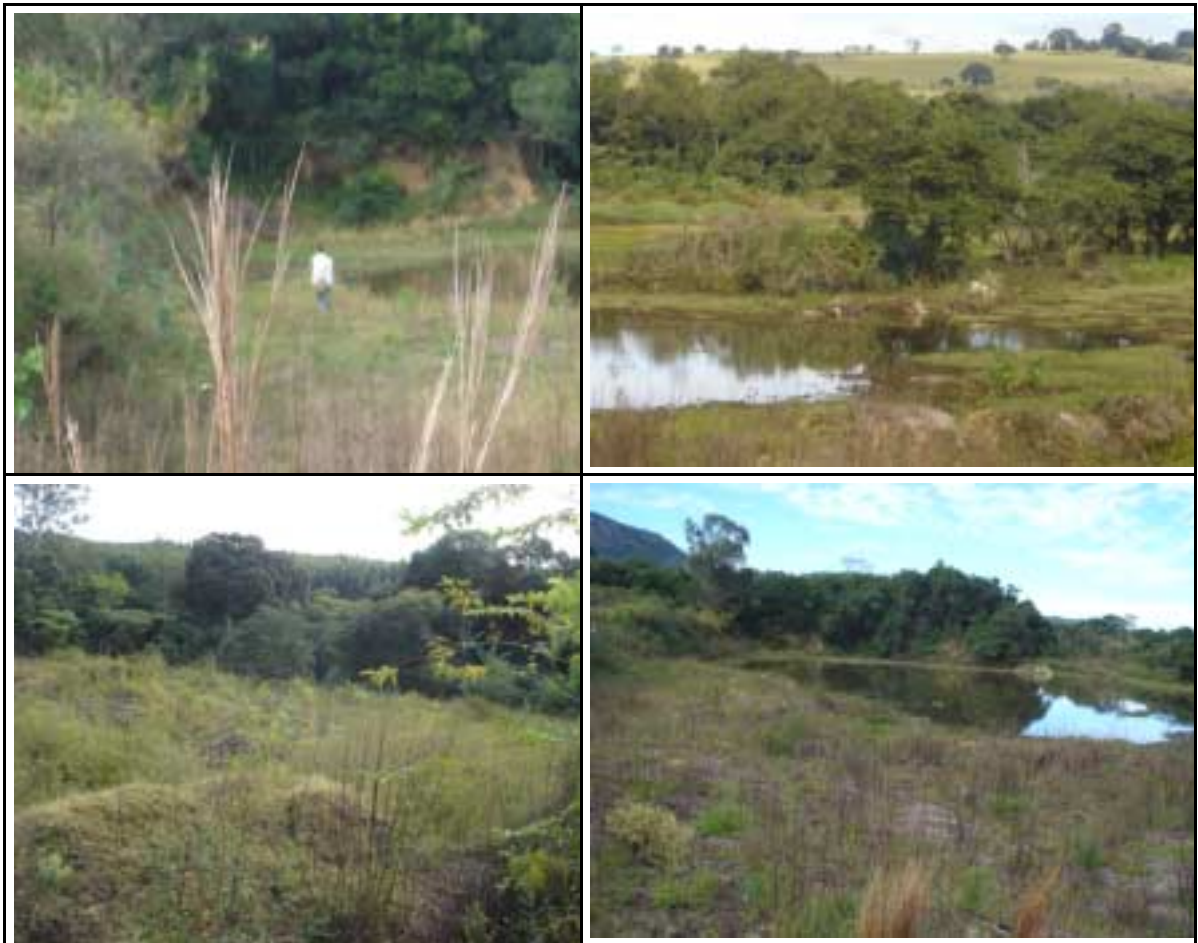
Área constituída por várias frentes de lavra em barranco e várzea, com diversas cavas preenchidas por água. O terreno restante encontra-se parcialmente recoberto por gramíneas e arbustos. Notam-se ainda alguns taludes na porção de cota superior da área. Nos entornos observam-se área com mata secundária, diversas casas em ruína e um lago resultante de antiga extração de areia.

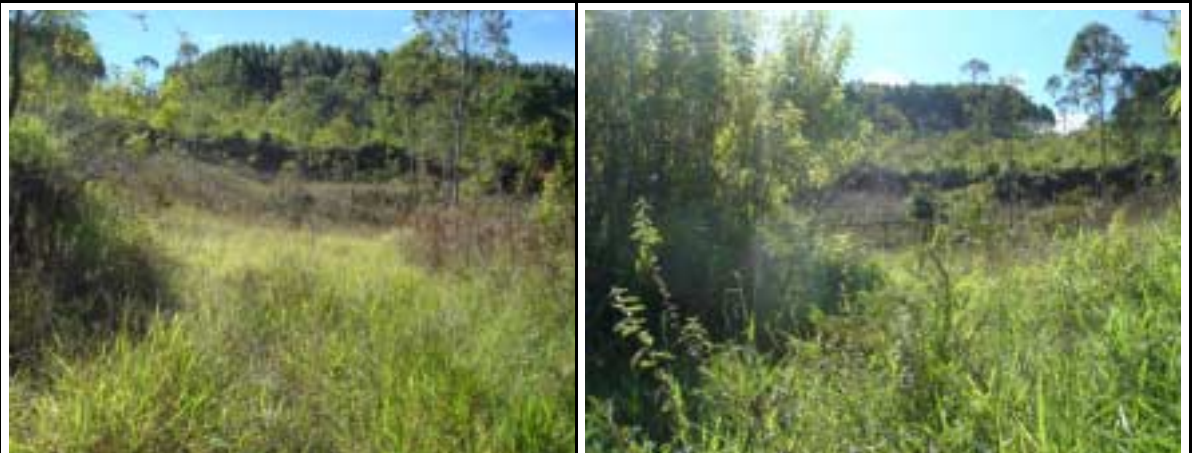
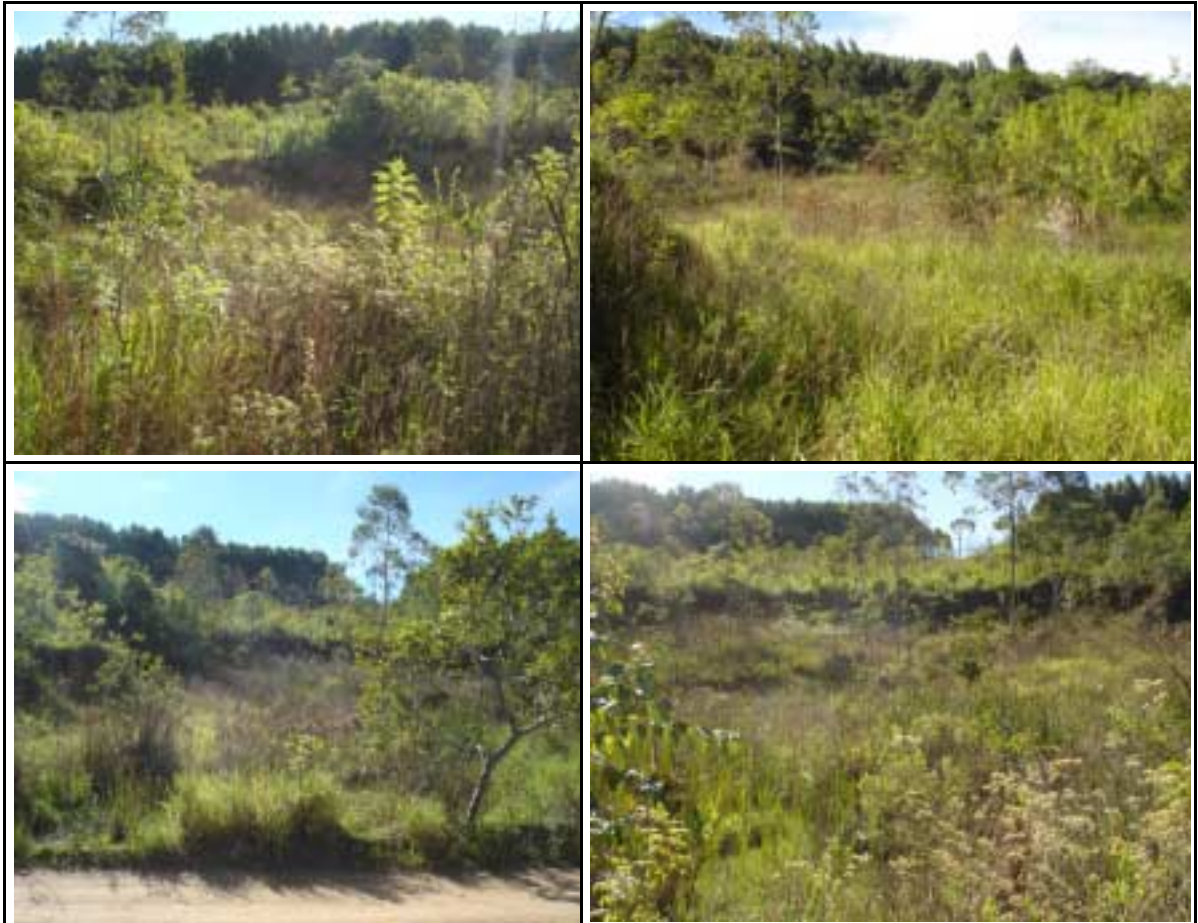
Área parcialmente recuperada com crescimento de gramíneas e arbustos com talude vertical nas porções de cota mais elevada de cerca de 3 metros de altura. Nas partes de cota mais baixa encontram-se terrenos alagados com taboa e blocos de rocha granítica. Nos entornos observam-se áreas de mata secundária, plantação de eucalipto, residências e um porto de areia.

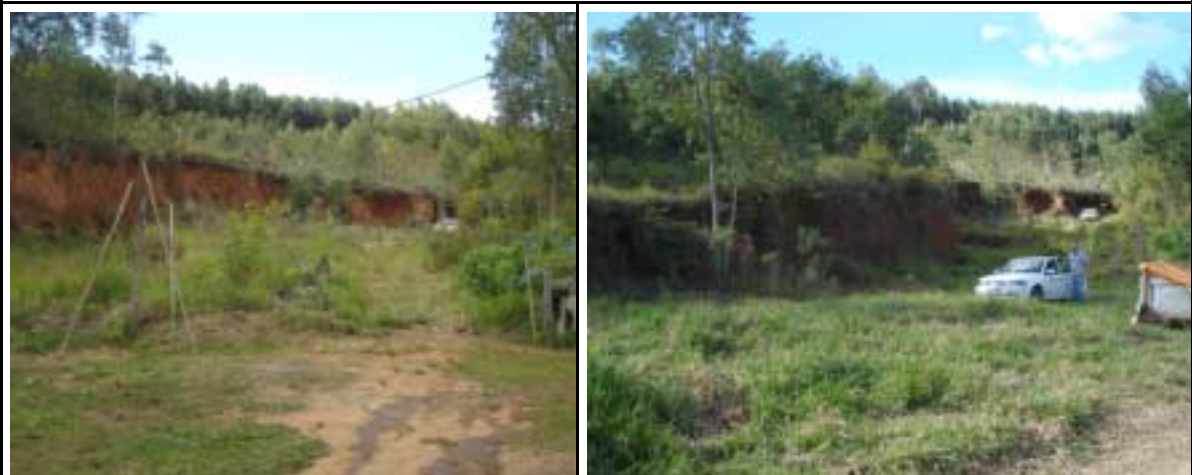
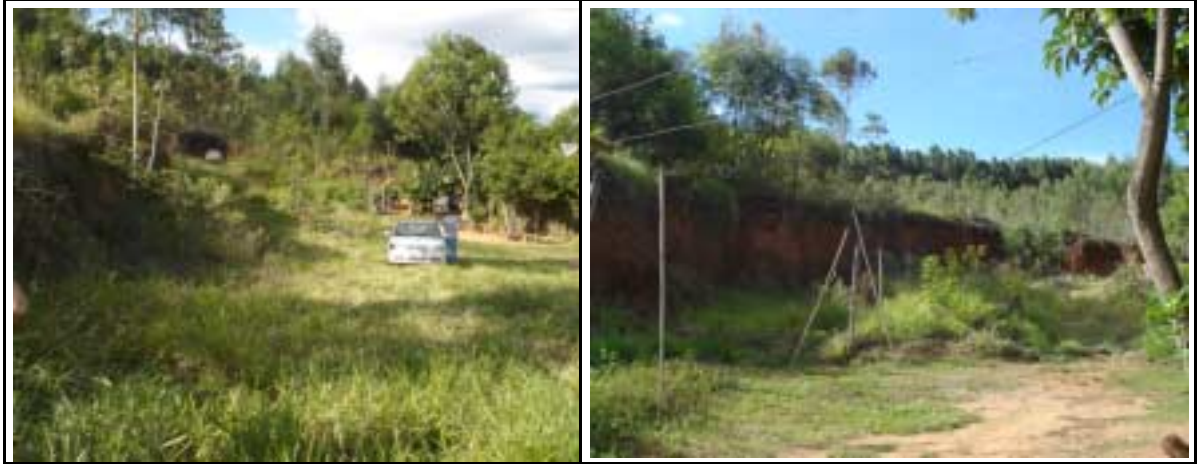
Área situada em meia encosta parcialmente coberta por gramíneas com talude vertical de aproximadamente 3 metros de altura. Nos entornos observam-se plantação de eucalipto, mata secundária, algumas residências e um porto de areia.

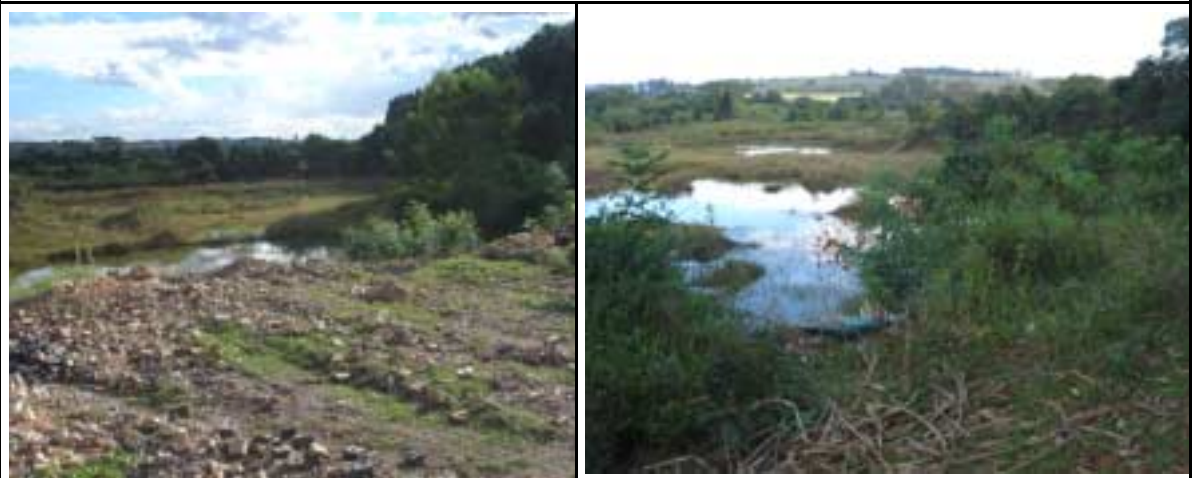
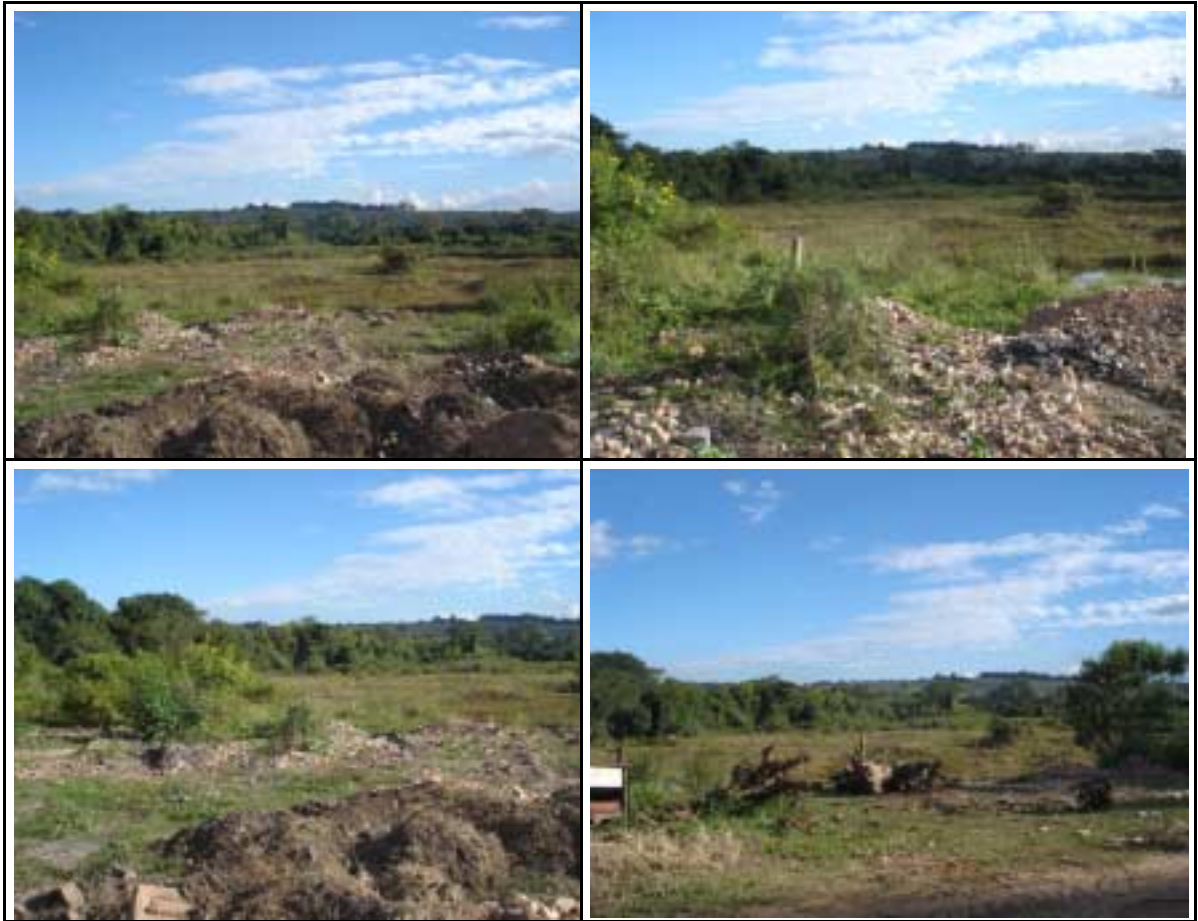
Área relativamente plana constituída por diversas cavas alagadas e por pastagens nas partes mais secas. No entorno observam-se plantação de eucalipto, alguns trechos de mata secundária, residências e uma olaria em atividade.

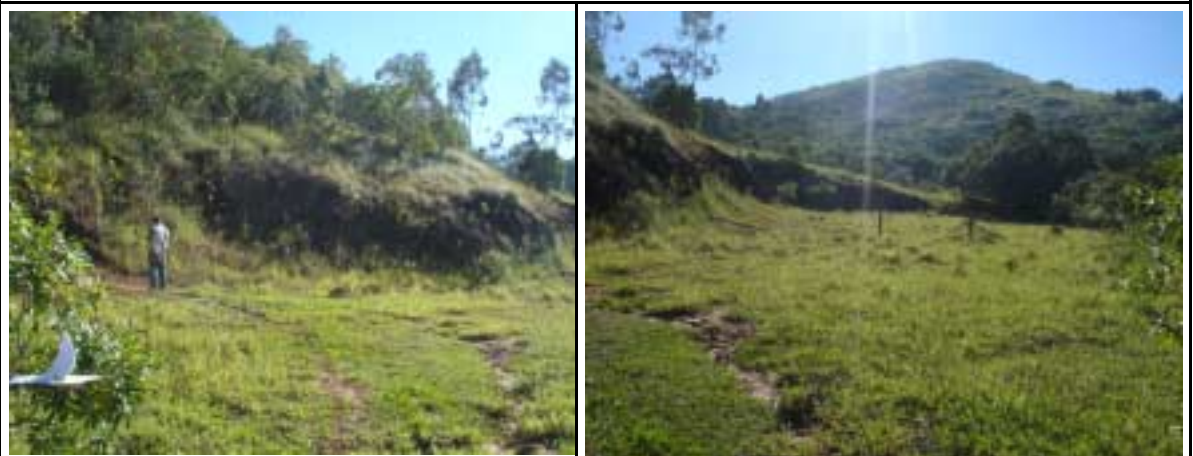
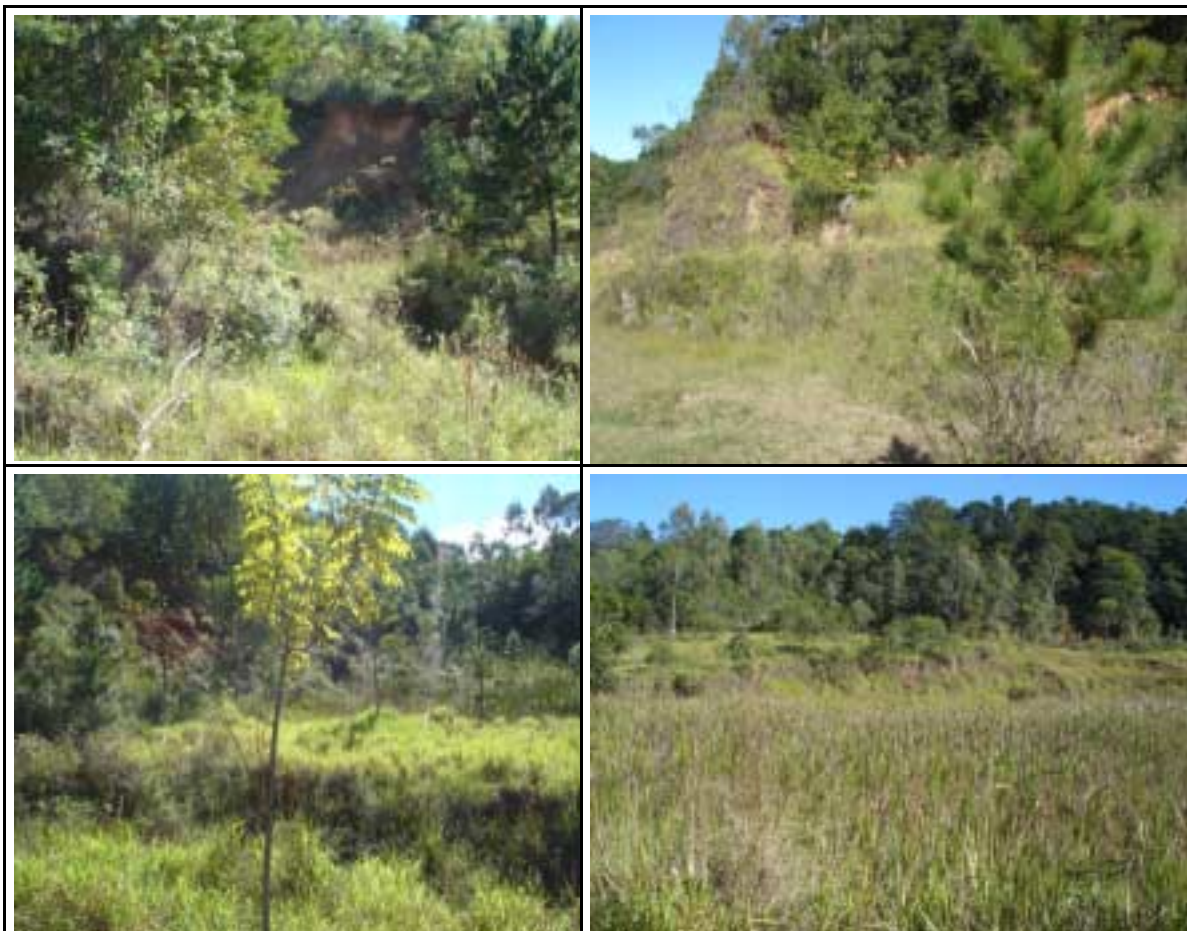
Área situada em meia encosta com taludes verticais de até 8 metros de altura, parcialmente recoberta por gramíneas e espécies arbustivas e com áreas alagadas com taboa. Os entornos são ocupados por mata secundária, plantação de eucalipto, bambuzal e olarias desativadas.

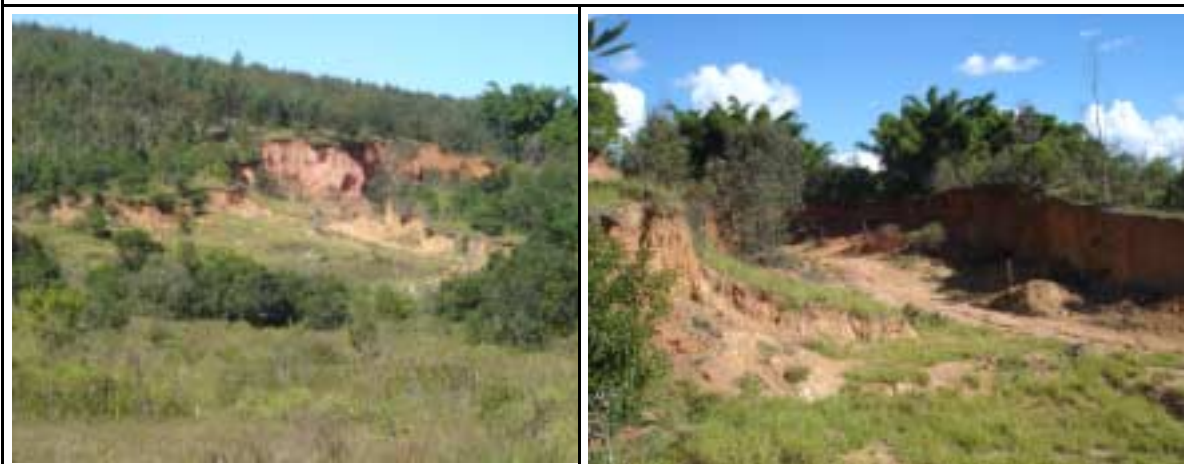
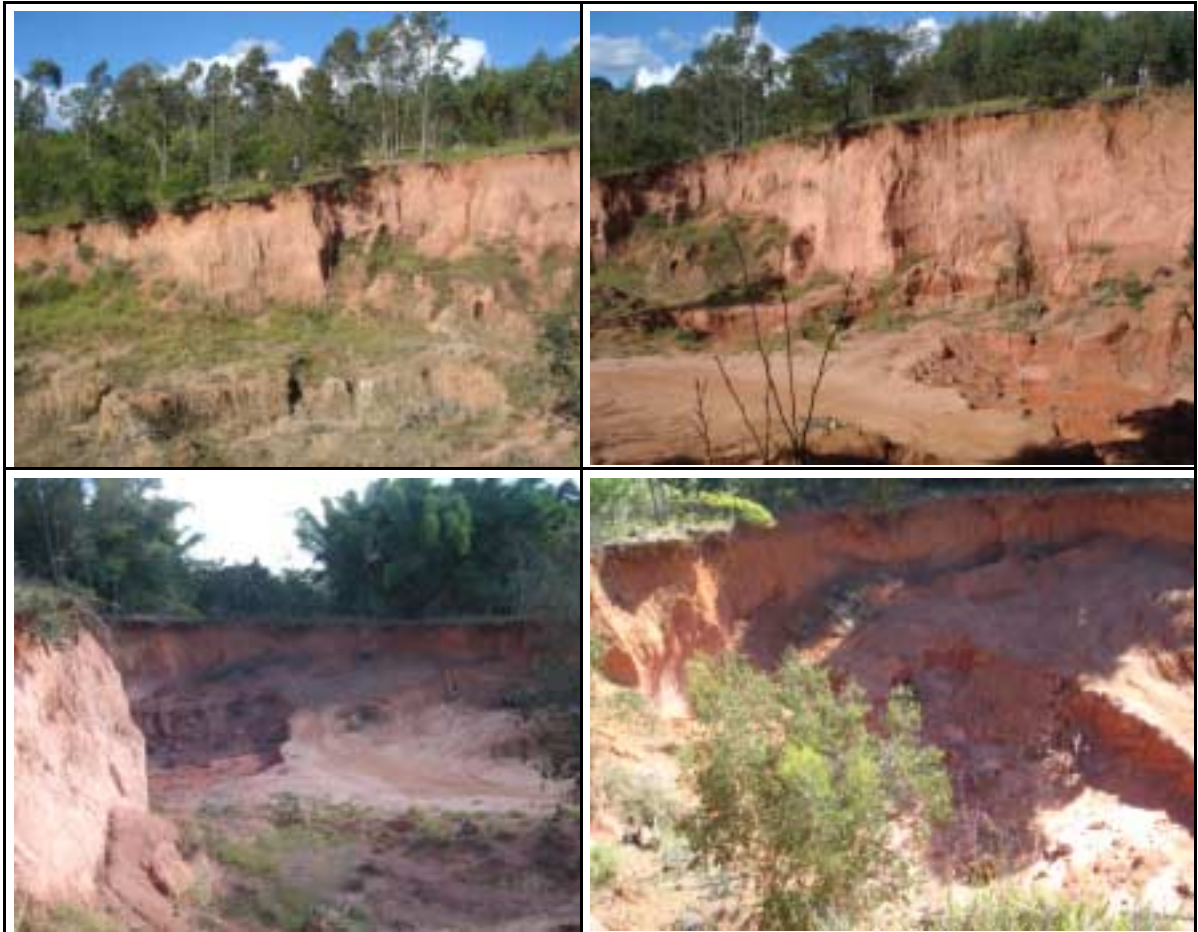
Área situada em meia encosta composta por várias frentes de lavra com taludes irregulares verticais de até 5 metros de altura, mostrando sinais de erosão. As porções de cota mais baixa são ocupadas por pastagens e por áreas alagadas com taboa. Nos entornos observam-se trechos de mata secundária, plantação de eucalipto, bambuzal, residência e fábrica de bloco de cimento.

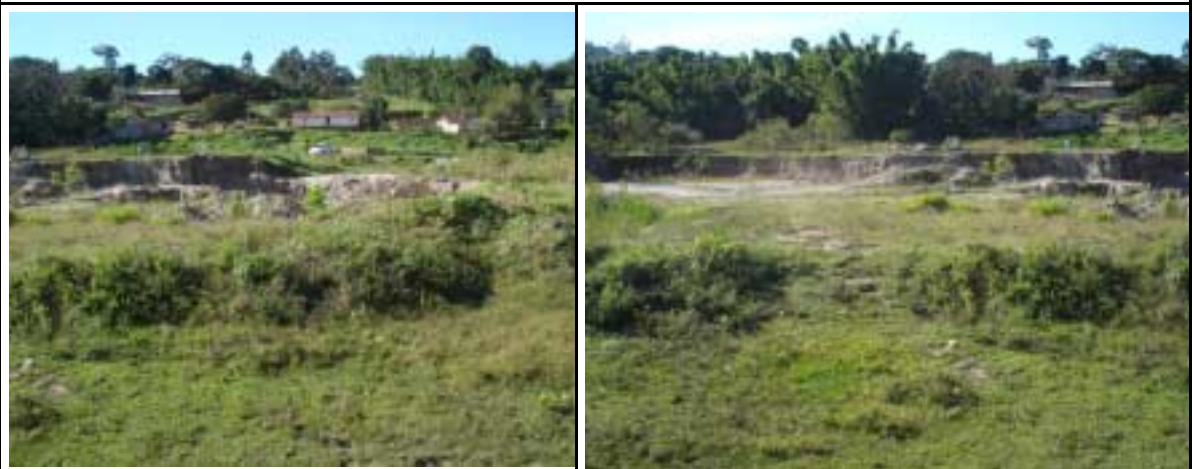
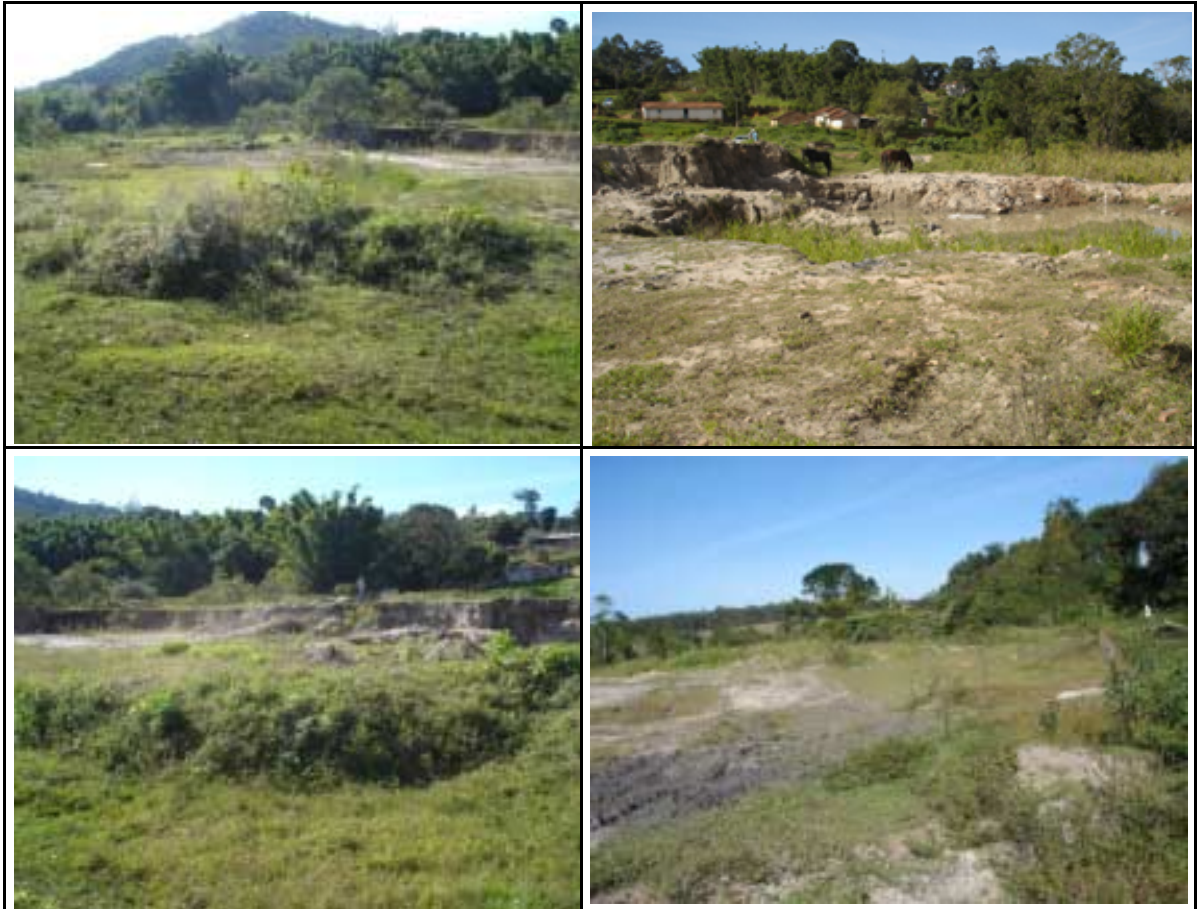
Área composta por diversas frentes de lavra referentes a depósitos de barranco e de várzea, parcialmente recoberta por gramíneas com taludes de até 2 metros de altura. Algumas cavas encontram-se preenchidas por água e com desenvolvimento de taboa. Nos entornos observam-se áreas de pastagens, mata ciliar, residências e um lago para pesca. Observação: há vestígio de extração de argila em cava atual.

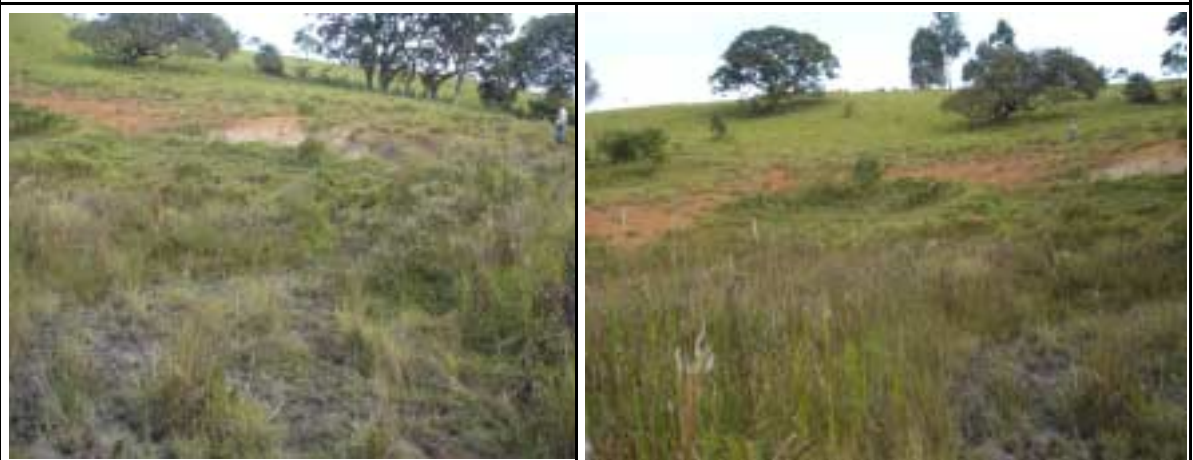
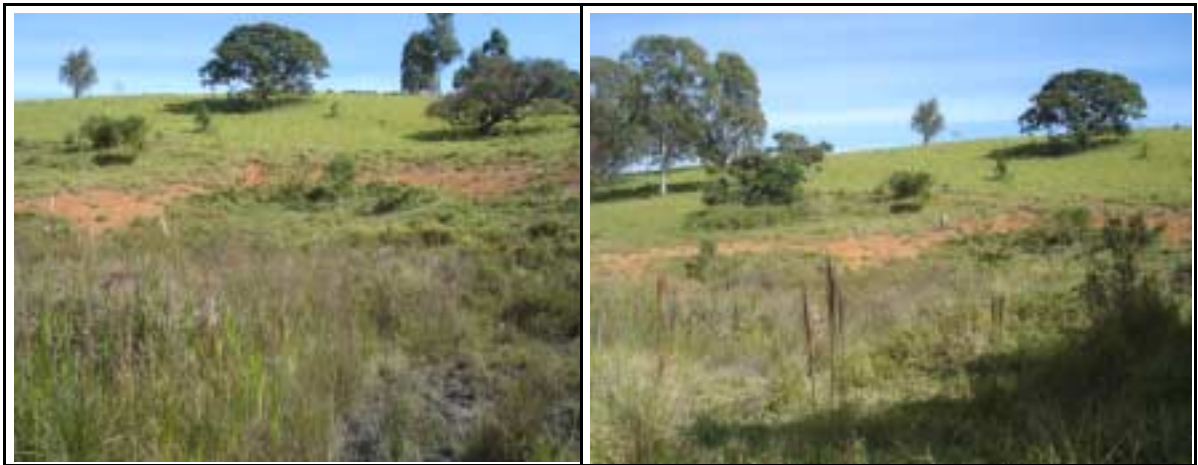
Área situada em cabeceira de drenagem parcialmente recoberta por gramíneas. Nas partes de cota mais baixa observam-se áreas alagadas com crescimento de taboa. Os entornos são ocupados principalmente por áreas com pastagens.

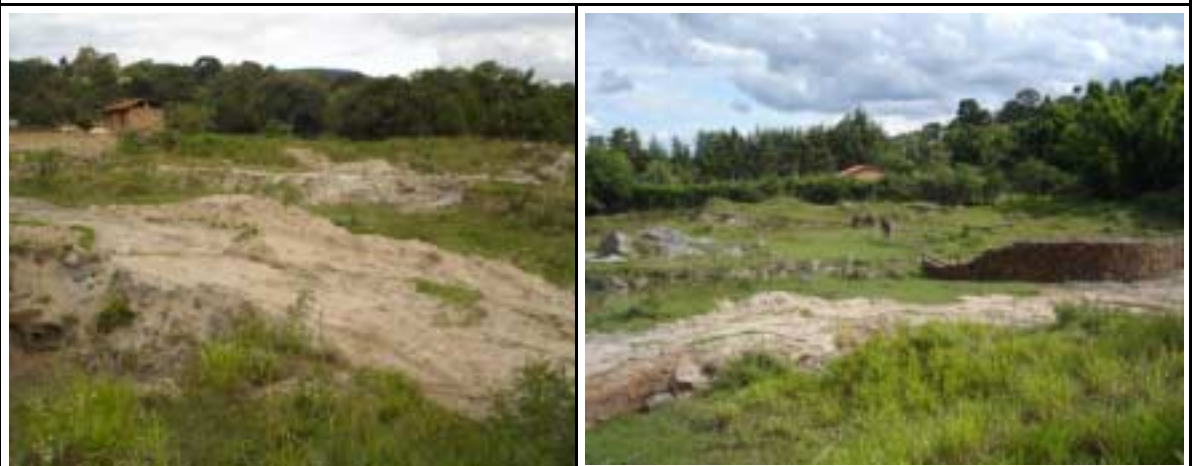
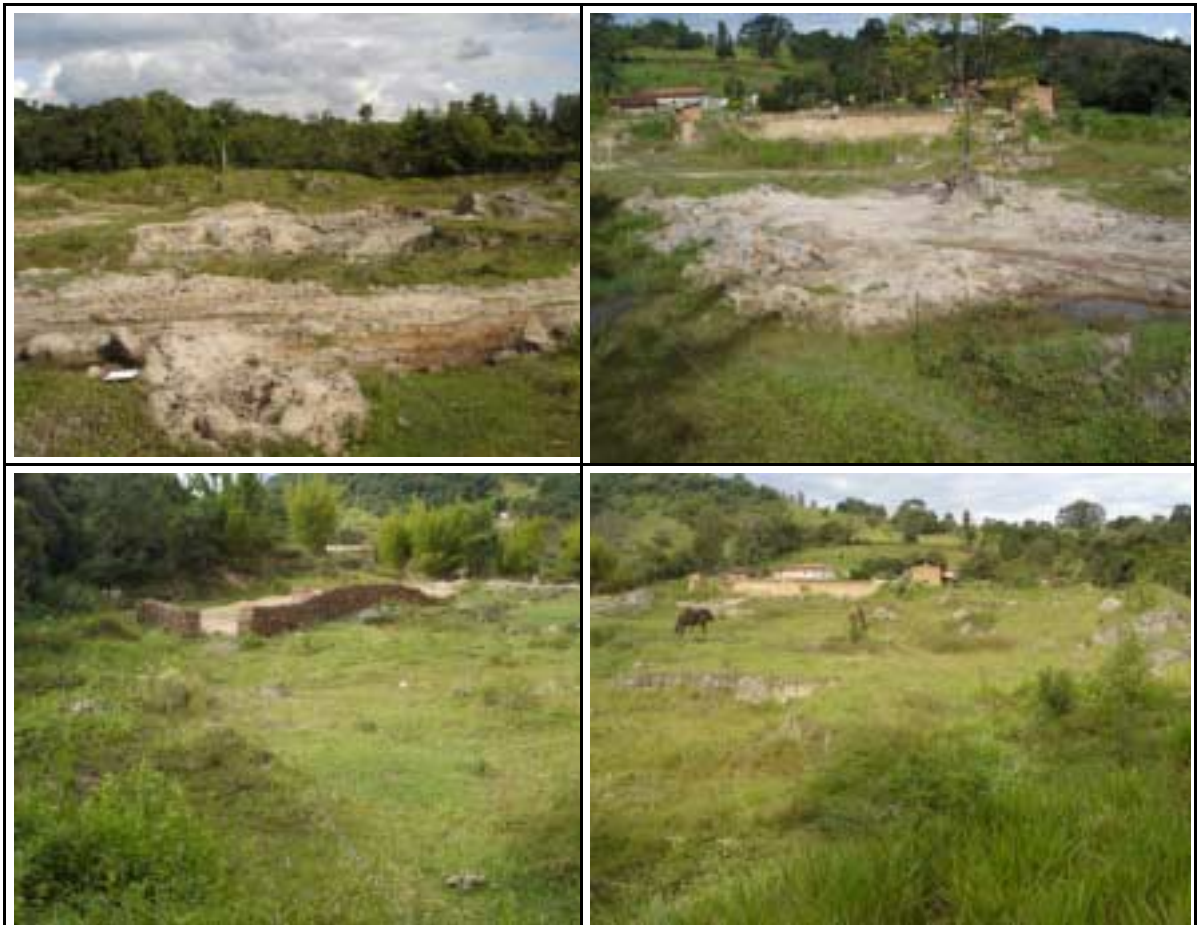
Área lavrada em depósitos de barranco e várzea mostrando talude com aproximadamente 2 metros de altura. Em parte da área encontram-se terrenos alagados com crescimento de taboa. Nos entornos observam-se área com mata secundária, bambuzal, residências, olaria ativa e um córrego. Nota-se que há atividade extrativa no local.
