**ipt**  
INSTITUTO DE  
PESQUISAS  
TECNOLÓGICAS

**RELATÓRIO TÉCNICO**  
**128 492-205**  
**26 de junho de 2012**  
**SDECT**

**LEVANTAMENTO DAS ÁREAS DE LAVRA ATIVAS E DESATIVADAS  
DECORRENTES DA ATIVIDADE MINERÁRIA PARA EXTRAÇÃO DE  
ARGILA DAS OLARIAS DO MUNICÍPIO DE BRAGANÇA PAULISTA –  
Relatório Final**

**Secretaria de Desenvolvimento Econômico, Ciência e  
Tecnologia do Estado de São Paulo – SDECT  
Prefeitura da Estância Climática de Bragança Paulista**

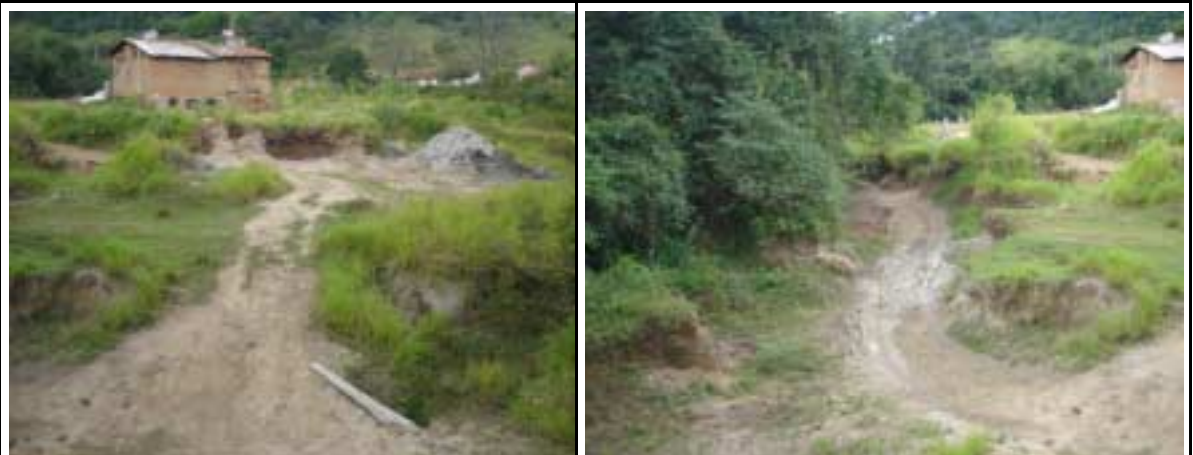
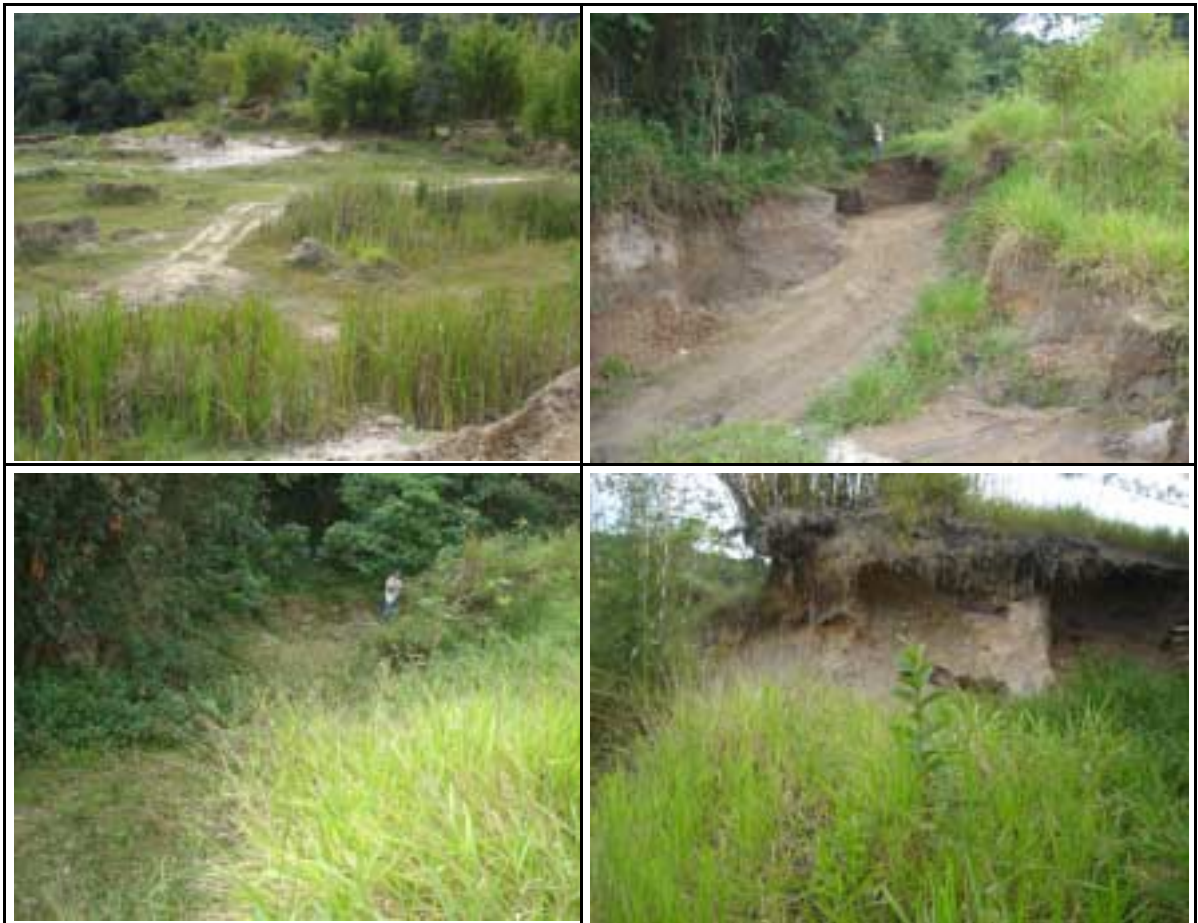
Área composta por várias frentes de lavra com talude verticalizado de até 2 metros de altura e com vários trechos alagados com taboa. No entorno observam-se mata secundária por onde passa um córrego, bambuzal, pastagens, residências e uma olaria em atividade. Nota-se que há atividade extrativa no local.

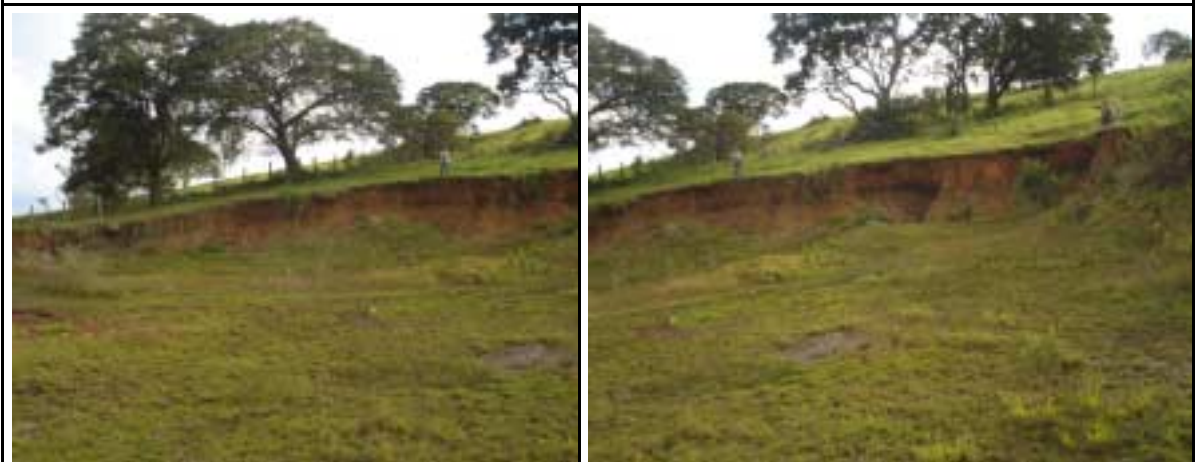
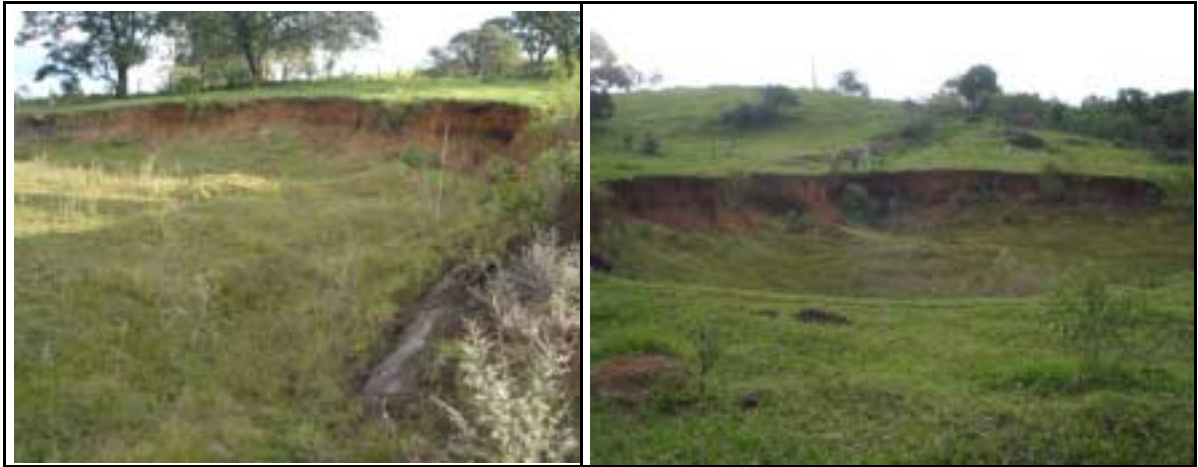
Área situada em meia encosta coberta por gramíneas e com talude verticalizado de até 3 metros de altura. As porções de cota mais baixa mostram área alagada alimentada por uma pequena nascente. No entorno observam-se áreas de pastagens, residência e um lago.

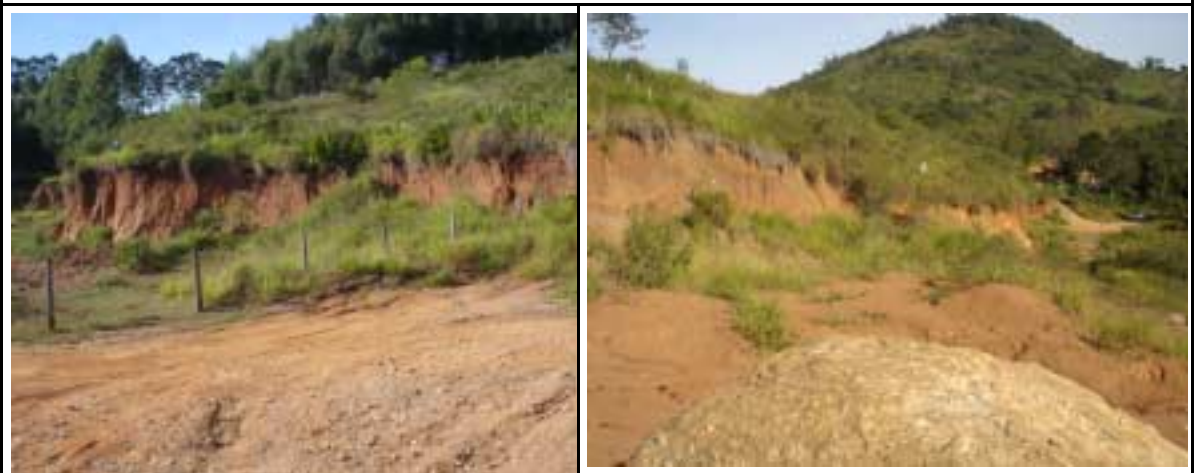
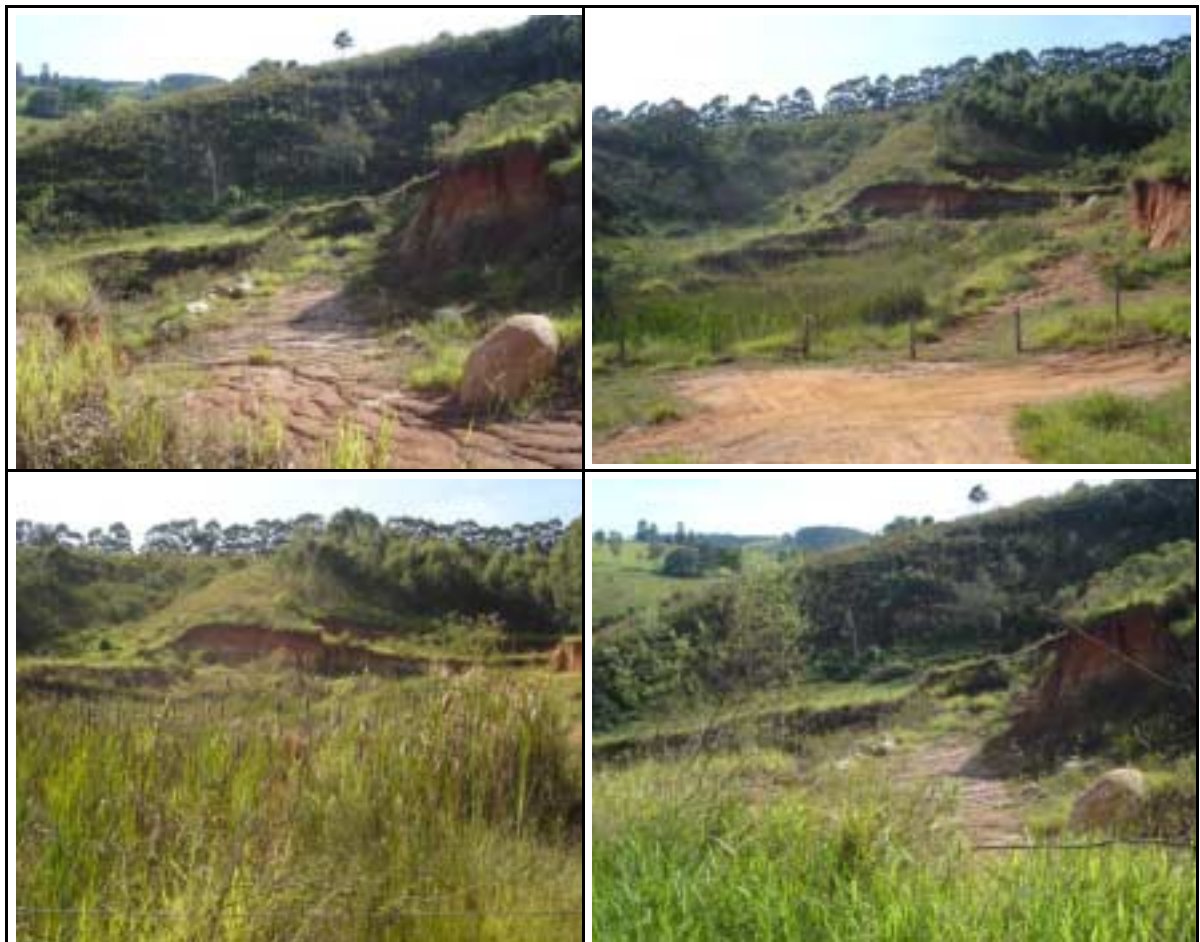
Área situada em meia encosta com diversas bancadas e com taludes irregulares variando de 2 a 3 metros nas partes mais elevadas. Nas porções de cota mais baixa encontra-se área alagada alimentada por uma nascente. Blocos de rocha granítica são comuns em boa parte da área. O entorno é ocupado por plantações de eucalipto, mata secundária, capim *napiér*, residências e uma olaria em atividade.

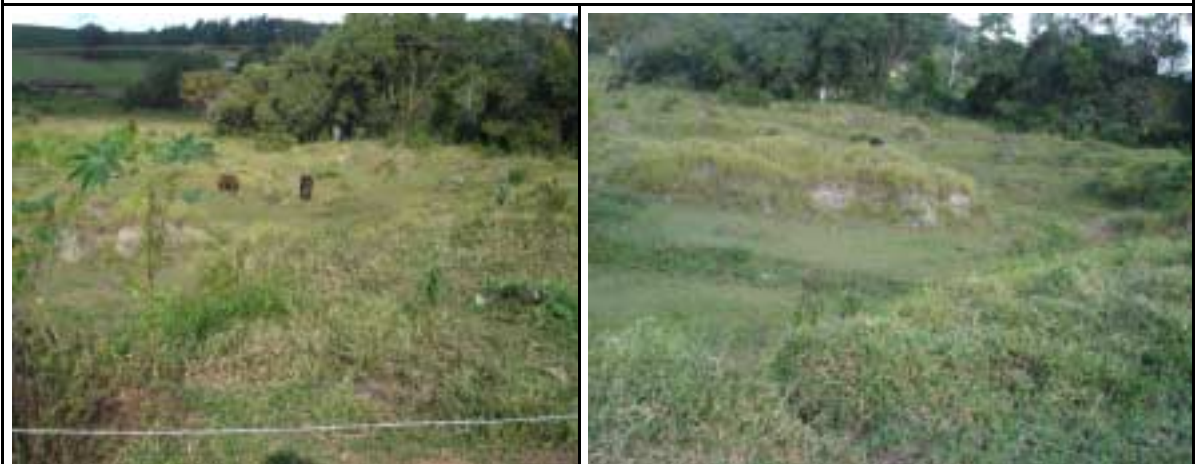
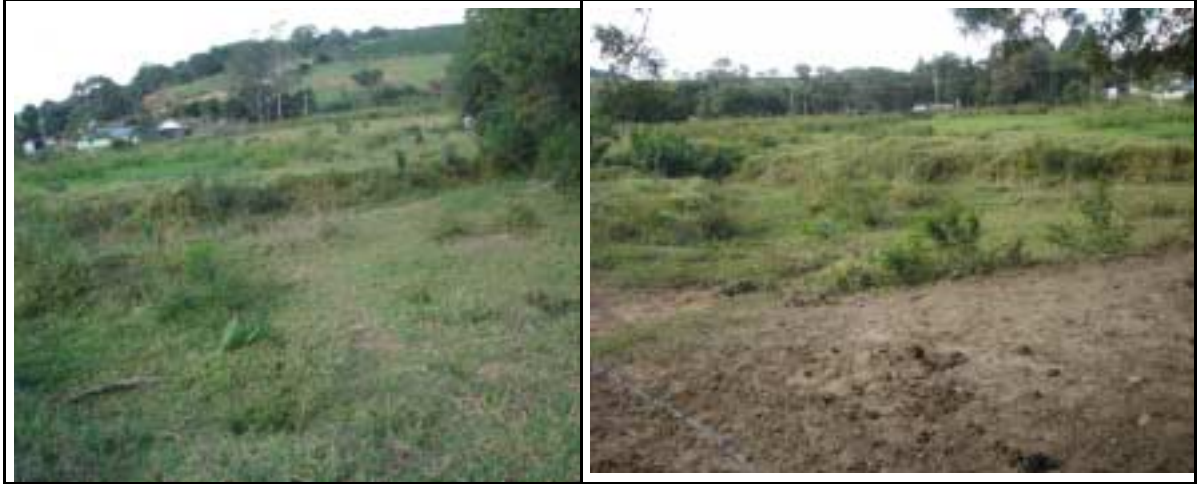
Área em recuperação espontânea coberta por gramíneas com taludes em torno de 2 metros de altura e com partes alagadas. Um córrego corre ao longo da terreno. Atualmente a área é usada como pastagem. No entorno observam-se residências, escola, igreja, campo de futebol e uma granja.

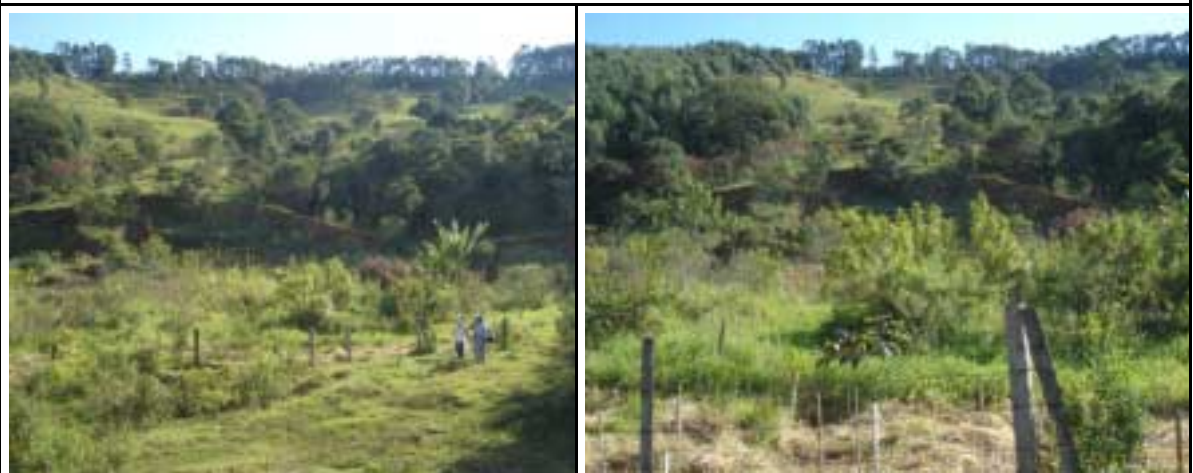
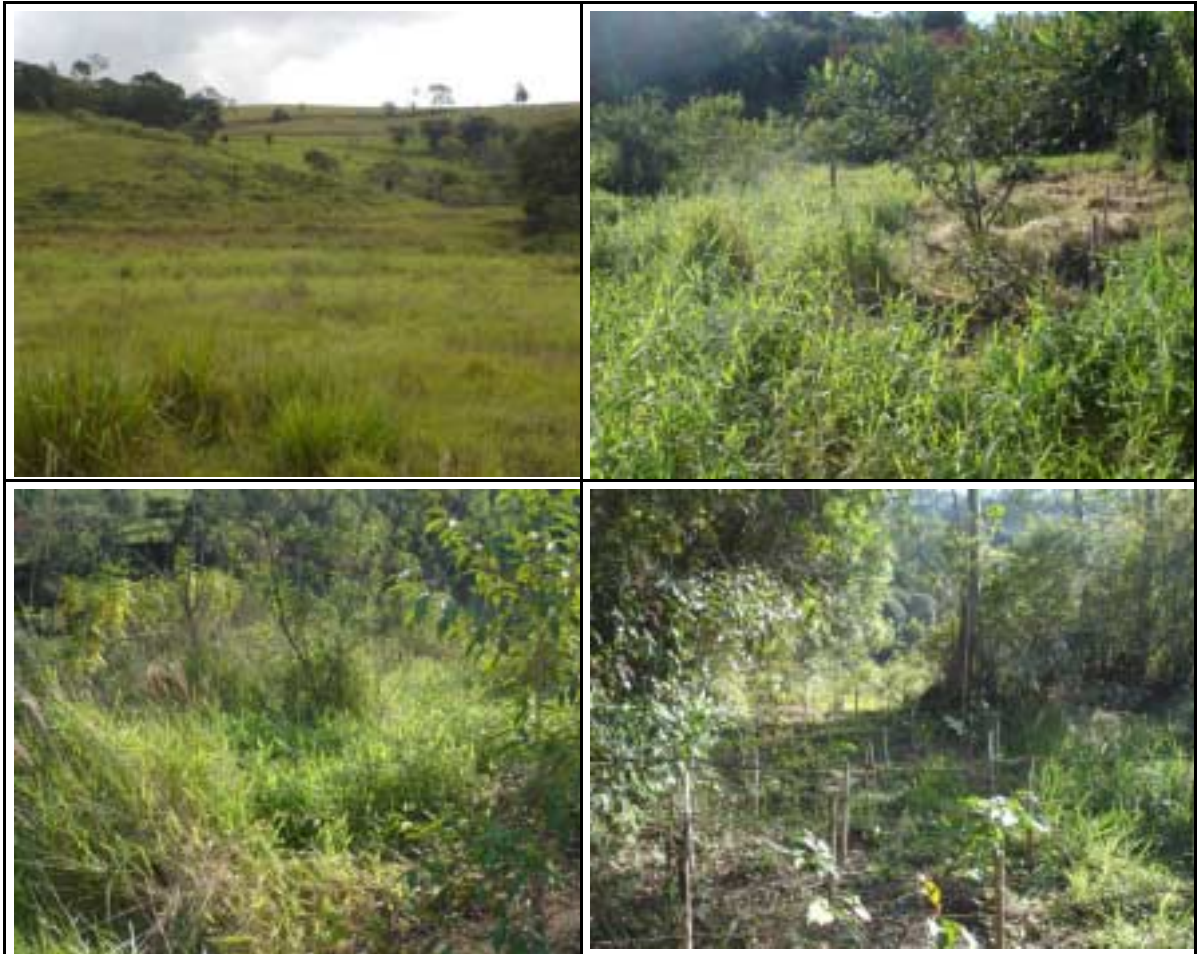
Área lavrada em depósitos de barranco e várzea em fase adiantada de recuperação, com taludes de aproximadamente 4 metros de altura. Boa parte da área encontra-se coberta por gramíneas e espécies de árvores nativas e localmente observam-se áreas alagadas. Uma nascente alimenta um pequeno córrego que corta a área. No entorno notam-se plantação de eucalipto, mata secundária, bananal, pastagens, e residências.

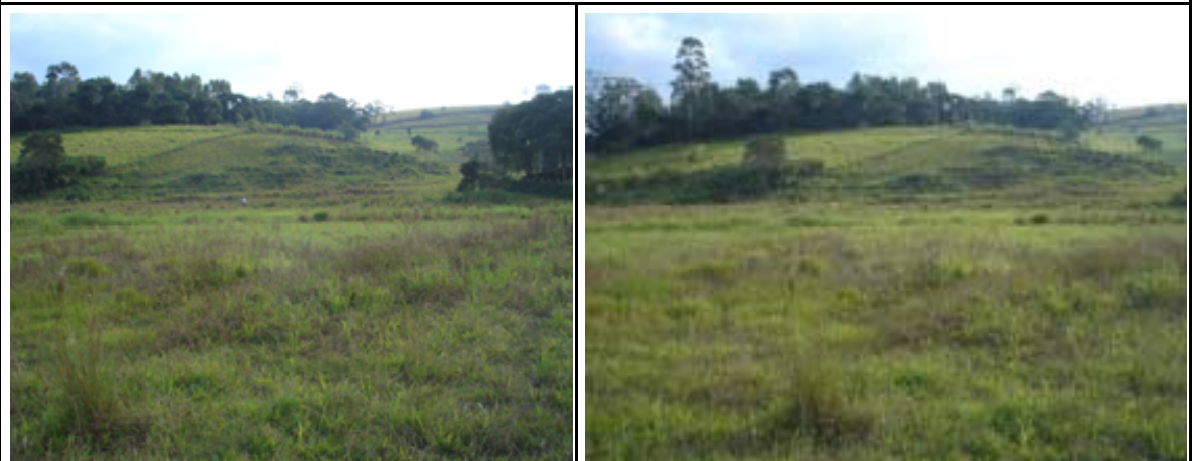
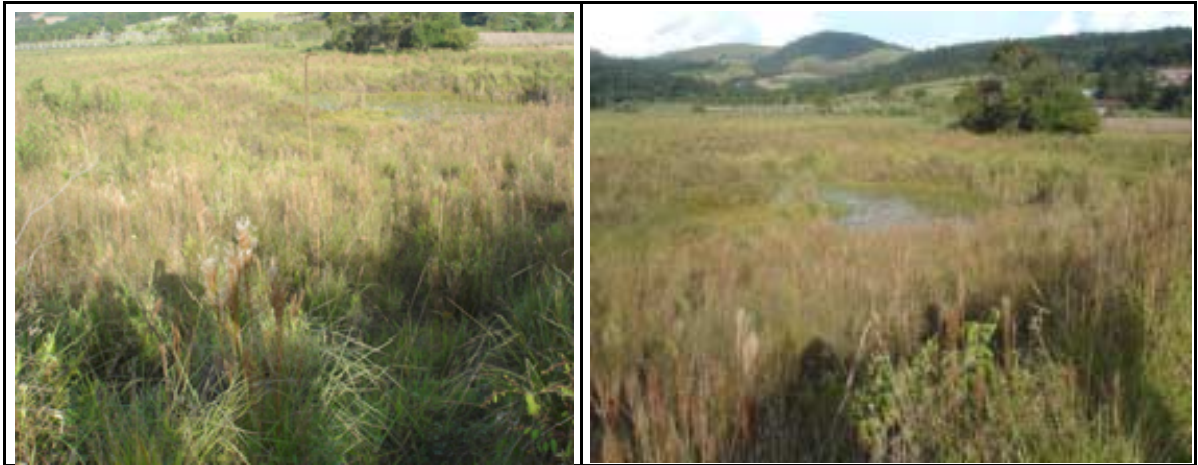
Área em fase de recuperação espontânea recoberta por diversos tipos de gramíneas com taludes de aproximadamente 1,5 metros de altura. Boa parte da área encontra-se alagada com crescimento de taboa e aguapé. O entorno é ocupado principalmente por pastagens.

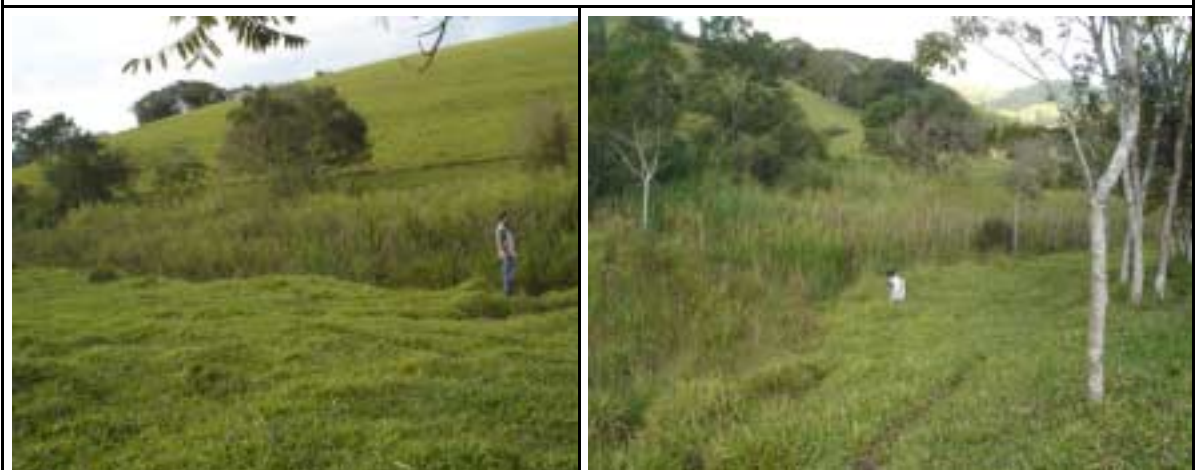
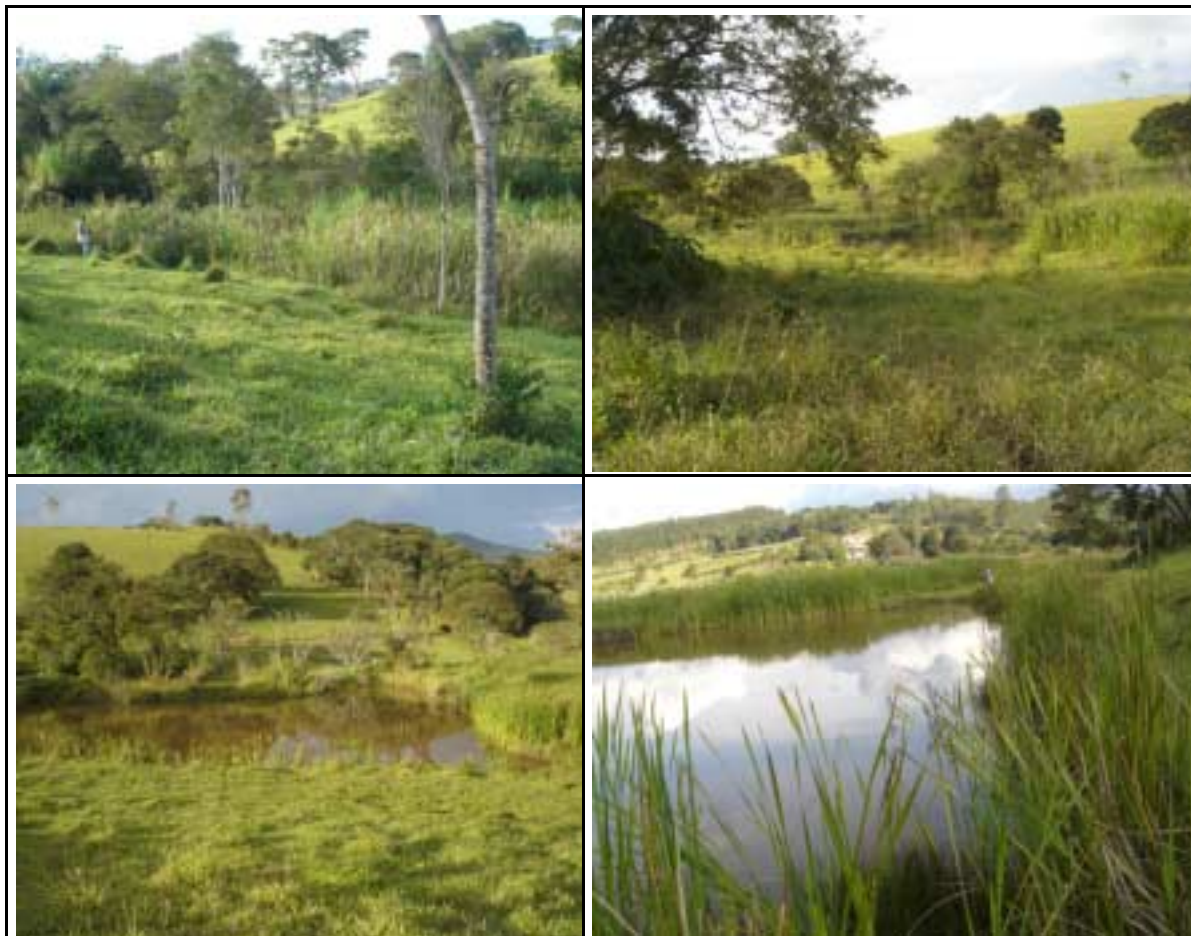
Área encontra-se em fase de recuperação espontânea recoberta por gramíneas e arbustos. Parte da área é ocupada por um lago alimentado por um pequeno córrego, com crescimento de taboa e aguapé. O entorno é ocupado principalmente por pastagens.

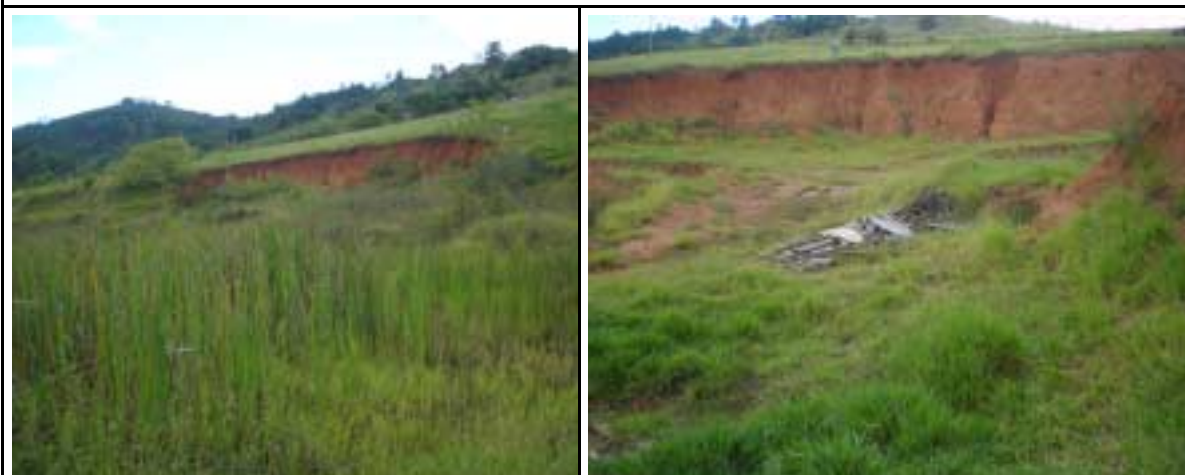
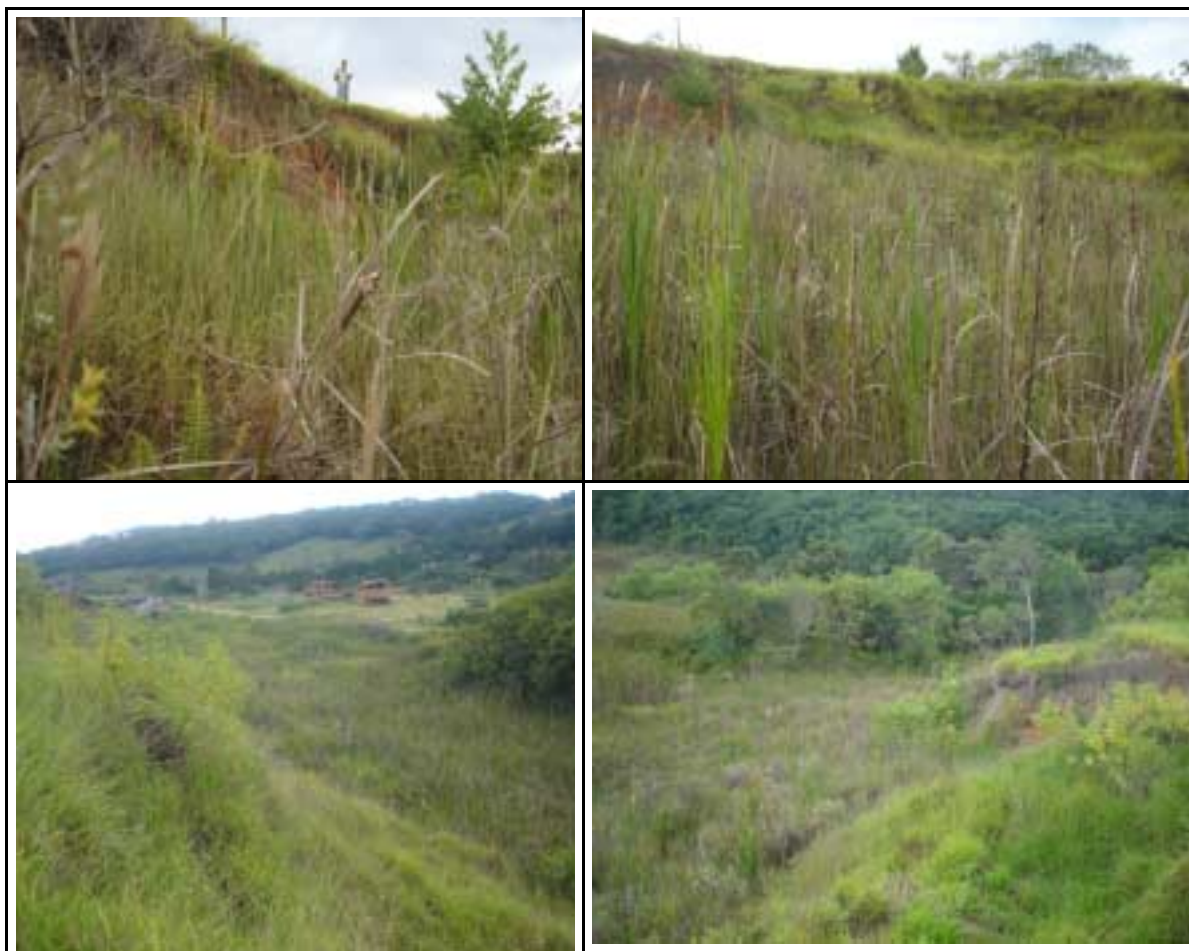
Área situada em meia encosta, parcialmente recoberta por gramíneas e alguns arbustos, com taludes verticalizados de aproximadamente 6 metros de altura, mostrando sinais de erosão. Nas partes de cota inferior observa-se área alagada com taboa. O entorno é ocupado por áreas de pastagens, mata secundária e residências.

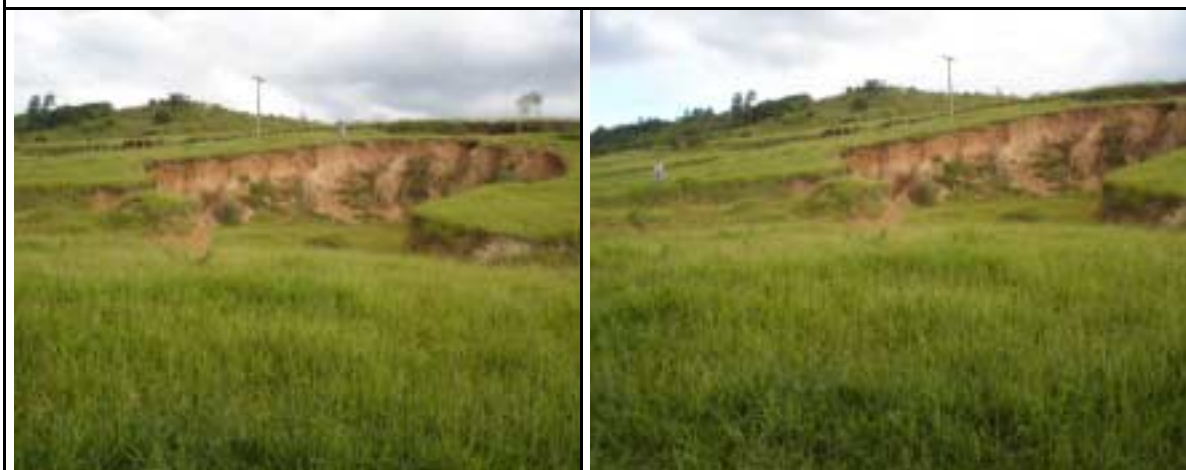
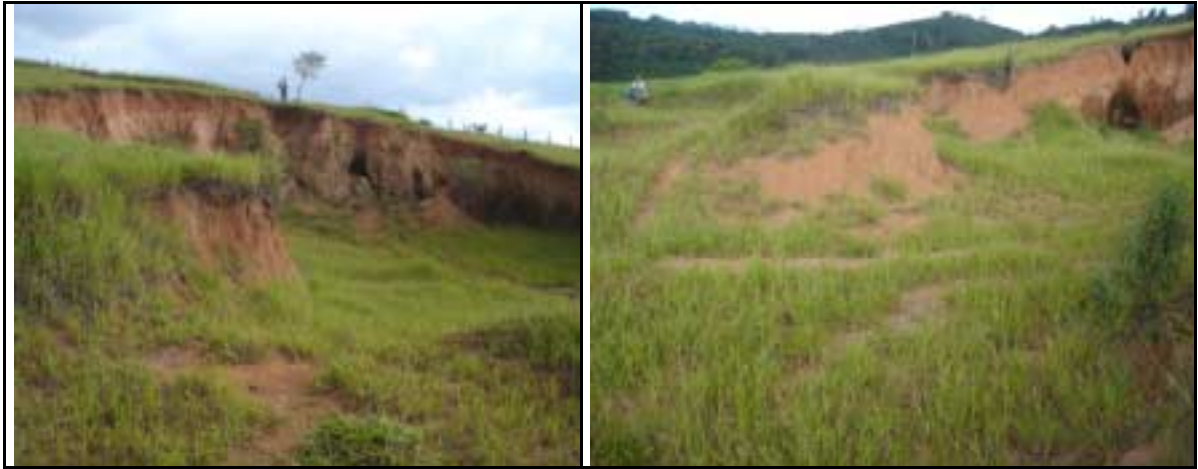
Área situada em meia encosta com taludes verticalizados de aproximadamente 5 metros de altura, mostrando sinais de erosão. As porções de cota mais baixa encontram-se recobertas por gramíneas. O entorno é ocupado principalmente por áreas de pastagens.

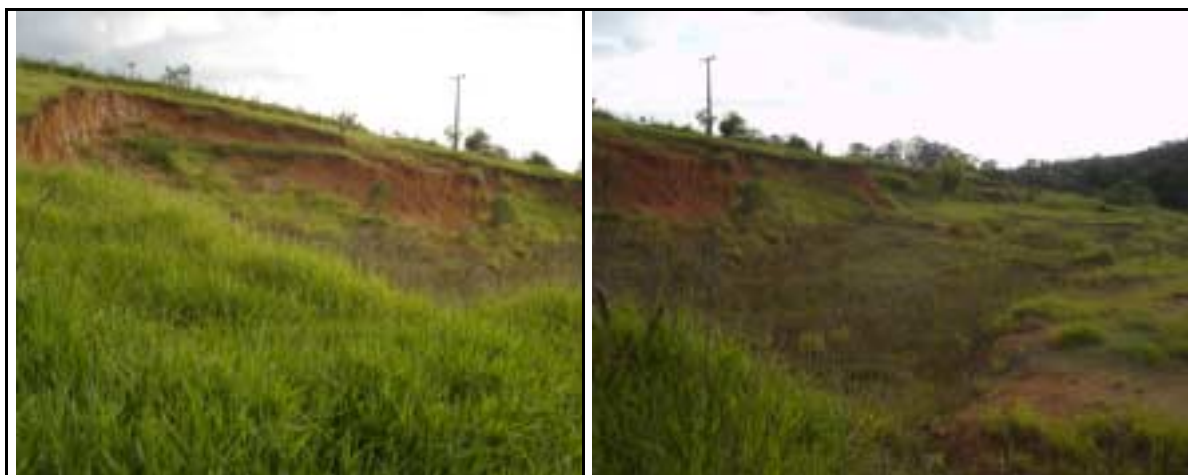
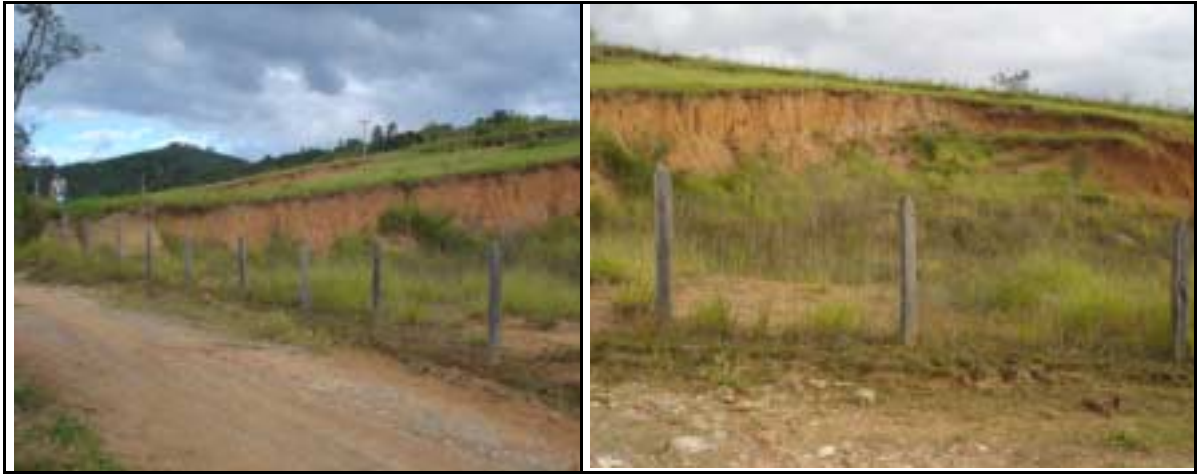
Área situada em meia encosta com taludes verticalizados de aproximadamente 5 metros de altura, mostrando sinais de erosão. As porções de cota mais baixa encontram-se recobertas por gramíneas. O entorno é ocupado principalmente por áreas de pastagens.

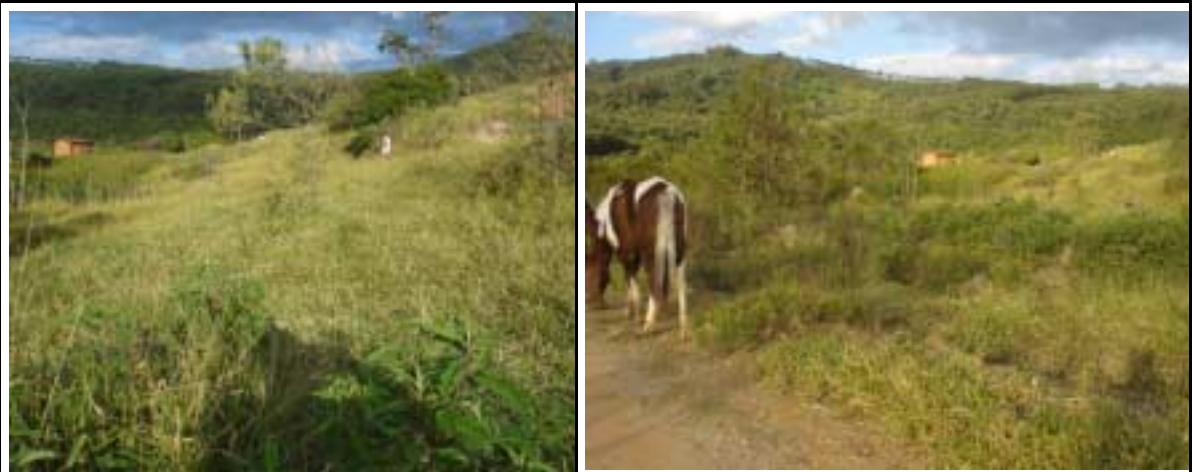
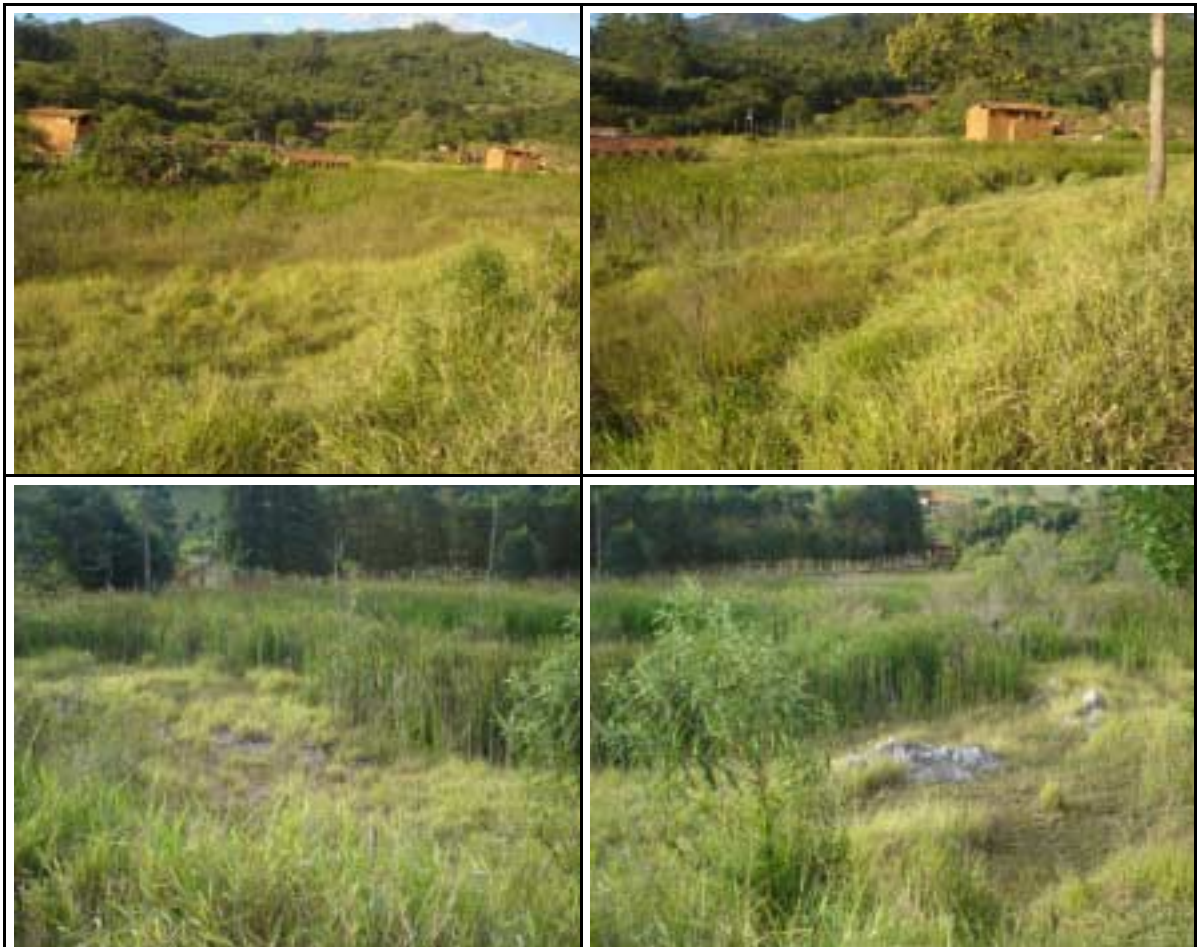
Área com superfície irregular recoberta parcialmente por gramíneas e arbustos e com expressivas cavas alagadas e presença de taboa. No entorno, observam-se residências e olarias.

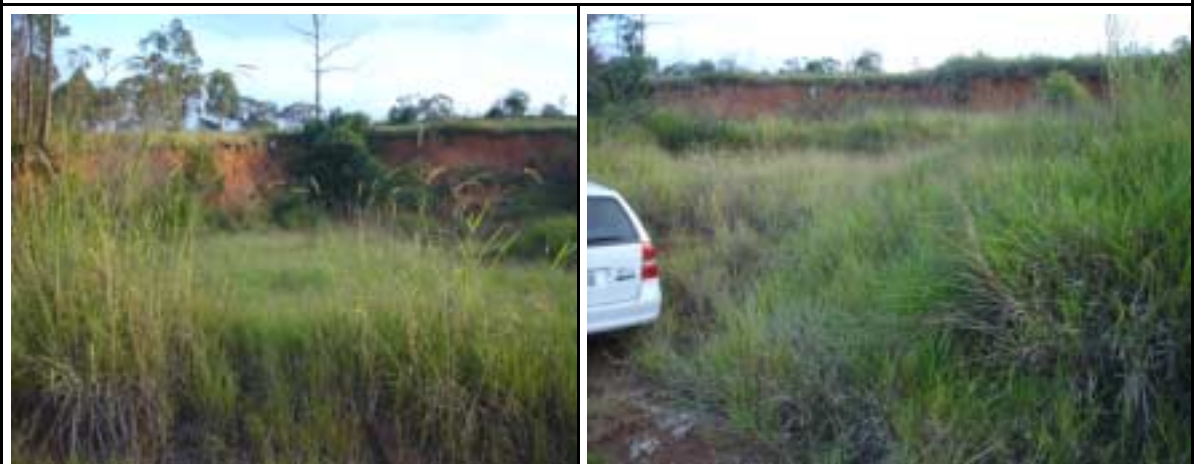
Área situada em meia encosta, parcialmente recoberta por gramíneas, com taludes verticalizados com altura de 6 metros. No entorno observam-se áreas de pastagens, plantação de eucalipto, residências e uma olaria.

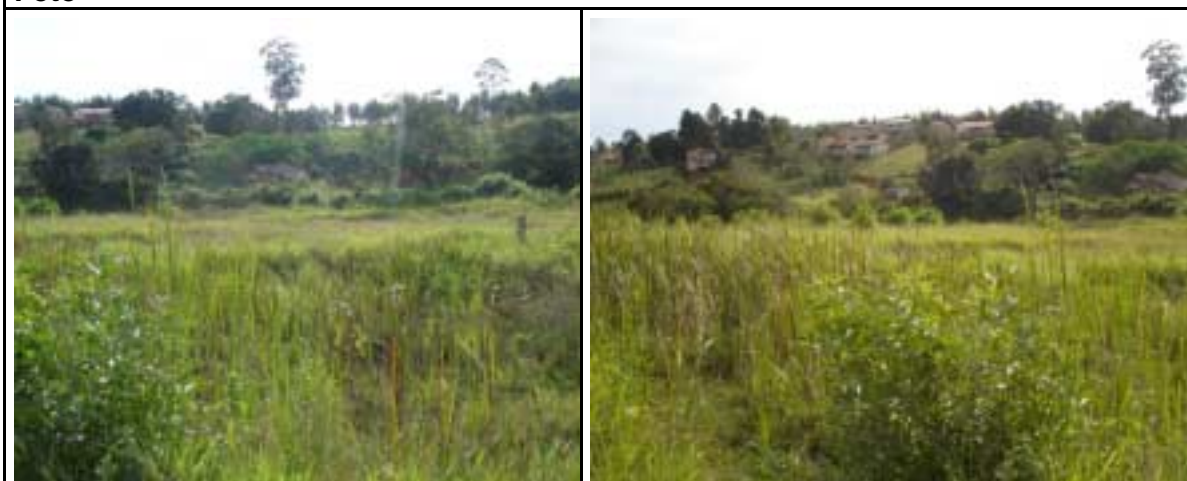
### Foto

Área em estado adiantado de recuperação com superfície irregular totalmente recoberta por gramíneas e arbustos e trechos alagados com taboa. No entorno, observam-se alguns trechos de mata secundária.
