CONSELHO ESTADUAL DO MEIO AMBIENTE
420º Reunião Ordinária do Plenário do CONSEMA
Atuação nos eventos chuvoso do Litoral Norte em
18,19/03/2023

Ações do IPA/Geociências na Resposta à Emergência e Recuperação.

Mapa síntese de risco residual - Vila do Sahy - 01/03/2023

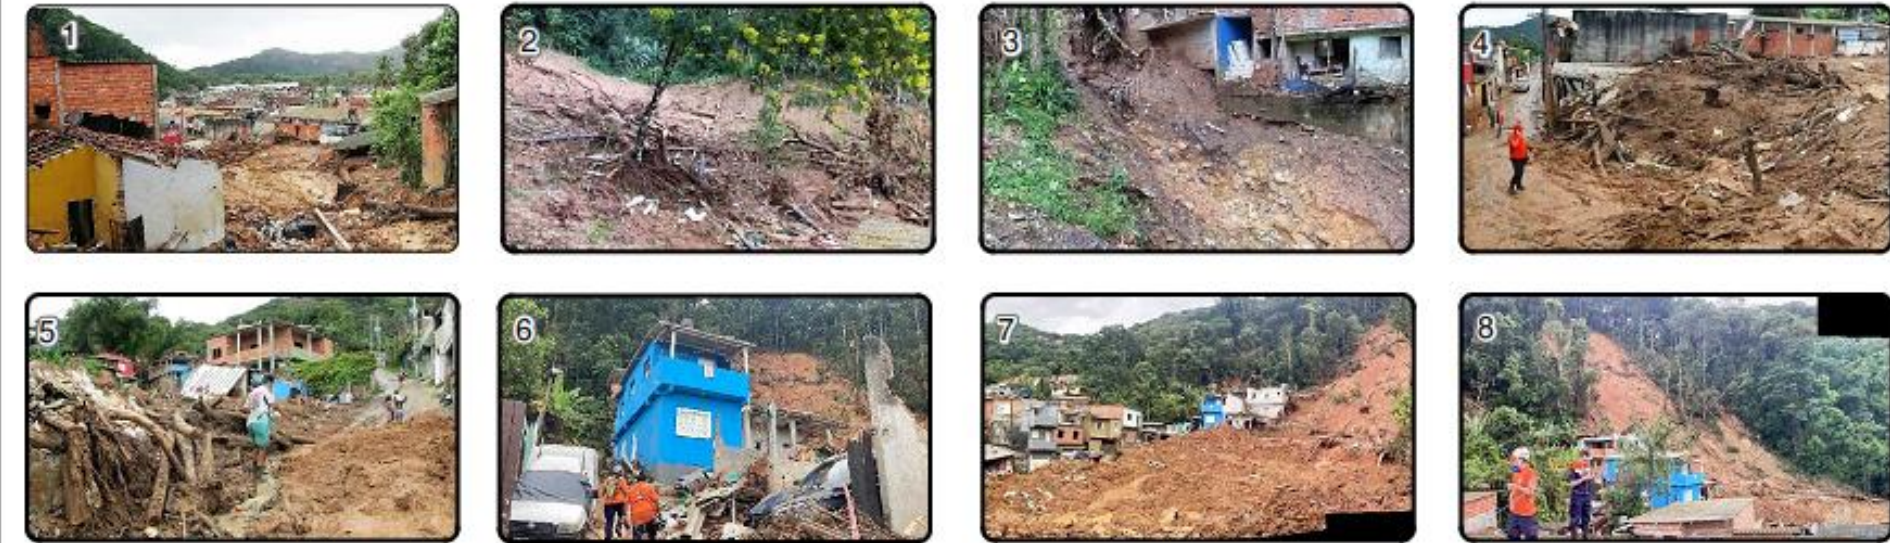
Processo Associado: Escorregamentos de grande porte em talude natural ao longo da encosta. Na porção NW da área, o processo de escorregamento evoluiu para processo de corrida de solo/lama, ao longo do canal de drenagem.

Descrição: Na encosta situada na porção NW, a montante do topo da Rua 23 de Novembro, o escorregamento evoluiu para um processo de corrida de lama/solo. A massa foi mobilizada na linha de drenagem, atingindo moradias ao longo do canal e as moradias situadas na Rua Ricardo Queiroz. Os demais processos que atingiram as moradias estão situados na porção N, NE, E e SE do anfiteatro formado pela encosta, correspondendo, respectivamente, às porções a montante da Rua Ricardo Queiroz, Travessa Pica-Pau, Rua Luís Basílio dos Santos, Travessa São Jorge e Rua São José. A encosta tem amplitude variando entre 50 m (nas porções a SE e E) e 100 m, na porção situada a NE. A inclinação da encosta é superior a 30°, e seu substrato tem composição granítica, com granulometria variando entre argila e areia, com capeamento de solo delgado, por vezes apresentando espessura inferior a 3 m. São observadas as cicatrizes e depósitos dos escorregamentos pretéritos situados na meia encosta e na base da encosta.

MEDIDAS IMEDIATAS DURANTE O PERÍODO CHUVOSO:

- Manutenção das interdições definitivas e temporárias preventivas (ID e ITP, respectivamente) recomendadas, durante todo o período chuvoso, para as edificações indicadas;

- Monitoramento constante da evolução dos processos e feições de instabilidades geológicas-geotécnicas da encosta;
- Providenciar, de maneira emergencial, o manejo de águas superficiais, principalmente das surgências na massa inconsolidada e na encosta;

- Manutenção da limpeza dos bueiros e galerias, a fim de promover o escoamento das águas superficiais ao longo das vias;
- Remoção de árvores inclinadas presentes no entorno das cicatrizes por profissionais devidamente habilitados;

- Restringir o acesso de transeuntes nas áreas de edificações classificadas como Interdições Definitivas e Interdições Temporárias Preventivas;
- Evitar a remoção de material mobilizado na meia encosta e na base da encosta durante o período chuvoso, bem como a remoção das edificações afetadas.

- Promover a elaboração de projeto básico e/ou executivo para o adequado dimensionamento e a execução de obras civis destinadas à estabilização da encosta, remoção dos depósitos de materiais inconsolidados, e ao disciplinamento das águas superficiais subsuperficiais ao longo das vias, edificações e dos taludes;
 - Promover a reurbanização da área após a remoção das edificações cujas estruturas foram completamente destruídas ou indicadas como ID (Interdição Definitiva).
- *As recomendações completas estão no relatório técnico.
