# **ANEXO 16**

## **Inventário dos Bens Histórico- Culturais do PEC**

A maioria das construções hidráulicas encontradas ao longo da divisa do Parque Estadual da Cantareira, é de pequena dimensão, e foi construída para a captação, o armazenamento e a distribuição das águas dos ribeirões e dos mananciais da Serra.

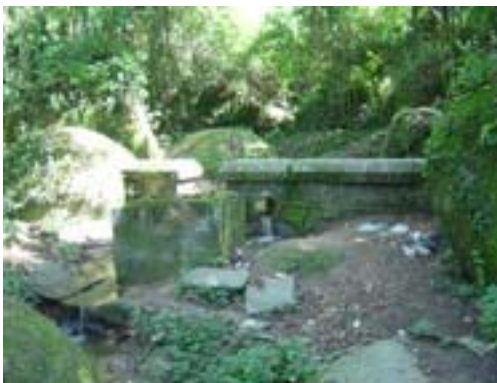
Foto 2008

**Deterioração:** Ação do tempo [X] Atos de vandalismo [X]

**Elementos que faltam:** Encanamento

**Conseqüência:** não tem mais ligação com a caixa de registro

Desassoreamento [X] limpeza da vegetação [X] Maior fiscalização [X] Restauro [X]

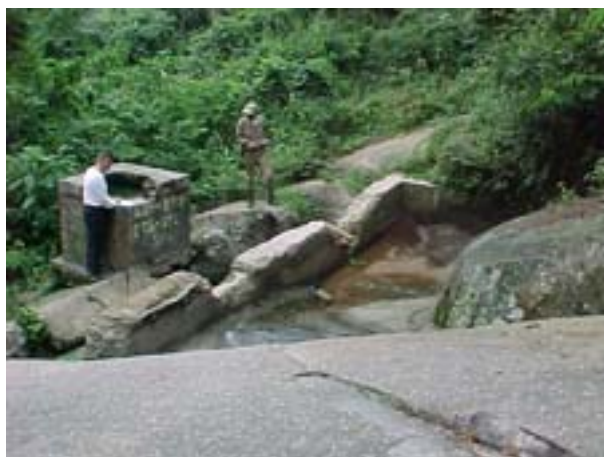
Represa do Canivete 2006

**Observações:** Os tijolos estão aparentes devido a atos de vandalismo. Falta parte da estrutura.

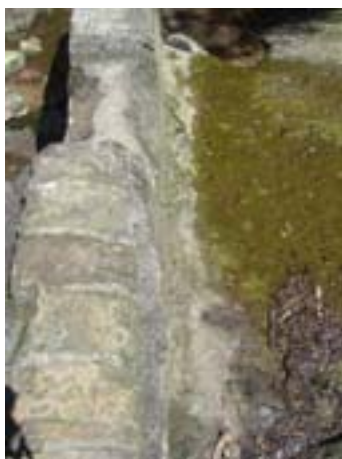
Detalhe da barragem com os tijolos aparentes julho 2008

**Deterioração:** Ação do tempo (X) Atos de vandalismo (X)

**Elementos que faltam:** tijolos e parte do revestimento

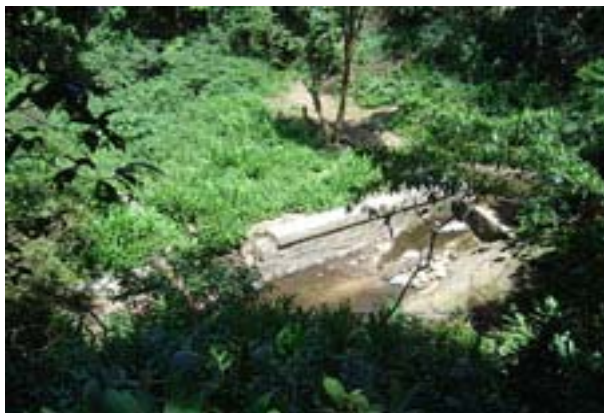
Foto 2008

**Obs: Natureza da deterioração:** Assoreamento, destruição de aproximadamente 2,70m da barragem. Foi constatada a presença de lixo doméstico, e de criação de suíno, provocando um odor desagradável.

**Observações:** Os tijolos estão aparentes.

**Deterioração:** Ação do tempo (X) Atos de vandalismo (X)

**Elementos que faltam:** tijolos e parte do revestimento

desassoreamento [X] limpeza da vegetação [X] maior fiscalização [X] restauro [X]

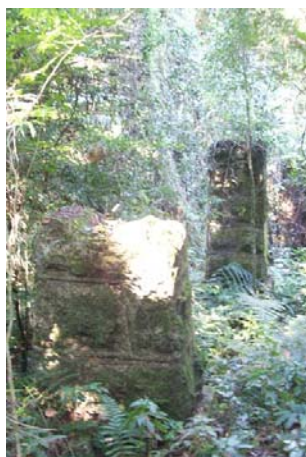
Elementos retirados: encanamento de ferro

Vestígios do aqueduto do Bispo julho 2008

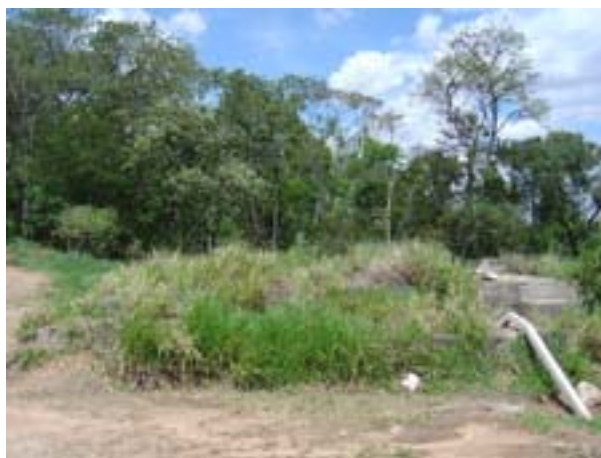
Vestígio de edificação outubro 2007

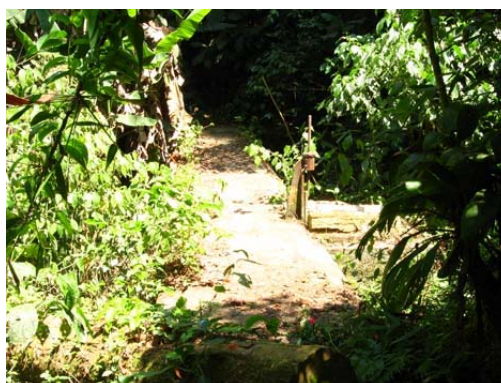
Foto 2008 A represa está encoberta pela vegetação

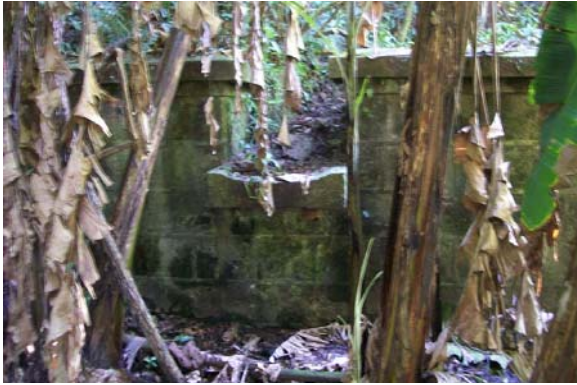
Vestígios da Represa no 3

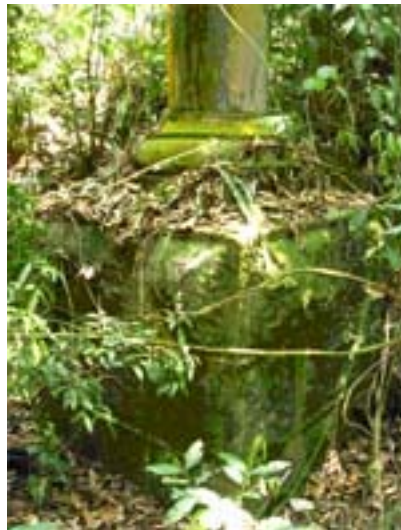
Foto 2007 - Detalhe de uma das pilastras

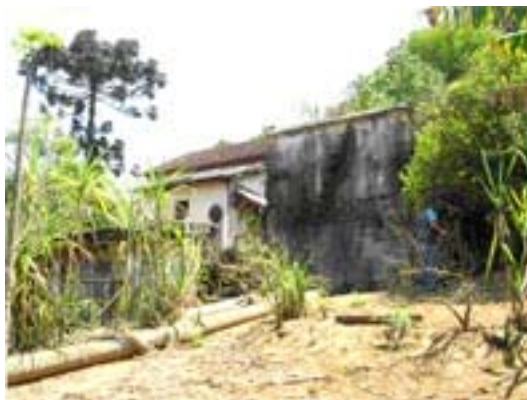
Casa do guarda parque e Caixa do Sifão

Ao lado, residência do guarda parque. Logo abaixo, ficam os encanamentos que saem da Caixa e conduzem as águas do Cassununga através de aqueduto até o Reservatório de Acumulação. Julho 2008-08-12

**Obs:** Com relação ao aqueduto, está parcialmente coberto pela vegetação e sofre ameaça constante, pois está em área de fácil acesso, e o seu material, ferro, pode ser vendido facilmente no mercado. Comparando as fotos recentes com as de 1893 e 1894 pode ser observado a presença de um novo aqueduto em paralelo, provavelmente construído na década de sessenta, não foi encontrado qualquer sinal do fabricante constando, a data de fabricação:1961. Em outra área do Cassununga o encanamento foi furtado, restando apenas, os pilares de sustentação.

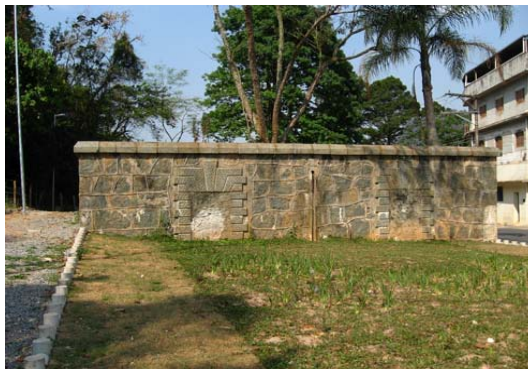
Foto 2008

Crítico [ ] Estável [X] instável [ ]

Eminente [ ] Provável [X] Incerto [ ]

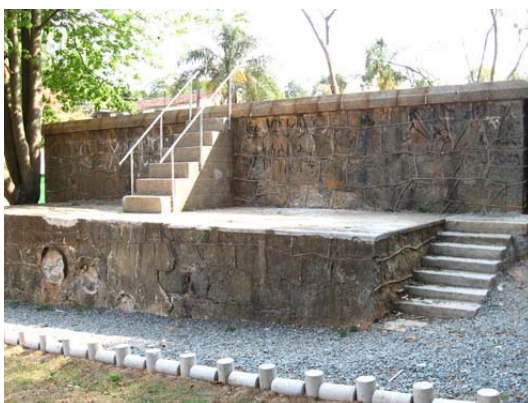
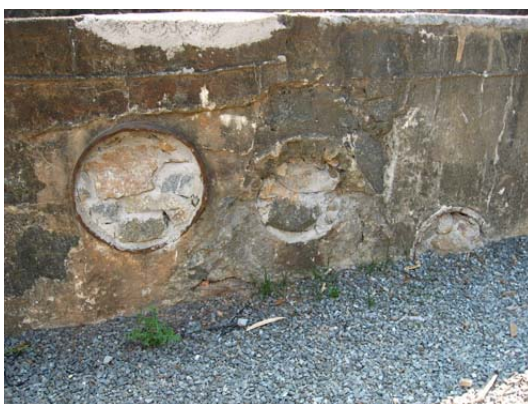
Encanamentos - Foto 2007

Na parede é possível verificar, que os dutos foram cortados, da esquerda para a direita, o encanamento de ferro de 600mm, com espessura de 20mm, instalado após a inauguração, em 1908, da Represa do Engordador, que passou a enviar diretamente grande volume de água; no meio, parte do aqueduto de 500mm de tijolos, com espessura de 100mm, que recebia as águas dos mananciais do Cassununga e quase aterrada, à direita, a tubulação de concreto com 450 mm de diâmetro, e 50mm de espessura, das sobras dos Reservatórios de Acumulação.

Tratamentos efetuados e datas: Em 2007, foi completamente lacrado para evitar invasões.

desassoreamento ( ) limpeza da vegetação ( ) Maior fiscalização (X) Restauro ( )
