PROGRAMA  
**“RECUPERAÇÃO SOCIOAMBIENTAL DA SERRA DO MAR E  
MOSAICOS DA MATA ATLÂNTICA”**

**PROJETO EXECUTIVO DE REFORMA E ADEQUAÇÃO DO PÍER DE  
ATRACAÇÃO DO PARQUE ESTADUAL DA ILHA ANCHIETA,  
LOCALIZADO NO MUNICÍPIO DE UBATUBA / SP**

**EDITAL DE LICITAÇÃO NÚMERO 003/2012  
NÚMERO DO EMPRÉSTIMO 2376/OC-BR**

SÃO PAULO  
JANEIRO DE 2013

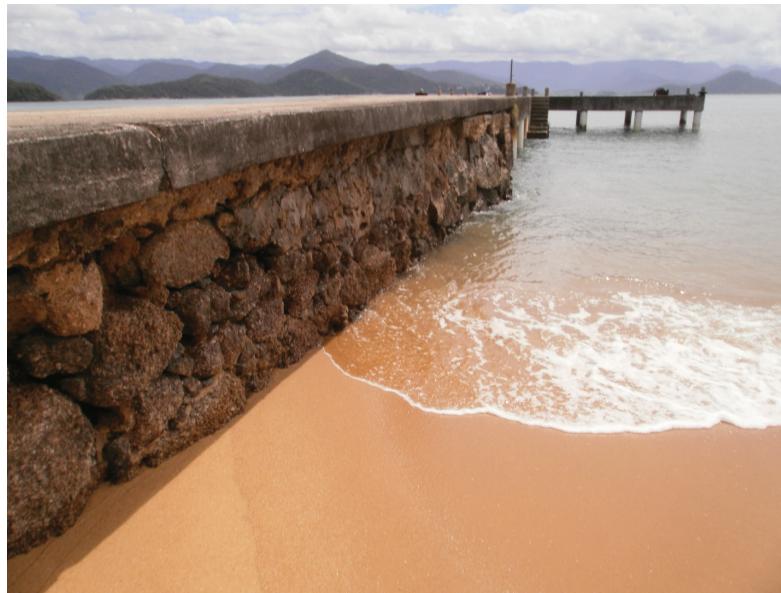
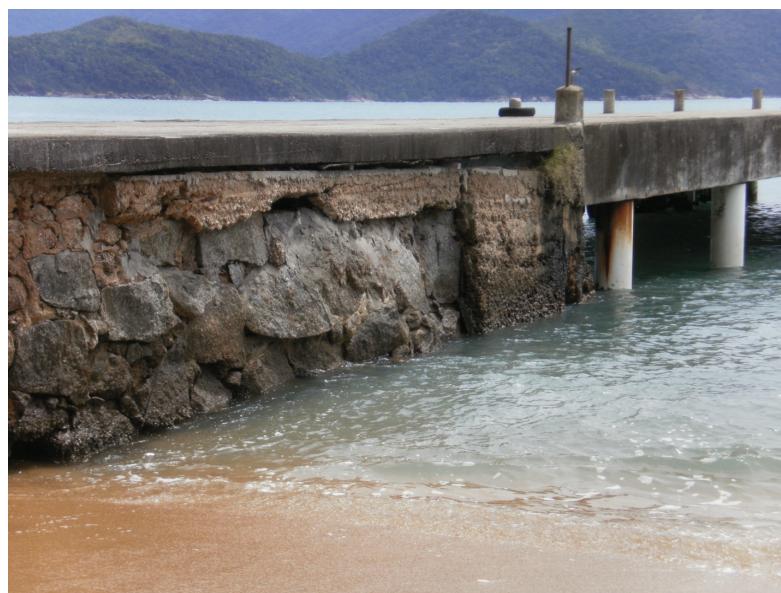
Nas *Figuras 6.1 e 6.2* é possível observar o detalhe do enrocamento e estrutura lateral.

Figura 6.1. Detalhe do enrocamento lateral.

Figura 6.2. Detalhe do enrocamento e estrutura lateral.

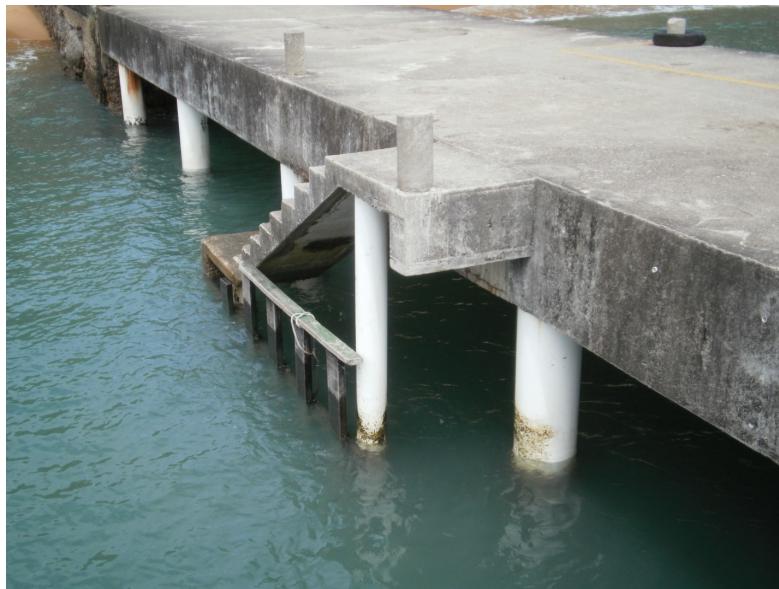
A *Figura 6.4* apresenta a vista da estrutura da escada de acesso.

Figura 6.4. Vista da estrutura da escada de acesso.

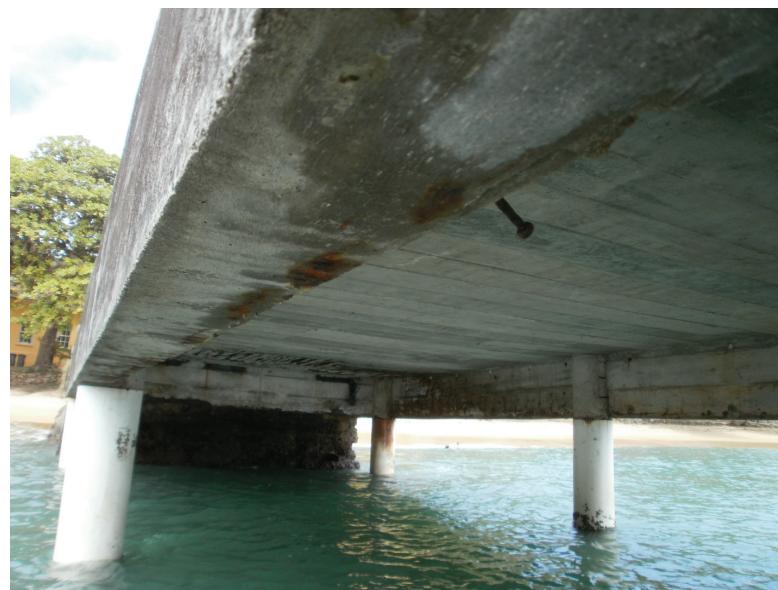
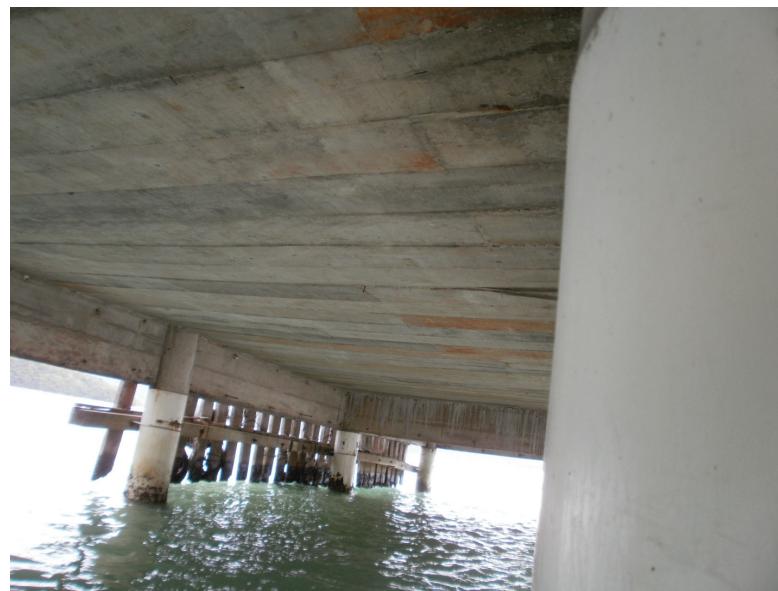
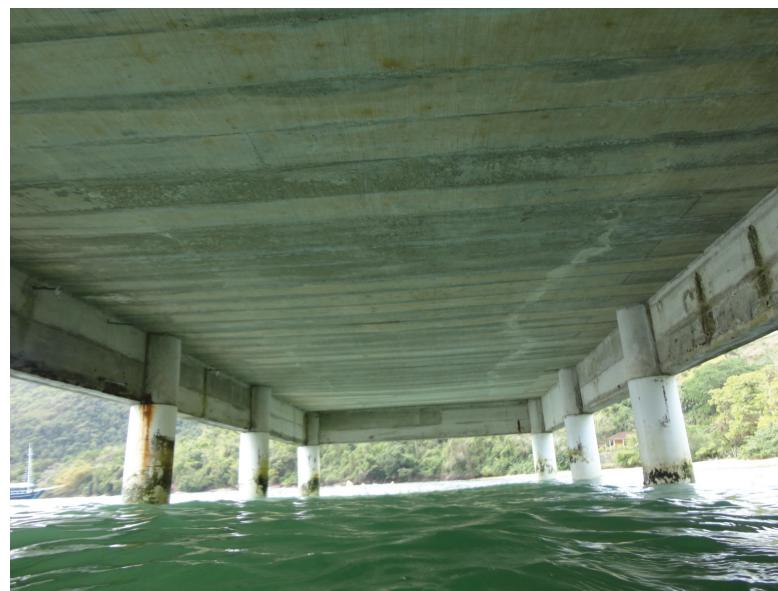
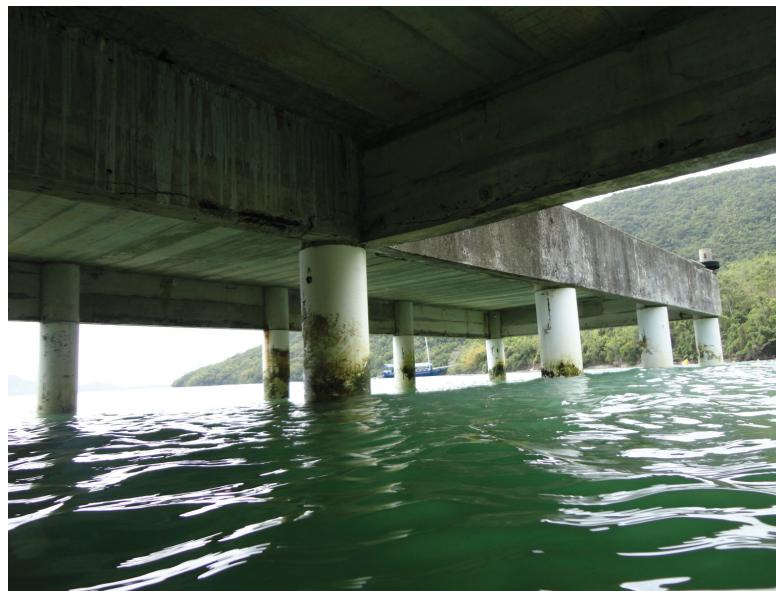
As *Figuras 6.6, 6.7, 6.8 e 6.9* apresentam várias vistas inferiores da estrutura de concreto armado.

Figura 6.6. Vista geral inferior da estrutura de concreto armado.

Figura 6.7. Vista geral inferior da estrutura de concreto armado.

Figura 6.8. Vista inferior da estrutura de concreto.

Figura 6.9. Vista inferior da estrutura de concreto.

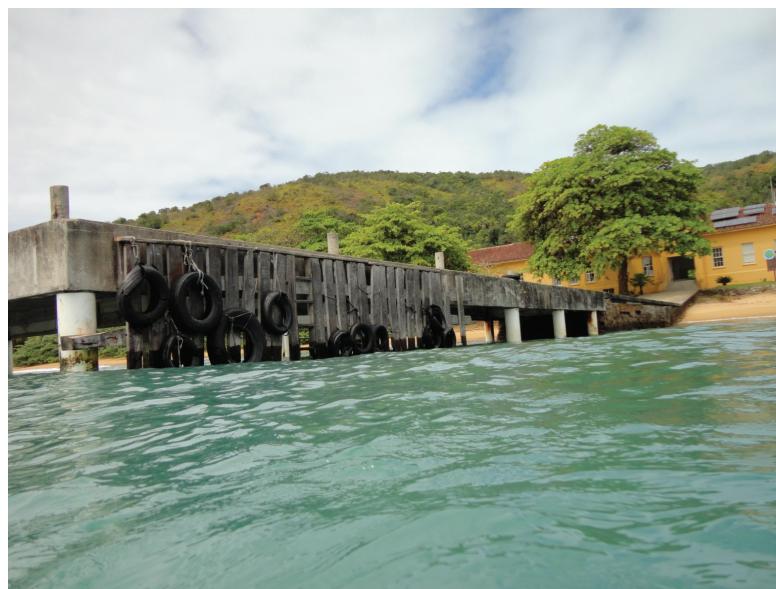
Na *Figura 6.10* observa-se uma estrutura improvisada de amortecimento utilizada para apoio das embarcações evitando-se choque direto com a estrutura.

Figura 6.10. Vista da estrutura de amortecimento utilizada para apoio das embarcações.
