MAPA DE DANOS

FUNDAÇÃO FLORESTAL	FUNDAÇÃO PARA CONSERVAÇÃO E A PRODUÇÃO FLORESTAL DO ESTADO DE SÃO PAULO SEI – Setor de Engenharia e Infraestrutura			
	<h2>ALOJAMENTO</h2>			
Projeto DANOS	Escala Sem Escala	Autor Est. Kathleen Tolentino	Folha 04/05	Data Febrero/2019

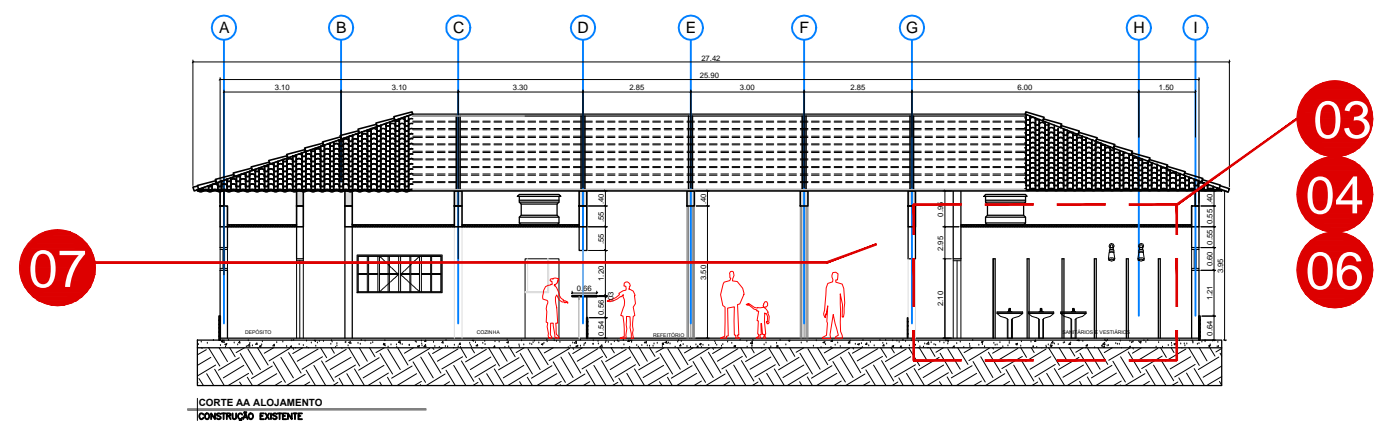
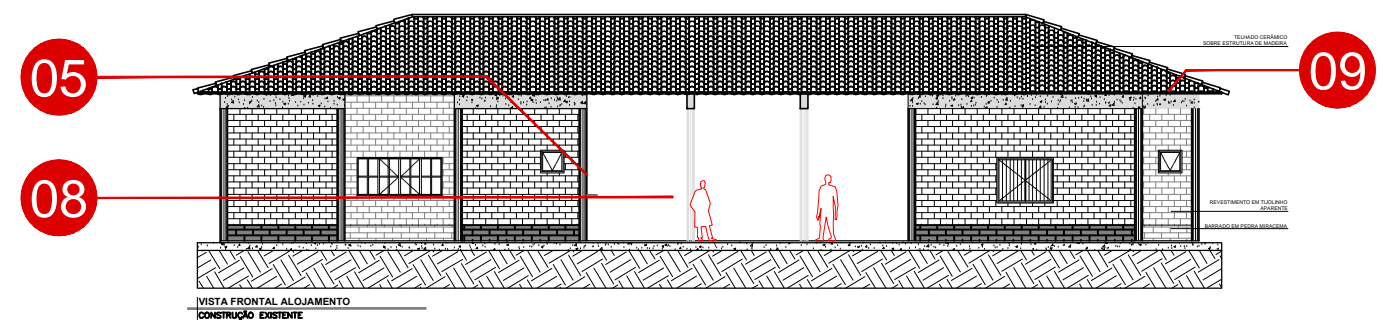
Esquadrias e portas com peças danificadas ou trincadas.

Toda superfície dos pisos com verniz da ardósia apresenta desgaste e sem coloração pelo tempo de uso e utilização de aditivos para limpeza.

Instalações elétricas aparentes e com alguns pontos dos revestimentos sem massa e pintura.

Acessórios sanitários quebrados causando inadequação e falta de uso.

Instalações e extensões elétricas expostas sem a devida instalação.

Divisórias de granilite apresentam manchas e desgaste conjunto dos encaixes de portas de madeira que apresentam apodrecimento devido a umidade do local.

Barrado de miracema descolado da superfície de tijolos aparentes que apresentam perfurações causados por animais e pela própria ação do tempo. Estruturas em madeira precisam de revisão e acabamentos impermeabilizantes.

Estrutura da edificação apresenta graves problemas ocasionados pelas intempéries e acarretando a infestação de fungos e bactérias e até animais tais como cupins que atacam a madeira.

A estrutura do telhado apresentando boloramento devido as intempéries e perda da camada protetora e imunizante além de peças do telhamento já apresentarem crescimento de espécies de vegetação ocasionando deslocamento das peças e infiltrações.
