MAPA DE DANOS

FUNDAÇÃO FLORESTAL	FUNDAÇÃO PARA CONSERVAÇÃO E A PRODUÇÃO FLORESTAL DO ESTADO DE SÃO PAULO SEI – Setor de Engenharia e Infraestrutura			
	<h2>BASE DE VIGILÂNCIA</h2>			
Projeto DANOS	Escala 1:100	Autor Arq. João Miguel Silva	Folha 11/12	Data Setembro/2018

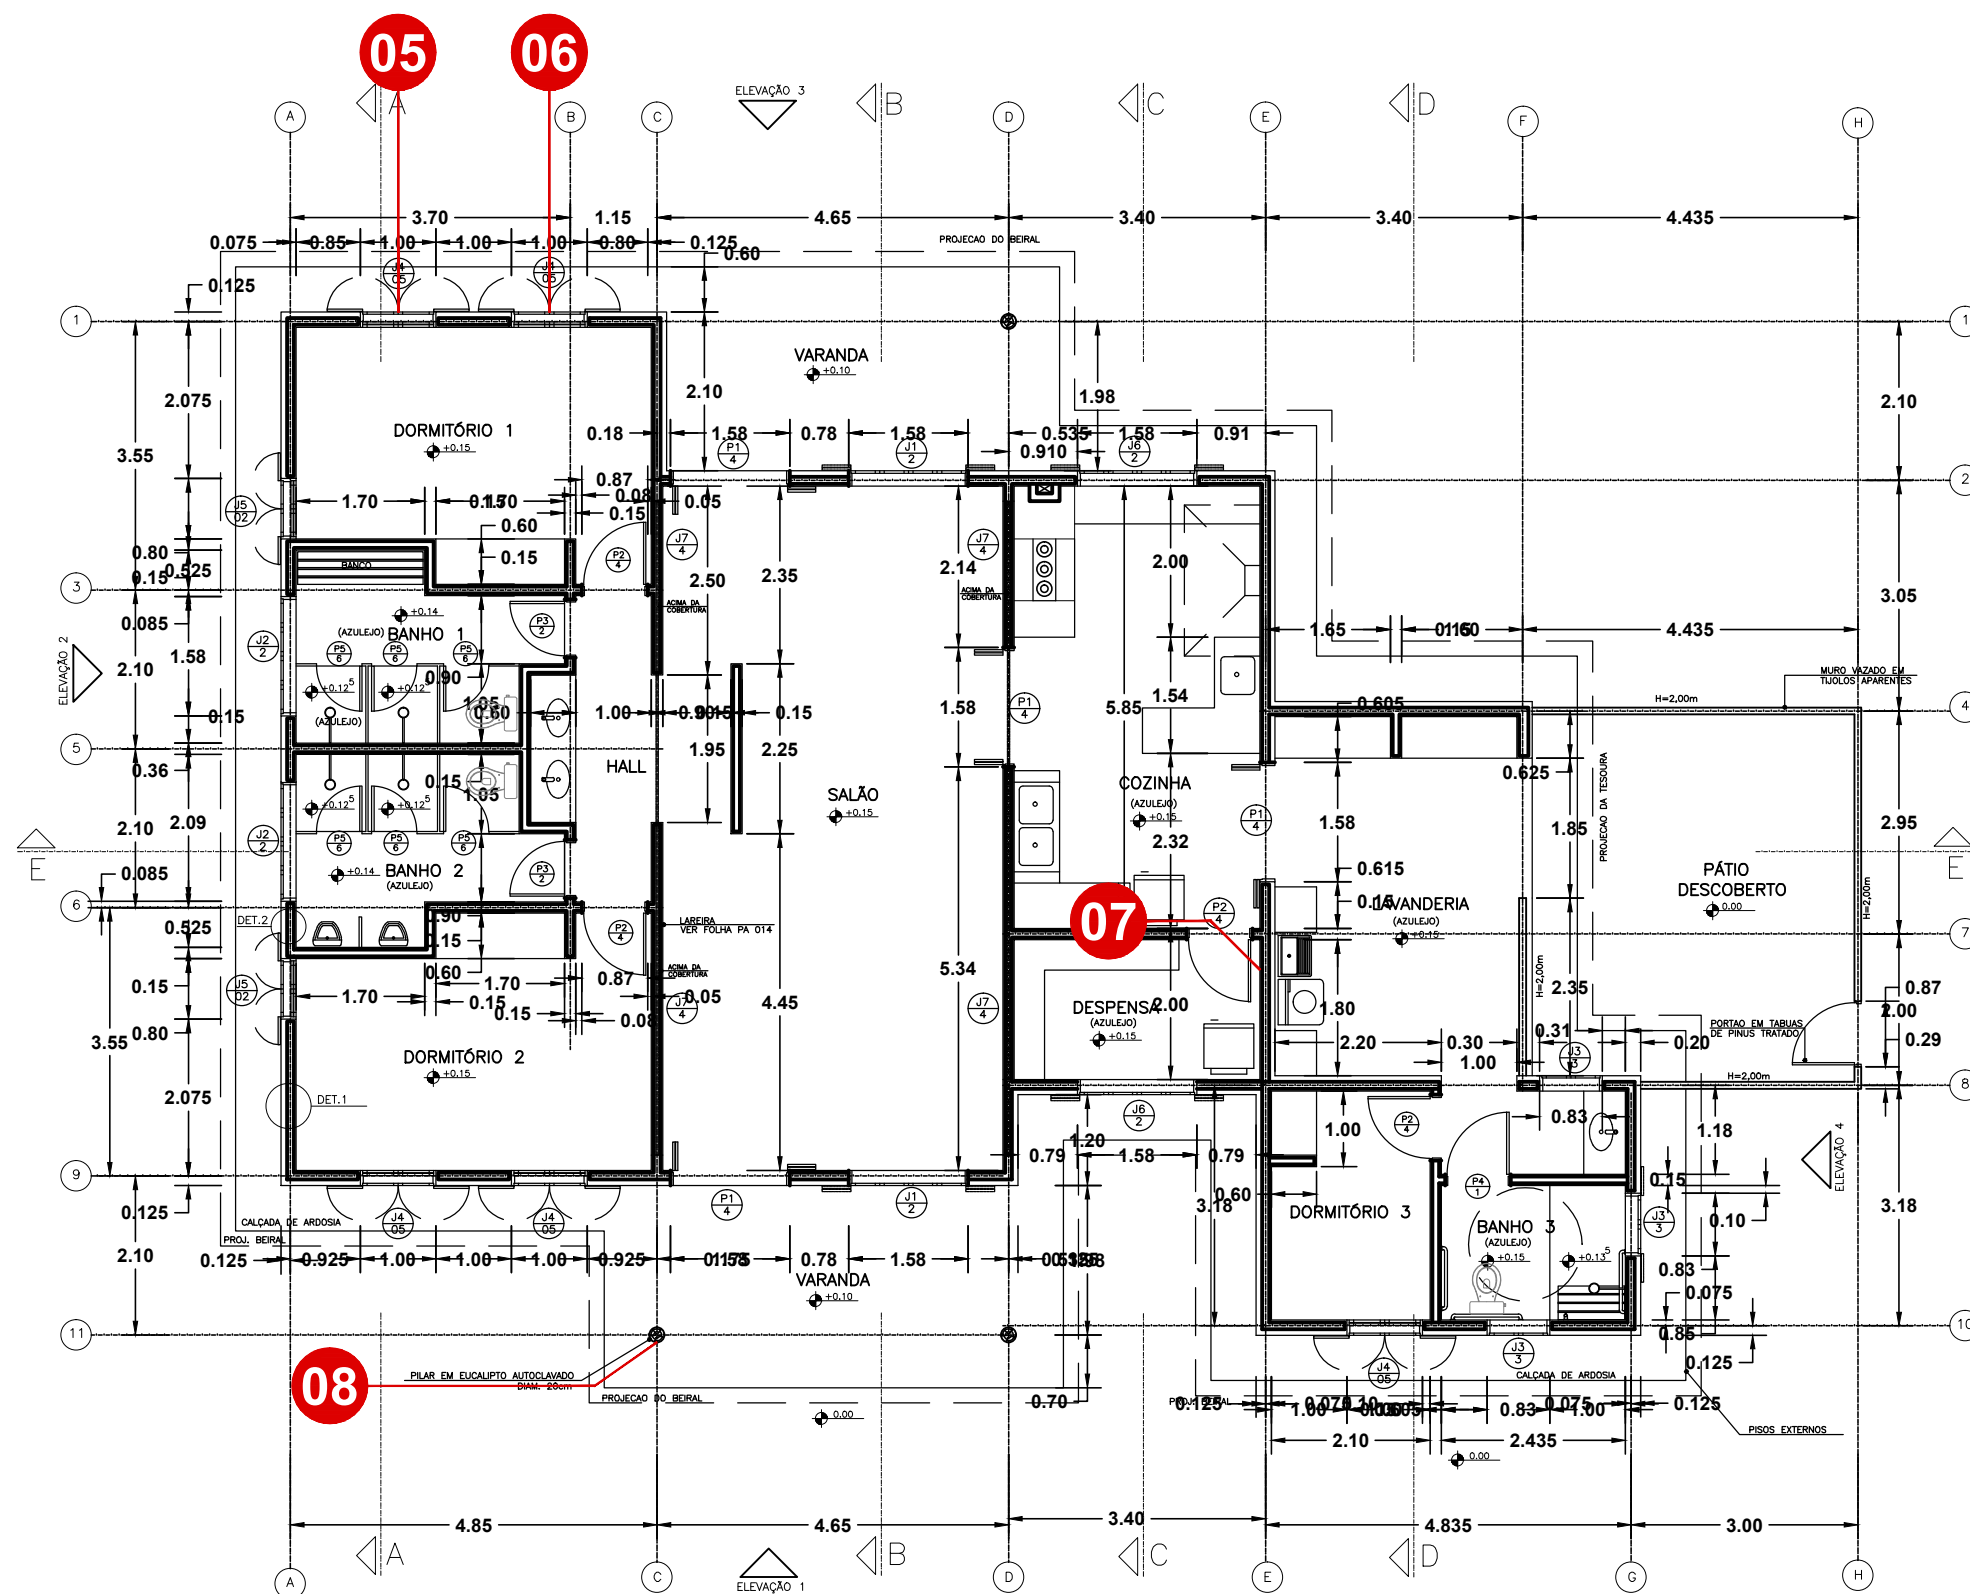
PLANTA DE ARQUITETURA

A caixilharia encontra-se com as ferragens e algumas peças de madeira quebradas necessitando de reparos gerais e regulagem.

A madeira da caixilharia encontra-se sem verniz fungicida Stain.

Todo sistema elétrico encontra-se comprometido.

Com o crescimento da vegetação do entorno e a ausência de pintura fungicida Stain nos pilares, os pilares da varanda encontram-se podres e corroidos nas bases.
