MAPA DE DANOS

FUNDAÇÃO PARA CONSERVAÇÃO E A PRODUÇÃO FLORESTAL DO ESTADO DE SÃO PAULO
SEI – Setor de Engenharia e Infraestrutura

PE. ITUTINGA PILÕES - GUARITA

Projeto
DANOS

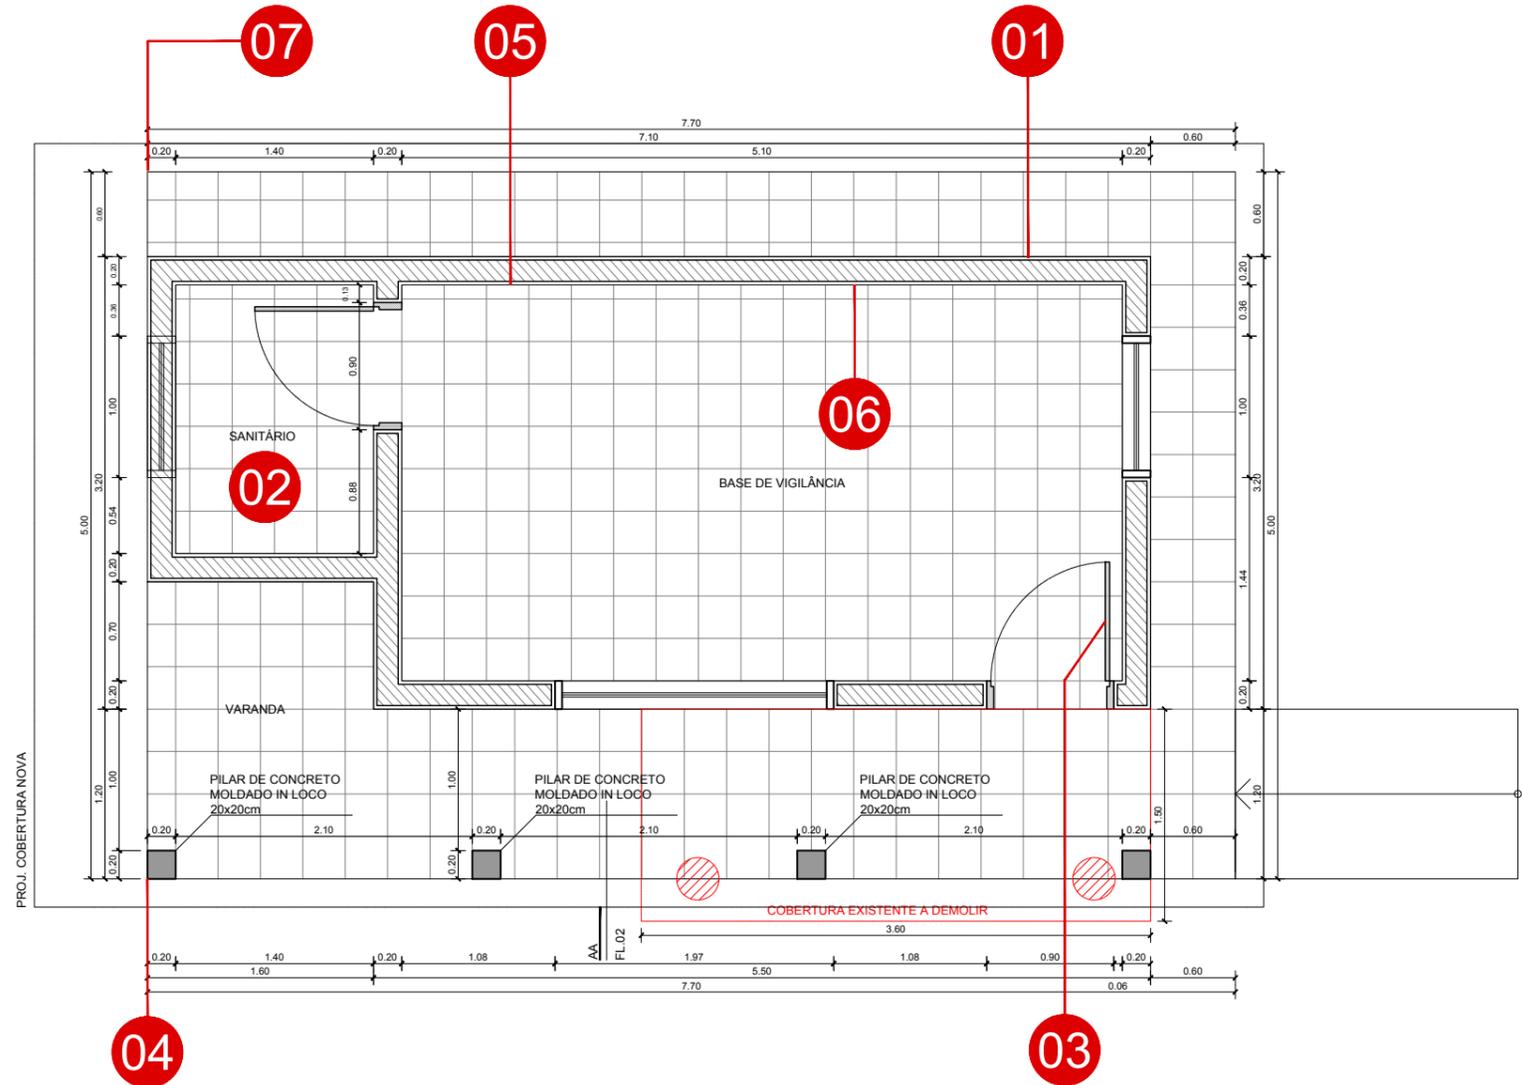
07 O revestimento de piso tanto interno quando externo possui peças faltantes resultante de intervenções posteriores ao seu assentamento e também peças trincadas provenientes ou por queda de objetos de elevado peso ou por existir ali espaço oco, não preenchido pela argamassa durante o assentamento da peça.
