Ruínas do Presídio Parque Estadual da Ilha Anchieta Ubatuba – SP

PROJETO EXECUTIVO
VOLUME II – PROJETO DE CONSERVAÇÃO E RESTAURO

NOVEMBRO 2019

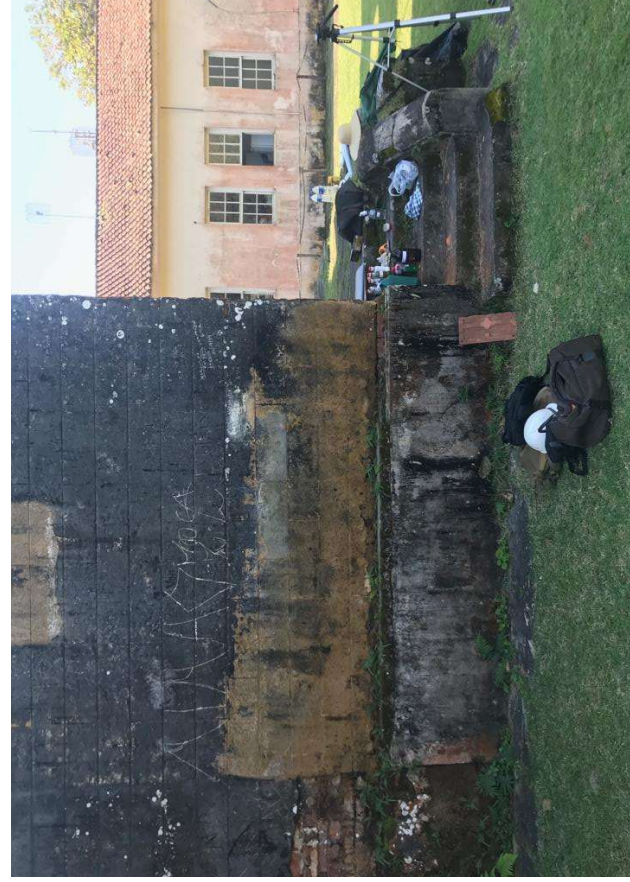
Figura 53 – Estação de Trabalho – Testes - Visita Técnica ao Presídio Parque Estadual, 09 de setembro de 2019.

Baseado na primeira linha de pensamento, visando preservar e conservar o artefato em alvo, sem alterar a visão atual sem acrescentar algo que o tempo destruiu, foram realizados testes em superfícies de alguns ambientes, para concluirmos o melhor prognóstico.

Os itens listados acima, acrescentam uma aceleração de degrado do local em estudo. Considerando isto, mais uma eventual reversibilidade dos trabalhos a executar, optamos e aconselhamos o uso de produtos naturais, que permitem uma fácil remoção sem alteração dos elementos a salvaguardar, para eventual e futuras intervenções.

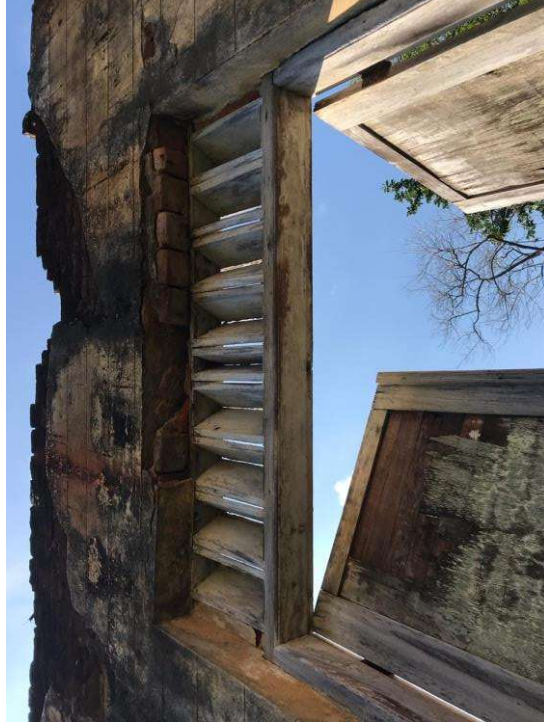
FICHA

CAUSA Danos causados principalmente da falta de proteção contra chuvas que gerou a saída da tinta, com consequente agressão de xilófagos (cupins) que formaram a colônia dentro das estruturas de madeira.

Todos os artefatos existentes, são madeiras de peroba rosa, que por natureza é uma madeira dura, compacta, e amarga, então uma madeira que rejeita assaltos de xilófagos, ralento o apodrecimento. Os artefatos encontrados no lugar, se apresentam em condições a poder ser restaurados e salvos.

Os produtos a serem usados, para preenchimento e compactação, serão preparados no lugar e consistem basicamente de Sandraca, Colofonia, Carboximetil celulose, cola de pele de coelho, E.D.T.A (Sal Dissodico), Paraloid-B72 e B58 (Copolimero de Etilmetal Crilato e Metacrilato) produzido pela Rohm and Haas Company, Hidrocarbonetos Aromáticos, Xileno (em composição C8H10, em teor total min 98,5%), Tolueno (em composição C6H5CH3 (GC) teor total 99,5%), Álcool de laboratório (teor total 98,5%), Wite Spirit (teor total 99%), Benlina retificada (H3(CH2)4CH3, reagente analítico) com gravidade específica a 25°C min 0,687.

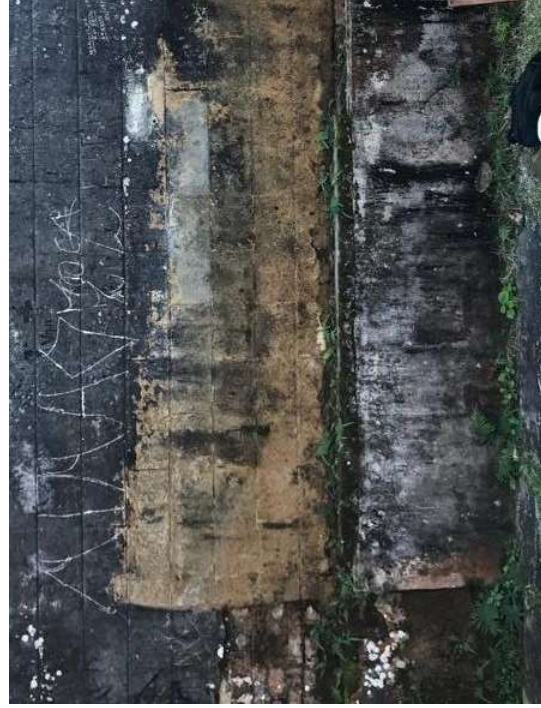
FICHA 03/06

CAUSA Devido à falta das coberturas, chuva, sol, maresia, as paredes acabaram agredidas da vários agentes patogênicos como mofo, líquens e musgos que com auxílio da umidade pluviométrica, desenvolveu colônias profundas e vastas penetrando abaixo do reboque, e, em certas situações até quebraram, pondo a estrutura (tijolos) exposta as intempéries. Esta exposição, ao longo do tempo, dilui os vários componentes (agregantes) como cal, carbonato de cálcio, hidróxido de ferro (componente da argila), acelerando a degradação dos mesmos. Acrescentando-se o desenvolvimento de vastas colônias de líquens e musgos, que penetrando nas superfícies permeáveis, encontraram nas frestas das paredes e reboco um ambiente quente/úmido, ideal para proliferação da colônia. Com o decorrer dos anos as colônias expandiram procriando novas colônias acima das velhas (identificáveis com as manchas pretas nas paredes e ladrilhos).

Outra patologia altamente destrutiva é o crescimento de arbustos e árvores propagados através das fezes dos pássaros, que comendo os frutos não conseguem digerir as sementes mais duras, e, defecando as depositam em bolotas altamente nutritivas permitindo assim a germinação e o enraizamento das próprias. Em seguida, a natureza faz o resto.

SOLUÇÃO Todas as paredes apresentam externamente grandes manchas pretas, significa que está em alta proliferação de líquen impregnantes a estrutura, esta tem que ser destruídos, mão somente na superfície, mas até as raízes no interior dos tijolos, com aplicação com pince de um produto Dimetilenico ou Toluénico de rápida penetração e evaporação. Observando-se que existem muitos grafites nas paredes, tanto internas quanto externas, utilizaremos a pesquisa da “O corpo que me aprisiona: Arqueologia das corporalidades no universo prisional brasileiro Ilha Anchieta (1930-1955)”, da Rosivânia de Castro Aquino como base para realizar a limpeza das superfícies e identificar os escritos mais relevantes.

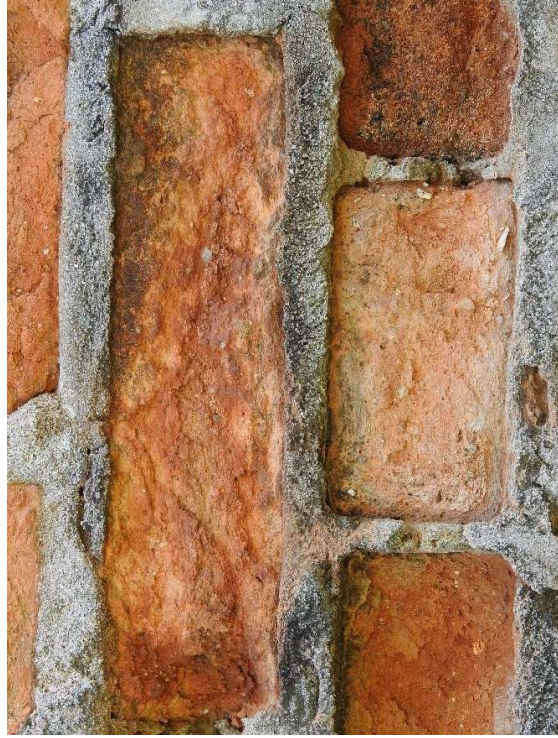
FICHA 04/06

CAUSA Nos tijolos a vista, devido à falta das coberturas, chuva, sol, maresia, acabaram agredidos por vários agentes patogênicos como mofos, líquens, e musgos que com auxílio da umidade pluviométrica, desenvolveu colônias profundas e vastas penetrando abaixo do reboque, e, em certas situações até quebraram, pondo a estrutura (tijolos) exposta as intempéries. Esta exposição, ao longo do tempo, dilui os vários componentes (agregantes) como cal, carbonato de cálcio, hidróxido de ferro (componente da argila), acelerando a degradação dos mesmos.

Os dois produtos naturais e com concentrações diversas. O resultado foi ideal, obtido com altas concentrações, indiferentemente nos dois produtos.

Ao teste do Puzometro, o resultado de dureza foi de 86,4 – 89,3% e a penetração do produto foi de 0,90/1,02, a impermeabilização foi total (100%).

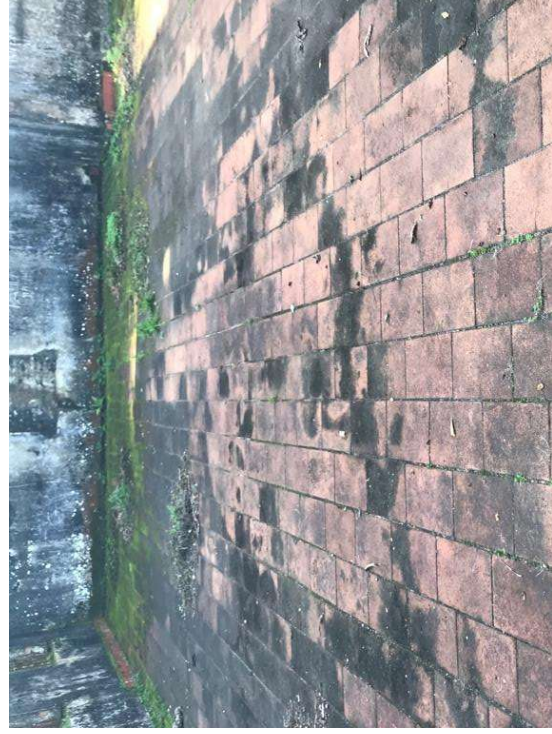
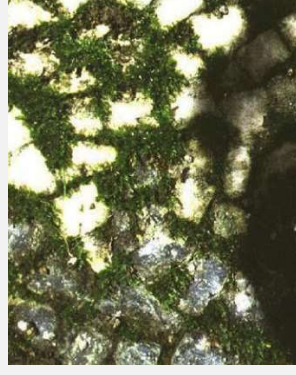
FICHA 05/06

DEFINIÇÃO Colonização Biológica nos pisos - Lajota

CAUSA O desenvolvimento de vastas colônias de líquens e musgos, que penetrando nas superfícies permeáveis, encontraram nas frestas um ambiente quente/úmido, ideal para proliferação da colônia. Com o decorrer dos anos as colônias expandiram procriando novas colônias acima das velhas (identificáveis com as manchas pretas nas lajotas).

Outra patologia altamente destrutiva é o crescimento de arbustos e árvores propagados através das fezes dos pássaros, que comendo os frutos não conseguem digerir as sementes mais duras, e, defecando as depositam em bolotas altamente nutritivas permitindo assim a germinação e o enraizamento das próprias.

SOLUÇÃO Limpeza com lavadora de alta pressão WAP, para retirada de resíduos superficiais, aplicar uma camada de Xilol e calafetar. Após a limpeza selar com um impermeabilizante sem brilho.

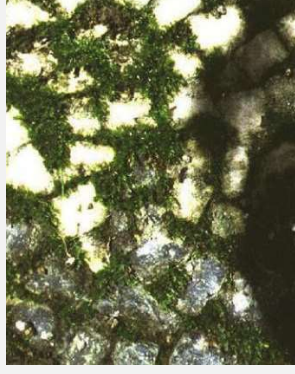
FICHA 06/06

DEFINIÇÃO Colonização Biológica nos pisos – Ladrilho Hidráulico

CAUSA O desenvolvimento de vastas colônias de líquens e musgos, que penetrando nas superfícies permeáveis, encontram nas frestas um ambiente quente/úmido, ideal para proliferação da colônia. Com o decorrer dos anos as colônias expandiram procriando novas colônias acima das velhas (identificáveis com as manchas pretas nos ladrilhos).

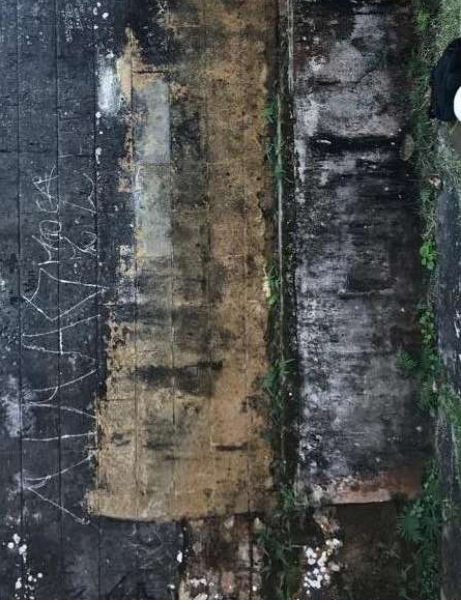
NÍVEL DE RISCO ATUAL	Baixo
<p>Ação</p> <p>Conforme observado in loco todas as paredes do complexo possuem grandes manchas pretas. Eliminar se possível a fonte de alimentação de água do material. Aplicar um tratamento com biocida tipo Preventol R 90, Vanicide 51, produto Dimetilenico ou Toluénico de rápida penetração e evaporação.</p> <p>Limpar a parte danificada à seco eliminando todos os resíduos da superfície do material. Aplicar nova pintura, depois de certificar-se que o material esteja completamente seco.</p>

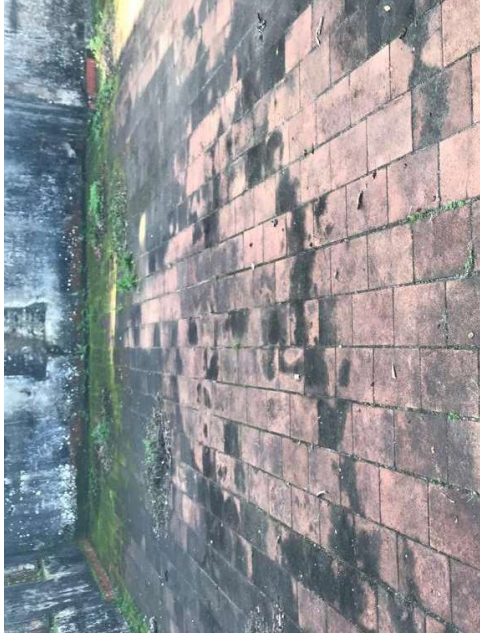
Colonização Biológica nos pisos - Lajota	Baixo
<p>Ação</p> <p>Limpeza com lavadora de alta pressão WAP, para retirada de resíduos superficiais, após a limpeza selar com um impermeabilizante sem brilho.</p>

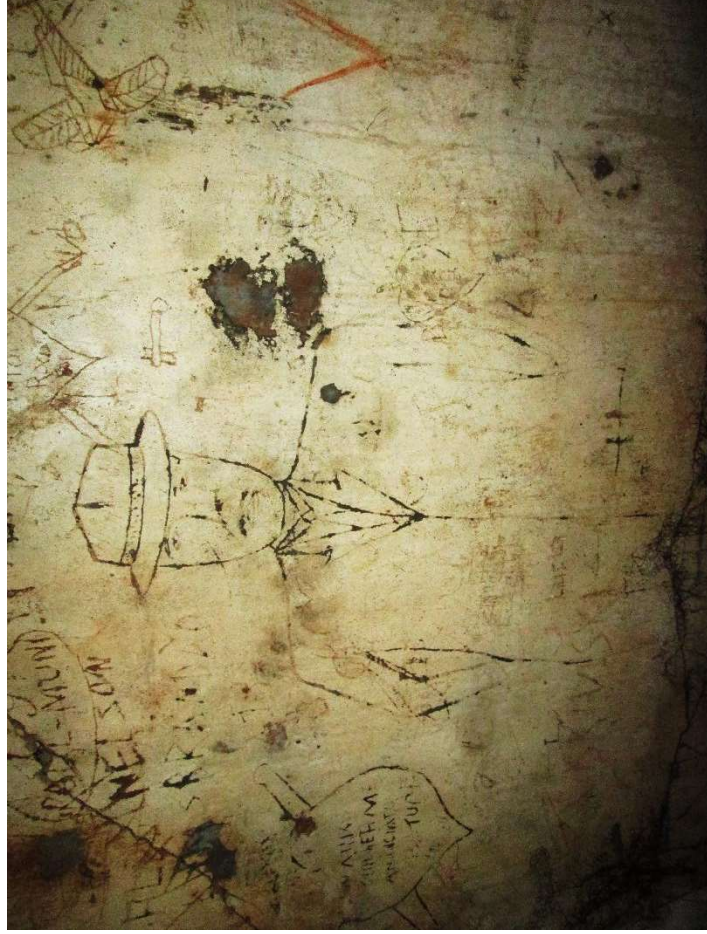
Figura 2: Graffitis presentes na solitária 06

Fonte: (Arquivo pessoal de HORTA 2013 / modificada pela pesquisadora - 2019). A primeira fotografia expõe grafismo (gravura) feita no chão da solitária, e a segunda fotografia feita na parede.
