Ruínas do Presídio Parque Estadual da Ilha Anchieta Ubatuba – SP

PROJETO EXECUTIVO
VOLUME I – PROJETO DE CONTENÇÃO

NOVEMBRO 2019

Projeto Executivo
Volume I - Projeto de Contenção

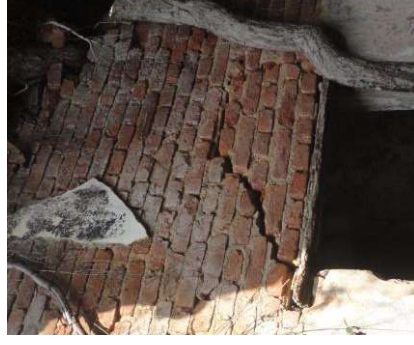
PATOLOGIA B: Vegetação colapsando as alvenarias.

PROGNÓSTICO: Ruína completa dos trechos de alvenaria atingidos.

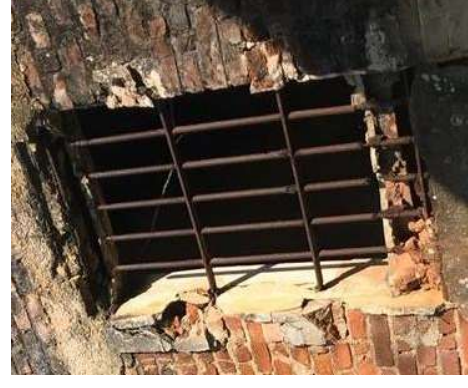
POSIÇÃO: Bloco II – Ambiente externo – Vistas 13 e 14.

OBJETO DE ANÁLISE: Paredes externas.

PATOLOGIA A: A parede externa apresenta trincas e encontra-se fora de prumo, indicando que a sua capacidade de resistência e auto estruturação está comprometida, provavelmente ocasionado por movimentações na fundação direta executada sobre areia.

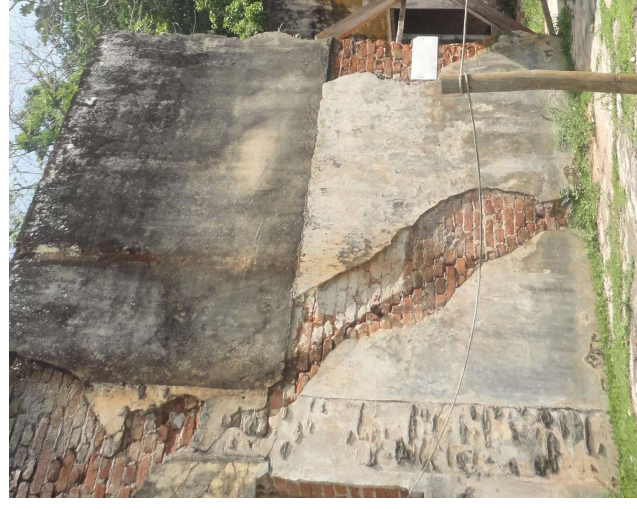
PATOLOGIA B: A parede externa apresenta trincas típicas de recalque das fundações (diretas sobre areia).

PROGNÓSTICO: Sem intervenções na fundação e na trinca, com o passar do tempo o processo será continuado e a separação das paredes poderá se completar levando o conjunto ao colapso.

NIVEL DE RISCO ATUAL: Médio.

SOLUÇÃO POSSÍVEL: Recomposição da parede através da inserção de barras de aço e resinas resistentes nas amarrações dos tijolos.

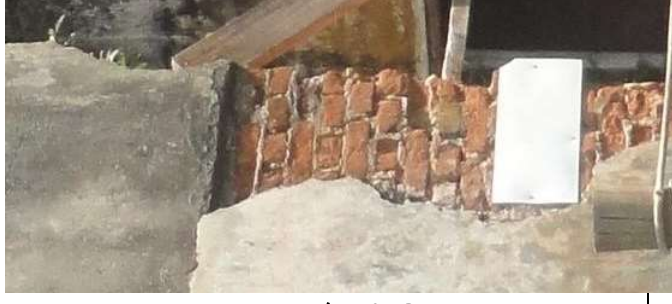
POSIÇÃO: Bloco II – Ambiente externo – Vistas 36 e 37.

OBJETO DE ANÁLISE: Paredes externas.

PATOLOGIA A: A parede externa apresenta trincas típicas de recalque das fundações (di-retas sobre areia).

PROGNÓSTICO: Sem intervenções na fundação e na trinca, com o passar do tem o processo será continuado e a separação das paredes poderá se completar levando o conjunto ao colapso.

NÍVEL DE RISCO ATUAL: Baixo.

SOLUÇÃO POSSÍVEL: Identificar as partes soltas e recolocar com argamassa ou resina especial, bem como vedar as frestas entre a argamassa estável e as paredes, evitando a penetração de água que contribui para a seqüência do processo. Antes remover a vegetação infiltrada na estrutura.

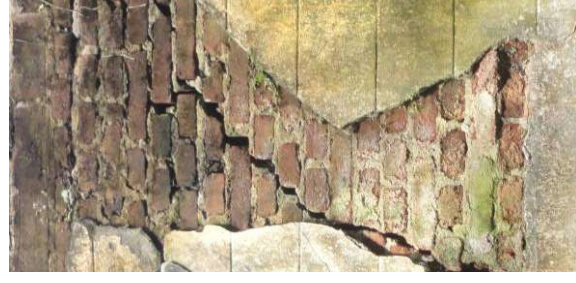
POSIÇÃO: Bloco Central – Ambiente externo – Vistas 14, 15 e 16.

OBJETO DE ANÁLISE: Paredes externas.

PATOLOGIA E: Observa-se na borda da alvenaria, à direita da imagem principal e no destaque, uma grande trinca separando partes da alvenaria. A parede ainda se encontra unida pelas partes intactas, entretanto a trinca caminha para promover a separação completa. A posição da trinca indica recalque das fundações.

PROGNÓSTICO: A manter-se como está, os recalques de fundação avançarão induzindo ao aumento da trinca e separação completa das paredes.

NÍVEL DE RISCO ATUAL: Médio.

SOLUÇÃO POSSÍVEL: Unificar as paredes inserindo nas juntas barras de aço aderidas à alvenaria com resinas especiais.

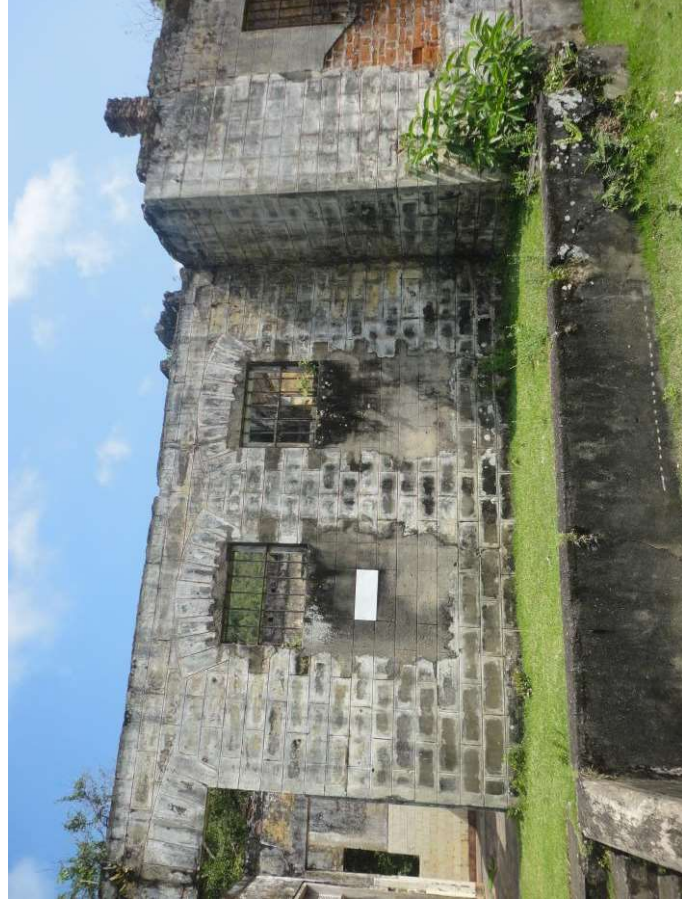
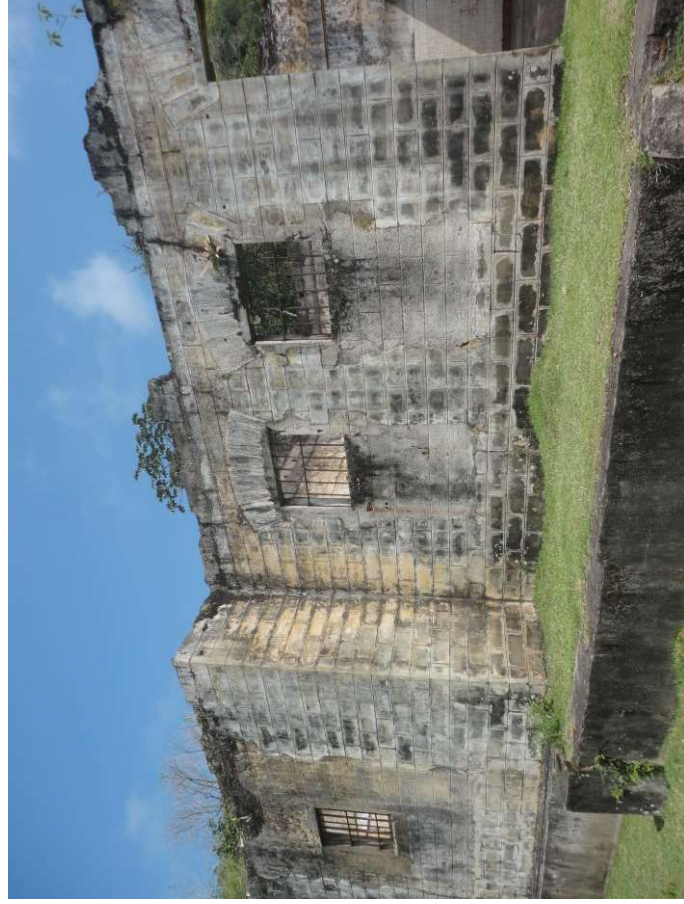
POSIÇÃO: Bloco Central – Ambiente externo – Vistas 17, 18 e 19.

OBJETO DE ANÁLISE: Paredes externas.

PATOLOGIA A: Fissuras na base da alvenaria (fundação).

PROGNÓSTICO: A causa das fissuras, provavelmente deslocamento da fundação permanece. Entretanto, a abertura da fissura não induz a supor grandes movimentos nas fundações. A penetração de água continuamente na fresta pode contribuir para a desestabilização do solo e aumento da separação.

PATOLOGIA C: Trinca inclinada na janela iniciando-se pelo canto e chegando até o respaldo separando a parede em duas partes.

PROGNÓSTICO: A tendência é que, recebendo águas pluviais e sob o efeito da dilatação térmica, as paredes separem-se cada vez mais corroendo as faces internas das fissuras.

SOLUÇÃO POSSÍVEL: Vedação da fissura utilizando material apropriado de forma a impedir a entrada de água e realizar a ligação das partes da parede.

SOLUÇÃO POSSÍVEL: Inserção de barras de aço nas juntas e aplicação de resinas ou argamassas especiais na colagem e vedação da trinca.

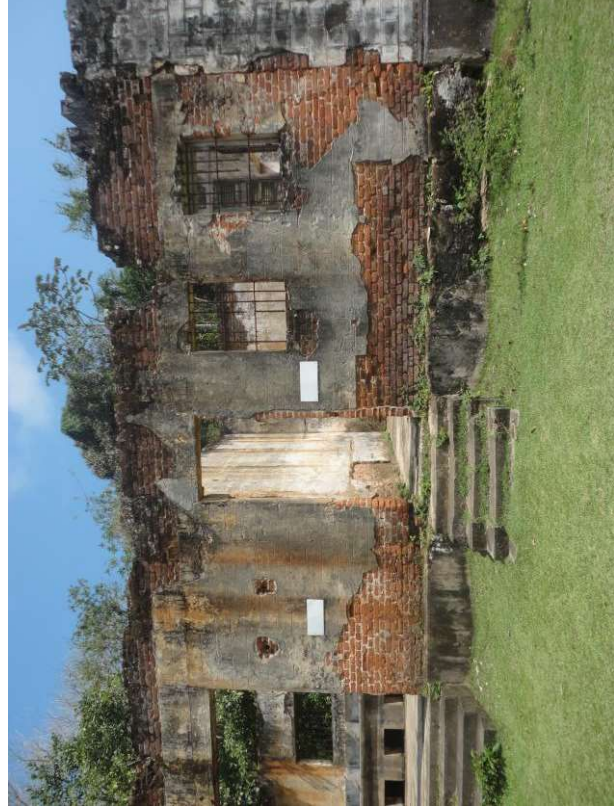
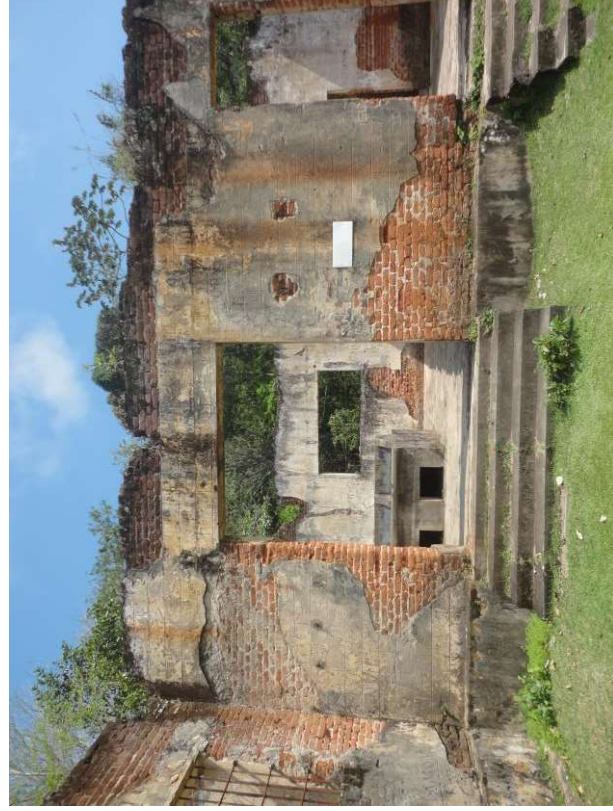
POSIÇÃO: Bloco Central – Ambiente externo – Vistas 20, 21 e 22.

OBJETO DE ANÁLISE: Paredes externas.

PATOLOGIA A: Fissuras na base da alvenaria (fundação).

PROGNÓSTICO: A causa das fissuras, provavelmente deslocamento da fundação permanece. Entretanto, a abertura das fissuras não induz a suport grandes movimentos nas fundações. A penetração de água continuamente na fresta pode contribuir para a desestabilização do solo e aumento da separação.

SOLUÇÃO POSSÍVEL: Vedação da fissura utilizando material apropriado de forma a impedir a entrada de água e realizar a ligação das partes da parede.

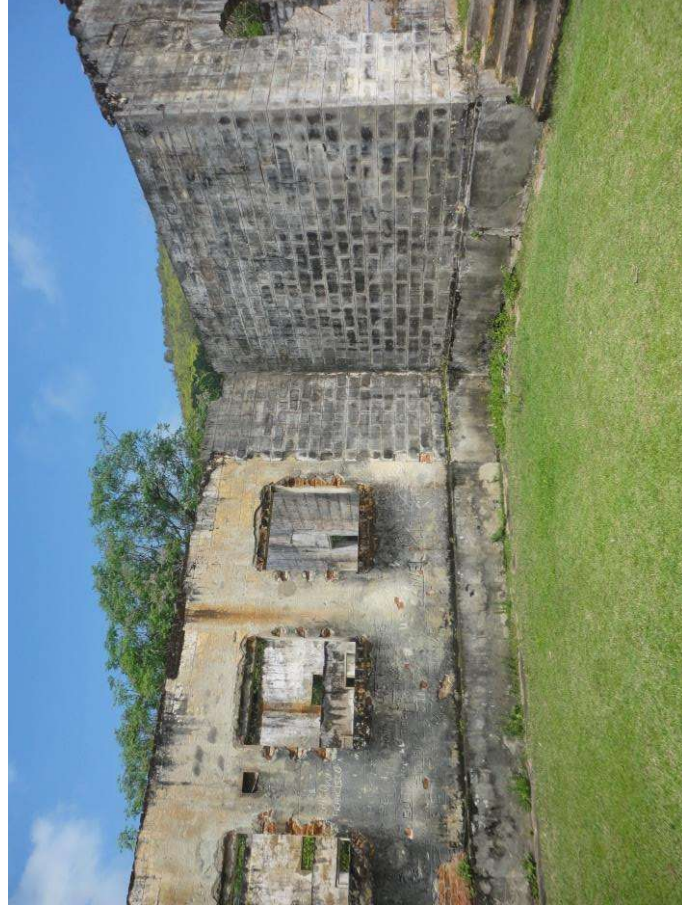
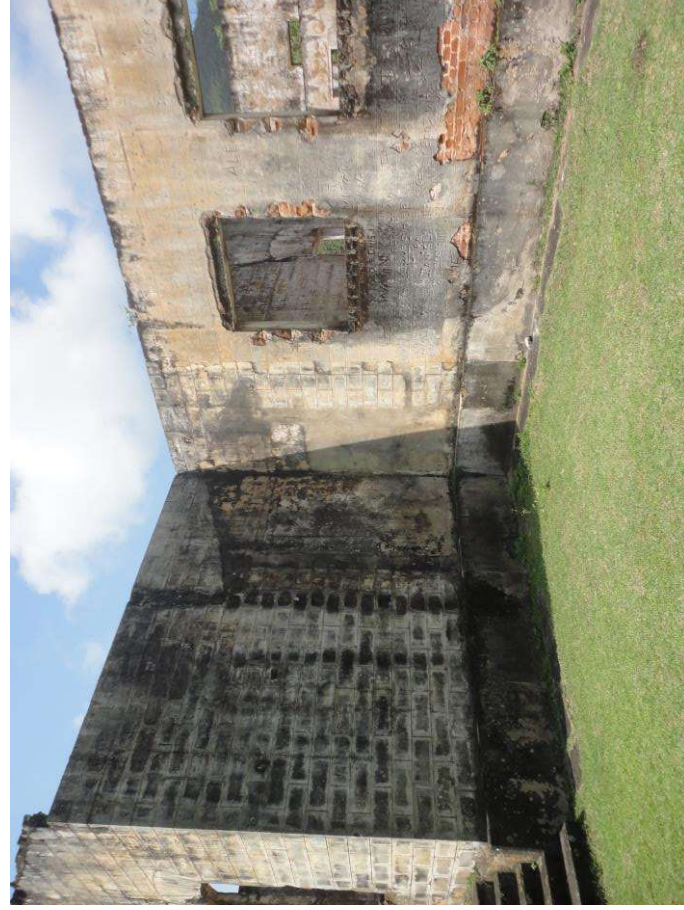
POSIÇÃO: Bloco I – Ambiente externo – Vistas 24 e 25.

OBJETO DE ANÁLISE: Paredes externas.

PATOLOGIA A: Desplacamento do revestimento em reboco em algumas partes da alvenaria.

SOLUÇÃO POSSÍVEL: Inserir produto a base de epóxi nas fissuras no perímetro da argamassa, evitando a penetração de águas pluviais, conforme especificado no caderno de recomendações.

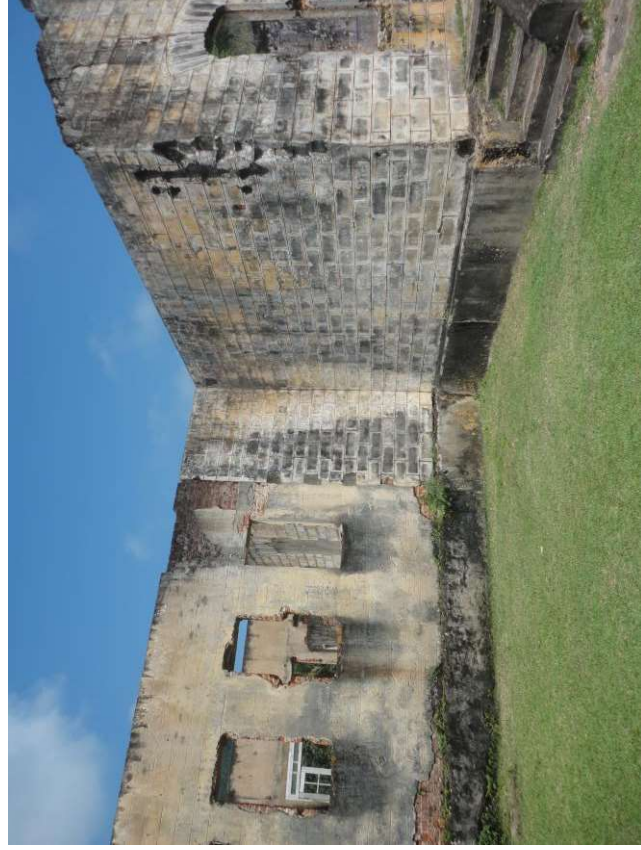
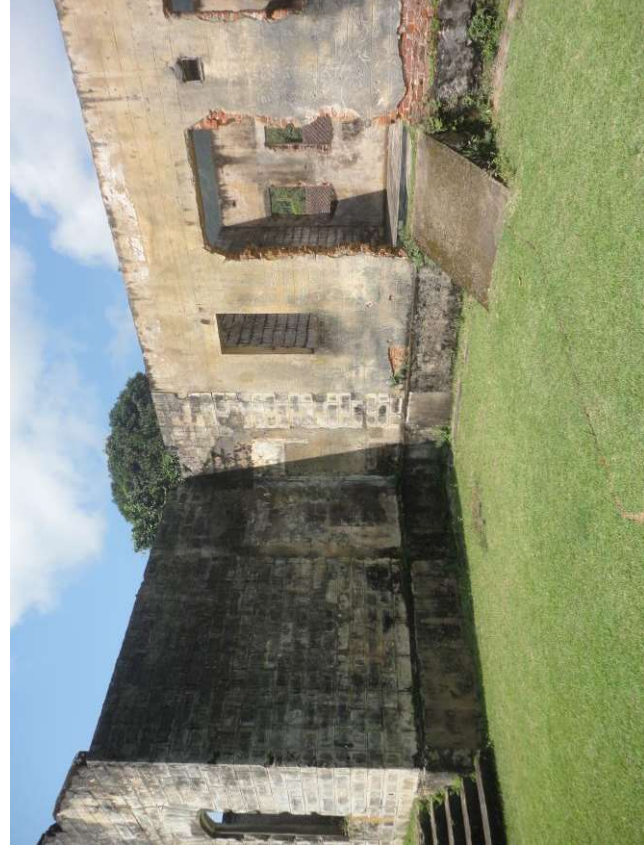
POSIÇÃO: Bloco I – Ambiente externo – Vistas 27 e 28.

OBJETO DE ANÁLISE: Paredes externas.

PATOLOGIA A: Desplacamento do revestimento em reboco em algumas partes da alvenaria.

SOLUÇÃO POSSÍVEL: Inserir produto a base de epóxi nas fissuras no perímetro da argamassa, evitando a penetração de águas pluviais, conforme especificado no caderno de recomendações.

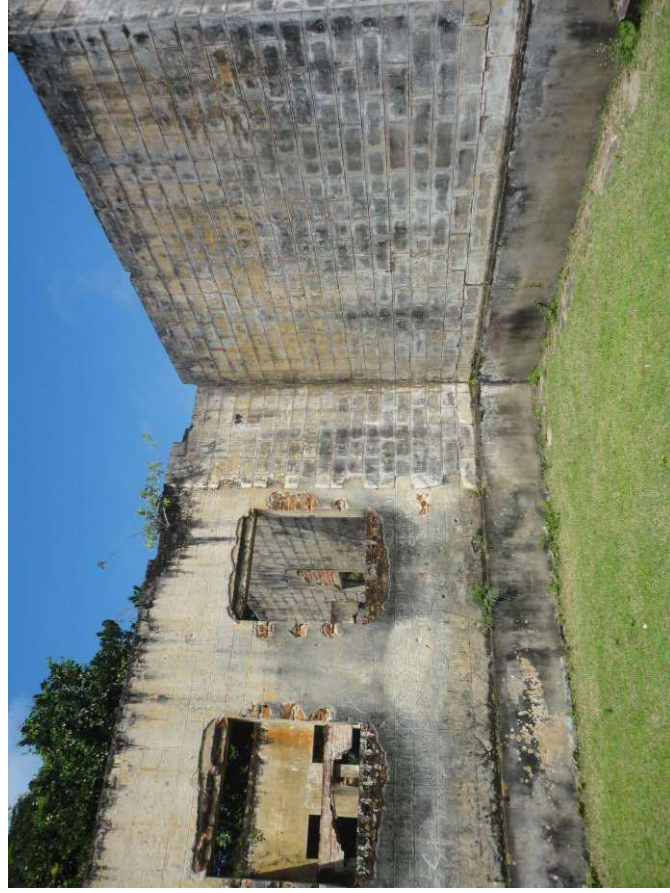
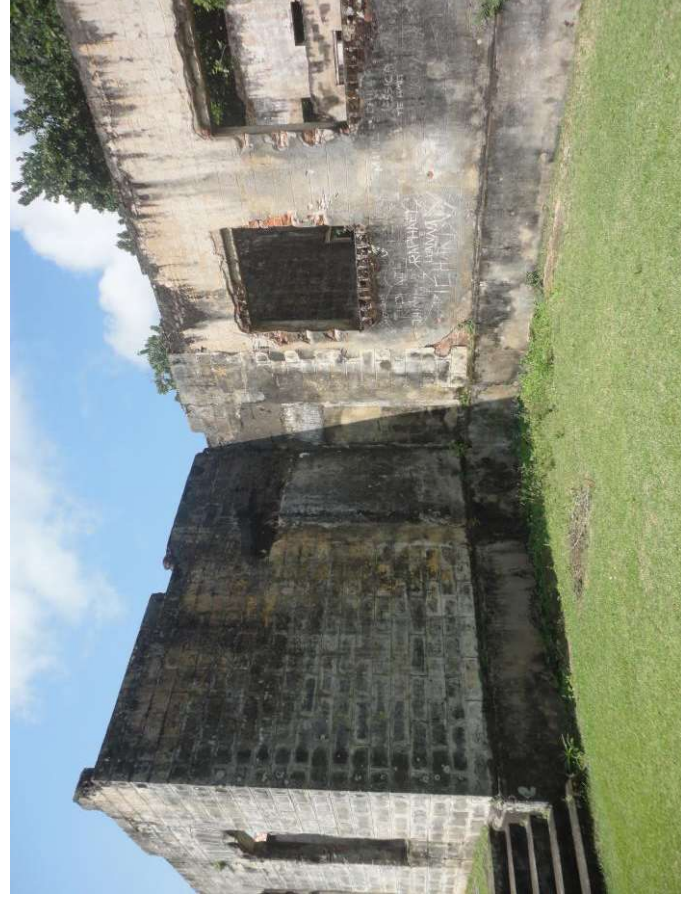
POSIÇÃO: Bloco I – Ambiente externo – Vistas 30 e 31.

OBJETO DE ANÁLISE: Paredes externas.

PATOLOGIA A: Desplacamento do revestimento em reboco em algumas partes da alvenaria.

SOLUÇÃO POSSÍVEL: Inserir produto a base de epóxi nas fissuras no perímetro da argamassa, evitando a penetração de águas pluviais, conforme especificado no caderno de recomendações.

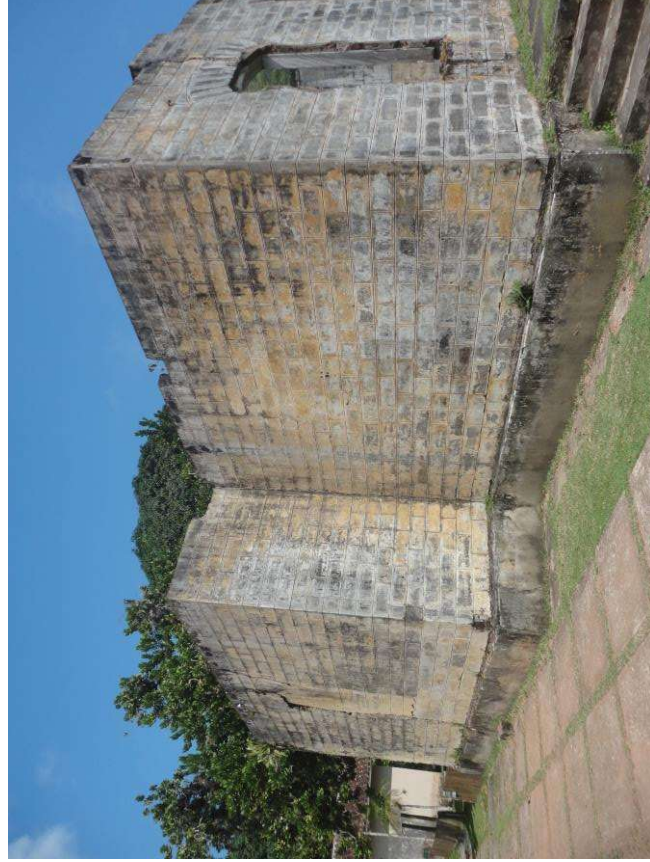
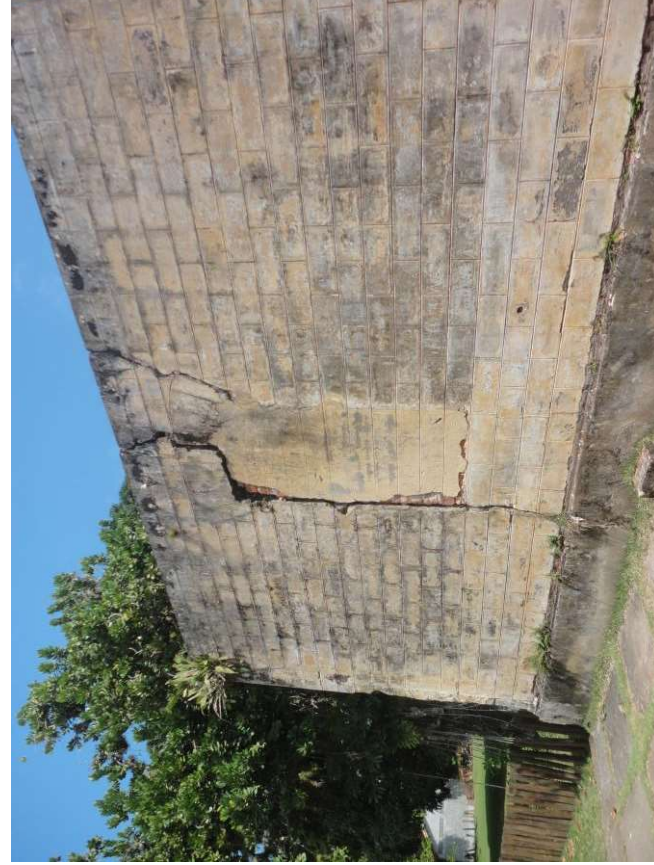
POSIÇÃO: Bloco I – Ambiente externo – Vistas 33, 34 e 35.

OBJETO DE ANÁLISE: Paredes externas.

PROGNÓSTICO: A trinca deverá continuar até que não haja qualquer contato entre as partes e podendo pela ação do vento ou qualquer força aplicada sobre o plano perpendicularmente ir ao colapso.

SOLUÇÃO POSSÍVEL: Inserir produto a base de epóxi nas fissuras no perímetro da argamassa, evitando a penetração de águas pluviais, conforme especificado no caderno de recomendações.

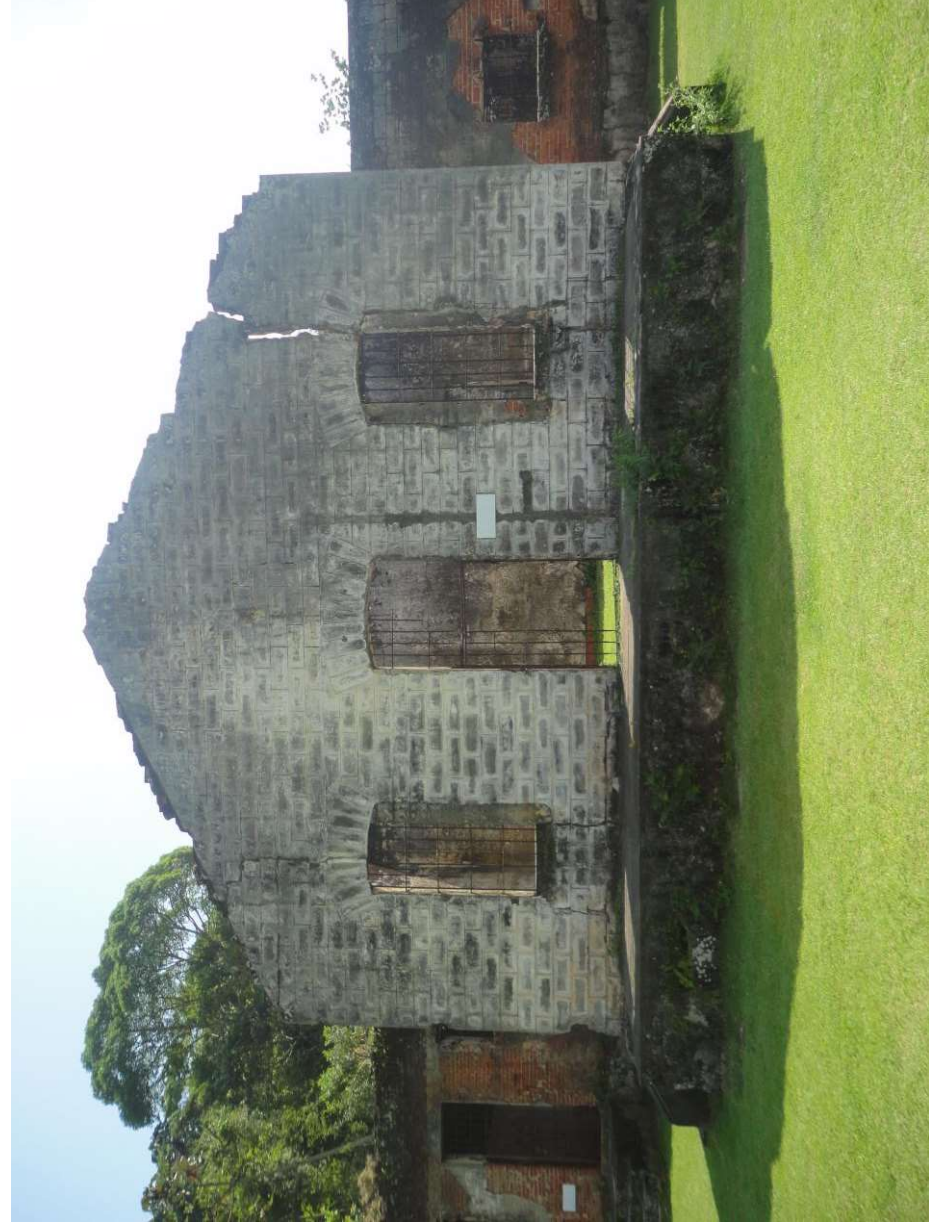
POSIÇÃO: Bloco II – Ambiente externo – Vista 6.

OBJETO DE ANÁLISE: Parede frontal e oitão.

PATOLOGIA A: A oxidação do aço das grades fará o diâmetro das barras expandir, podendo chegar a cinco vezes o original, o que levará a esforços na argamassa de chumbamento e na alvenaria do entorno.

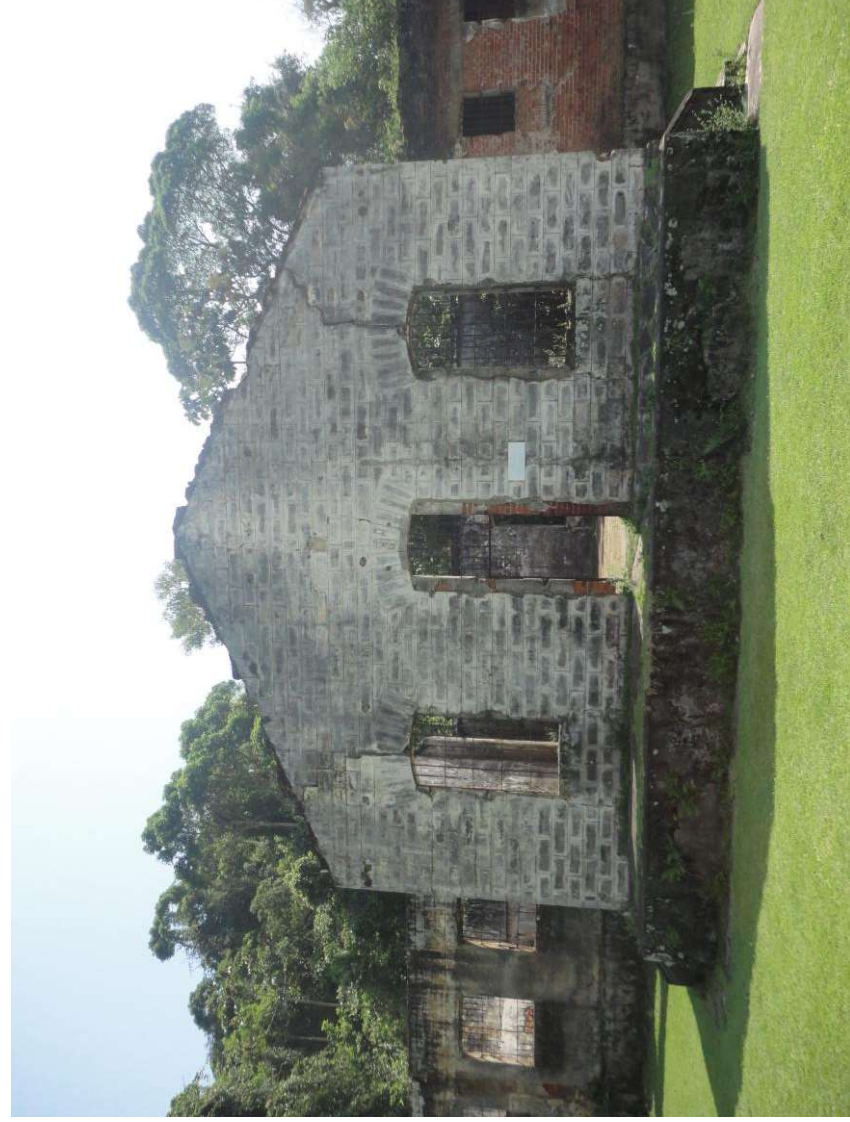
POSIÇÃO: Bloco II – Ambiente externo – Vista 9.

OBJETO DE ANÁLISE: Parede frontal e oitão.

PATOLOGIA A: A oxidação do aço das grades fará o diâmetro das barras expandir, podendo chegar a cinco vezes o original, o que levará a esforços na argamassa de chumbamento e na alvenaria do entorno.

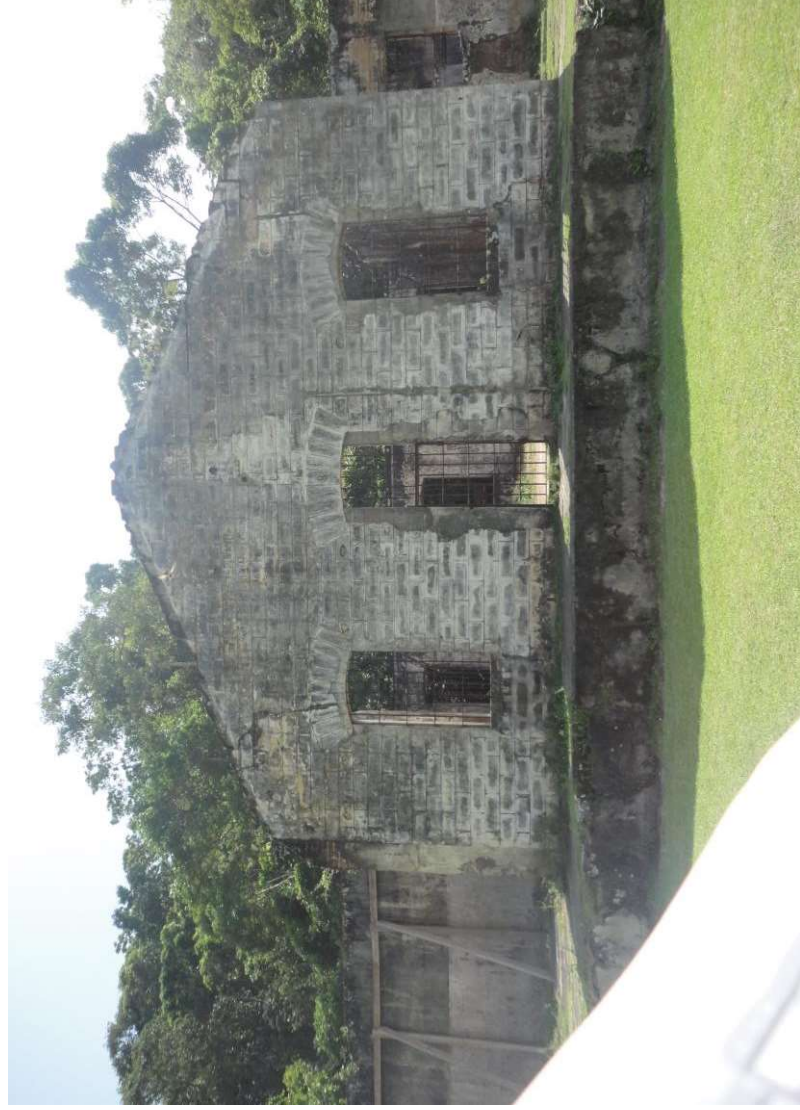
POSIÇÃO: Bloco II – Ambiente externo – Vista 12.

OBJETO DE ANÁLISE: Parede frontal e oitão.

PATOLOGIA A: A oxidação do aço das grades fará o diâmetro das barras expandir, podendo chegar a cinco vezes o original, o que levará a esforços na argamassa de chumbamento e na alvenaria do entorno.

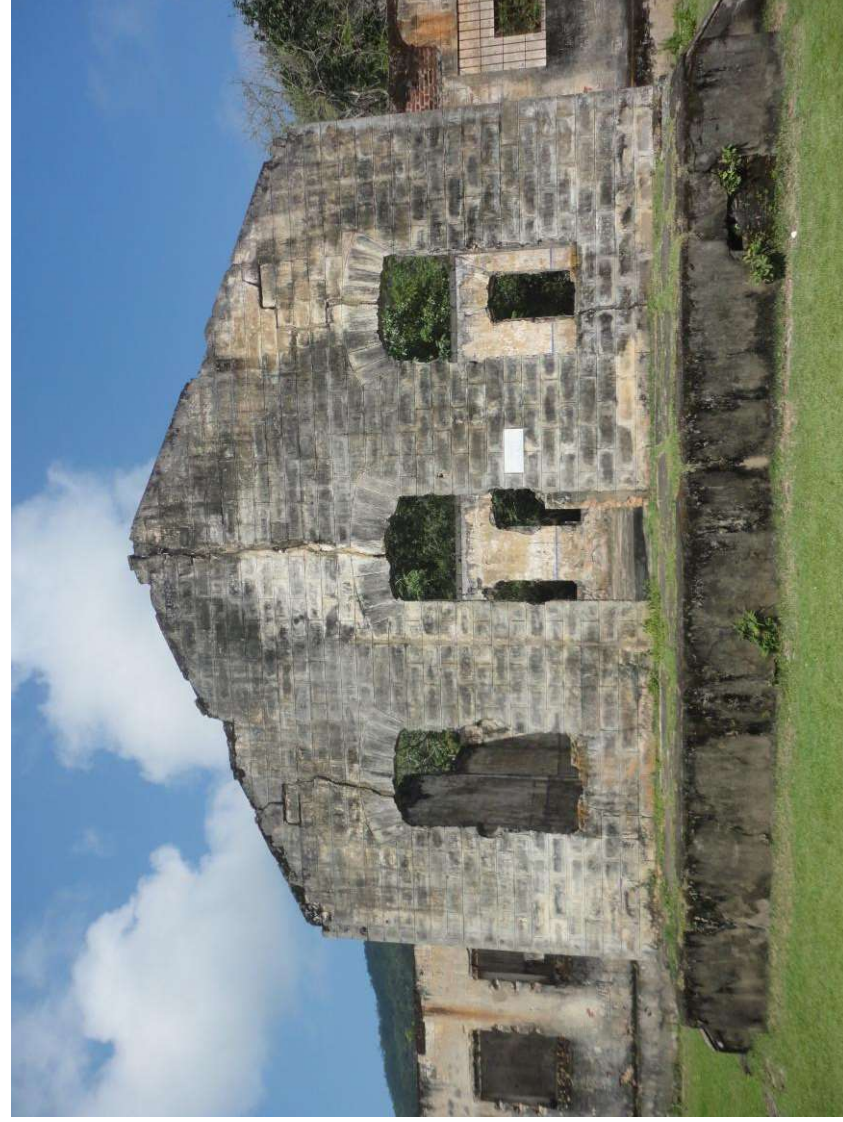
POSIÇÃO: Bloco I – Ambiente externo – Vista 23.

OBJETO DE ANÁLISE: Parede frontal e oitão.

PATOLOGIA A: As últimas fiadas da alvenaria de respaldo estão se soltando devido às ações de sol e chuva. Os blocos assentados nos oitões são furados, permitindo a entrada e acúmulo de água no interior da alvenaria.

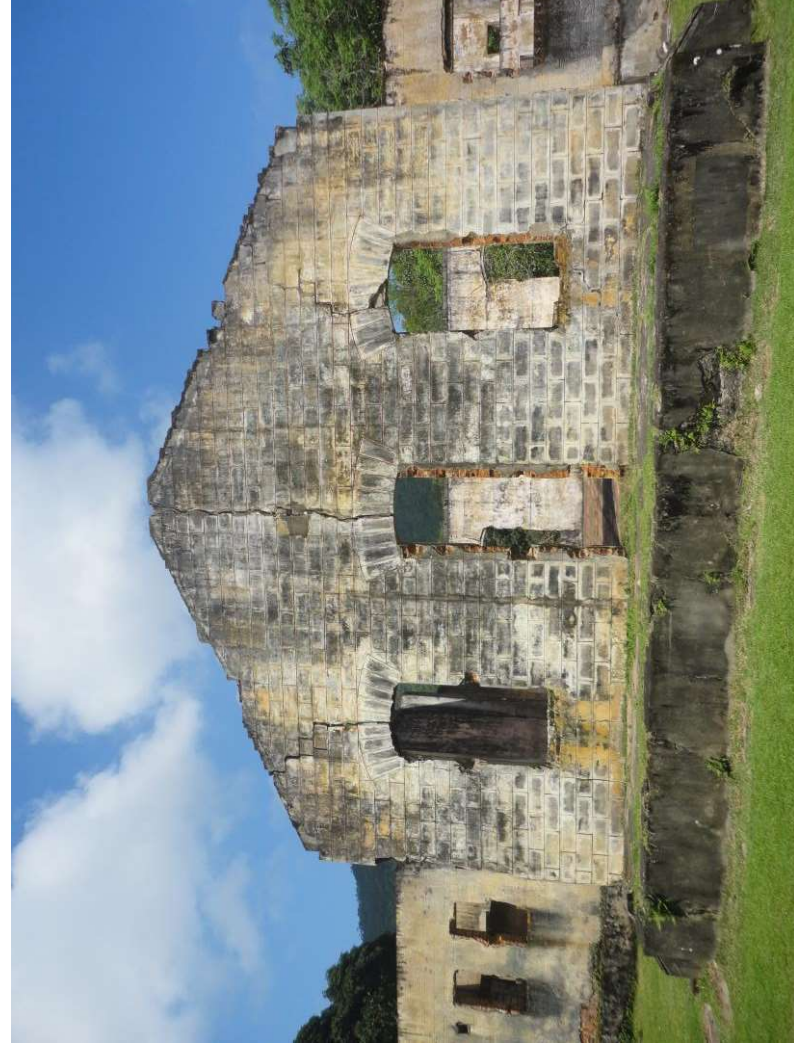
POSIÇÃO: Bloco I – Ambiente externo – Vista 26.

OBJETO DE ANÁLISE: Parede frontal e oitão.

PATOLOGIA A: As últimas fiadas da alvenaria de respaldo estão se soltando devido às ações de sol e chuva. Os blocos assentados nos oitões são furados, permitindo a estrada e acúmulo de água no interior da alvenaria.

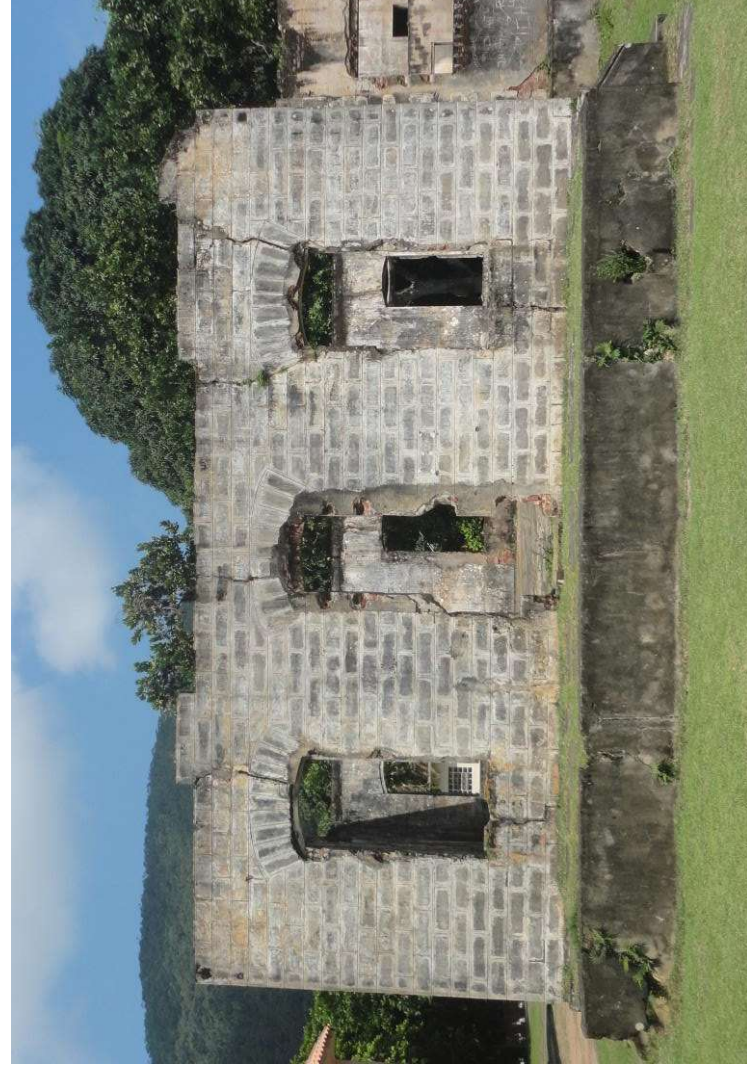
POSIÇÃO: Bloco I – Ambiente externo – Vista 32.

OBJETO DE ANÁLISE: Parede frontal.

PATOLOGIA A: As últimas fiadas da alvenaria de respaldo estão se soltando devido às ações de sol e chuva. Os blocos assentados nos oitões são furados, permitindo a estrada e acúmulo de água no interior da alvenaria.

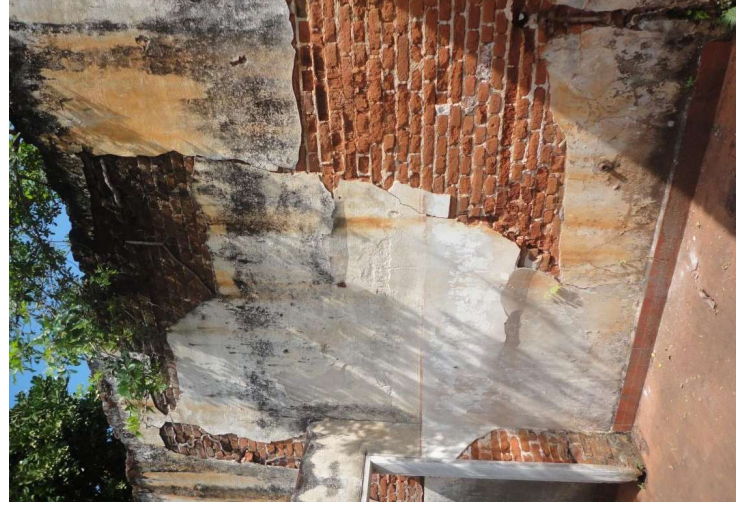
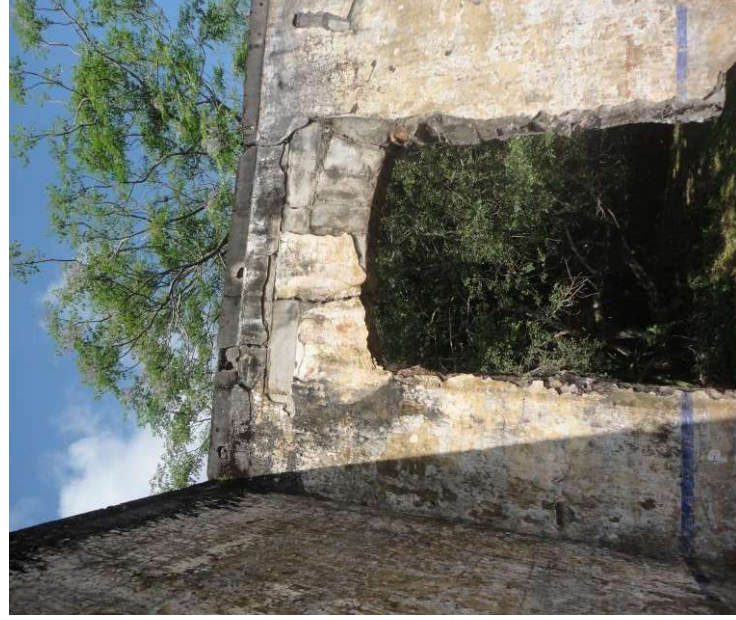
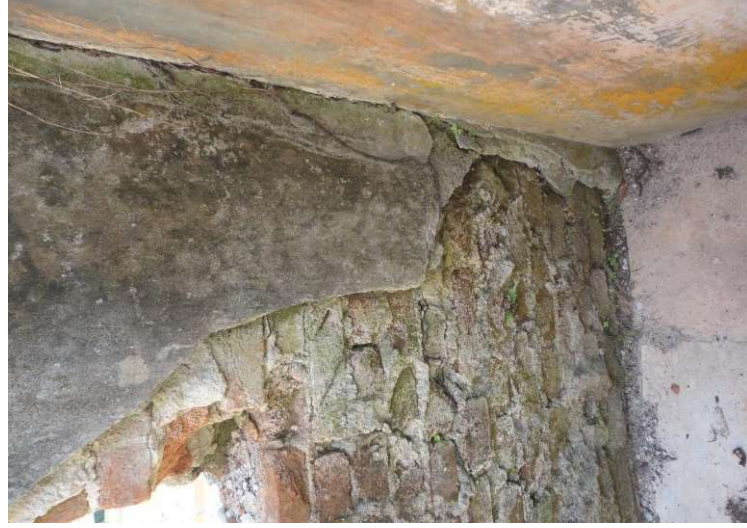
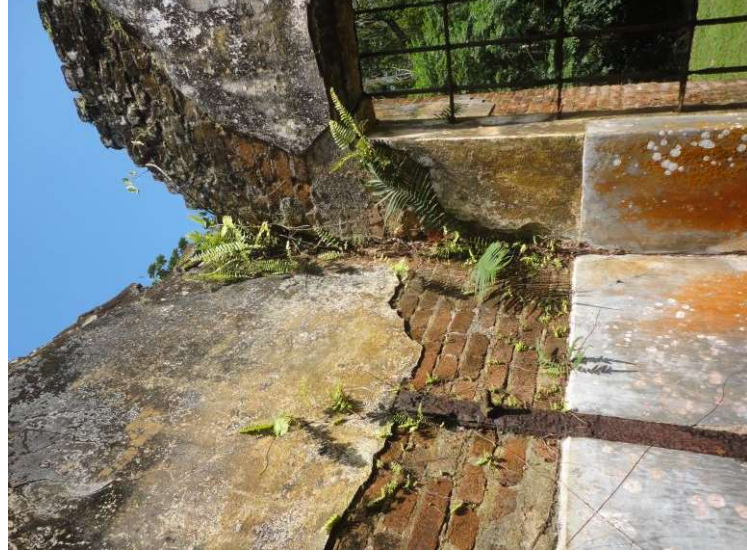
POSIÇÃO: Ambiente interno – Vistas diversas.

OBJETO DE ANÁLISE: Elementos internos sujeitos ao desplacamento.

PATOLOGIA A: Desplacamento do revestimento em reboco.

SOLUÇÃO POSSÍVEL: Inserir produto a base de epóxi nas fissuras no perímetro da argamassa, evitando a penetração de águas pluviais, conforme especificado no caderno de recomendações. No caso de estufamento sugere-se inserir argamassa colante ou, se não for possível, remover as partes soltas.

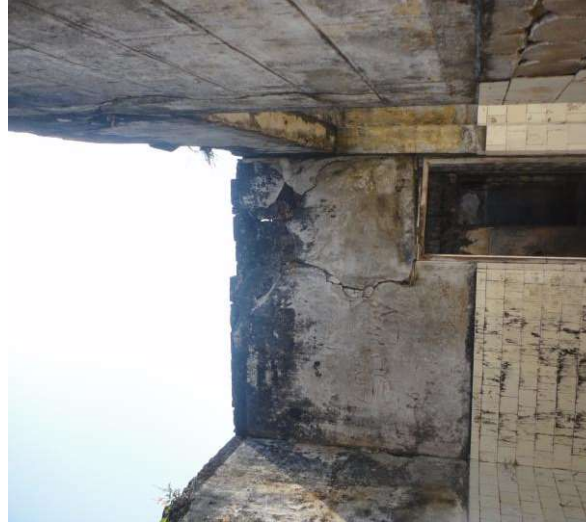
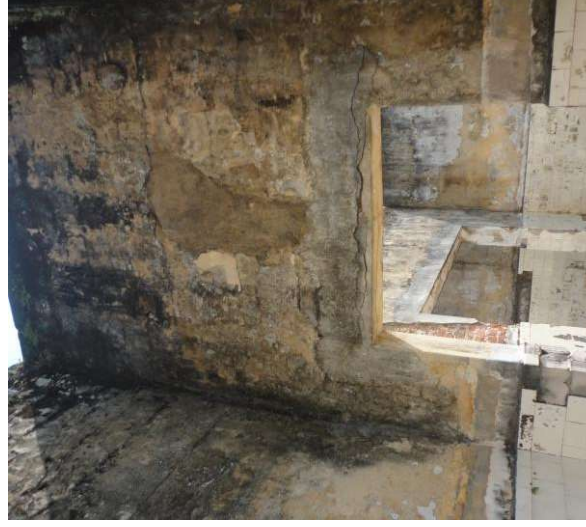
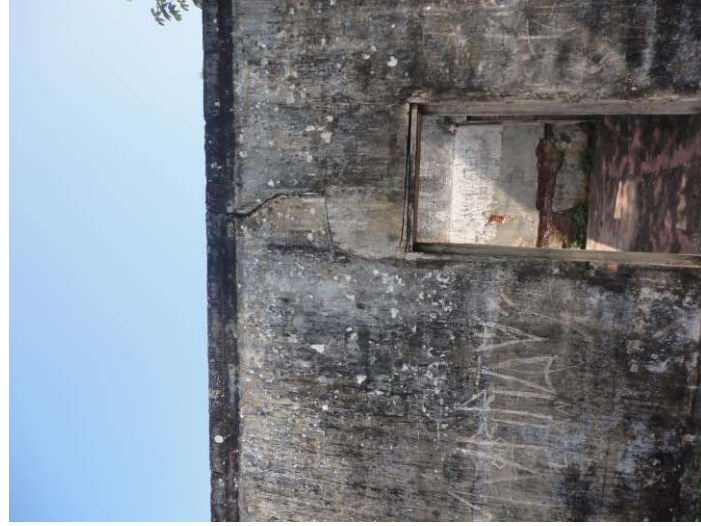
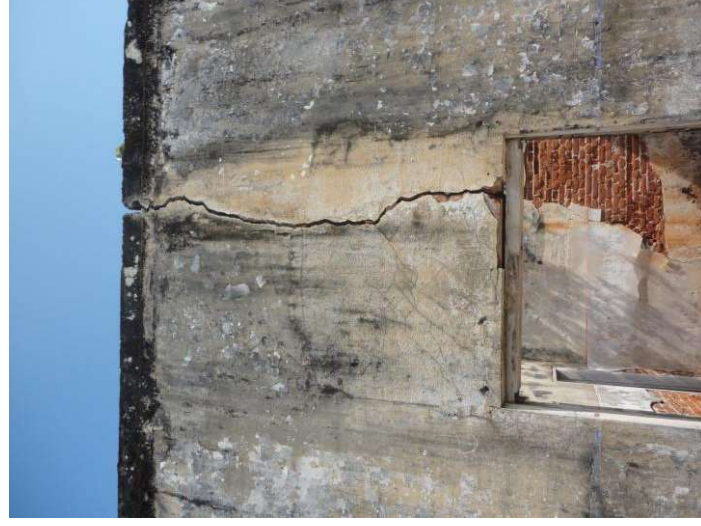
POSIÇÃO: Ambiente interno – Vistas diversas.

OBJETO DE ANÁLISE: Elementos internos bandeiras de portas.

PATOLOGIA A: As bandeiras de portas apresentam trincas ou fissuras por ser a parte mais frágil da parede.

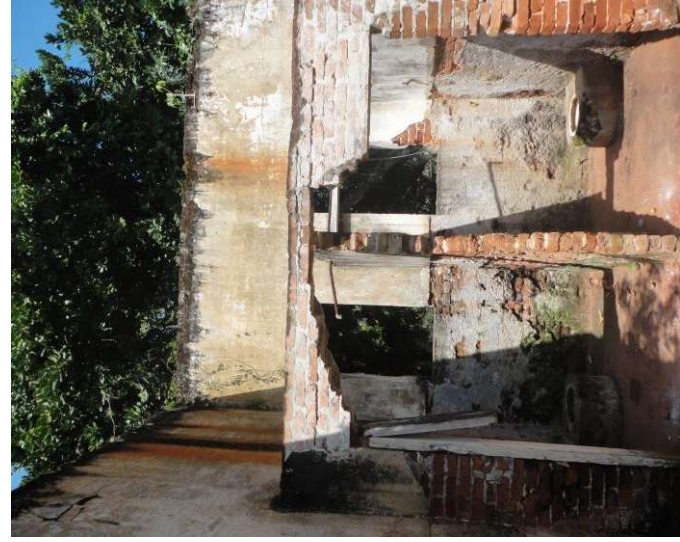
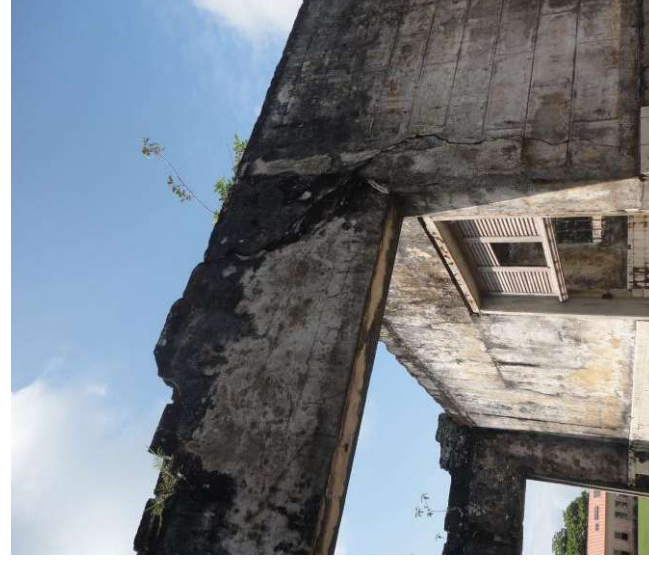
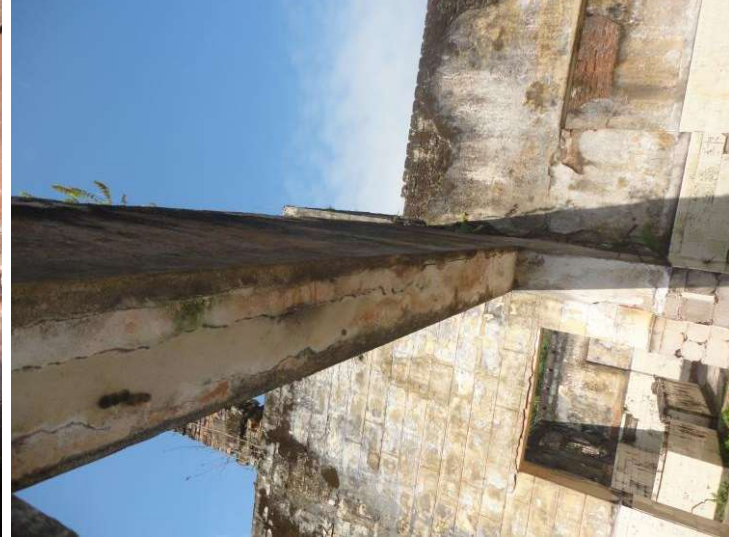
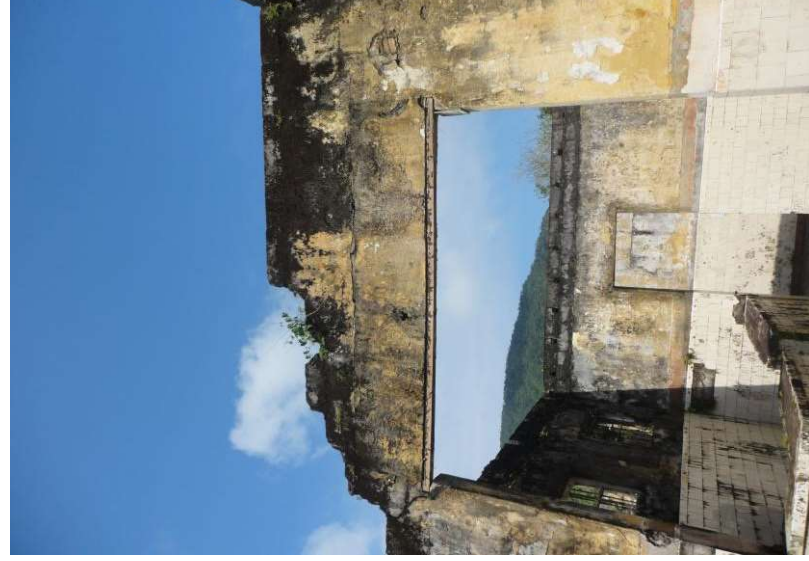
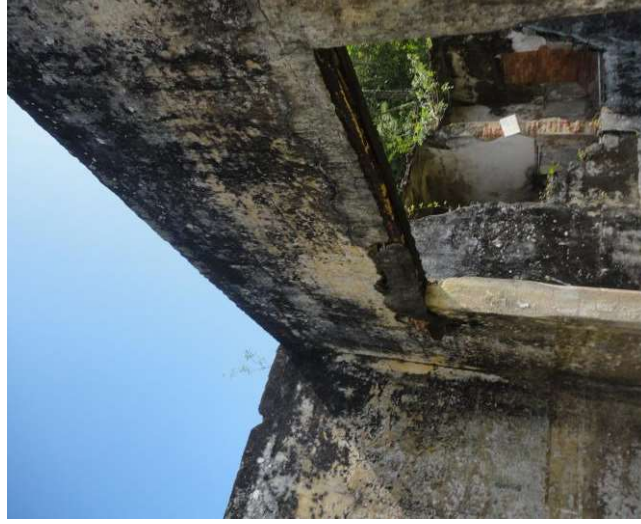
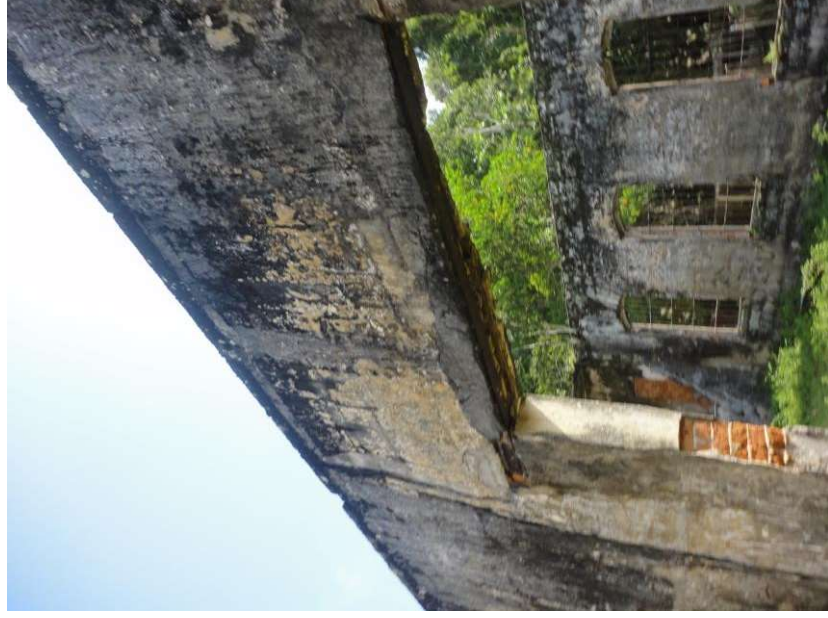
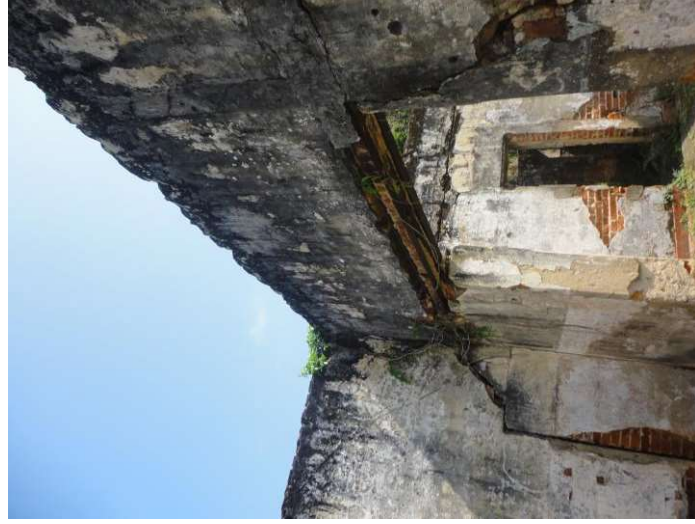
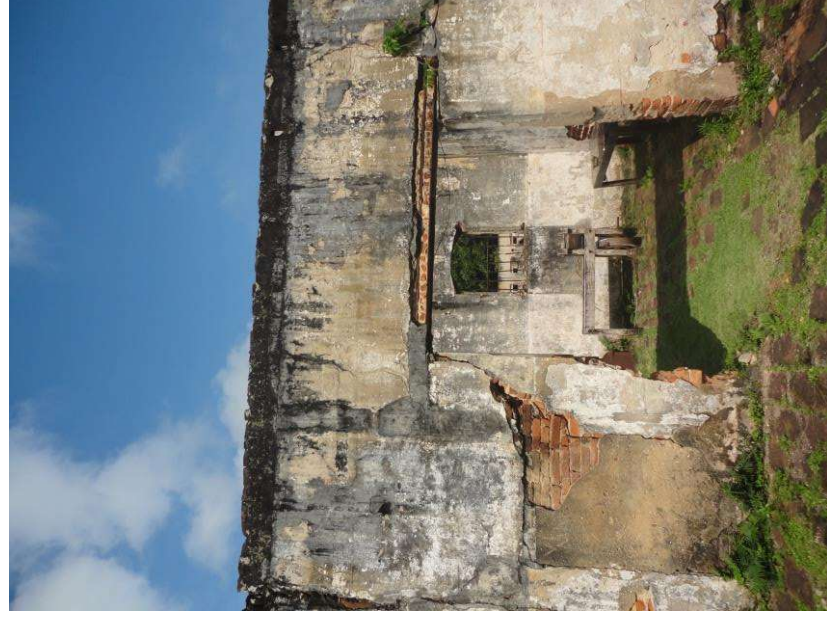
POSIÇÃO: Ambiente interno – Vistas diversas.

OBJETO DE ANÁLISE: Elementos internos vergas de portas.

PATOLOGIA A: Nas vergas em aço laminado ou nas construídas em concreto armado em que as barras estão aparentes, a oxidação do aço está reduzindo a área de resistência. Algumas partes apresentam claros sinais de redução de seção.

PROGNÓSTICO: Não sendo contida a oxidação, a redução das áreas de resistência enfraquecerá a estrutura, colocando em risco de desabamento a bandeira das passagens.

PATOLOGIA B: A ocorrência de trincas no entorno das vergas, na região de apoio nas paredes laterais.

PROGNÓSTICO: Permanecendo a situação atual, a tendência é de aumento das trincas até fragilizar o apoio de canto das vergas, colocando em risco a sua estabilidade.
