Ruínas do Presídio Parque Estadual da Ilha Anchieta Ubatuba – SP

PROJETO EXECUTIVO
VOLUME I – PROJETO DE CONTENÇÃO

NOVEMBRO 2019

Projeto Executivo
Volume I - Projeto de Contenção

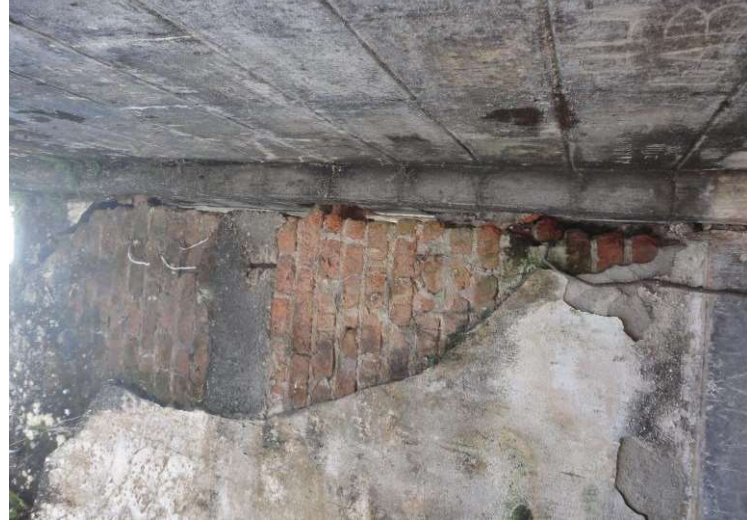
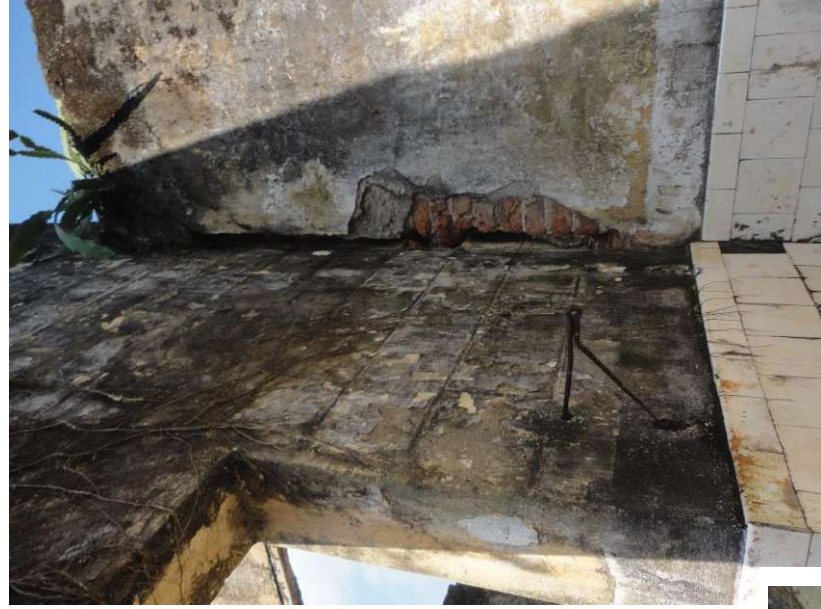
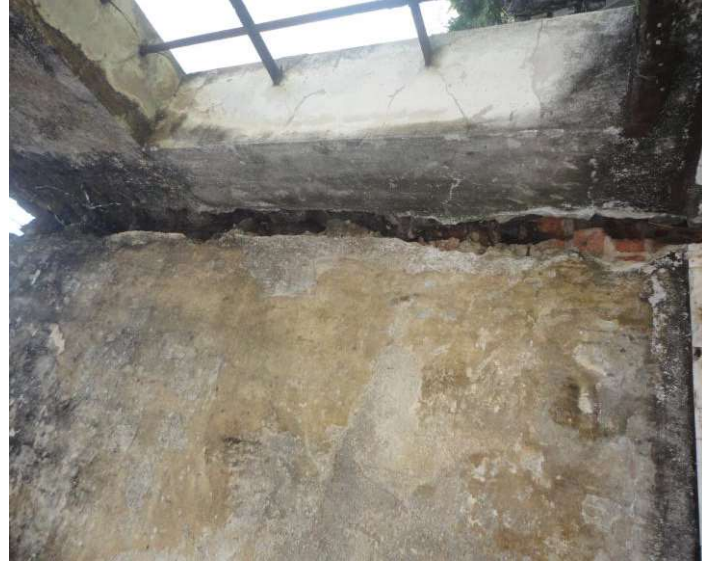
POSIÇÃO: Ambientes internos – Vistas diversas.

OBJETO DE ANÁLISE: Elementos internos - paredes soltas sem amarração.

PATOLOGIA A: Algumas paredes apresentam-se completamente soltas das amarrações com as demais. Isso, provavelmente, deu-se pela movimentação das fundações diretas executadas sobre solo arenoso.

SOLUÇÃO POSSÍVEL: Realizar a vinculação utilizando barras de aço inseridas nas juntas e fixadas com resina epóxi, calafetando, a seguir, o vão da trinca de modo a obter nova ligação entre as partes que foram separadas.

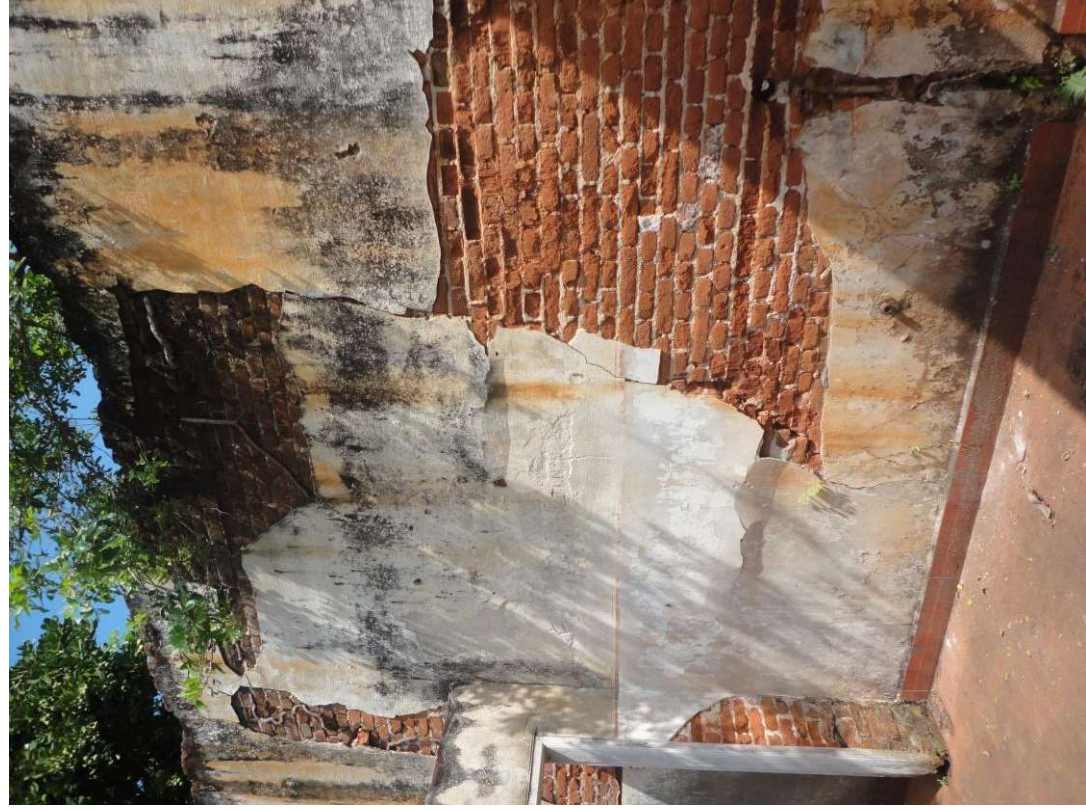
POSIÇÃO: Ambientes interno e externo.

OBJETO DE ANÁLISE: Elementos sujeitos ao desplacamento.

O deslocamento é causado, entre outras causas, pela exposição dos revestimentos às intempéries e pela movimentação da estrutura, como se pode observar.

Os procedimentos adotados deverão privilegiar a conservação, tanto quanto possível, da aparência atual, evitando a remoção ou complemento nos revestimentos.

Os produtos aplicados para estabilização deverão igualar a cor natural da argamassa original e quando aplicadas posicionarem-se em posição discreta de forma a não interferir visualmente no conjunto da ruína.

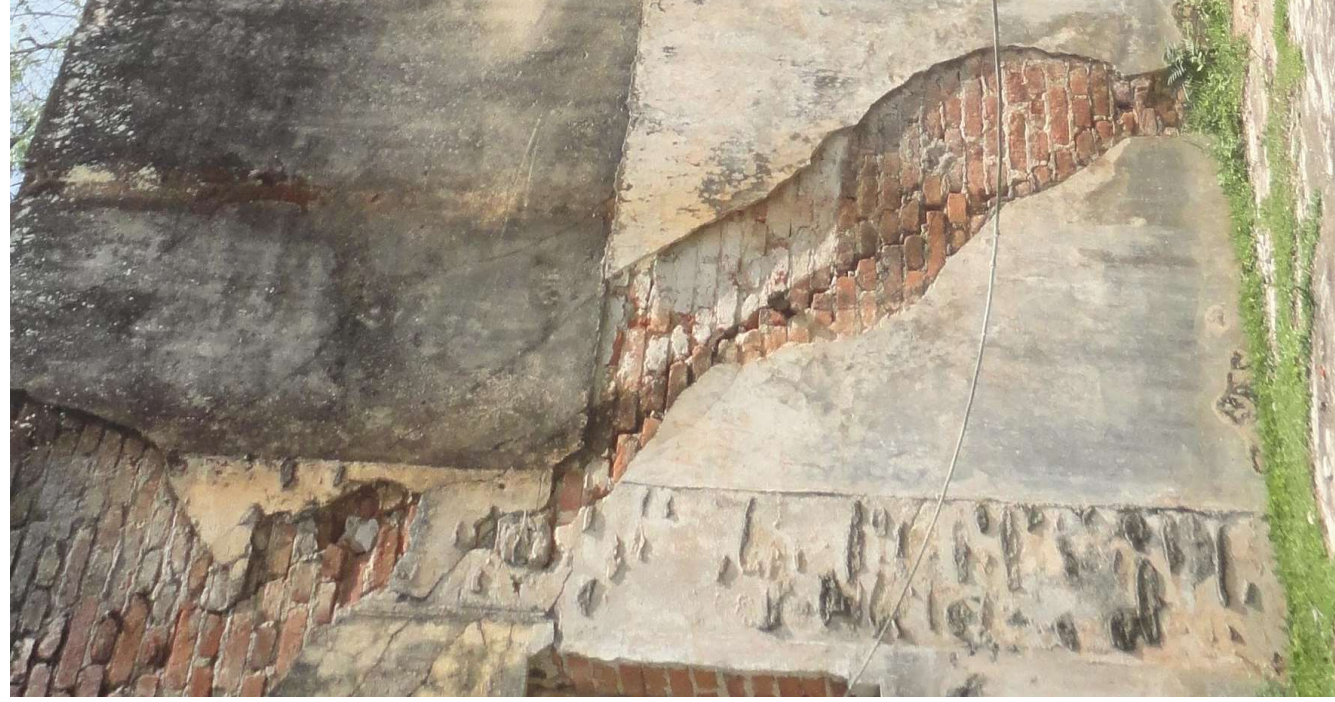
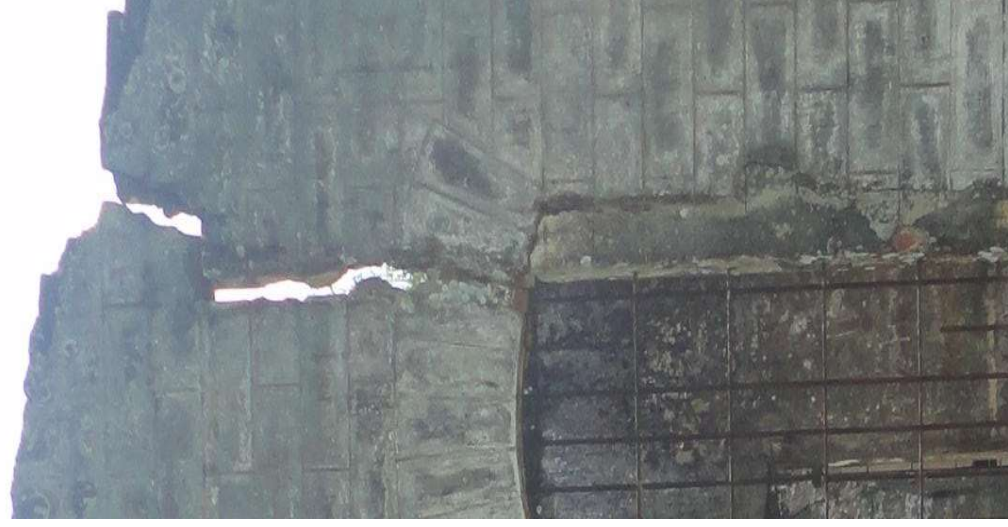
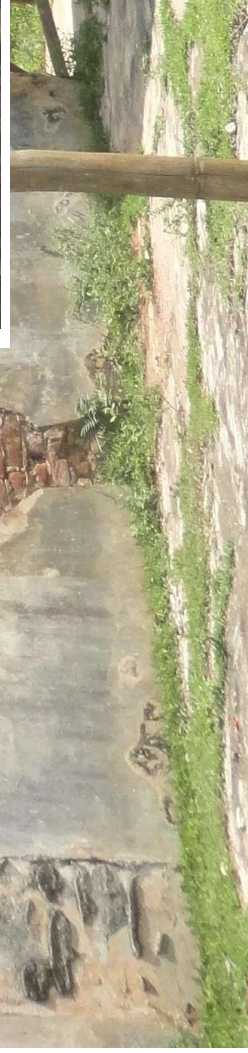
POSIÇÃO: Ambientes interno e externo.

OBJETO DE ANÁLISE: Elementos sujeitos a trincas e fissuras.

As trincas, assim definida pela maior dimensão das trestas, provoca a separação das paredes em duas partes, ainda que parcialmente, desestabilizando o conjunto da estrutura.

Aplicar Barras 6,3 mm
aderidas com resina epóxi
com 30 cm de cada lado da
linha da trinca.

1. Remover a argamassa das juntas a cada duas fiadas;
2. Limpar e remover o pó proveniente da escavação;
3. Aplicar resina epóxi na fresta;
4. Inserir barra de aço com diâmetro de 6,30 mm ultrapassando, no mínimo, 30 cm de cada lado da linha da trinca ou fissura (barra terá o comprimento de 60 cm);

5. Preencher a junta com resina epóxi, com a mesma coloração do tijolo, para aumentar a aderência entre a parede e a barra;
6. No caso de grandes separações das paredes (superior a 3 cm) preencher o vão com graute de cimento e areia com resistência mínima de 15 Mpa.
7. Aplicar resina ao longo da trinca (apenas nas trincas) de modo a unificar as paredes atribuindo-lhe a capacidade de resistência a compressão;
8. Manter a resina aplicada, tanto nas juntas quanto na linha da trinca, recuada pelo menos 2 cm da face da parede para permitir a aplicação complementar da argamassa natural da parede,
9. Aplicar impermeabilizante líquido incolor sobre as partes mantidas.
10. Tratar o deslocamento, conforme orientado neste documento.
11. No caso de paredes soltas nos cantos, adotar o mesmo procedimento, se necessário dobrando as barras em 90°, conforme a situação geométrica.

Aplicar Barras 6,3mm aderidas com resina epóxi com 30 cm de cada lado da linha da trinca. No caso de blocos, inserir em todas as juntas e uma barra de cada lado da parede.

Vãos de trincas maiores do que 3 cm, preencher todo vão com graute de resistência mínima 15 Mpa.

Após desformado, remover 2 cm de graute cada lado para acentuar visualmente a existência da trinca original.

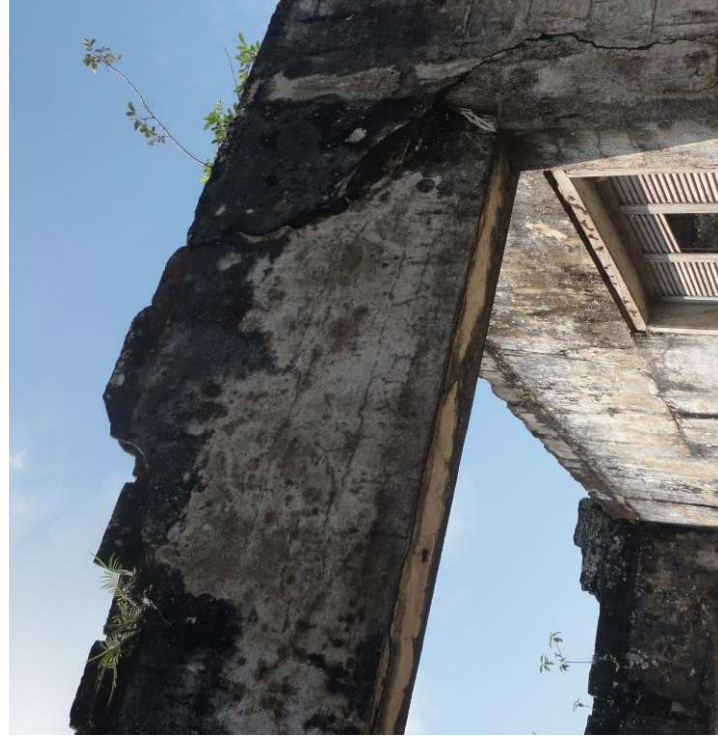
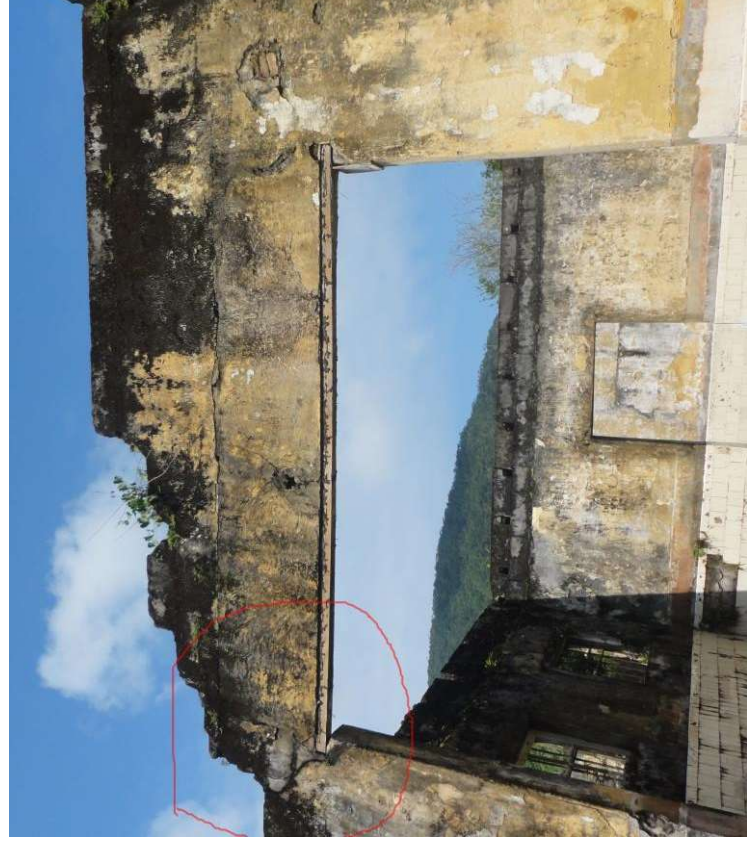
POSIÇÃO: Ambientes internos e externos.

OBJETO DE ANÁLISE: Vergas de portas e vãos.

As vergas, aplicadas em vão superiores a um metro, estruturam a parte superior da bandeira e suportam a alvenaria acima delas.

Proceder à unificação das partes trincadas.

1. Tratar o deslocamento, conforme recomendado neste documento;
2. Fixar os eventuais tijolos soltos;
3. Unificar as partes trincadas;
4. Tratar o aço com a limpeza a aplicação de antioxidante;

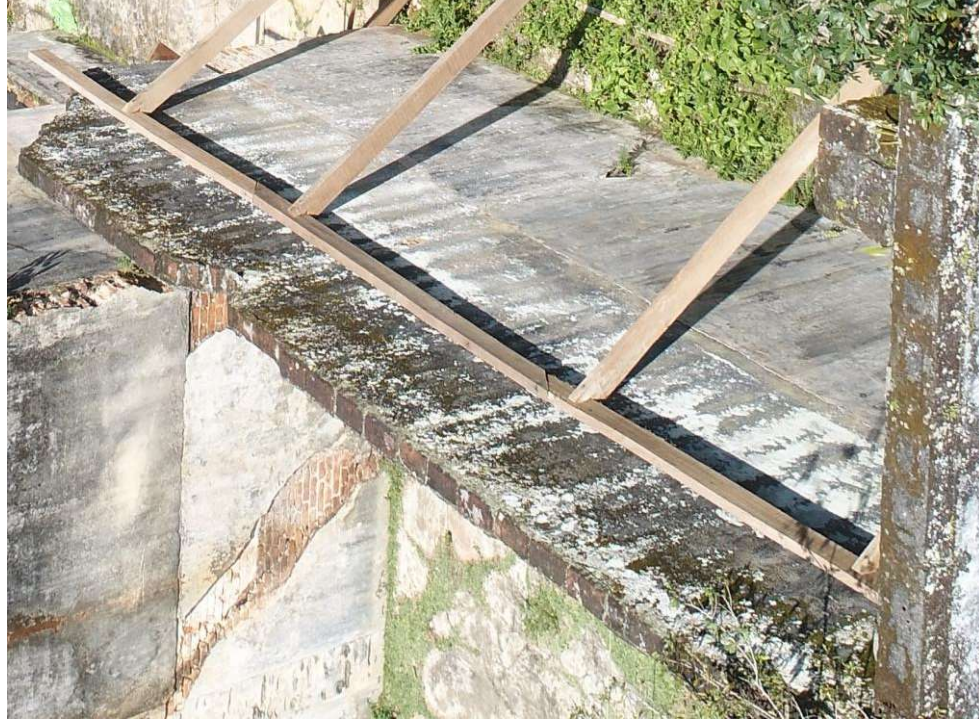
POSIÇÃO: Blocos II – Ambiente externo – vista 14.

OBJETO DE ANÁLISE: Parede isolada.

A parede indicada na vista 14 encontra-se instável tendo sido escorada provisoriamente para evitar o colapso.

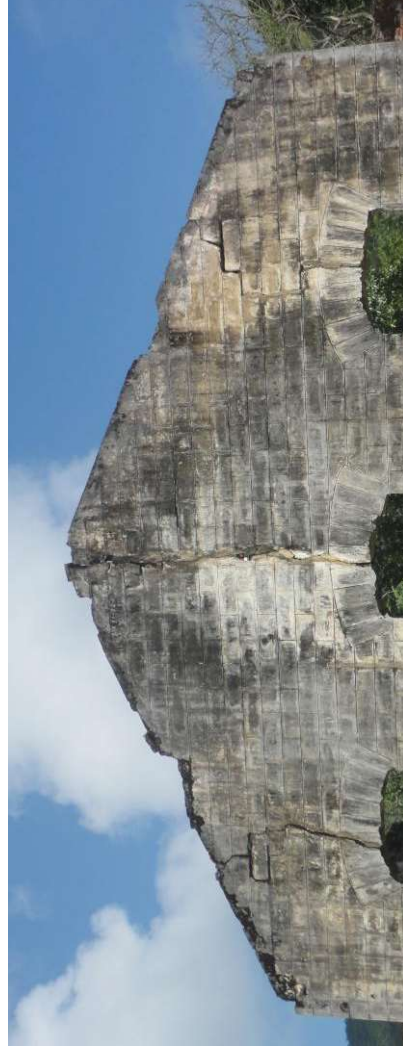
POSIÇÃO: Ambiente externo.

OBJETO DE ANÁLISE: Ligação dos oitões.

Os oitões dos pavilhões principais foram executados em blocos de concreto enquanto a alvenaria inferior em tijolos de barro comum. Não percebemos elementos de ligação entre as partes, o que faz com que alguns deles estejam visivelmente desaprumados em relação à parede inferior.

As diversas trincas e fissuras observadas causam preocupação quanto à estabilidade desses oitões, que podem a qualquer momento iram ao colapso colocando em risco os visitantes.

1. Unificar partes das paredes separadas pelas trincas e fissuras, conforme sugerido do neste documento, através da amarração nas juntas com barras de aço e resina epóxi com a posterior colagem das partes;
2. Unificar também os cantos de paredes que estejam soltas entre si;
3. Remover ou fixar os tijolos ou partes da alvenaria que estejam soltos;
4. Realizar furações verticais no oitão, de cima até a parede base, utilizando o furo do bloco de concreto e penetrando, no mínimo 30 cm na parede base;

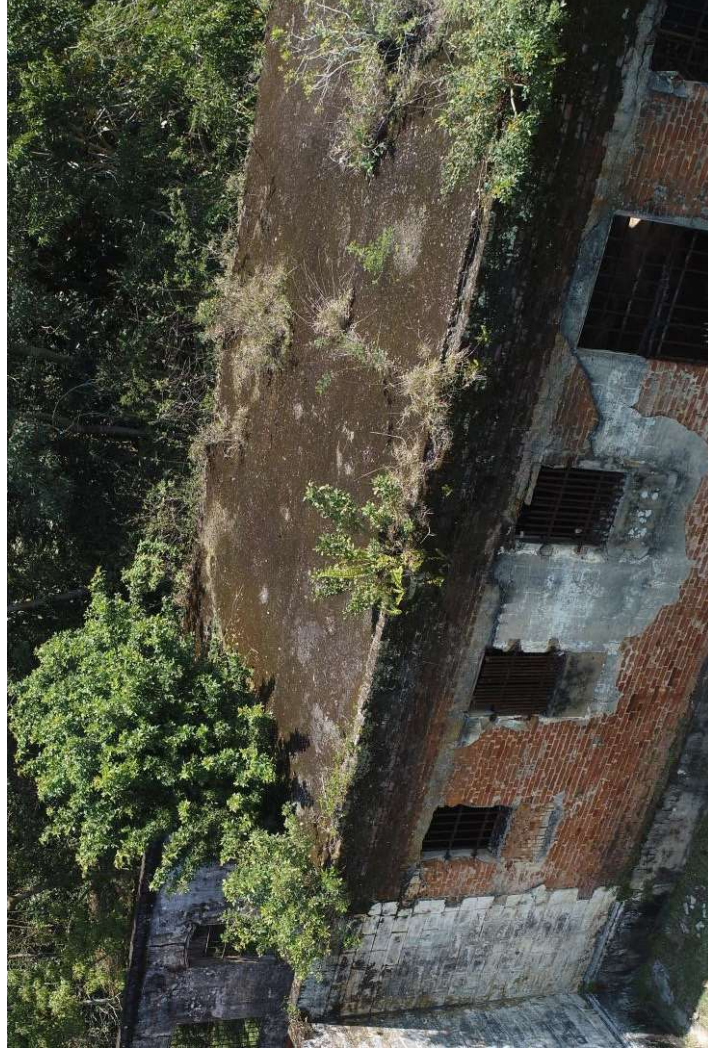
POSIÇÃO: Ambiente externo.

OBJETO DE ANÁLISE: Lajes.

As lajes expostas ao tempo encontram-se rachadas e com as armaduras corroídas.

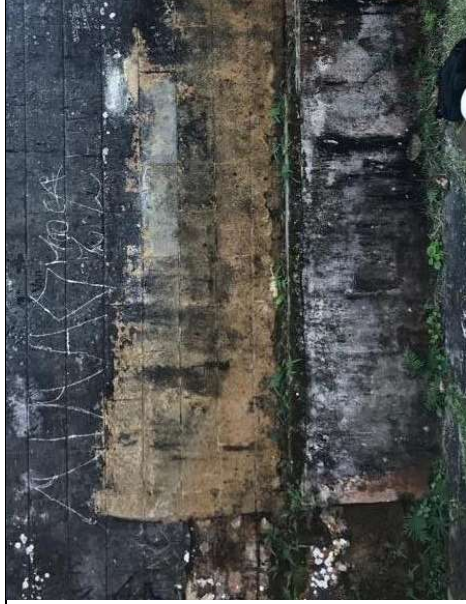
| NÍVEL DE RISCO ATUAL | Baixo |
|---|---|
| <p data-bbox="353 1393 389 1477">Ação</p> <p data-bbox="405 807 853 1477">Conforme observado in loco todas as paredes do complexo possuem grandes manchas pretas. Eliminar se possível a fonte de alimentação de água do material. Aplicar um tratamento com biocida tipo Preventol R 90, Vanicide 51, produto Dimetilenico ou Toluénico de rápida penetração e evaporação. Limpar a parte danificada à seco eliminando todos os resíduos da superfície do material. Aplicar nova pintura, depois de certificar-se que o material esteja completamente seco.</p> | |
