FUNDAÇÃO PARA CONSERVAÇÃO E A PRODUÇÃO FLORESTAL DO ESTADO DE SÃO PAULO
SEI – Setor de Engenharia e Infraestrutura

IMPLANTAÇÃO INTERVENÇÕES FEENA

ALOJAMENTO - FEENA

MAPA DE DANOS

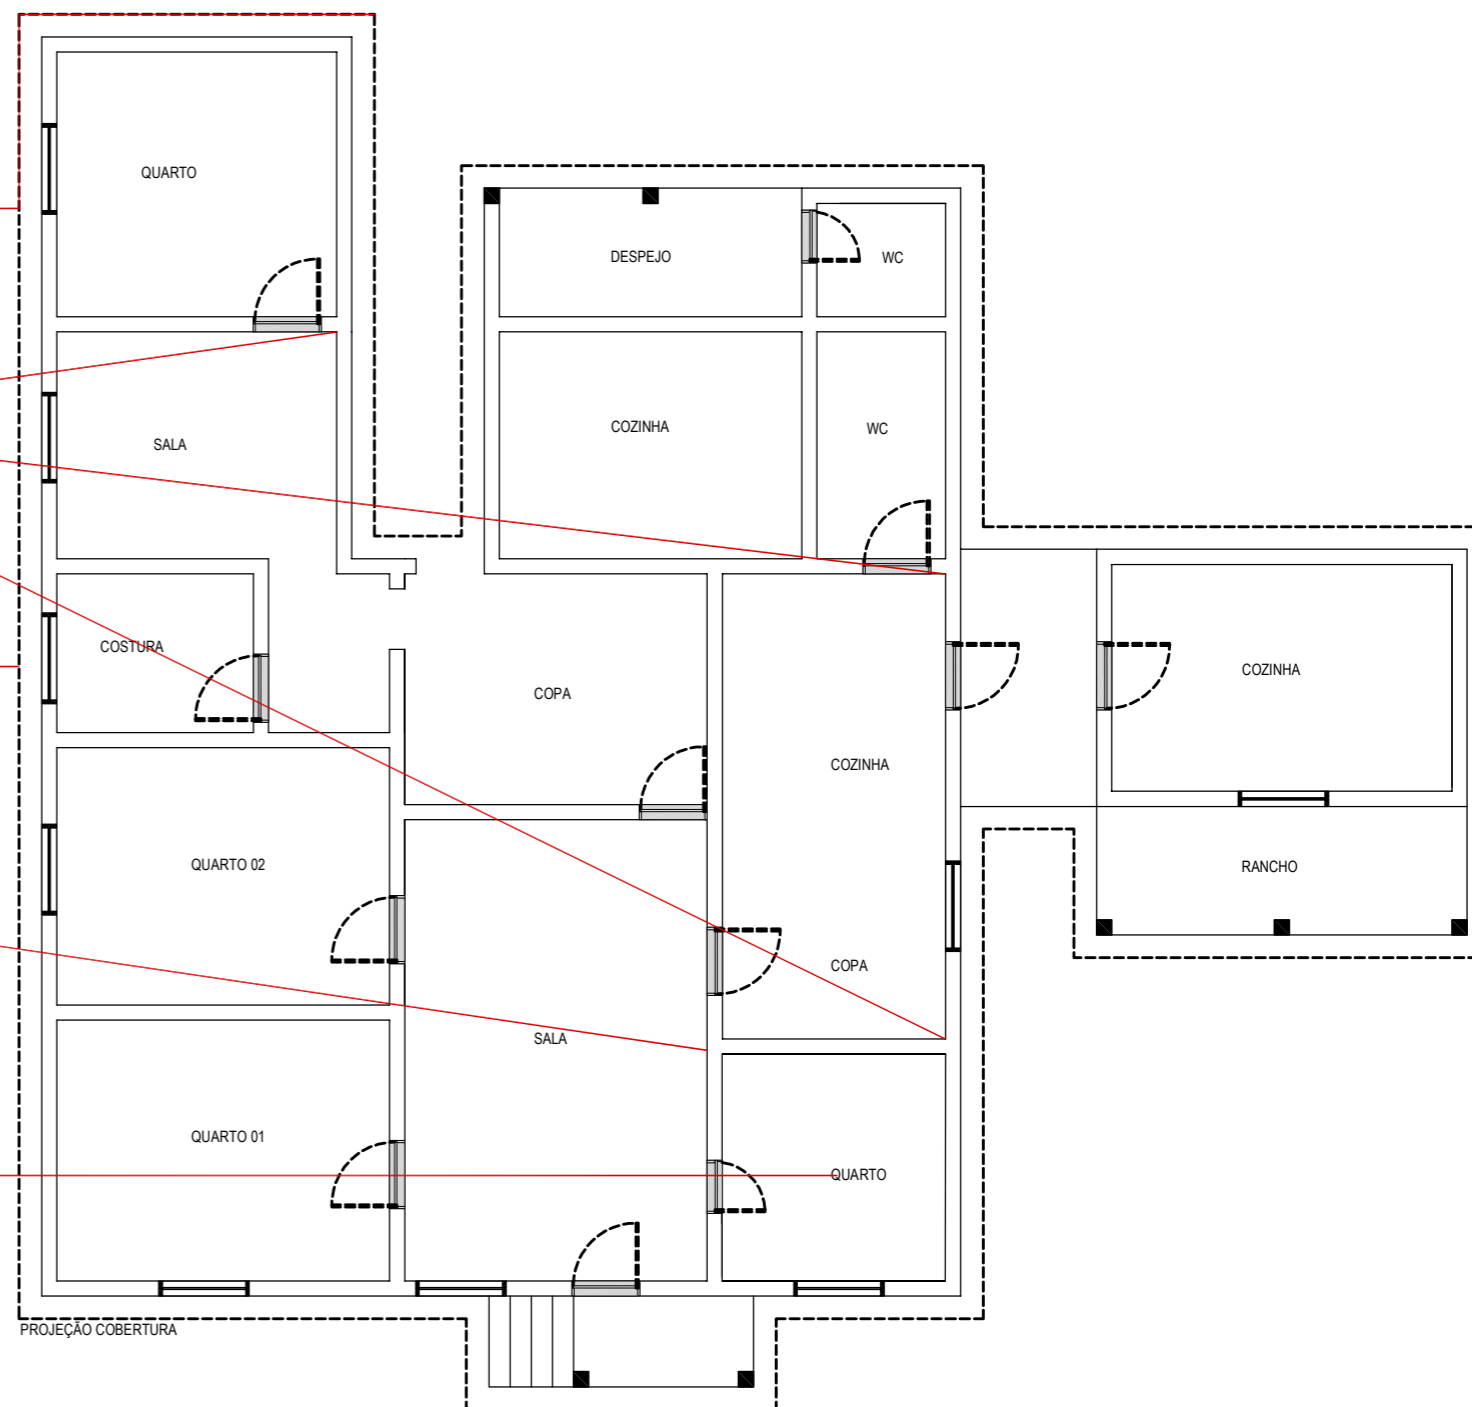
A cobertura possui diversas patologias em decorrência da idade avançada e falta de manutenções. Há ausências de peças de madeira da trama, encontros equivocados com os elementos de calhas, telhas quebradas e omissas, gerando infiltrações em diversos ambientes.

A edificação apresenta pontos de abertura entre encontros de alvenarias em 90°, indicando ausência de amarrações adequadas na época da execução.

Os elementos externos de acabamentos estão muito desgastados e conferindo aspecto negativo à edificação, além de tornar menos protegidos os materiais, os quais passam a demandar ações mais severas como a substituição por falta de camadas protetivas.

A distribuição elétrica interna da edificação não atende a demanda atual de atividades e recursos de equipamentos utilizados como rotina, tendo sido feitos ajustes sem a segurança e qualidades compatíveis com passagens de fiações sem proteção e sem dimensionamento correto.

Há algumas intervenções feitas em data mais recente mas que não foram concluídas, deixando partes de infraestruturas instaladas mas que não desempenham como deveriam e requerem finalização.

- 01** Recuperação de piso de madeira - onde há com enxertos e reposição pontual de peças. Instalação de pisos novos de tábuas de madeira onde há indicação de hachura.

- 02** Manutenção e reparo da estrutura do telhado e forros, com troca total das telhas e trama, com impermeabilização com manta refletiva.
- 03** Fechamento de ambientes com elevações de alvenaria para criação do layout proposto, com novos sanitários.

- 12** Recuperação de aberturas entre alvenaria utilizando-se barras de aço dobradas e graute.
- 13** Pintura de todos os elementos internos e externos de alvenaria em cores a serem demonstradas com amostras no local e aprovadas pela fiscalização.

- 14** Execução de abrigo de gás com distribuição para aquecedor de passagem para os sanitários e cozinha bem como alimentação dos fogões.
- 15** Refazimento de toda infraestrutura elétrica, desde o novo padrão a ser instalado, com novo quadro de distribuição e infraestrutura interna com condutores metálicos.

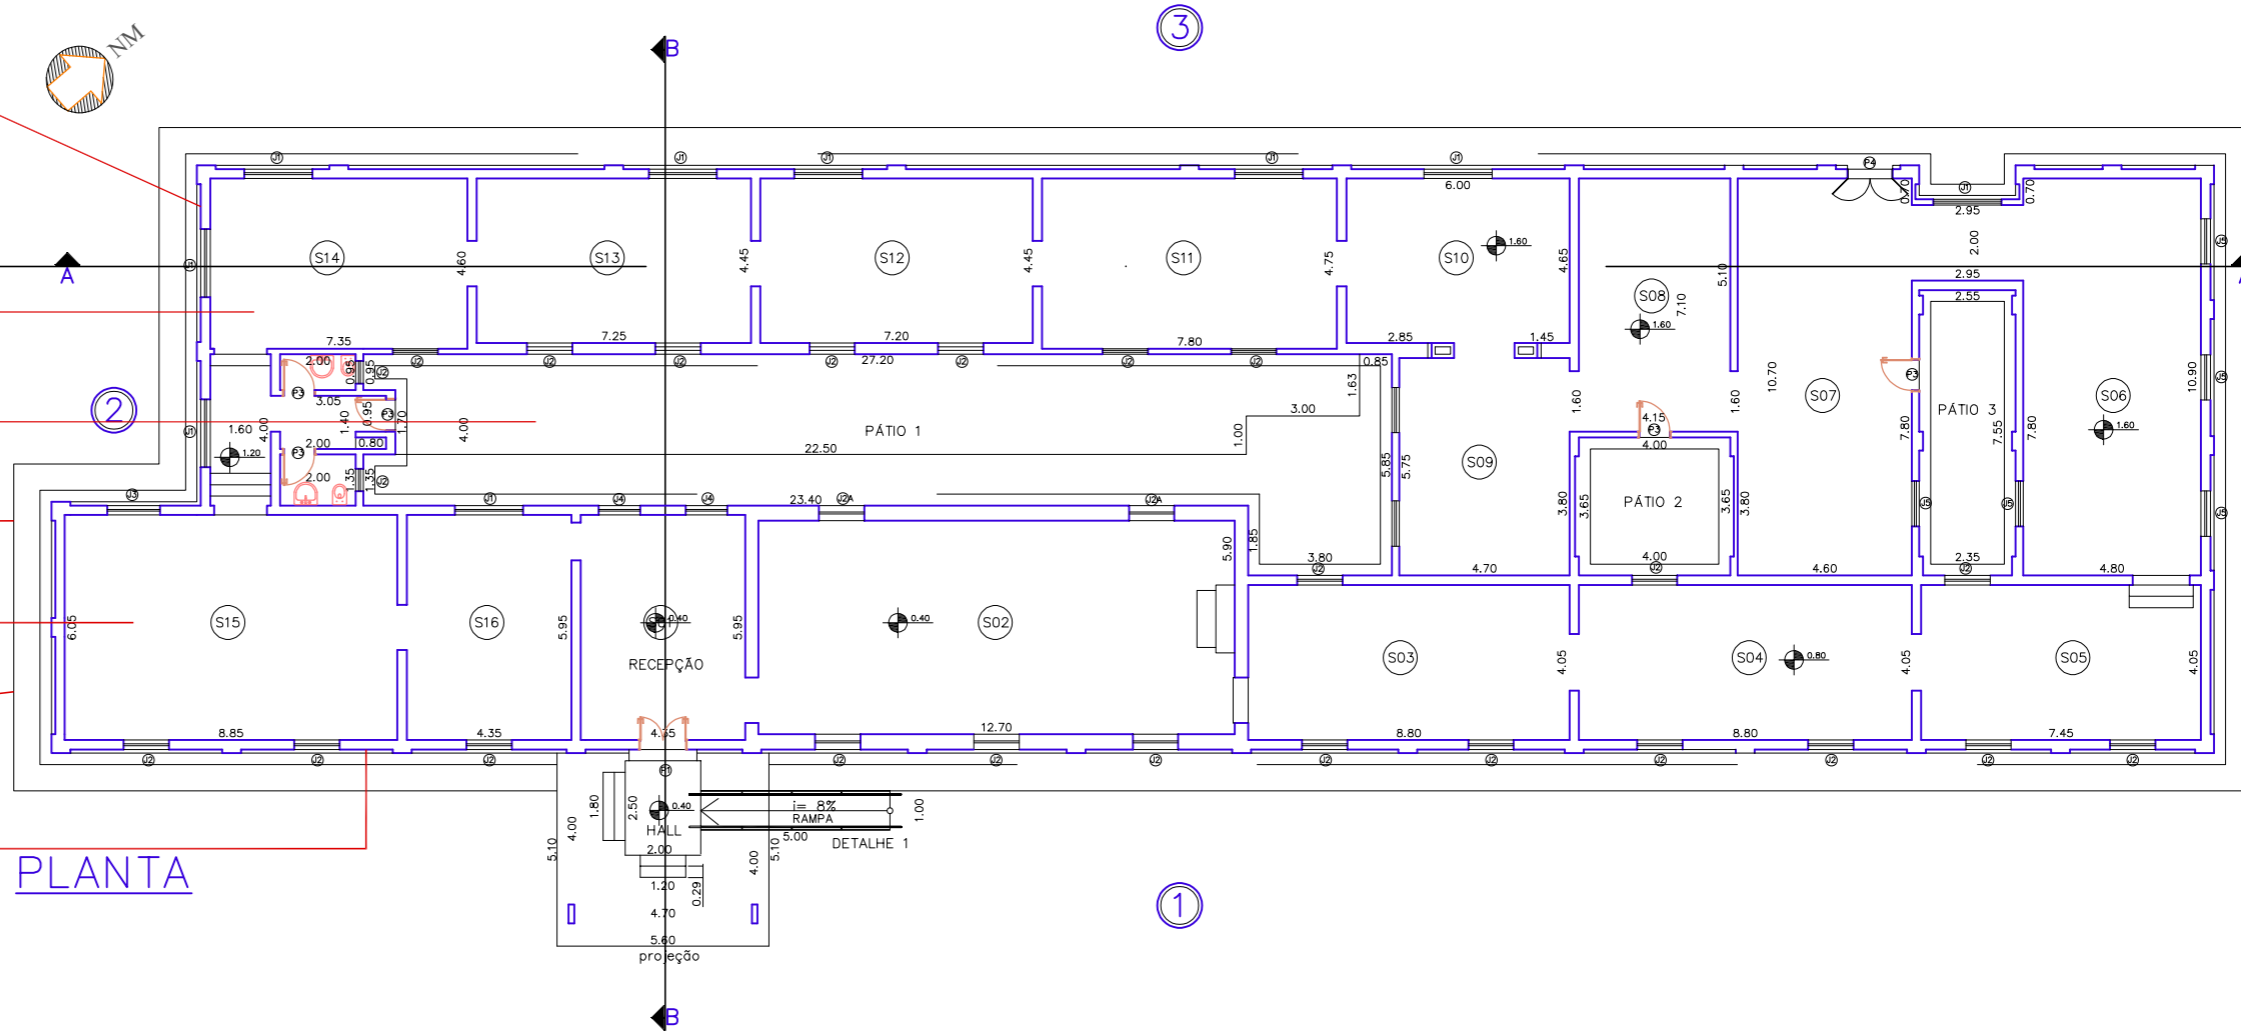
MAPA DE DANOS

Destacamento de pontos de pinturas externas e desgastes em alguns pontos de elementos de madeira externos.

Danos em alguns pontos do forro de madeira que tiveram contato com umidade em razão de infiltrações do telhado.

Danos em alguns pontos dos pisos de entornos da edificação do museu.

Danos causados na cobertura em razão de movimentações das peças com vento, contatos de animais e quedas de galhos, ocasionando pontos de infiltração na edificação.

Pontos de danos nos pisos de tacos de madeira, com peças comprometidas e/ou omissas, além da perda natural de verniz protetivo em razão de atrito constante do uso da edificação.

Crescimento de vegetação nos pisos externos causando algumas movimentações dos materiais.

Outros pontos de danos na pintura externa somados aos detacamentos que são as sujidades ocasionadas pelo beiral curto que permite o retorno das águas pluviais no barrado da edificação.

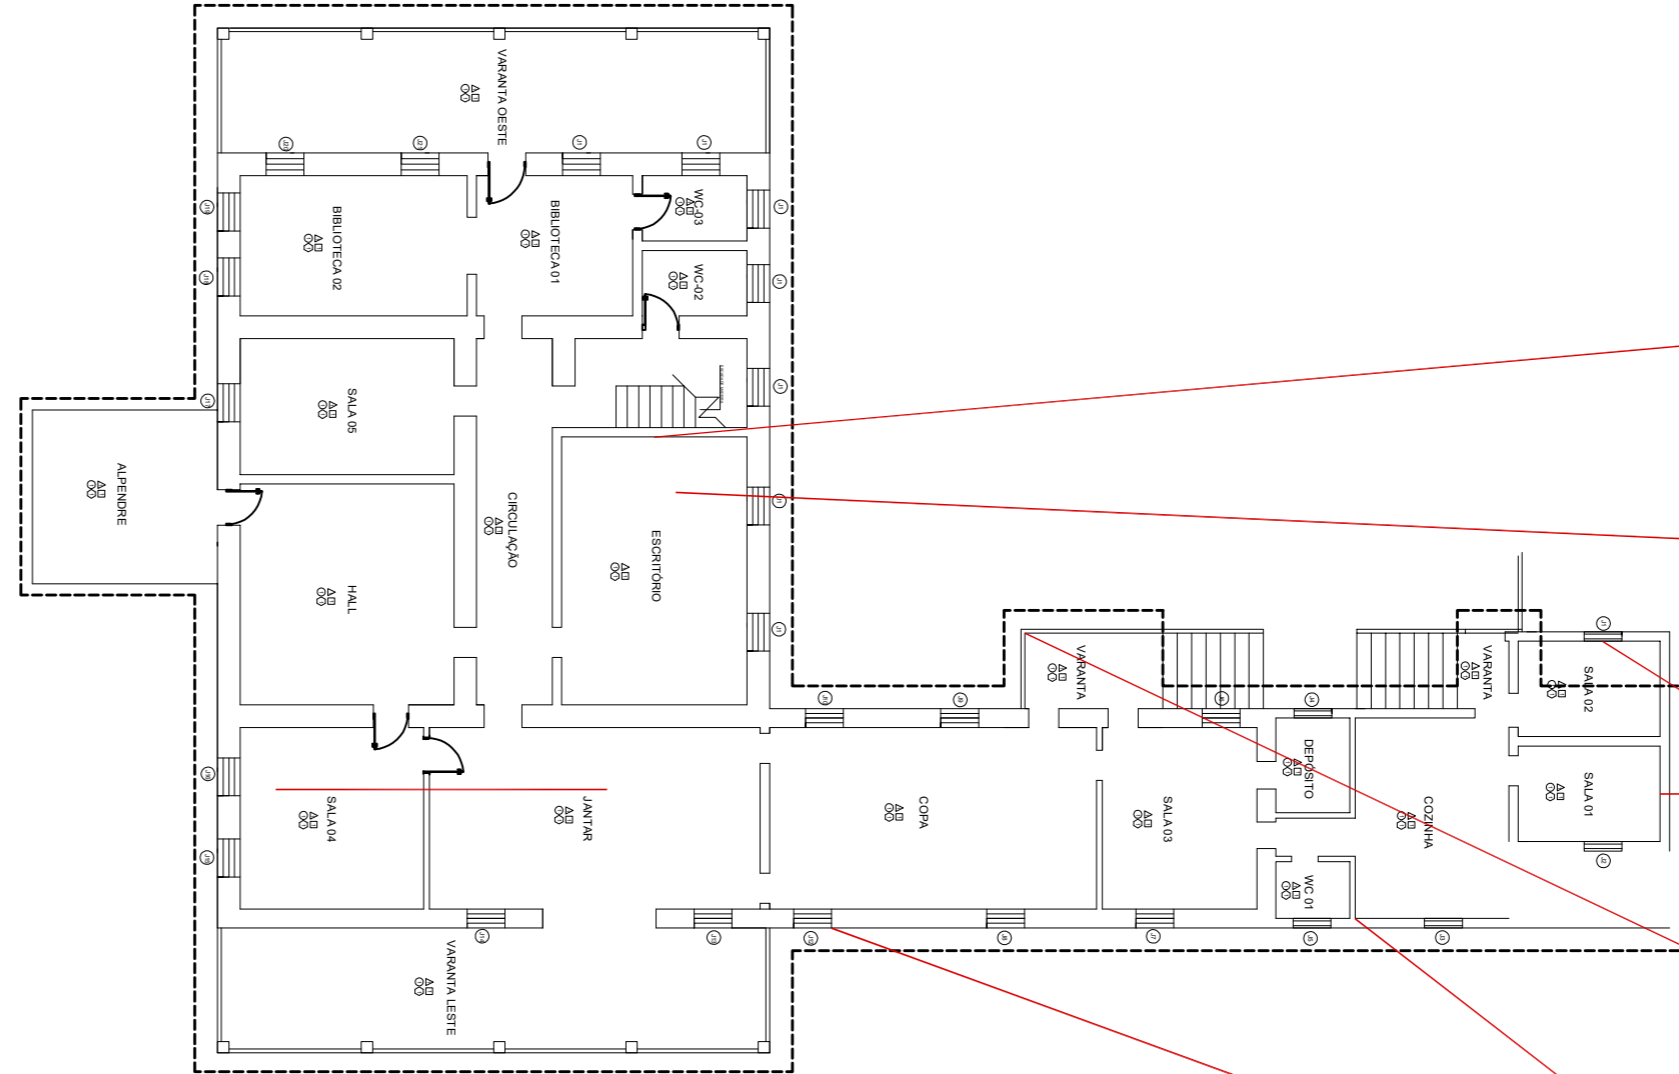
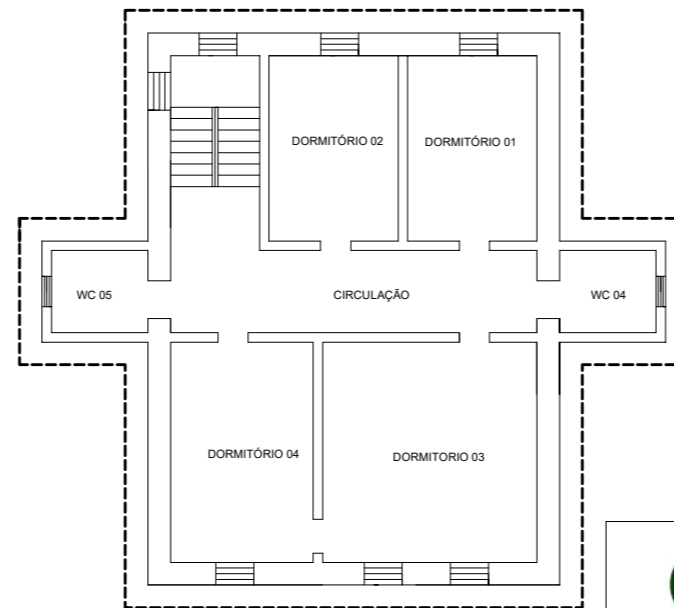
MAPA DE DANOS

Pontos do forro de madeira com sinal de infiltrações e conseqüente apodrecimento de ripas. As infiltrações foram observadas como oriundas de movimentações pontuais das telhas de barro.

A condição geral das pinturas externas do solar é boa, em razão de serviços relativamente recentes de aplicação de tinta; contudo, nota-se já trechos de destacamento, desgaste natural devido à incidência solar bem como o retorno da água pluvial escorrida dos beirais.
