SECRETARIA DE ESTADO DE INFRAESTRUTURA E MEIO AMBIENTE

ANEXO XII – CADERNO DE ENGENHARIA

1. Estado de conservação atual das edificações existentes

FICHA ESTADO DE CONSERVAÇÃO - ZOOLOGICO

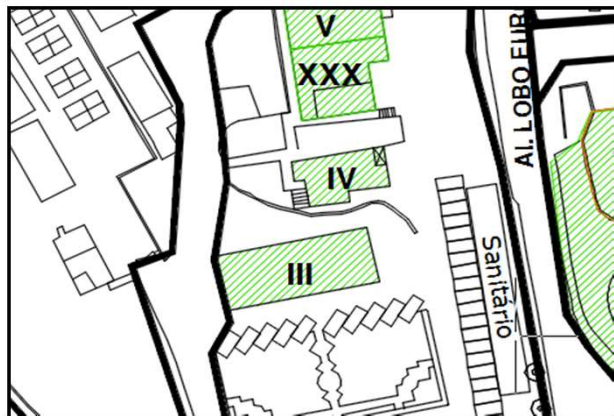
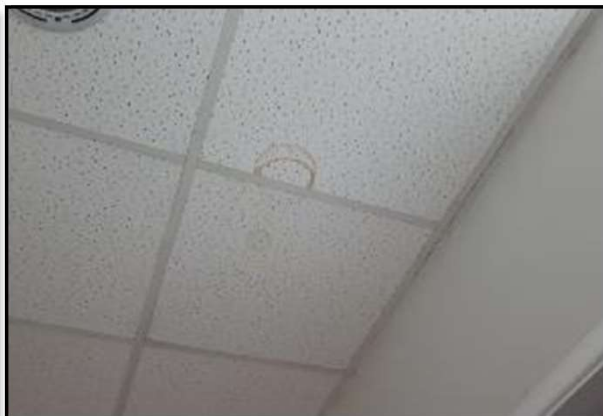
Escala: Edificação
Zona: Técnica Zoo
Nome: III Divisão de Educação e Difusão
Uso/ local: Zoológico

Esta unidade atende satisfatoriamente as necessidades de engenharia. É necessária atenção, mesmo que a nível básico, no forro da edificação, pois há infiltração.

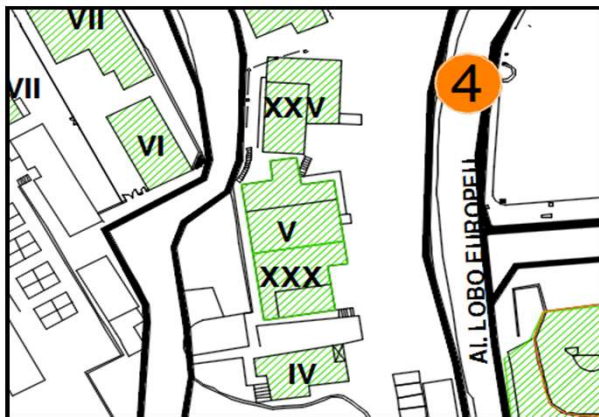
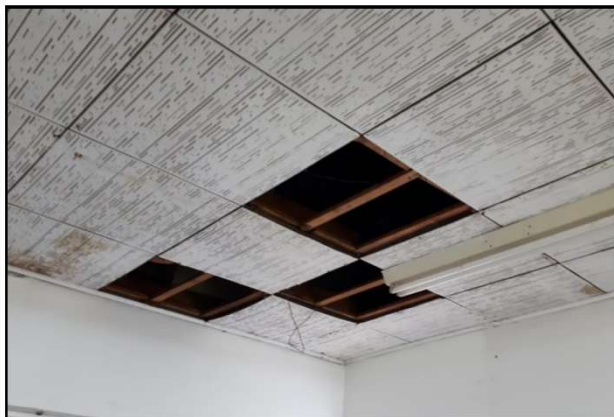
Escala: Edificação
 Zona: Técnica Zoo
 Nome: **V Setor Pessoal**
 Uso/ local: Zoológico

Há infiltrações no forro consequentemente, necessidade de reforma. Algumas portas e mobiliários necessitam ser substituídos.

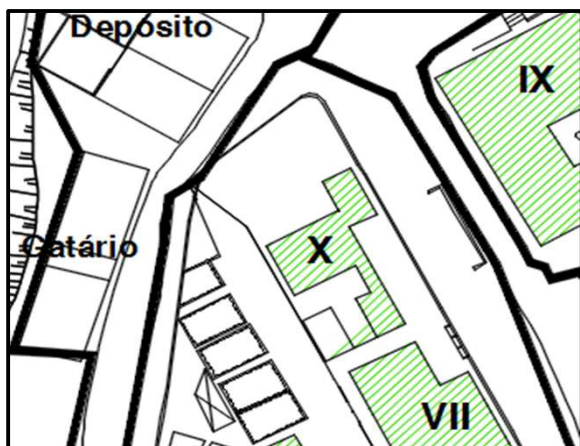
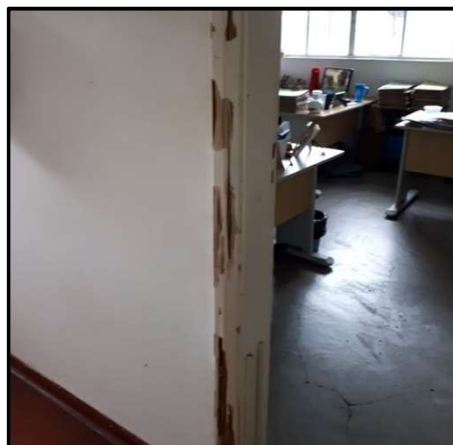
Escala: Edificação
 Zona: Técnica Zoo
 Nome: **X Divisão de Veterinária**
 Uso/ local: Zoológico

Na visita foi constatado que há necessidade de pintura no local. Há projetos para melhorias no telhado, pois o mesmo apresenta infiltrações. As melhorias estão dispostas em orçamento específico conforme demonstrado na ficha VIII.

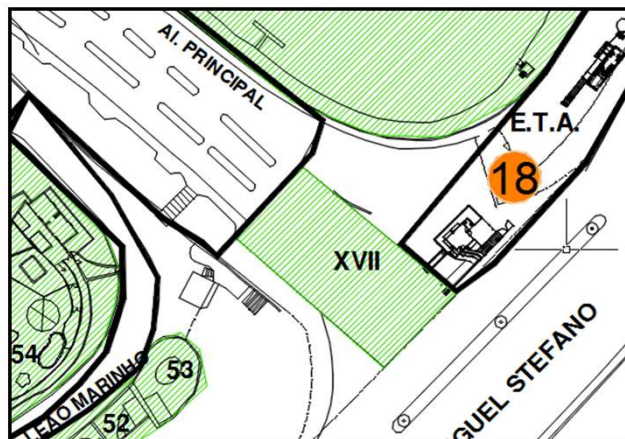
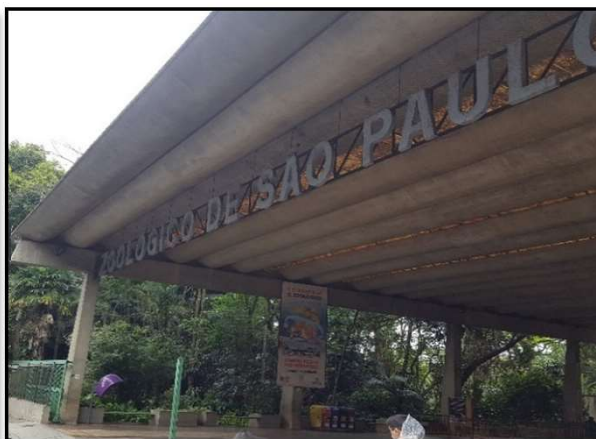
Escala:	Edificação
Zona:	Técnica Zoo
Nome:	XVII Portaria Principal
Uso/ local:	Zoológico

Estado de conservação satisfatório - item não necessita de reforma.

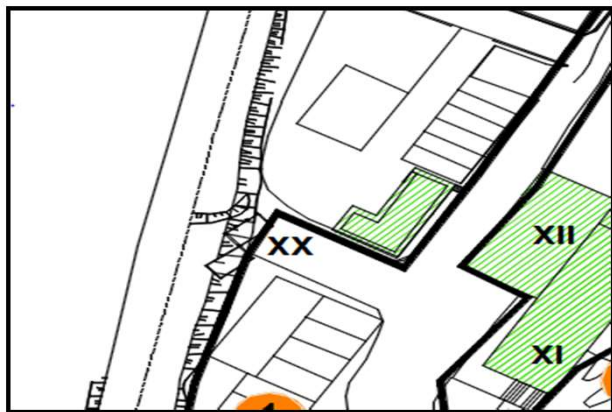
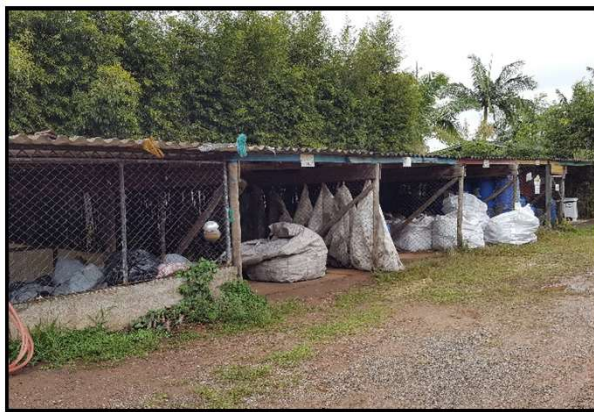
Escala: Edificação
 Zona: Técnica Zoo
 Nome: **XX Plataforma de Lixo**
 Uso/ local: Zoológico

O local possui baias para separação de lixo, um galpão com vestiários para os funcionários e uma plataforma de despejo dos resíduos que está degradada. As baias necessitam ser reconstruídas de acordo com as normas da ABNT. O galpão está em estado precário sendo necessário sua demolição e reconstrução. A plataforma de acesso necessita apenas de reforma da laje do piso.

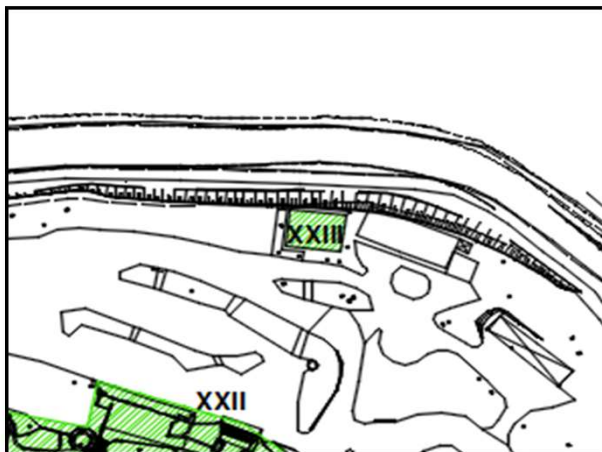
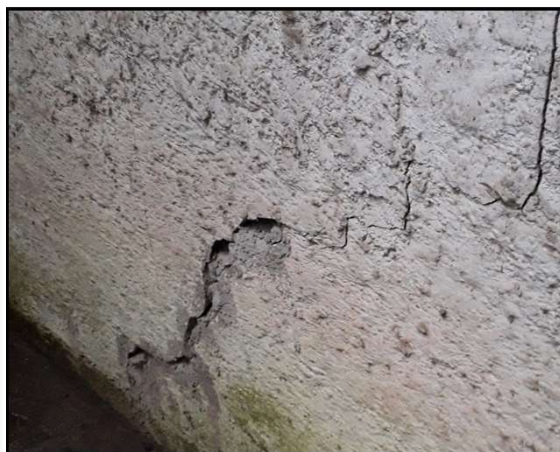
Escala: Edificação
 Zona: Zoo Safari
 Nome: **XXIII Administração Zoo Safári**
 Referência: Projeto Implantação Geral

O local já passou por reformas reincidentes na estrutura devido ao surgimento de trincas, necessário uma reforma mais específica, necessita de pintura geral.

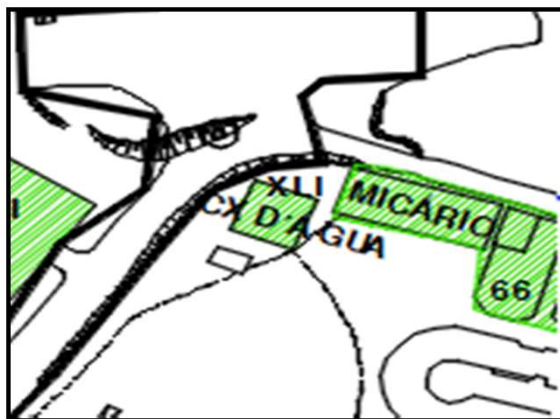
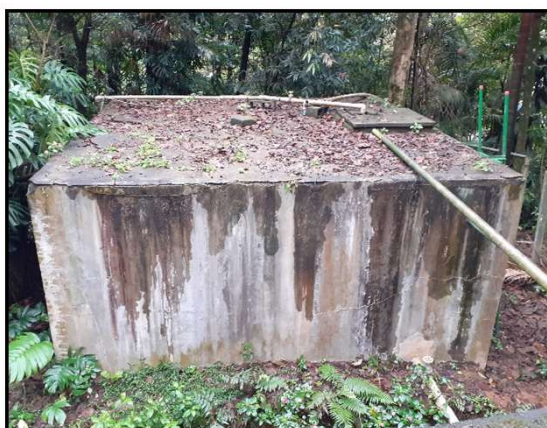
Escala: Edificação
 Zona: Técnica Zoo
 Nome: **XLI - Caixa d'água**
 Uso/ local: Zoológico

Este reservatório precisa ser reformado. Observa-se trincas, e estas podem comprometer a qualidade da água armazenada. Necessário pintura.

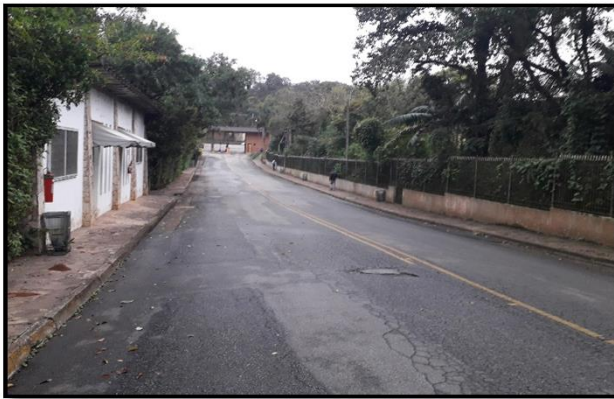
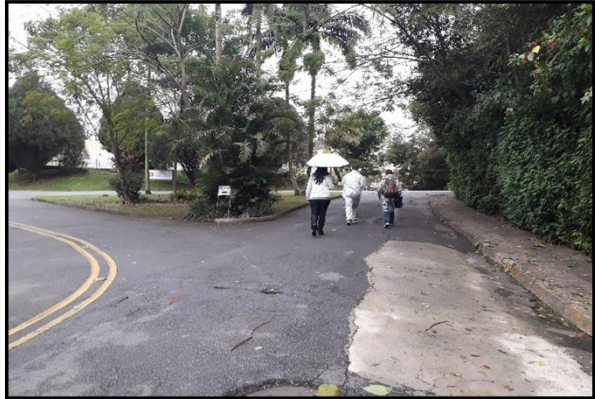
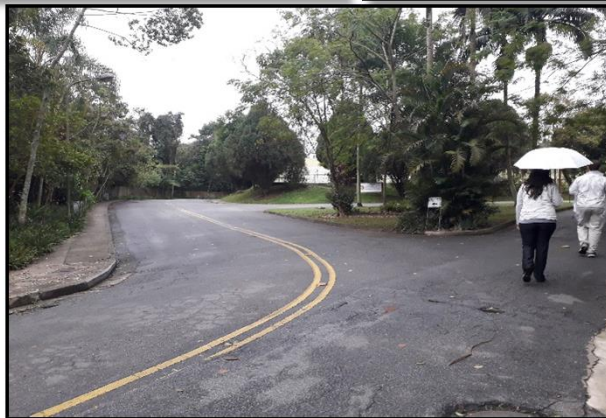
Rua 01

Inexistente	Precário	Razoável	Bom	Satisfatório
Asfalto			X		
Concreto	X				
Madeira	X			X	
Drenagem				X	
Acessibilidade		X			
Status	Necessário realizar recape.

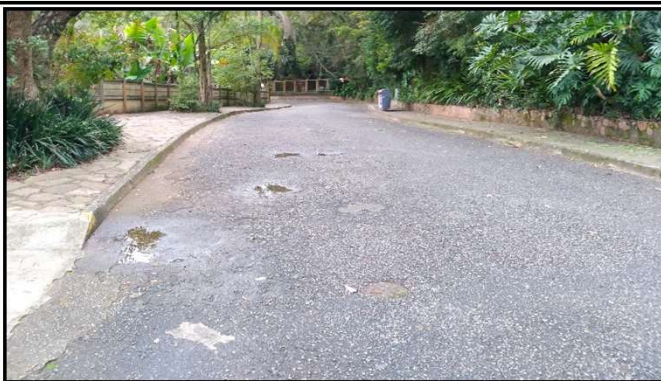
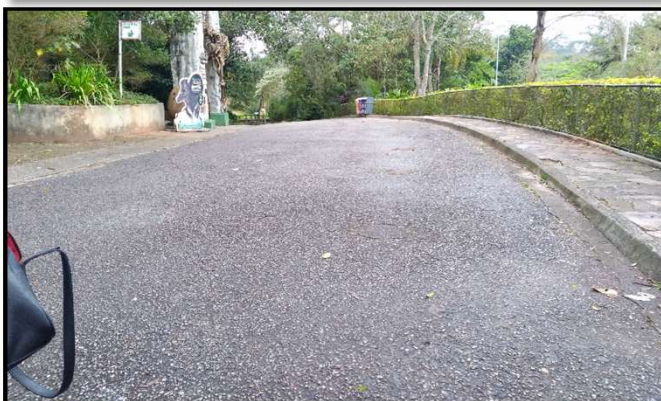
Rua 02

Inexistente	Precário	Razoável	Bom	Satisfatório
Asfalto			X		
Concreto	X				
Madeira	X				
Drenagem				X	
Acessibilidade			X		
Status	Razoável, necessário recape.

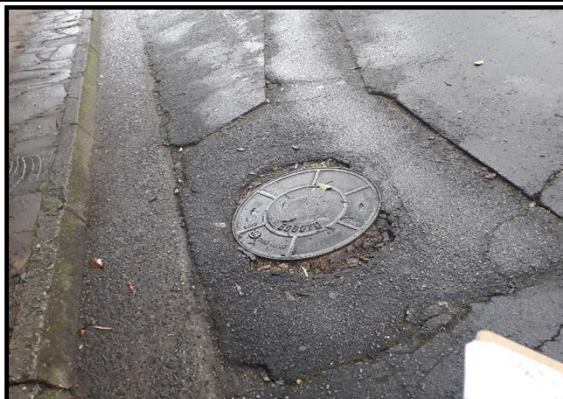
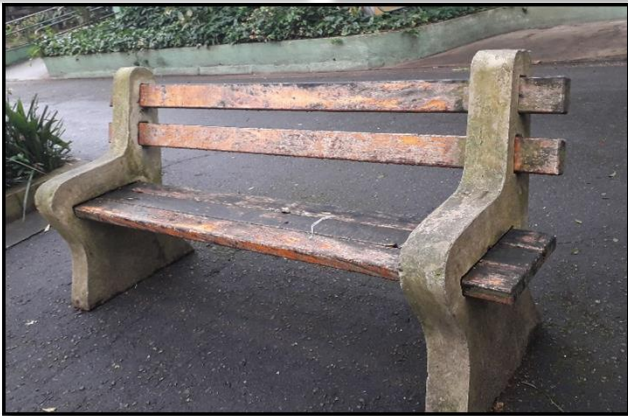
Rua 04

Inexistente	Precário	Razoável	Bom	Satisfatório
Asfalto / Concreto		X			
Bocas de lobo/ Grelhas				X	
Canteiro		X			
Drenagem Superficial					
Acessibilidade		X			
Status	Precário, necessário recape e reforma nos bancos e canteiros.

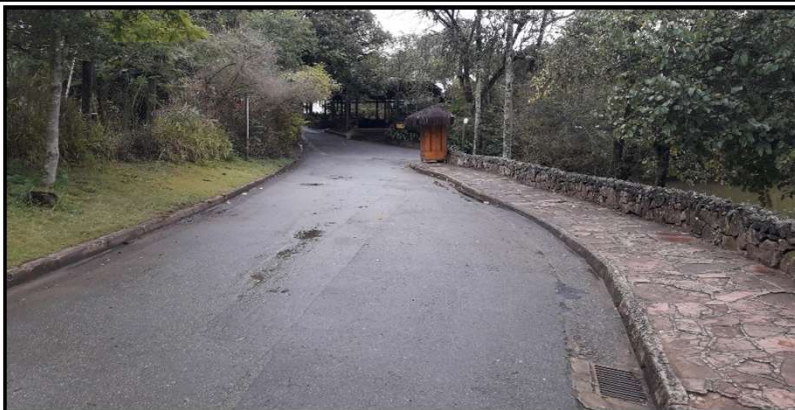
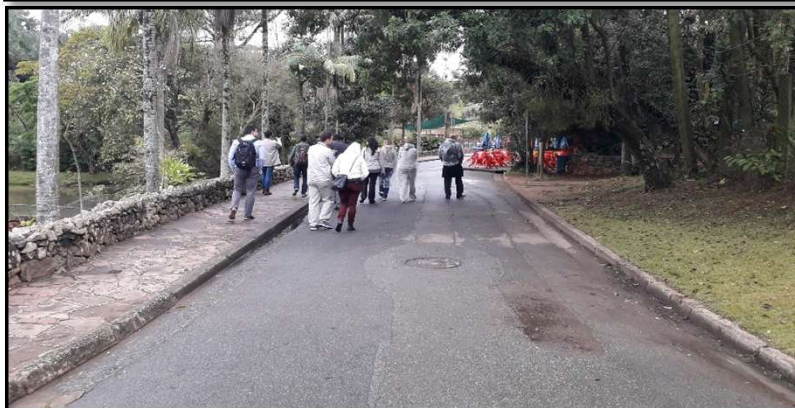
Rua 07

Inexistente	Precário	Razoável	Bom	Satisfatório
Asfalto			X		
Concreto	X				
Madeira	X				
Drenagem				X	
Acessibilidade		X			
Status	Razoável, necessário recape em poucos pontos.

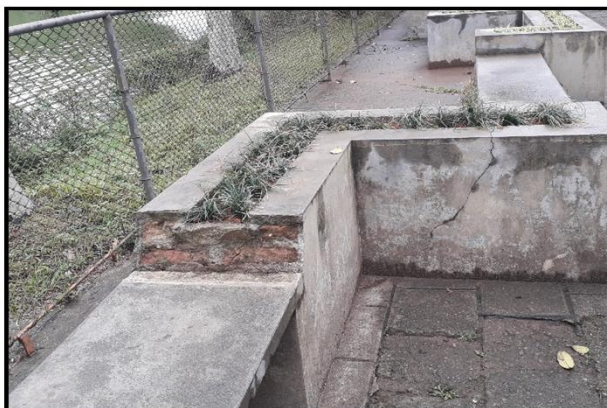
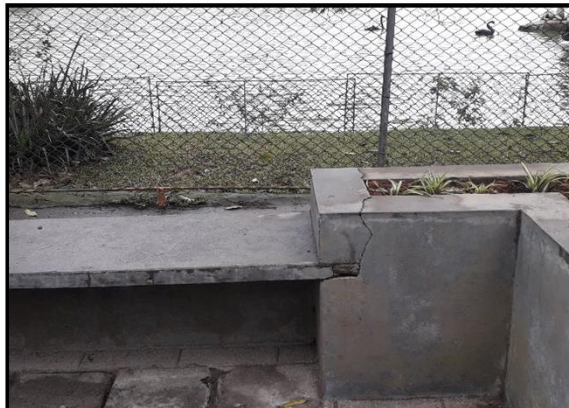
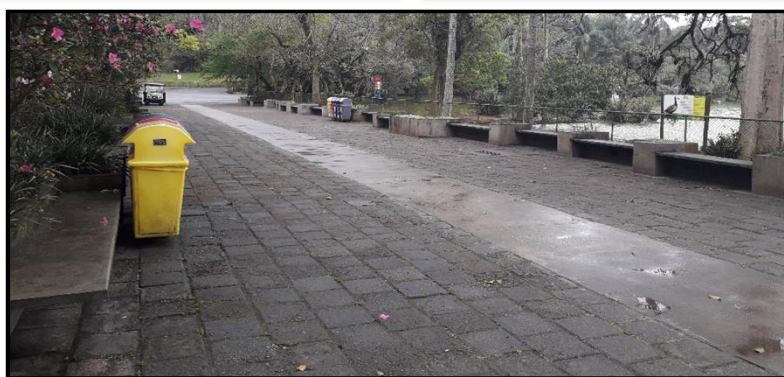
Rua 09

Inexistente	Precário	Razoável	Bom	Satisfatório
Asfalto	X				
Concreto				X	
Madeira	X				
Drenagem	X				
Acessibilidade		X			
Status	Os bancos necessitam de reforma, estão com rachaduras.

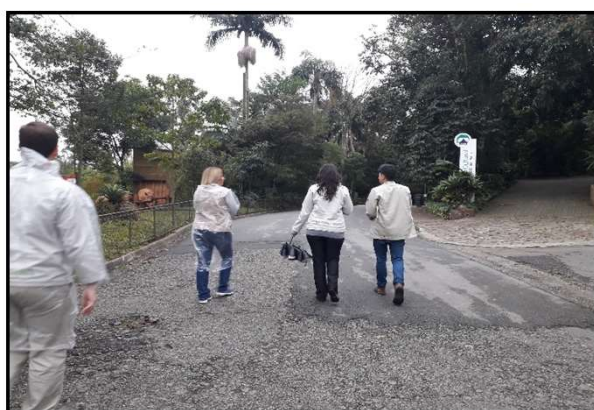
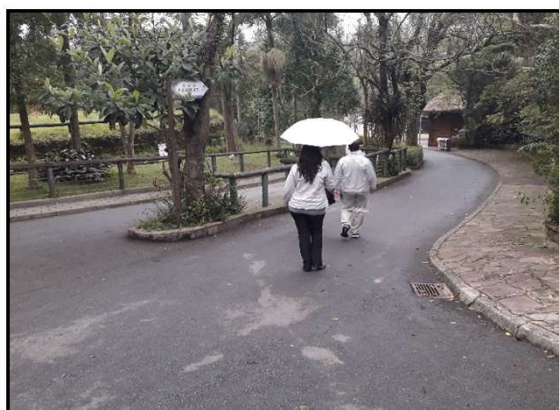
Rua 10

Inexistente	Precário	Razoável	Bom	Satisfatório
Asfalto			X		
Concreto	x				
Madeira	X				
Drenagem		X (Poucas grelhas)		X	
Acessibilidade		X			
Status	Necessário recapeamento somente na via paralela a Alameda Lago.

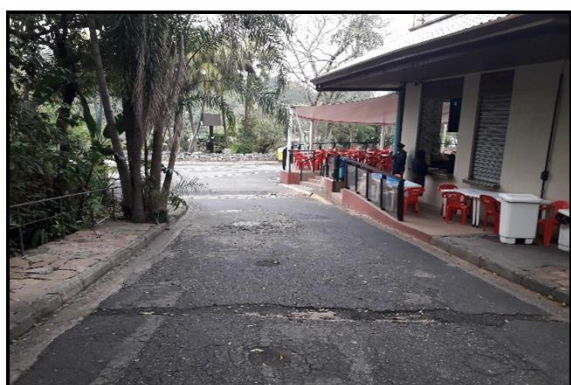
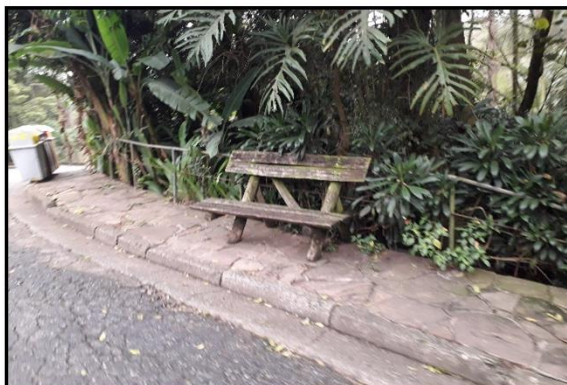
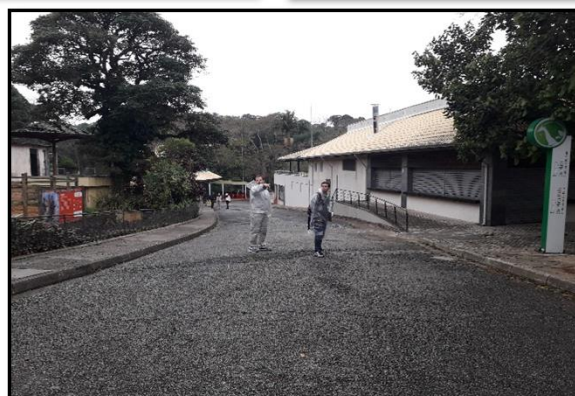
Rua 11

Inexistente	Precário	Razoável	Bom	Satisfatório
Asfalto			X		
Concreto	X				
Madeira	X				
Drenagem				X	
Acessibilidade		X			
Status	Razoável, necessário recapeamento e reforma nos bancos.

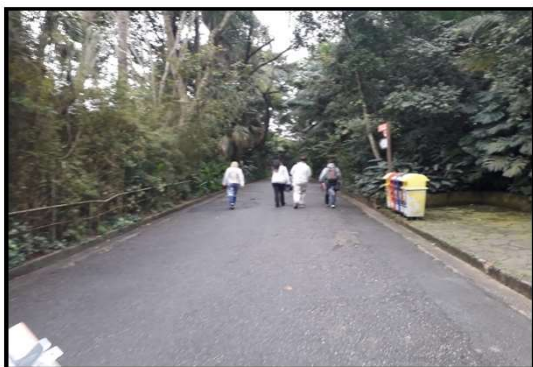
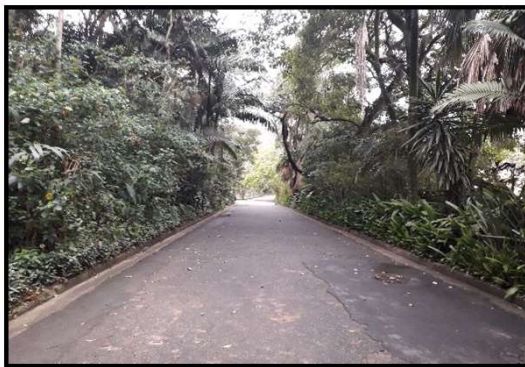
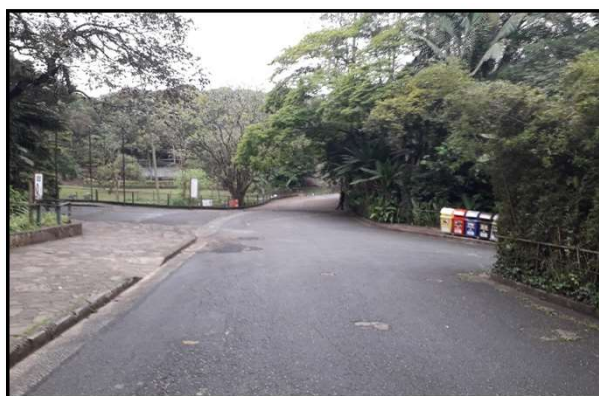
Rua 12

Inexistente	Precário	Razoável	Bom	Satisfatório
Asfalto			X		
Concreto	X				
Madeira	X				
Drenagem				X	
Acessibilidade		X			
Status	Necessário recapeamento.

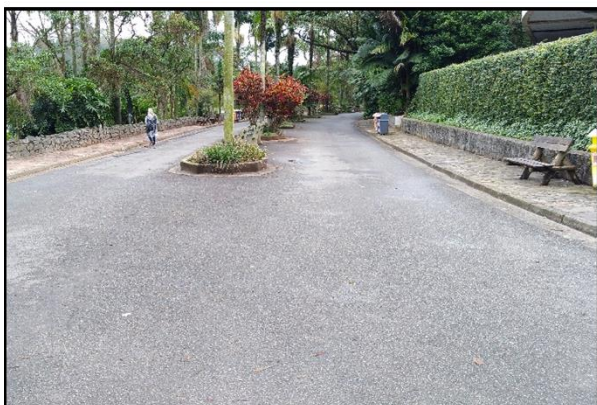
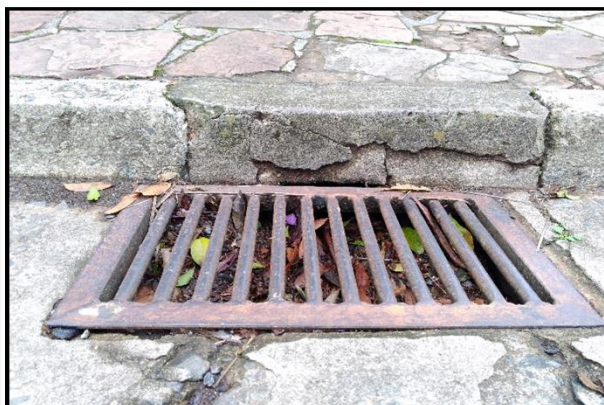
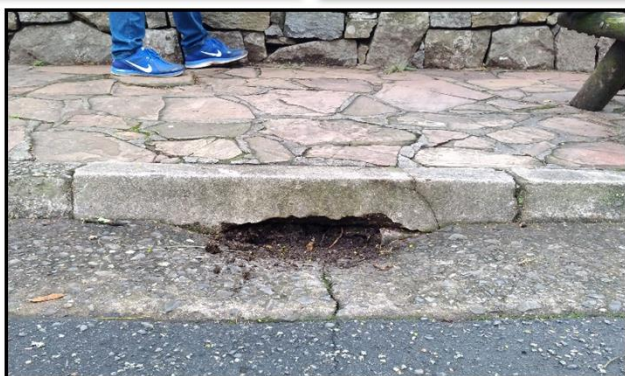
Escala: Urbanização
 Zona: VisitaçãoZoo
 Nome: **14 - Alameda Lago**
 Uso/ local: Zoológico

Inexistente	Precário	Razoável	Bom	Satisfatório
Asfalto				X	
Concreto	X				
Madeira	X				
Drenagem				X	
Acessibilidade		X			
Status	Bom estado, as bocas de leão e lobo são muito pequenas, necessário aumentar e limpar nas mesmas.

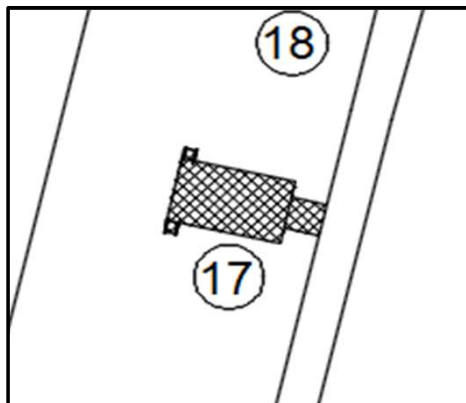
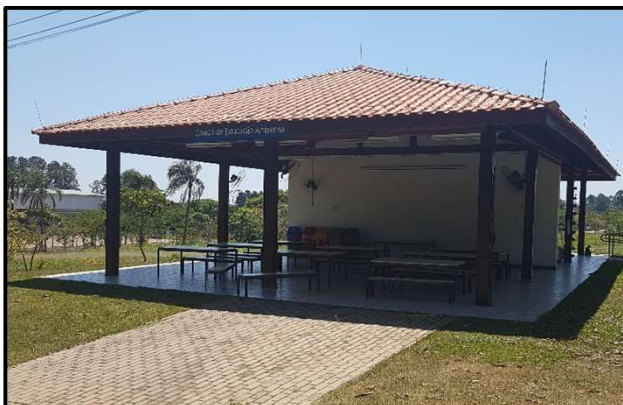
Escala: Edificação
 Zona: Visitação Fazenda
 Nome: **17 - Fazenda legal**
 Uso/ local: Fazenda

A Fazenda Legal, encontra-se em estado satisfatório, necessitando apenas de reformas pontuais nos pisos e nas trincas superficiais nas paredes.

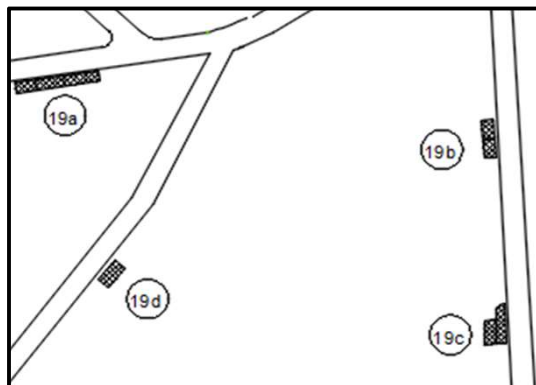
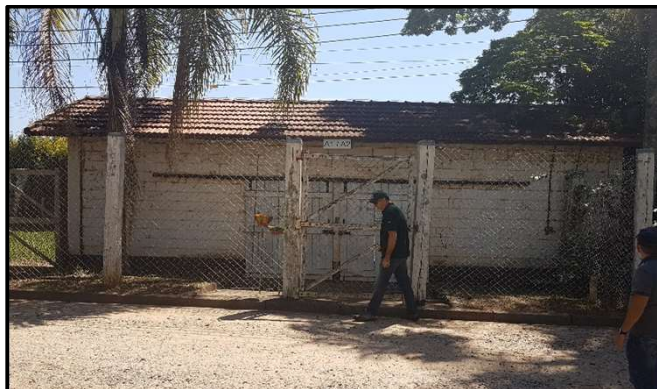
Escala: Edificação
 Zona: Técnica Fazenda
 Nome: **19a, 19b, 19c, 19d - Recintos/Cambiamentos**
 Uso/ local: Fazenda

A construção necessita de atenção na estrutura, pois apresenta trincas que precisam ser reparadas, a pintura e pisos precisam de reformas pontuais e elétrica necessita ser substituída.

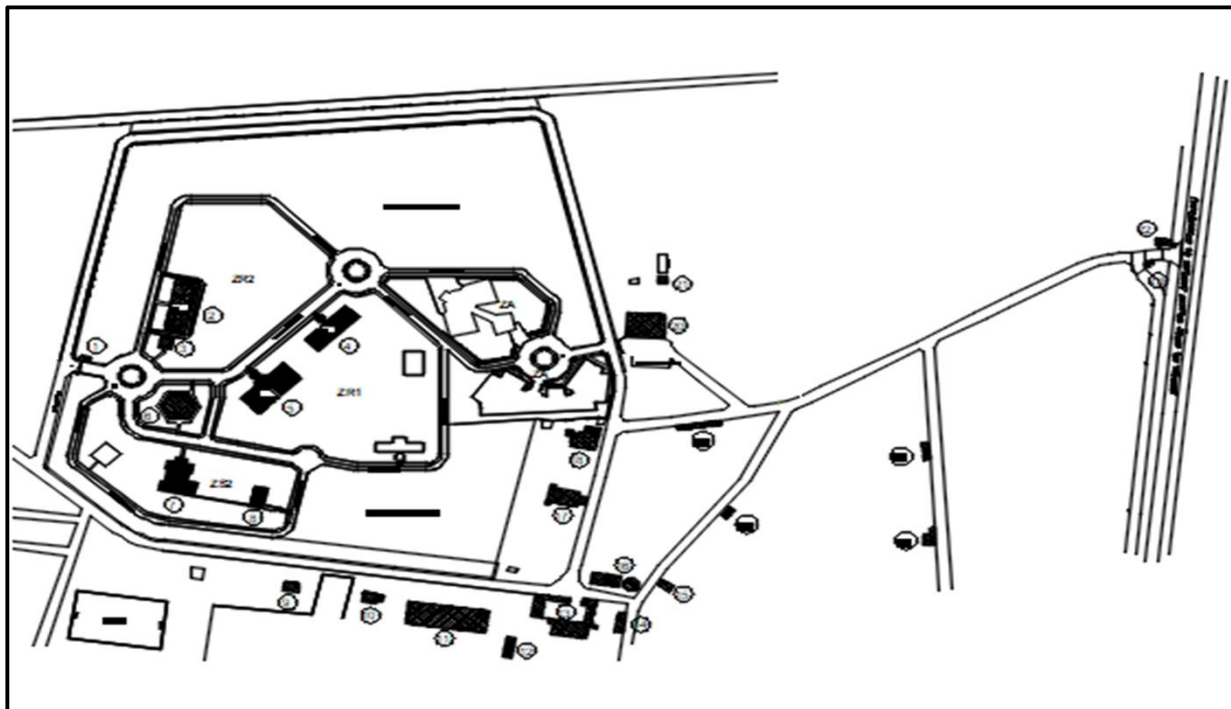
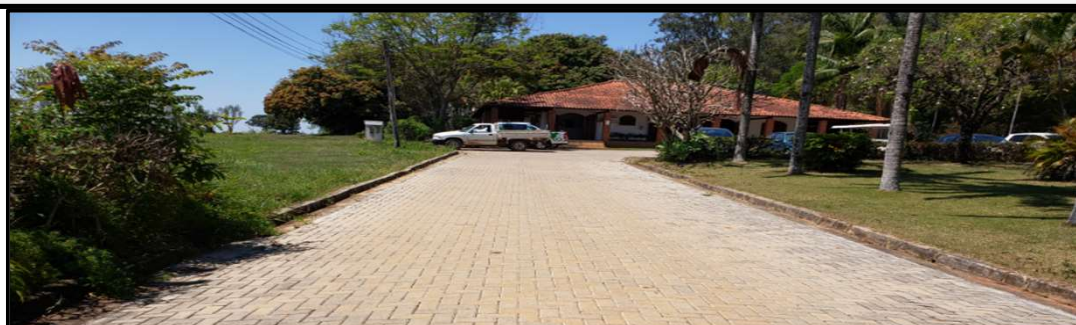
Escala: Urbanização
 Zona: Técnica Fazenda
 Nome: **Ruas**
 Uso/ local: Fazenda

Inexistente	Precário	Razoável	Bom	Satisfatório
Asfalto					X
Concreto	X				
Madeira	X				
Drenagem				X	
Acessibilidade		X			
Status	Satisfatório, o pavimento existente está satisfatório, e a pavimentação em terra já está previsto à implantação de intertravado.

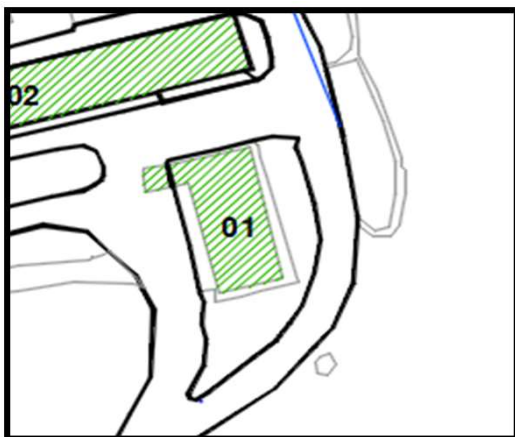
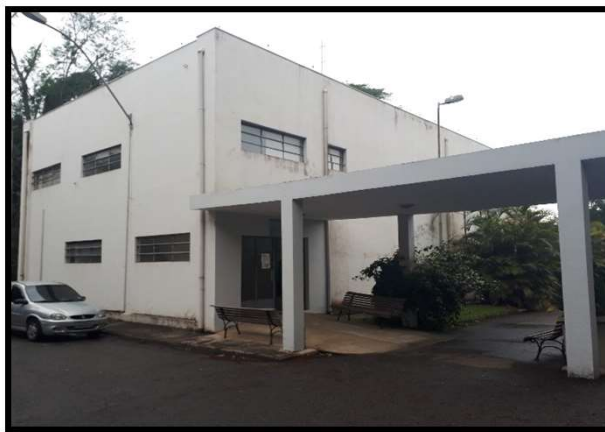
Escala: Edificação
 Zona: Técnica JB
 Nome: **01-Auditório**
 Uso/ local: Jardim Botânico

O auditório necessita de reforma a cobertura precisa ser substituída em alguns pontos devido as infiltrações, o piso necessita ser substituído.

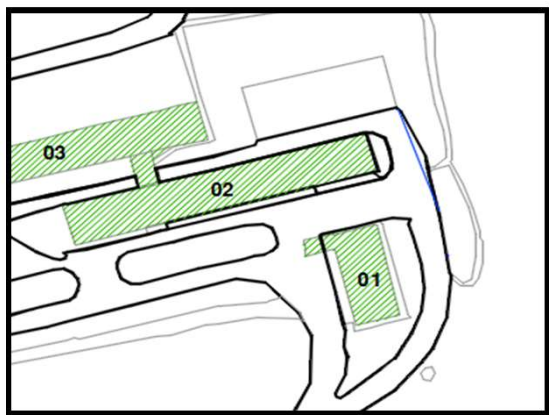
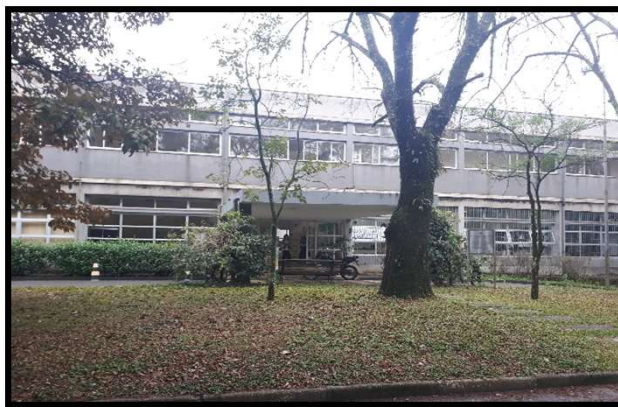
Escala:	Edificação
Zona:	Técnica JB
Nome:	02-Diretoria Geral e outros
Uso/ local:	Jardim Botânico

O local possui infiltrações em áreas localizadas revelando a necessidade de reparos na cobertura e forro, a pintura e hidráulica também necessitam de reparos. Os reparos elétricos são pontuais e superficiais.

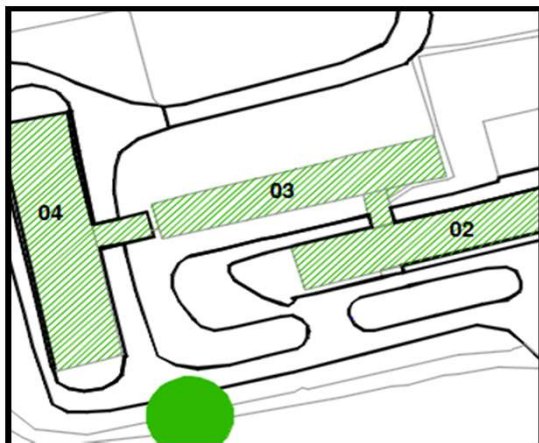
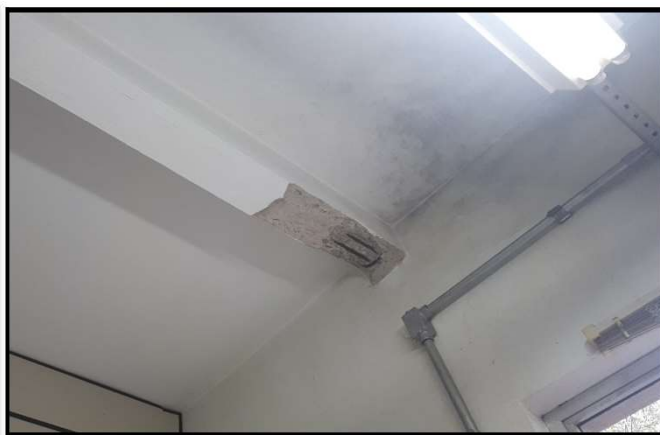
Escala: Edificação
Zona: Técnica JB
Nome: **03-Micologia**
Uso/ local: Jardim Botânico

No local a atenção maior deve ser dada a cobertura que por estar permitindo infiltração está gerando patologias no interior do edifício, necessitando ser substituída, a pintura foi bastante prejudicada necessitando ser refeita em todo prédio, outros pontos precisam de reformas mais pontuais, classificando-o como razoável.

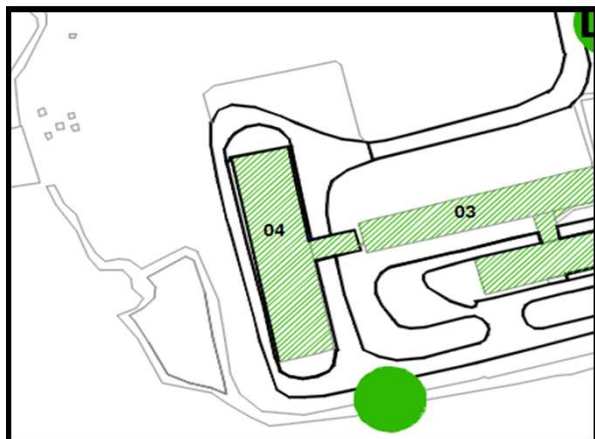
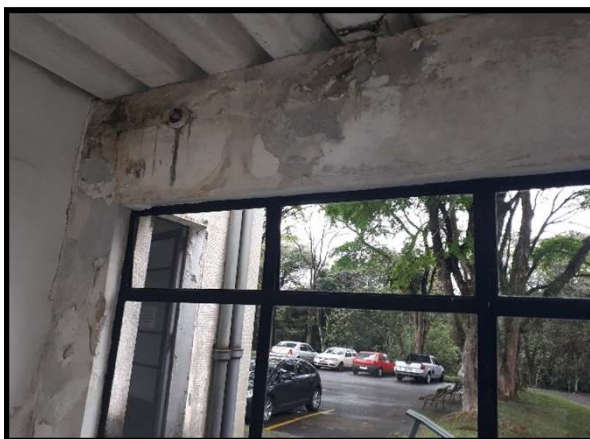
Escala: Edificação
 Zona: Técnica JB
 Nome: **04-Herbário e outros**
 Uso/ local: Jardim Botânico

O prédio apresenta avarias na cobertura recomendando-se a substituição da mesma, a pintura sofreu muitos danos devido as infiltrações e necessita ser refeita em todo prédio. Reformas na hidráulica, elétrica entre outros são mais pontuais. A correspondência da avaliação do estado de conservação com o nível de reforma esperado é o seguinte:
 Estado de conservação precário - intervenção de nível avançado (reforma em 100% do item);
 Estado de conservação razoável - intervenção de nível médio (reforma em 50% do item);
 Estado de conservação bom - intervenção de nível básico (reforma entre 10% e 20% do item);
 Estado de conservação satisfatório - item não necessita de reforma.

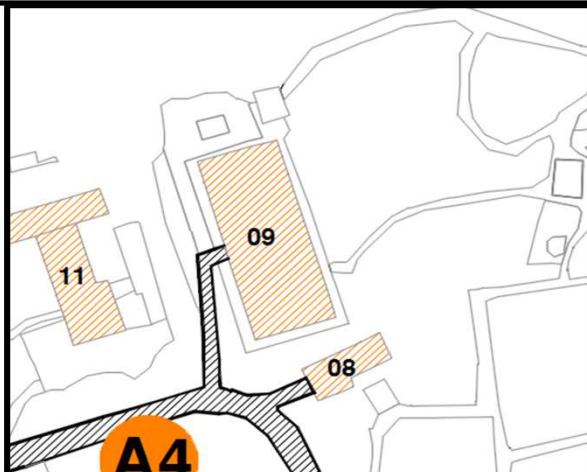
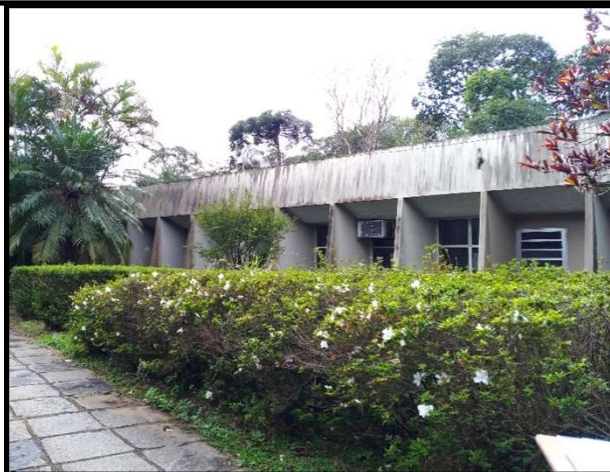
Escala: Edificação
 Zona: Técnica JB
 Nome: **09-Ecologia**
 Uso/ local: Jardim Botânico

O telhado possui áreas com infiltração necessitando de reparos para controla-las e assim sanar os problemas na pintura e revestimentos. A pintura está bastante avariada necessitando ser refeita, elétrica necessita de reformas, o restante do itens necessitam de reparos pontuais.

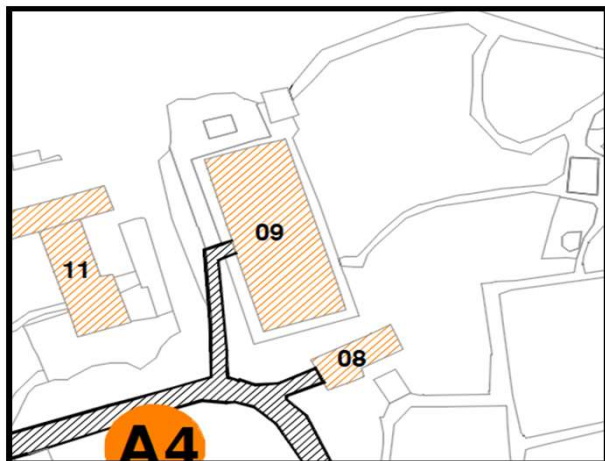
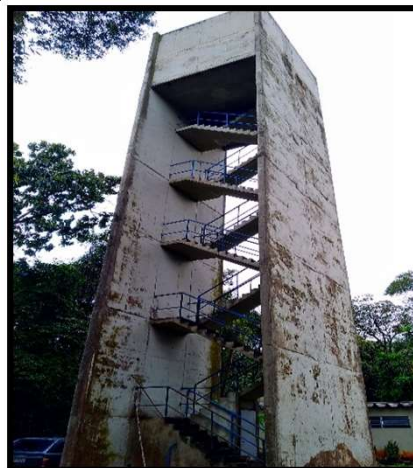
Escala: Edificação
 Zona: Técnica JB
 Nome: **09-Ecologia - Reservatório de água**
 Uso/ local: Jardim Botânico

O local necessita de pintura, a estrutura possui trincas superficiais que necessitam ser reparadas. É recomendável instalação de guarda-corpo.

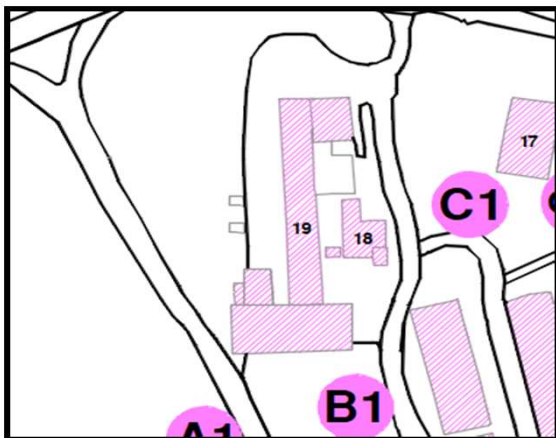
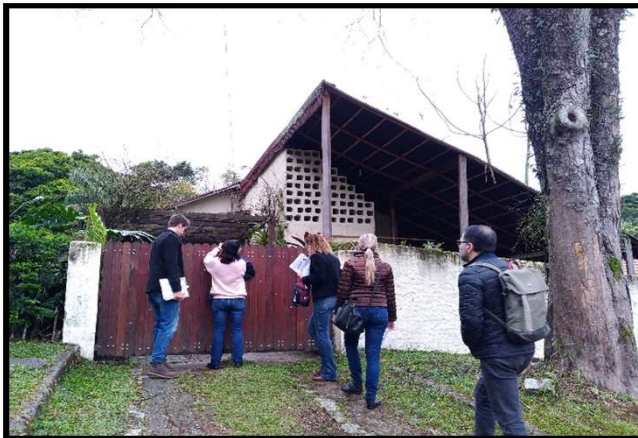
Escala: Edificação
 Zona: Técnica JB
 Nome: **18-CERAD**
 Uso/ local: Jardim Botânico

A cobertura é o principal problema na edificação. Há infiltrações e a pintura deve ser otimizada.
 A correspondência da avaliação do estado de conservação com o nível de reforma esperado é o seguinte:
 Estado de conservação precário - intervenção de nível avançado (reforma em 100% do item);
 Estado de conservação razoável - intervenção de nível médio (reforma em 50% do item);
 Estado de conservação bom - intervenção de nível básico (reforma entre 10% e 20% do item);
 Estado de conservação satisfatório - item não necessita de reforma.

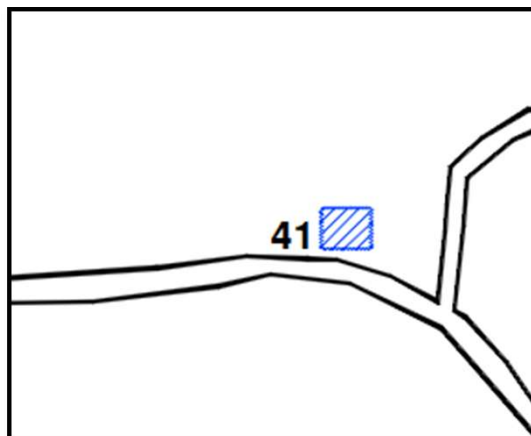
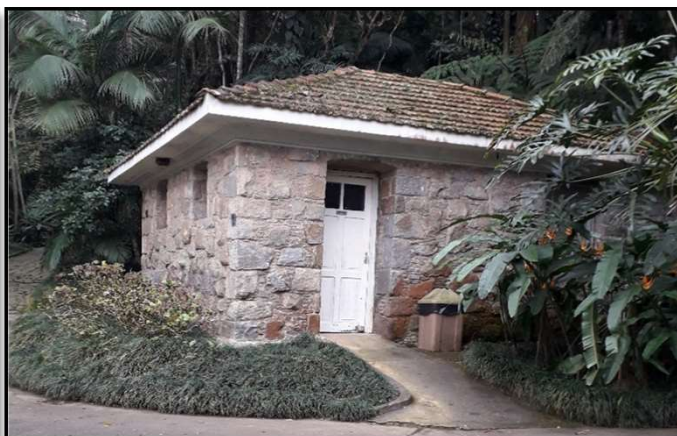
Escala: Edificação
 Zona: Técnica JB
 Nome: **41-Sanitários - Trilha**
 Uso/ local: Jardim Botânico

O telhado possui áreas com infiltração necessitando reparos para controla-las, e assim sanar os problemas na pintura e revestimentos, a pintura na laje está necessitando ser refeita, elétrica necessita de reformas, o restante precisa de atenção pontuais.

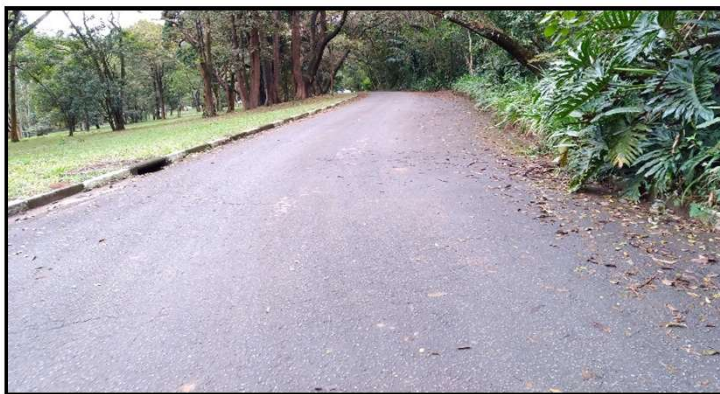
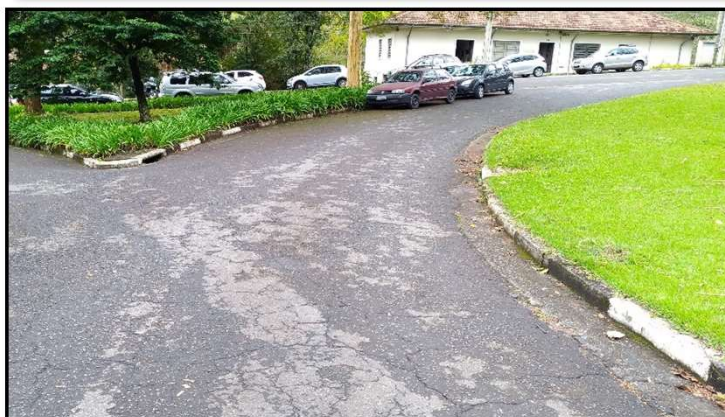
Rua A1

Inexistente	Precário	Razoável	Bom	Satisfatório
Asfalto				X	
Concreto	X				
Madeira	X				
Drenagem				X	
Acessibilidade		X			
Status	Bom

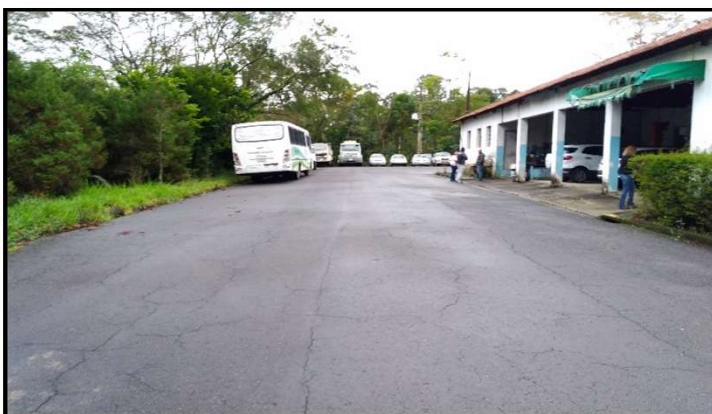
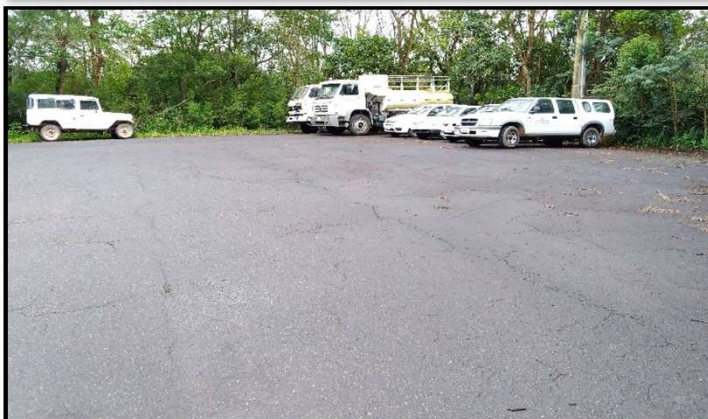
Rua B1

Inexistente	Precário	Razoável	Bom	Satisfatório
Asfalto				X	
Concreto	x				
Madeira	X				
Drenagem			X		
Acessibilidade		X			
Status	Bom

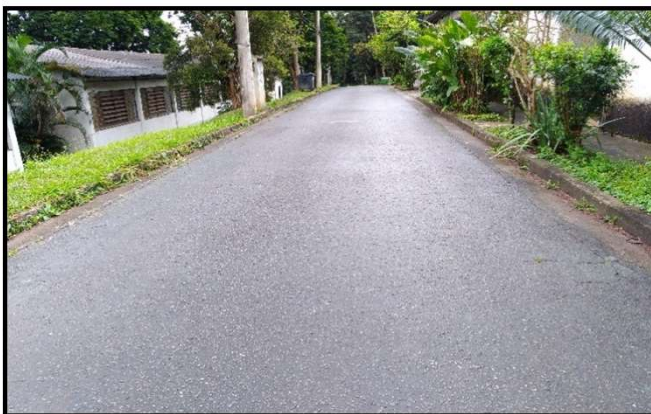
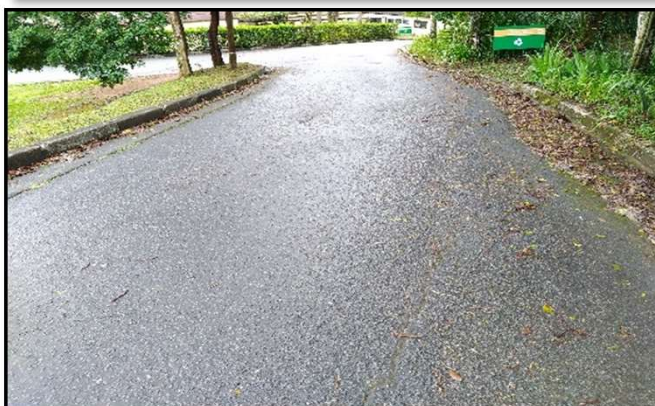
Rua C1

Inexistente	Precário	Razoável	Bom	Satisfatório
Asfalto				X	
Concreto	X				
Madeira	X				
Drenagem				X	
Acessibilidade		X			
Status	Bom

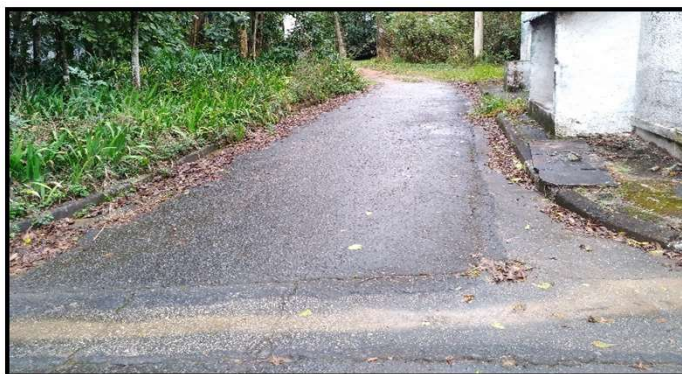
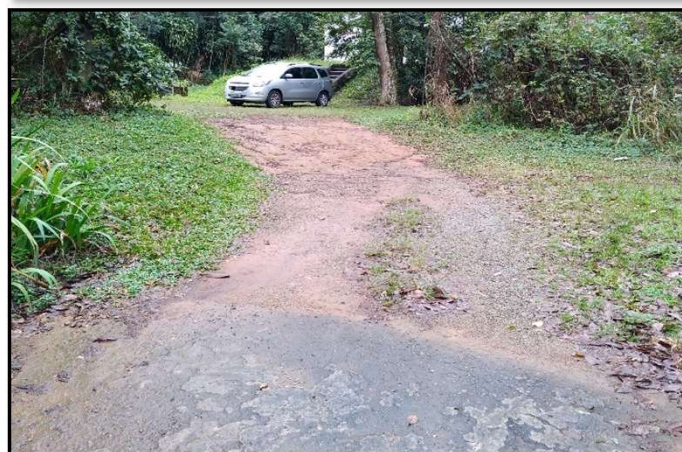
Rua C1.1

Inexistente	Precário	Razoável	Bom	Satisfatório
Asfalto		X			
Concreto	X				
Madeira	X				
Drenagem	X				
Acessibilidade		X			
Status	Precário, metade asfaltada.

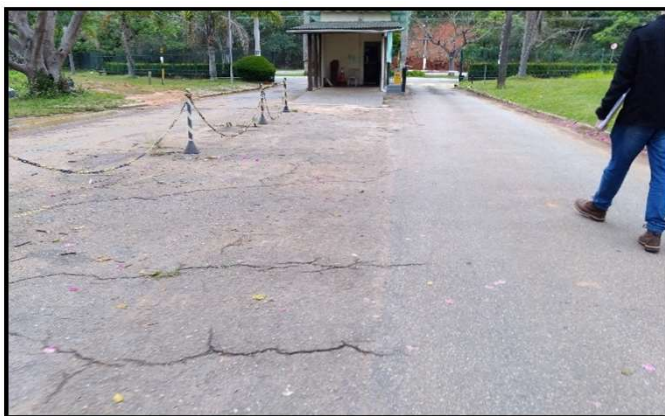
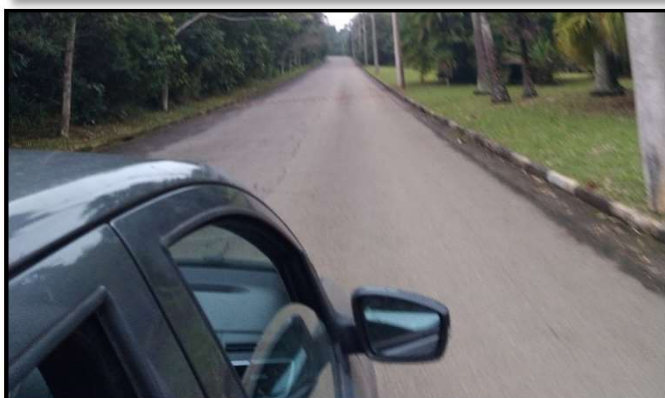
Rua B2

Inexistente	Precário	Razoável	Bom	Satisfatório
Asfalto			X		
Concreto	X				
Madeira	X				
Drenagem				X	
Acessibilidade		X			
Status	Bom, porém boa parte necessita de recapeamento no asfalto.

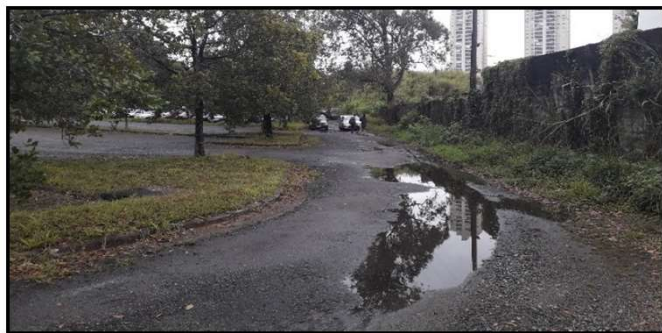
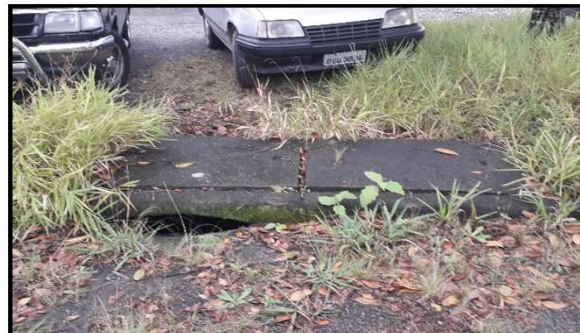
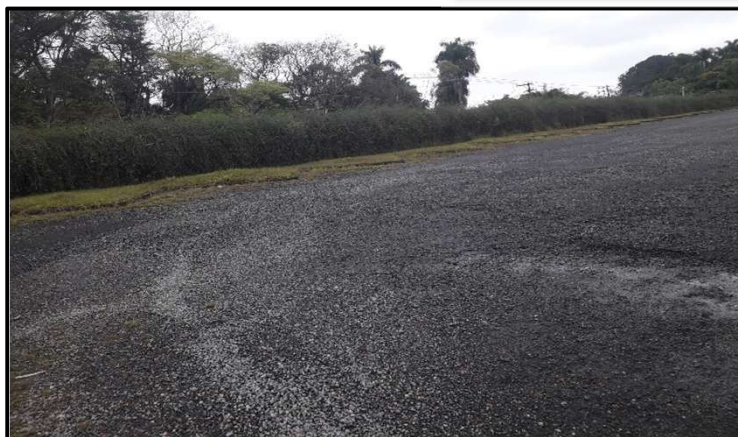
A3 - Estacionamento

Inexistente	Precário	Razoável	Bom	Satisfatório
Asfalto		X			
Concreto	X				
Madeira	X				
Drenagem		X			
Acessibilidade		X			
Status	Precário, necessário realizar uma limpeza nas boca de lobo.

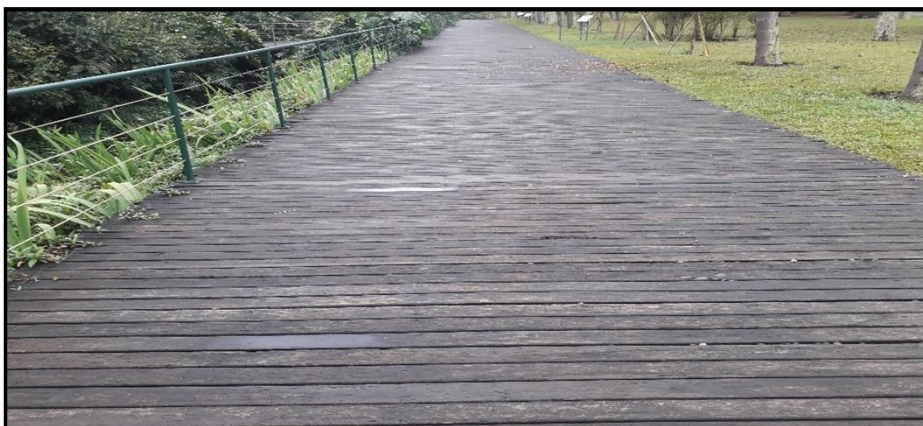
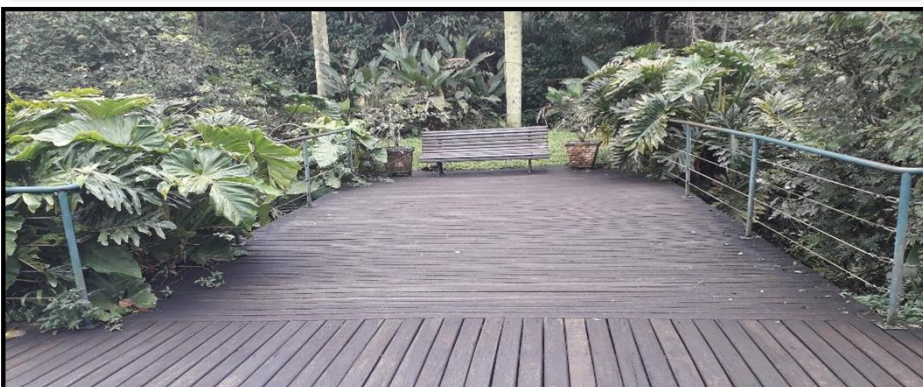
Rua - B3

Inexistente	Precário	Razoável	Bom	Satisfatório
Asfalto			x		
Concreto	X				
Madeira	X				
Drenagem	X				
Acessibilidade					X
Status	Razoável, necessário reforma nos guarda-corpo e no deck.

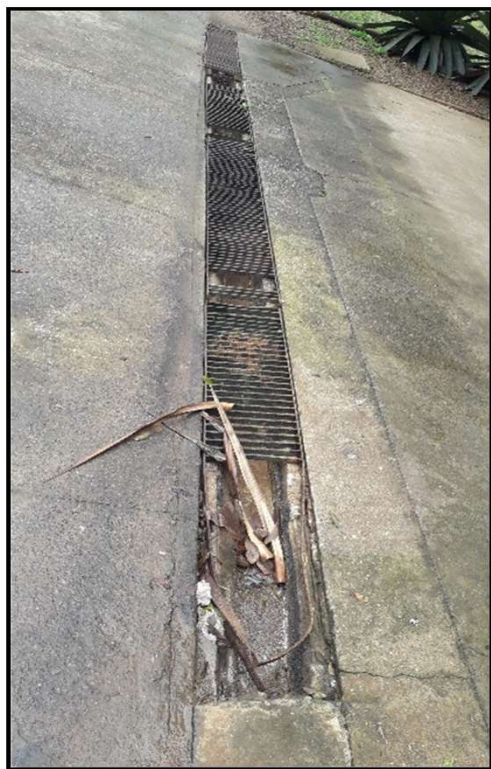
Rua C3

Inexistente	Precário	Razoável	Bom	Satisfatório
Asfalto / Concreto				X	
Bocas de lobo/ Grelhas	X				
Drenagem Superficial			X		
Acessibilidade				X	
Status	Bom, necessário reforma nas grelhas.
