SECRETARIA DE ESTADO DE INFRAESTRUTURA E MEIO AMBIENTE

ANEXO XII – CADERNO DE ENGENHARIA

1. Estado de conservação atual das edificações existentes

FICHA ESTADO DE CONSERVAÇÃO - ZOOLOGICO

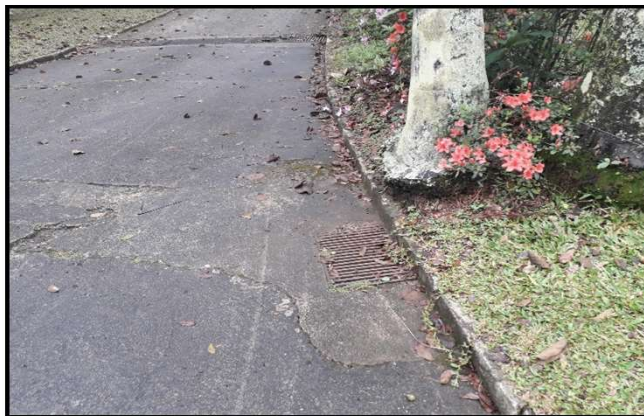
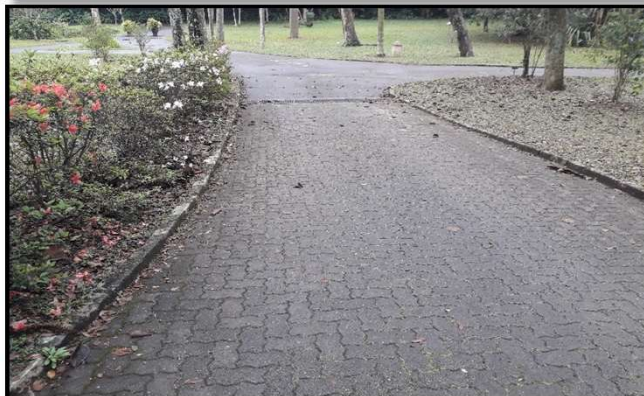
LEGENDA
 Rua D3

Inexistente	Precário	Razoável	Bom	Satisfatório
Asfalto			X		
Concreto				X	
Madeira	X				
Drenagem			X		
Acessibilidade				X	
Status	Razoável, necessário reforma no pavimento, trilhas, pergolado e escadaria entre as colunas grandes.

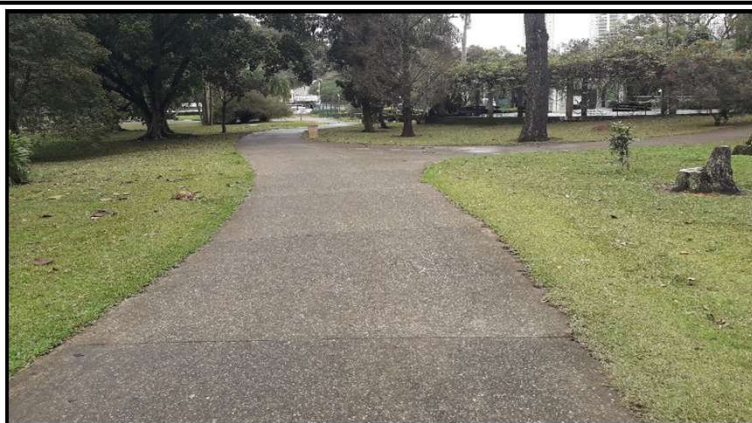
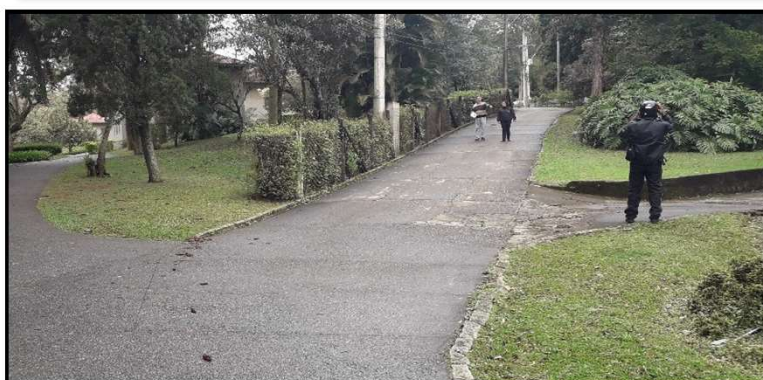
Rua E3

Inexistente	Precário	Razoável	Bom	Satisfatório
Asfalto			X		
Concreto	X				
Madeira	X				
Drenagem	X				
Acessibilidade				X	
Status	Razoável, necessário reforma simples no caminho de concreto.

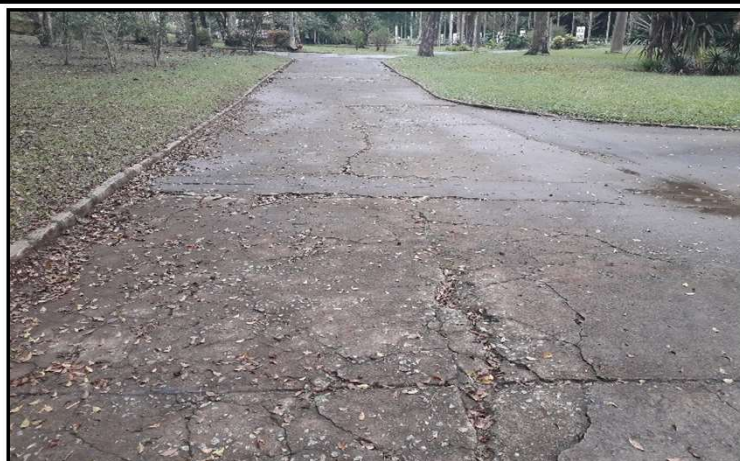
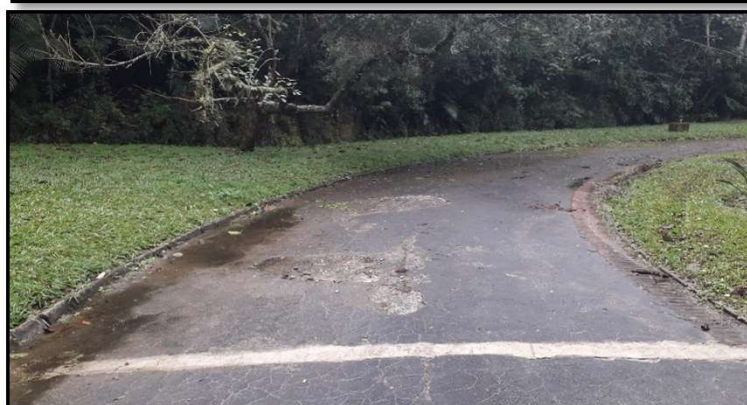
Rua G3

Inexistente	Precário	Razoável	Bom	Satisfatório
Asfalto / Concreto		X			
Bocas de lobo/ Grelhas				X	
Drenagem Superficial		X			
Acessibilidade				X	
Status	Precário, necessário reforma geral.

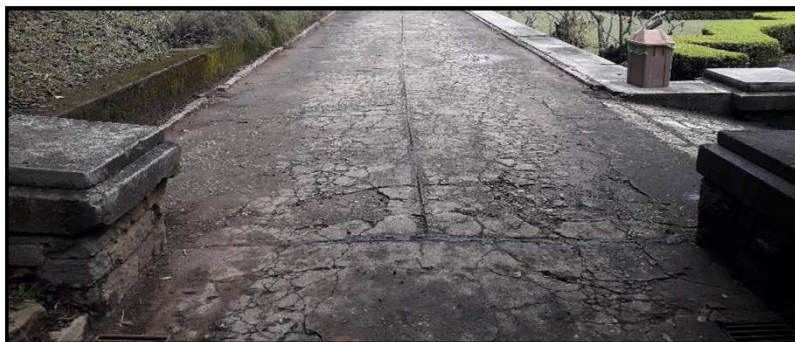
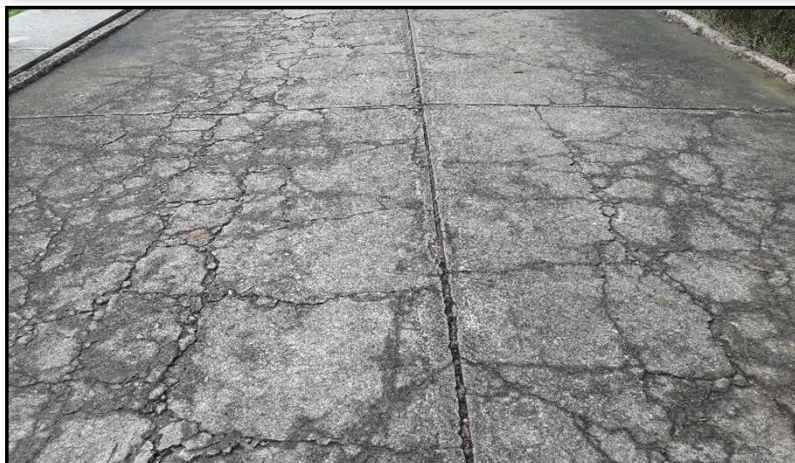
Rua H3

Inexistente	Precário	Razoável	Bom	Satisfatório
Asfalto		X			
Concreto	X				
Madeira	X				
Drenagem		X			
Acessibilidade		X			
Status	Precário, necessário reforma geral.

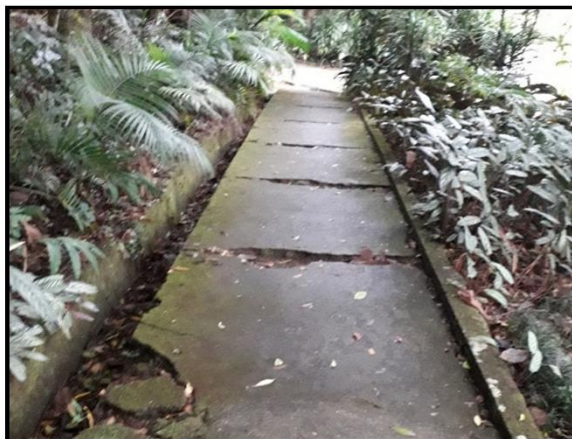
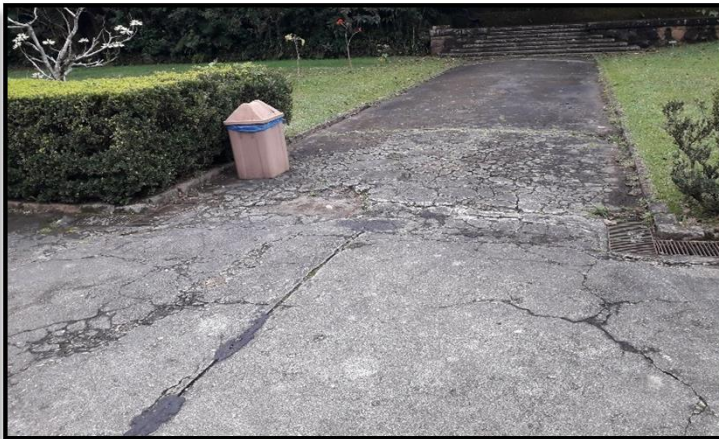
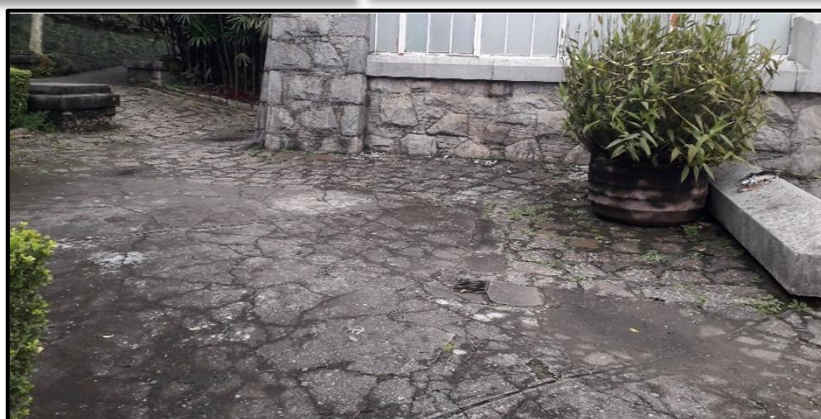
Escala: Urbanização
 Zona: Técnica JB
 Nome: **Rua I3**
 Uso/ local: Jardim Botânico

Inexistente	Precário	Razoável	Bom	Satisfatório
Asfalto / Concreto		X			
Bocas de lobo/ Grelhas				X	
Drenagem Superficial		X			
Acessibilidade				X	
Status	Precário, necessário reforma geral.

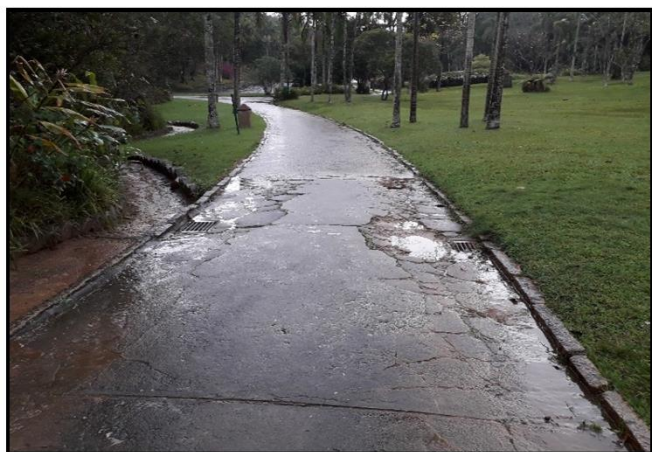
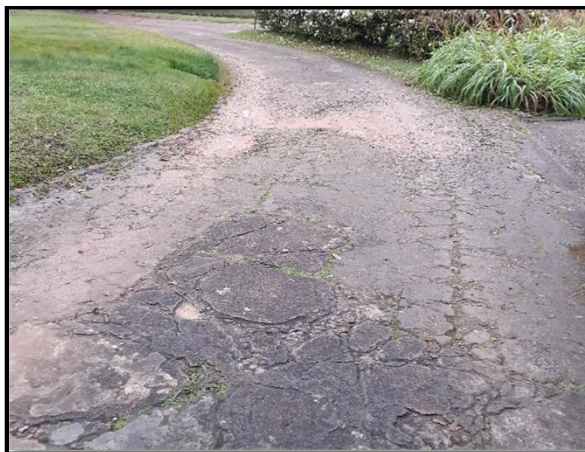
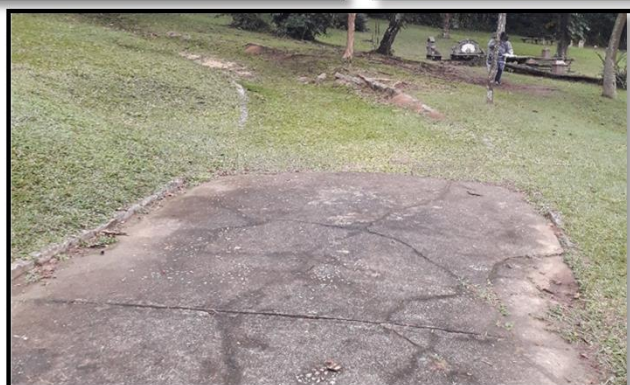
Escala: Urbanização
 Zona: Técnica JB
 Nome: **Rua J3**
 Uso/ local: Jardim Botânico

Inexistente	Precário	Razoável	Bom	Satisfatório
Asfalto		X			
Concreto	X				
Madeira	X				
Drenagem		X			
Acessibilidade			X		
Status	Precário, necessário reforma nos caminhos e bancos.

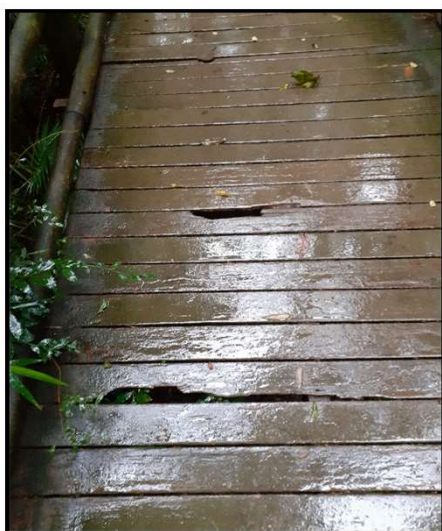
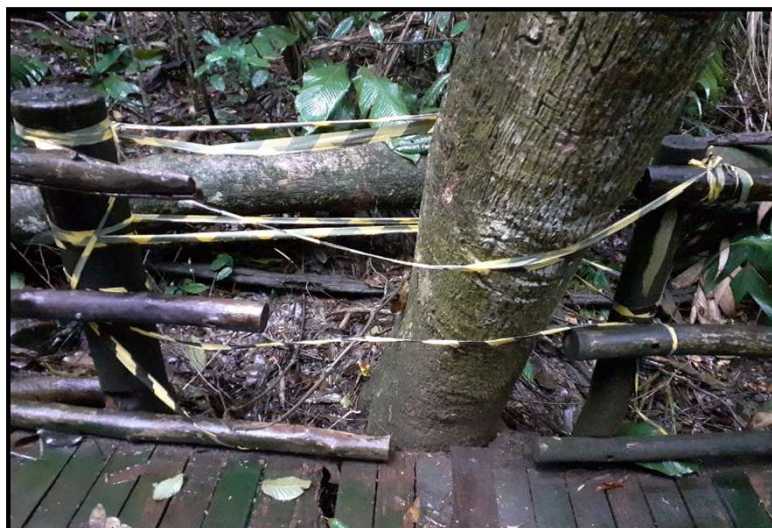
Escala: Urbanização
 Zona: Técnica JB
 Nome: **Rua J3 - Passarela de madeira**
 Uso/ local: Jardim Botânico

Inexistente	Precário	Razoável	Bom	Satisfatório
Asfalto		X			
Concreto	X				
Madeira	X				
Drenagem			X		
Acessibilidade	X				
Status	Precário, necessário reparar ripas de madeira.
