# **ANEXO 4**

## **Cadastro dos Impactos Ambientais do Meio Físico**

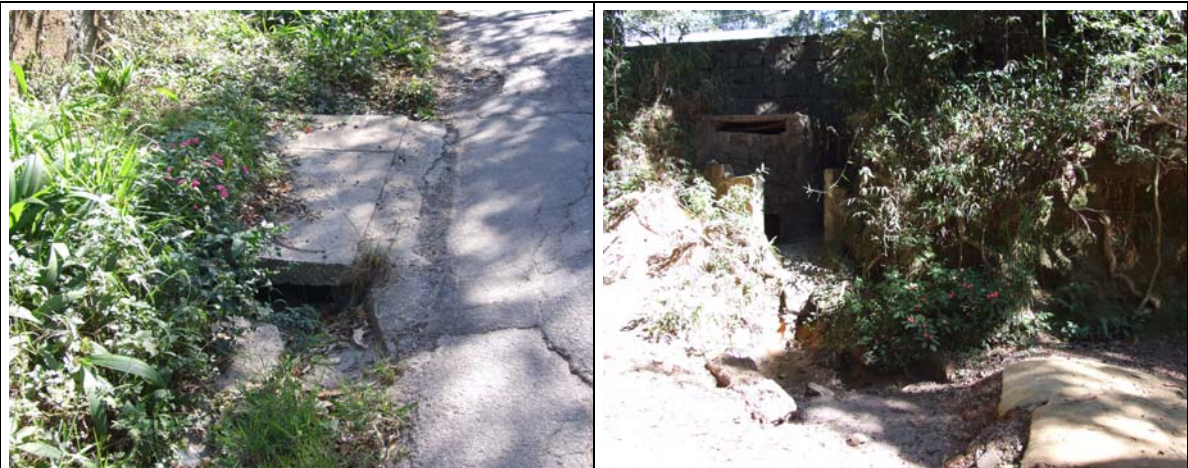
E 01 – Captação de água da Estrada da Roseira e lançamento na Trilha do Pinheirinho, provocando erosão em sulcos e ravinas.

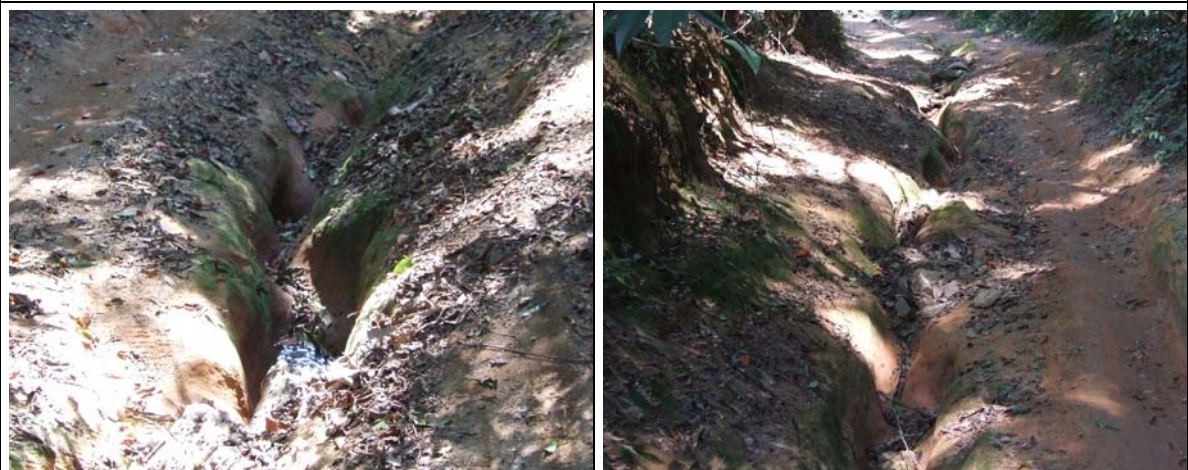
E 01 – Erosão em sulcos e ravinas na Trilha do Pinheirinho.

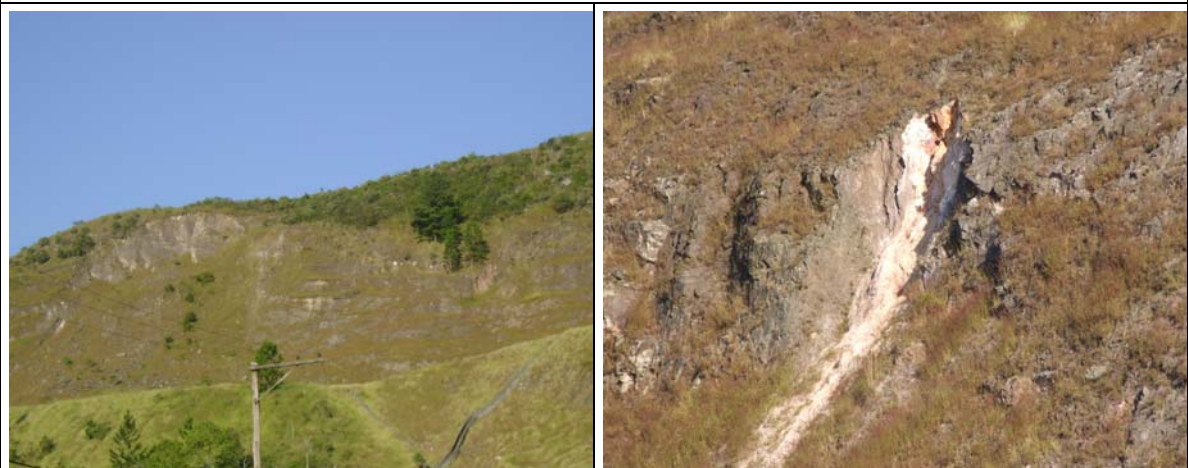
E 02 – Área de empréstimo da duplicação da Rodovia Fernão Dias em recuperação, porém com recorrência de pequenos escorregamentos e erosão superficial.

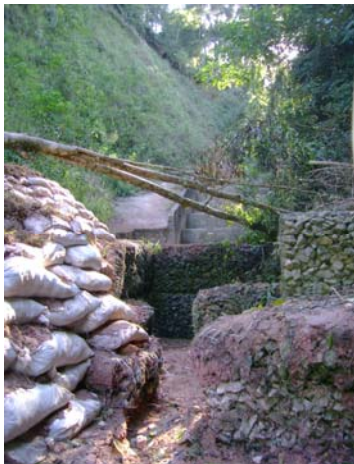
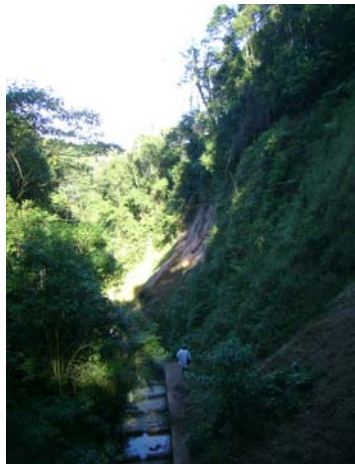
E/AC 03 – Erosão intensa em canal fluvial a jusante da Área de Empréstimo. Processo causado pela concentração do escoamento fluvial que destrói as estruturas de contenção implantadas e provoca escorregamentos planares e solapamento nas margens íngremes do canal.

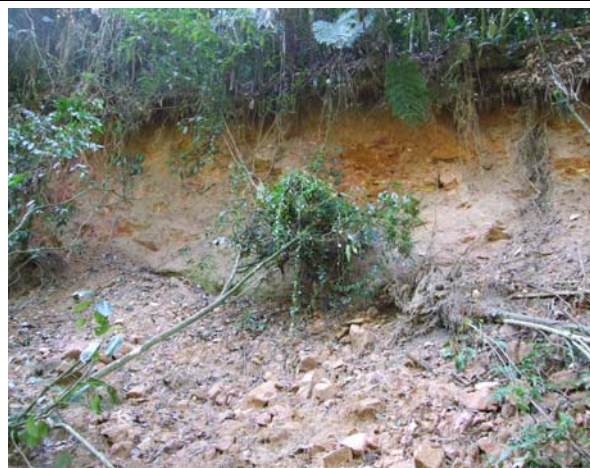
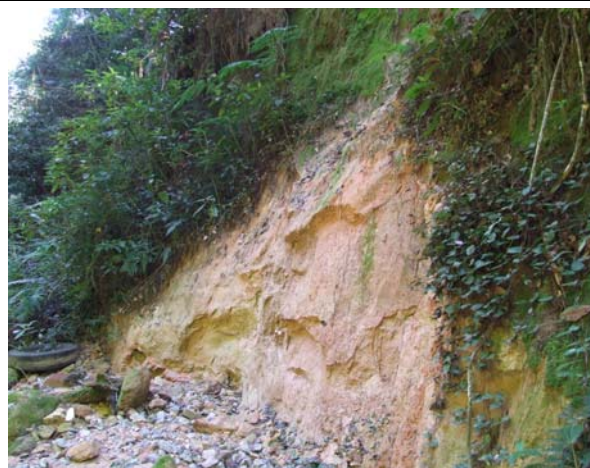
E/AC 03 – Escorregamentos planares que ocorrem nas margens íngremes de canal fluvial a jusante da área de empréstimo da duplicação da Fernão Dias.

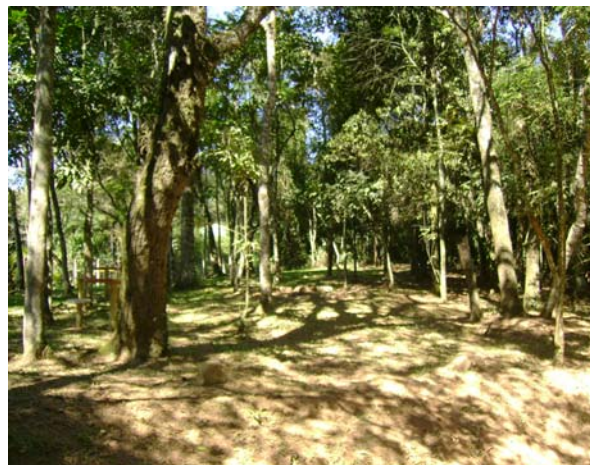
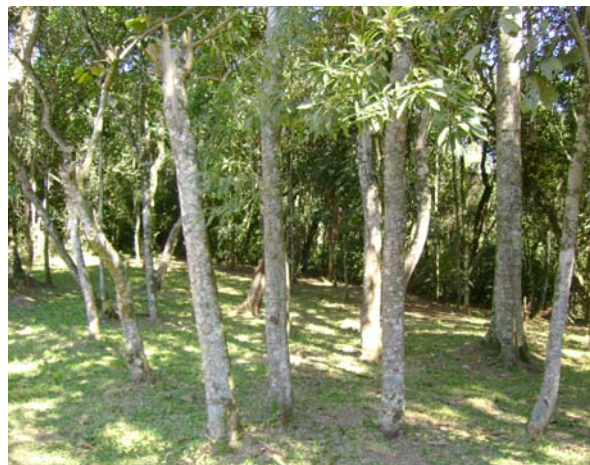
O 04 – Ocupação de área do PE Cantareira por terceiros, que removem o sobosque e instalam mesas e bancos.

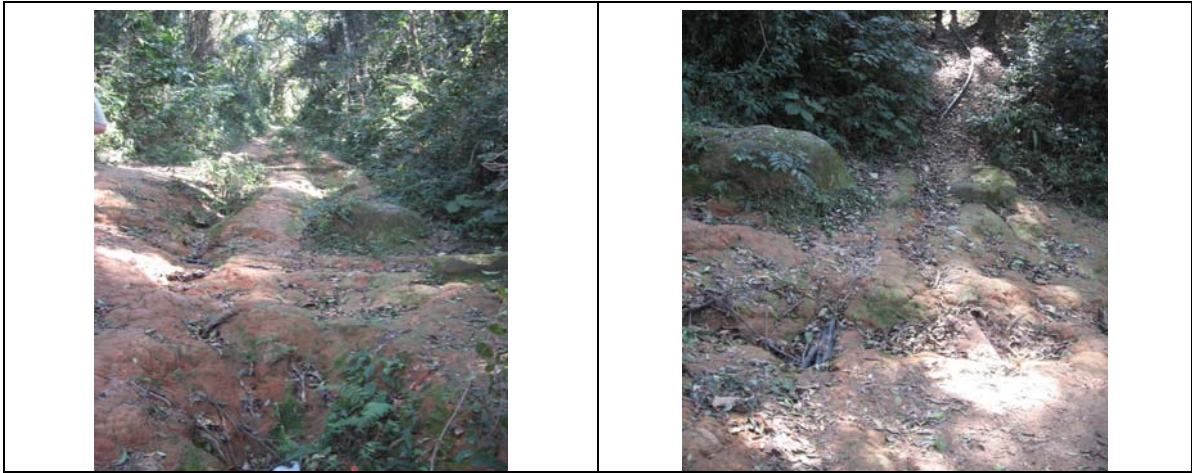
E 23 - Erosão em estrada interna da Vista Alegre.
