MAPA DE DANOS

FUNDAÇÃO FLORESTAL	FUNDAÇÃO PARA CONSERVAÇÃO E A PRODUÇÃO FLORESTAL DO ESTADO DE SÃO PAULO SEI – Setor de Engenharia e Infraestrutura			
	<h2>CENTRO DE VISITANTES</h2>			
Projeto DANOS	Escala Sem Escala	Autor Est. Kathleen Tolentino	Folha 04/05	Data Fevereiro/2019

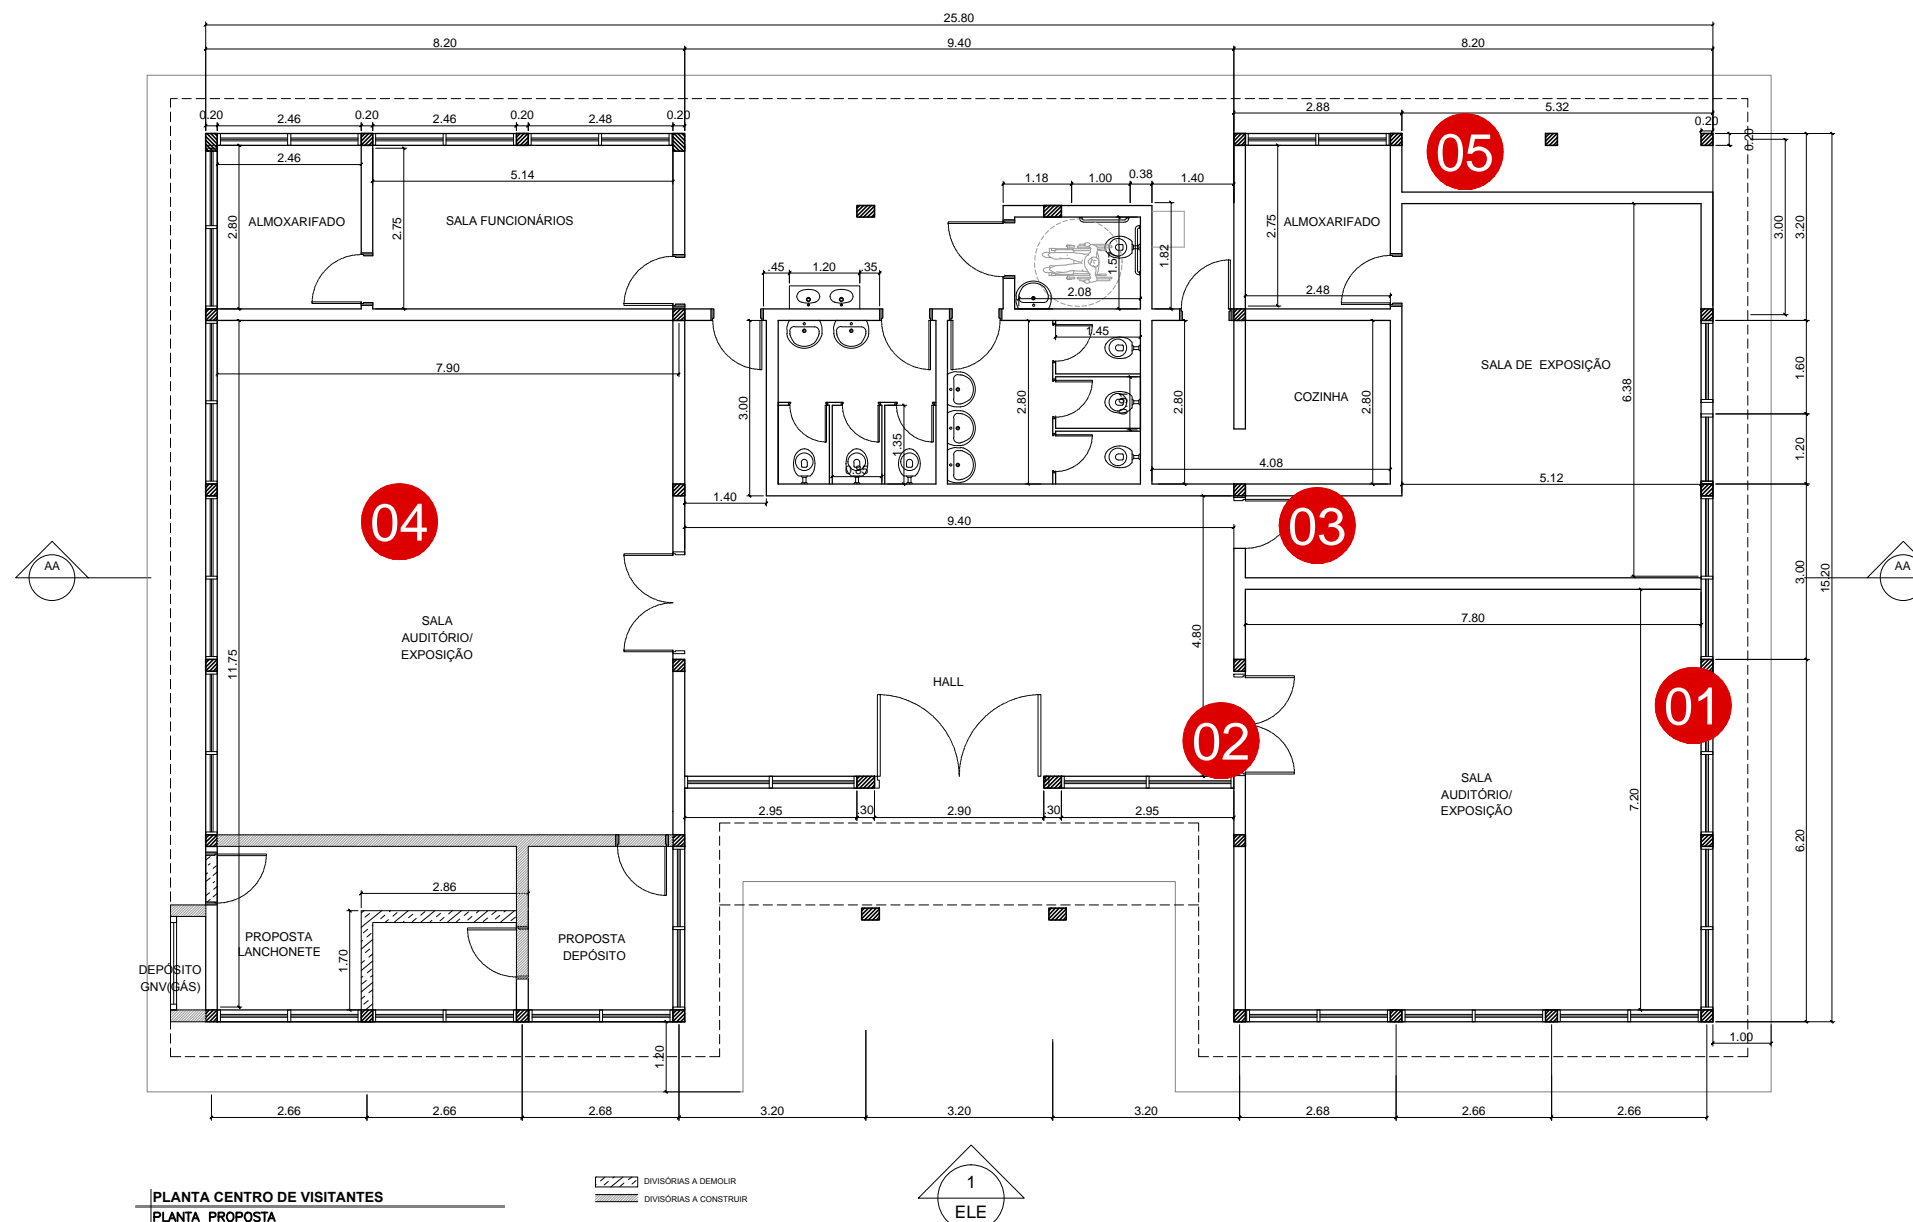
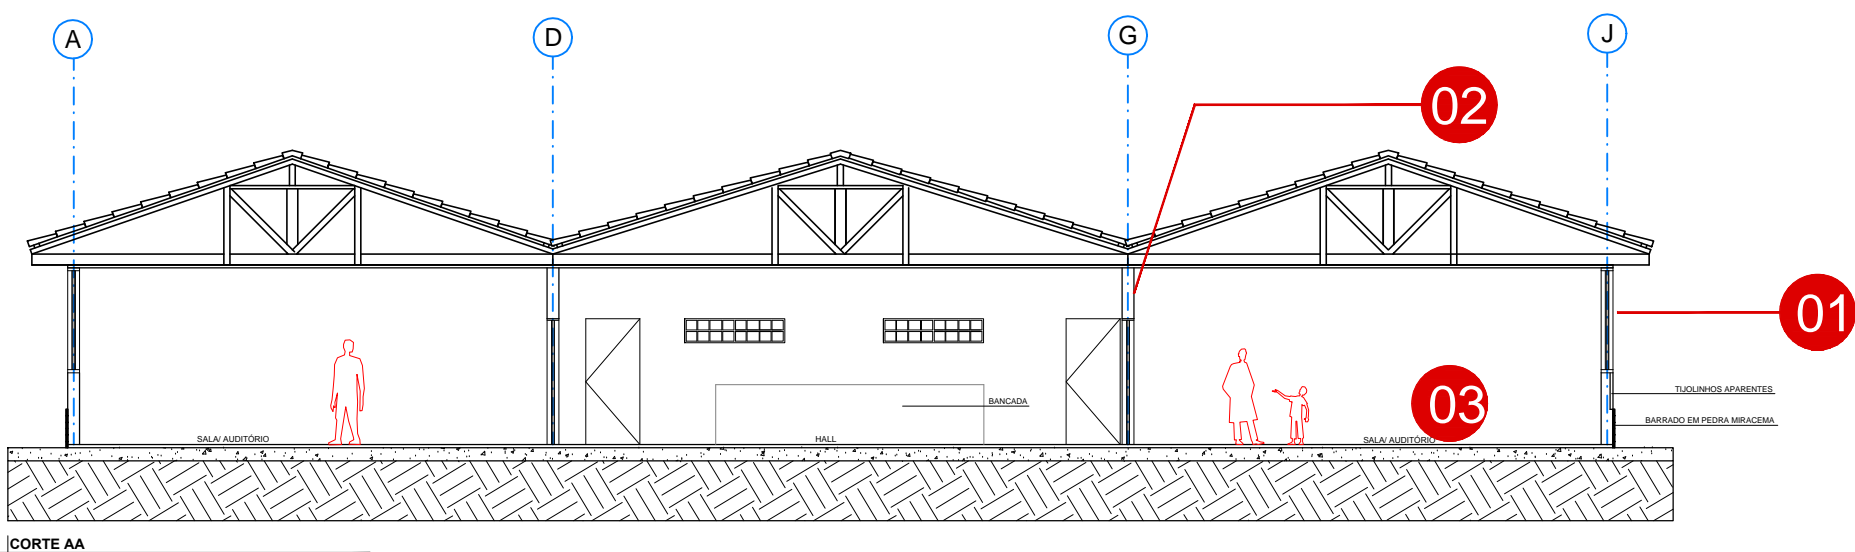
01 Esquadrias apresentam vidros com trincas e rachaduras causadas pela pressão térmica ou por acidentes ocasionais.

02 Pontos de infiltração ocasionados por desencaixes das telhas, acarretando o descolamento da pintura e argamassa das paredes internas das salas.

03 Toda superfícies dos pisos como verniz da ardósia apresenta desgaste e sem coloração pelo tempo de uso e utilização de aditivos para limpeza.

04 Instalações e cabeamentos, seja de elétrica ou telefonia, estão expostos ou com de mal funcionamento.

05 As estruturas de madeira perderam seu tratamento e o verniz. Decorrentes das intempéries da ação do tempo e da umidade recorrente do ambiente, instalando se assim fungos que deterioraram a madeira causando o comprometimento das estruturas da edificação.
