MAPA DE SERVIÇOS 01 - Casa da Farinha

FUNDAÇÃO FLORESTAL	FUNDAÇÃO PARA CONSERVAÇÃO E A PRODUÇÃO FLORESTAL DO ESTADO DE SÃO PAULO SEI – Setor de Engenharia e Infraestrutura			
	<h2>PESM PICINGUABA</h2>			
Projeto Basico	Escala 1:250	Autor Arq. João Miguel Silva	Folha 09/12	Data Julho/2020

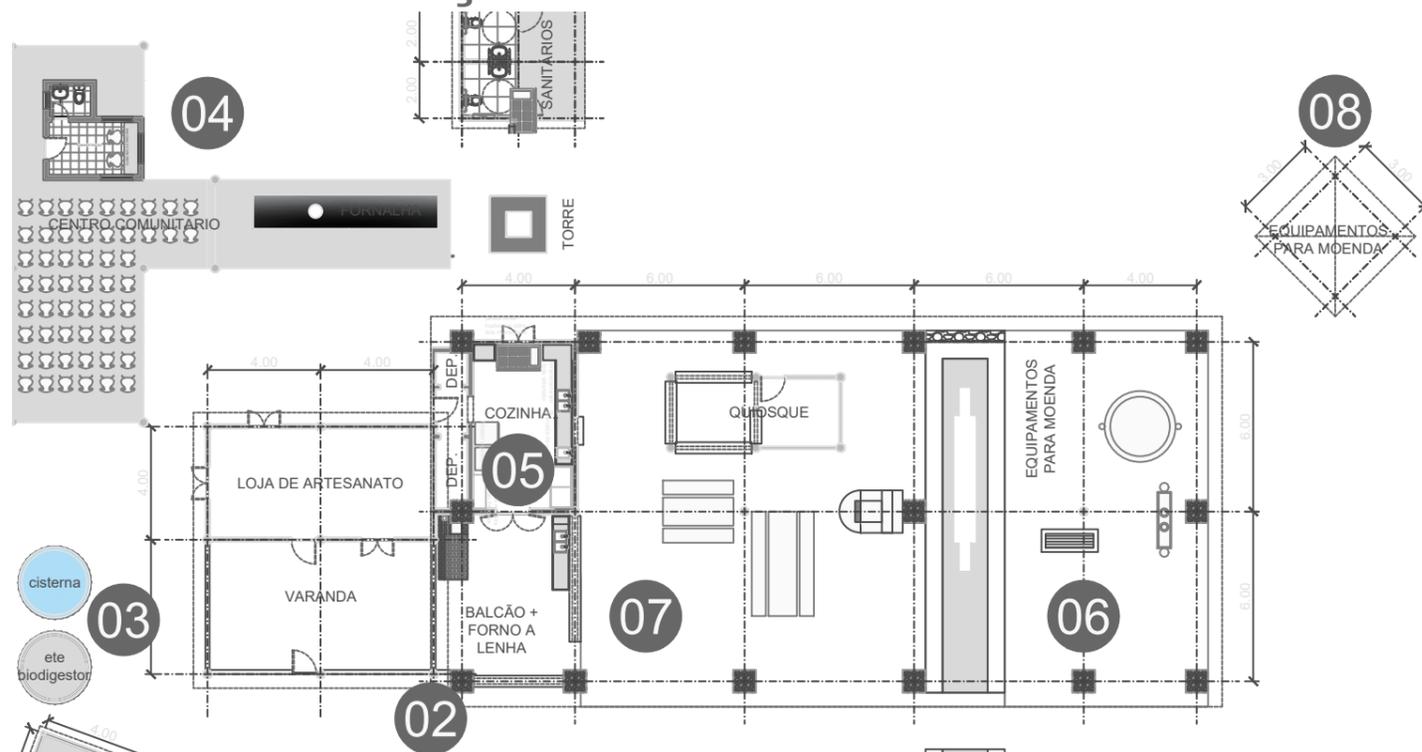
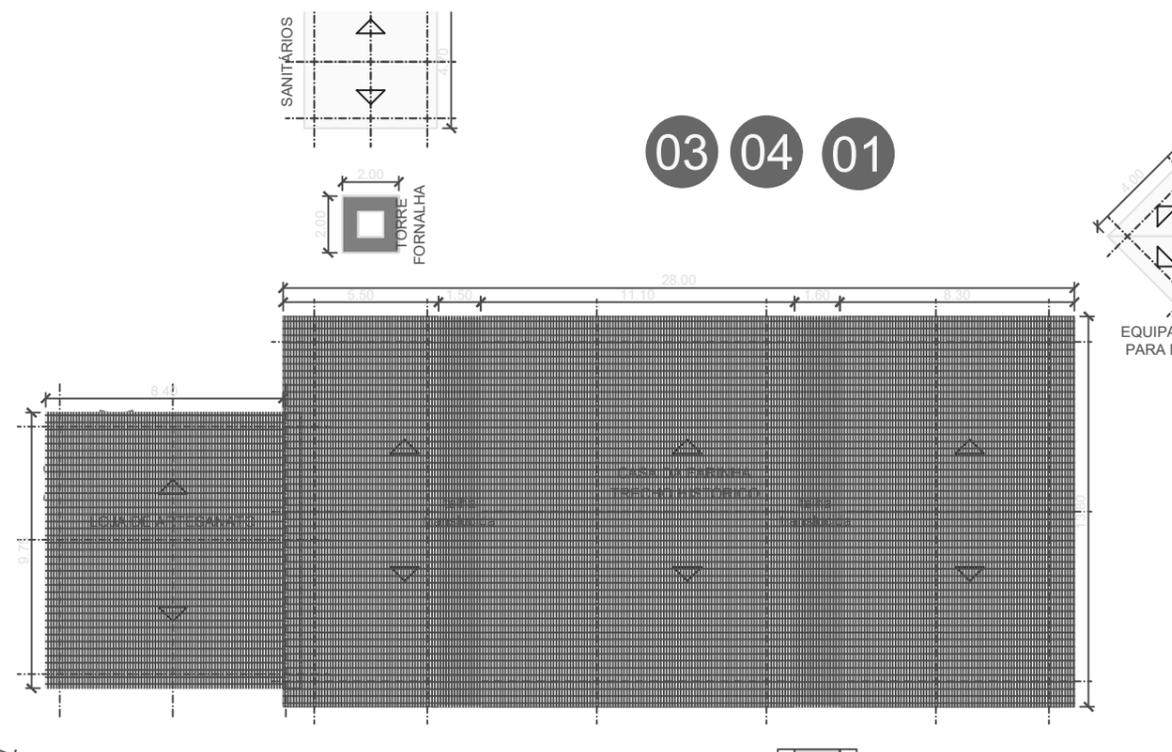
- 01** Restauro da cobertura e seus elementos estruturais :
- levantamento completo das condições dos elementos estruturais, como madeiramento das treliças e pilares, ripamento, terças e demais elementos acessórios;

- troca de todos os elementos de madeira por eucalipto citriodora tratando em autoclave CCA ou CCB com aplicação de verniz preservativo fungicida Stain ou similar;

- levantamento e análise do telhamento cerâmico.
 - descarte apropriado das telhas comprometidas;
 - reinstalação das telhas em bom estado de preservação e complementação com telhas cerâmicas novas e telhas de vidro para sinalizar a nova intervenção e iluminar o interior do galpão

- 02** Instalação de novas infraestruturas de abastecimento de energia elétrica :
- troca de padrão de energia ;
 - instalação e distribuição de novo quadro geral de energia ;

- distribuição de novos circuitos elétricos por dutos aparentes em aço galvanizado ;

- 03** Instalação de nova Estação de Tratamento de Esgoto por biogestores, preferencialmente pré fabricados. Esta estação deverá tratar o esgotamento de todo o conjunto de edificações da casa da farinha em sua totalidade..
- 04** Execução de nova edificação "Centro Comunitario."
- Execução de fundação
 - Execução de cobertura
 - Alvenarias
 - Abamentos
- 05** Reforma da cozinha e balcão de atendimento :
- troca de piso e revestimento das paredes internas da cozinha, por cerâmica prensada esmaltada classe de resistência PEI 5. No piso deverá ser aplicado modelo anti derrapante.
 - as bancadas externas deverão ser; devidamente retiradas, lixadas e tratadas e reaproveitadas;
 - deverá ser instalada novas bancadas de tampo de pedra;
 - e)Execução de nova infraestrutura de eletrica

- 06** Limpeza de todas as sujidades e bolores das superfícies de pedra, alvenaria de barro, etc. Após isso deverão ser substituídas pedras, blocos ceramicos e demais alvenarias com técnica similar de aspecto estético diferenciado. Demarcando assim a intervenção a sua época.
- 07** Revisão de toda a pintura e vernizes do madeiramento da edificação. Todo verniz fungicida aplicado deverá ser incolor. As paredes de pau-a-pique deverão ser acabadas com pintura a base de cal, e o masseamento deverá ser refeito com argamassa de terra.
- 08** Execução de nova cobertura, novo assoalho de madeira, nova escada , revisão do moinho de pedra e bancada do moinho.
